**PROGRAMA DE CUMPLIMIENTO  
FORMULACIÓN DE CARGOS EXTRACTOS  
NATURALES GELYMAR S.A.  
COMUNA DE CALBUCO  
REGIÓN DE LOS LAGOS**

## **ANTECEDENTES GENERALES**

## PROGRAMA DE CUMPLIMIENTO

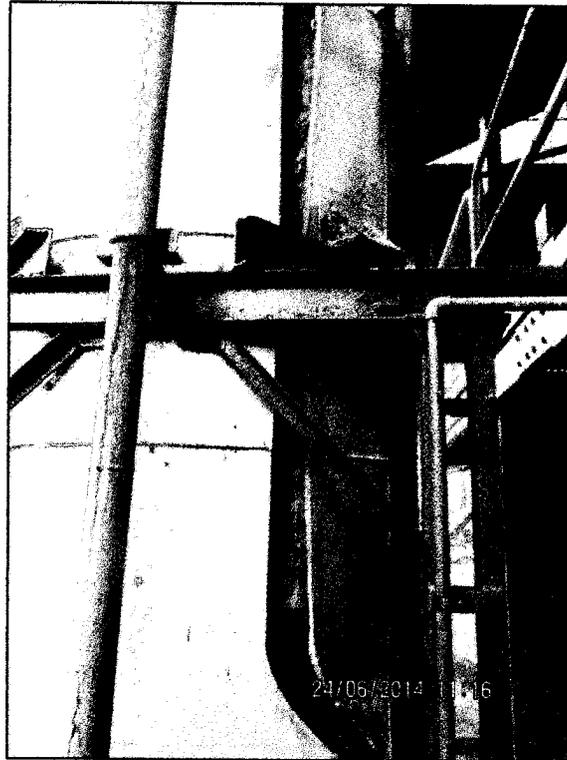
**ANEXO N° 1-1**

IDENTIFICADOR DEL HECHO	Hecho 1
DESCRIPCIÓN DE LOS HECHOS, ACTOS Y OMISIONES QUE CONSTITUYEN LA INFRACCIÓN	Al momento de la fiscalización, el estanque bath se encuentra fracturado.
NORMATIVA PERTINENTE	RCA N° 176/2000: 3.3.1. Etapas del Sistema de Tratamiento En general, el sistema de tratamiento deberá de capaz de "llevar" o los parámetros que no cumplen con lo norma a Valores que si lo hagan. Estos parámetros son Sólidos Suspendidos, Sólidos disueltos y pH. Para poder cumplir con lo anteriormente indicado el Sistema de Tratamiento constará de los siguientes etapas: e) Sedimentación: En esta etapa el RLL es sometido o un proceso de separación, producido por lo acción de gravedad que afecta a los sólidos suspendidos en lo fase líquida. Como resultado de este proceso se obtiene un líquido clarificado con bajo contenido de sólidos y un lodo con un contenido mucho mayor (2%). El tiempo de residencia en este equipo es de 2 horas y el rendimiento de separación esperado en esta etapa será el siguiente: 95%.

**FOTO ANTES: Estanque de Batch\_24\_06\_2014.**

PLAZO DEL REPORTE (en días hábiles)		Días hábiles desde de la notificación de la aprobación del Programa.	
30			
N° Identificador	Acción y meta a reportar		
1	<p>No aplica plan de acción, debido a que no es efectivo que el estanque batch estuviera fracturado, como indica el documento ROL-F005-2017.</p> <p>Al revisar la foto del informe de fiscalización ambiental <b>DFZ-2014-253-X-RCA-1A</b>, se detecta que la "fractura" indicada corresponde en realidad, a una abertura externa de la capa de aislación, por donde pasaba una antigua cañería de 3" de uso anterior del estanque.</p> <p>Por otra parte se señala que en el Acta de Inspección Ambiental del 24 de junio de 2014, no aparece este punto entre los "hechos constatados y actividades realizadas", ni tampoco en las "actividades o documentos pendientes". La información que sí fue solicitada en el acta de dicha inspección, fue enviada según carta de respuesta Gelymar de fecha 27/06/2014.</p>

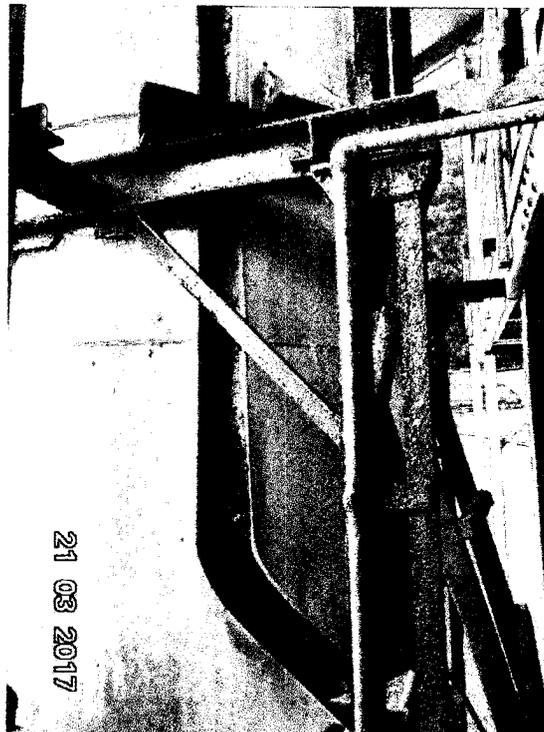
**FOTO ACTUAL: Estanque de Batch\_21\_03\_2017.**

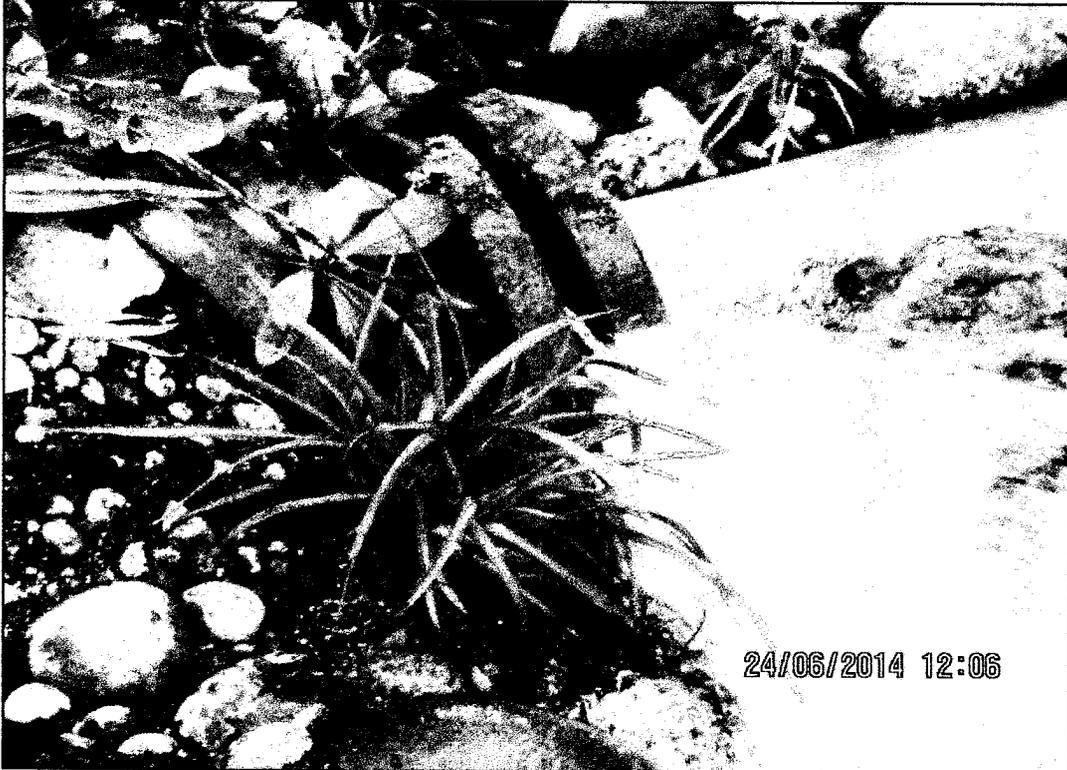
**ANEXO N° 2-1**

<b>IDENTIFICADOR DEL HECHO</b> <b>DESCRIPCIÓN DE LOS HECHOS, ACTOS Y OMISIONES QUE CONSTITUYEN LA INFRACCIÓN</b>	<p>Hecho 2</p> <p>Rotura de empaquetadura con fuga de RIL en el punto previo a la descarga en las coordenadas: 650.591 Este y 5.395.927 Norte.</p> <p>Resolución Exenta N° 2431 de 8 de junio de 2012 SISS:</p>
<b>NORMATIVA PERTINENTE</b>	<p>3. "Que para la descarga de los RILles provenientes de la planta de tratamiento, el programa de monitoreo de la calidad del effluente consistirá en un seguimiento de indicadores físicos, químicos y bacteriológicos conforme a lo que continuación se detalla:</p> <p>3.2 "Punto de Descarga: Éste se ubica en las siguientes coordenadas Universal Transversal de Mercator, UTM, a saber:</p> <p>Identificación del punto de descargo: punto 1.</p> <p>Norte: 5.396.239 m</p> <p>Este: 650.307 m</p> <p>Datum: PSAD 1969</p> <p>Nombre del Cuerpo Receptor: Río Gómez</p> <p>Caudal de Dilución Disponible: 0,2 (m<sup>3</sup>/s)</p> <p>Caudal de Medio Mensual: 870 (m<sup>3</sup>/d)</p> <p>Tasa de Dilución: 19,86</p>

**FOTO ANTES: Rotura de empaquetadura con fuga de RIL, descarga agua de enfriamiento.**

2	Aunque el punto de descarga N° 2 no contiene contaminantes por corresponder a agua de enfriamiento, la rotura de empaquetadura del ducto de descarga detectada en la Inspección Ambiental del 24/06/14, fue corregida el 28_06_2014.		
3	Solicitar al SEA el permiso ambiental contemplado en el artículo 91 del D.S. 30/1997 MINSEGPRES vigente a la época de la Calificación del proyecto o a la regulación actual vigente (DS N° 40/2012 Reglamento del Sistema de Evaluación de Impacto Ambiental), por modificación del trayecto de los RILES tratados, desde la planta de tratamiento hasta el punto de descarga autorizado.		
4 Y 7	Solicitar a un laboratorio acreditado, capacitación para el ingreso de datos de muestras puntuales en sistema de Ventanilla Única.		
4	Subir los 720 datos de muestras puntuales al sistema de Ventanilla Única.		
4	Consultar a la SIS, si es factible la modificación de la frecuencia de datos mensuales.

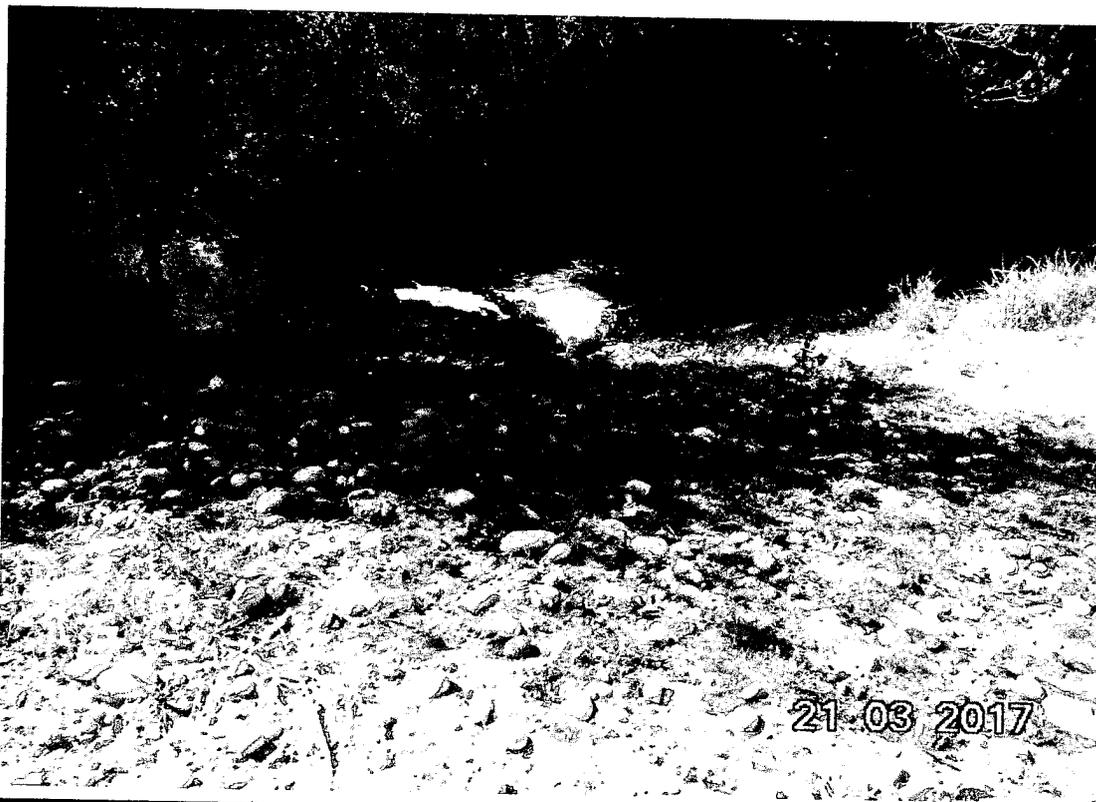
**FOTOS ACTUAL: Reparada rotura de empaquetadura fuga de RIL, descarga agua de enfriamiento.**

N° IDENTIFICA DOR	DESCRIPCIÓN	FECHA DE IMPLEMENTACIÓN	INDICADORES DE CUMPLIMIENTO	MEDIOS DE VERIFICACIÓN		COSTOS INCURRIDOS (en miles de \$)
				Reporte Inicial		
2	<p>Aunque el punto de descarga N° 2 no contiene contaminantes por corresponder a agua de enfriamiento, la rotura de empaquetadura del ducto de descarga detectada en la Inspección Ambiental del 24/06/14, fue corregida el 28_06_2014.</p> <p><b>Forma de Implementación</b></p>	Se corrige fuga de empaquetadura con fecha 28_06_2014	Ducto de descarga sin fuga	<p>Reporte Inicial</p> <p>Anexo: N° 2-1 Foto Ducto de descarga punto N° 2, agua de enfriamiento, antes y después del cambio de empaquetadura.</p>	No aplica

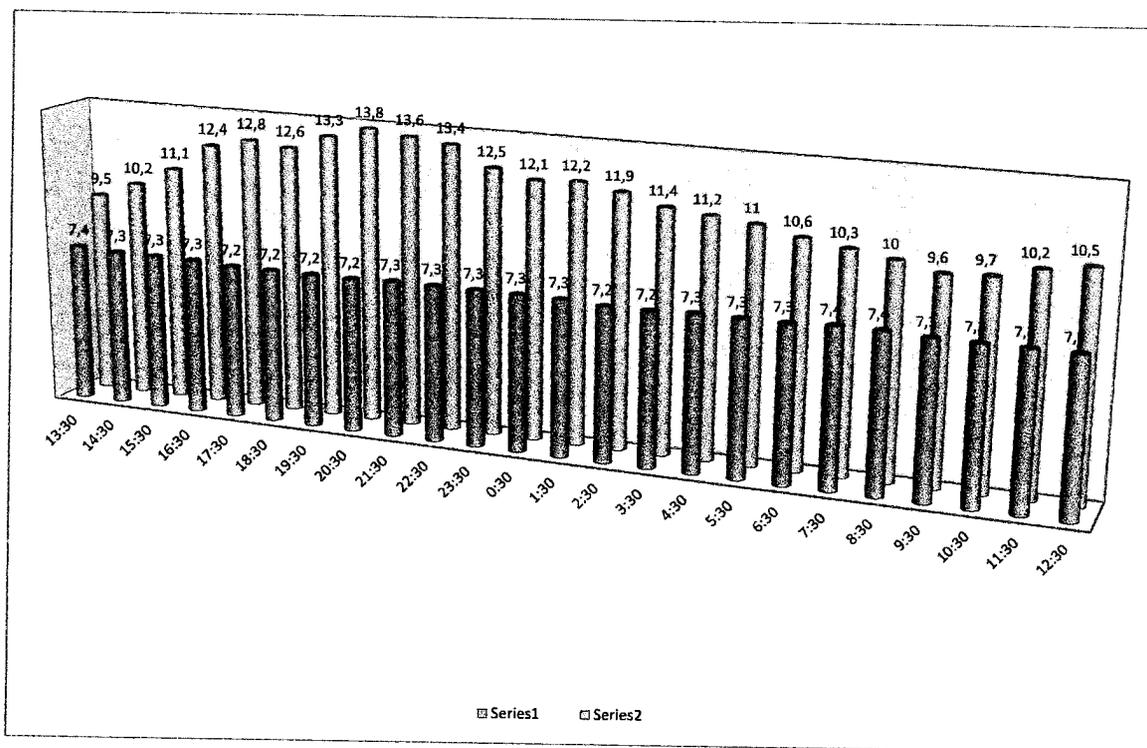
**Gráfico N° 1: Mediciones en terreno:**

**CAUDAL DE INICIO** : 408511 m3/hr  
**CAUDAL DE TÉRMINO** : 409146 m3/hr

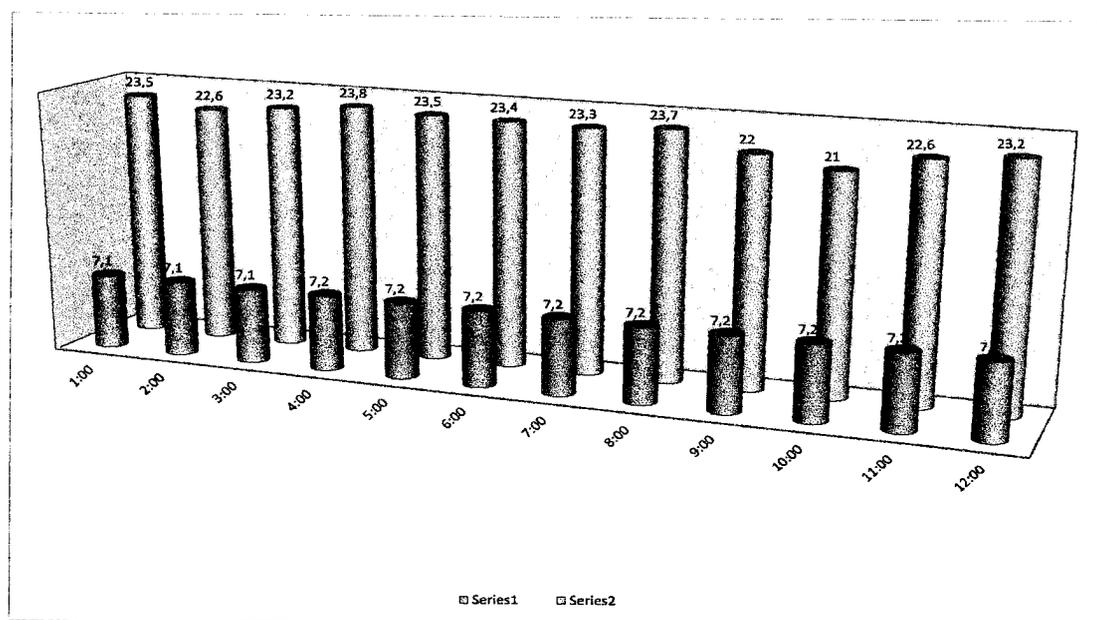
**Grafico N° 2:** Mediciones en terreno:

Hora	pH	Temperatura (°C)
1:00	7,1	23,5
2:00	7,1	22,6
3:00	7,1	23,2
4:00	7,2	23,8
5:00	7,2	23,5
6:00	7,2	23,4
7:00	7,2	23,3
8:00	7,2	23,7
9:00	7,2	22,0
10:00	7,2	21,0
11:00	7,2	22,6
12:00	7,2	23,2
<b>Promedio</b>	<b>7,2</b>	<b>23,0</b>
