Ref. RES. EX. N°1/ ROL D-076-2017

Por medio del presente me dirijo a Ud. con el objeto de presentar un “**programa de cumplimiento**” en conformidad con lo establecido en los artículos 42 y 49 de la LO-SMA.

INCUMPLIMIENTO DE LA NORMA DE EMISIÓN DE RUIDOS DS N°38 DEL 2011 DEL MINISTERIO DEL MEDIO AMBIENTE.

Declaración de Emisiones de Ruido

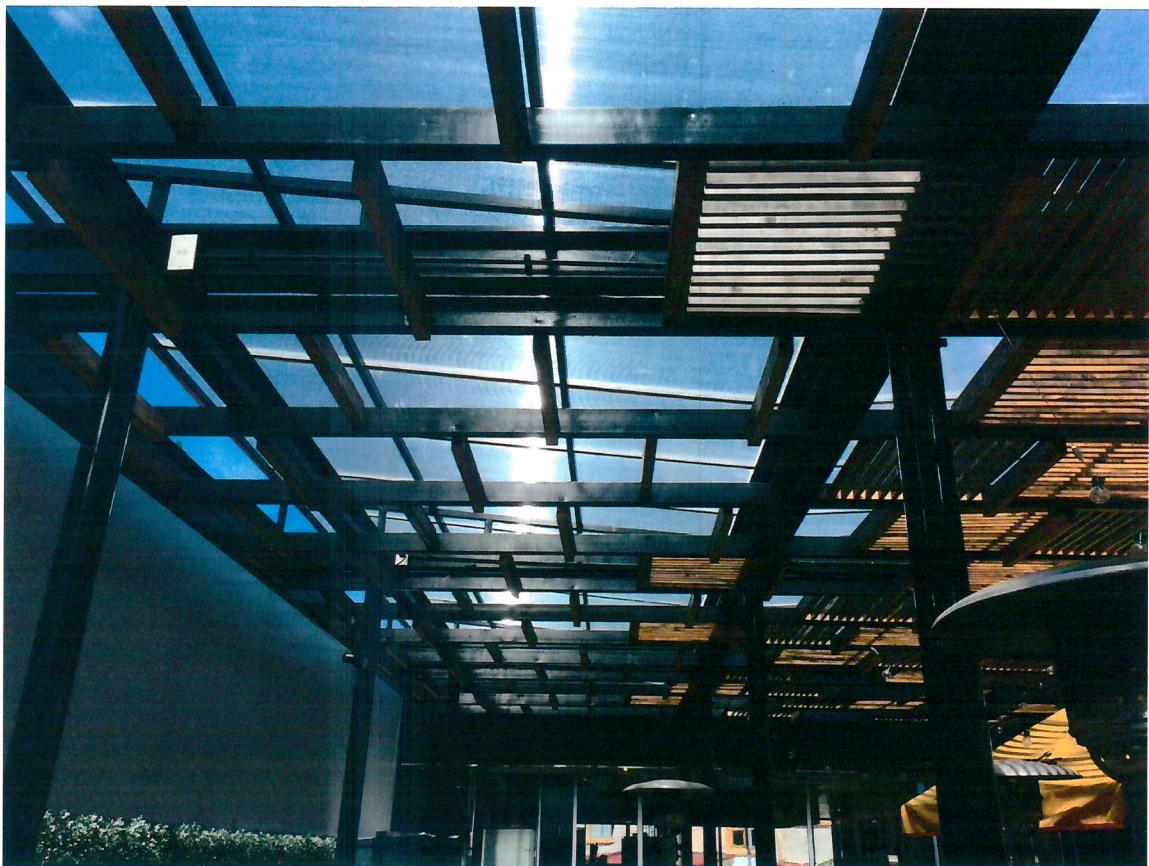
Techumbre tipo parrón y muro de paneles modulares de ispol.

2.	Construcción de techumbre tipo “parrón” en la terraza del segundo piso. Techumbre con estructura base metálica y sistema de paneles tipo “parrón” de pino impregnado, estableciendo un diseño de rejilla de listones de madera, tipo celosía.	Ya implementada. La obra se realizó durante el mes de marzo de 2017 y su ejecución tardó 4 semanas.	\$18.000.000	La ejecución de la obra tuvo por objeto contener la emisión de los ruidos provocados por conversaciones de clientes del Bar. Asimismo, el diseño de la techumbre tipo “parrón”, tipo celosía, permite que las ondas sonoras reboten en todas direcciones favoreciendo la aislación y evitando que el ruido salga al exterior.	Fotografías de la techumbre. Factura emitida por Constructora Rivas SpA, por un monto de \$38.000.000, de los cuales \$18.000.000 corresponden a “ESTRUCTURA DE TECHUMBRE TERRAZA DESMONTABLE”

4.	Instalación de paneles modulares de isopol sobre el muro cortafuegos en el deslinde de la terraza del segundo piso. La acción descrita permitió subir la altura del muro colindante hasta los 3 metros 35 cm.	Ya implementado. La instalación de los paneles modulares se ejecutó durante el mes de septiembre de 2017 y su instalación tardó 4 días.	\$4.500.000	Los paneles o módulos de isopol son paneles constituidos por dos láminas de acero, con un núcleo aislante de poliestireno (POL) de alta densidad (18 – 20 kg/m ³ , con tolerancia de ± 2 kg/m ³). Permiten aislar efectivamente el ruido desde emisores cercanos. Junto con las cualidades aislantes, la acción descrita	Fotografías del muro de paneles modulares de isopol. Factura emitida por Constructora Rivas SpA, por un monto de \$18.829.370, de los cuales \$4.500.000 corresponden a “CONSTRUCCION Y MONTAJE DE MURO DE ISOPOL”

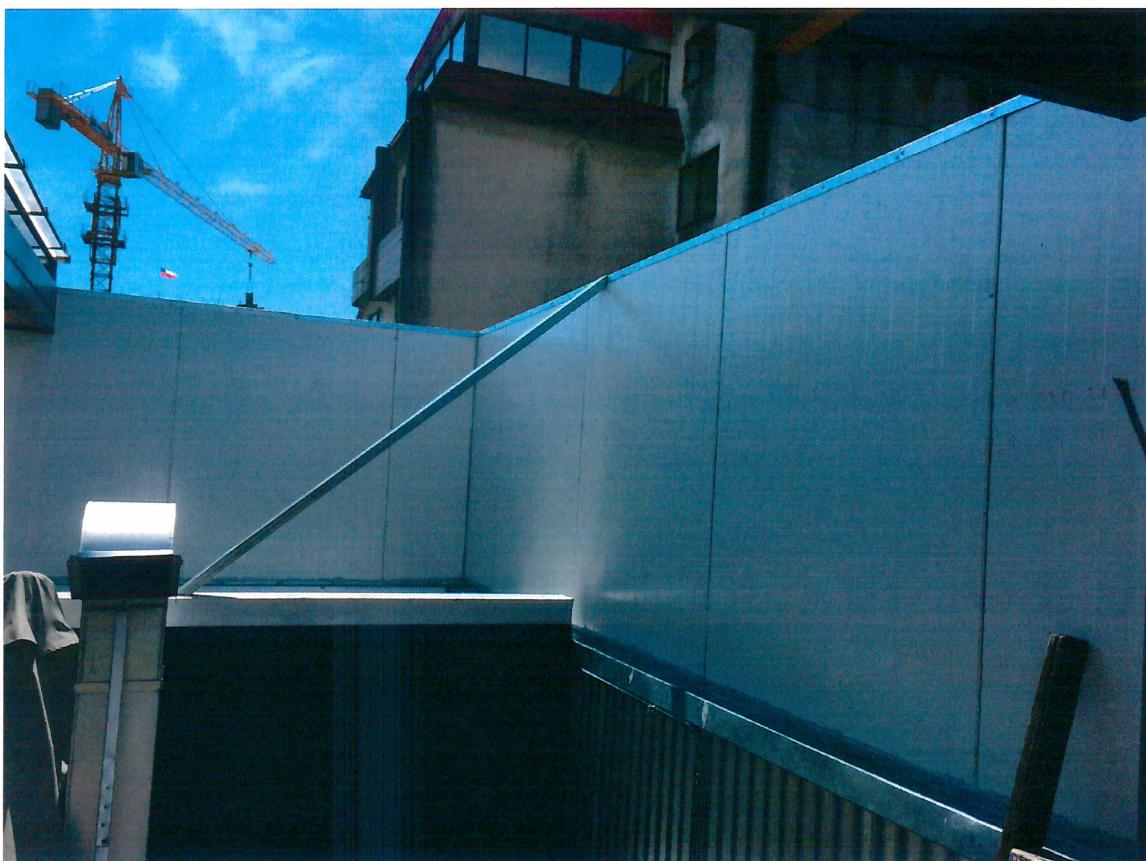
Muro de paneles modulares de ispol. Separa la terraza del bar del inmueble de propiedad de Patricio Damke, y de un sitio eriazo colindante.

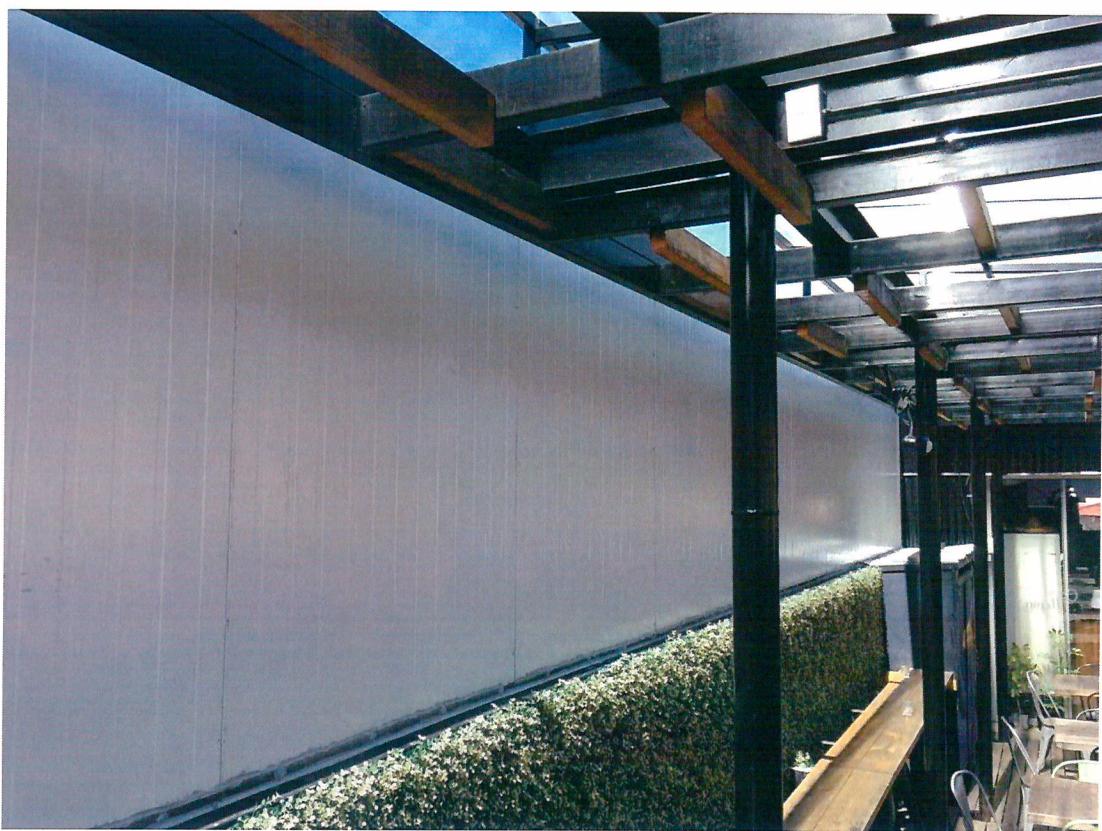
Muro de paneles modulares de ispol.

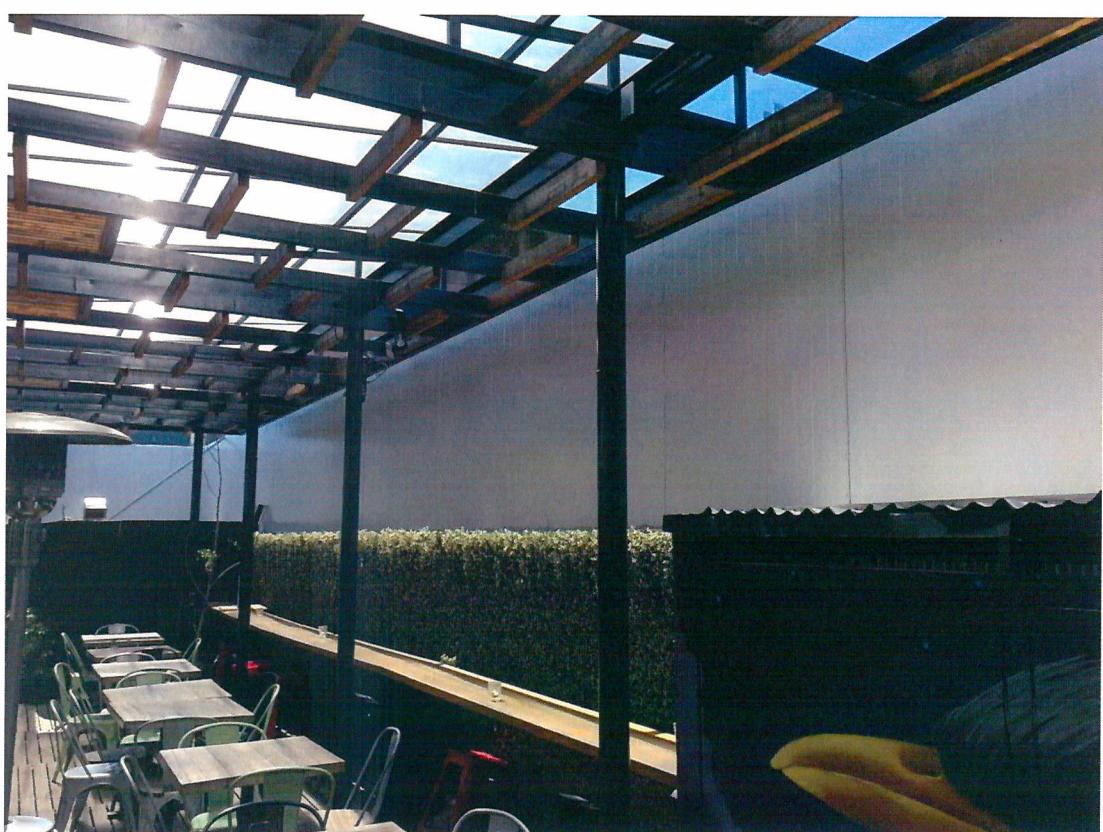
Muro de paneles modulares de ispol, techumbre y pasto sintético vertical.

permitió aumentar la altura del muro hasta los 3 metros 30 cm. Junto con ello se instaló una sección de pasto sintético re recubrimiento vertical del muro, a objeto de aumentar la aislación del sonido.

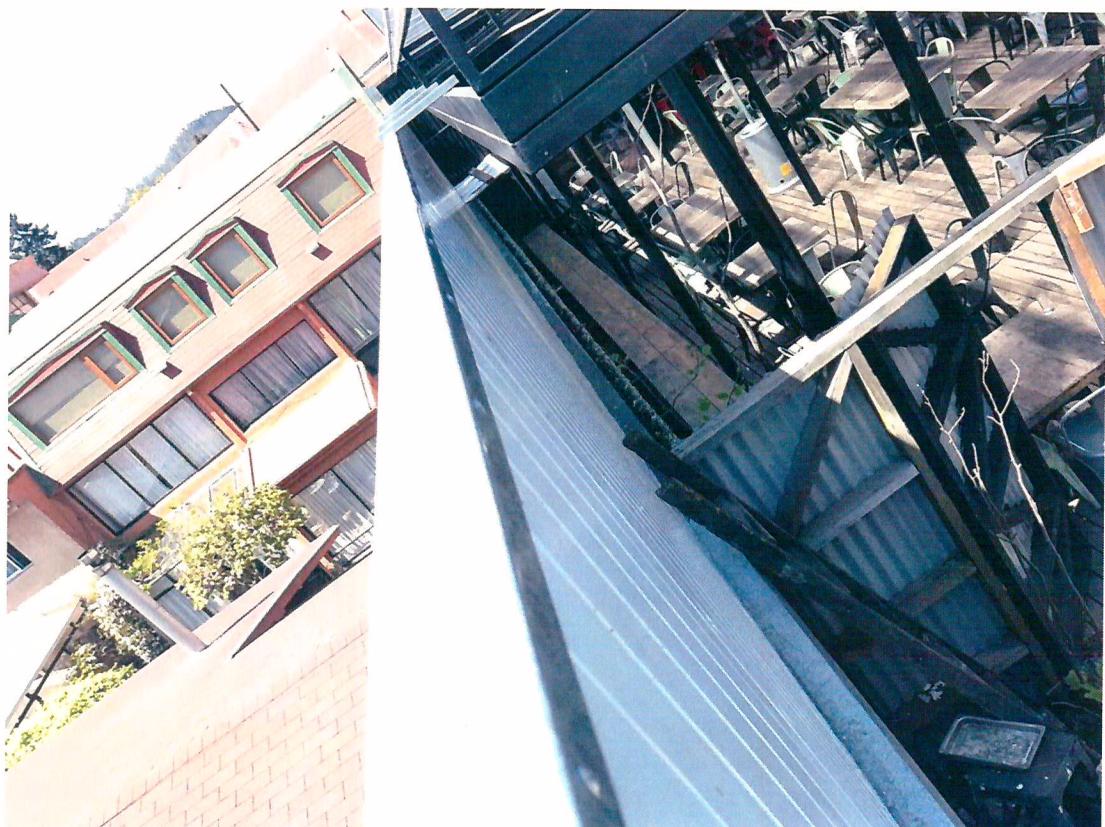
Muro de paneles modulares de ispol y separación del inmueble contigo.

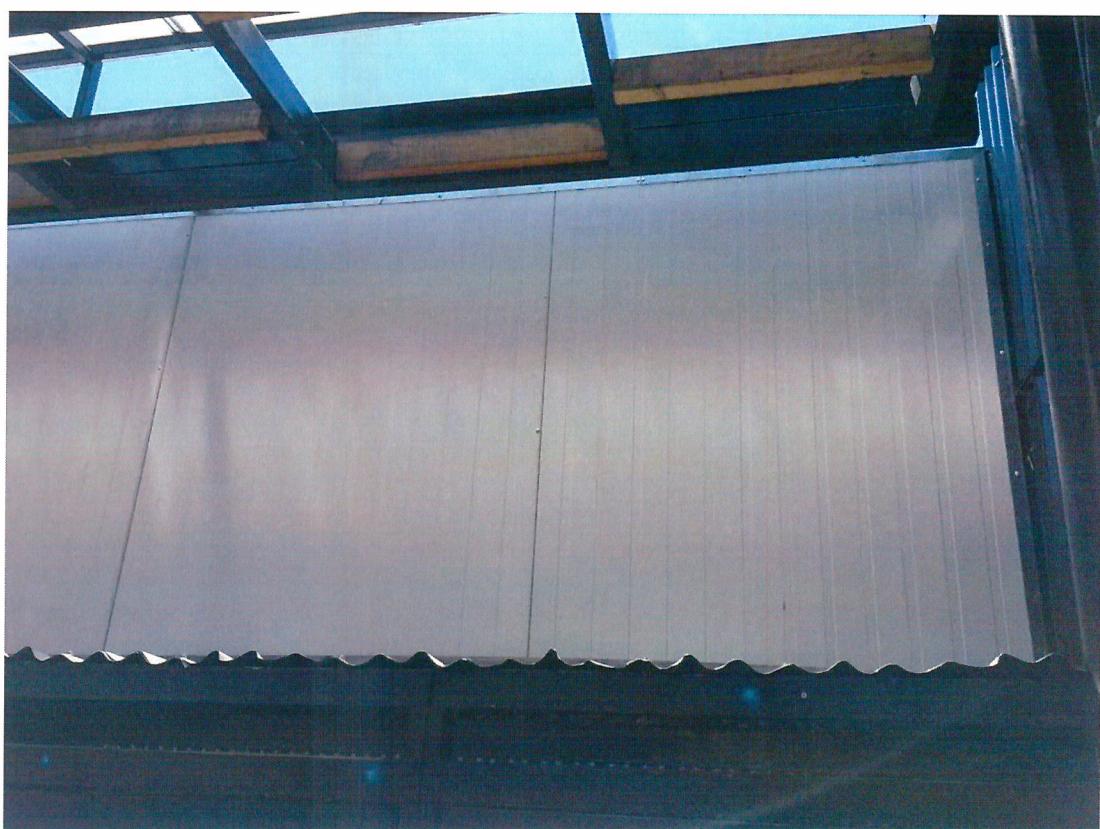
Muro de paneles modulares de ispol.

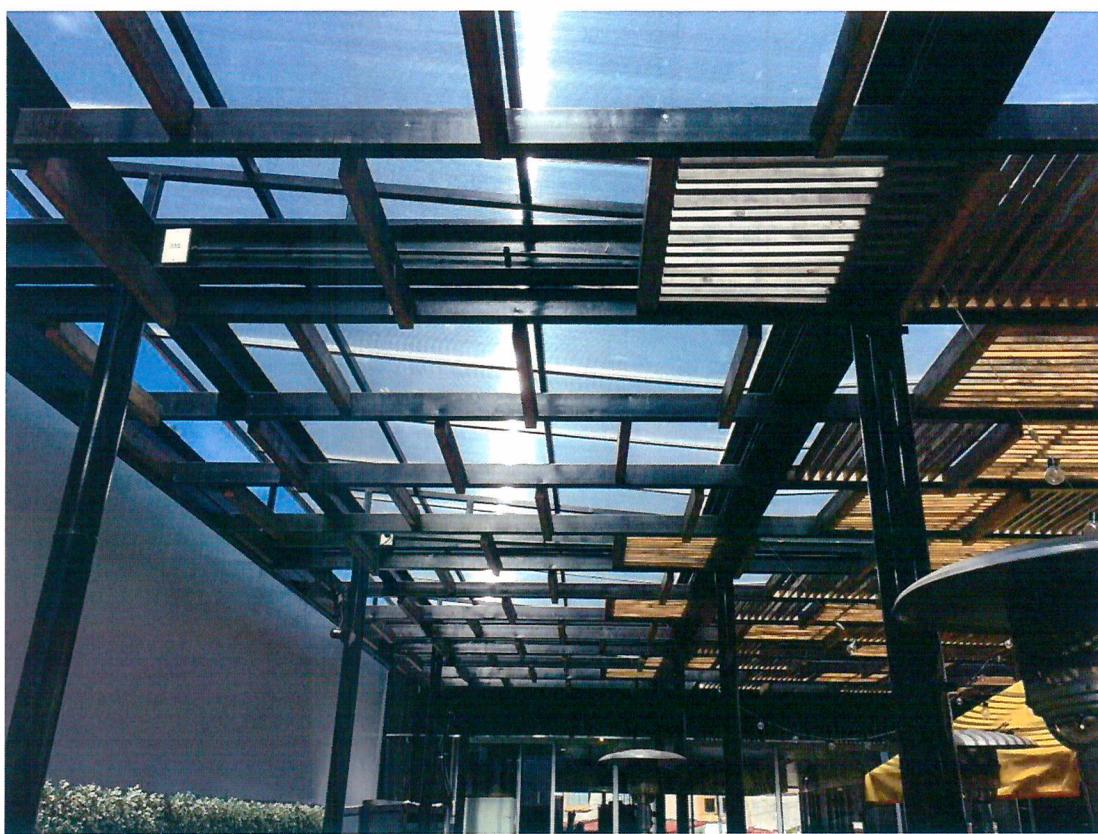
Techumbre tipo parrón y módulos removibles de policarbonato.

3.	Instalación de módulos de recubrimiento de policarbonato sobre la techumbre tipo “parrón” en la terraza del segundo piso.	Ya implementada. La obra se realizó durante el mes de julio de 2017, y su ejecución tardó 2 semanas.	\$2.233.630	Por medio de esta implementación se optimizó el efecto aislante de ruido de la techumbre tipo “parrón” en la terraza del segundo piso.	Fotografías de la techumbre y los módulos de policarbonato. Factura emitida por Constructora Rivas SpA, por un monto de \$2.233.630

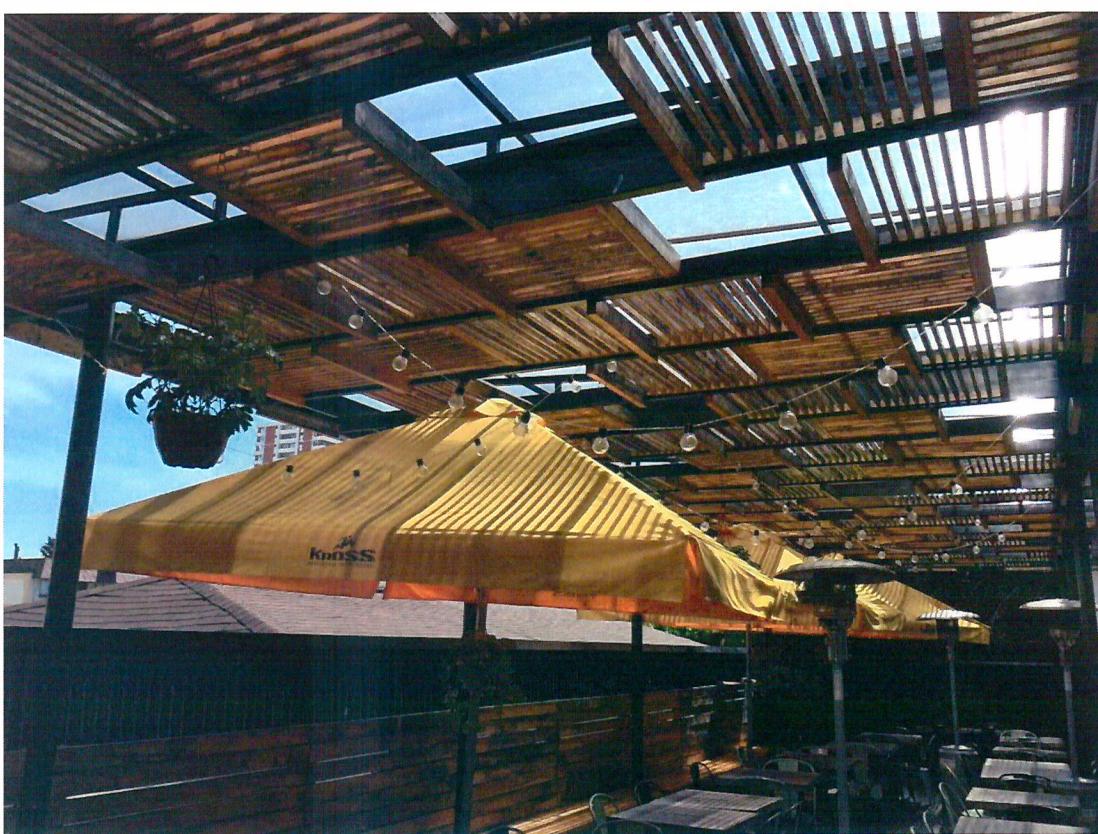
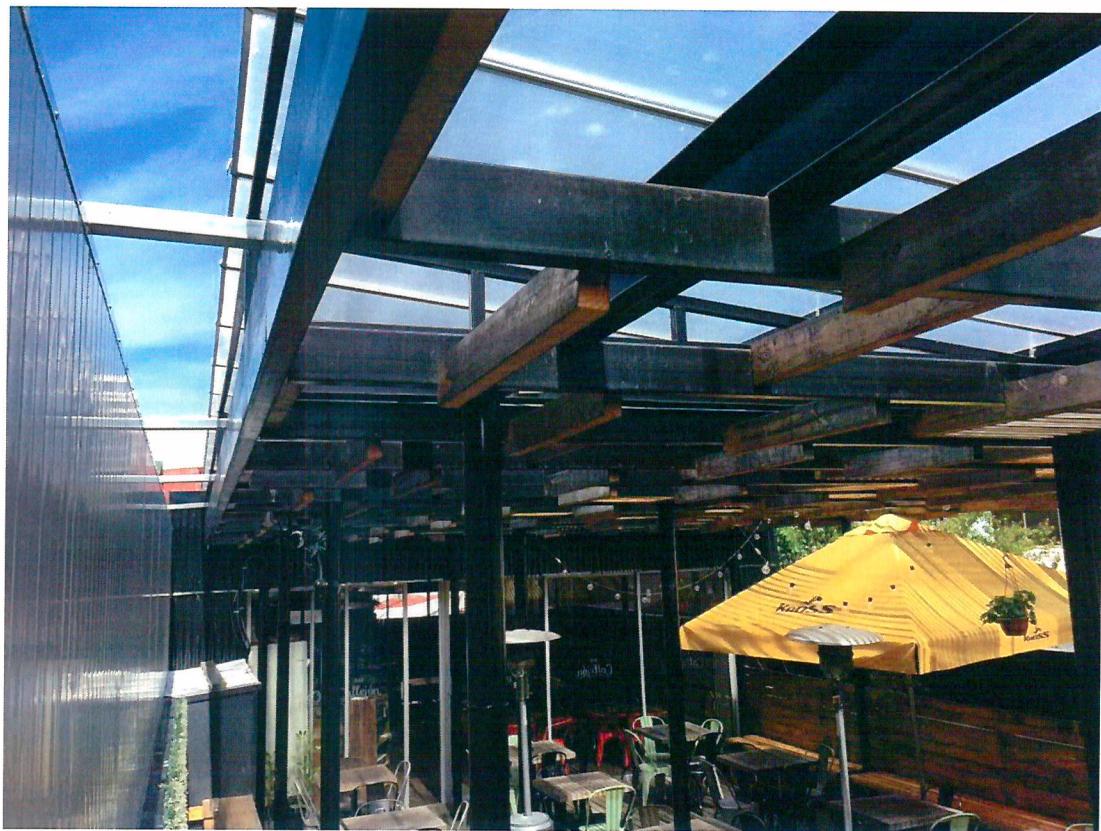
Techumbre tipo parrón con módulos con diseño de celosía.

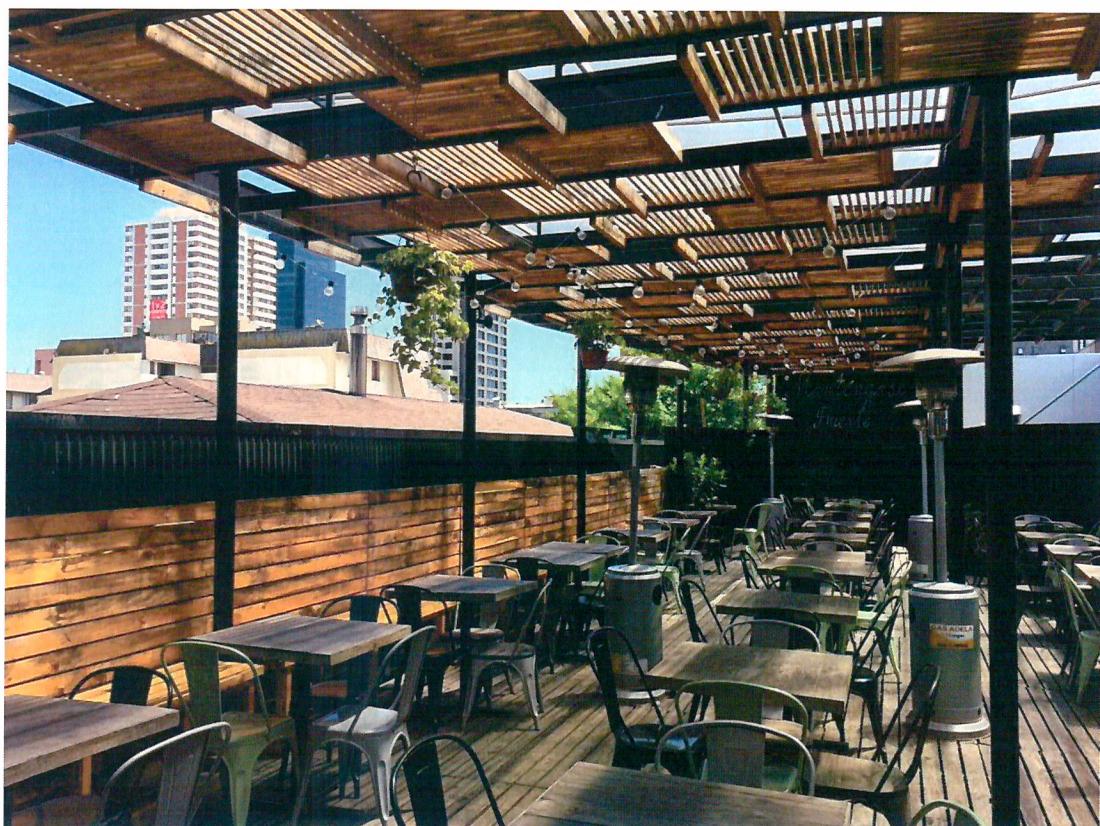
Techumbre tipo parrón con módulos con diseño de celosía

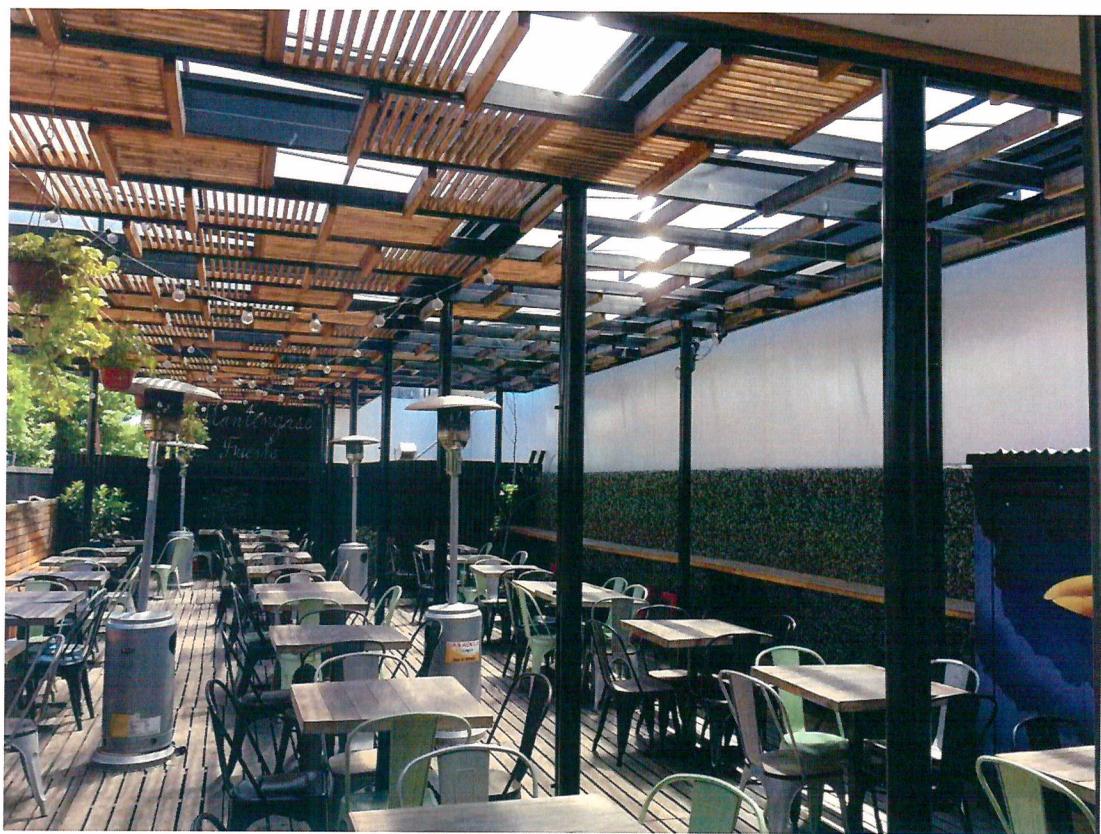
Techumbre tipo parrón con módulos con diseño de celosía, muro de isopol de una altura de 3.30 metros.

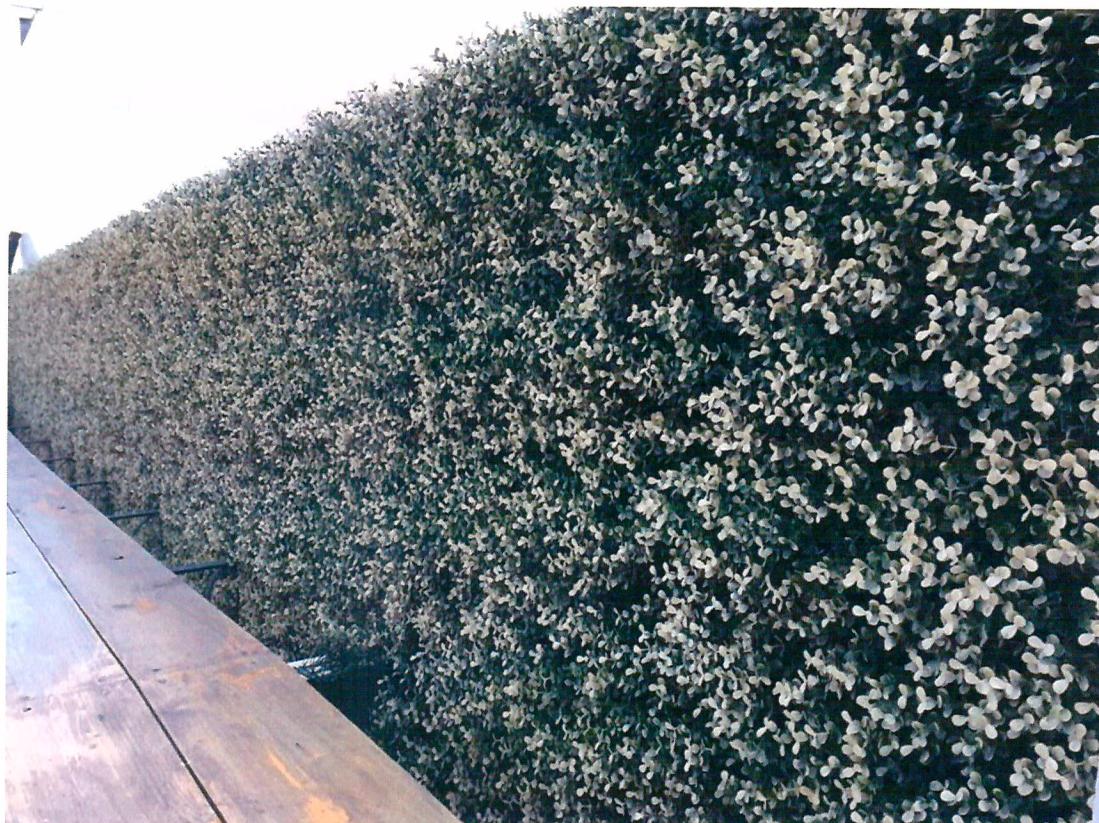
Muro recubierto de pasto sintético vertical.

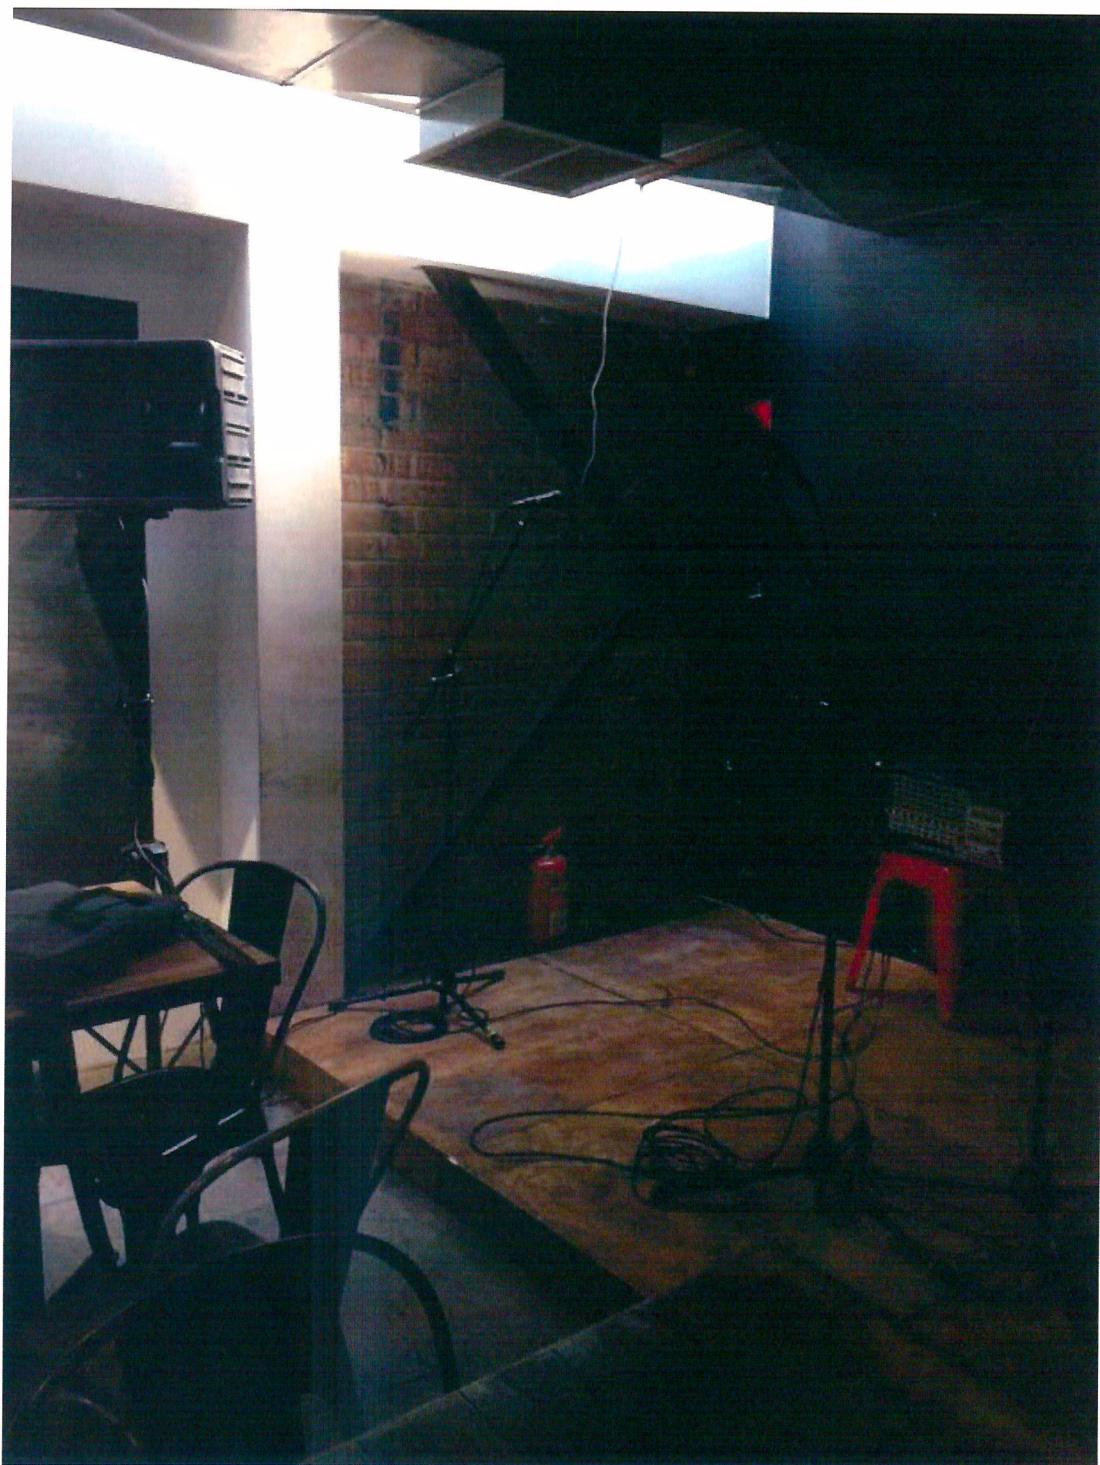
Doble muro de ladrillo en primer piso.

N°	ACCIÓN	PLAZO DE EJECUCIÓN	COSTO	COMENTARIOS	MEDIO DE VERIFICACIÓN
1.	Construcción de barrera acústica en primer piso. Doble muro de albañilería, ladrillos y mortero de cemento, manteniendo un espacio de aire de 10 cm entre el muro original y la nueva construcción.	Ya implementada. La obra fue construida en durante el mes de junio de 2017 y la ejecución tardó 2 semanas.	\$2.000.000	La ejecución de esta obra se realizó sin tener conocimiento de la presentación de denuncias, y con el objeto de aislar sonoramente la nave principal del Bar.	Fotografías simples del proceso de construcción.

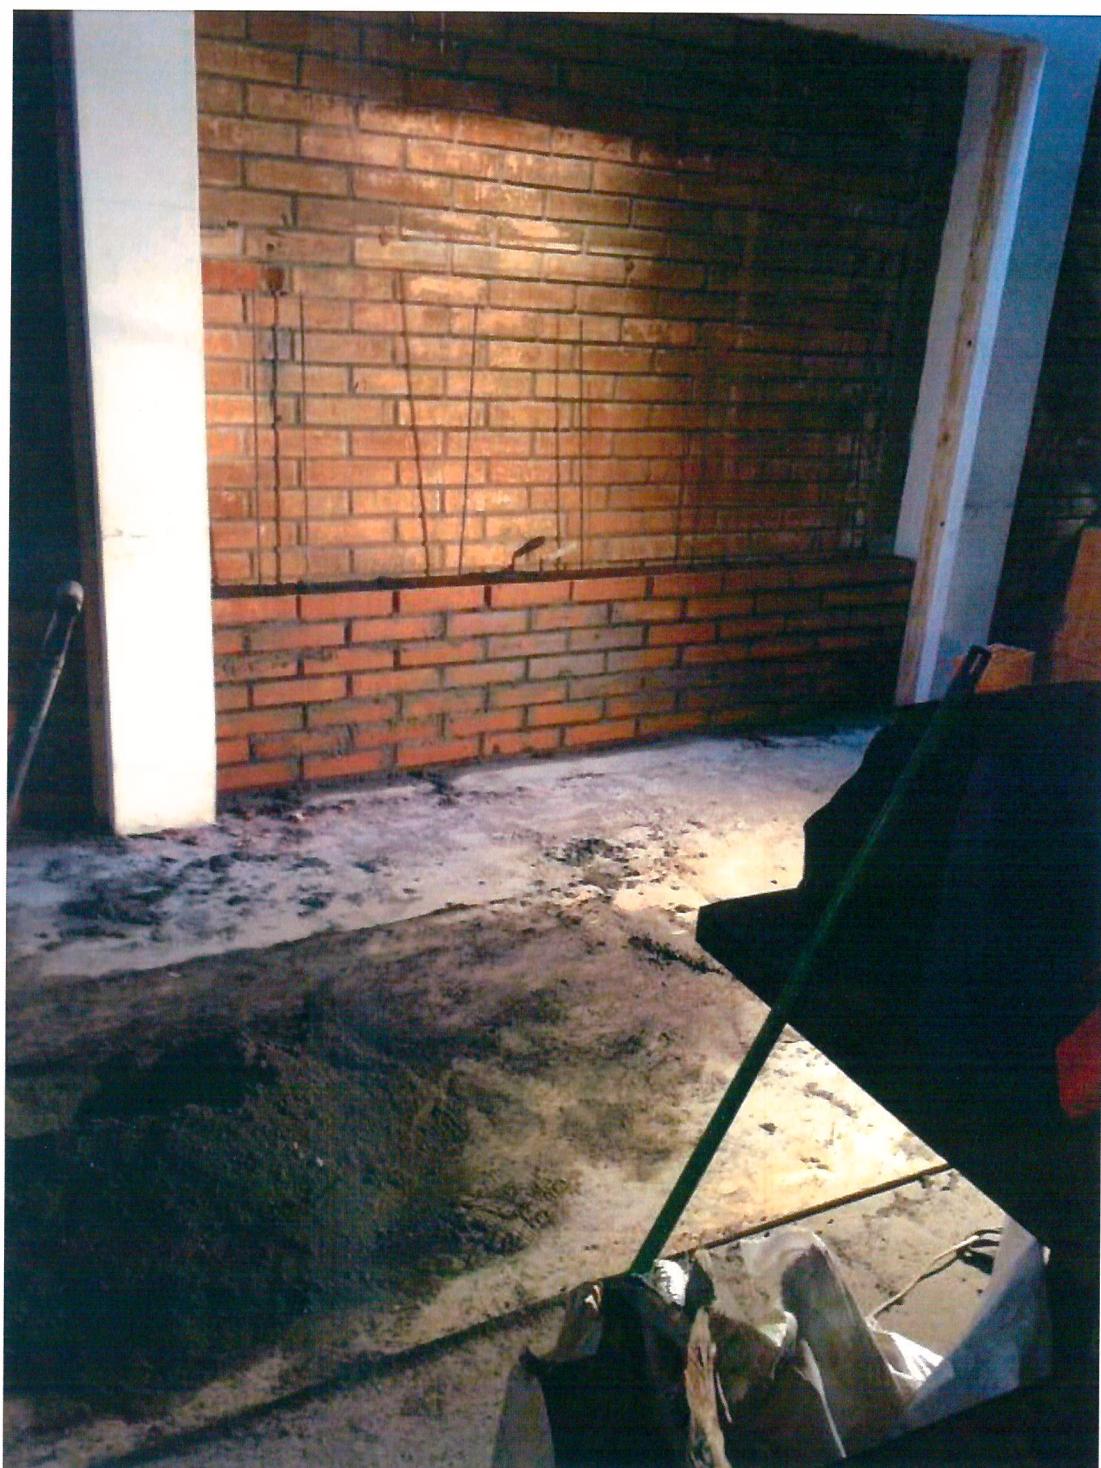
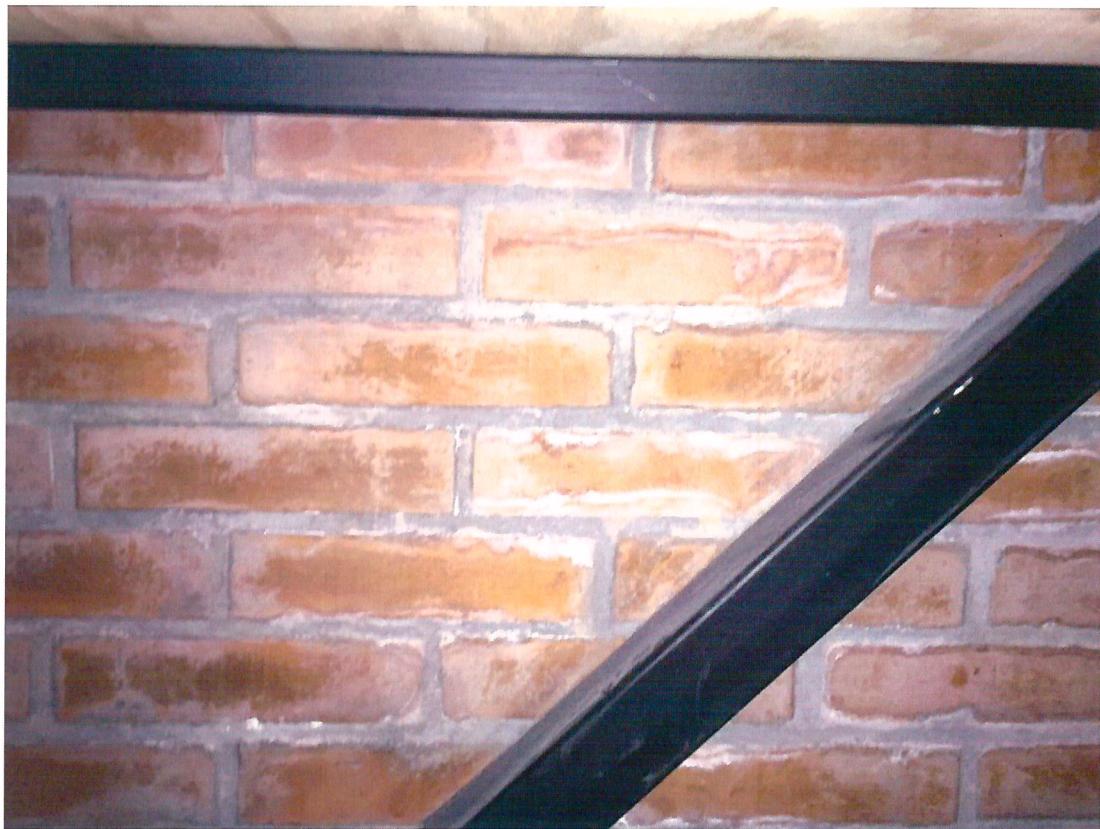
Proceso de construcción de doble muro de ladrillos en el primer piso.

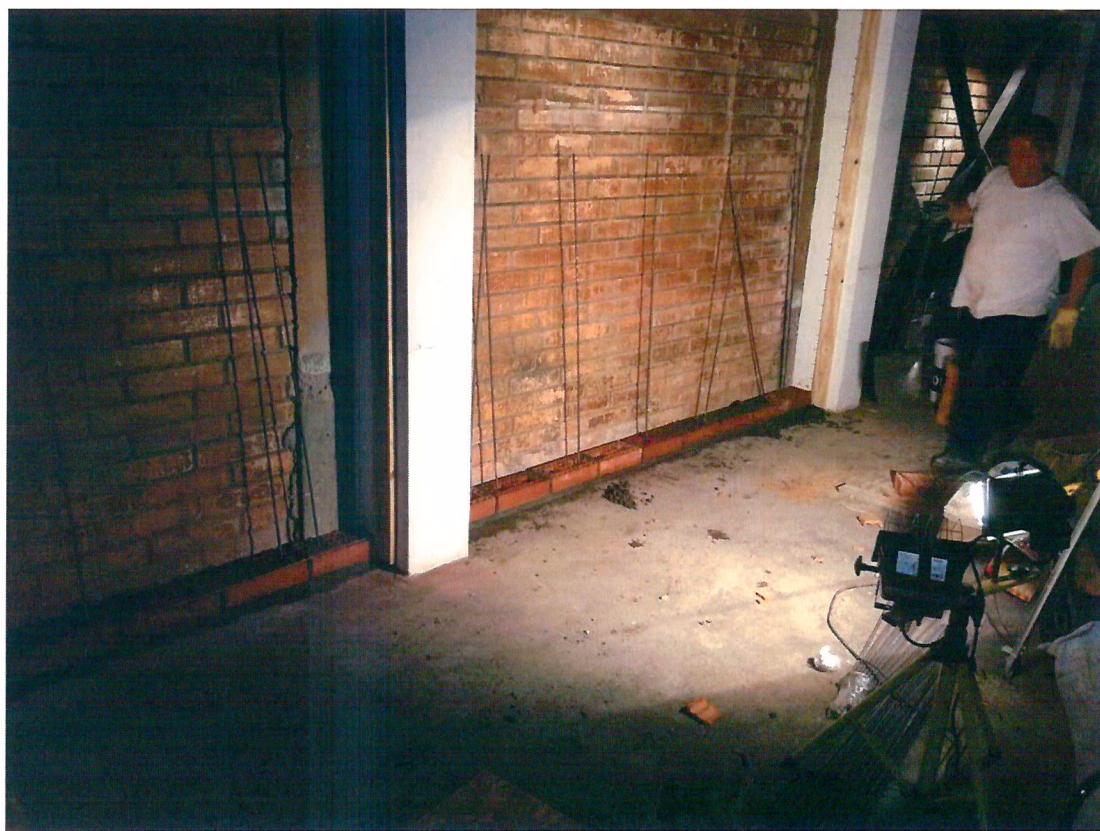
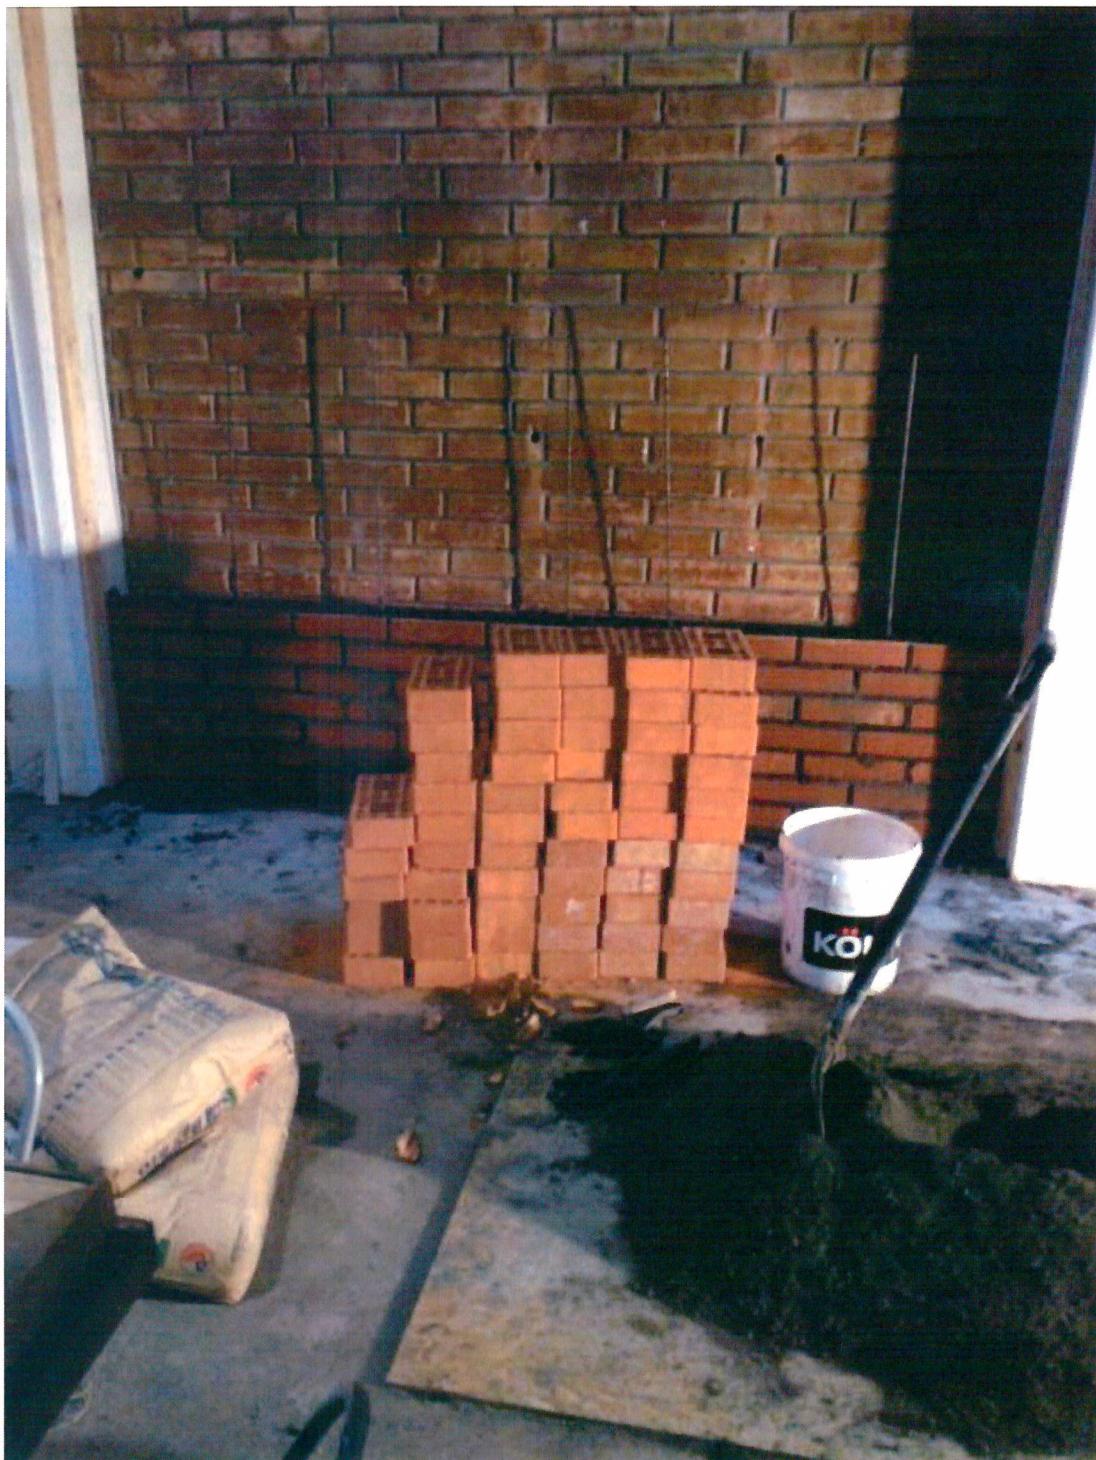
Proceso de construcción de muro de ladrillos en el primer piso.

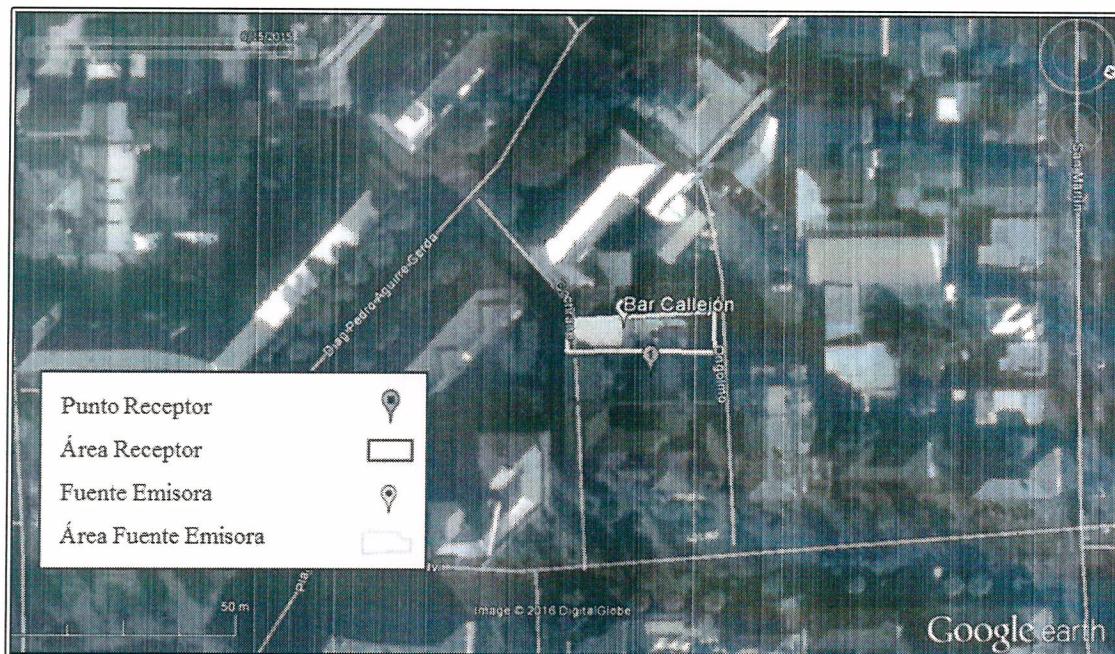
Figura 2. Puntos Receptores de medición de ruido.

El estudio de los niveles acústicos se centró en el sector colindante al emplazamiento del “Bar Callejón”, donde existan personas que habiten, residan o permanezcan en un recinto, ya sea en un domicilio particular o en un lugar de trabajo, los cuales puedan estar expuestos al ruido que será generado por las fuentes de ruido situadas dentro de la empresa, en conformidad a lo indicado en el Art. 6º, 19 del D.S. N° 38/2011 del MMA, estableciéndose 1 punto como el más sensibles y representativo a la ubicación más cercana habitada el proyecto en análisis. El detalle de la ubicación de los puntos mencionados se muestra en la Figura 2:

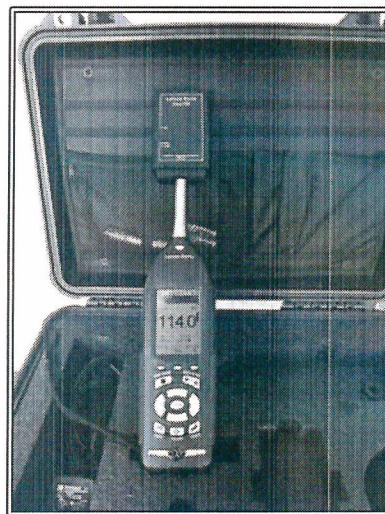
La calibración del equipo se realizó con su respectivo calibrador antes de cada medición, a una frecuencia de 1 kHz a 114 dB. Además para la toma de mediciones se configuró el equipo con el filtro de ponderación A y la respuesta del instrumento de medición “SLOW”. Las mediciones se realizaron a 1,5 m del suelo, y 3,5 o más metros de distancia de cualquier pared u objeto reflectante, de acuerdo con las recomendaciones del D.S. N° 38/2011 del MMA.

Figura 3. Sonómetro calibrado a 114 dB con frecuencia de referencia 1 kHz.

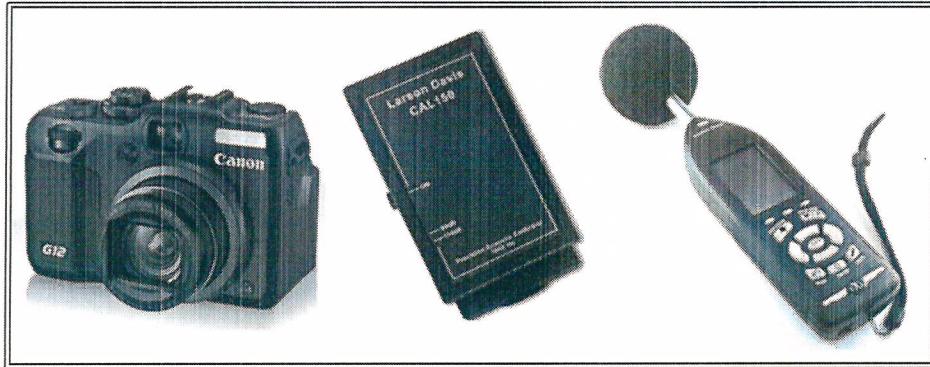
- Sonómetro Larson Davis Lxt2, Clase 2, Nº4290.
- Calibrador Larson Davis Cal 150, Clase 2, Nº de serie 5569.
- Cámara Digital Canon Power Shot.

Figura 4. Instrumental Utilizado.

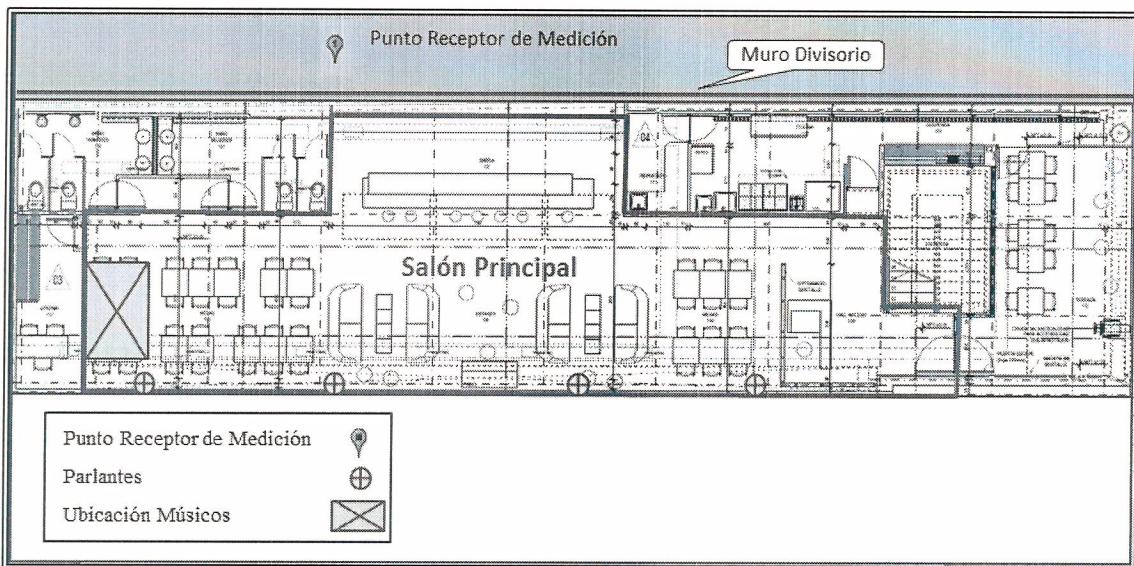
La música se amplifica con un amplificador Skp MAX 420 de 200W RMS y 4 parlantes pequeños distribuidos dentro del local en el primer piso, sistema de amplificación el cual se maneja con el master al 70% generando menos de 82 dB(A) medidos en el salón principal. La distribución de los parlantes y punto receptor es la siguiente.

Figura 5. Ubicación fuentes de ruido y receptor.

La mayor cantidad de ruido que emite este local, ocurre en el salón principal específicamente cuando tocan bandas en vivo, como fue el escenario que existía en el momento que se realizó la medición de ruido en el punto receptor. Es por esto se puede decir que la peor condición de emisiones de ruido del local es cuando hay presentación de bandas en vivo y cuando hay solamente música envasada no es perceptible la emisión de esta música en el punto receptor colindante, ya que la amplificación del local se configura al 70 % del master de amplificación ruido, nivel de amplificación que genera menos de 82 dB medido en el centro del salón principal.
