Compañía Minera Teck Quebrada Blanca S.A.

11 de marzo de 2013

Programa de Cumplimiento

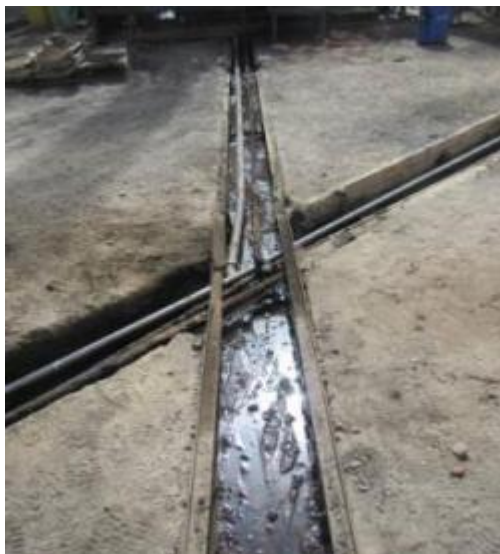
Foto N°1: Canaletas contaminadas con Fuel Oil N° 6

Para efectos de identificar el origen de la fuga, se procedió a desmontar la aislación de fibra de vidrio que cubre todas las cañerías que transportan combustible. Lo anterior permitió detectar 3 filtraciones en la línea de retorno (de 1 ½ pulgadas de diámetro) del Calentador Electrolito N°2

identificándose corrosión externa en ésta. Esta línea de retorno conecta el estanque diario de 5mt³ con los Calentadores Electrolito Planta (Ver **Foto N°1**).

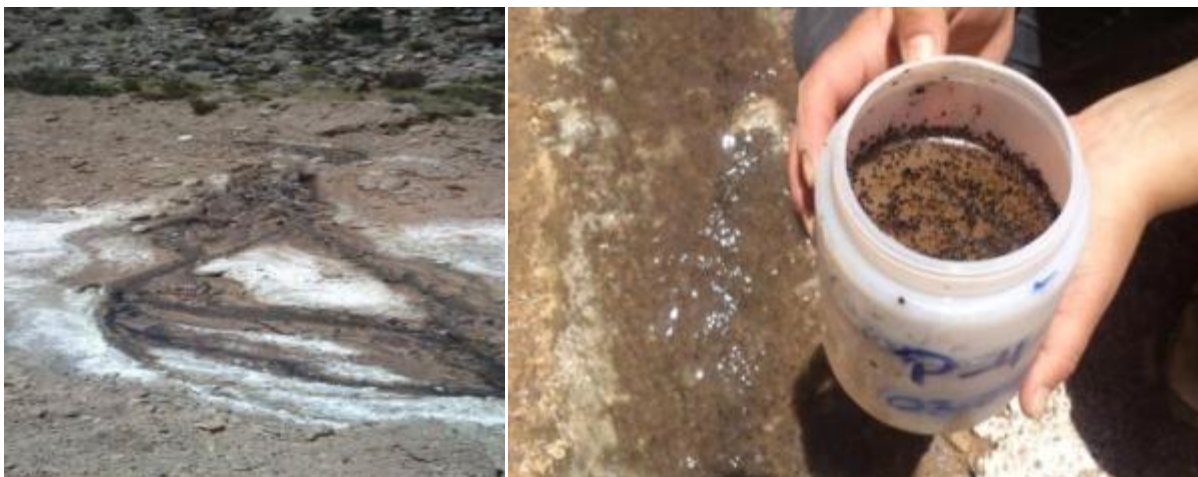
Foto N°3: Quebrada Blanca con contaminación de la descarga con combustible Fuel Oil N° 6

Foto N°4: Muestras en la Quebrada Blanca en el momento que se aprecia visualmente la contaminación con combustible Fuel Oil N° 6, tomadas por Cesmec.

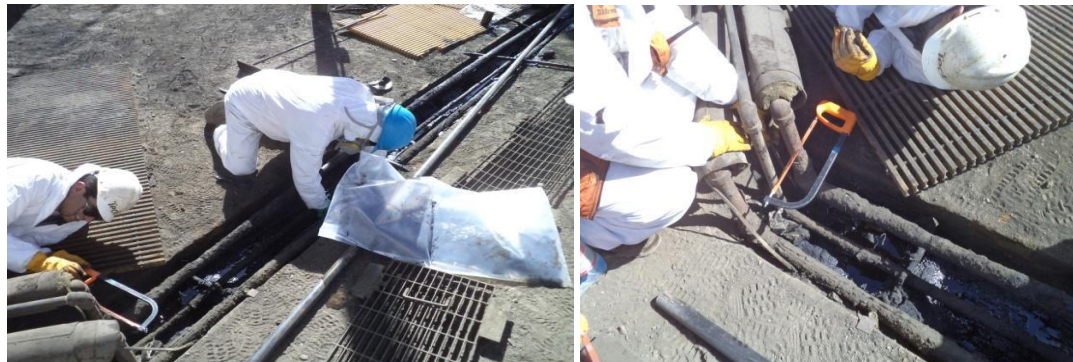
Foto N°5: Personal de la empresa Chance realiza retiro de tramo de cañería en mal estado del sistema de retorno de los Calentadores Electrolitos Planta.

Una vez efectuada la reparación de la cañería del sistema de retorno de combustible de los Calentadores Electrolito Planta, durante el día 4 de enero de 2013 (Ver **Foto N°5**), se procedió a limpiar el área de trabajo vaciando las bolsas con borra recolectadas de las canaletas y tuberías a tambores, sellándolos y rotulándolos como residuos peligrosos para su retiro del área de trabajo (Ver **Fotos N° 6 y 7**). Posteriormente, los tambores con residuos fueron almacenados en el patio RESPEL TECK.

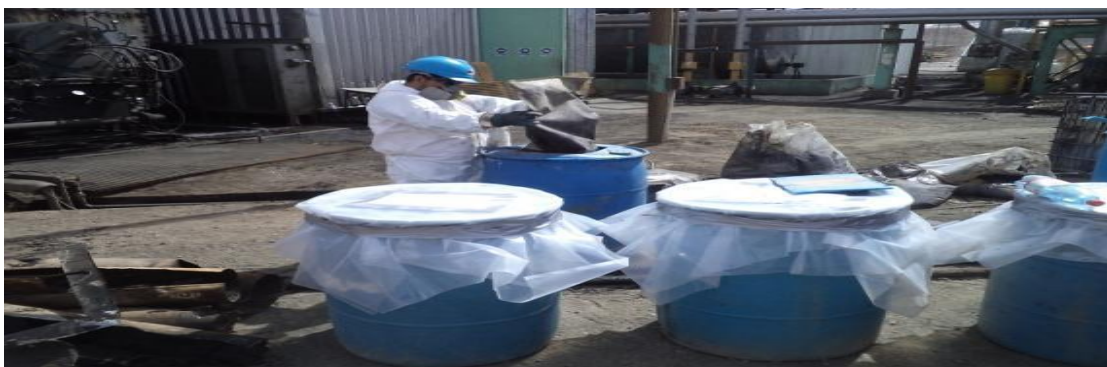
Foto N°6: Se almacena material contaminado en contenedores especiales y rotulados.

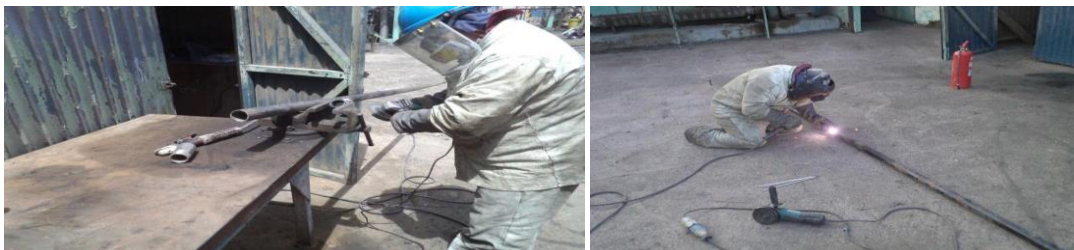
Foto N°7: Mecánicos empresa Chance delimitan sector y preparan tramos de cañería, para luego ser instaladas.

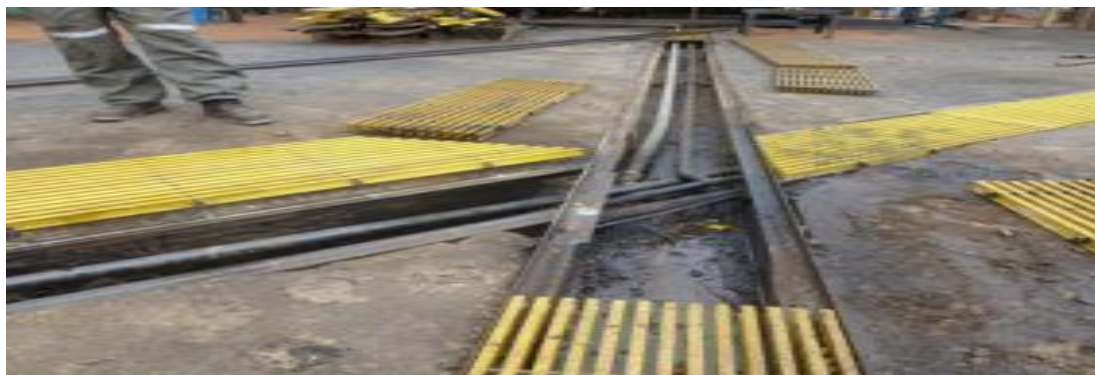
Foto N°8: Se instalaron rejillas (greeting) nuevos en canaletas colectoras

Finalmente, durante los días 5 y 6 de Enero de 2013, una vez terminadas las labores de limpieza y habiéndose verificado la no existencia de fugas en las nuevas cañerías, se instalaron nuevas rejillas en las canaletas de contención del sistema de retorno del Calentador de Electrolito Planta. (Ver **Foto N°8**).

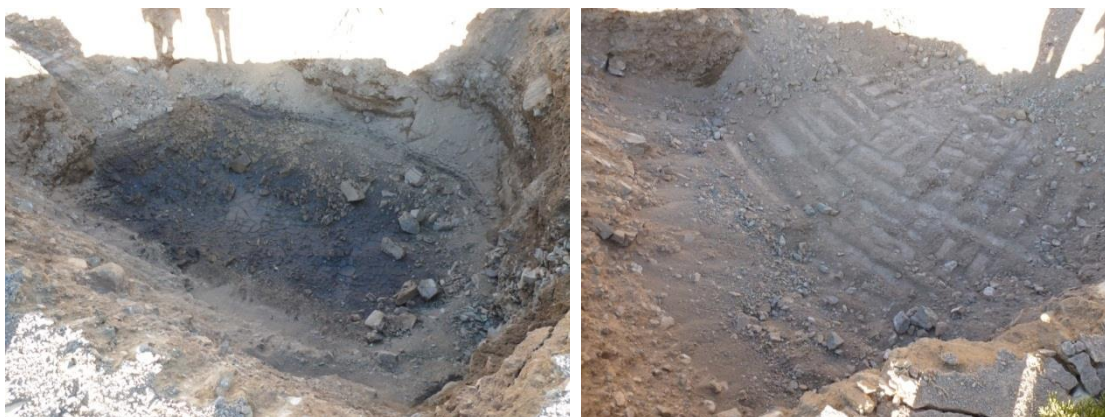
Foto N° 9: Se confeccionan dos calicatas con capacidad de 6 m³ cada una.

Para apoyar la contención del derrame (agua con hidrocarburo) se construyeron dos calicatas de contención en el punto de descarga de la PTAS al interior de la Faena (Ver **Foto N° 9**), que permitieron interceptar parte importante del derrame. Las calicatas construidas tienen una capacidad aproximada de 6 metros cúbicos cada una.

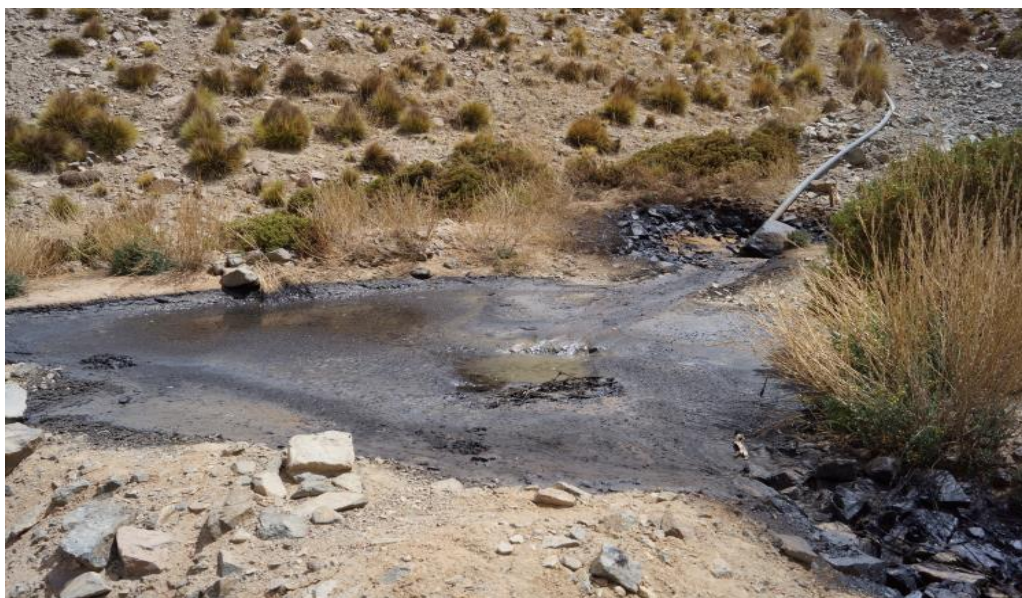
Foto N°10: Punto de Descarga en PTAS sin flujo.

Con fecha 5 de enero de 2013, según lo ilustra la **Foto N°10**, se detuvo completamente el flujo de la descarga de la PTAS hacia la Quebrada Blanca, desviándose hacia una piscina de emergencia de la Faena².

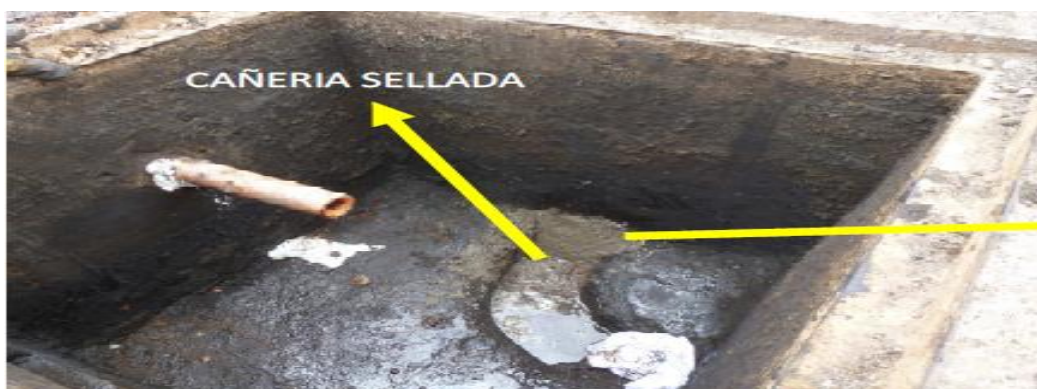
Foto N° 11: Sello de tubería de alcantarillado que unía sistema de recirculación de los Calentadores Electrolitos

Posteriormente, la cañería de conexión fue sellada con cemento con un espesor de 10 cm y un secado de 8 horas (Ver **Foto N°11**). El día 27 de febrero de 2013, y en el contexto del cumplimiento de las medidas provisorias ordenadas, la empresa Mineral Cluster Innovation, certificó que el proceso de sellado y aislamiento de la red de alcantarillado implementado por la

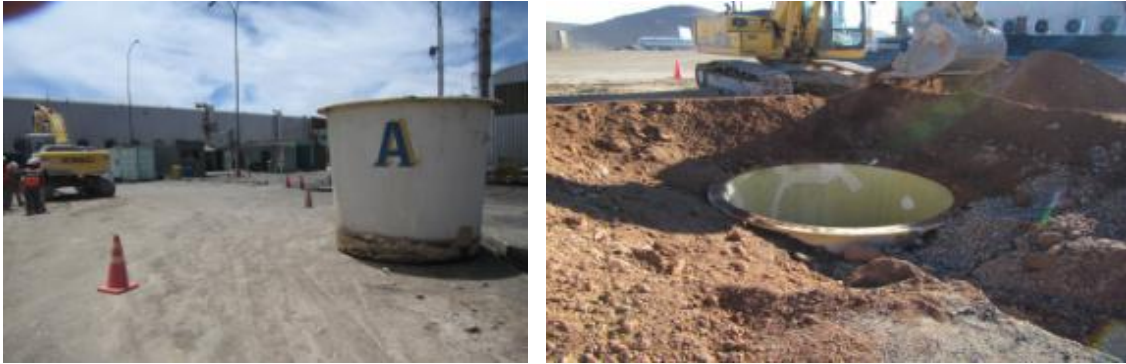
Foto N°12: Instalación de estanque de contención.

Por otra parte, la canaleta de contención de reboses en el sistema de alimentación de Fuel Oil N°6 de los Calentadores Electrolito Planta se direccionó temporalmente a un estanque de 8 m³, con el propósito de almacenar las eventuales fugas de hidrocarburos que se puedan presentar en el sistema de alimentación de combustible (incluyendo el sistema de retorno) (Ver **Foto N°12**). Dicho estanque tiene una bomba sumergible que cuenta con una manguera de descarga que se conecta a un camión aljibe, lo cual permite mantener el estanque receptor vacío y preparado para alguna contingencia.

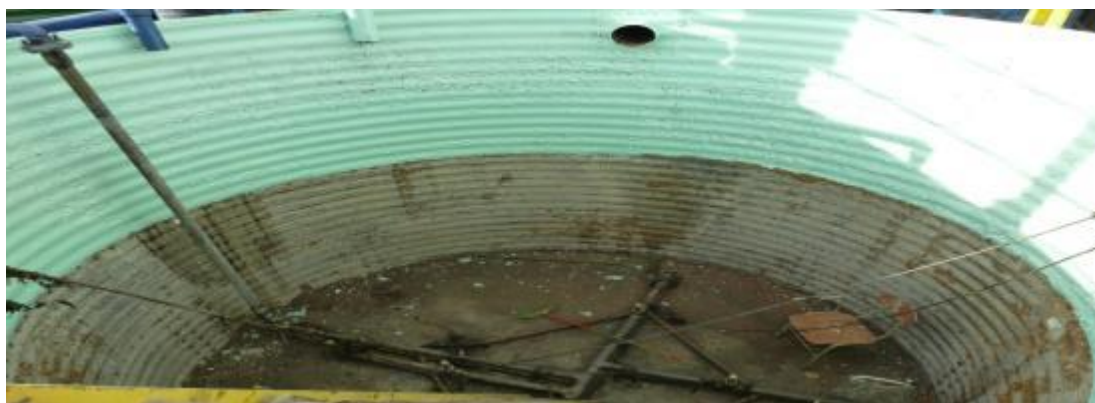
Foto N° 13: Se realiza vaciado de estanque y limpieza de PTAS

Desde el 17 al 22 de enero de 2013, en el marco del cumplimiento de las medidas provisionales ordenadas, se realizó vaciado de los estanques de la PTAS, para determinar la contaminación interior y focalizar los puntos de limpieza.

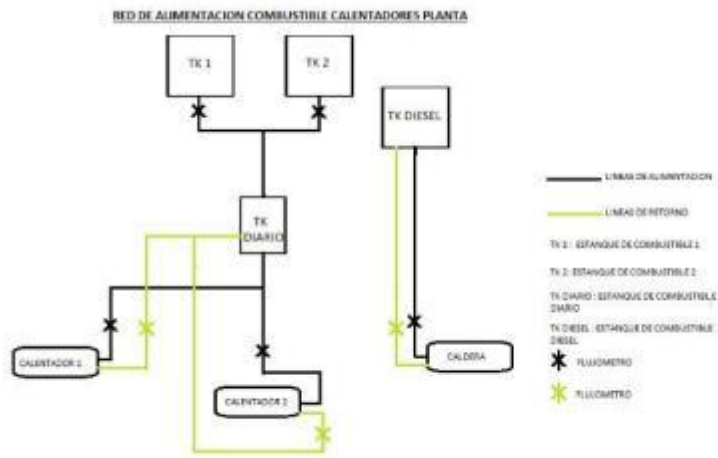
Puntos de instalación de flujómetros en la red de alimentación de combustible en Calentadores Electrolito Planta.

Para este fin, se generó la orden de compra N° 59845, la cual se adjunta en **Anexo 7.2.**, por 18 flujómetros de similares características al que se muestra en la **Foto N°14** con lo que se cubre la necesidad de los 5 Calentadores, las 3 Calderas y el Campamento. Debe considerarse que los sistemas descritos ya cuentan con flujómetros instalados, pero la cantidad de éstos no es suficiente para un adecuado control de flujo de combustible en los sistemas operacionales nombrados.

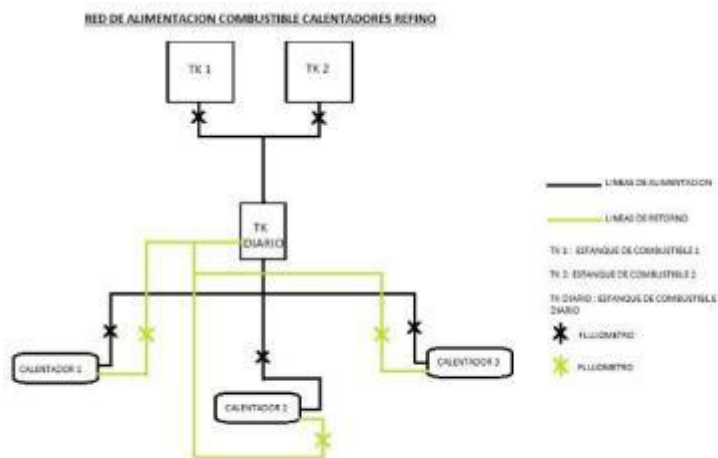
Puntos de instalación de flujómetros en la red de alimentación de combustible en Calentadores de Refino.

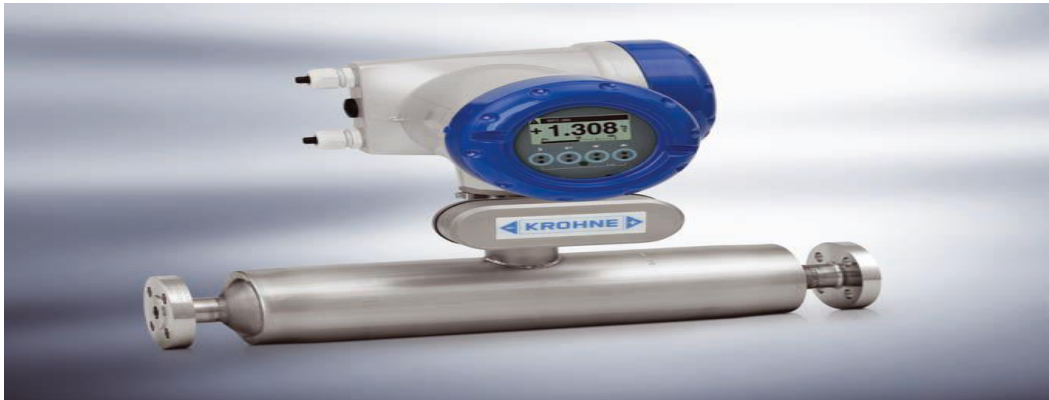
Foto N° 14: “Flujómetro marca Krohne, modelo Optimas 1000”
