IGNACIO URBINA M. en representación de **EXPORTADORA LOS FIORDOS LIMITADA**, en el procedimiento sancionatorio Rol F-015-2018, a usted respetuosamente digo:

PROGRAMA DE CUMPLIMIENTO

CENTRO DE ENGORDA DE SALMÓNIDOS PUYUHUAPI Y MELIMOYU

Santiago, Junio de 2018

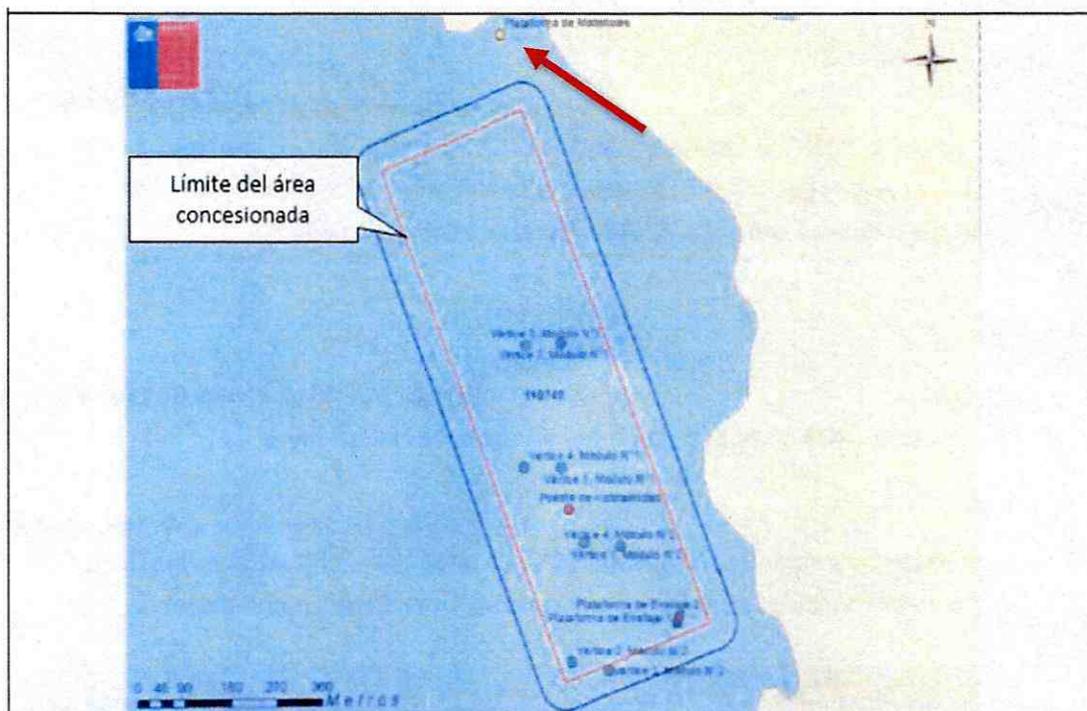
En este sentido, la autoridad ambiental habría constado en su fiscalización del 4 de agosto de 2017, que la plataforma de materiales del CES Melimoyu se encontraba emplazado totalmente fuera del área de concesión marítima, a 141 metros de distancia, tal como se muestra en la siguiente imagen:

Sin perjuicio de todo lo anterior, y tal como se señaló anteriormente, el CES Melimoyu se encuentra actualmente en reposo, de manera que en el lugar actualmente no existe ninguna estructura instalada, por lo que desde la fecha de desinstalación del ciclo finalizado en octubre de 2017 el CES Melimoyu no se encontraba ya en incumplimiento alguno.

Sin embargo, y como un modo de perseverar en el estado de cumplimiento ambiental una vez que el centro vuelva a operar, esta parte se compromete a que en forma inmediata al reinicio de funcionamiento del centro de engorda de salmónidos, la Plataforma de Materiales se emplazará dentro del espacio concesionado.

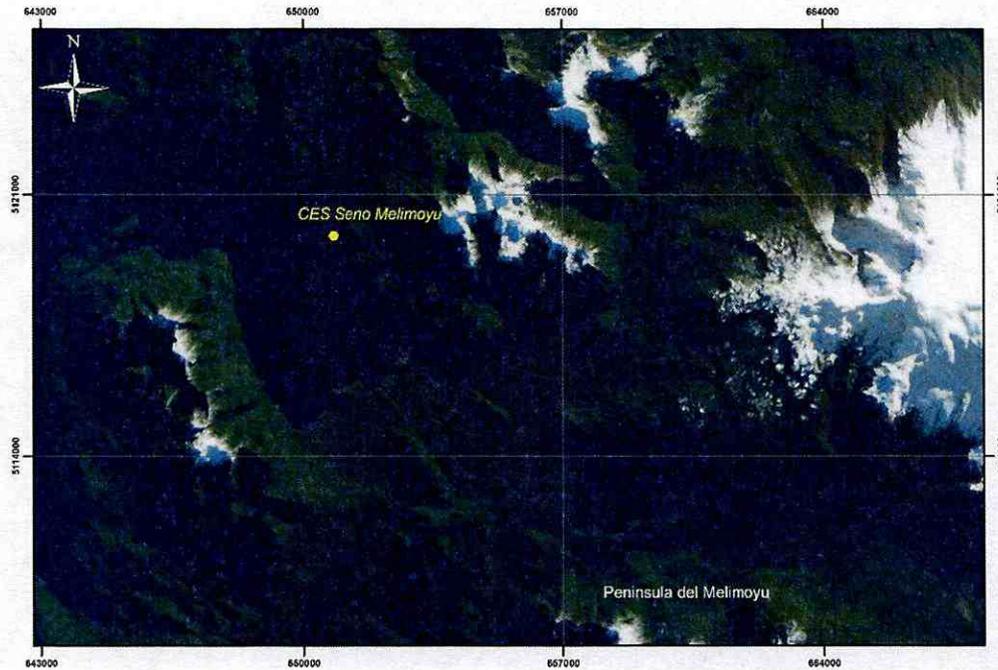
Figura 1. Área de emplazamiento del Centro de Engorda de Salmones.

El área de concesión se encuentra ubicada al Sur de Islotes Psijas, comuna de Cisnes, Provincia de Aysén, XI región de Aysén del General Carlos Ibáñez del Campo.

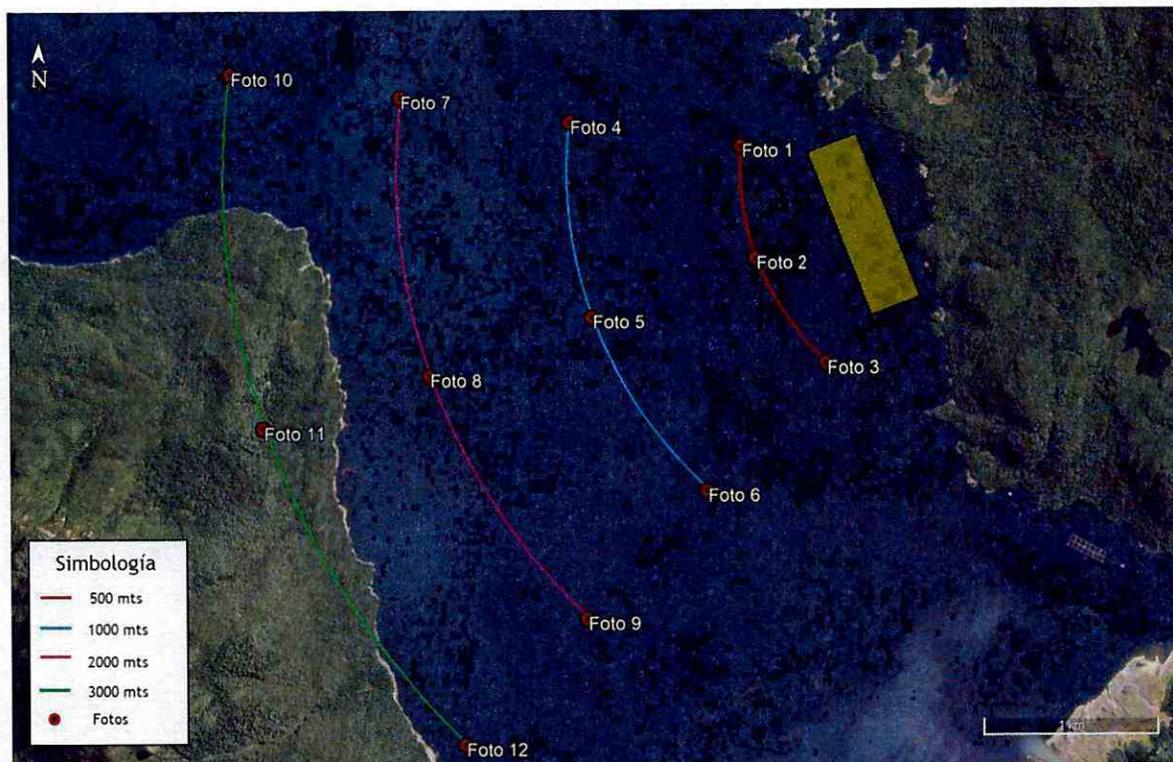
Figura 2. Puntos de muestreo georreferenciados.

Se establecieron 4 transectas, con tres puntos de muestro cada una, a diferentes distancias y perspectivas para el registro fotográfico. Esto significa, los primeros tres registros fotográficos se posicionaron a 500 metros de distancia de la concesión, las siguientes tres fotografías fueron tomadas a 1.000 metros de distancia generando la segunda transecta, el siguiente set fotográfico fue generado a 2.000 metros de distancia de la concesión, para finalmente, generar una cuarta y última transecta con otro set de fotografías a 3.000 metros de distancia de la concesión (Figura 2). Estos fueron definidos con el fin de abarcar todos los puntos posibles de interrupción paisajística que pudo haber generado la plataforma de materiales en cuestión.

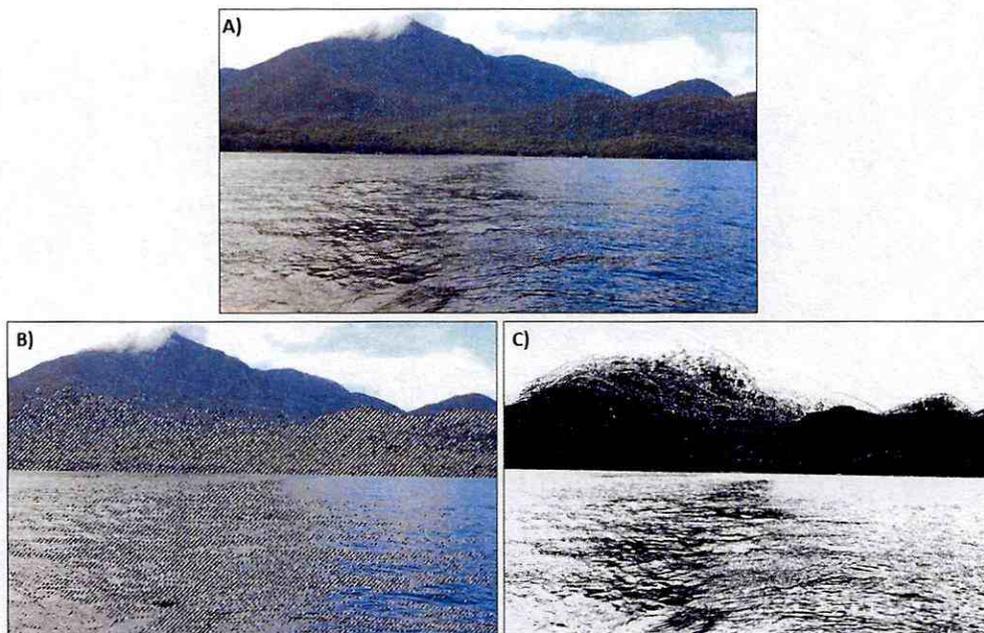
1. Transecta 1 a 500 metros de distancia desde la concesión:

Figura 3: En letra A) se observa registro fotográfico de Foto 1 sin filtros; B) Aplicación filtro color homologado y C) Aplicación filtro umbral.

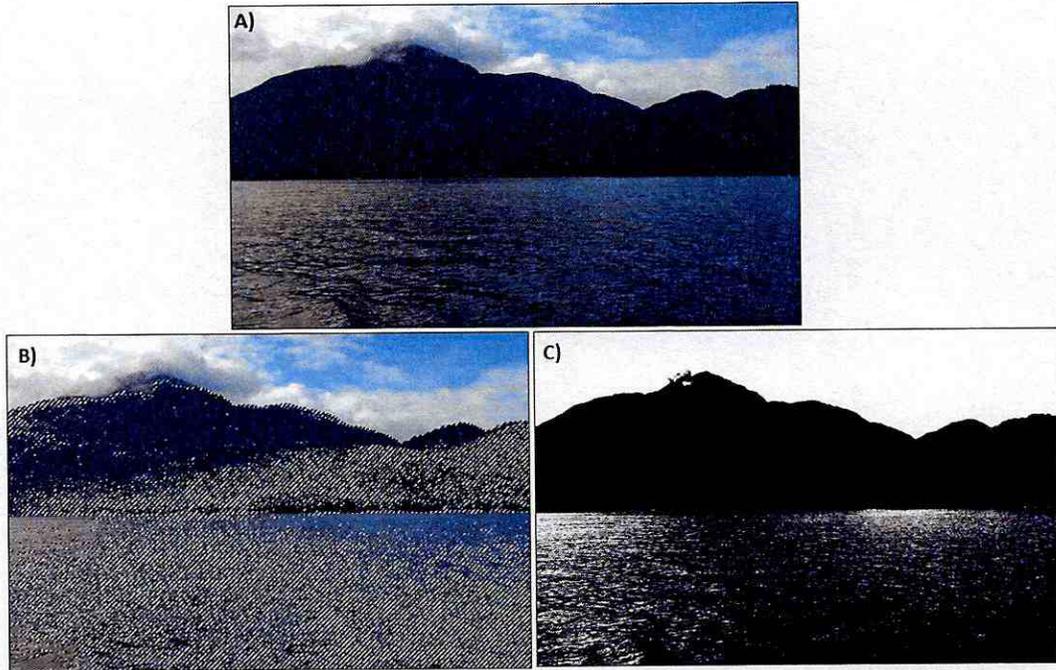
Figura 4: En letra A) se observa registro fotográfico de Foto 2 sin filtros; B) Aplicación filtro color homologado y C) Aplicación filtro umbral.

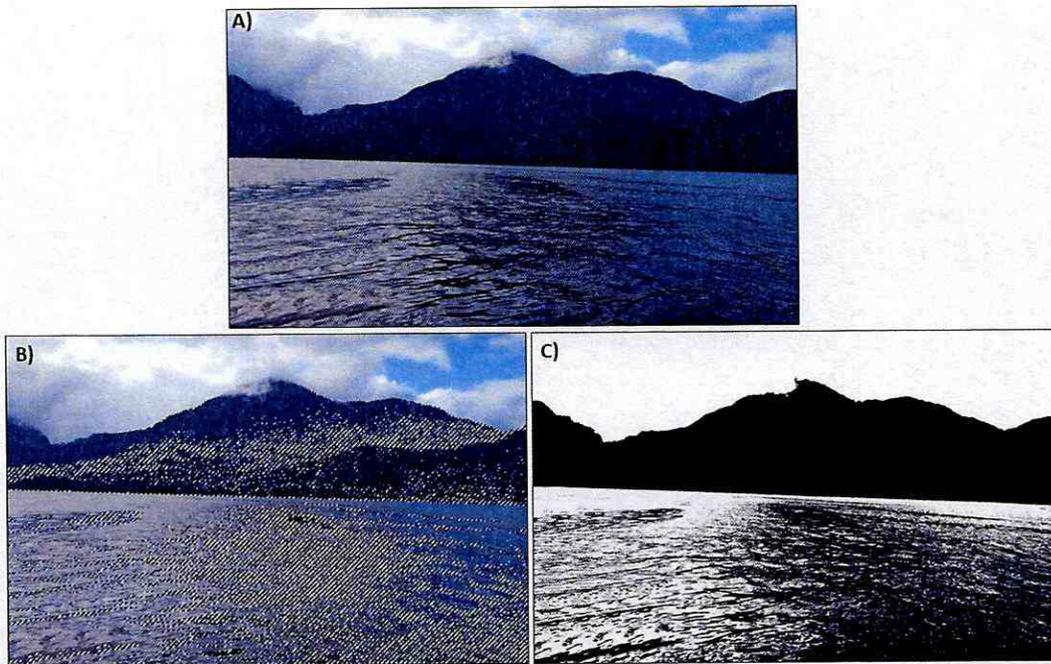
Figura 5: En letra A) se observa registro fotográfico de Foto 3 sin filtros; B) Aplicación filtro color homologado y C) Aplicación filtro umbral.

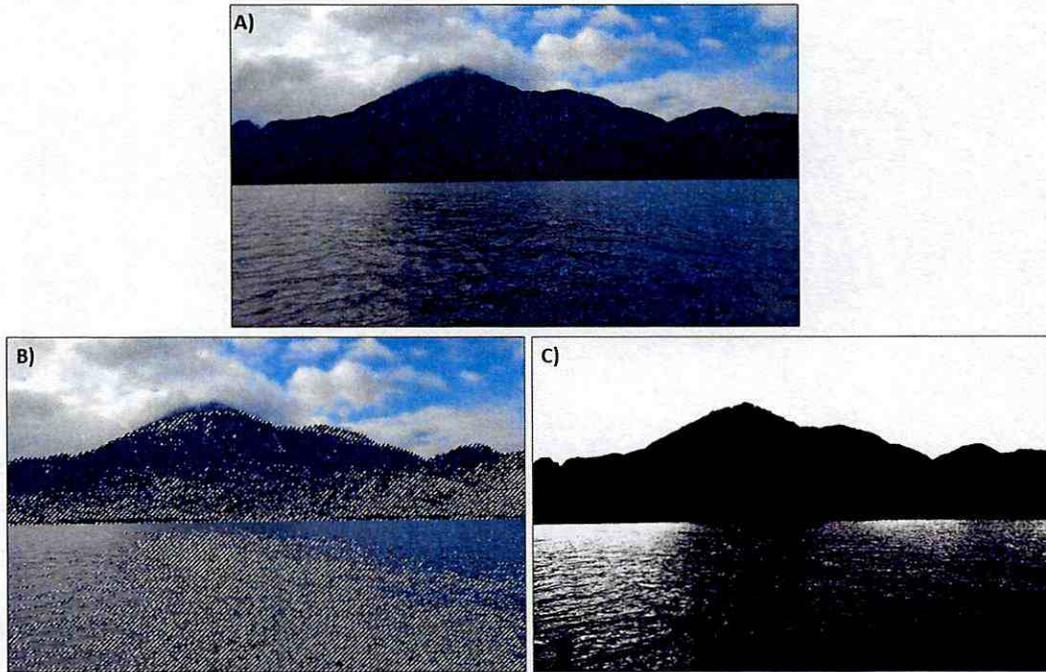
2. Transecta 2 a 1.000 metros de distancia desde la concesión:

Figura 6: En letra A) se observa registro fotográfico de Foto 4 sin filtros; B) Aplicación filtro color homologado y C) Aplicación filtro umbral.

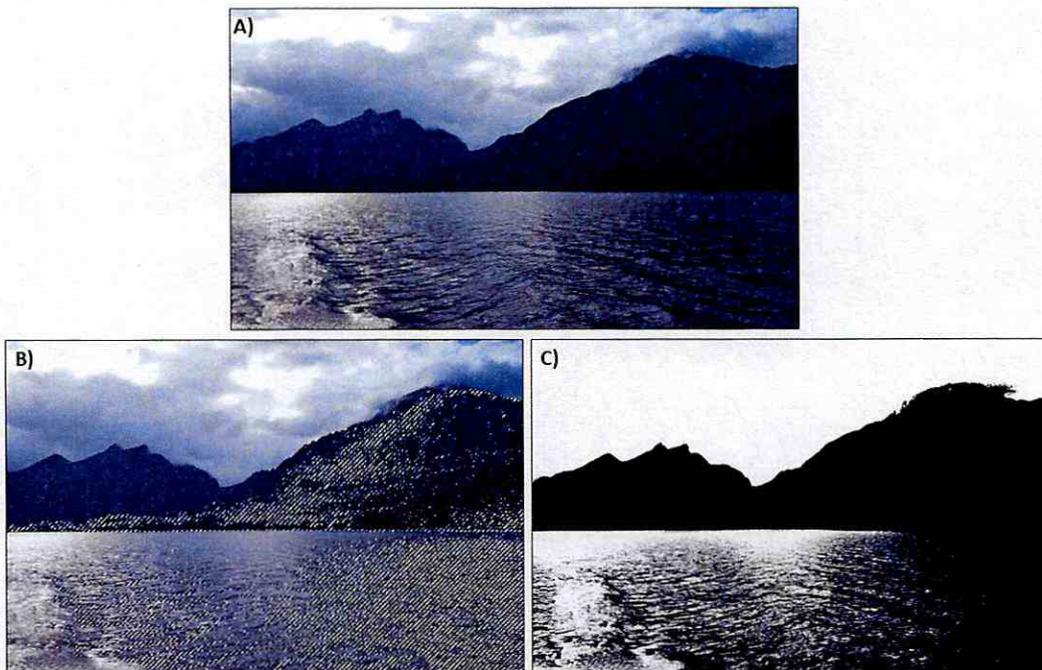
Figura 7: En letra A) se observa registro fotográfico de Foto 5 sin filtros; B) Aplicación filtro color homologado y C) Aplicación filtro umbral.

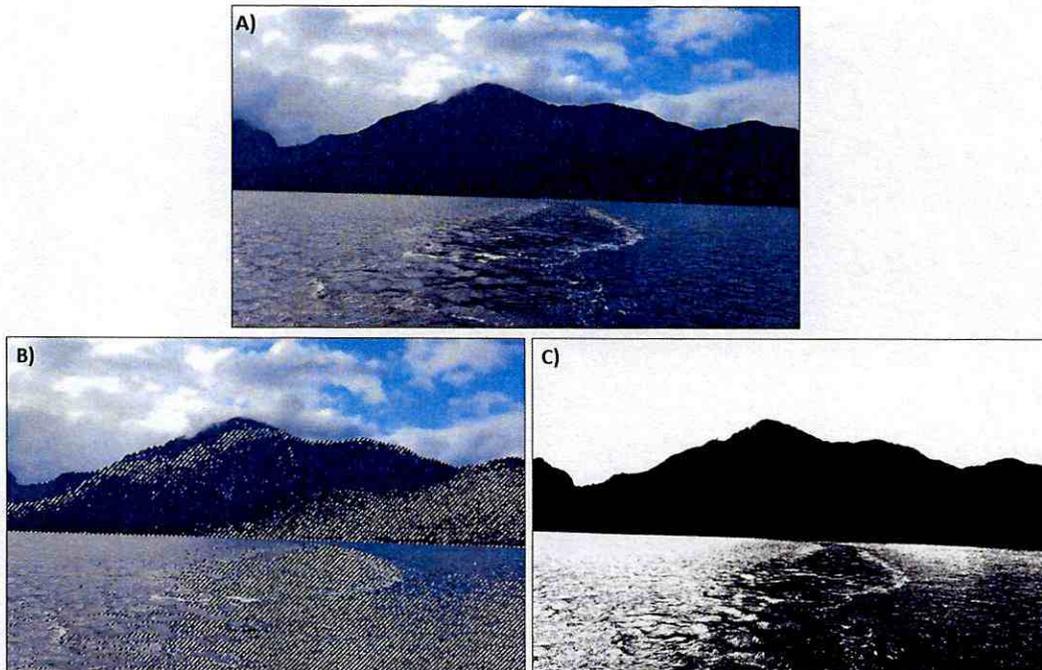
Figura 8: En letra A) se observa registro fotográfico de Foto 6 sin filtros; B) Aplicación filtro color homologado y C) Aplicación filtro umbral.

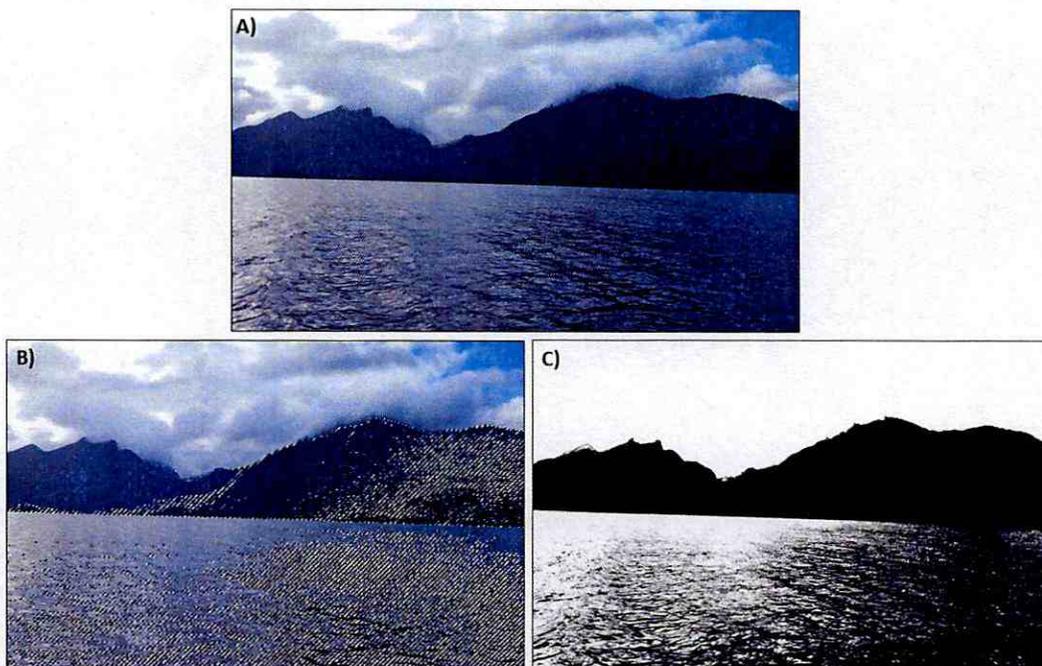
3. Transecta 3 a 2.000 metros de distancia desde la concesión:

Figura 9: En letra A) se observa registro fotográfico de Foto 7 sin filtros; B) Aplicación filtro color homologado y C) Aplicación filtro umbral.

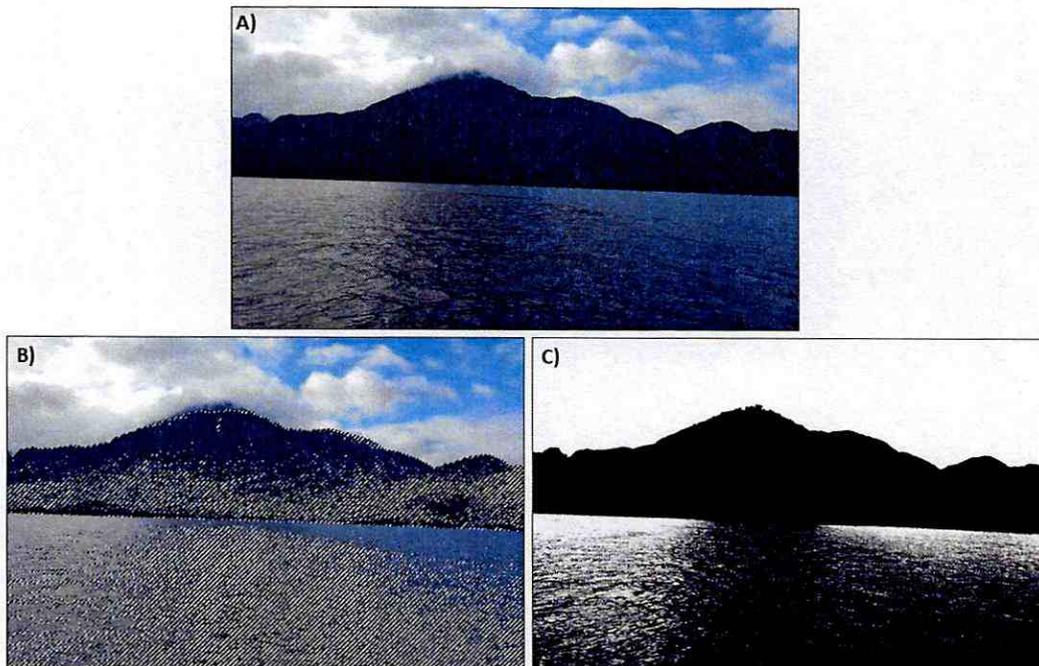
Figura 10: En letra A) se observa registro fotográfico de Foto 8 sin filtros; B) Aplicación filtro color homologado y C) Aplicación filtro umbral

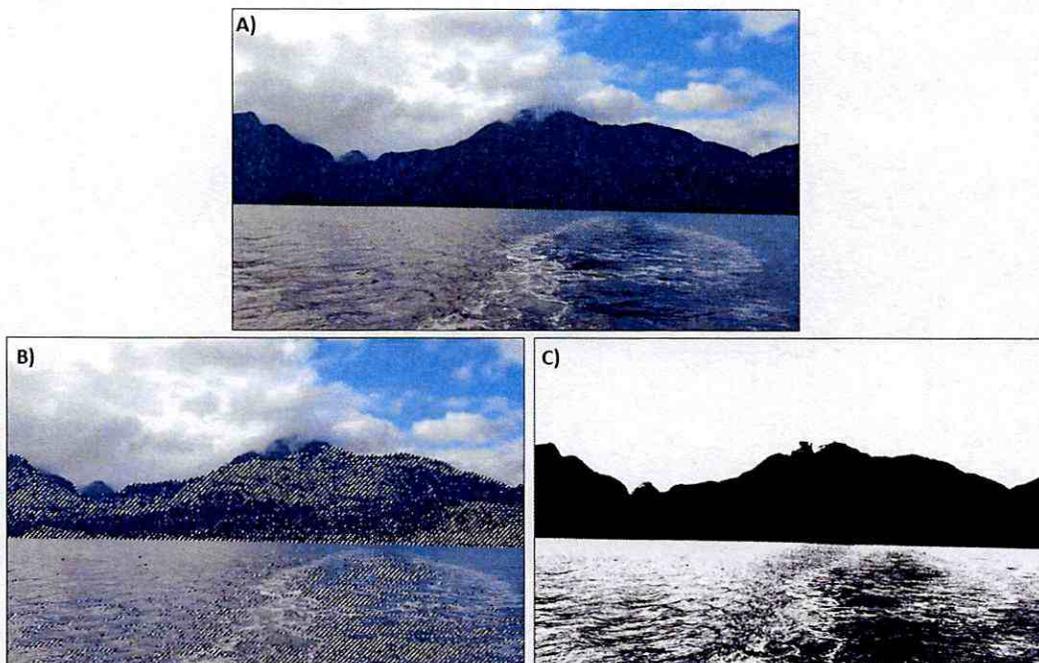
Figura 11: En letra A) se observa registro fotográfico de Foto 9 sin filtros; B) Aplicación filtro color homologado y C) Aplicación filtro umbral

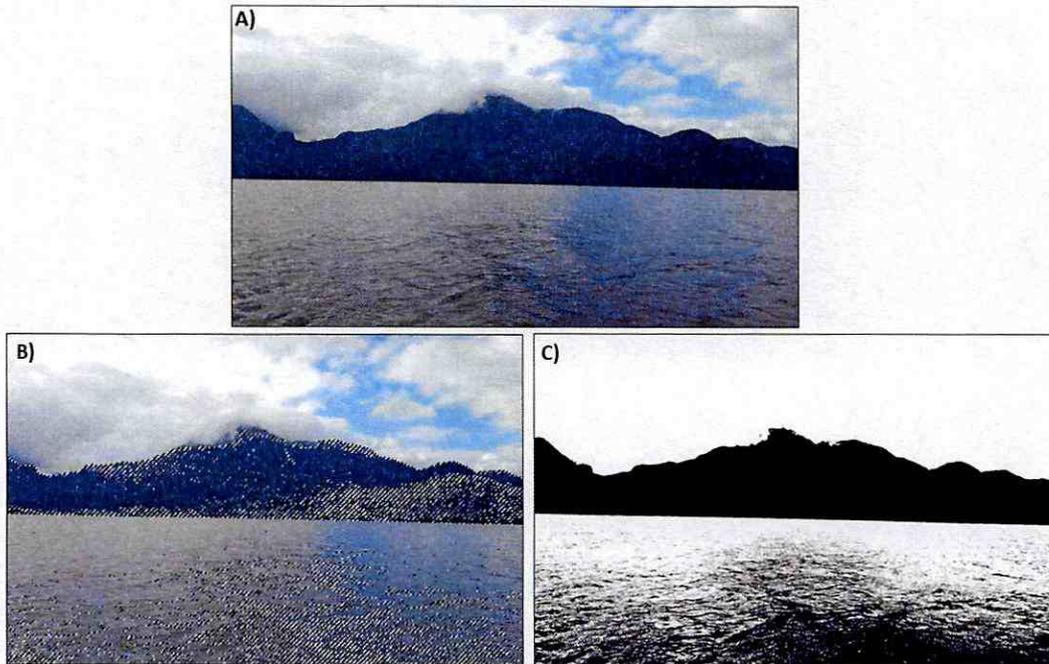
4. Transecta 4 a 3.000 metros de distancia desde la concesión:

Figura 12: En letra A) se observa registro fotográfico de Foto 10 sin filtros; B) Aplicación filtro color homologado y C) Aplicación filtro umbral

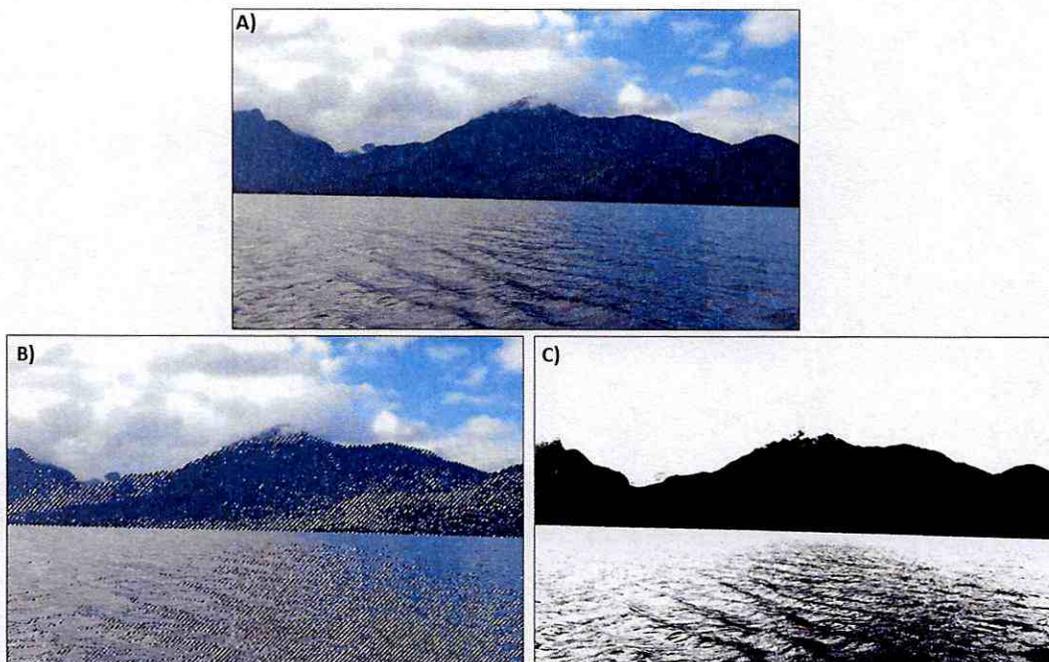
Figura 13: En letra A) se observa registro fotográfico de Foto 11 sin filtros; B) Aplicación filtro color homologado y C) Aplicación filtro umbral

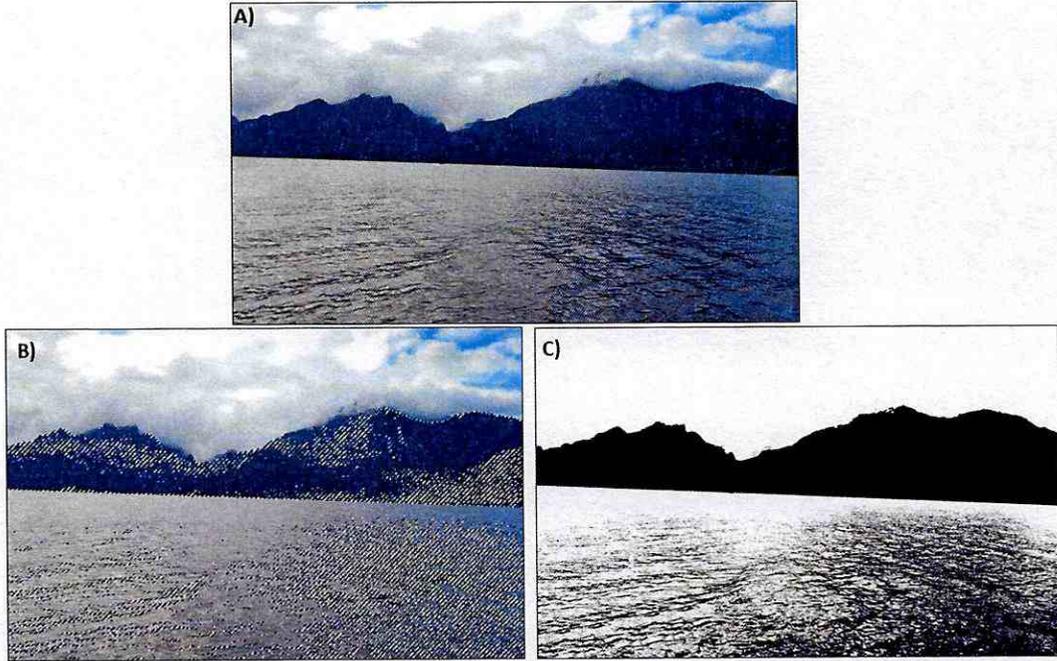
Figura 14: En letra A) se observa registro fotográfico de Foto 12 sin filtros; B) Aplicación filtro color homologado y C) Aplicación filtro umbral
