REF: Rol D-058-2019

PROGRAMA DE CUMPLIMIENTO (PDC)

AGRICOLA CRISTO DEL BELLOTO LIMITADA

Julio 2019

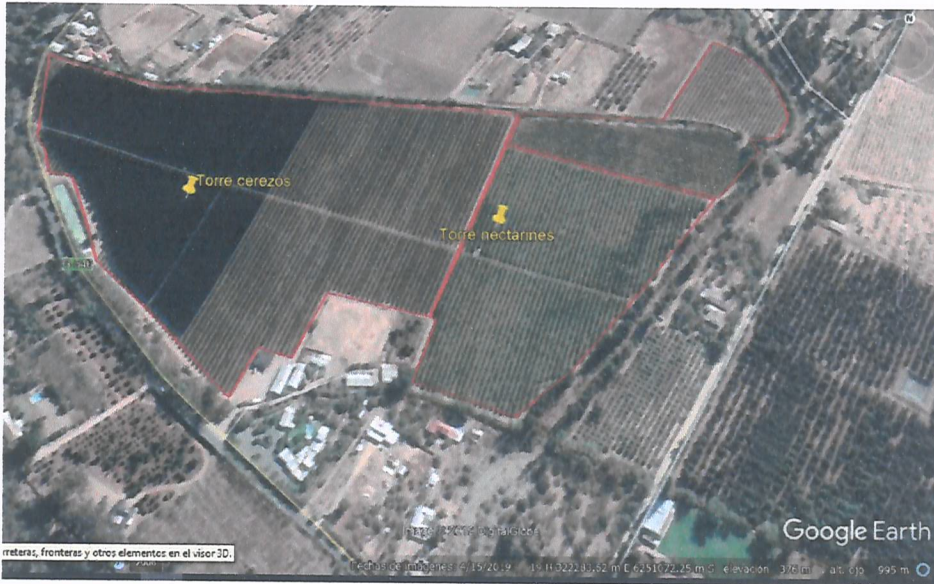
DOS TORRES DE CONTROL DE HELADAS

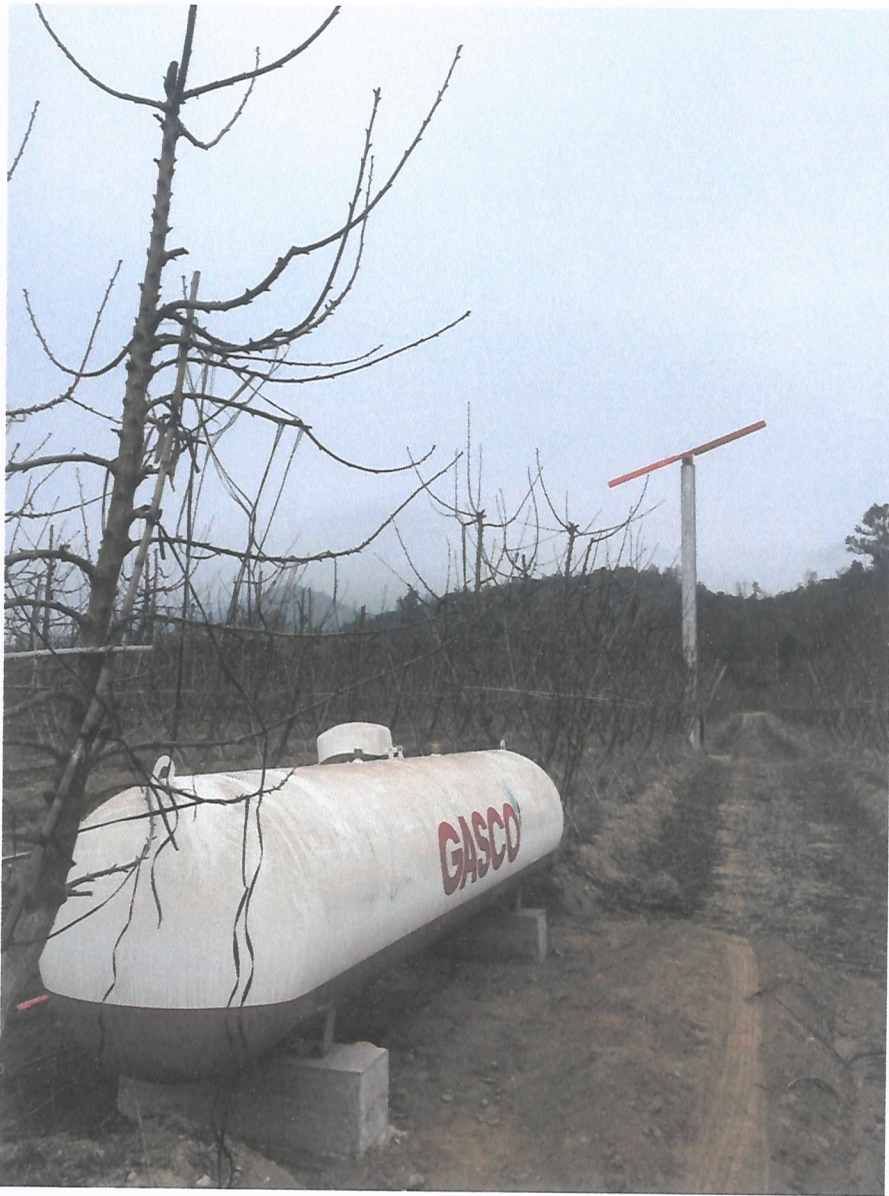
TORRE CEREZOS, HELICE DE 2 ASPAS

N° IDENTIFICADOR	DESCRIPCIÓN	FECHA DE IMPLEMENTACIÓN	INDICADORES DE CUMPLIMIENTO	MEDIOS DE VERIFICACIÓN	COSTOS INCURRIDOS (en miles de \$)
1	Acción	Fecha de instalación de hélices de 3 aspas: Segundo semestre del 2018	Factura de compra de las 2 nuevas hélices Anexo 6 Registro fotográfico de hélices de 2 aspas, ejecución del reemplazo de 2 aspas por hélice de 3 aspas. Anexo 7	Reporte Inicial Factura de compra Registro fotográfico	\$9.404
	<p>Reemplazo de hélices de 2 aspas por hélices de 3 aspas. Hélice de 3 aspas MODELO C39, marca New Zealand Frost Fans, para las dos torres. Esta hélice nueva tiene una aerodinámica que permite desplazar el aire con menor ruido que la de dos aspas. El ruido de esta hélice es mucho más suave y genera un nivel de ruido más bajo y sin el distintivo sonido de corte «tipo helicóptero" de los ventiladores de 2 aspas. Esto permite que el ventilador funcione a una velocidad más lenta, haciendo así menos ruido, mientras sigue controlando la helada de forma similar.</p>

Forma de Implementación				
	<p>Compra e importación de las 2 las hélices, MODELO C39, marca New Zealand Frost Fans, de 3 aspas Instalación de nuevas hélices</p>

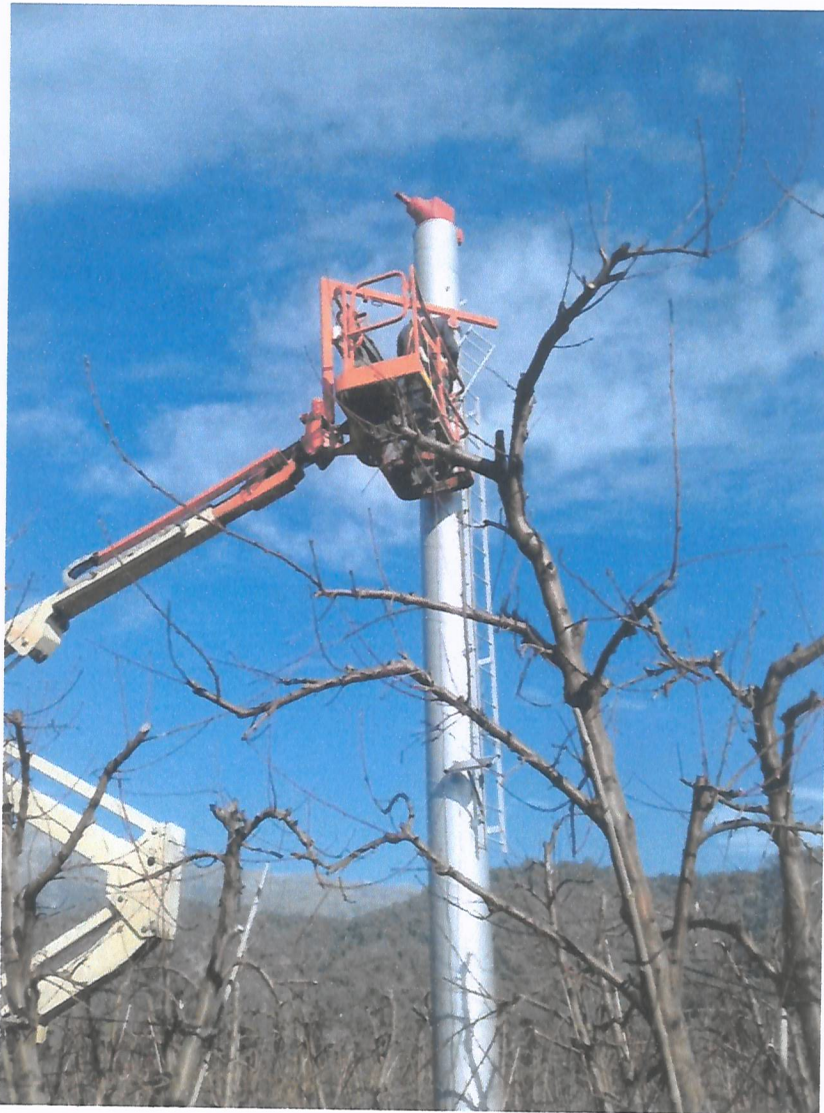
DESMONTADA LA HELICE DE 2 ASPAS

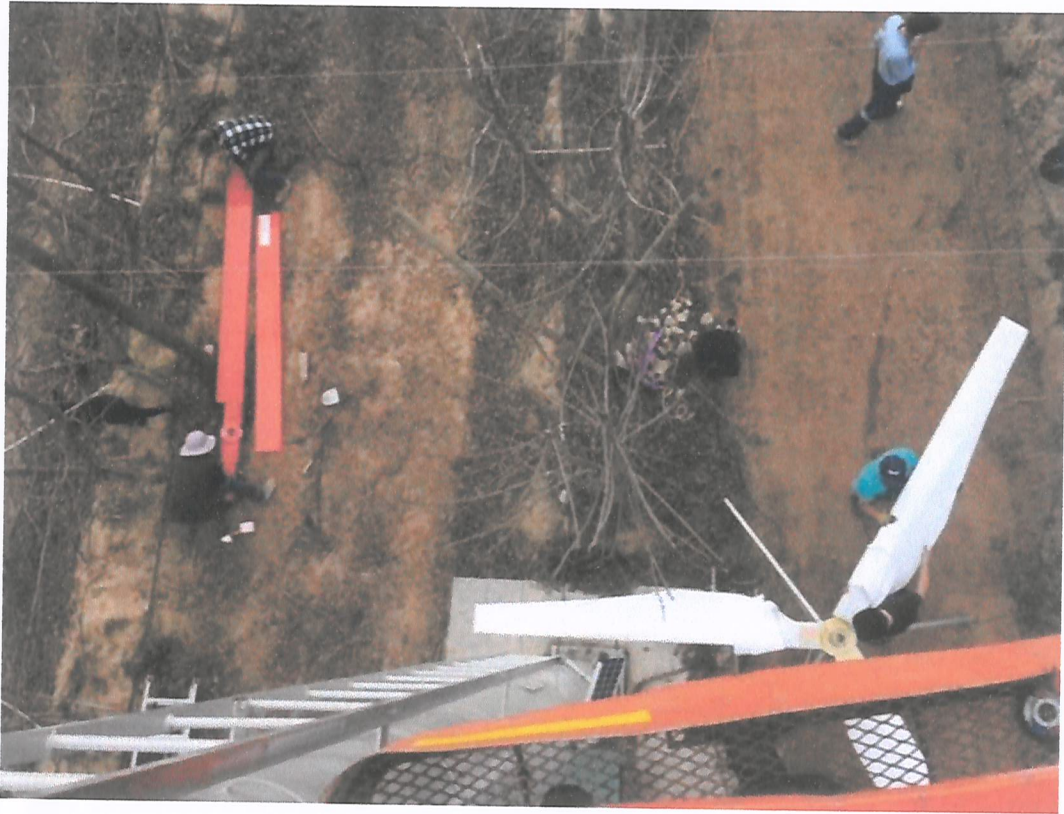
MONTAJE DE HELICES DE 3 ASPAS

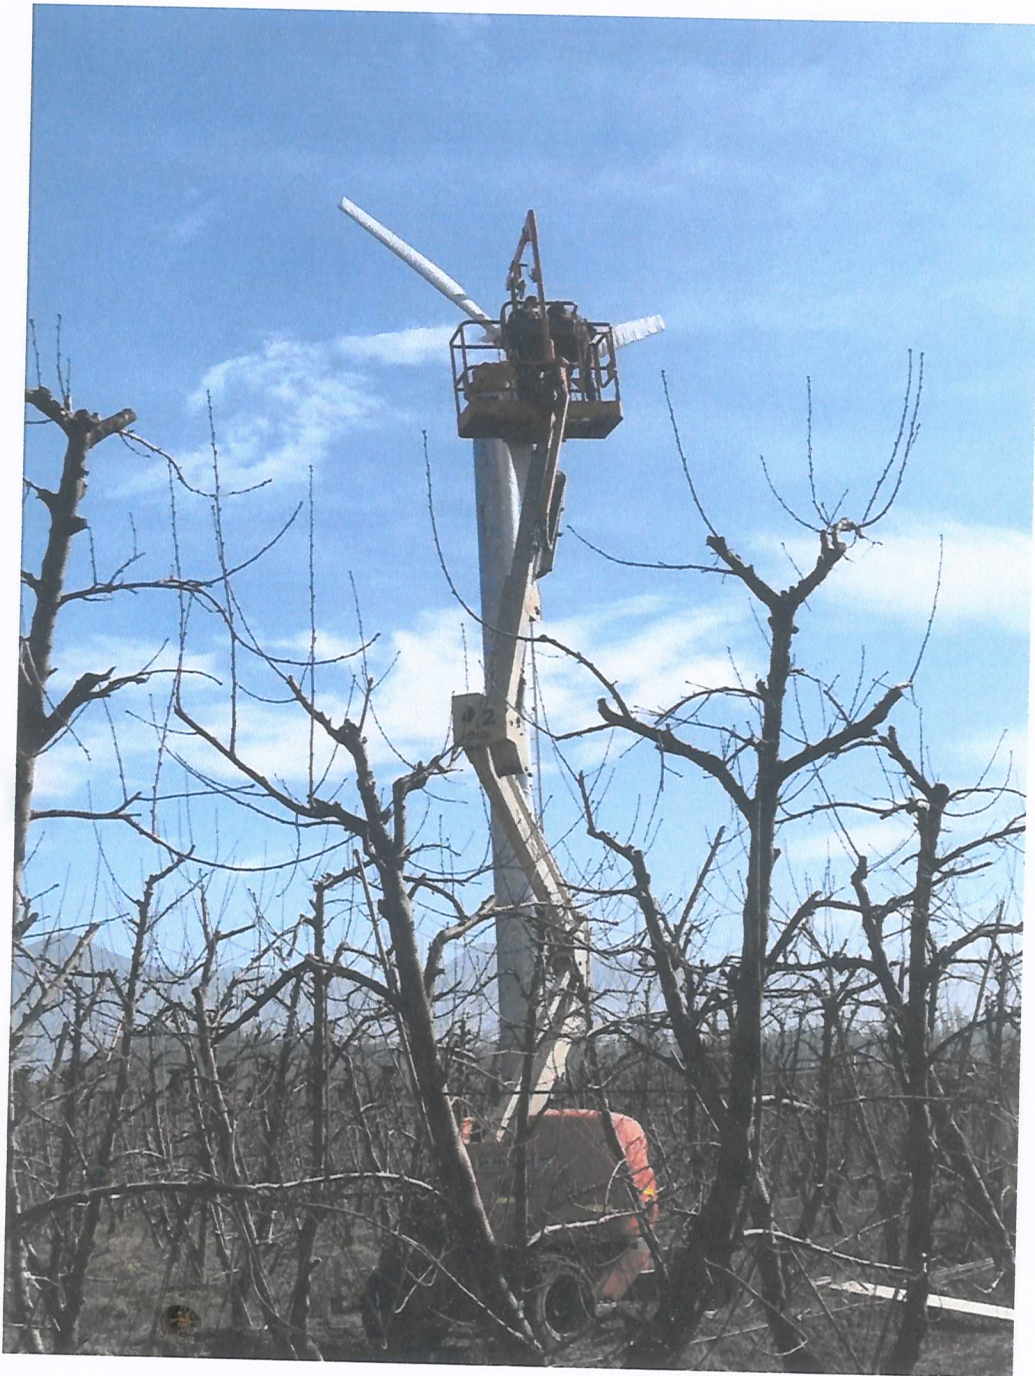
HELICE DE 3 ASPAS MONTADA
