PROGRAMA DE CUMPLIMIENTO

PAPELES RIO VERGARA (EX INFORSA)

ANALISIS DE RIESGOS DE EFECTOS AMBIENTALES SOBRE CALIDAD DE AGUAS SUBTERRÁNEAS Y SUPERFICIALES

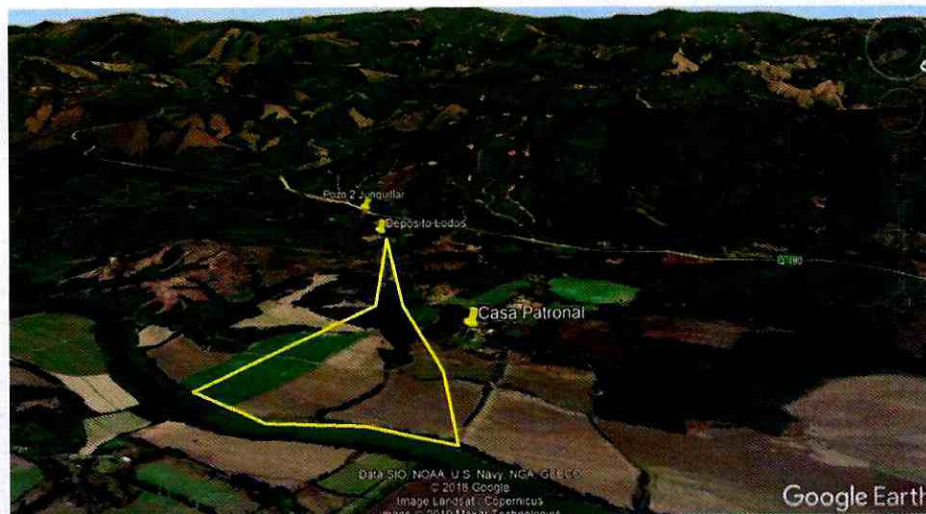
Figura 7. Perspectiva de la quebrada donde se ubica el depósito de lodos. El polígono amarillo indica la zona que sería impactada por el drenaje de aguas subterráneas.

El depósito de lodos se encuentra emplazado en una quebrada de los faldeos orientales de la Cordillera de la Costa que drena hacia la ribera izquierda del río Vergara. Desde el punto de vista geológico la quebrada está constituida por el Batolito Costero (CPq) y la ribera del río Vergara por rellenos de sedimentos de terrazas fluviales (Q1t). Como se aprecia en las figuras 7 y 8, el escurrimiento de la quebrada drena hacia una zona agrícola y es improbable que se conecte con las casas patronales.

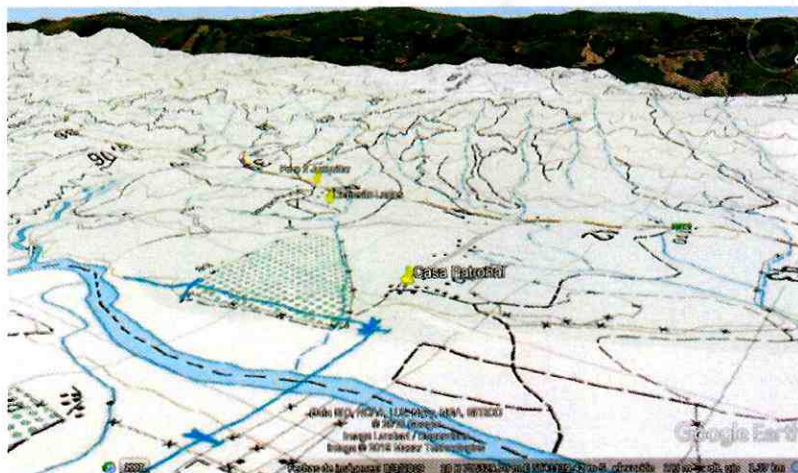
Figura 8. Perspectiva de la quebrada donde se ubica el depósito de lodos con la Carta IGM G027 superpuesta
