REF.: PRESENTA PROGRAMA DE CUMPLIMIENTO DE PISCÍCOLA ENTRE RÍOS
LIMITADA / ROL F-064-2019.-

PROGRAMA DE CUMPLIMIENTO

“CENTRO PICHICO”

PISCÍCOLA ENTRE RÍOS LIMITADA

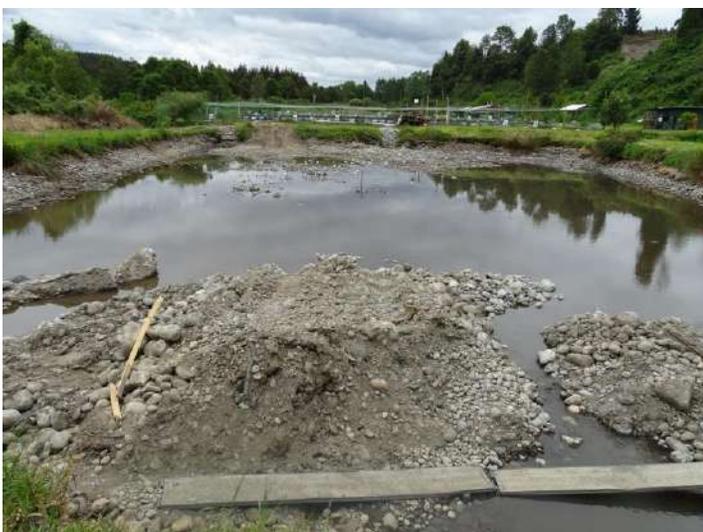
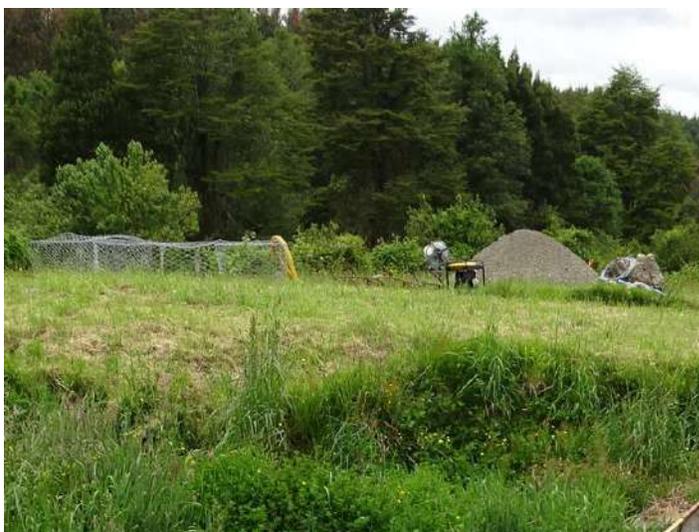
(a) Tal como indica el Informe de Fiscalización IFA-2018-2178-RCA, el desborde del canal que conduce las aguas desde el decantador secundario al decantador terciario, se produjo a raíz de la mantención de una de las piscinas decantadoras. Así se observa en las siguientes fotografías, incorporadas en el Informe de Fiscalización con los números 9 y 10:

Fotografía 9.	Fecha: 29-11-2018	Fotografía 10.	Fecha: 29-11-2018
Descripción Medio de Prueba: Decantador 2 sin funcionamiento, en mantención, al momento de la inspección.		Descripción Medio de Prueba: Preparación y armado de gaviones, utilizados en la mantención del decantador 2.

La mantención de la referida piscina, consistente en reparación del talud de hormigón en la salida del decantador, se llevó a efecto durante los días 26, 27, 28, 29 y 30 de noviembre de 2018. Una vez constatado el rebalse por el fiscalizador (día 29 de noviembre), se adoptaron inmediatamente las medidas correctivas. Se trató, en consecuencia, de un hecho puntual y circunscrito a un derrame menor, sin intencionalidad por parte del Titular.

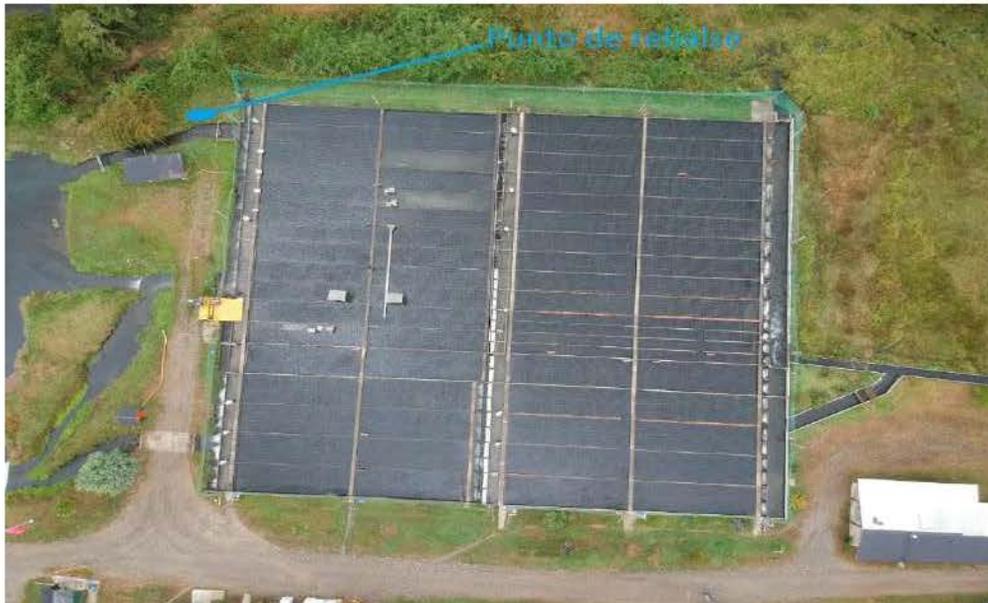
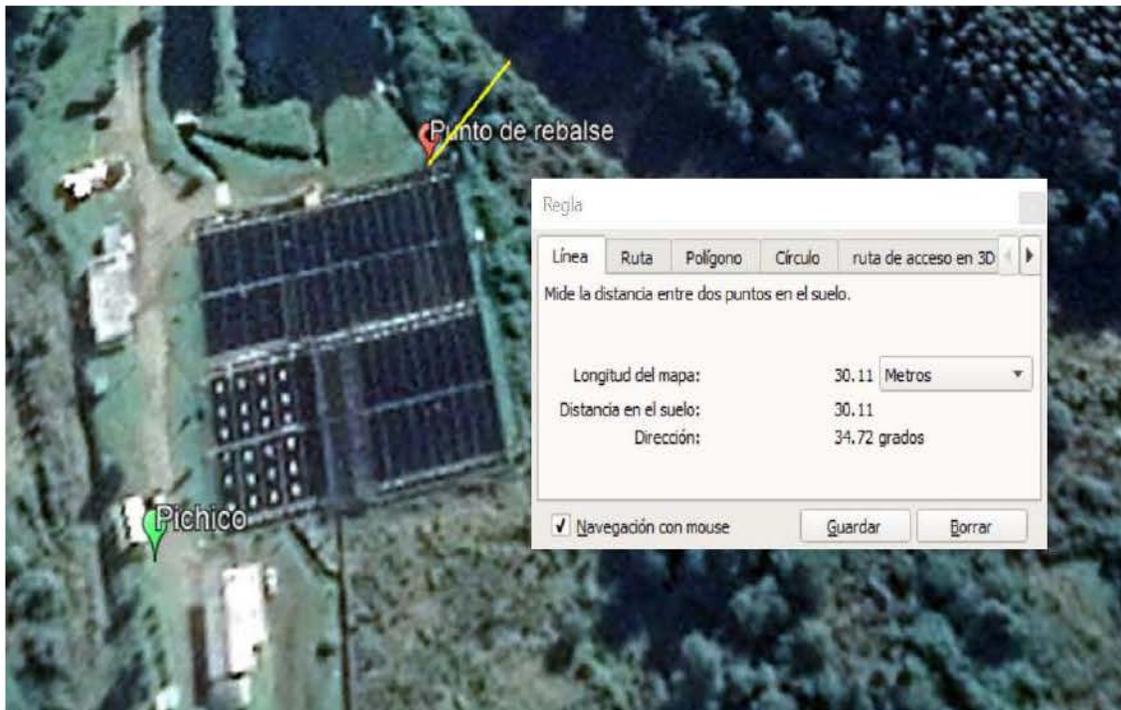
(b) El derrame involuntario se produjo en el punto de rebalse que se indica en las fotografías que se incluyen a continuación. En ellas se aprecia claramente que no hubo descarga directa del efluente al río Pichico, distante a 30 metros del derrame.

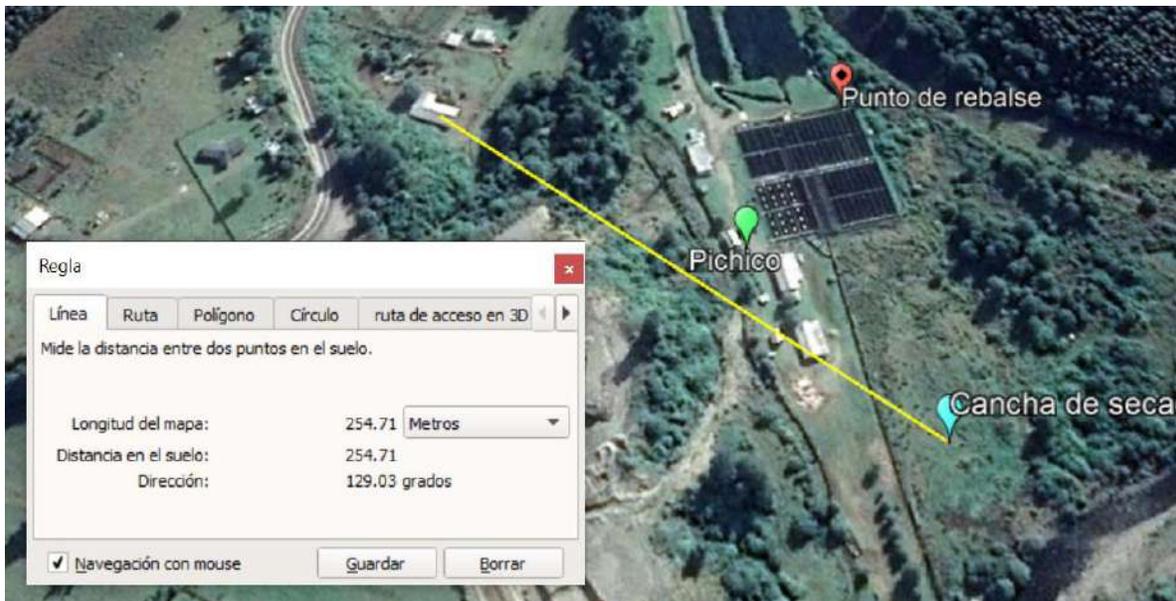
(c) En relación con los olores, hacemos presente que: (i) el vecino más cercano al Centro se encuentra a una distancia de 250 metros, conforme da cuenta la imagen que se inserta a continuación; y (ii) durante los 16 años de operación del Centro, no se ha recibido queja ni denuncia alguna en relación con la existencia de olores provenientes del sistema de deshidratación de los lodos.

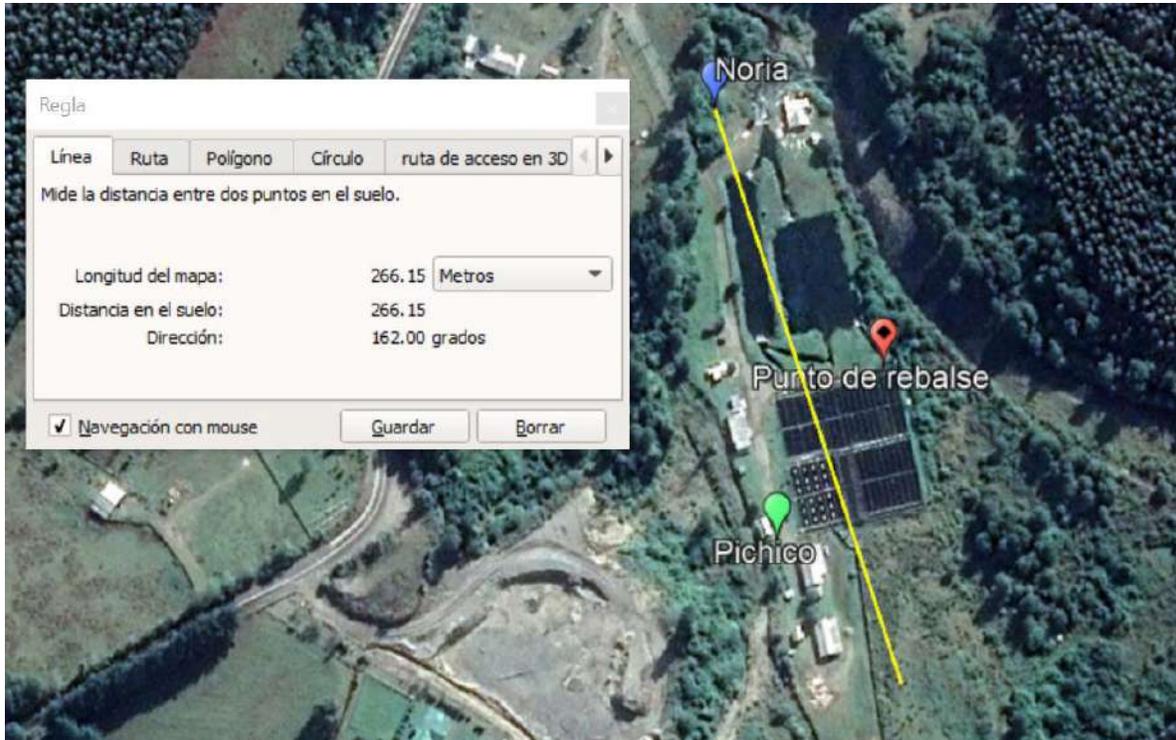
(d) Los muestreos realizados a la noria (llave cocina del Centro) que se encuentra “aguas abajo” de la cancha de secado acreditan que no ha existido contaminación de aguas subterráneas. A continuación, se adjunta imagen con la ubicación de la noria en relación con la cancha de secado y se acompañan los resultados de los muestreos realizados.

Finalmente, se adjunta Informe de Ensayo N° 201811007538 del laboratorio Hidrolab, efectuado en noviembre de 2018, que da cuenta del análisis realizado según Norma Chilena oficial 409/1, Of 2005 Agua Potable, en el Centro Pichico. Como puede apreciarse en el mencionado informe todos los parámetros analizados para agua potable se encuentran dentro de los límites establecidos.

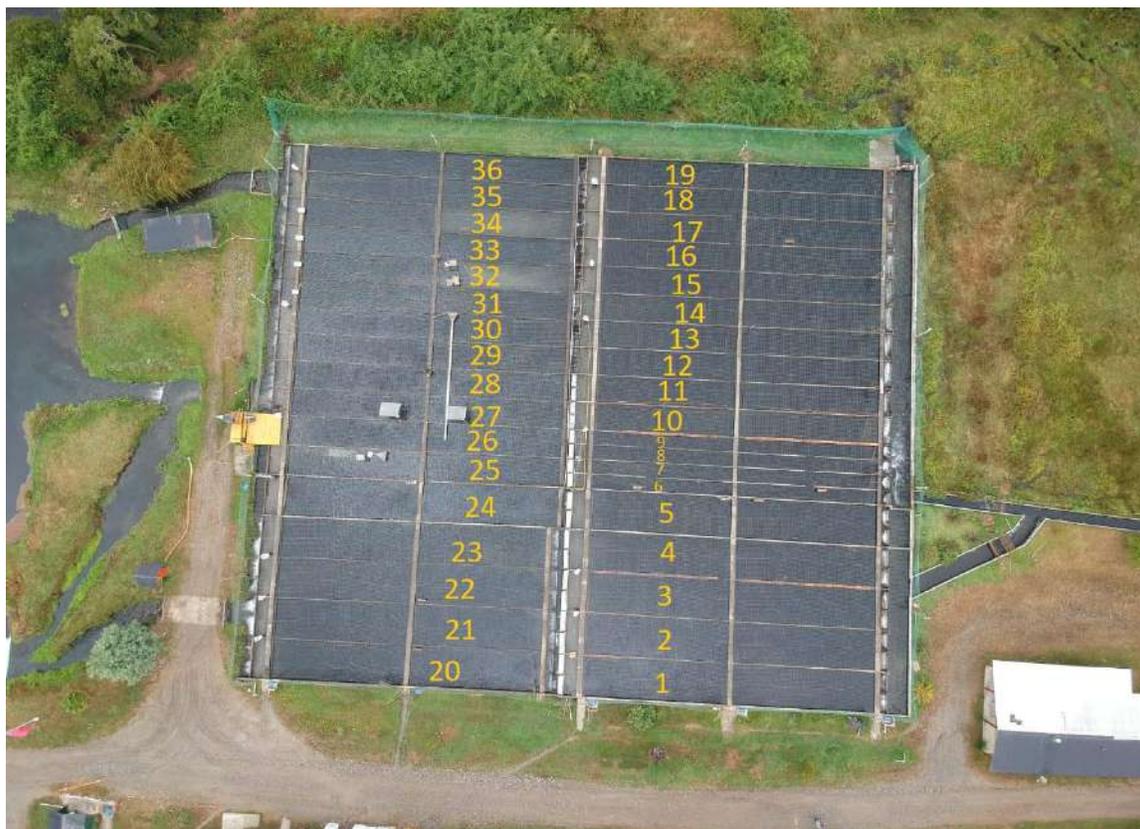
(a) No ha existido una modificación de proyecto en los términos descritos por el fiscalizador, toda vez que no se han construido piscinas adicionales. El conjunto de piscinas aprobadas por las distintas RCA asciende a 37 y, en la actualidad, existen sólo 36 (no las 39 que se indican en el acta de fiscalización), conforme da cuenta la imagen que se inserta a continuación:

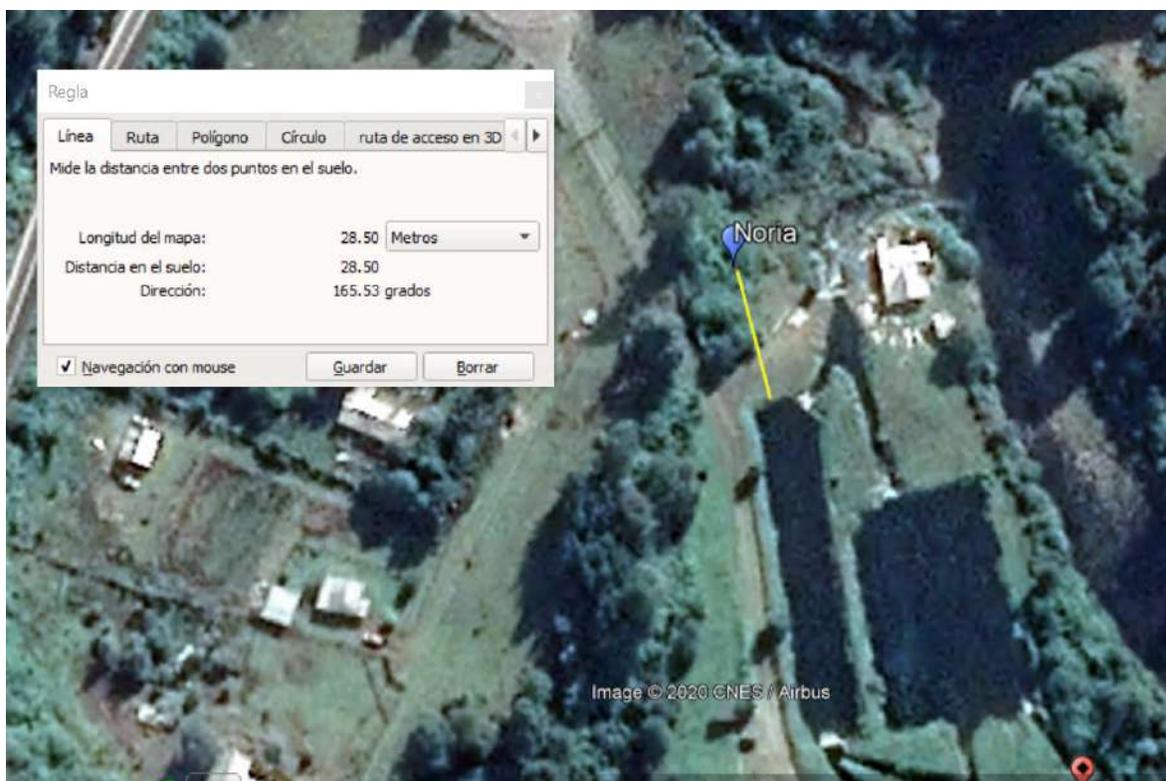
En este caso, la inexistencia de efectos significativos se acredita con los muestreos de parámetros de agua potable que se han efectuado “aguas abajo” de las referidas piscinas, cuyos resultados dan cuenta que todos ellos se encuentran dentro de los límites establecidos.

Se adjunta Informe de Ensayo N° 201811007538 del laboratorio Hidrolab, efectuado en noviembre de 2018, que da cuenta del análisis realizado según Norma Chilena oficial 409/1, Of 2005 Agua Potable, en el Centro Pichico. Como puede apreciarse en el mencionado informe todos los parámetros analizados para agua potable se encuentran dentro de los límites establecidos.
