PROGRAMA DE CUMPLIMIENTO
AGRÍCOLA Y FORESTAL LAS ASTAS S.A.

Informe técnico de efectos negativos

Plantel de Cerdos Monte Verde Bajo

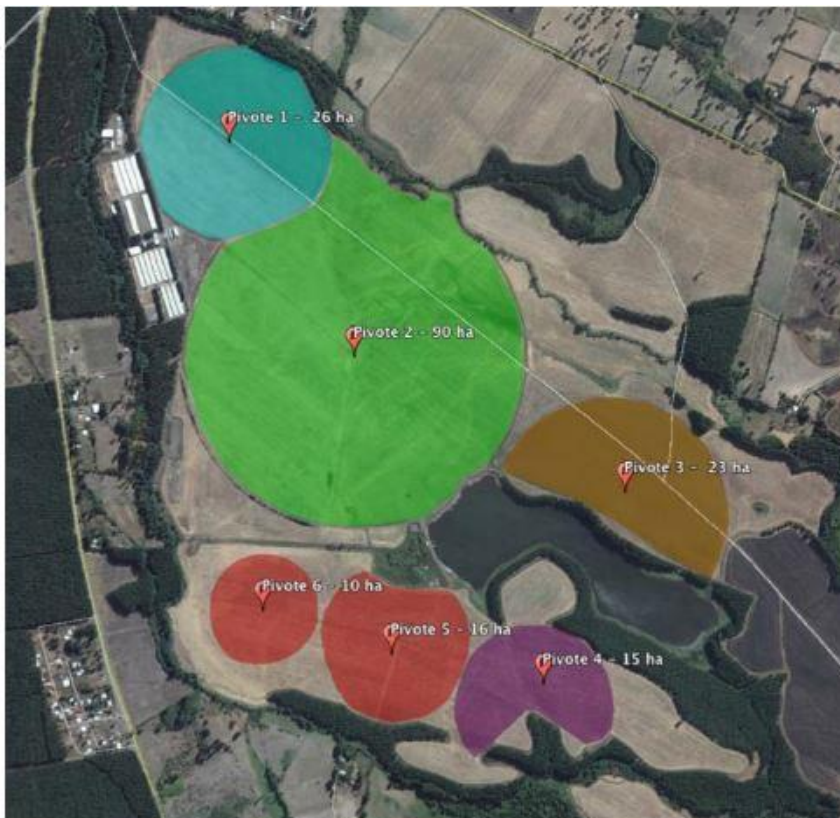
Figura 2: Pivotes de riego Plantel Monte Verde

El efluente de salida del sistema de tratamiento se incorpora al terreno mediante un sistema de riego por pivotes en 180 hectáreas, las cuales fueron aprobadas mediante RCA N°016/2008, las que corresponden a áreas de cultivo de trigo, maíz y avena. El área de riego se fracciona en 6 unidades de manejo agronómico las que se presentan en la siguiente figura. La aplicación se realiza en ausencia de precipitaciones, evitando posibles escurrimientos a cursos superficiales.

La aplicación se realiza de manera rotativa, estableciendo periodos de descanso considerando mantener la altura de agua por debajo del 80% del nivel de saturación hídrica del suelo, lo que se verifica mediante un higrómetro para medir la saturación del suelo en cada sector de cultivo donde se aplica el riego anual.

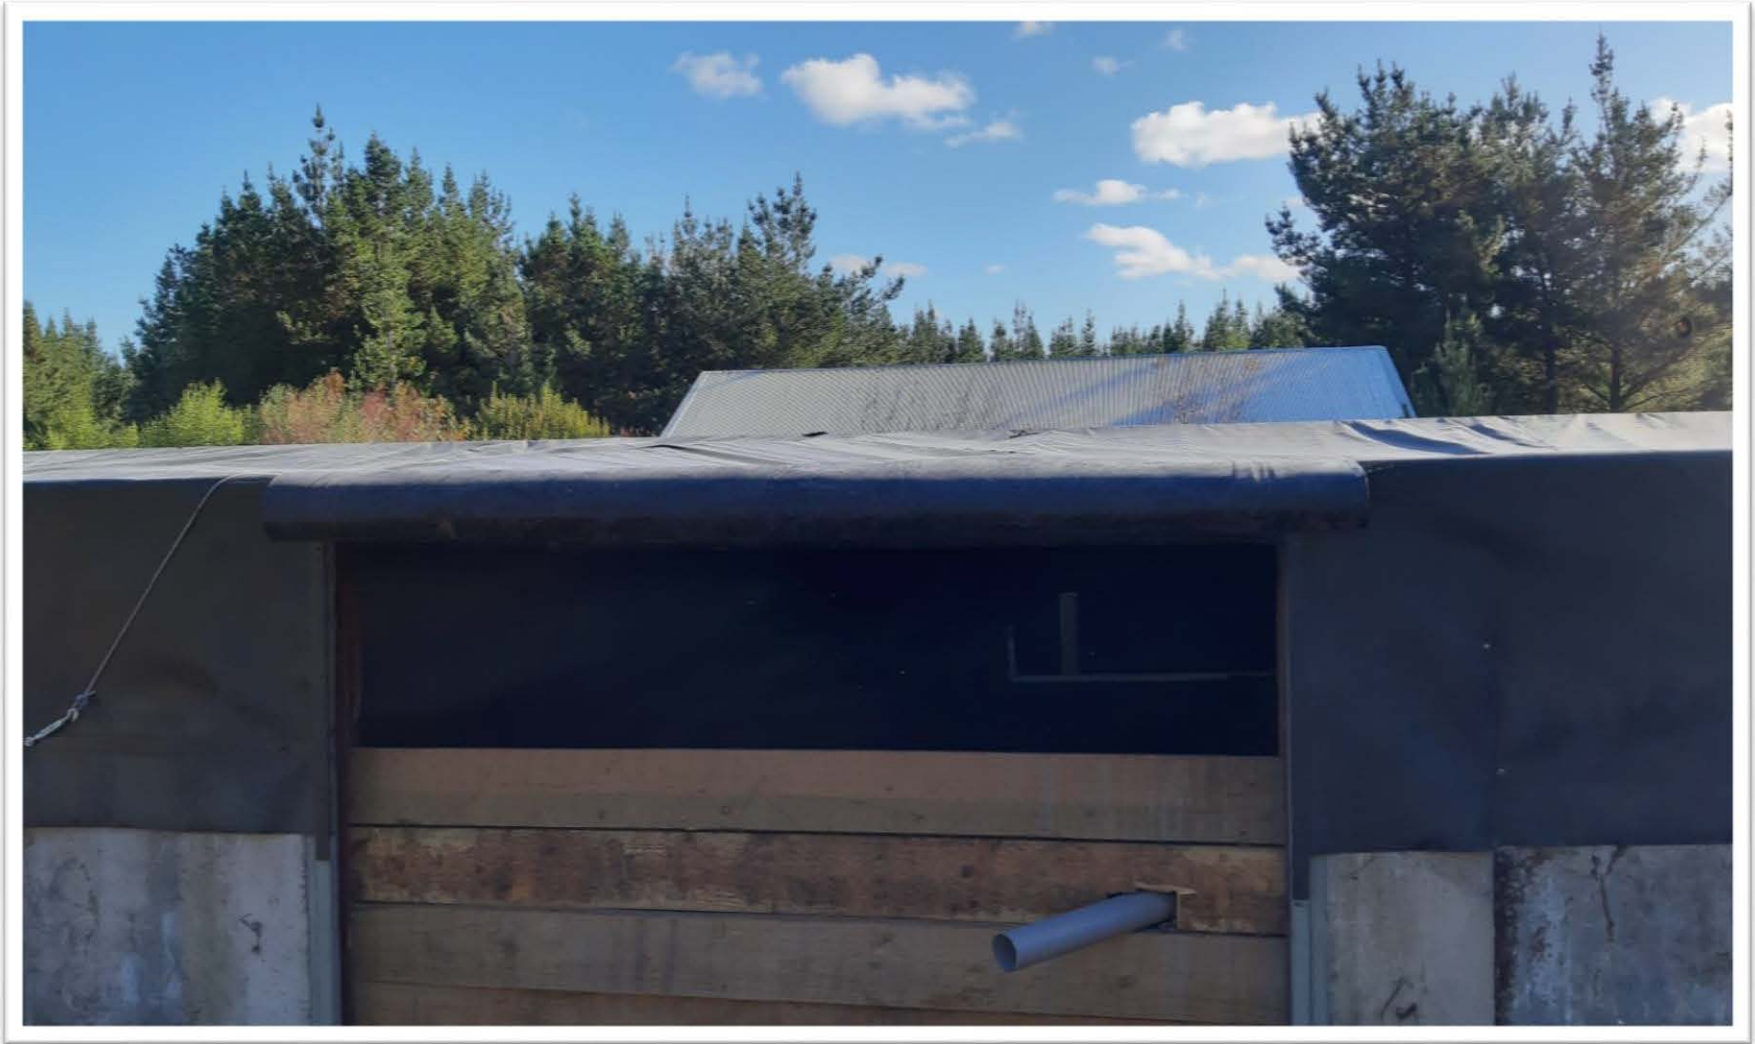
1. Cubierta lombrifiltro (imagen N°1):

<p>contorno para soldar los trazos de la geomembrana que permitieran cubrirla completamente, estirándola por sobre el agua a su máxima capacidad. Se taparon las zanjas con tierra para darle anclaje y fijación.</p> <p>Para la cubierta del lombrifiltro se realizaron las siguientes acciones:</p> <ol style="list-style-type: none"> 1. Reconstruir estructura con pilares de metal cada 2 metros sobre los muros para el soporte de la geomembrana 2. Unir los pilares con piolas aceradas recubiertas para construir una pared de soporte (se consideró una pendiente de 30% para el escurrimiento de aguas lluvias) 3. Montar la geomembrana y anclarla por los costados con pletinas de acero para permitir hermetismo, procurando dejar 5 puertas de ventilación para las épocas de alta temperatura. Además, estas ventanas permitirán incorporar o sacar material del interior 4. Finalmente, se instalaron tuberías de succión para la evacuación de aguas lluvias. <p>Esta acción que permitirán disminuir los olores generados por esta etapa del sistema de tratamiento de</p>

Nº IDENTIFICADOR	DESCRIPCIÓN	FECHA DE IMPLEMENTACIÓN	INDICADORES DE CUMPLIMIENTO	MEDIOS DE VERIFICACIÓN	COSTOS INCURRIDOS
1	Acción y Meta				
	Cubierta de piscina de riego y lombrifiltro.				
	Forma de Implementación				
	<p>Se cubrió la piscina de riego y el lombrifiltro. El material utilizado en ambas cubiertas fue geomembrana HDPE (polietileno de alta densidad), la cual posee alta resistencia a los rayos UV, y excelentes propiedades mecánicas en un amplio rango de temperatura. Estas cubiertas evitaran que emanen olores molestos hacia el medio ambiente reteniendo la totalidad de los gases odorantes.</p> <p>Para la cubierta de la piscina de riego se realizó una zanja de 50 cm en el</p>	<p>-Cubierta de piscina de riego: febrero de 2020. -Cubierta de lombrifiltro: marzo de 2020</p>	<p>Piscina de riego y lombrifiltro se encuentran cubiertas completamente con geomembrana de HDPE.</p>	<p>Se acompañan en Anexo 2: a- Fotografías de la piscina de riego y del lombrifiltro tapados; b- Facturas derivadas del procedimiento de tapado. c- Ficha Técnica Geomembrana.</p>	<p>Cubierta de la piscina de riego: \$5.870.326 + IVA Cubierta del lombrifiltro: \$21.006.410 + IVA</p>

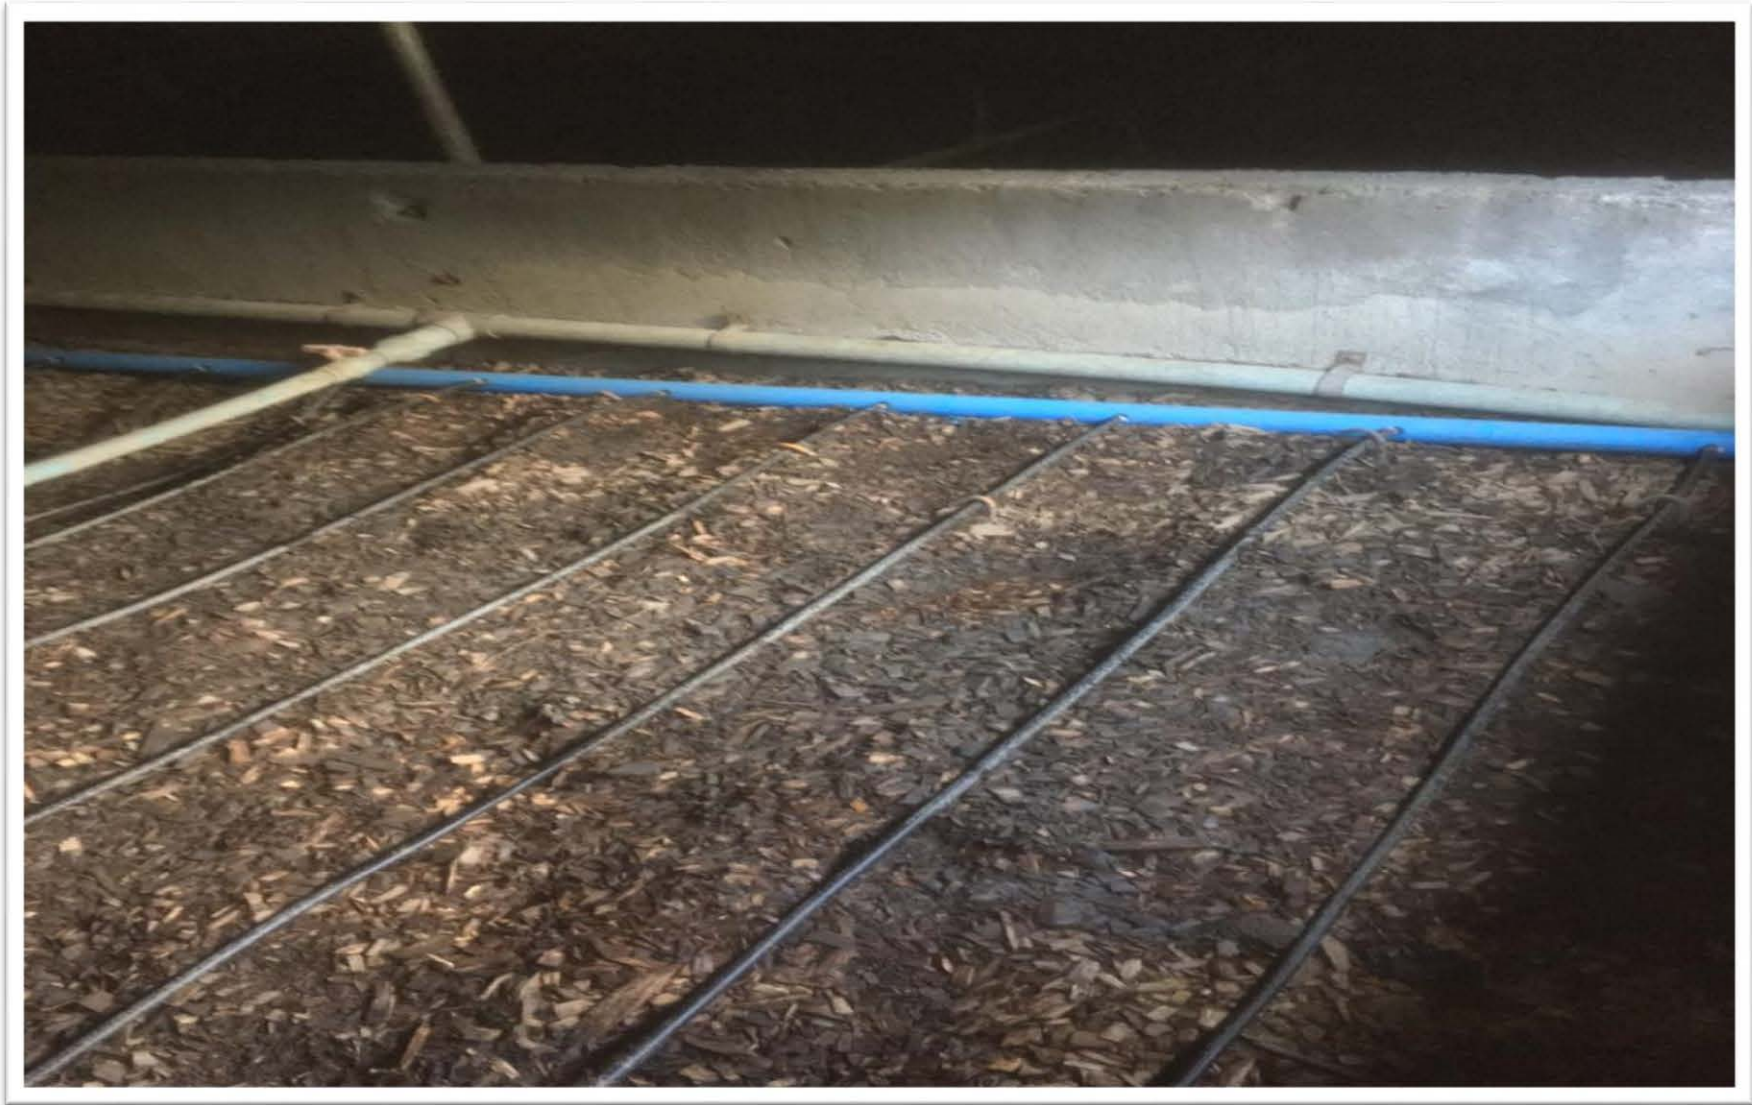
1. Sistema de riego lombrifiltro (imagen N°1):

<p>sobre la cama de viruta que se mantiene en el interior del lombrifiltro.</p> <p>La modificación consistirá en la implementación de un sistema de riego por goteo, el cual contará en cada piscina con 45 líneas de cañerías flexibles de polietileno o plansa de 1/2 pulgada, las cuales se ubicarán a una distancia de 40 cm una de la otra.</p> <p>Este sistema a diferencia del anterior se encuentra sobre la cama de viruta, lo que permitirá que no se dispersen emisiones odorantes al ambiente.</p> <p>Esta acción permitirá mejorar la efectividad de esta etapa del tratamiento de efluentes y dar así cabal cumplimiento a la normativa aplicable</p>				
--	---	--	--	--	--

efluentes y dar cumplimiento a la normativa aplicable				
N° IDENTIFICADOR	DESCRIPCIÓN	FECHA DE IMPLEMENTACIÓN	INDICADORES DE CUMPLIMIENTO	MEDIOS DE VERIFICACIÓN	COSTOS INCURRIDOS
2	Acción y Meta	19 de mayo de 2020	El nuevo sistema de riego del lombrifiltro se encuentra instalado y operativo.	Se acompañan en Anexo 3: a- Fotografías del nuevo sistema de riego del lombrifiltro; b- Facturas derivadas del procedimiento de cambio de sistema de riego.	-Cañerías: \$356.000 + IVA. -Otros materiales por comprar + mano de obra estimada: \$1.200.000 Se adjuntan facturas y presupuesto en Anexo 3.
	Cambio sistema de riego del lombrifiltro.				
	Forma de Implementación				
	Se instaló un nuevo sistema de riego en el lombrifiltro. El actual sistema de riego del lombrifiltro posee un sistema por aspersión, el cual cuenta con tres tuberías de pvc por piscina, las cuales tienen 5 aspersores cada una, ubicándose a 40 cm aproximadamente
