**REPÚBLICA DE CHILE
MUNICIPALIDAD DE ANGOL**

MAT: presenta Programa de
Cumplimiento y anexos.

Antecedentes Generales del Vertedero Municipal de Angol

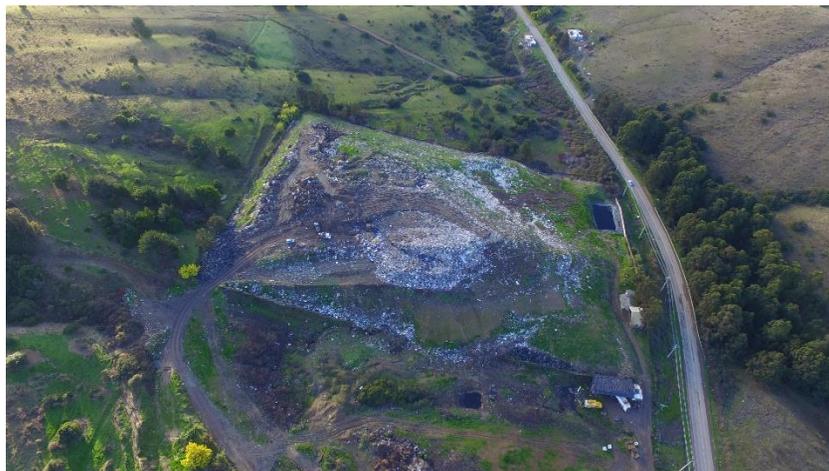
Como se muestra en la siguiente imagen, el vertedero ocupa principalmente el sector nororiente del terreno.

En la actualidad, el recinto cuenta con un cierre perimetral diferenciado, siendo de albañilería en los sectores norte y oriente y de alambre en los sectores sur y poniente.

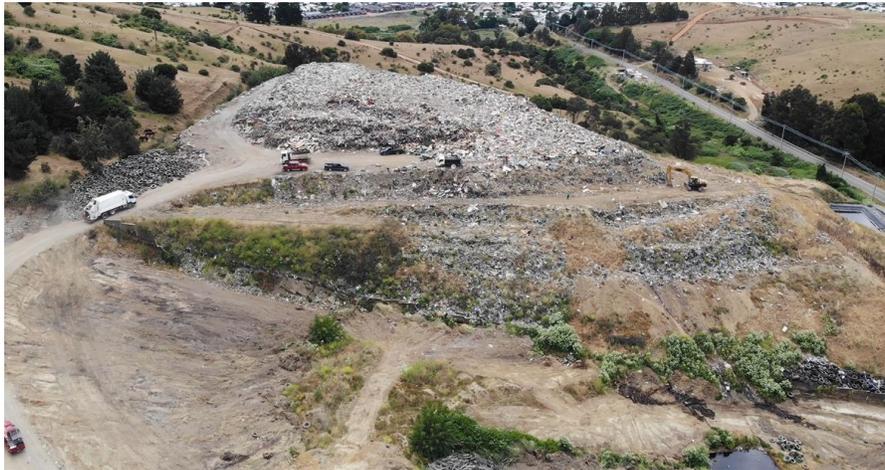
Figura 3: Vista aérea acopio vertedero.
Fuente: DSS.

El vertedero ubicado en la salida sur de Angol, correspondiente a aproximadamente 3 hectáreas, las que cuentan con acopios existentes, cercos, edificaciones y piscina de lixiviados.

Los límites del predio se encuentran definidos, con muro de ladrillo en su costado norte y oriente, y cerco de malla y alambre de púas en su lado sur y poniente.

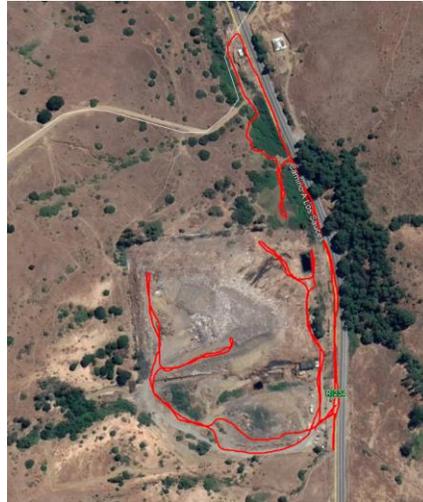
Figura 4: Recorrido visita inspección 23/11/2020.
Fuente: DSS.

Se realizó visita inspección recorriendo el predio correspondiente al vertedero, así como también los alrededores, visualizando las zonas de interés como los límites, canales de aguas lluvia, piscina de lixiviados y el propio acopio. Se analizaron los puntos indicados como hechos constitutivos de infracción.

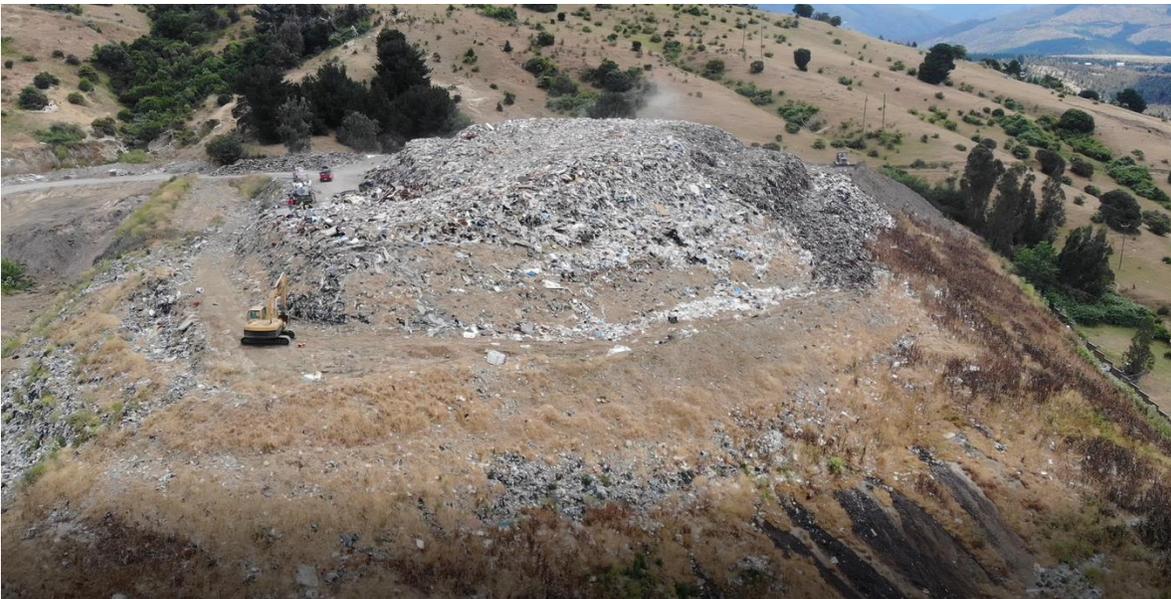
Figura 5: Zona Acopio Vertedero.
Fuente: DSS.

Nº1 Resumen de cargos: “Operación del vertedero Angol por sobre la vida útil proyectada para la disposición de los residuos sólidos domiciliarios, según lo dispuesto en su evaluación ambiental”

Efectivamente, según los antecedentes revisados, se está operando el vertedero por sobre la vida útil del proyecto. El manejo de los residuos deberá realizarse según lo estipulado en la RCA N°117/2011. Solicitando el pronunciamiento del SEIA.

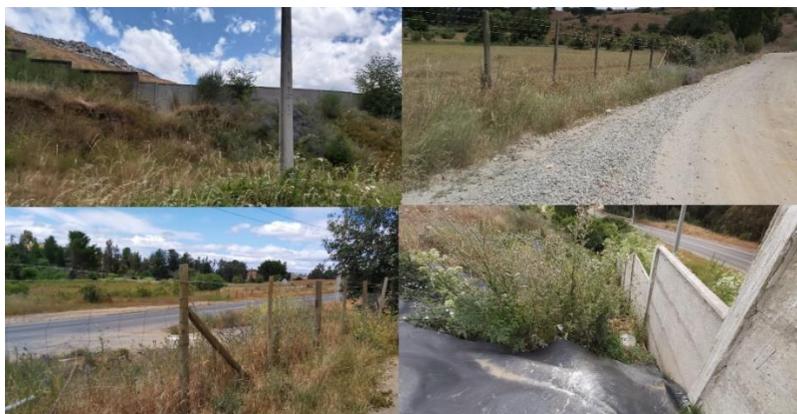
Figura 6: Cierres existentes.
Fuente: DSS.

- (i) muro de placas de hormigón separadas por postes y corridas de alambre púas en la parte superior, en direcciones Norte y Oriente del Vertedero Angol, y
- (ii) cerco de hormigón vibrocemento de 395 metros en dirección Sur del Vertedero Angol.”

La situación es que efectivamente en el terreno no todo el perímetro cumple el estándar comprometido para el cierre, si bien existen sectores en donde se cumple.

Para remediar lo anterior se deberá generar un proyecto de cierre en las zonas que posean un estándar menor al comprometido según RCA N°117/2011. Según referencia siguiente.

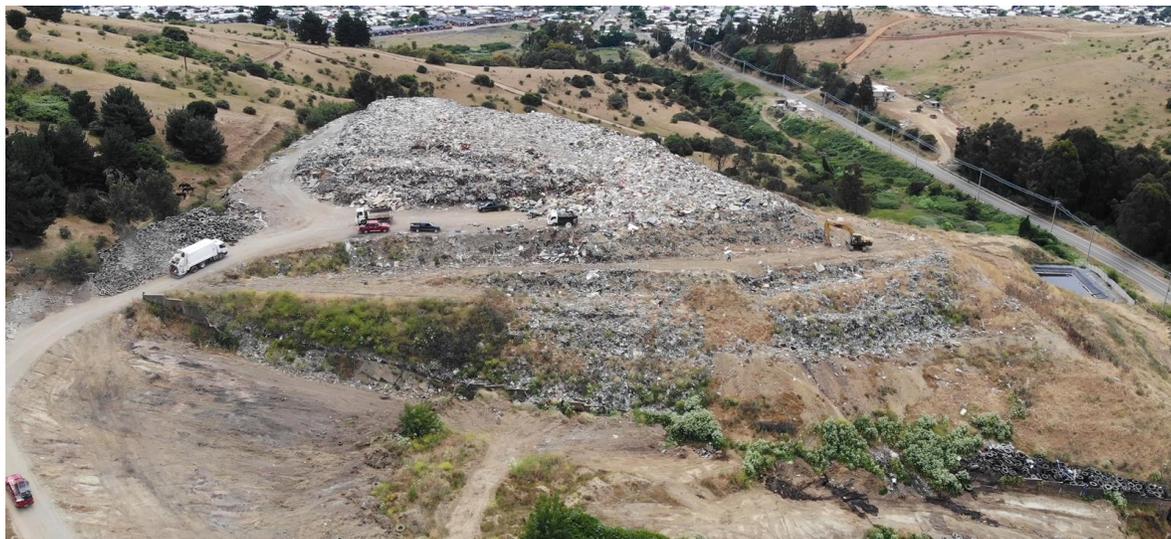
Figura 8: Disposición de residuos.
Fuente: DSS.

- (i) disposición de residuos sólidos domiciliarios en frente de trabajo de extensión aproximada de 200 metros por 150 metros, en altura, sin control de taludes, demarcación y cobertura diaria de residuos

Según la visita realizada, efectivamente se muestra que no existe cobertura suficiente, siendo la disposición de los residuos llevada de forma no demarcada ni señalizada.

Respecto de la cobertura, deben ajustarse los protocolos diarios de operación, para resolver el tema de cobertura y control de vectores.

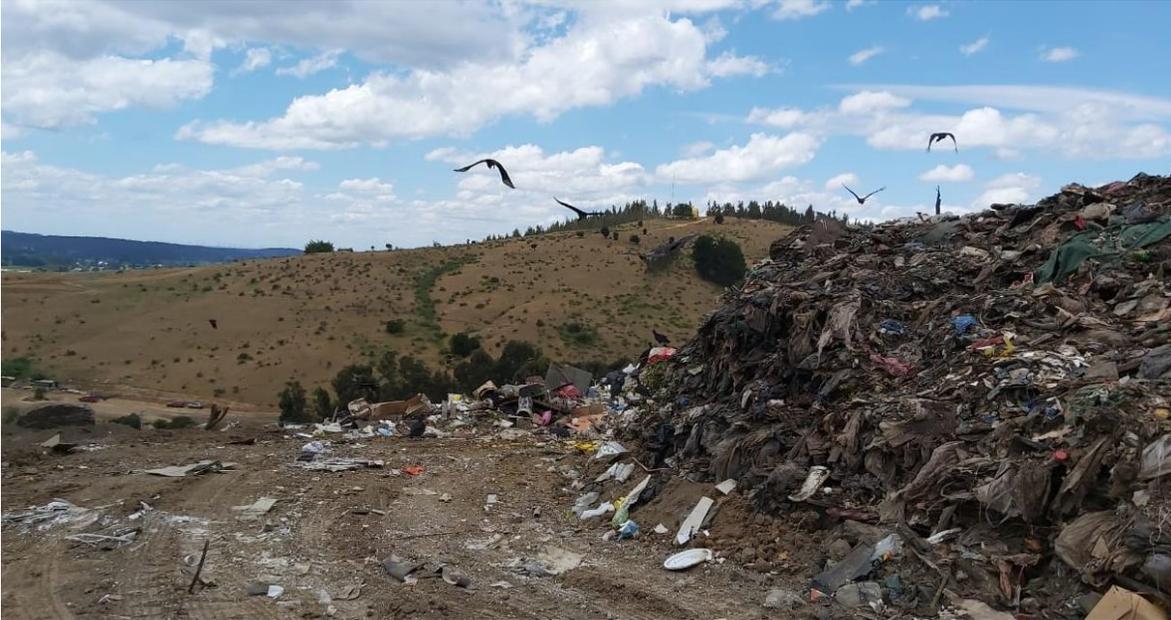
Figura 9: Vectores sanitarios.
Fuente: DSS.

(ii) *presencia de vectores sanitarios debido a la no ejecución de medidas de control sanitario*

Se constató en la obra la presencia de vectores, principalmente aves

Esta actualización del plan de control de vectores deberá realizarse a la brevedad.

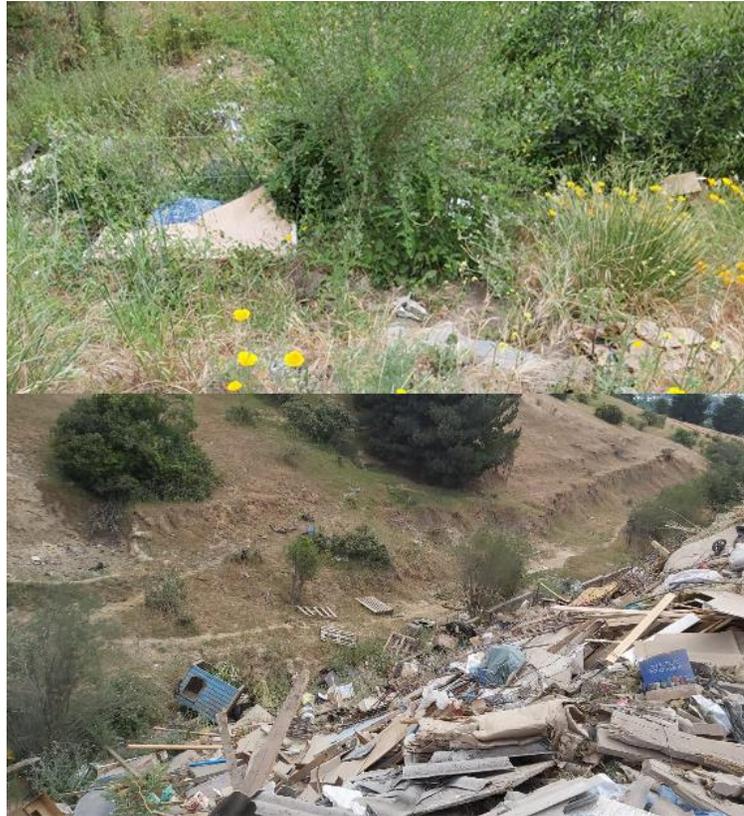
Figura 10: Basura en predio aledaño.
Fuente: DSS.

- (iii) *dispersión de basura en predios aledaños al Vertedero Angol y canal de aguas lluvia que corre paralelo al Vertedero Angol*

Efectivamente según se constató en visita a terreno, se observa dispersión de basura en los predios aledaños, principalmente material liviano que producto de la baja cobertura del depósito y el viento presente se desplaza fuera del vertedero.

Finalmente respecto a los predios aledaños, se deberá ejecutar campañas de limpieza y recolección de residuos dispersos, lo que debe implementarse a la brevedad.

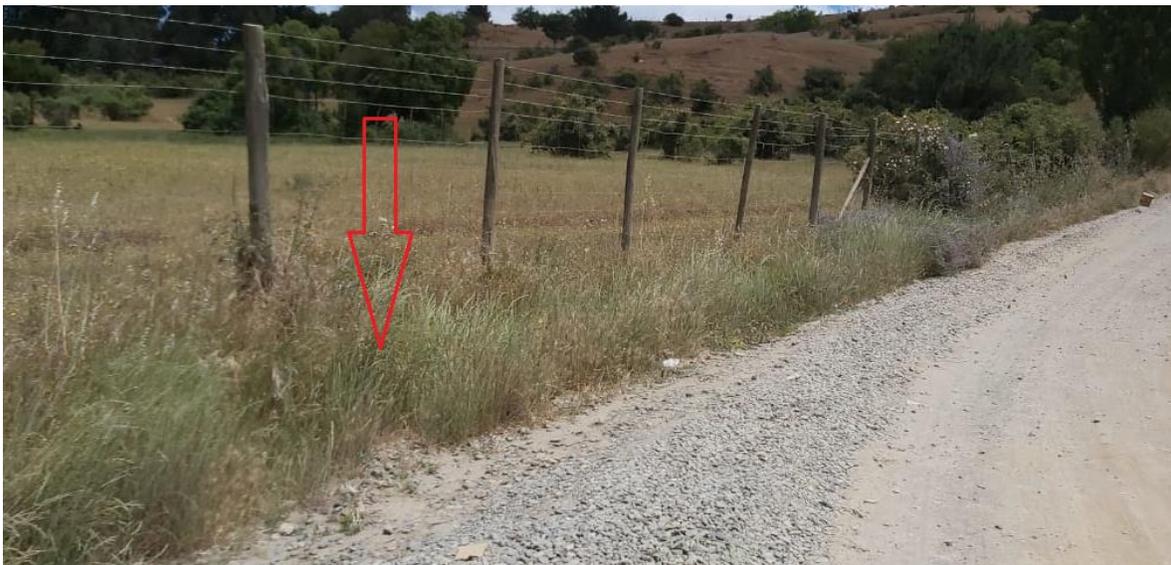
Figura 11: Canalización aguas lluvia.
Fuente: DSS.

(iv) *no contar con sistema de canalización de aguas lluvias*

Si bien existe en la zona sur una depresión que tiende a dirigir las aguas lluvia hasta el canal del camino, en el resto del vertedero no existe una adecuada canalización de estas, tendiendo a ingresar aguas lluvias al vertedero.

Se debe desarrollar un adecuado proyecto de redes de aguas lluvia perimetral, que permitan la conducción segura hasta la quebrada naturas aguas abajo, evitando el contacto de aguas con lixiviados.

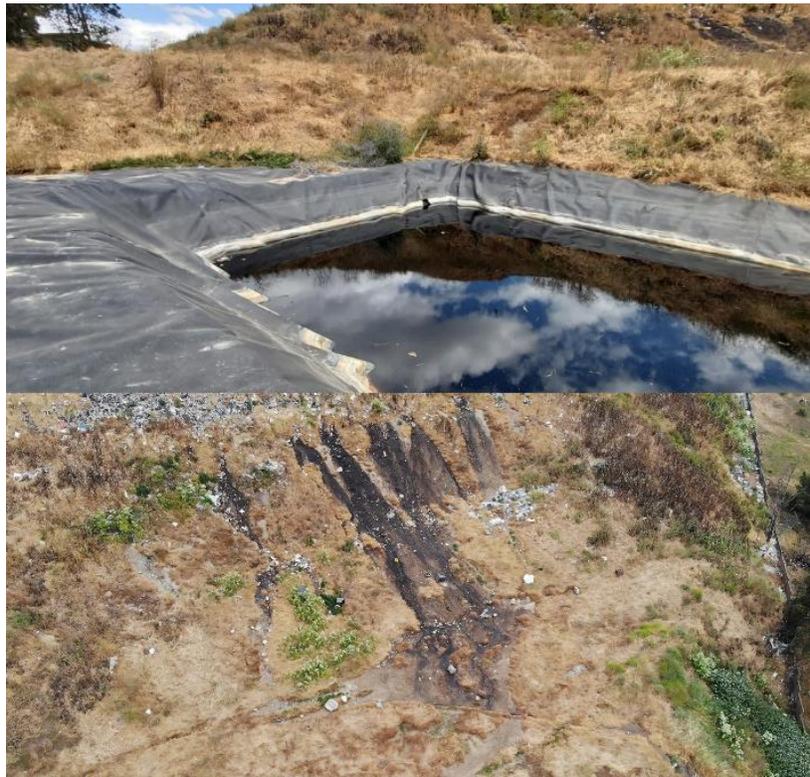
Figura 12: Piscina Lixiviados.
Fuente: DSS.

Asociados a las deficiencias operacionales detectadas se pudo constatar algunos elementos estructurales que requiere reparación y que permiten constatar eventuales derrames de lixiviados. En particular, se verificó una rotura en la capa de HDPE que contiene los lixiviados y las marcas de la pared de la piscina.

- (v) *rebalse de líquidos lixiviados desde piscinas de acumulación, escurrimiento de líquidos lixiviados desde frente de trabajo, afloramiento de líquidos lixiviados desde laderas del Vertedero Angol y descarga en canal de aguas lluvias paralelo a Vertedero Angol*

Se constató, que actualmente la piscina no se encuentra en su nivel máximo, pero es necesario que se trabaje con los sistemas de contención de lixiviados para un manejo adecuado dado los afloramientos evidenciados. Se debe generar un proyecto de manejo de lixiviados e implementarlo a la brevedad. Controlando las fugas existentes, y reparar los daños a la piscina actual.

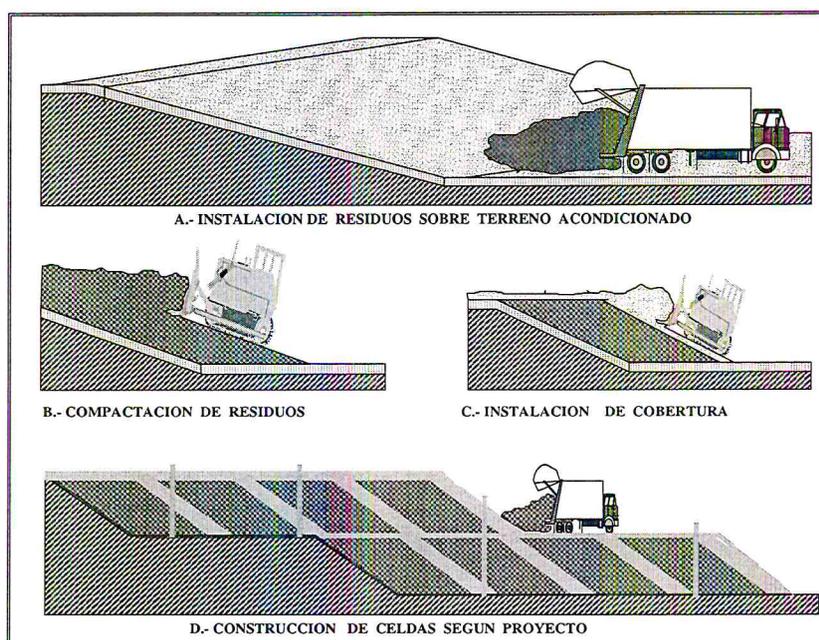
Fig 1. Esquema Transversal del Método de Disposición de los Residuos Sólidos

- El material de cobertura estará compuesto por una capa de 15 cm y como posee un porcentaje de arcilla, durante los días de lluvia no se procederá a realizar cobertura ya que se forma una alta concentración de lodo en la zona de disposición. Solo se procederá a compactar fuertemente los residuos realizando varias pasadas sobre los residuos con el Bulldozer, ya que con la humedad intersticial tendrán un fuerte grado de cohesión, evitando que se esparzan los residuos.

La Fig. 1 representa un esquema explicativo del método de formación de celdas.

- El coronamiento de cada celda deberá mantener una pendiente superficial no menor al 2%. Esta pendiente estará orientada hacia los bordes, lo que permitirá el escurrimiento de las aguas lluvias hacia los canales perimetrales.

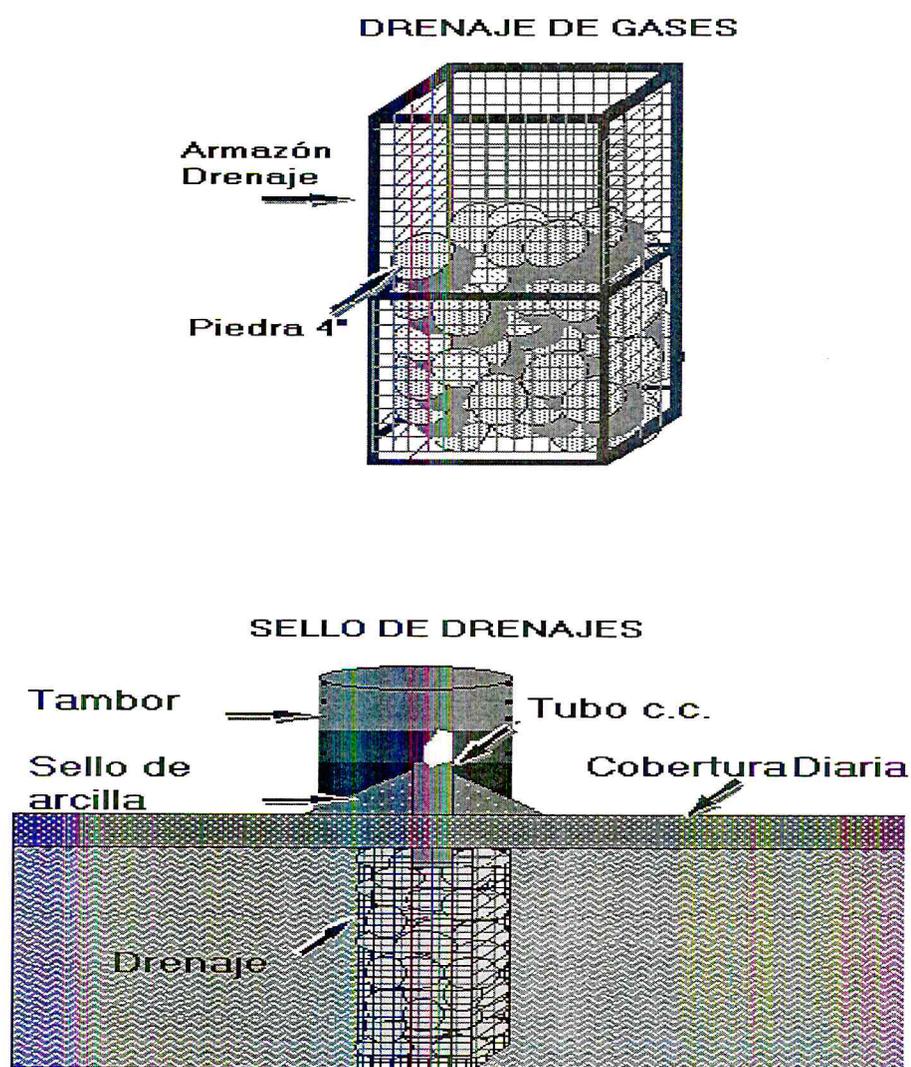
Fig. 2 : Chimenea de Biogás

Durante la etapa de operación del Vertedero se instalarán chimeneas para permitir la extracción de los gases producidos por la descomposición de la materia orgánica en forma pasiva (Fig. 2).

Estas chimeneas consisten en sistemas circulares de malla de alambre (tipo acma) de 0,50 m de diámetro en la base y la corona, rellena con material petreo 1" a 6" (bolones). Sobre la corona de éstas se instalará un tambor de iguales dimensiones, para permitir la quema del biogás producido. A medida que se construya la celda se instalarán chimeneas verticales para permitir el drenaje de los gases, procurando una buena compactación a su alrededor. La distribución de estas chimeneas se realizará de acuerdo a un tablero de ajedrez, separadas entre sí aproximadamente cada 25 m.

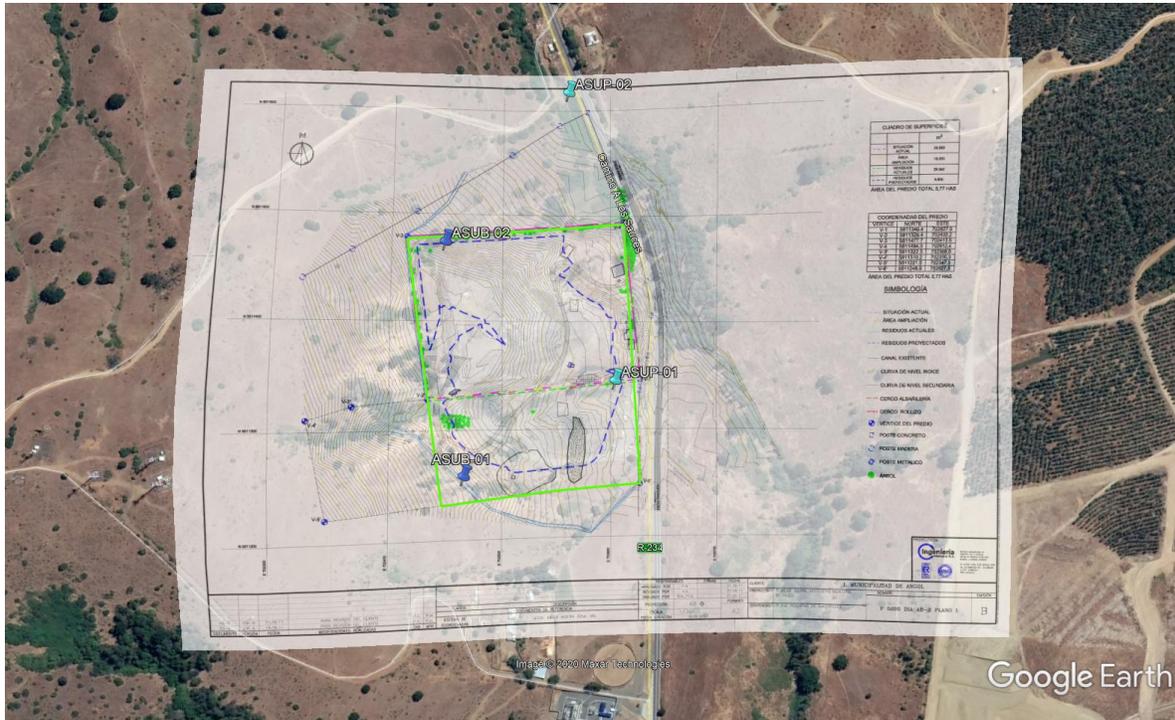
ID	Descripción	COORDENADAS (WGS 84)	Objetivo
ASUB-01	Pozo de monitoreo aguas subterránea. Se ubica aguas arriba del vertedero de acuerdo a la descripción entregada en la RCA	Este:702.441 Norte: 5.811.225	Contar con un pozo de monitoreo aguas arriba de la ubicación del vertedero que sirva de control para verificar los efectos del vertedero
ASUB-02	Pozo de monitoreo aguas subterránea. Se ubica aguas abajo del vertedero de acuerdo con la descripción entregada en la RCA	Este:702.427 Norte: 5.811.465	Contar con un pozo de monitoreo aguas abajo de la ubicación del vertedero que sirva de control para verificar los efectos del vertedero
ASUP-01	Cámara de toma de muestras para control de aguas lluvia, tal como establece la RCA en su considerando 3.6.1	Este:702.598 Norte: 5.811.318	Contar con un punto específico para el monitoreo de las aguas superficiales
ASUP-02	Punto de muestreo canal de aguas lluvia exterior de Vertedero	Este:702.557 Norte: 5.811.622	Considerando que en fiscalización realizada por SMA se ha verifica el escurrimiento de aguas lluvia con contacto con lixiviado, se propone un punto de control adicional fuera del recinto para verificar la situación de escorrentía de las aguas lluvia.

La ubicación de los puntos propuestos puede verse en la siguiente imagen
