PLAN DE CUMPLIMIENTO

Por infracciones a Instrumentos de Carácter Ambiental

Proyecto: “Viña Santa Carolina S.A.”

Causa Rol F-045-2021

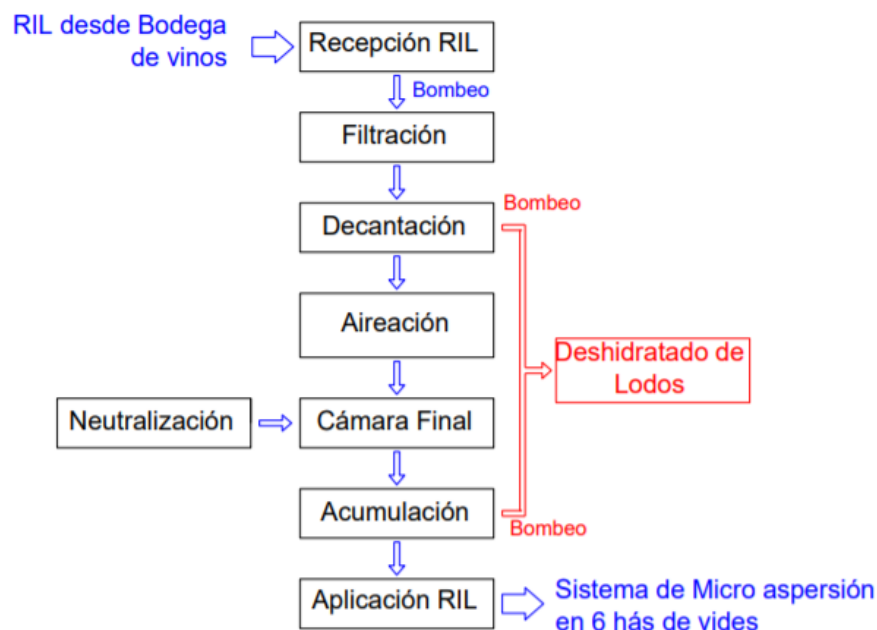
Figura 1: Diagrama sistema de tratamiento de Riles aprobado

En la figura a continuación se muestra el diagrama de flujo del sistema descrito anteriormente y aprobado por la RCA N°283/2014.

- Neutralización El sistema de neutralización, está compuesto por una bomba de dosificación automática y un instrumento electrónico de medición de pH.
- Sistema de Deshidratación del Lodo: Este se encuentra aledaño a la planta de tratamiento de RILes, y estará conformado por un estanque cónico de 10 m3 de capacidad. En la parte baja de este se habilitará un lecho de deshidratación de lodos, conformado por un bins con material pétreo.

- Sistema de acumulación. Este corresponde a un Tranque de Acumulación. El funcionamiento normal de esta etapa del sistema de acondicionamiento del RIL, será solo para el paso del RIL, es decir que saldrá todo el RIL que ingrese a disposición en el campo, por medio del sistema de riego tecnificado por micro aspersion. Con esto se garantizará que siempre se dispone de la capacidad suficiente, para efectuar la acumulación cuando se requiera.

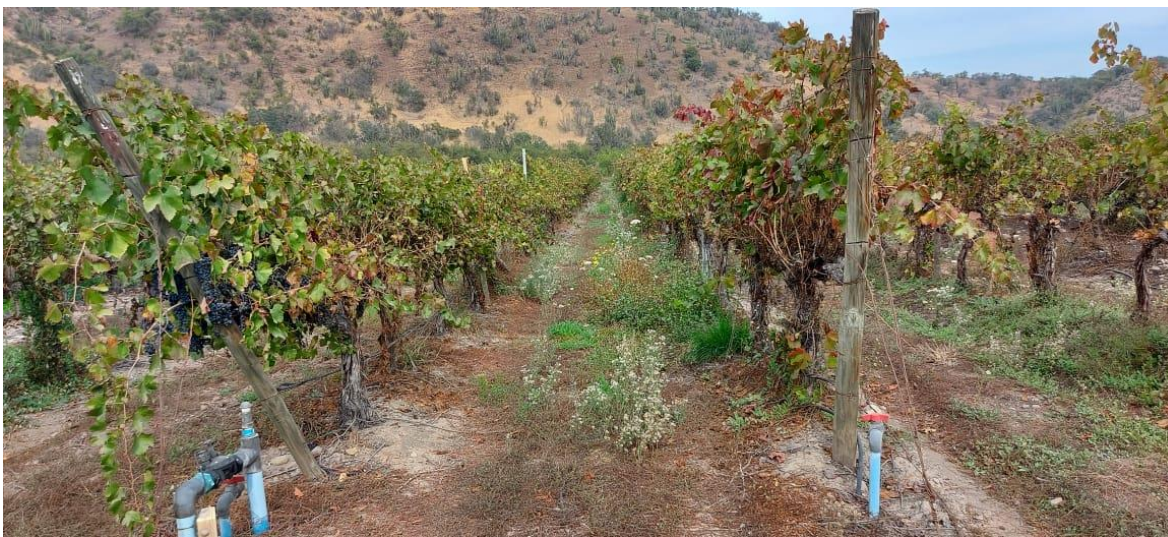
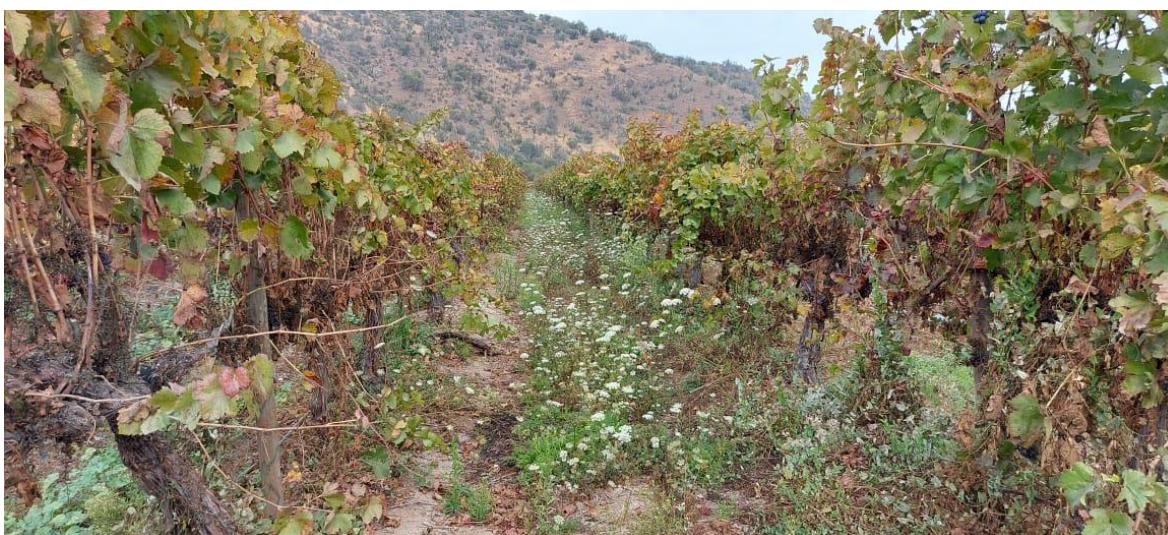
Registro fotográfico, vides regadas con ril tratado de Viña Corpora (tomadas durante el mes de abril del 2021)

Tal como se desprende de las imágenes, la superficie regada mantiene su aptitud para el uso agrícola. Se realizará de todos modos, un levantamiento en terreno por parte de un especialista para ratificar lo señalado en el presente informe.

Sin embargo, al igual que para el parámetro anterior, **no se ha observado una reducción de la capacidad de infiltración al suelo, ni ninguno de los efectos señalados anteriormente**, lo que se debería al manejo propia que hace la actividad agrícola de los suelos habilitados para cultivo.

Cabe destacar que, si bien este impacto no ha sido observado, no se cuenta con el levantamiento de estudio de suelo por parte de un especialista en agronomía que lo descarte, dicho estudio será realizado para ratificar el presente análisis durante la ejecución del presente programa de cumplimiento, conforme se indica en el documento de PdC. De todas formas, más abajo se presenta un registro fotográfico de los sectores regados en los cuales se visualiza el actual estado de este componente.

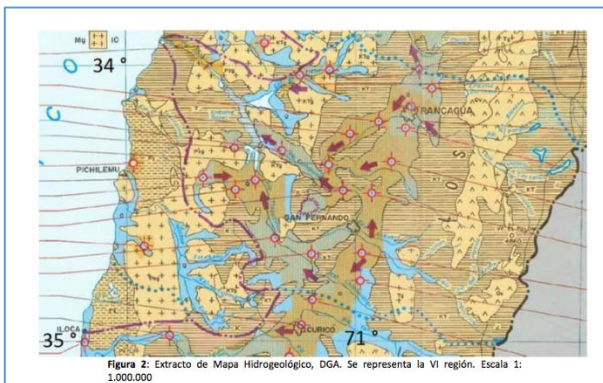
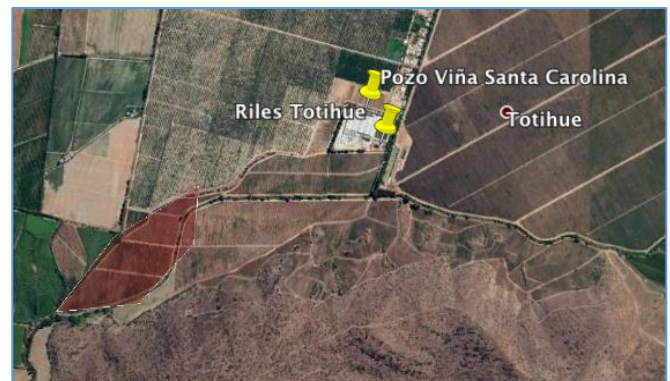
- 5) Por último, el mismo estudio de DGA citado, muestra la dirección conceptual de los flujos en la zona. En ese sentido, el pozo estaría ubicado aguas arriba de la zona de riego, lo cual significa que, de existir algún grado de infiltración, esta no puede ser medida por el pozo actual. Por ende, los valores usados en la formulación de cargos no servirían para analizar si existe algún vínculo entre el estado del acuífero y el riego hecho con RIL.
