EN LO PRINCIPAL: Presenta Programa de Cumplimiento; **EN EL OTROSÍ:** Se tenga presente.

PROGRAMA DE CUMPLIMIENTO

Planta de Tratamiento de Aguas Servidas
Puerto Varas – Llanquihue

Planta de Tratamiento de Aguas Servidas de Puerto Varas -
Llanquihue

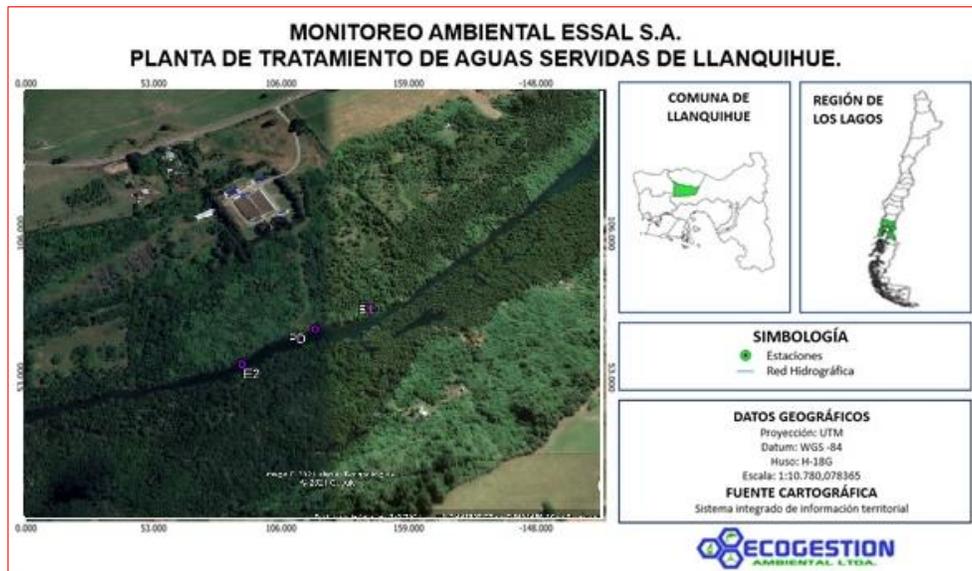
Figura 1 -Mapa de las estaciones de monitoreo ubicadas en el cuerpo de agua receptor asociado al PVA de la empresa ESSAL S.A. Fuente: Ecogestión Ambiental Ltda.

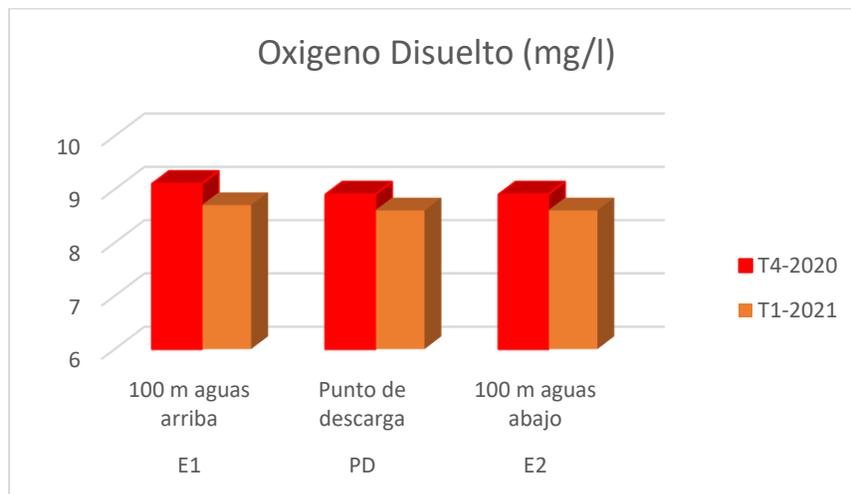
El oxígeno disuelto (OD) en el agua del tramo del río Maullín se encuentra en rango normales para un curso de agua fluvial. Aguas arriba de la descarga (E1), la cantidad de OD reportada es de 9,1 mg/L y 8,7mg/L, en la campaña T4-2020 y T1-2021, respectivamente. Aguas abajo, es levemente menor, con 8,9 y 8,6 mg/L. Sin embargo, esta variación es mínima si se considerara la incertidumbre asociada a la medición, la cual puede estar cercana a 0,1 mg/L de error. Se debe considerar como referencia, que a la temperatura a la cual fue realizada la medición, un agua completamente pura y a 1 atmósfera de presión habría tenido una concentración de OD cercana a los 10 mg/L (Vega, 2002¹). Es un parámetro que presenta una mínima variación antes y después de la descarga por lo que no reviste efectos ambientales.

Figura 2. Gráfico comportamiento oxígeno disuelto

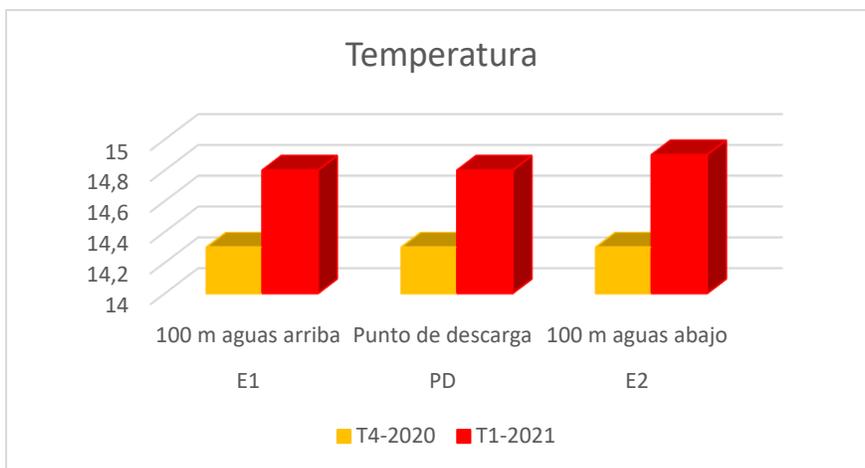
La temperatura se mantiene en 14.3 °C en todas las estaciones de monitoreo en la campaña T4-2020 y en 14,8 y 14,9°C en campaña T1-2021; valor normal para las épocas de la medición. Es un parámetro que se mantiene invariable antes y después de la descarga.

Figura 3. Gráfico comportamiento temperatura

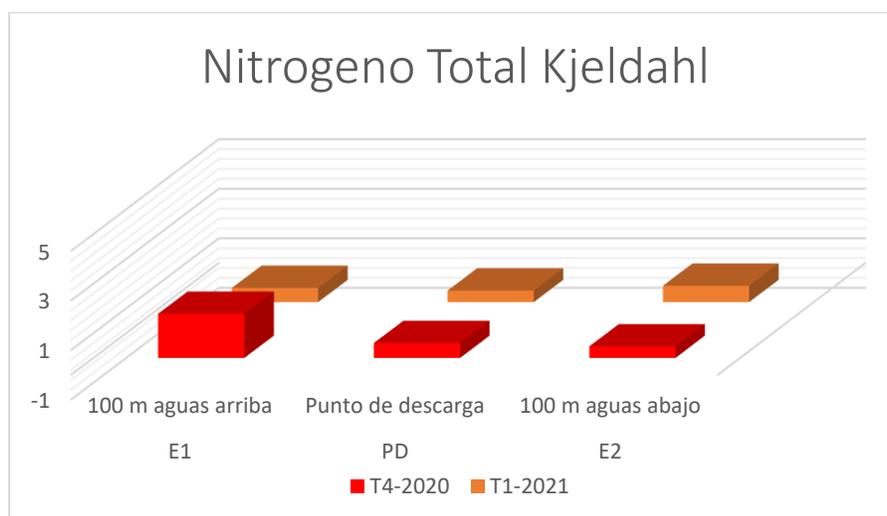
consecuentemente aguas abajo de la descarga. Lo antes mencionado, se condice con los resultados obtenido en la campaña T1-2021 donde se observa nuevamente que E1 tiene una concentración mayor, 0,571mg/l, que el punto de la descarga y que el punto aguas debajo de la descarga. En síntesis, es un parámetro que mejora bastante respecto a la calidad registrada antes de la descarga.

Figura 4. Gráfico comportamiento nitrógeno kjeldahl

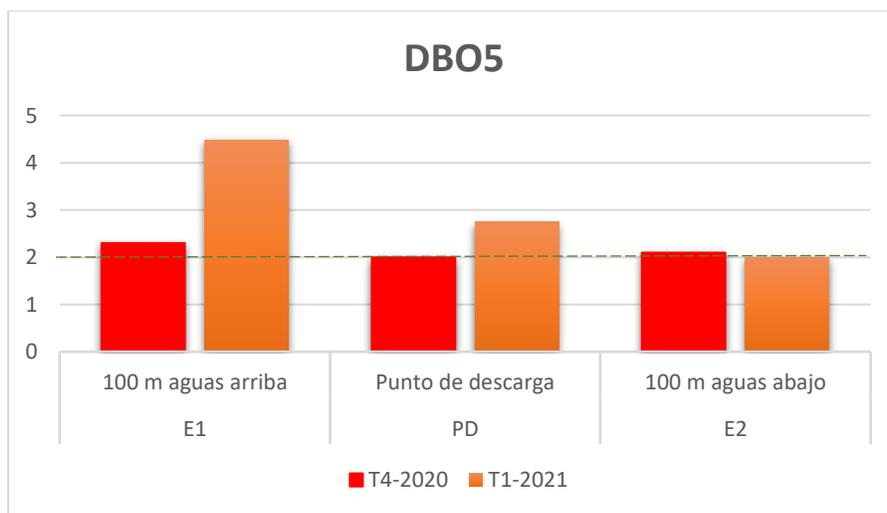
Los resultados indican que antes de la descarga (en E1), el agua tiene una demanda bioquímica de oxígeno (DBO₅) de 2,3 mg/L y 4,48, en la campaña T4-2020 y T1-2021, respectivamente. En la descarga, en ambas campañas se aprecia una disminución que hace que la DBO₅ esté bajo el límite de detección de la técnica analítica (LD), para el caso de la campaña T4-2020 y que se reduzca en un 40%, en el caso de la campaña T1-2021. Teniendo presente que aguas arriba de la descarga (E1) hay un mayor contenido de NTK, esta pequeña variación en la DBO₅ se explica porque el nitrógeno amoniacal puede incrementar la demanda bioquímica de oxígeno (von Sperling, 2007). Por su parte, la zona de la descarga al tener un menor NTK explicaría una DBO₅ cercana al LD de la técnica. Aguas abajo de la descarga, se mantiene en ambas campañas con valores cercanos al LD. La DBO₅ es un parámetro cuyas diferencias se dan en beneficio de la calidad del cuerpo receptor, específicamente en la zona de la descarga, por ende, no revisten un efecto ambiental sobre la biota.

Figura 5. Gráfico comportamiento DBO₅

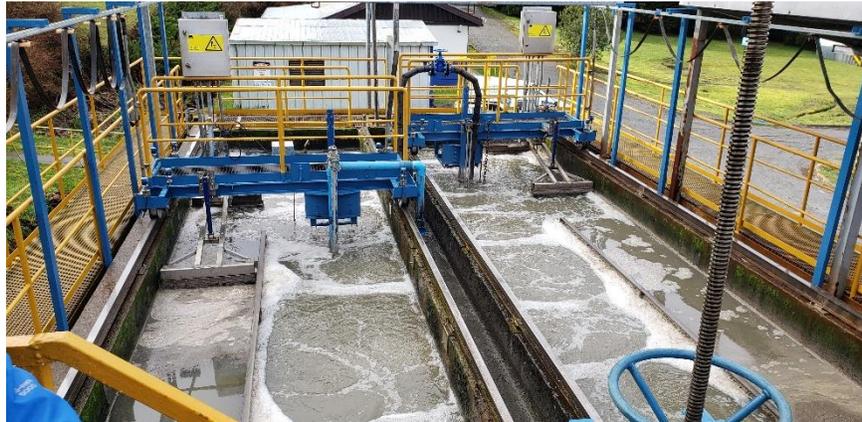
El tratamiento secundario o de remoción de carga orgánica está compuesto por dos líneas de tratamiento independientes, dividiéndose los caudales en la cámara de recirculación y mezcla, que es donde se forma el licor mezclado y se distribuye equitativamente a cada reactor, el cual esta interconectado con un clarificador.

Figura 3: Vista de Reactor A

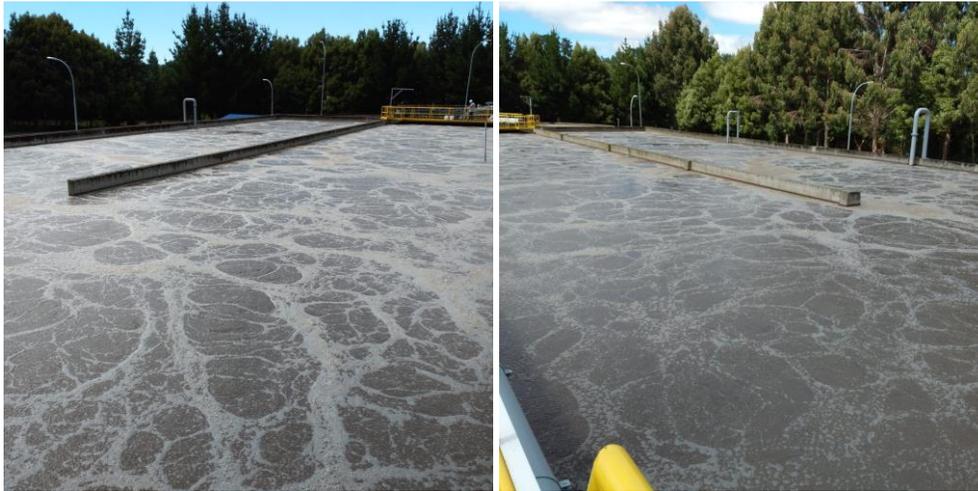
Figura 4: Vista de Sedimentador A

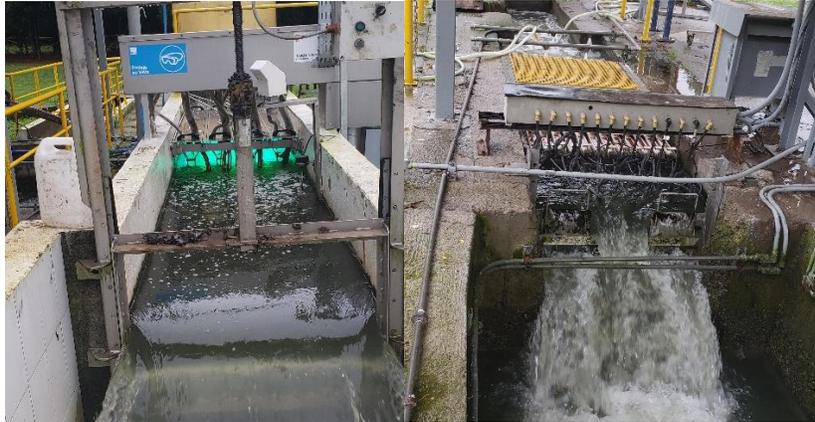
La descarga se realiza al río Maullín según los parámetros establecidos en el Decreto Supremo N° 90 de 2000 del Ministerio de la Secretaría General de la Presidencia, a través de una tubería sumergida, según lo autoriza la RCA 337/2000.

Figura 5: Descarga al Río Maullín.

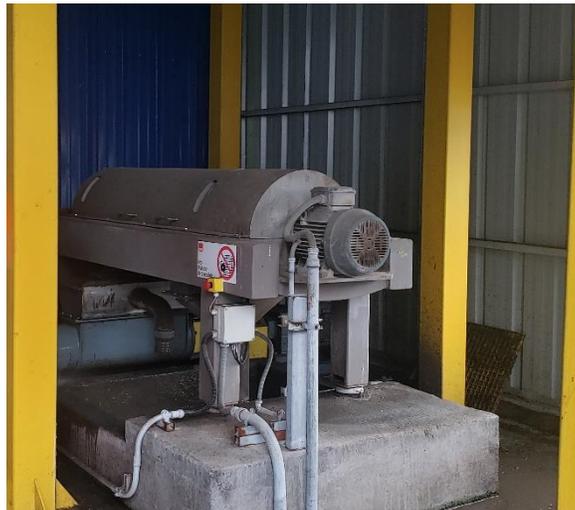
Figura 7: Centrifuga de Lodos

El sistema de deshidratado de lodos consta de un sistema de deshidratado de lodos del tipo mecánico, mediante el cual el lodo espesado es sometido a un proceso de separación mecánica del agua a objeto de reducir el contenido de agua.

- Instalación de Sensores para control de Procesos.
Objetivo mejorar el control de proceso a través del control de variables como OD, Nitrógeno y SSLM
- Mejoras a Recirculación y Purga de Lodos
Objetivo: Mejorar la capacidad de bombeo, de modo de tener un mayor control sobre la recirculación y la purga de lodos.
- Cambio de Sistema de Deshidratado, de filtro banda a Centrifuga.

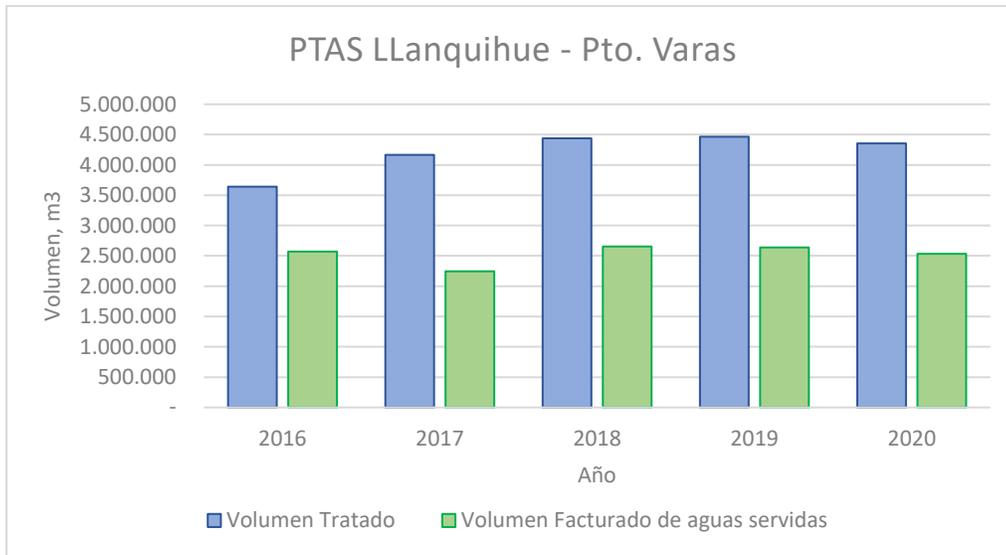
Figura 9: Gráfica de Volúmenes Anuales

Según los datos operacionales registrados el volumen promedio tratado para la PTAS es:

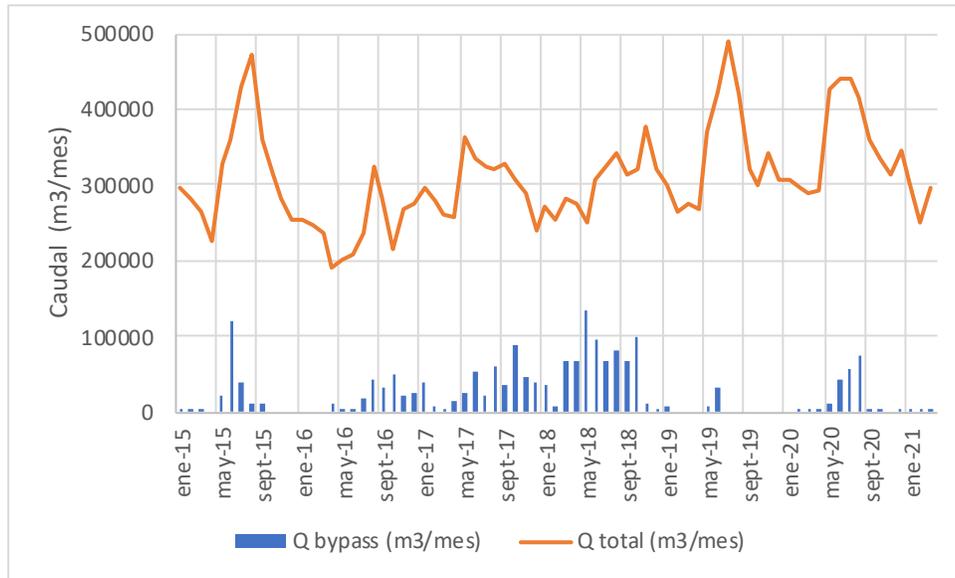
Lo anterior permite corroborar que las medidas implementadas por ESSAL han sido eficaces para incrementar la capacidad de tratamiento del sistema y por consiguiente se han reflejado en una reducción efectiva de las descargas a través del bypass.

Figura 2: Evolución caudal total del efluente de la PTAS y descarga efectuada por bypass

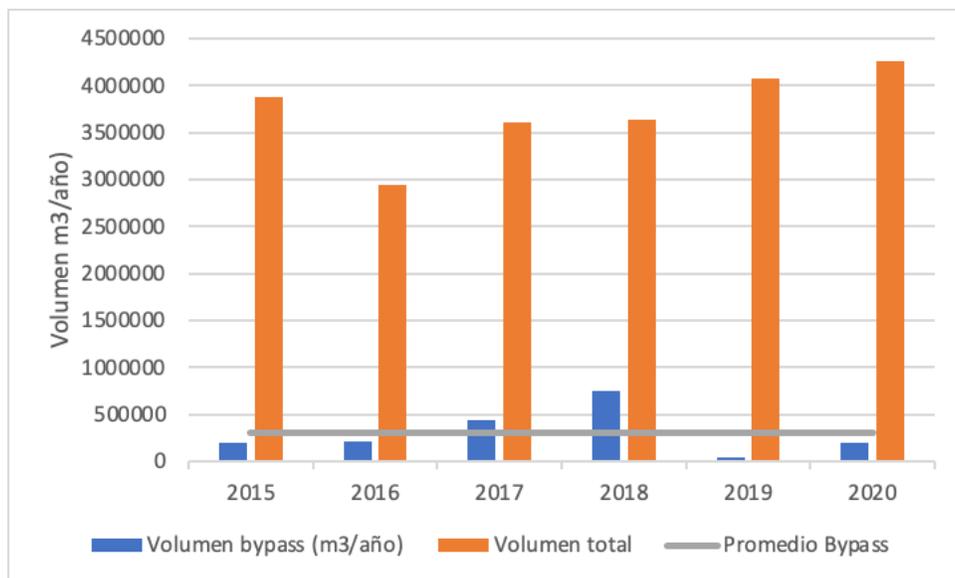
Figura 3: Volumen anual efluente de la PTAS y descarga efectuada por bypass

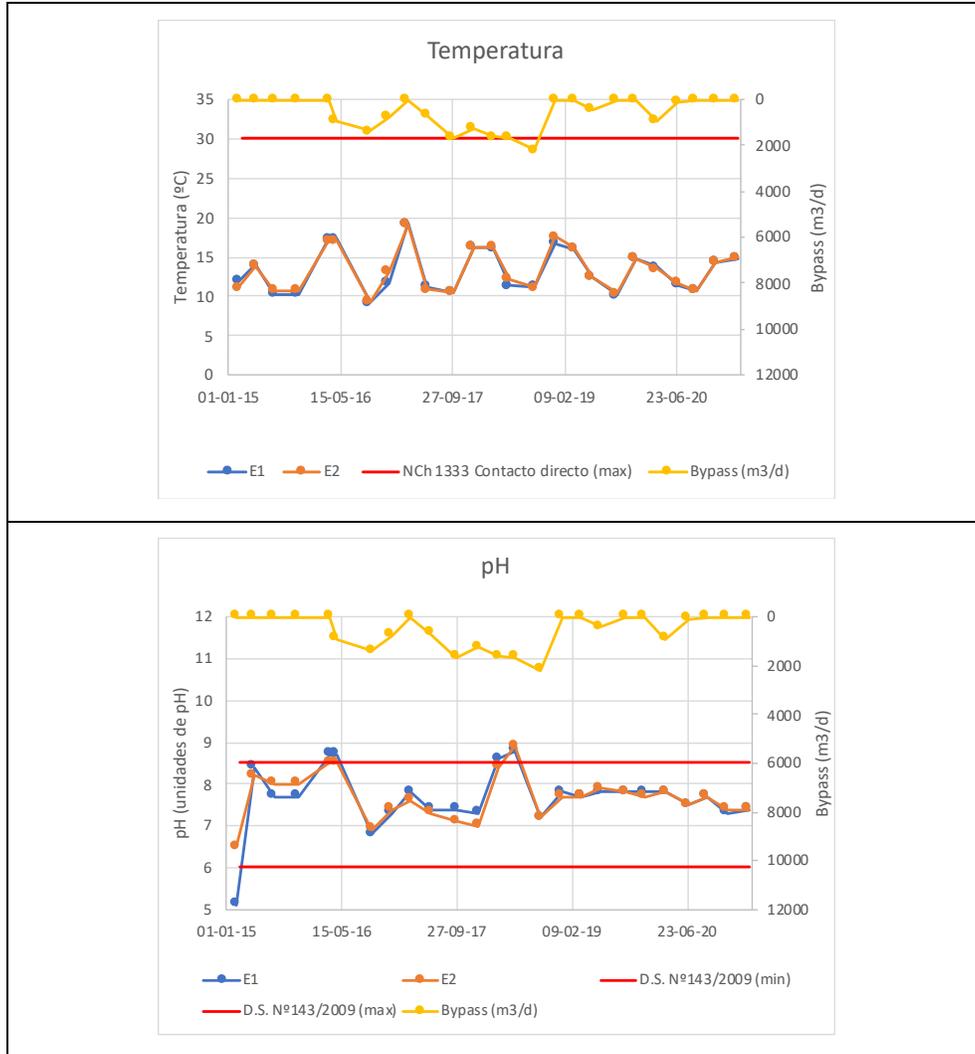
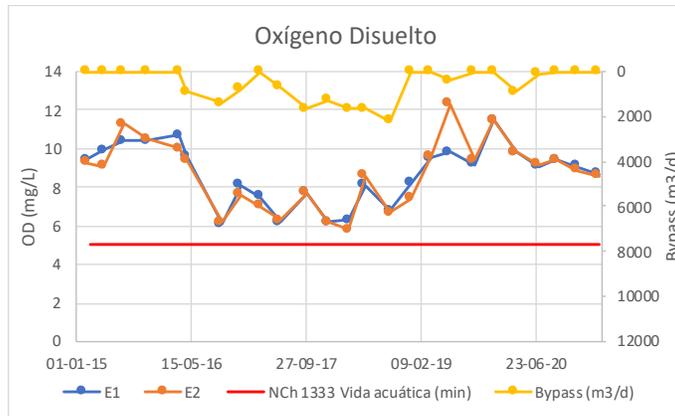
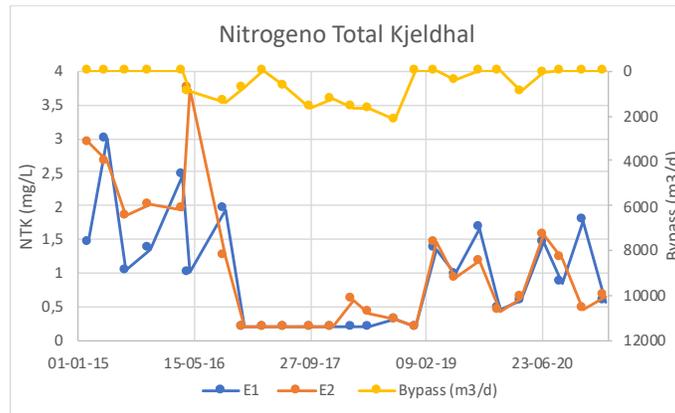
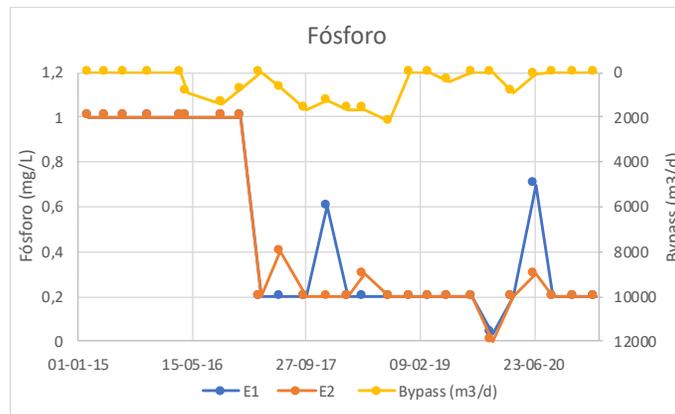
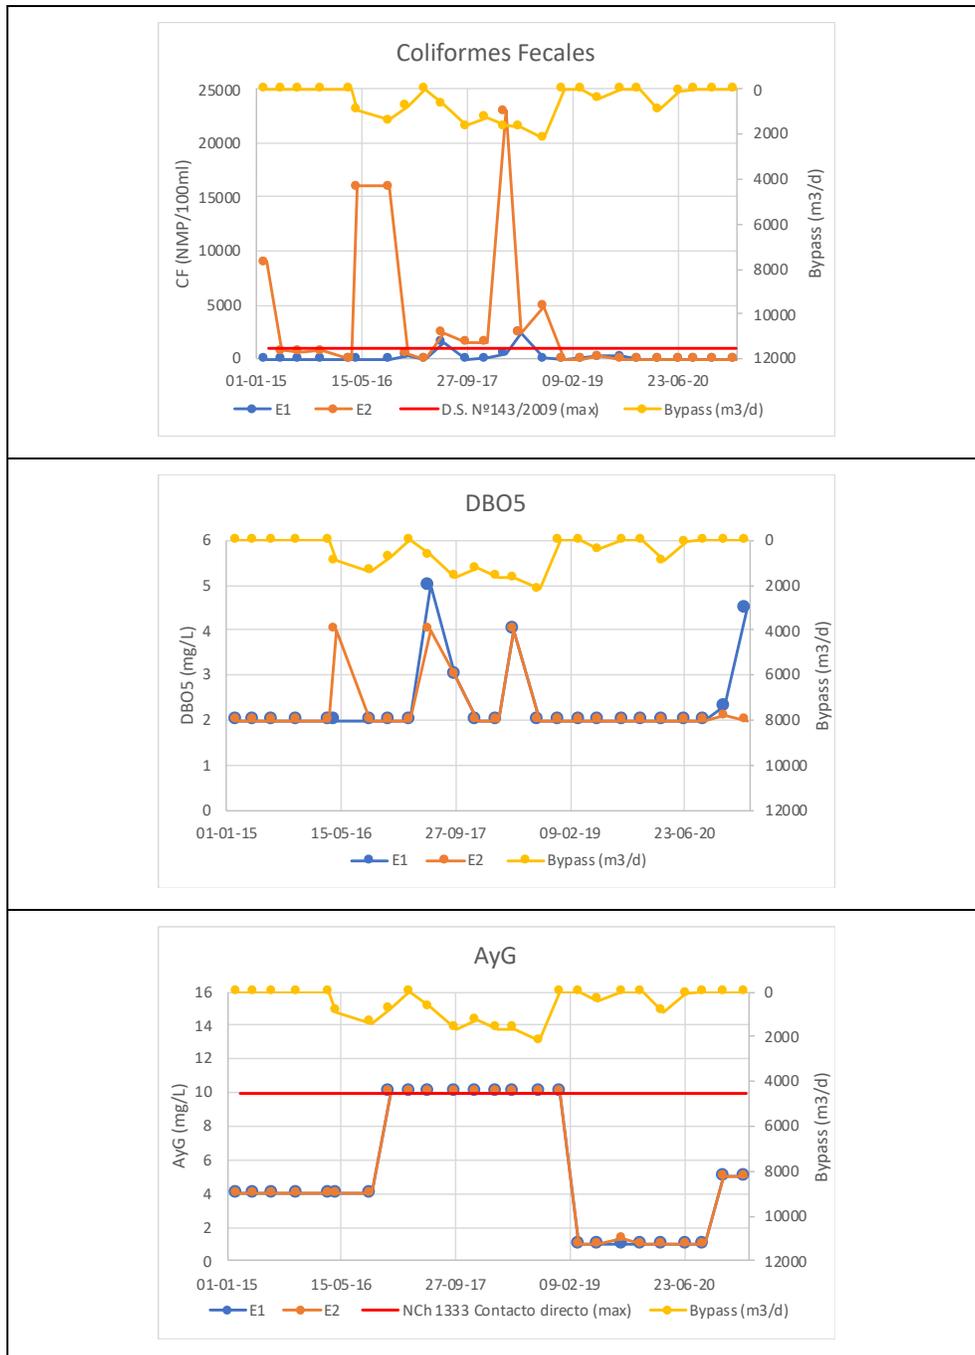
Figura 4: Evolución calidad río Maullín

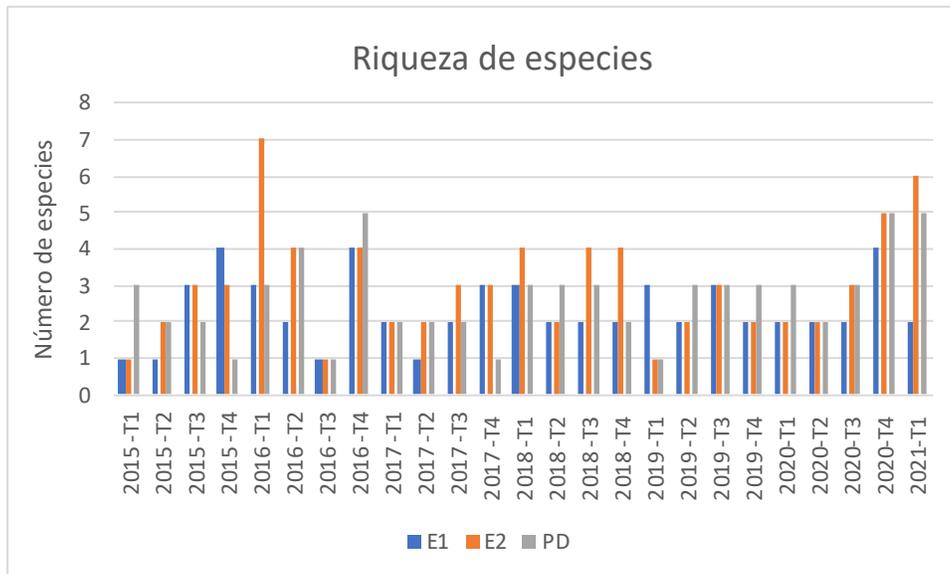
Figura 5: Evolución temporal riqueza de especies fauna íctica

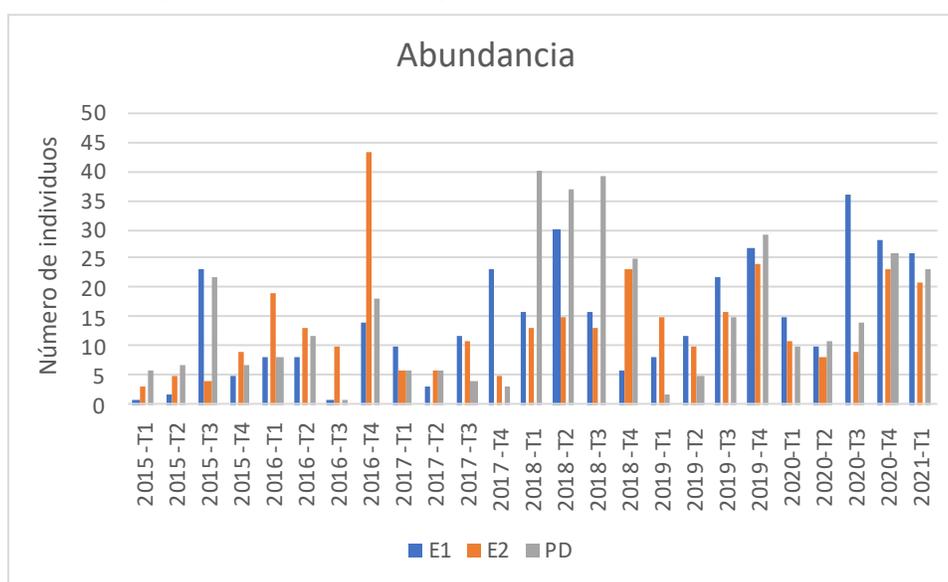
Figura 6: Evolución temporal abundancia fauna íctica

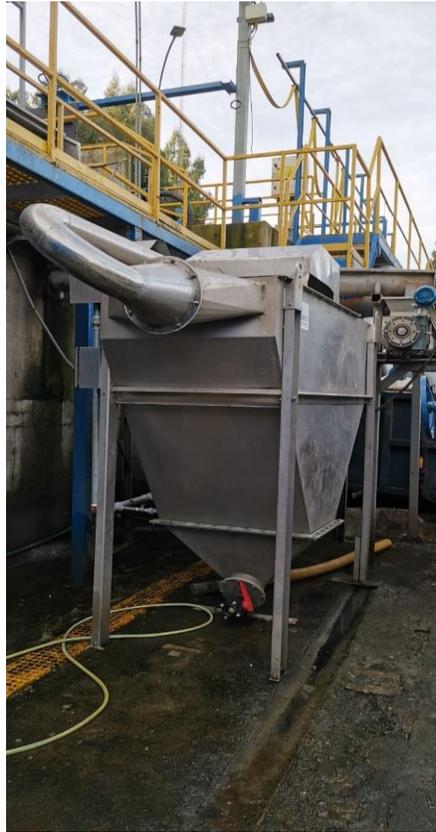
La separación de las arenas arrastradas por el agua residual se hace fundamental para proteger el resto de la instalación y los equipos. Una separación óptima de las arenas previene de problemas de explotación, así como su acumulación en diferentes puntos del proceso, la abrasión en los equipos mecánicos y posibles obstrucciones en tuberías. Por este motivo se realiza la renovación del clasificador de arena existente por un equipo de alta eficiencia SAVECO GRITSEP FGC-036 con capacidad de 130 [m³/h] con separación de arena con granulometría > 200 micras y densidades de 2.6 a 2.65 [kg/dm³] y accionamiento programado.

Imagen 30. Clasificador de arena SAVECO GRITSEP FGC-036, PTAS.

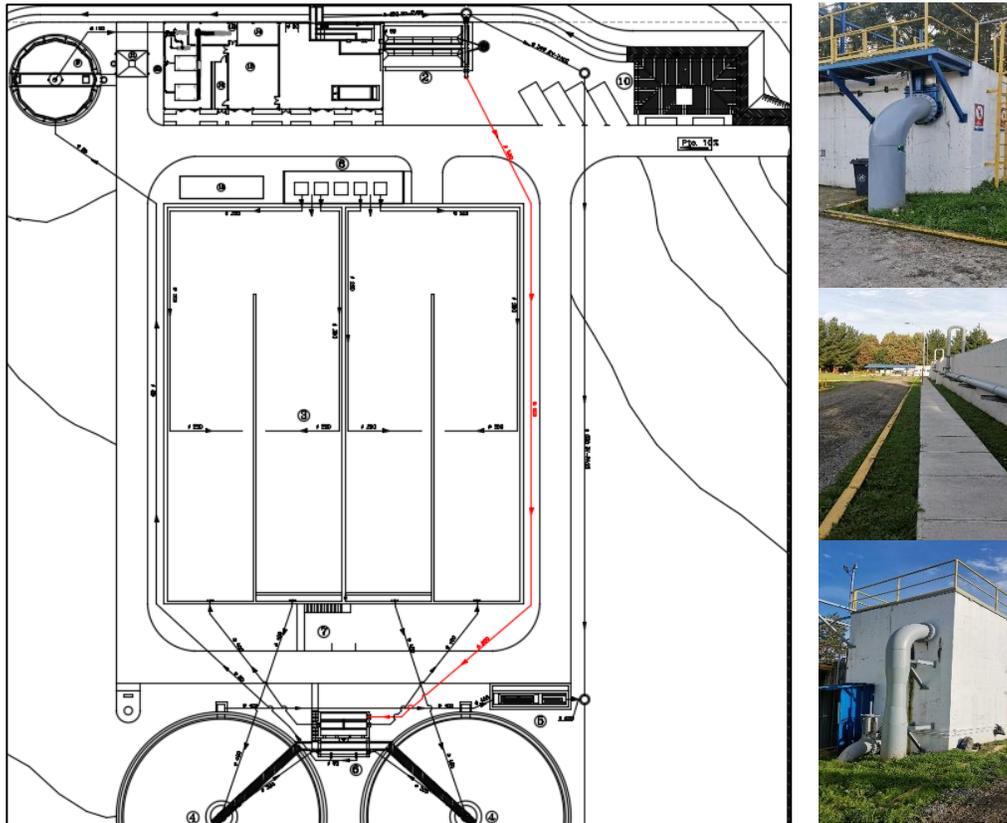
La tubería existente cuenta con un trazado desde el pretratamiento de la PTAS, hacia una cámara de repartición de caudal hacia los reactores biológicos, ubicada entre sedimentadores (ver imagen 1). Su longitud total es de 104 metros y se encuentra seccionada en 3 tramos; el primero materializado en cañería ASTM A53 galvanizada, a la vista y de 500 [mm] de diámetro; el segundo tramo materializado en tubería HDPE corrugada SN2, soterrada y de 500 [mm] de diámetro; y el tercer tramo materializado en cañería ASTM A53 galvanizada, a la vista y de 500 [mm] de diámetro.

Imagen 1. Diagrama de trazado de tubería de transporte de caudal desde pretratamiento a cámara de repartición hacia biológicos, PTAS.

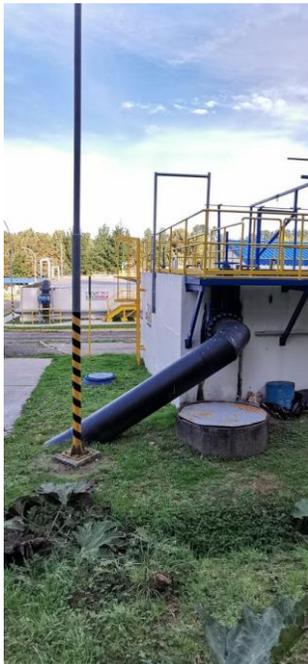
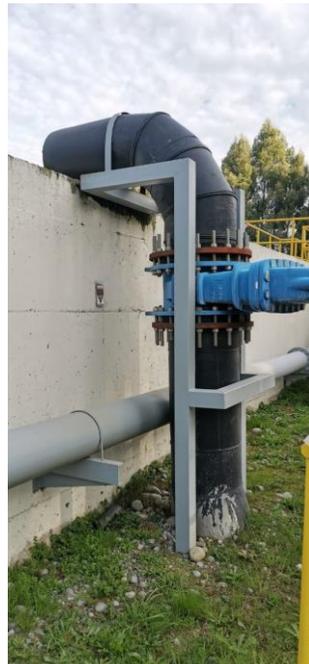
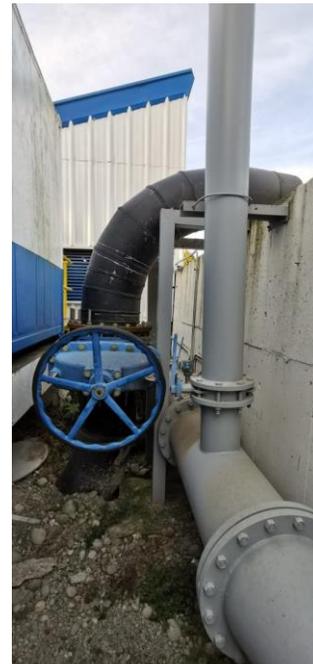
Imagen 2. línea de refuerzo pretratamiento – reactores

Imagen 3. línea de refuerzo pretratamiento – reactores

Imagen 4. línea de refuerzo pretratamiento – reactores

Debido a que el caudal máximo de porteo del ducto existente es de alrededor de 212 [l/s], se proyecta la construcción de una línea de refuerzo mediante tubería HDPE liso de 500 [mm] de diámetro, capaz de transportar, al menos, el caudal de diseño establecido en la RCA 337/2000 (esto es, 271,8 l/s) hacia los reactores biológicos 1 y/o 2, de tal forma que sea posible dejar fuera de operación el ducto existente para realizar limpieza y/o mantención sin afectar la continuidad del proceso, e ingresar caudales superiores a los considerados en el proyecto original al tratamiento biológico en caso de ser necesario.

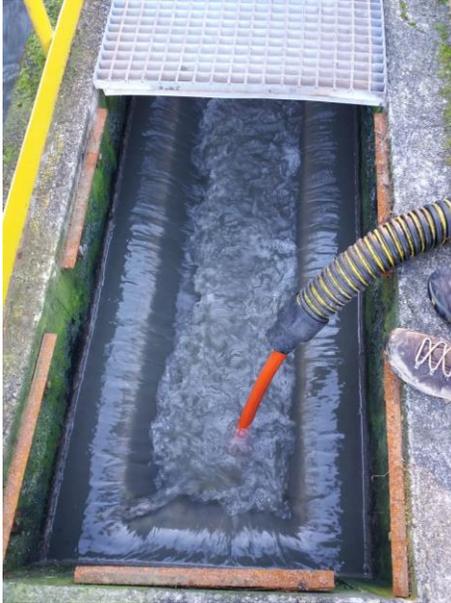
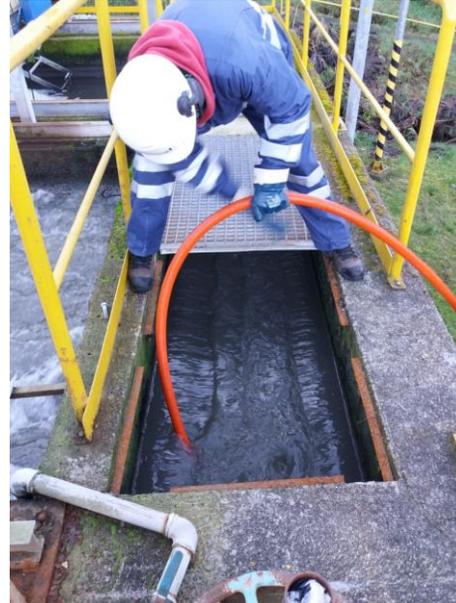
Imagen 5. Limpieza de tubería de pretratamiento a cámara de repartición hacia biológicos post construcción de refuerzo, PTAS(11/12/2019).

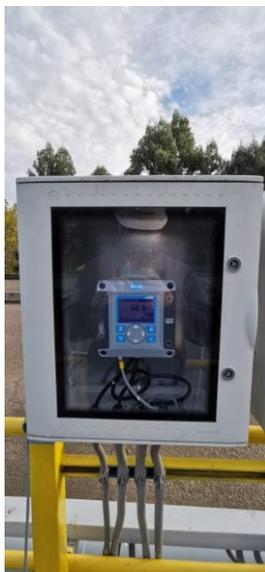
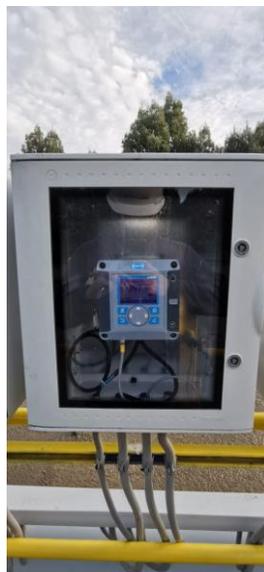
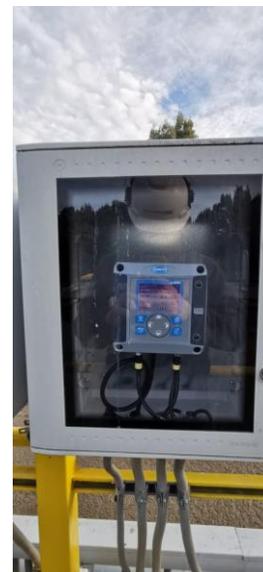
Mediante estos sensores el sistema de control de depuración responde a la situación en tiempo real de forma fiable y en continuo.

Imagen 22. Sensor ORP reactor biológico 1, PTAS Llanquihue – Puerto Varas

Imagen 23. Sensor ORP reactor biológico 1, PTAS Llanquihue – Puerto Varas

Imagen 24. Sensor Amonio Nitrato reactor biológico 1 y 2, PTAS Llanquihue – Puerto Varas.

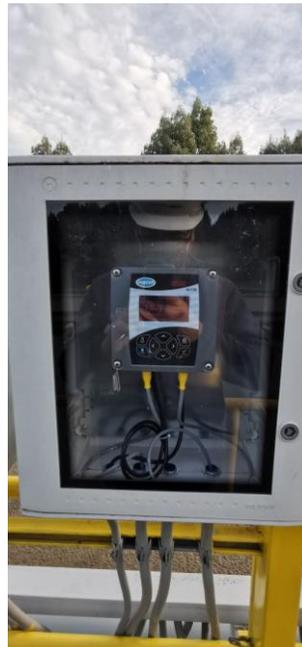
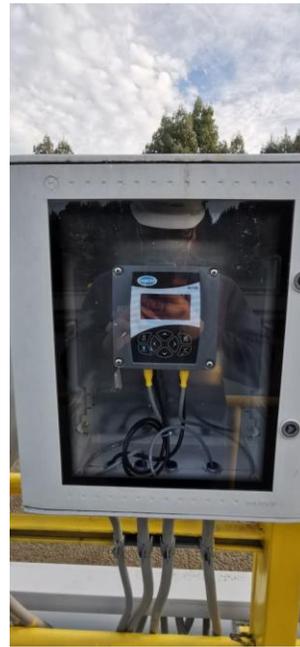
- La recirculación de lodo (RAS).
- La purga de Lodo (WAS) .
- El tiempo de retención de lodo (SRT) .
- Mejorar las características de sedimentación de la biomasa.
- Determinar la eficiencia de los mecanismos de deshidratación.

Imagen 25. Sensor Solidos Suspendidos Totales reactor biológico 1, PTAS Llanquihue – Puerto Varas.

Imagen 26. Sensor Solidos Suspendidos Totales reactor biológico 2, PTAS Llanquihue – Puerto Varas.

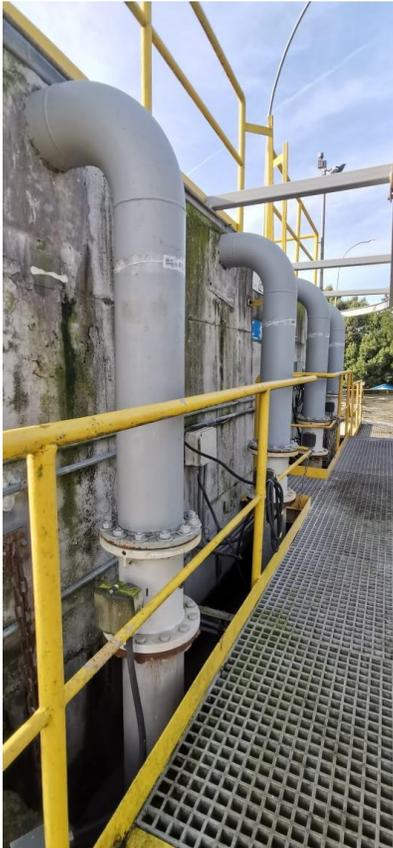
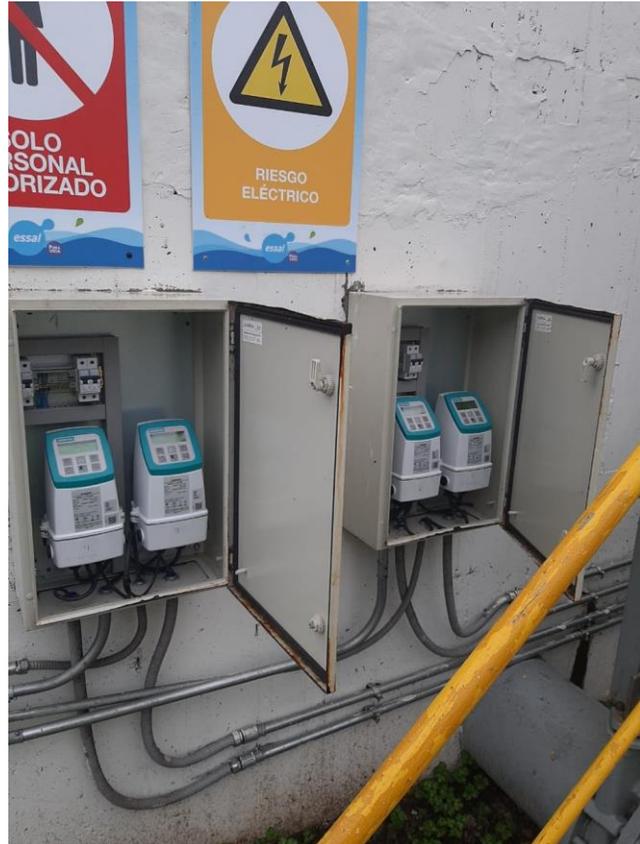
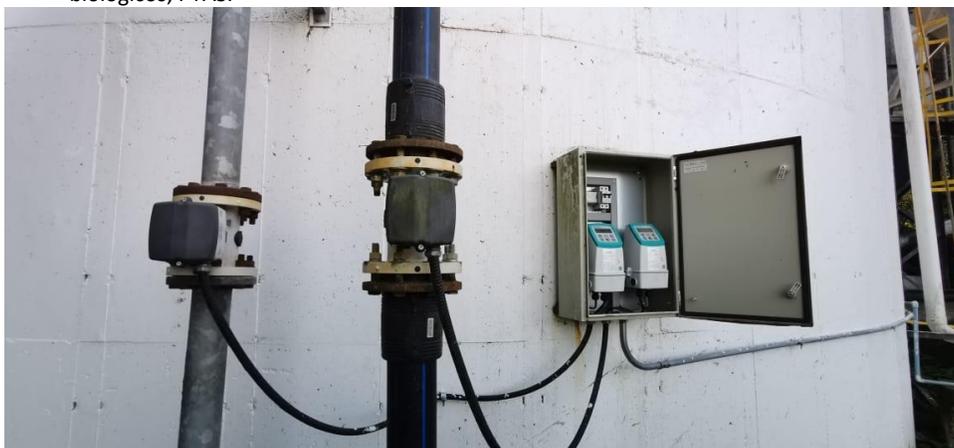
Se realiza instalación de 4 sensores de medición de caudal marca SIEMENS modelo MAG 5100G de 200 [mm] de diámetro, cada uno con su transmisor de señal MAG 5000-6000 instalados al interior de un gabinete eléctrico. La cuantificación de los volúmenes de recirculación de lodo (RAS) y Purga del sistema (WAS) son parámetros claves para el control del proceso de depuración, ya que permiten mantener las condiciones adecuadas de operación del sistema biológico, conservando una concentración adecuada de microorganismos activos y sólidos inertes en el licor de mezcla (SSLM), encargados de la degradación de la materia orgánica.

Imagen 27. Sensor de medición de caudal de líneas de recirculación de lodo hacia reactores biológicos, PTAS.

Imagen 28. Sensor de medición de caudal de líneas de recirculación de lodo hacia reactores biológicos, PTAS.

Imagen 29. Sensor de medición de caudal de líneas de purga de lodo en exceso, PTAS.

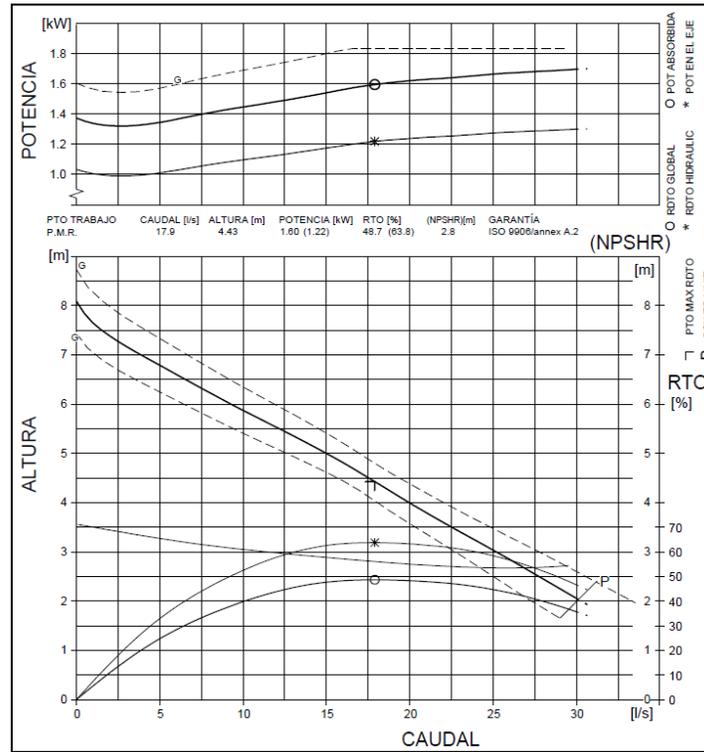
- Numero de bombas instaladas: 2 unidades
- Tipo de bomba: Sumergida
- Marca: Flygt
- Modelo: NP3085.160
- Tipo: MT
- Diámetro descarga: 80 mm
- Potencia: 1.3 Kw
- Corriente: 3.6 A
- Velocidad Nominal: 1440 RPM
- N° de curva: 53-462-00-3806

Imagen 6. Curvas de funcionamiento de bomba de purga Flygt NP3085.160 MT, PTAS Llanquihue-Puerto Varas.

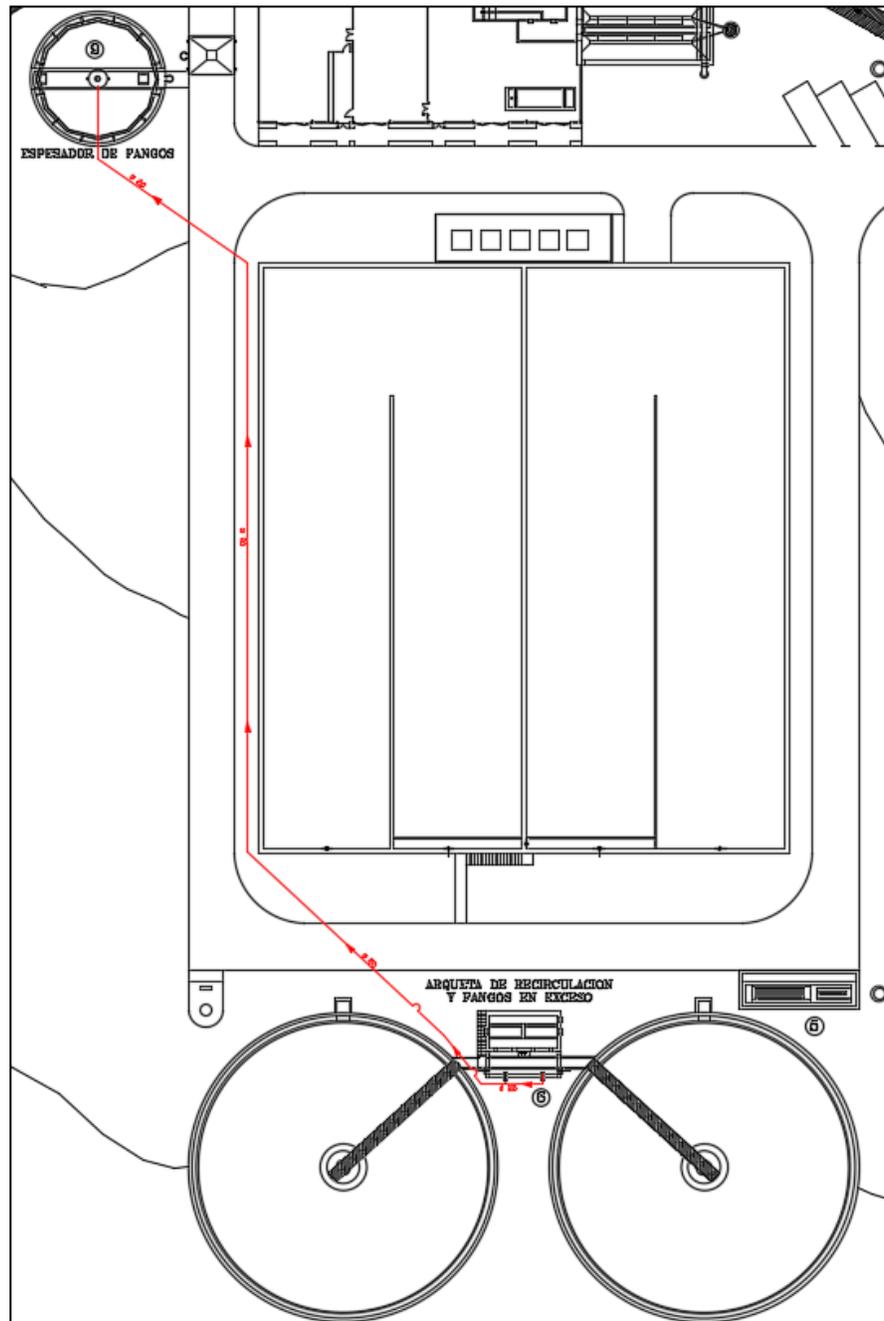
La línea de impulsión está fabricada en acero galvanizado trazada bajo la cota de terreno, de diámetro 80 (mm) y de longitud total 112 (m).

Imagen 7. Diagrama de trazado de tubería de purga de lodos en exceso, PTAS Llanquihue-Puerto Varas.

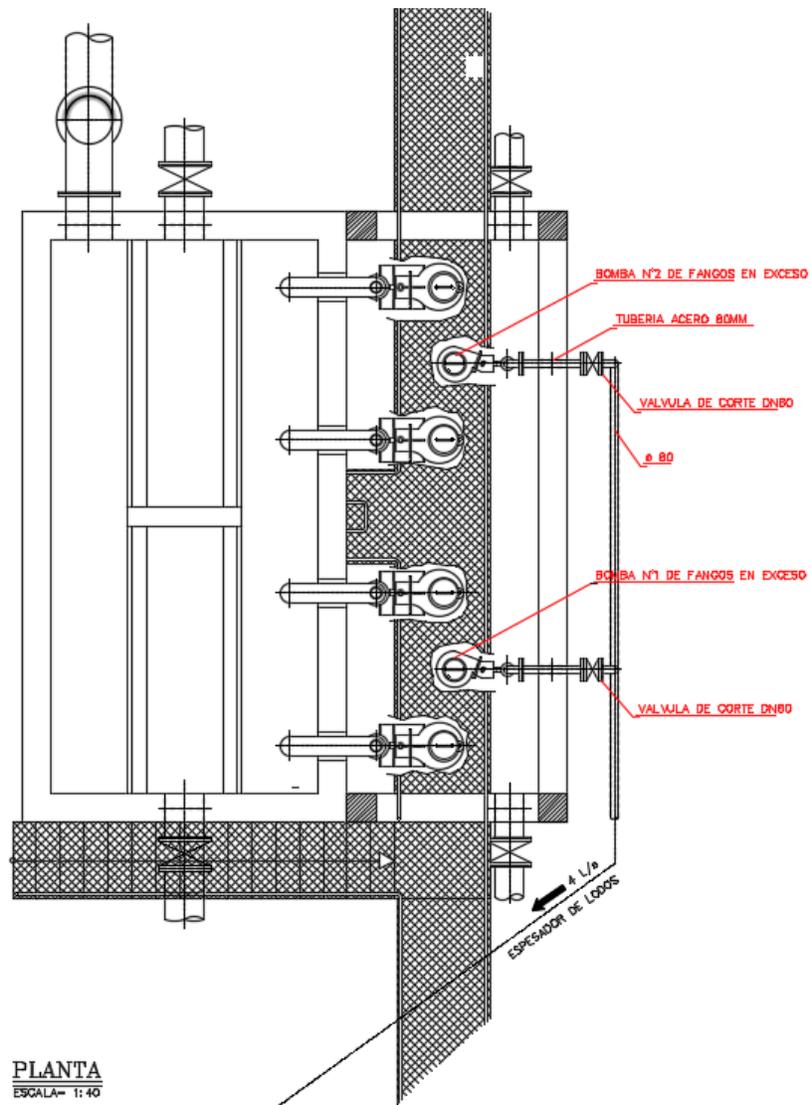
PLANTA
ESCALA= 1:40

Imagen 8. Vista en planta de cámara de lodos espesados y sistema de purga de lodos en exceso, PTAS.

Para mejorar la capacidad de porteo, se propone interrumpir el piping instalado (aguas abajo de válvula de corte de bomba de purga N°2) para luego trazar de una nueva línea de lodos en exceso que permita independizar la impulsión de cada bomba. La línea proyectada debe ser fabricada en HDPE PN4 PE100 (Norma ISO 4427) de diámetro 100 (mm) y debe unir la cámara de lodos espesados con el espesador de lodos. Se considera además la instalación de un flujómetro electromagnético inductivo en la línea proyectada, cumpliendo con la normativa vigente NCh3205 “Medidores de Caudal de Aguas Residuales – Requisitos”.

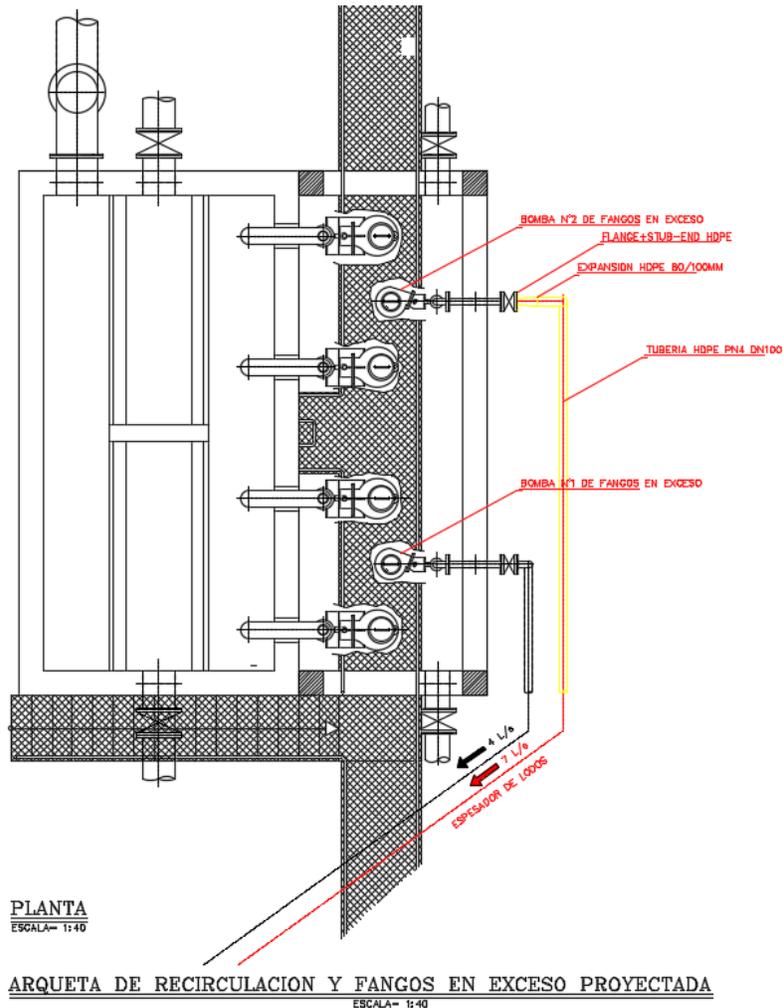
Imagen 9. Vista en planta de cámara de lodos espesados y línea de refuerzo de purga de lodos en exceso, PTAS.

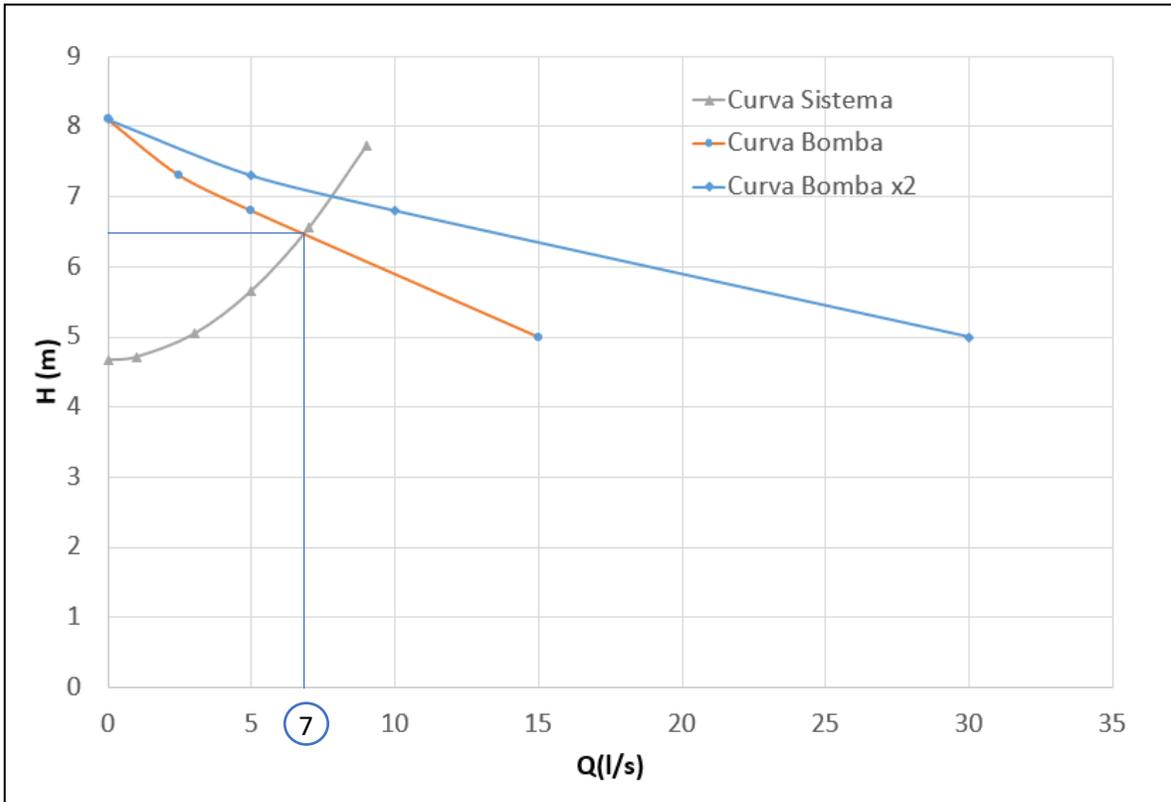
Finalmente, al interceptar las curvas de los equipos de bombeo y la curva del sistema proyectado se obtiene el caudal de purga de lodos en exceso proyectado, resultando en 7 [l/s].

Imagen 10. Determinación de capacidad de purga de lodos en exceso se sistema proyectado, PTAS Llanquihue-Puerto Varas.

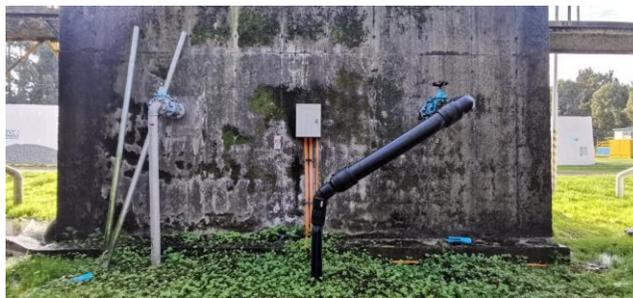
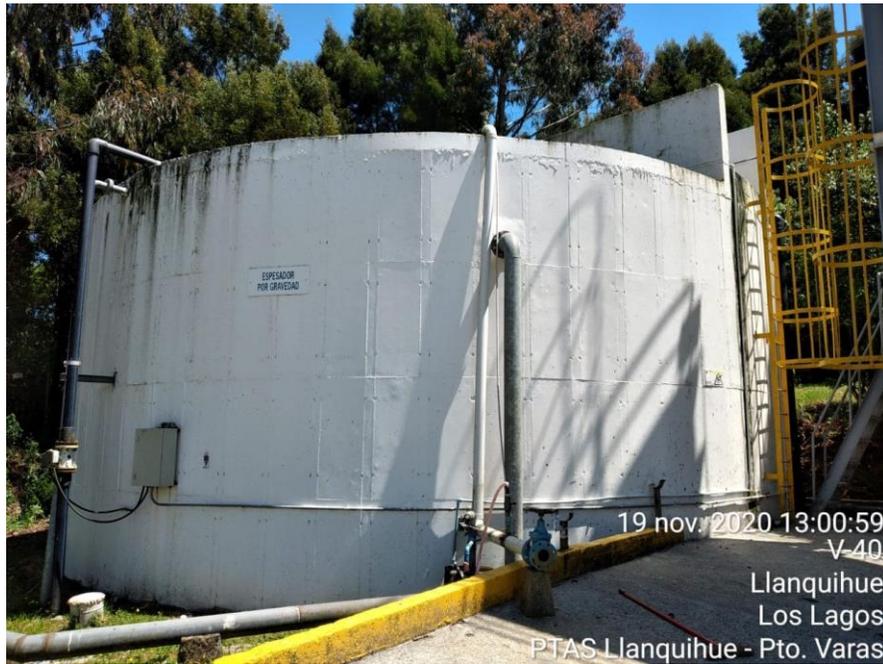
Imagen 11. línea de refuerzo de purga de lodos en exceso, PTAS.

Imagen 12. línea de refuerzo de purga de lodos en exceso, PTAS.
