EN LO PRINCIPAL: Presenta Programa de Cumplimiento; **EN EL OTROSÍ:** Se tenga presente.

PROGRAMA DE CUMPLIMIENTO

Planta de Tratamiento de Aguas Servidas
Puerto Varas – Llanquihue

Planta de Tratamiento de Aguas Servidas de Puerto Varas -
Llanquihue

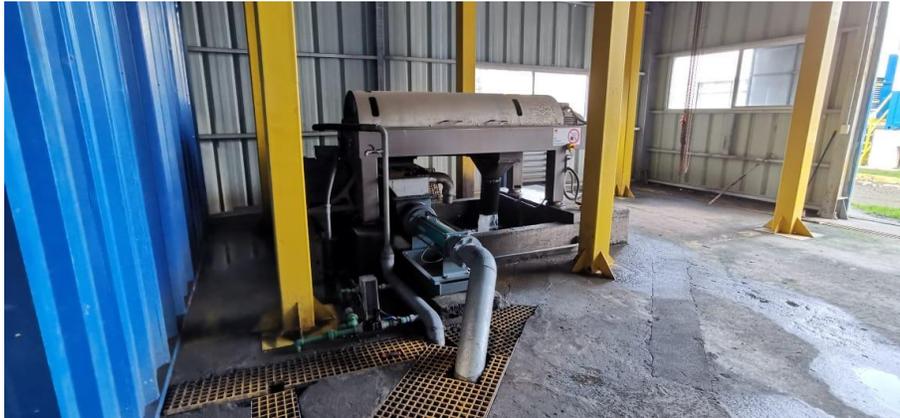
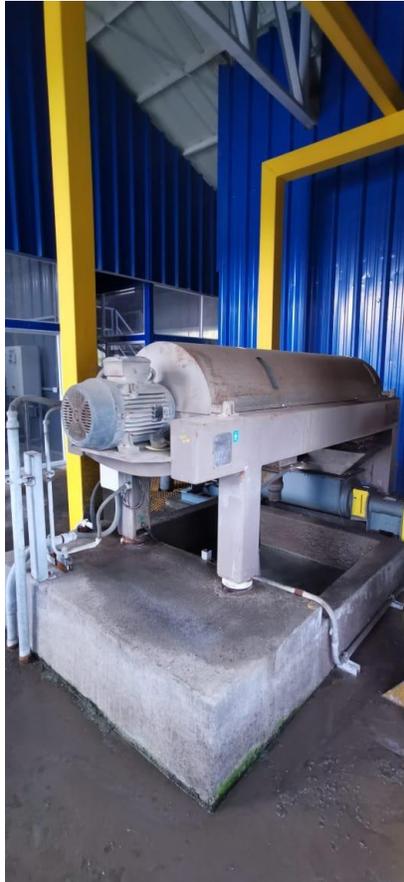
El proyecto de instalación del equipo Decanter considera la renovación del edificio de deshidratado e implementación de instrumentación adecuada para mantener una lógica de control del proceso, de tal forma que todos los equipos periféricos del deshidratado (bombas de lodo espesado, bomba de lodo deshidratado, sistema de encalado, sistema de preparación y dosificación de polímero, sistema de autolimpieza de centrifuga, sensor de tolva de lodo deshidratado, medidores de caudal de lodo y polímero, etc.) funcionen enlazados (PID) y puedan alarmar o detenerse automáticamente en caso de falla de cualquiera de ellos.

Imagen 20. Equipo Decanter de deshidratado de lodos en exceso ALFA LAVAL IDW-40, PTAS.

Imagen 21. Equipo Decanter de deshidratado de lodos en exceso ALFA LAVAL IDW-40, PTAS.

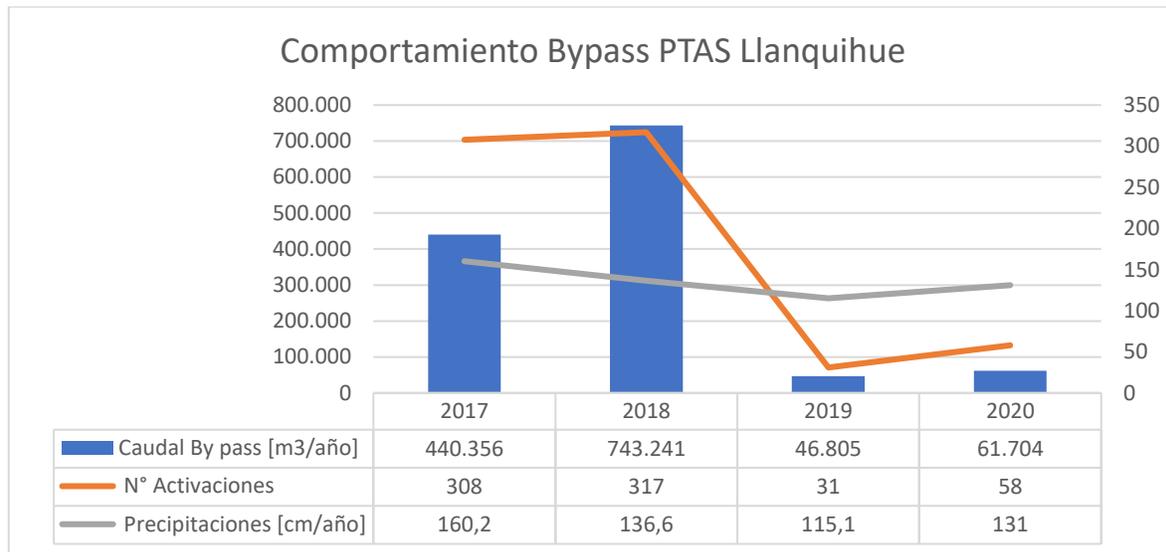
En base a historial de datos de procesos de la PTAS, en el gráfico a continuación se puede observar una significativa disminución de los eventos y volúmenes de agua servida bypassados desde el comienzo de obras de mejoramiento de infraestructura para aumentar la capacidad de tratamiento hidráulico el segundo semestre del año 2018, considerando que los niveles de precipitación anuales no han presentado una variación significativa en los últimos 4 años.

Gráfico 1. Relación de metros cúbicos de Bypass por metros cúbicos de afluente, PTAS Llanquihue – Puerto Varas.
