MAT. : Presenta Programa de Cumplimiento.

REF. : Rol D-142-2021.

ANEXO N° 1.
PROGRAMA DE CUMPLIMIENTO.

1. DESCRIPCIÓN DEL HECHO QUE CONSTITUYE LA INFRACCIÓN Y SUS EFECTOS

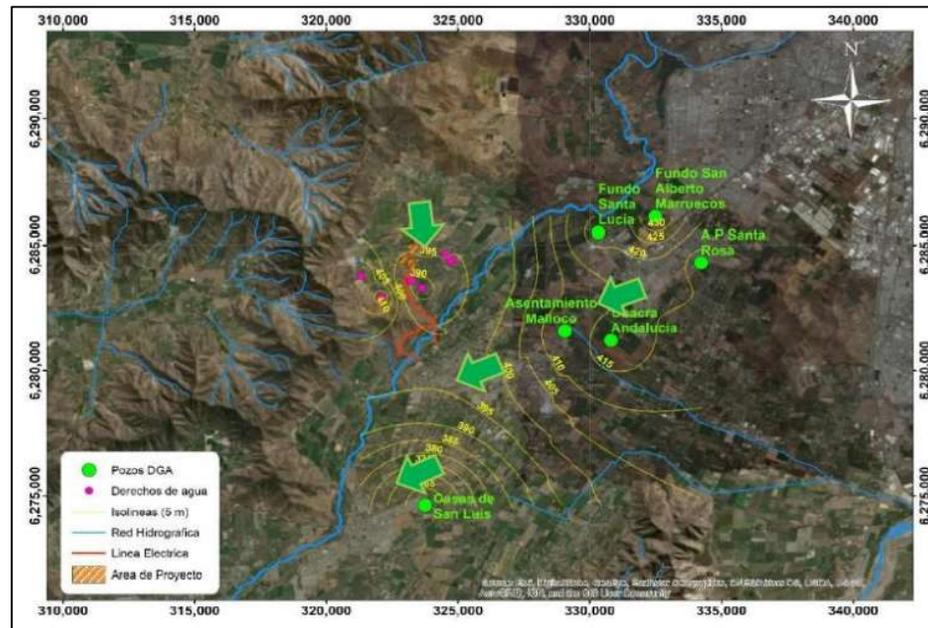
- v) El suelo en la zona de excavación donde se produjo el afloramiento presenta una conductividad hidráulica (K_{sat}) de 8,6 m/día y una permeabilidad de $0,5 \times 10^{-4}$ m/s, lo cual es concordante con el tipo de suelo formado por depósitos no consolidados aluviales, dada la cercanía al cauce río Mapocho.
- vi) Las aguas subterráneas proyectan un predominio de recarga del acuífero al Río Mapocho, tal como se ve en la siguiente imagen:

Mapa piezométrico del área de estudio con predominio de recarga al río
 Fuente: Caracterización Hidrogeológica DIA "Parque Fotovoltaico Los Corrales del Verano", 2019

v) Las aguas subterráneas proyectan un predominio de recarga del acuífero al Río Mapocho.

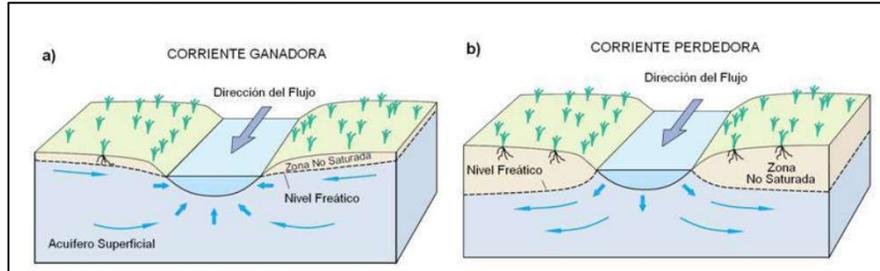
- vii) Ello es relevante, pues se estima que el Río Mapocho (Humedal El Trapiche) corresponde a una corriente ganadora, permitiendo establecer que las aguas extraídas y dispuestas en este ecosistema son las mismas que terminarán recargando el cauce fluvial; esto dado que el acuífero libre ubicado por debajo de la zona no saturada presenta una composición aluvial de material granular con alta capacidad de permeabilidad,

generándose una relación de las aguas subterráneas y superficiales como se observa en la conceptualización de la siguiente imagen:

Conceptualización sistema río-acuífero
Fuente: Modificado de Winter et al., 1998.

ecosistema son las mismas que terminarán recargando el cauce fluvial; esto dado que el acuífero libre ubicado por debajo de la zona no saturada presenta una composición aluvial de material granular con alta capacidad de permeabilidad, generándose una relación de las aguas subterráneas y superficiales.

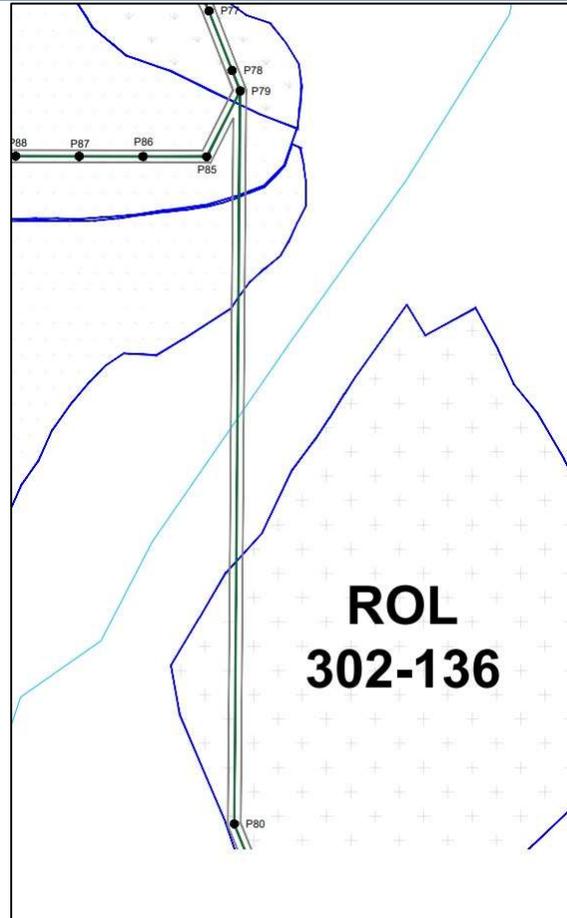
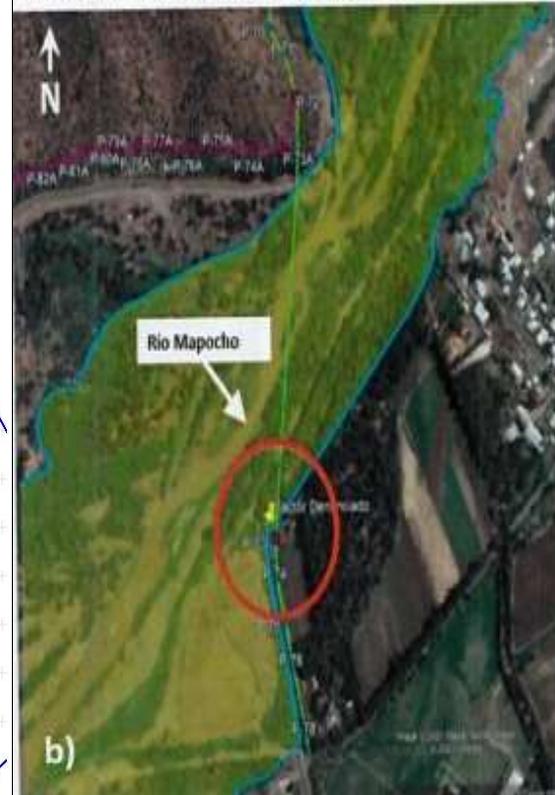
En la primera imagen se aprecia la ubicación de la torre P79 conforme a la Adenda Complementaria, y en la segunda está la ubicación de la torre P-72 conforme a la Formulación de Cargos.

Trazado definitivo informado mediante Carta de fecha 13 de mayo de 2021

Como se puede apreciar, la ubicación de la torre N° 72 coincide con la de la torre P79 (ubicada en coordenadas Este 324.149; Norte 6.281.830), lo que demuestra que se trata de una estructura contemplada expresamente por la RCA N° 401/2019, sólo que fue denominada con un número diferente (torre N° 72).

En relación con la torre N° 72 mencionada en la Formulación de Cargos, se aclara que esta estructura corresponde a la torre identificada como torre "P79" en los planos contenidos en el Anexo I de la Adenda Complementaria, ubicada en las siguientes coordenadas: Este 324.149; Norte 6.281.830. La torre P79 y la torre P80 materializan el cruce del Río Mapocho.
