Programa de Cumplimiento Res. Ex. N° 1 Rol F-082-2021.

MAT.: 1) Presenta Programa de Cumplimiento y responde a requerimiento de información; 2) Acompaña documentos; 3) Acredita personería.

Que por medio del presente, acompaño en tiempo y forma Programa de Cumplimiento (en adelante "Programa de Cumplimiento" o "PDC") para la unidad fiscalizable "CENTRO INTEGRAL DE PROCESAMIENTO DE REDES ACUÍCOLAS", de conformidad a lo señalado en el artículo 42 de la Ley Orgánica de la Superintendencia del Medio Ambiente, cuyo texto fue fijado por el artículo 2º de la Ley N° 20.417 (en adelante, "LO-SMA"), y en el Reglamento sobre Programas de Cumplimiento, Autodenuncia y Planes de Reparación, aprobado por el Decreto Supremo N° 30/2012, del Ministerio de Medio Ambiente (el "Reglamento"), en los términos que se exponen a continuación.

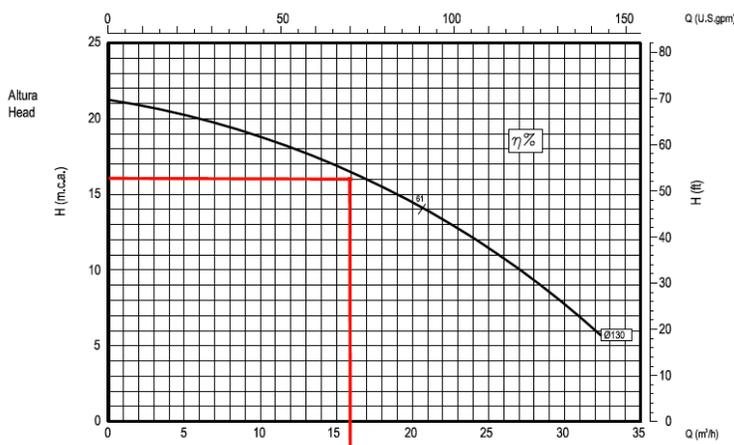
En gráfico siguiente, enviado por el proveedor de la bomba (VOGT), presenta la situación antes descrita.

Diam. Entrada Salida Input Output Diam.	Velocidad Nominal Nominal Speed	Modelo Type
2" x 2"	2900 1/min	A 701
Oferta:	Item:

Habiendo descartado la generación de impacto ambientales por este aspecto, reconocemos que el diámetro que existe no cumple con especificado en la RCA.

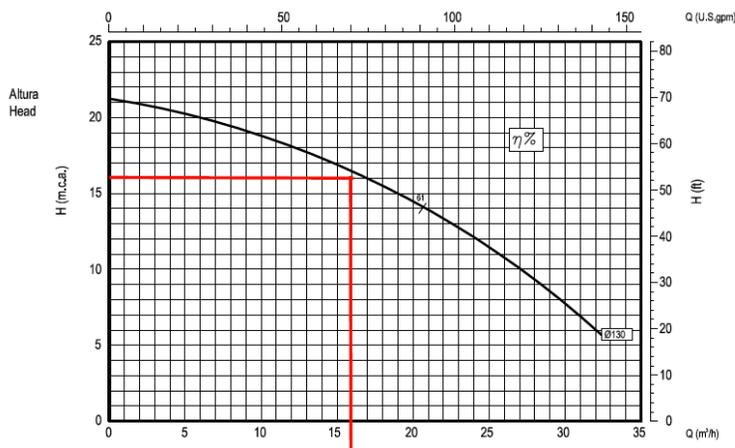
En gráfico siguiente, enviado por el proveedor de la bomba (VOGT), presenta la situación antes descrita.

Diam. Entrada Salida Input Output Diam.	Velocidad Nominal Nominal Speed	Modelo Type
2" x 2"	2900 1/min	A 701
Clasificación:	Items:

Habiendo descartado la generación de impacto ambientales por este aspecto, reconocemos que el diámetro que existe no cumple con especificado en la RCA.
