## Programa de Cumplimiento Comunidad de edificio Plaza Suecia

Elaborado por:  
Pablo González Padilla  
Ceacústica Limitada

12 de enero de 2021

Mediante el presente documento, se presenta a la Superintendencia del Medio Ambiente, el Programa de Cumplimiento (PDC) de Comunidad de edificio Plaza Suecia, cuyo fin es informar respecto a la mitigación y control de las emisiones acústicas en el receptor sensible identificado de Comunidad de edificio Plaza Suecia ubicado en calle Traiguén N° 2368, Providencia, y dar cumplimiento a la norma de emisión de ruido Decreto Supremo N° 38 de 2011 del Ministerio del Medio Ambiente.

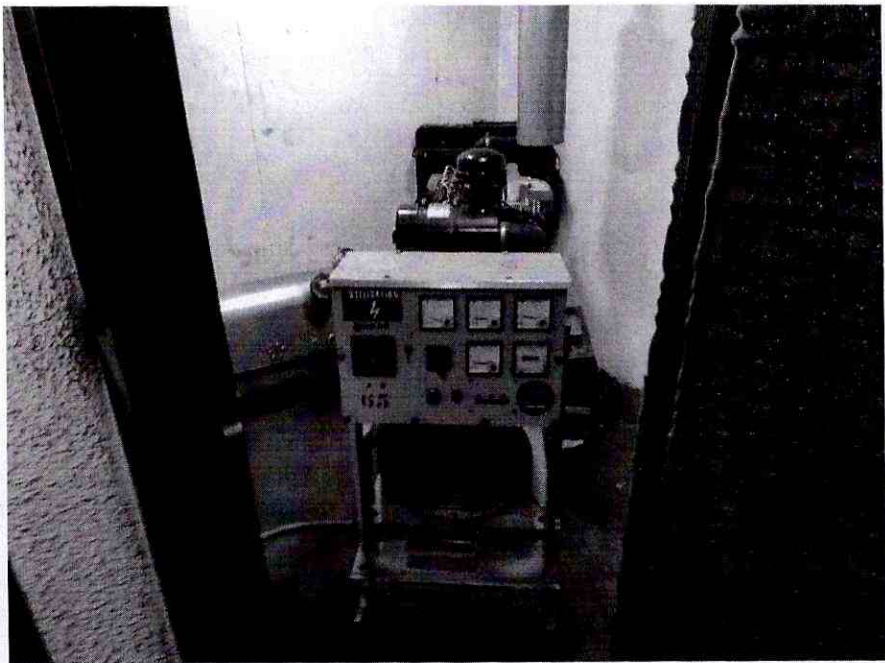
Figura 1: Fotografía del generador de energía de Comunidad de edificio Plaza Suecia.

3. Como la principal fuente generadora de ruido que se encuentra al interior de Comunidad de edificio Plaza Suecia, es un grupo generador de energía ubicado en el piso primer subterráneo del edificio.

4. La fuente de ruido identificada como predominante, se encuentra ubicado en una habitación de área 2x2,05 metros, en el primer subterráneo del edificio de la Comunidad de edificio Plaza Suecia. Donde un croquis de la ubicación de la habitación, se encuentra en la Apéndice D.

5. La unidad fiscalizable es un edificio habitacional, que opera en horario continuado de lunes a domingo las 24 horas al día.
6. La maquinaria identificada como fuente de ruido predominante y causante del incumplimiento al D.S. N° 38/11 MMA, es un generador de energía eléctrica a combustión, que opera solo en casos de emergencia y/o funcionamiento mensual ( una vez al mes), para mantener las instalaciones eléctrica de espacios comunes.
7. El grupo generador de energía es de marca Lureye serie N° 03941666 de 65 KVA, ubicado en el primer subterráneo, opera solo en casos de emergencia y/o funcionamiento mensual ( una vez al mes), para mantener las instalaciones eléctrica de espacios comunes. Fotografía de la placa técnica y lugar de ubicación, se presentan en Apéndice C.
