**MAT.:** Presenta Programa de Cumplimiento.

Magna es titular –para efectos del presente procedimiento sancionatorio– de la unidad fiscalizable consistente la faena constructiva ubicada en la calle Pirineos 2085, comuna de Providencia, Región Metropolitana (la “obra” o “faena”).

**PROGRAMA DE CUMPLIMIENTO SIMPLIFICADO PARA INFRACCIONES A  
LA NORMA DE EMISIÓN DE RUIDO D.S. N° 38/2011**

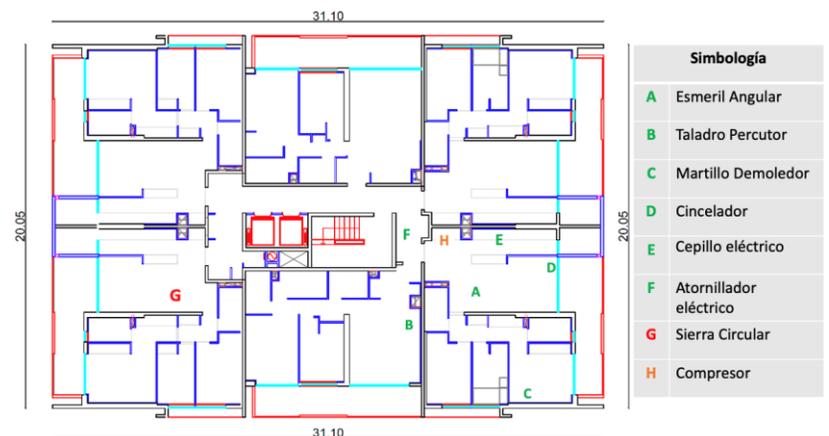
### Fuentes de Ruido Interiores

Al respecto, cabe tener en consideración que actualmente no se utiliza el compresor y tampoco se pretende utilizar en el futuro. Asimismo se debe considerar que la sierra circular se utiliza solo dentro de la sala de corte, cuya ubicación en la primera planta está representada en este plano.

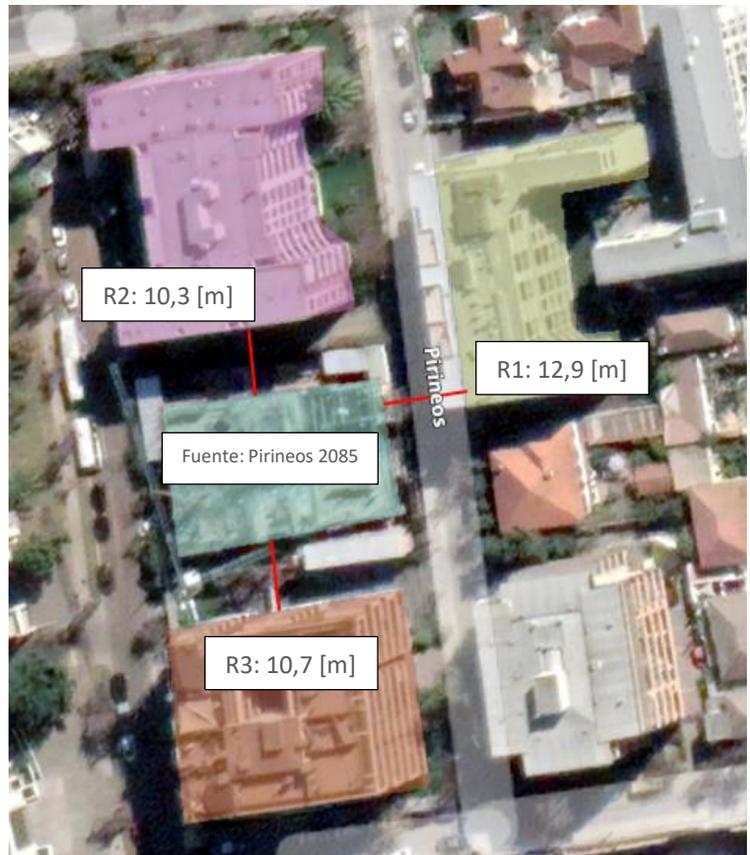
A continuación, se muestra además la ubicación de las fuentes y su distancia de los receptores más cercanos.

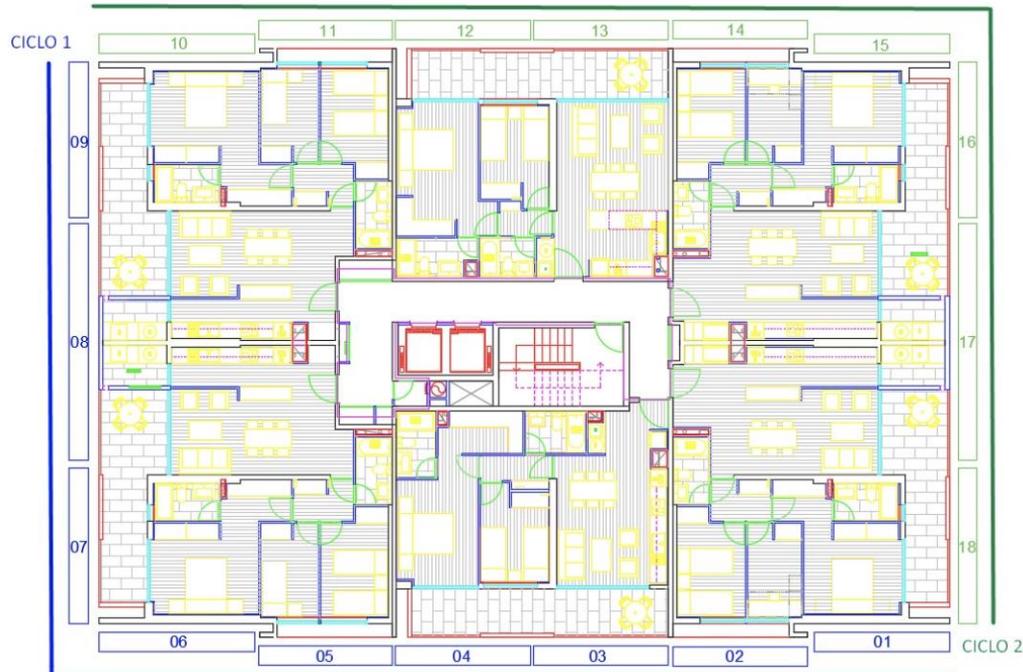
Los trabajos en fachada requieren el uso de un Martillo demoledor (cango) de 10 kg en cada andamio. Los trabajos en fachada se realizaron en dos ciclos, cada uno correspondiente a un mes de trabajo durante los meses de diciembre de 2022, enero y primera semana de 2023, comprendiendo un total de 9 semanas de trabajo, aproximadamente. Cada ciclo se dividió en 9 secciones de trabajo. Cada sección de trabajo comprende un andamio colgante para esa sección de la fachada del edificio, comenzando desde el piso 7 hasta el piso 1. De esta forma, se realizó un avance de dos secciones por semana, para completar los ciclos en el tiempo de 9 semanas ya indicado. No se trabajo en más de dos secciones simultáneamente.

- Ciclo 1: Instalación de andamios colgantes con medida de control de ruido en sector sur de la obra, desarrollándose las actividades de picado y/o desacarachado a contar de la segunda semana del mes de diciembre 2022, hasta la segunda semana de enero de 2023.
  - Secciones 01 y 02. Primera Semana.
  - Secciones 03 y 04. Segunda Semana.
  - Secciones 05 y 06. Tercera Semana.
  - Secciones 07 y 08. Cuarta Semana.
  - Sección 09. Quinta Semana.
- Ciclo 2: Instalación de andamios colgantes con medida de control de ruido en sector oriente de la obra, desarrollándose las actividades de picado y/o desacarachado durante el mes de enero 2023, hasta la tercera semana del mes de febrero.
  - Sección 10. Quinta Semana.
  - Secciones 11 y 12. Sexta Semana.
  - Secciones 13 y 14. Séptima Semana.
  - Secciones 15 y 16. Octava Semana.
  - Secciones 17 y 18. Novena Semana.

En el Apéndice N°4 del Anexo N°3 se adjunta el detalle de los ciclos de avance e instalación de las mantas acústicas.

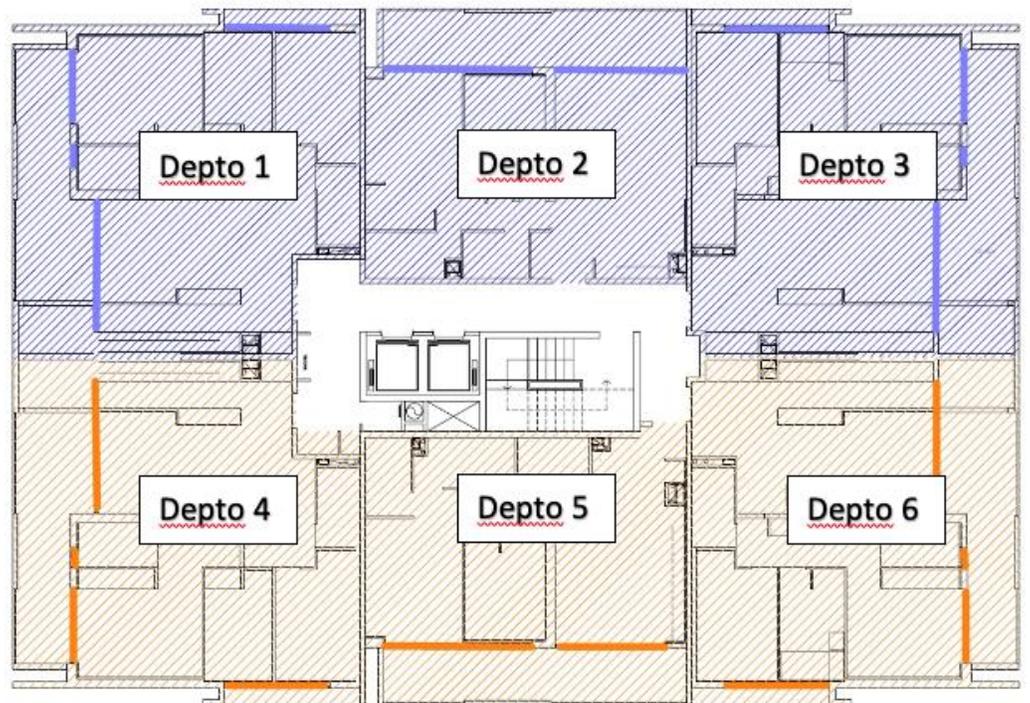
El avance en la instalación de cierre de vanos se realizó a medida que iban avanzando los trabajos en cada piso y se iban instalando las ventanas termopaneles. El edificio cuenta con 7 pisos. Por el avance de trabajos a la fecha de la formulación de cargos, se implementaron cierres de vanos para los trabajos de terminaciones entre los meses de diciembre de 2022 y enero de 2023, para los pisos 5, 6 y 7, avanzando a un ritmo de tres departamentos por semana y dos pisos por mes. Paralelamente, entre diciembre 2022 y febrero de 2023 se realizó la instalación de ventanas termopaneles. De esta forma, la ejecución de esta acción se ha programado por ciclos, cada uno de los cuales corresponde al avance semanal de las obras en tres departamentos de un piso. A continuación, se describen los ciclos de trabajo, los sectores de implementación y las fechas programadas para la ejecución de la acción:

- Ciclo 1: Implementación de cierre de vanos en departamentos 1, 2 y 3 del piso 5. Durante la primera semana de diciembre.
- Ciclo 2: Implementación de cierre de vanos en departamentos 4, 5 y 6 del piso 5. Durante la segunda semana de diciembre.
- Ciclo 3: Implementación de cierre de vanos en departamentos 1, 2 y 3 del piso 6. Durante la tercera semana de diciembre.
- Ciclo 4: Implementación de cierre de vanos en departamentos 4, 5 y 6 del piso 6. Durante la cuarta semana de diciembre.
- Ciclo 5: Implementación de cierre de vanos en departamentos 1, 2 y 3 del piso 7. Durante la primera semana de enero.
- Ciclo 6: Implementación de cierre de vanos en departamentos 4, 5 y 6 del piso 7. Durante la segunda semana de enero.

A continuación se acompaña un plano en el que se identifican los departamentos de avance de cada ciclo, de acuerdo al piso correspondiente, y la ubicación de los cierres de vanos.

En el Apéndice N°4 del Anexo N°5 se adjunta el detalle de los ciclos de avance e instalación de cierre de vanos.

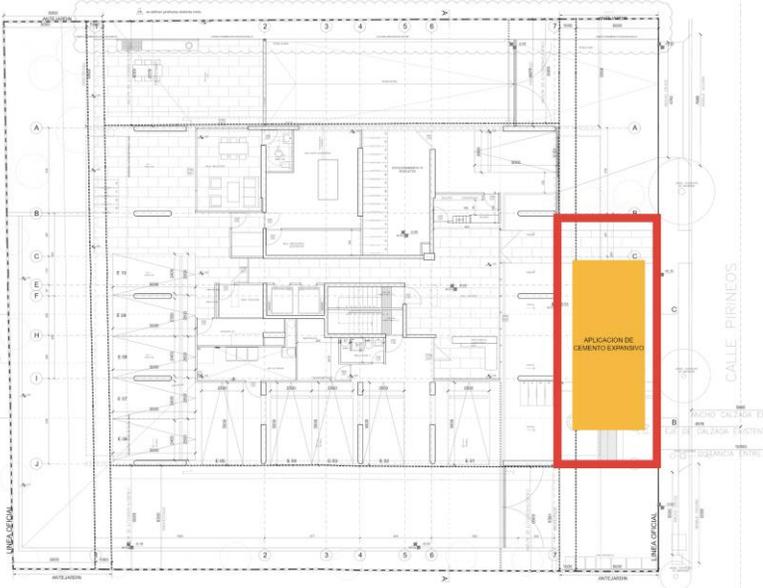
<b>Comentarios</b> <i>Indique acá cualquier otro aspecto que sea relevante de considerar. Además, referencie acá los anexos presentados junto al Programa de Cumplimiento.</i>	<p>Se implementó 1 encierro acústico completo, tipo encapsulamiento, construido con placa OSB de 15 [mm], material aislante aislanglass de 50 mm de espesor o similar y cubierto de malla raschel para evitar su deterioro y/o desprendimiento. Este encierro se utiliza para mitigar el ruido proveniente por el uso del cango que se utiliza para hacer las perforaciones en que se introduce el cemento expansivo, y se puede ir desplazando a medida de su avance, de manera de bloquear la fuente sonora.</p> <p>A continuación se muestra la ubicación en la que se utiliza este encierro.</p>

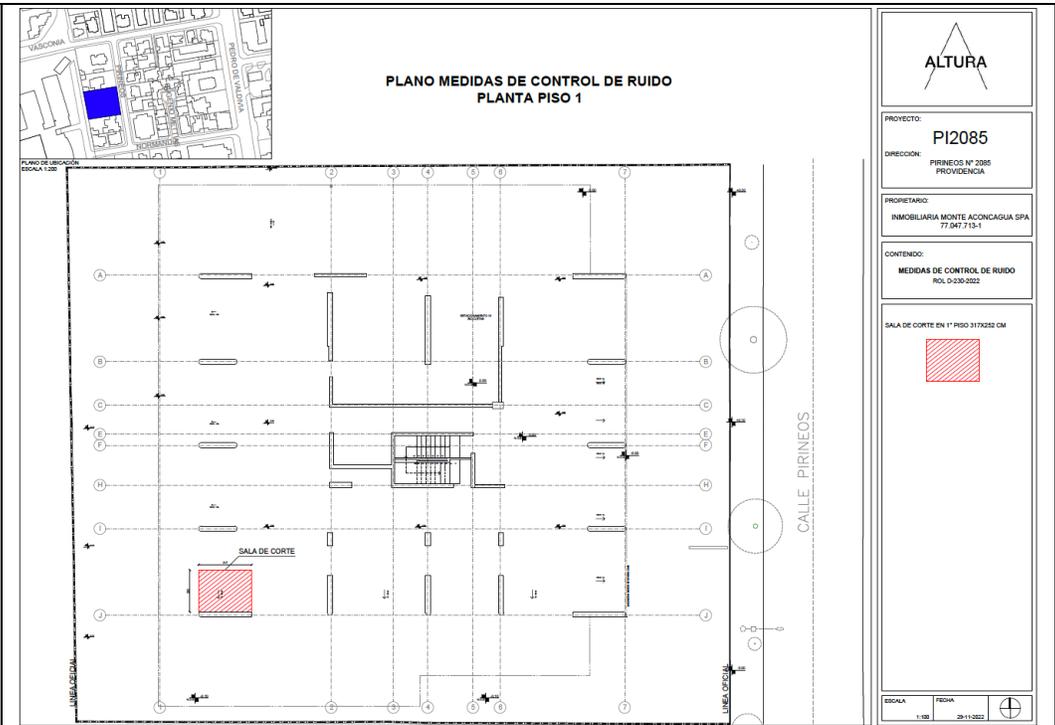
<b>Medios de Verificación</b> <i>Marque una o varias de las siguientes opciones que permitirán acreditar la efectiva ejecución de la acción.</i>	<input checked="" type="checkbox"/> <b>Boletas y/o facturas de compra de materiales (obligatorio).</b> <input type="checkbox"/> <b>Boletas y/o facturas de pago de prestación de servicios.</b> <input checked="" type="checkbox"/> <b>Fotografías fechadas y georreferenciadas ilustrativas del antes y después de la ejecución de la acción (obligatorio).</b> <input checked="" type="checkbox"/> <b>Fichas o informes técnicos (en caso de marcar "Otra" este medio de verificación es obligatorio).</b>	
<b>Comentarios</b> <i>Indique acá cualquier otro aspecto que sea relevante de considerar. Además, referencie acá los anexos presentados junto al Programa de Cumplimiento.</i>	<p>Durante la segunda semana de diciembre de 2022 habilitó una sala de corte con planchas OSB de 15 mm de espesor, con relleno interior de material aislante aislerglass de 50 mm de espesor o similar. Las uniones de las planchas OSB son herméticas para evitar el éxodo de la onda sonora. La densidad es de al menos 10 kg/m<sup>3</sup>.</p> <p>En el Apéndice N°1 del Anexo N°7, se adjuntan las fotografías fechadas y georreferenciadas que dan cuenta de la efectiva instalación de la acción.</p> <p>En el Apéndice N°2 del Anexo N°7 se adjuntan la OC y facturas correspondientes.</p> <p>En el Apéndice N°3 del Anexo N°7 se adjuntan la fichas técnicas de los materiales utilizados.</p> <p>Es importante destacar que, por temas de salud y seguridad ocupacional del trabajador, no es posible cerrar completamente la sala de corte ya que existe emisión de material particulado principalmente aserrín producto del corte de la madera y otros materiales, y por ende debe existir ventilación natural.</p> <p>La sala de corte se instaló en la siguiente ubicación de la primera planta y tendrá las siguientes dimensiones: 2.52 [m] de ancho y 3.17 [m] de largo, con una altura igual a la altura del piso.</p>

Los detalles del plano se adjuntan en el Anexo N°10.

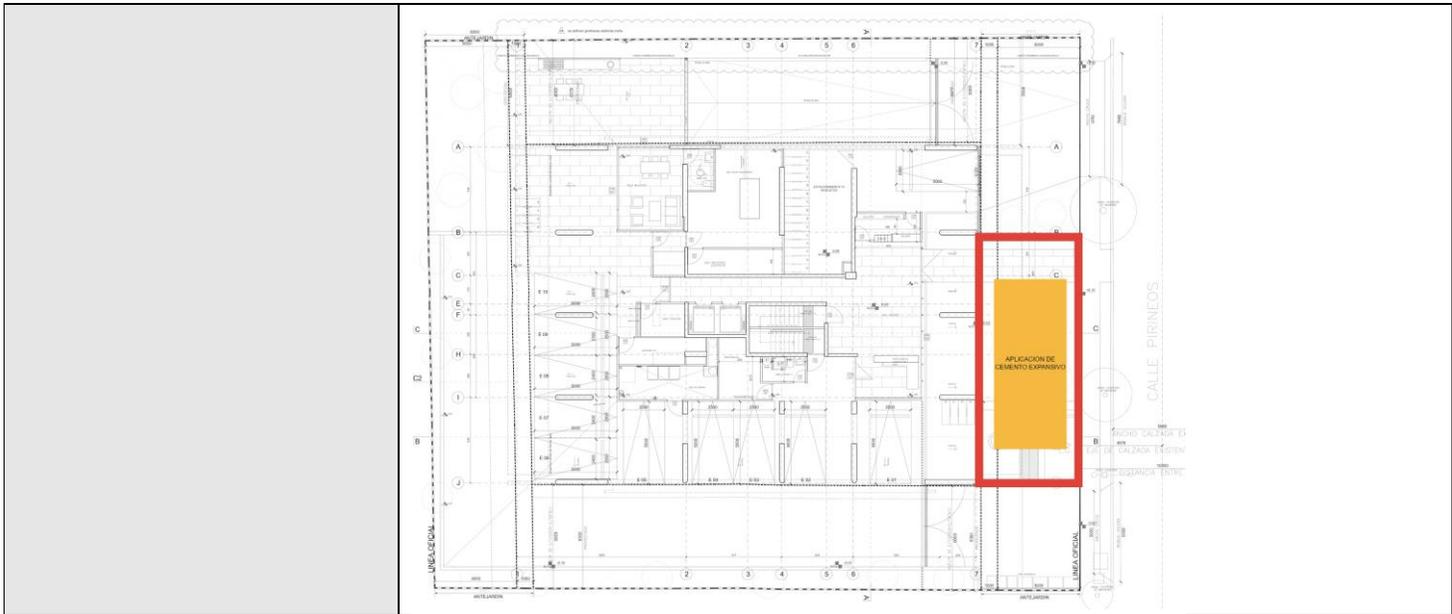
<b>Comentarios</b> <i>Indique acá cualquier otro aspecto que sea relevante de considerar. Además, referencie acá los anexos presentados junto al Programa de Cumplimiento.</i>	<p>Para evitar el uso de martillos hidráulicos y minimizar el uso de cangos para retirar el material sobrante de la losa de trabajo en el frente de la obra, se ha utilizado el cemento expansivo que es una sustancia química que cuando se mezcla con agua y se vierte en las perforaciones, se expande con una fuerza de 18,000 PSI. La expansión se producirá desde unas horas después de rellenar, hasta las 72 horas posteriores. La fragmentación se producirá de una forma lenta, sin explosiones, ni emisión de humos o vapores, o ruido.</p> <p>En el Apéndice N°1 del Anexo N°9, se adjuntan las fotografías fechadas y georreferenciadas que dan cuenta de la efectiva instalación de la acción.</p> <p>En el Apéndice N°2 del Anexo N°9 se adjuntan la OC y factura correspondientes.</p> <p>En el Apéndice N°3 del Anexo N°9 se adjuntan la fichas técnicas correspondientes.</p> <p>A continuación de identifica el área en la cual se aplicará el cemento expansivo.</p>

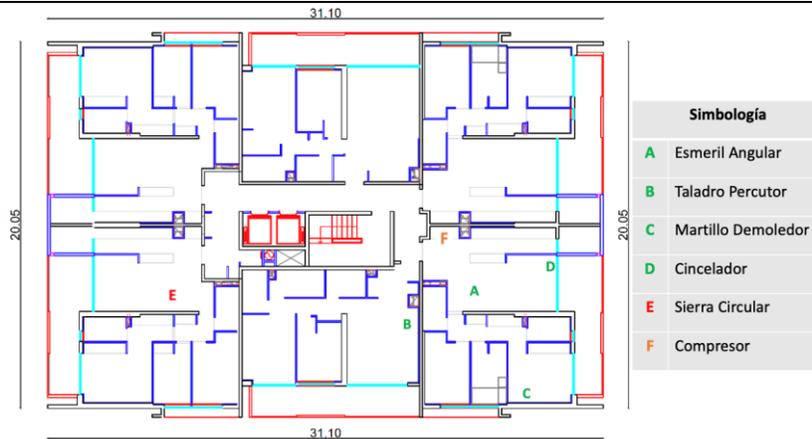
#### Fuentes de Ruido Interiores

Al respecto, cabe tener en consideración que actualmente no se utiliza el compresor y tampoco se pretende utilizar en el futuro. Asimismo se debe considerar que la sierra circular se utiliza solo dentro de la sala de corte, cuya ubicación en la primera planta está representada en este plano.

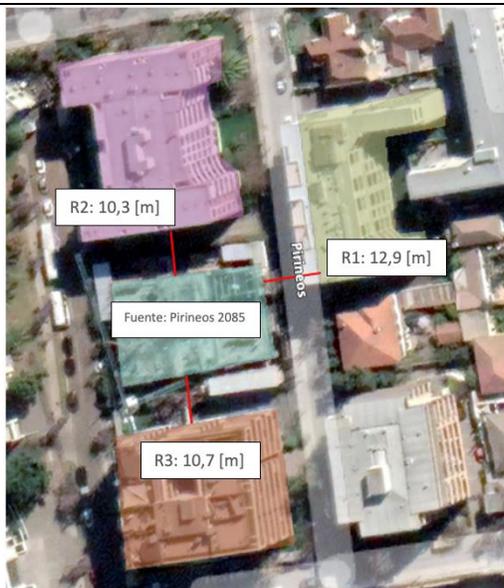
Sin perjuicio de que no es posible a la fecha dar cuenta de la ubicación exacta de las fuentes de ruido en relación a los receptores que corresponden a los puntos de medición de los Informes de Fiscalización referidos, a continuación se muestra la ubicación referencial de los distintos receptores, su distancia más conservadora de las fuentes de ruido.

Para efectos de informar las dimensiones de las fuentes de ruido, se ha considerado el perímetro total del predio, correspondiente a 145 metros lineales.
