**Asunto:** RV: Programa de cumplimiento Sucursal La Florida (RES. EX. N°1/ROL D-167-2023)

## INFORME TÉCNICO DE MEDICIÓN

**SUCURSAL BANCO ESTADO LA FLORIDA CORDILLERA**

### MEDICIÓN DE EMISIÓN DE RUIDO

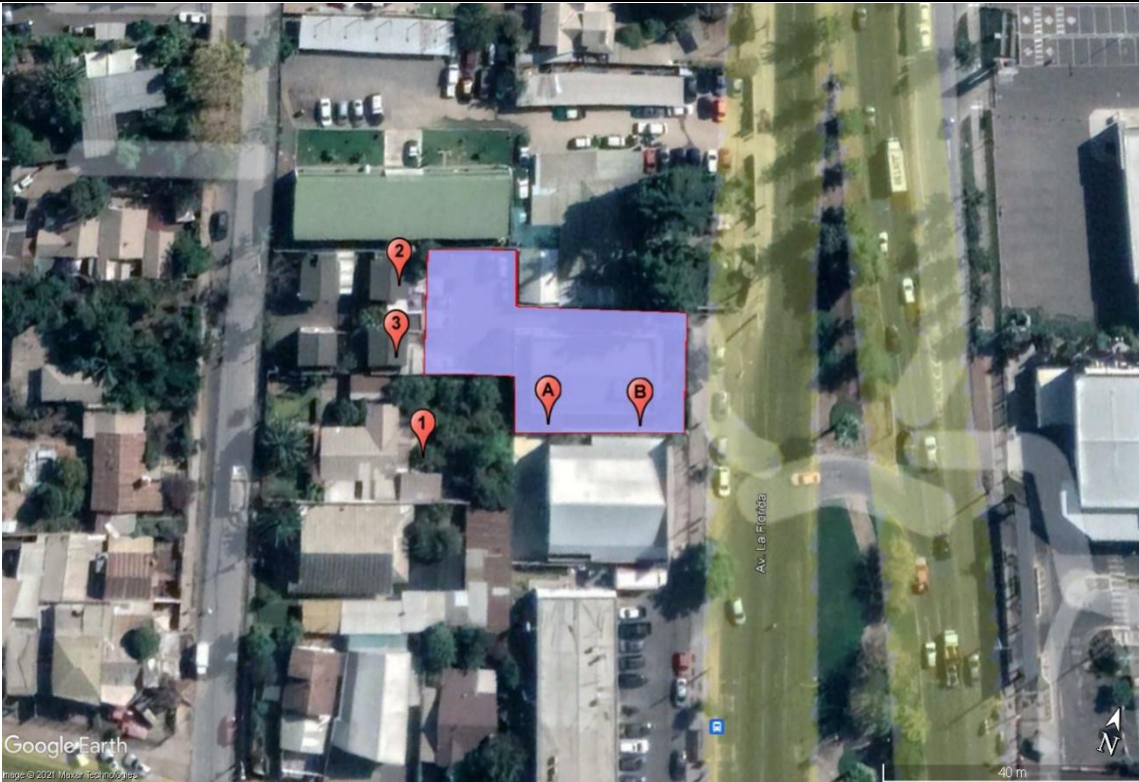
## FICHA DE GEORREFERENCIACIÓN DE MEDICIÓN DE RUIDO

La Ficha de Georreferenciación de Medición siguiente presenta una vista aérea del área la Sucursal Banco Estado La Florida Cordillera y los puntos de medición con sus coordenadas georreferenciadas. La Figura 2 presenta un mosaico con fotografías de los tres (3) puntos de medición nocturna.

| Datum | | WGS84 | | Huso | | 19H | |
|---|---|---|---|---|---|---|---|
| | Grupo<br>Electrógeno | N | 6.288.282 | | R1 | N | 6.288.272 |
| | Condensador aire<br>Acondicionado | N | 6.288.287 | | R2 | N | 6.288.296 |

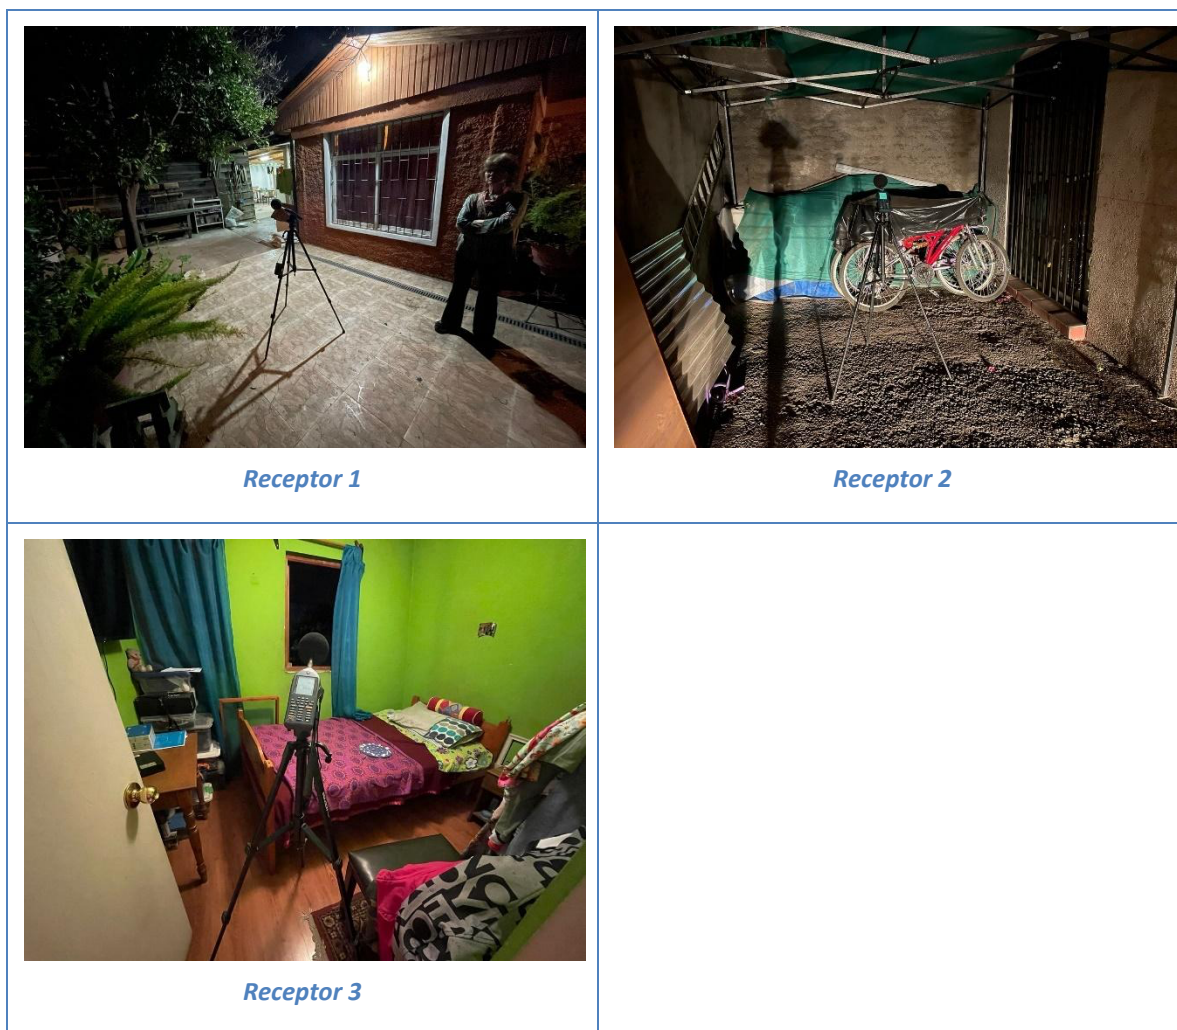
Figura 2 – Registro fotográfico de los puntos de medición 1 a 3 durante la jornada nocturna

Las siguientes fichas muestran información relevante de los puntos receptores y condiciones de medición para cada punto de medición.
