MAT: Presenta Programa de Cumplimiento

ANT: Formulación de cargos de la Superintendencia del Medio Ambiente, realizada con fecha 12 de septiembre de 2024, a través de Res. Ex. N°1/ ROL F-036-2024.

Que por medio del presente, acompaño en tiempo y forma Programa de Cumplimiento (en adelante "Programa de Cumplimiento" o "PDC") para la unidad fiscalizable "ÁRIDOS LUIS NAVARRO", de conformidad a lo señalado en el artículo 42 de la Ley Orgánica de la Superintendencia del Medio Ambiente, cuyo texto fue fijado por el artículo 2º de la Ley N° 20.417 (en adelante, "LO-SMA"), y en el Reglamento sobre Programas de Cumplimiento, Autodenuncia y Planes de Reparación, aprobado por el Decreto Supremo N° 30/2012, del Ministerio de Medio Ambiente (el "Reglamento"), en los términos que se exponen a continuación.

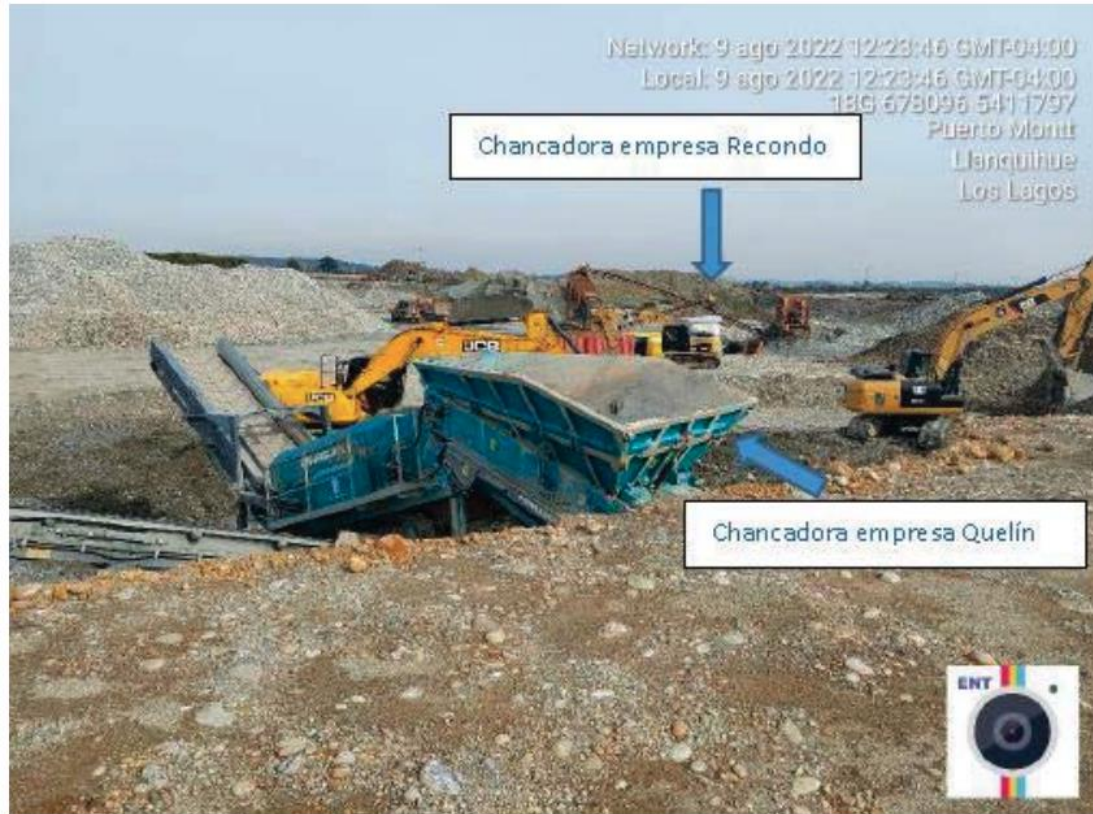
La imagen adjunta corresponde a lo adjuntado en el documento de fiscalización de la autoridad. Esta foto presenta un error, pues se señala que la maquinaria azul corresponde a la Chancadora de la Empresa Quilín, sin embargo, lo que muestra la imagen es la Planta Seleccionadora de propiedad de LN, la que se encuentra autorizada de operar por la RCA N° 65. Aclarado el punto, en efecto en el momento de la fiscalización, además de la Chancadora de la Empresa Recondo, también estaba en operación una Chancadora de propiedad de la Empresa Quilín, solo que esta última no aparece en la foto acompañada por la autoridad.

La chancadora de Pavimentos Quilín fue retirada el 28 de octubre de 2022. Mientras que la empresa Recondo retiró su chancadora con fecha 30 de enero de 2024. Esta última no fue retirada antes por no tener espacio físico en otro lugar donde pueda ser re-instalada.

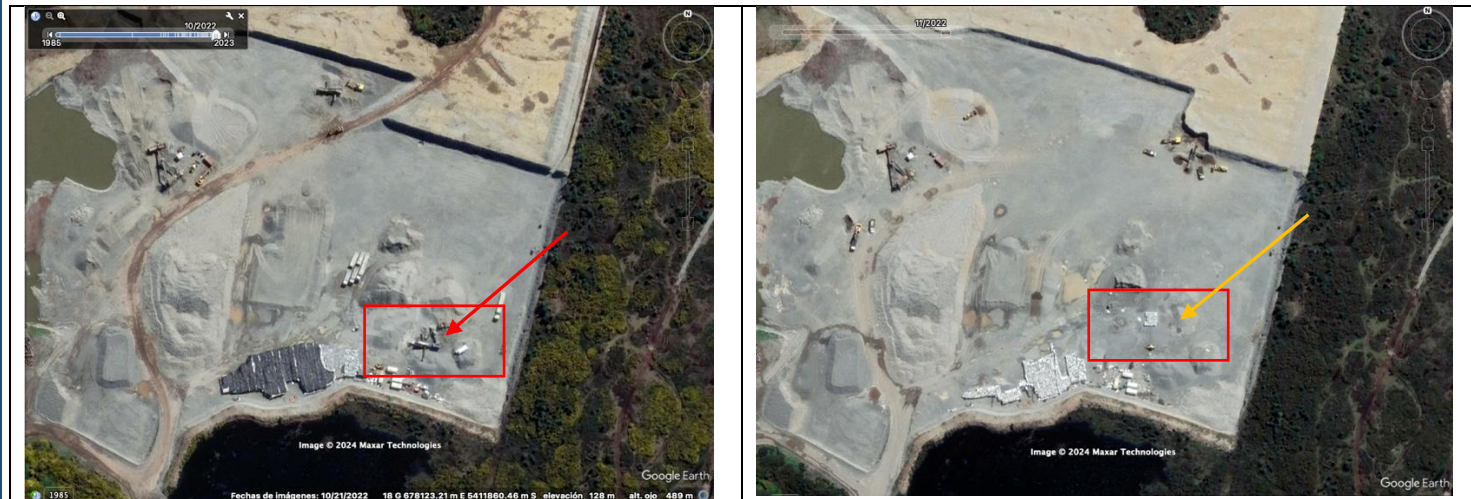
Chancadora Quilin

En las imágenes siguientes se muestran fotos tomadas de Google Earth de la chancadora Quilin. La primera fechada en octubre del 2022 donde se aprecia la chancadora en el pozo (flecha roja). Esta chancadora fue retirada del pozo a fines de octubre como se aprecia en la foto de Google earth de noviembre del 2022, donde se puede ver que ya no está la chancadora (flecha amarilla).

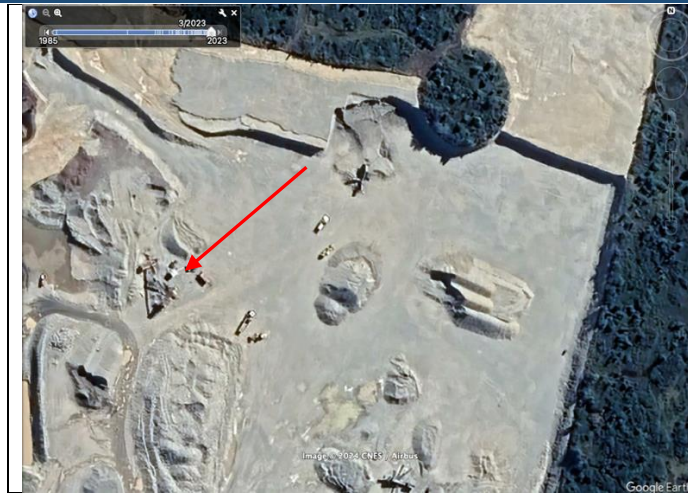
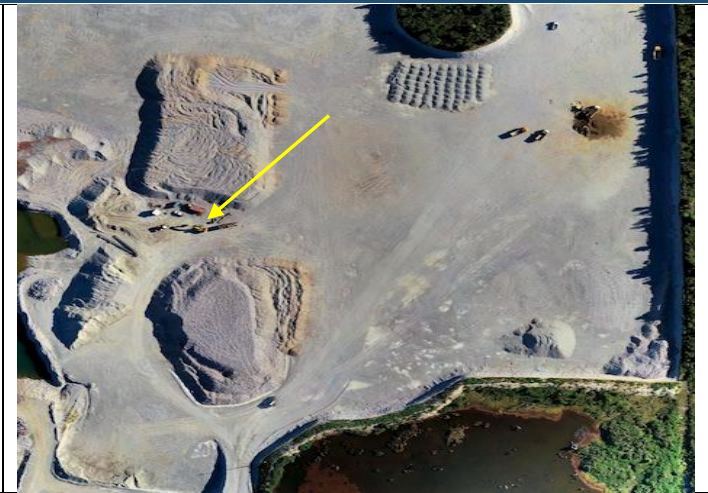
Chancadora Recondo

En la siguientes imágenes, una tomada de Google Earth y la segunda de un vuelo de Drone, se muestra que la chancadora ha sido retirada. La primera imagen es de marzo del 2023 donde efectivamente esta la chancadora dentro del pozo (flecha roja), en tanto que la segunda foto, de vuelo de drone del 30 de enero del 2024, muestra que la chancadora se encuentra desarmada y un camión cama baja cargándola (flecha amarilla).

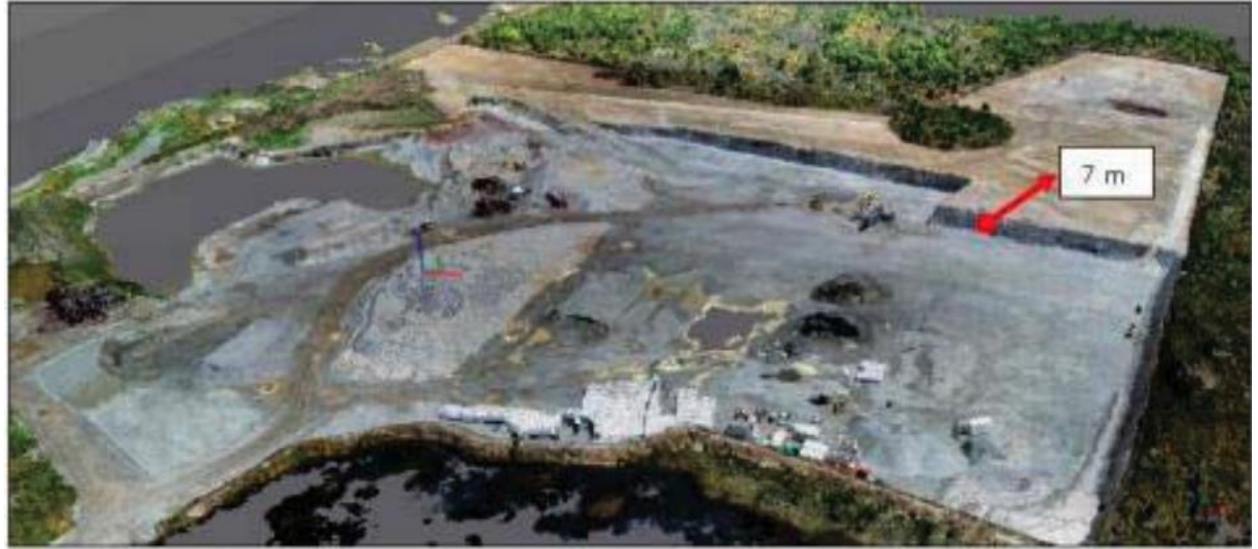
Luego, en el reporte de levantamiento UF áridos Luis Navarro, de fecha 5 de diciembre de 2022, elaborado por la División de seguimiento e Información ambiental de esta SMA, que da cuenta de los resultados obtenidos del levantamiento topográfico con dron desarrollado el 16 de noviembre de 2022 por esta SMA, se concluye que el pozo de áridos presenta una profundidad promedio de 7 metros, los que se puede apreciar en la siguiente imagen.

Así, en relación con lo dispuesto en la RCA y lo constatado por esta Superintendencia, el titular no ha dado cumplimiento a la profundidad máxima de extracción permitida.

Dado que en efecto el Titular del proyecto ha explotado, en algunos sectores, a una profundidad mayor a la comprometida, ello constituye un hecho que lamentamos no poder retrotraer. Desde la fecha de fiscalización, la extracción de áridos se ha ajustado a la profundidad máxima comprometida.

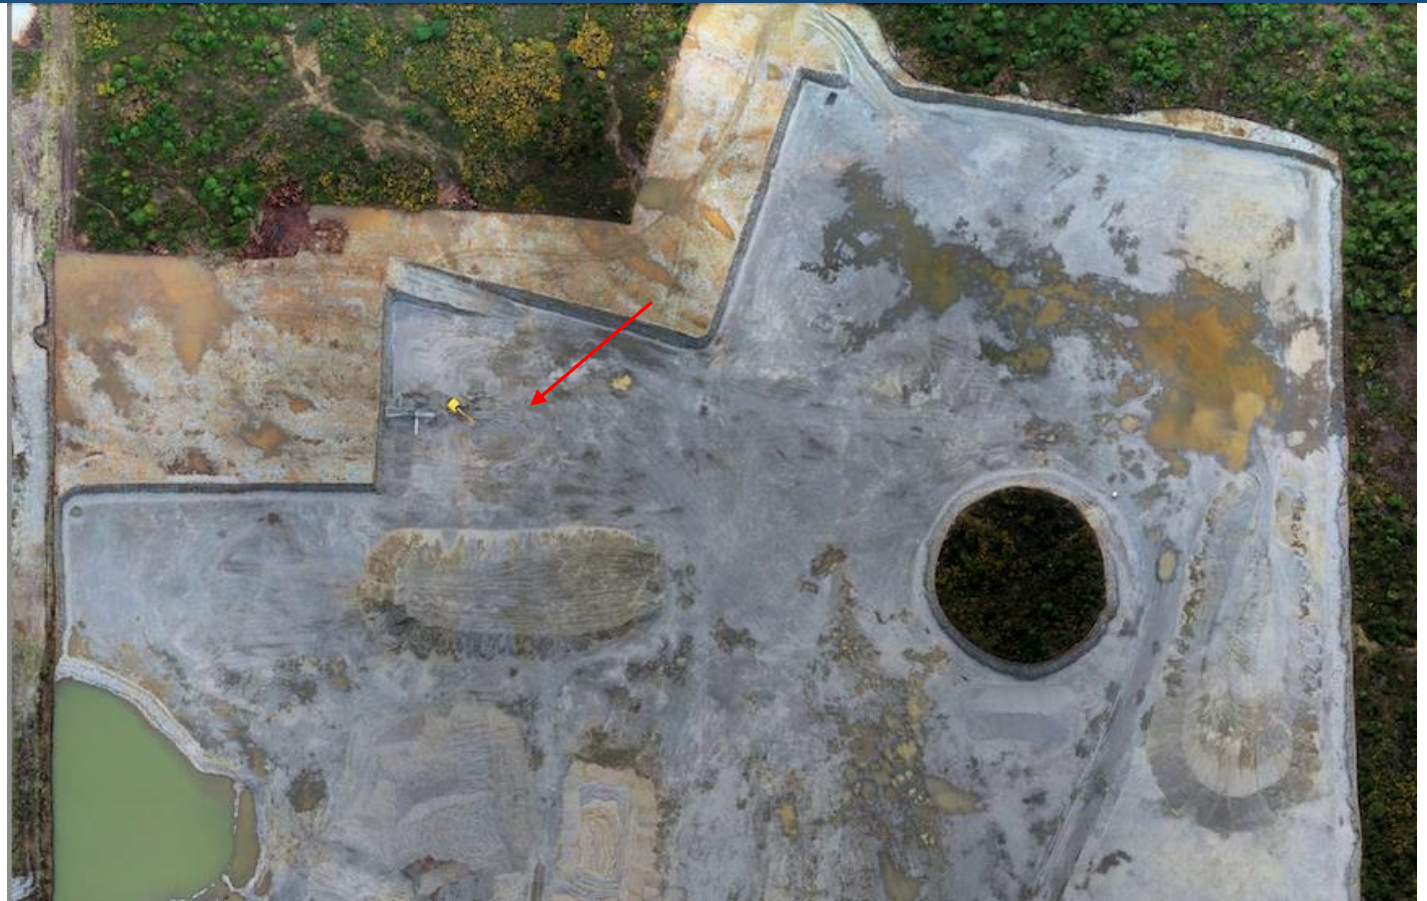
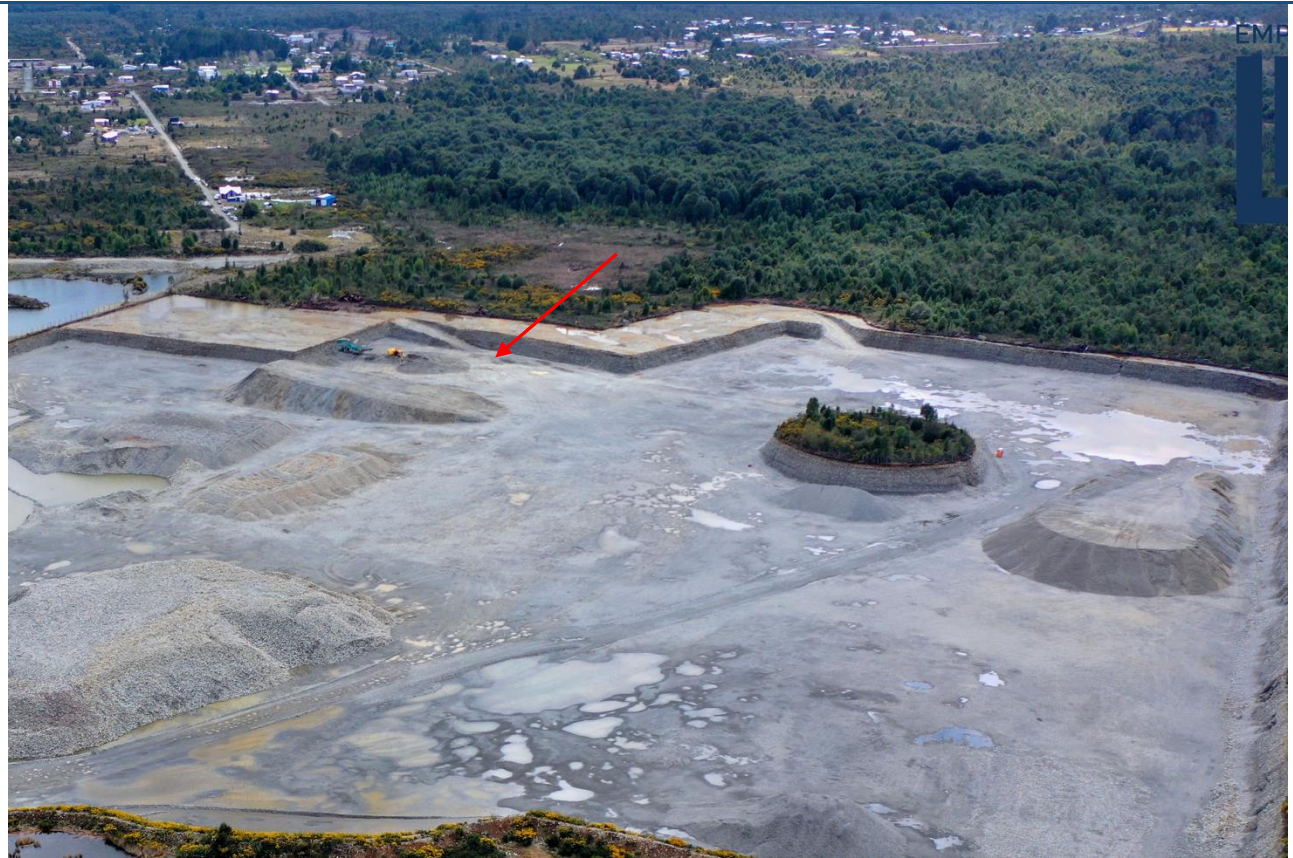
En las siguientes imágenes se muestran fotos del frente de trabajo tomadas con vuelo de drone. Flecha roja muestra seleccionadora.

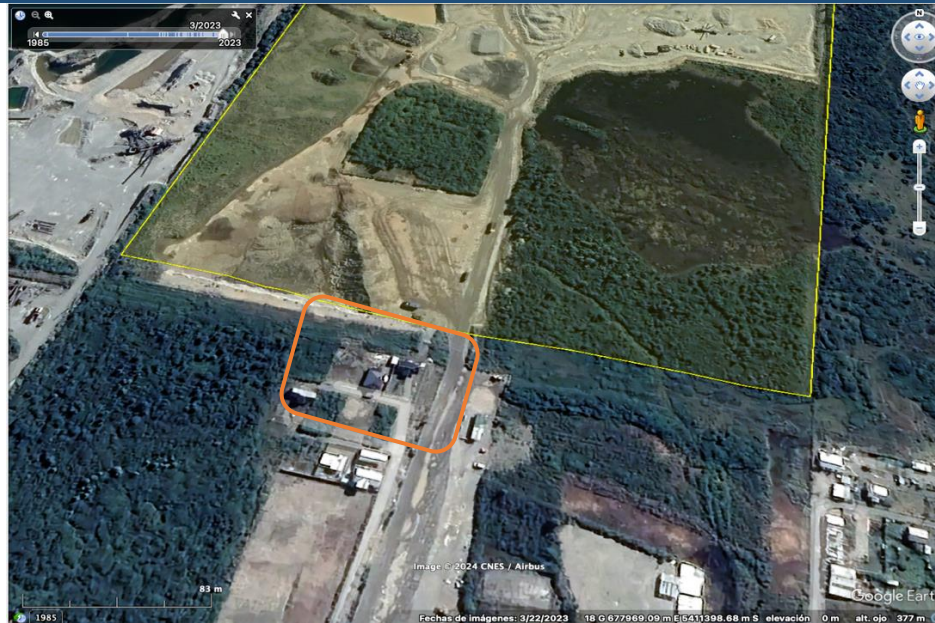
Importa señalar que entre la fecha en que fue aprobado ambientalmente el proyecto (noviembre de 2019) y la fecha de la fiscalización (agosto del 2022), en las proximidades del proyecto se han construido viviendas en dicho sector rural, que aparentemente no estarían en regla con la normativa (dada la condición de área rural), lo que puede significar que dichos receptores puedan ser afectado por ruido. Dicho lo anterior, el que hayan viviendas construidas sin los correspondientes permisos, en modo alguno significa que no se deba siempre cumplir con la norma, pero que entrega un elemento relevante de contexto para el análisis de la situación puntual, pues nuestro compromiso es cumplir con las condiciones de la evaluación ambiental, en particular en aquellos aspectos que se relacionan con nuestros vecinos.

Imagen Google Earth año 2023. En el rectángulo se aprecian las nuevas construcciones.

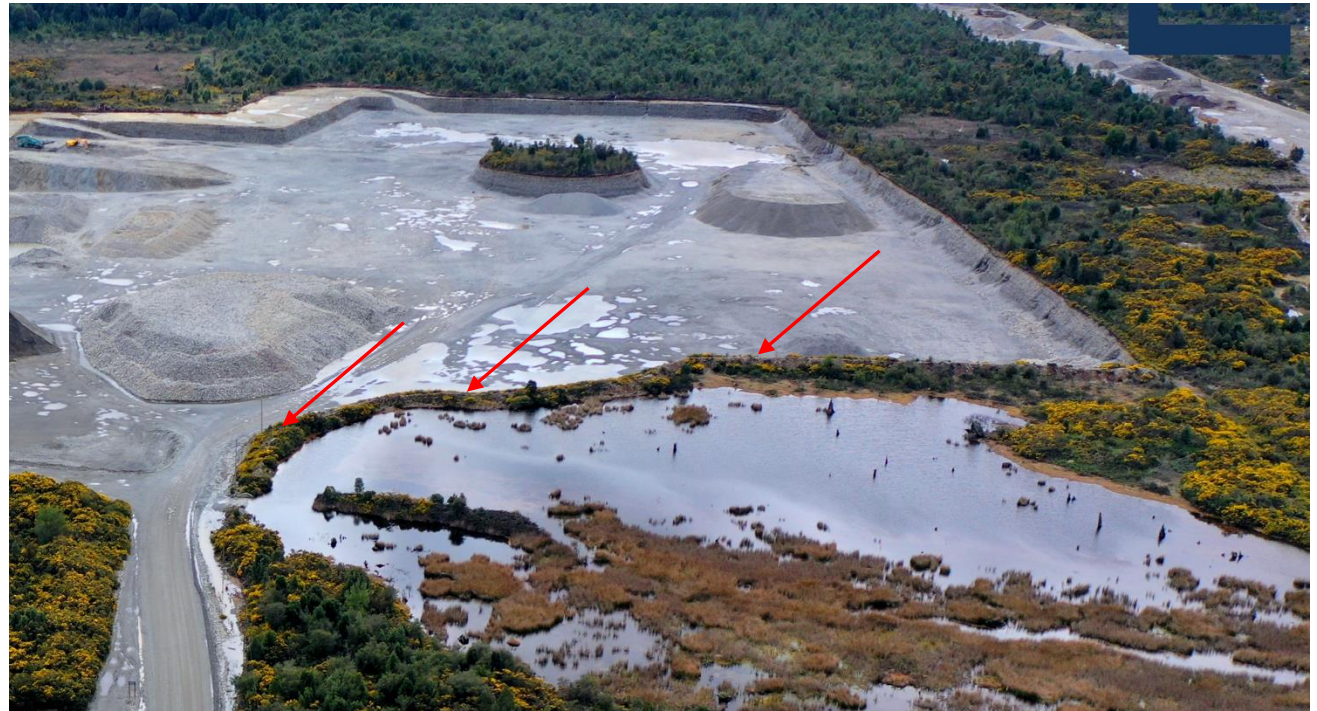
La foto siguiente fue tomada por vuelo de dron el 30 de septiembre del 2024 en donde se muestra el montículo al norte de la acumulación de agua. Al respecto es necesario señalar que la altura del montículo es irregular en cuanto a sus dimensiones por lo que se hace necesario ajustarla de manera tal que cumpla siempre con lo requerido en la RCA, esto con independencia de que en la condición actual, el proyecto cumple con la Norma de Ruido.

Independiente de lo anteriormente planteado, el titular realizará un estudio de ruido por el tránsito de camiones que salen del pozo LN. Para esto se contratará una medición de ruido donde además del resultado de ruido, se propongan medidas
