Mat.: Ingreso de Programa de Cumplimiento Simplificado por Infracciones a la Norma de Emisión de Ruidos y responde requerimiento de información.

MEMORIA DE CÁLCULO ESTRUCTURAL
MURO ACUSTICO COPEC AV ANGAMOS ANTOFAGASTA.

INFORME MEDICIÓN DE RUIDO – ESTACIÓN DE SERVICIO COPEC

INFORME DE LABORES

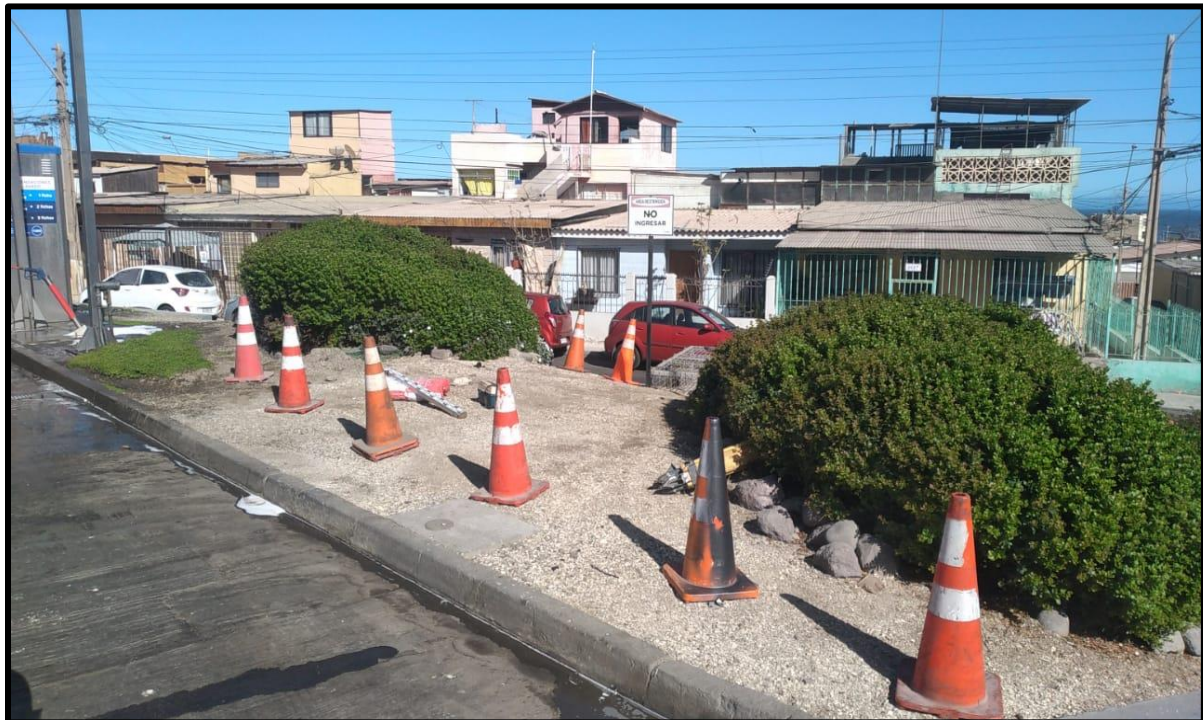
Imagen N° 2. Demarcación de área a trabajar.

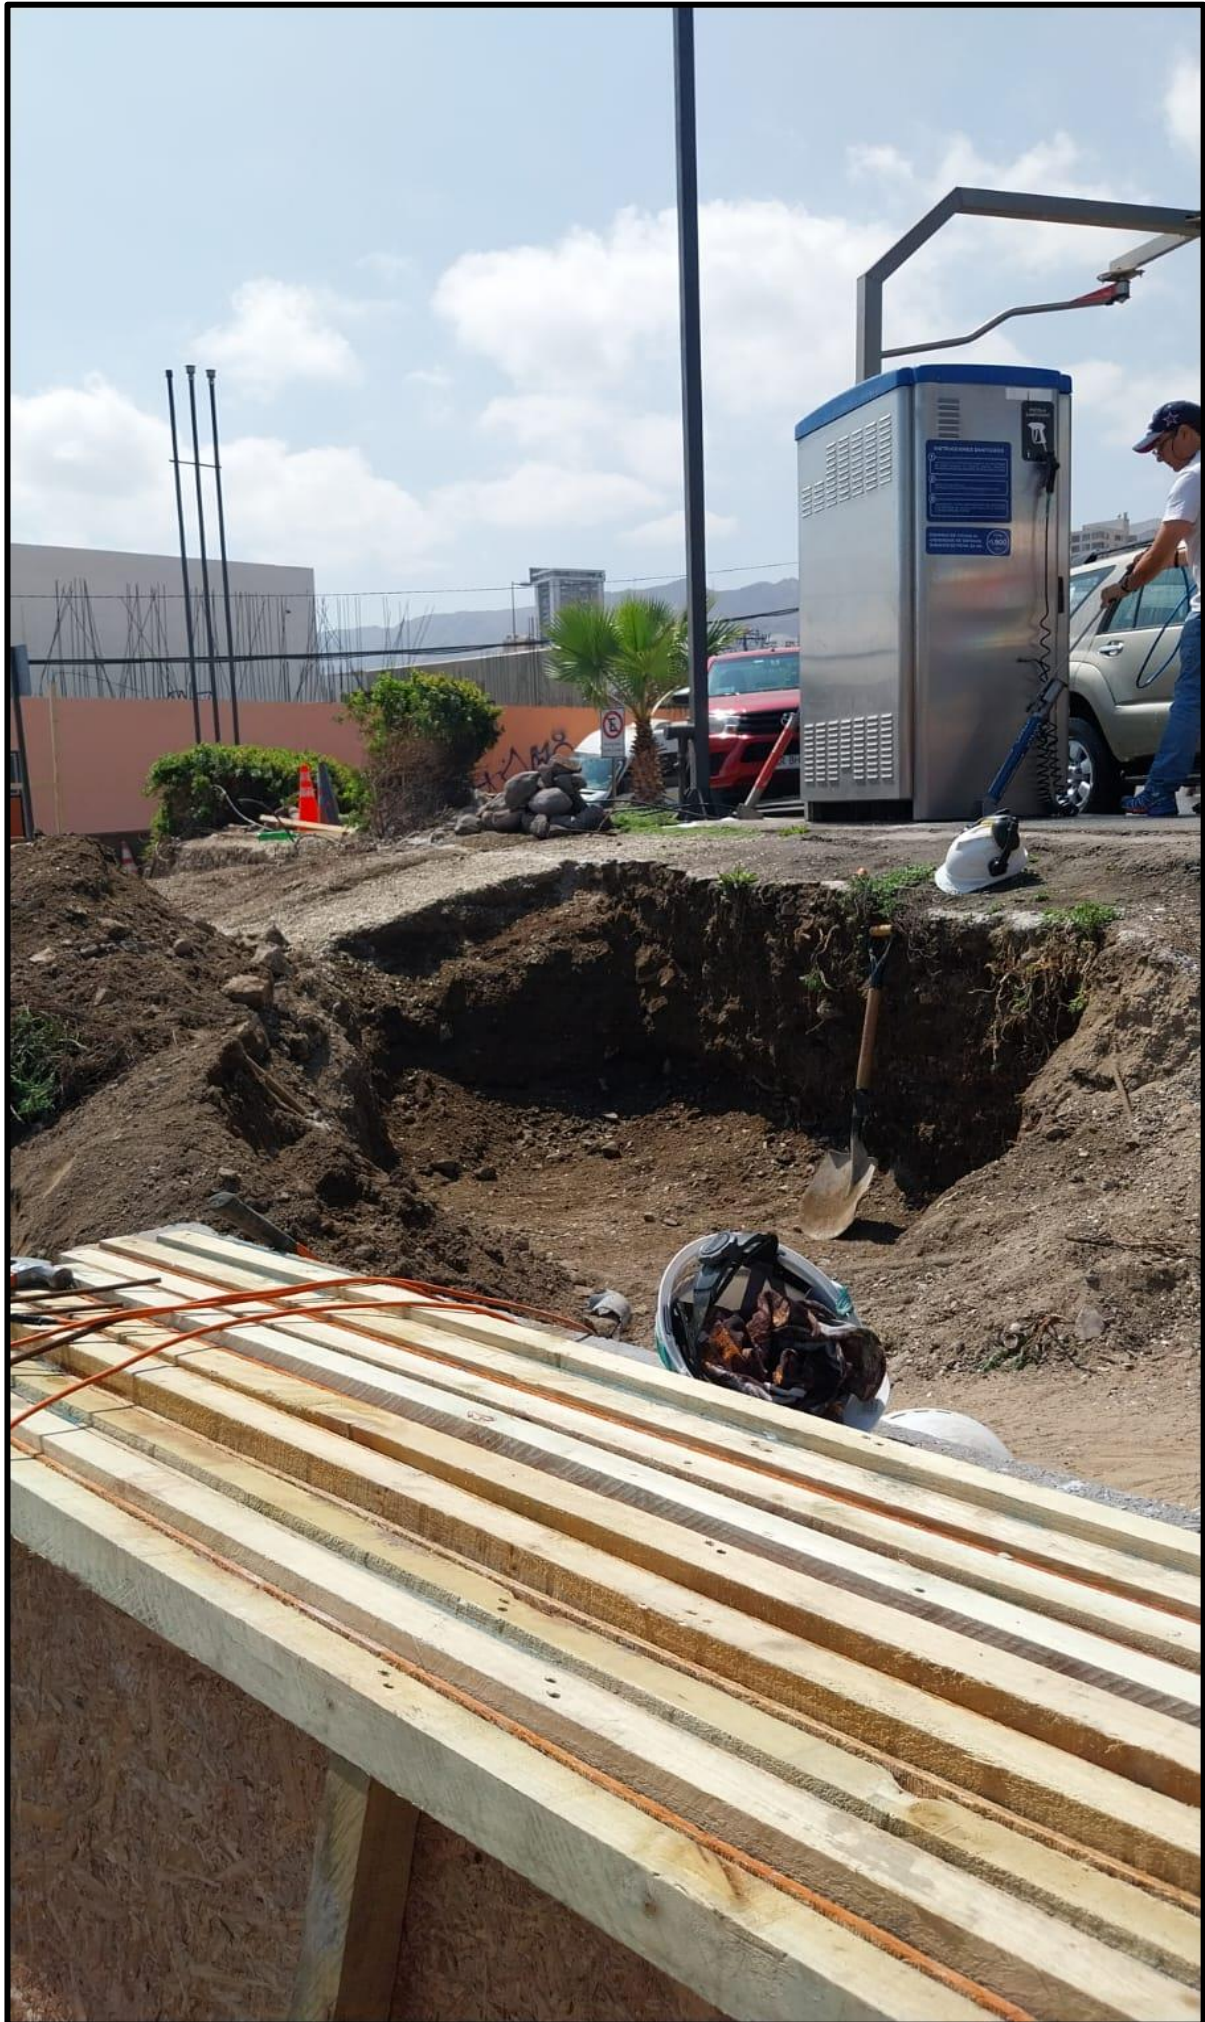
Imagen N° 8. Instalación de paneles perimetrales.

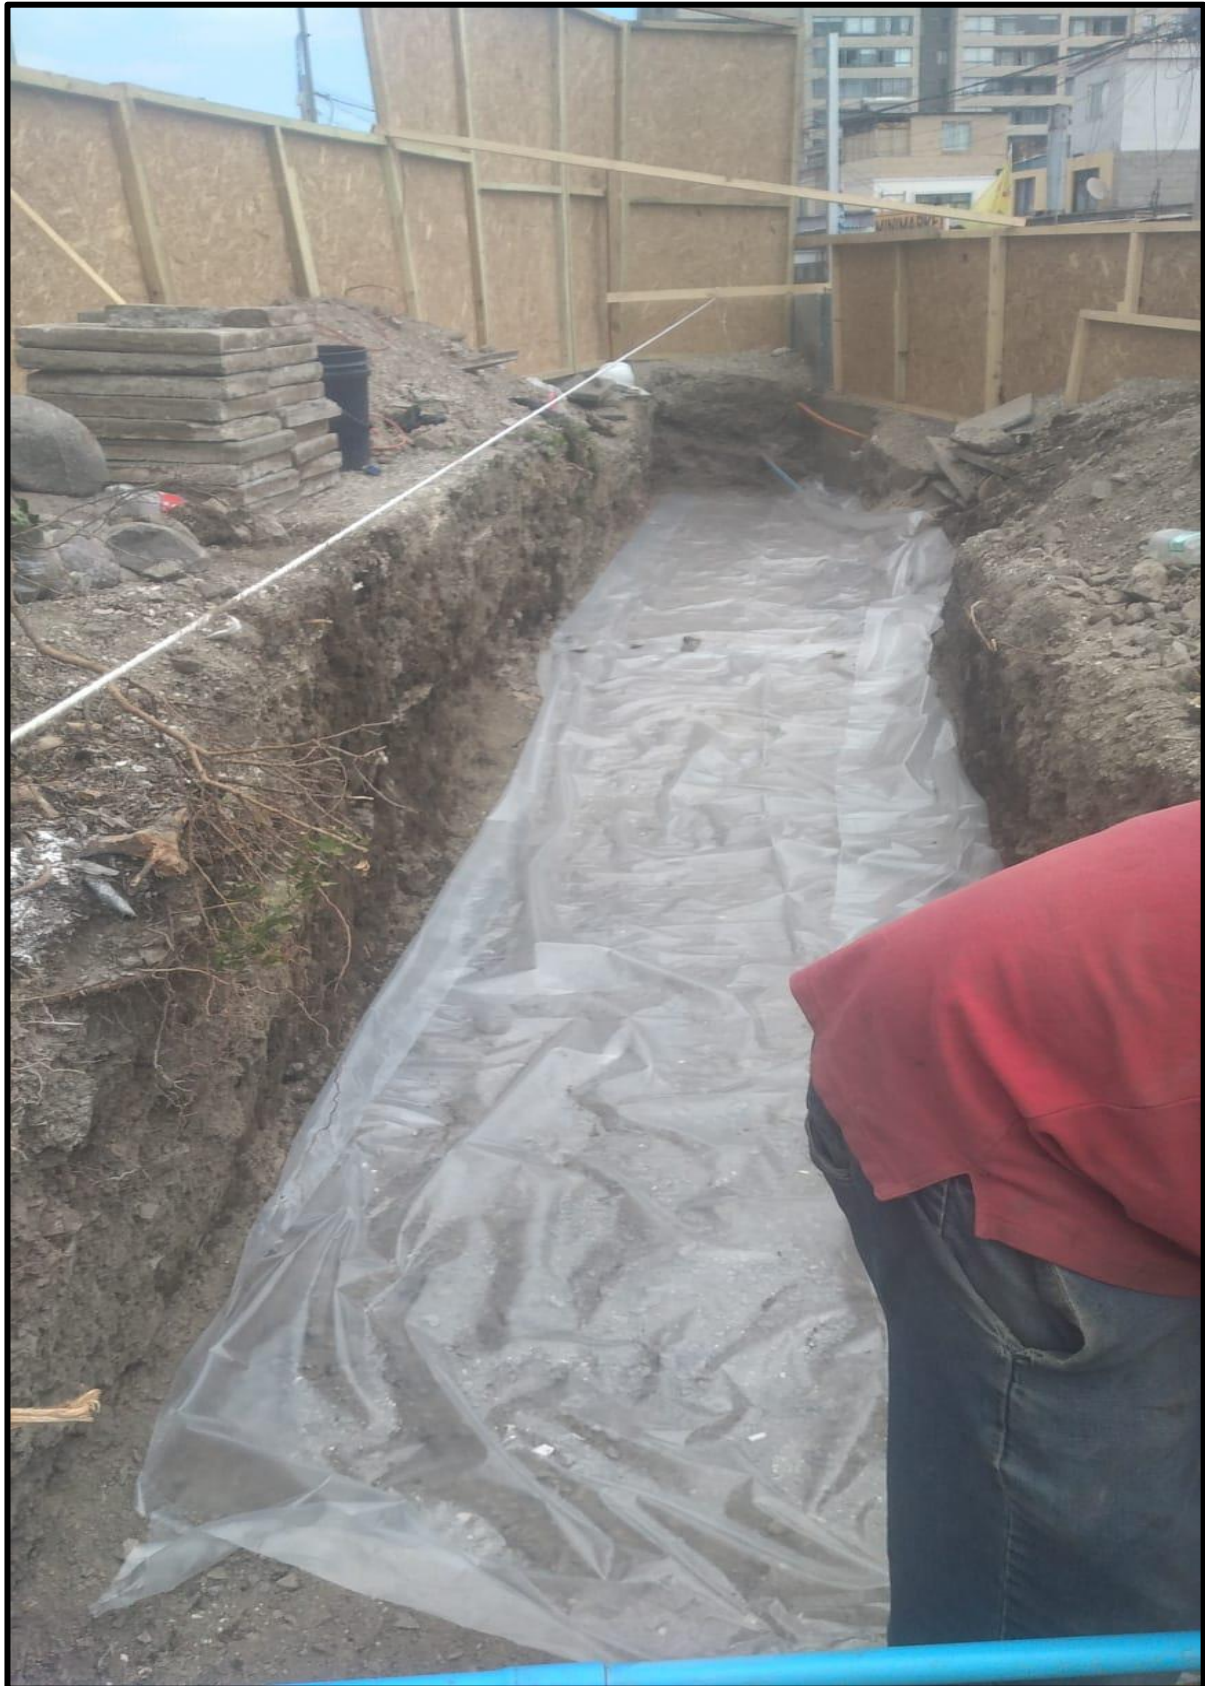
Imagen N° 16. Instalación de polietileno.

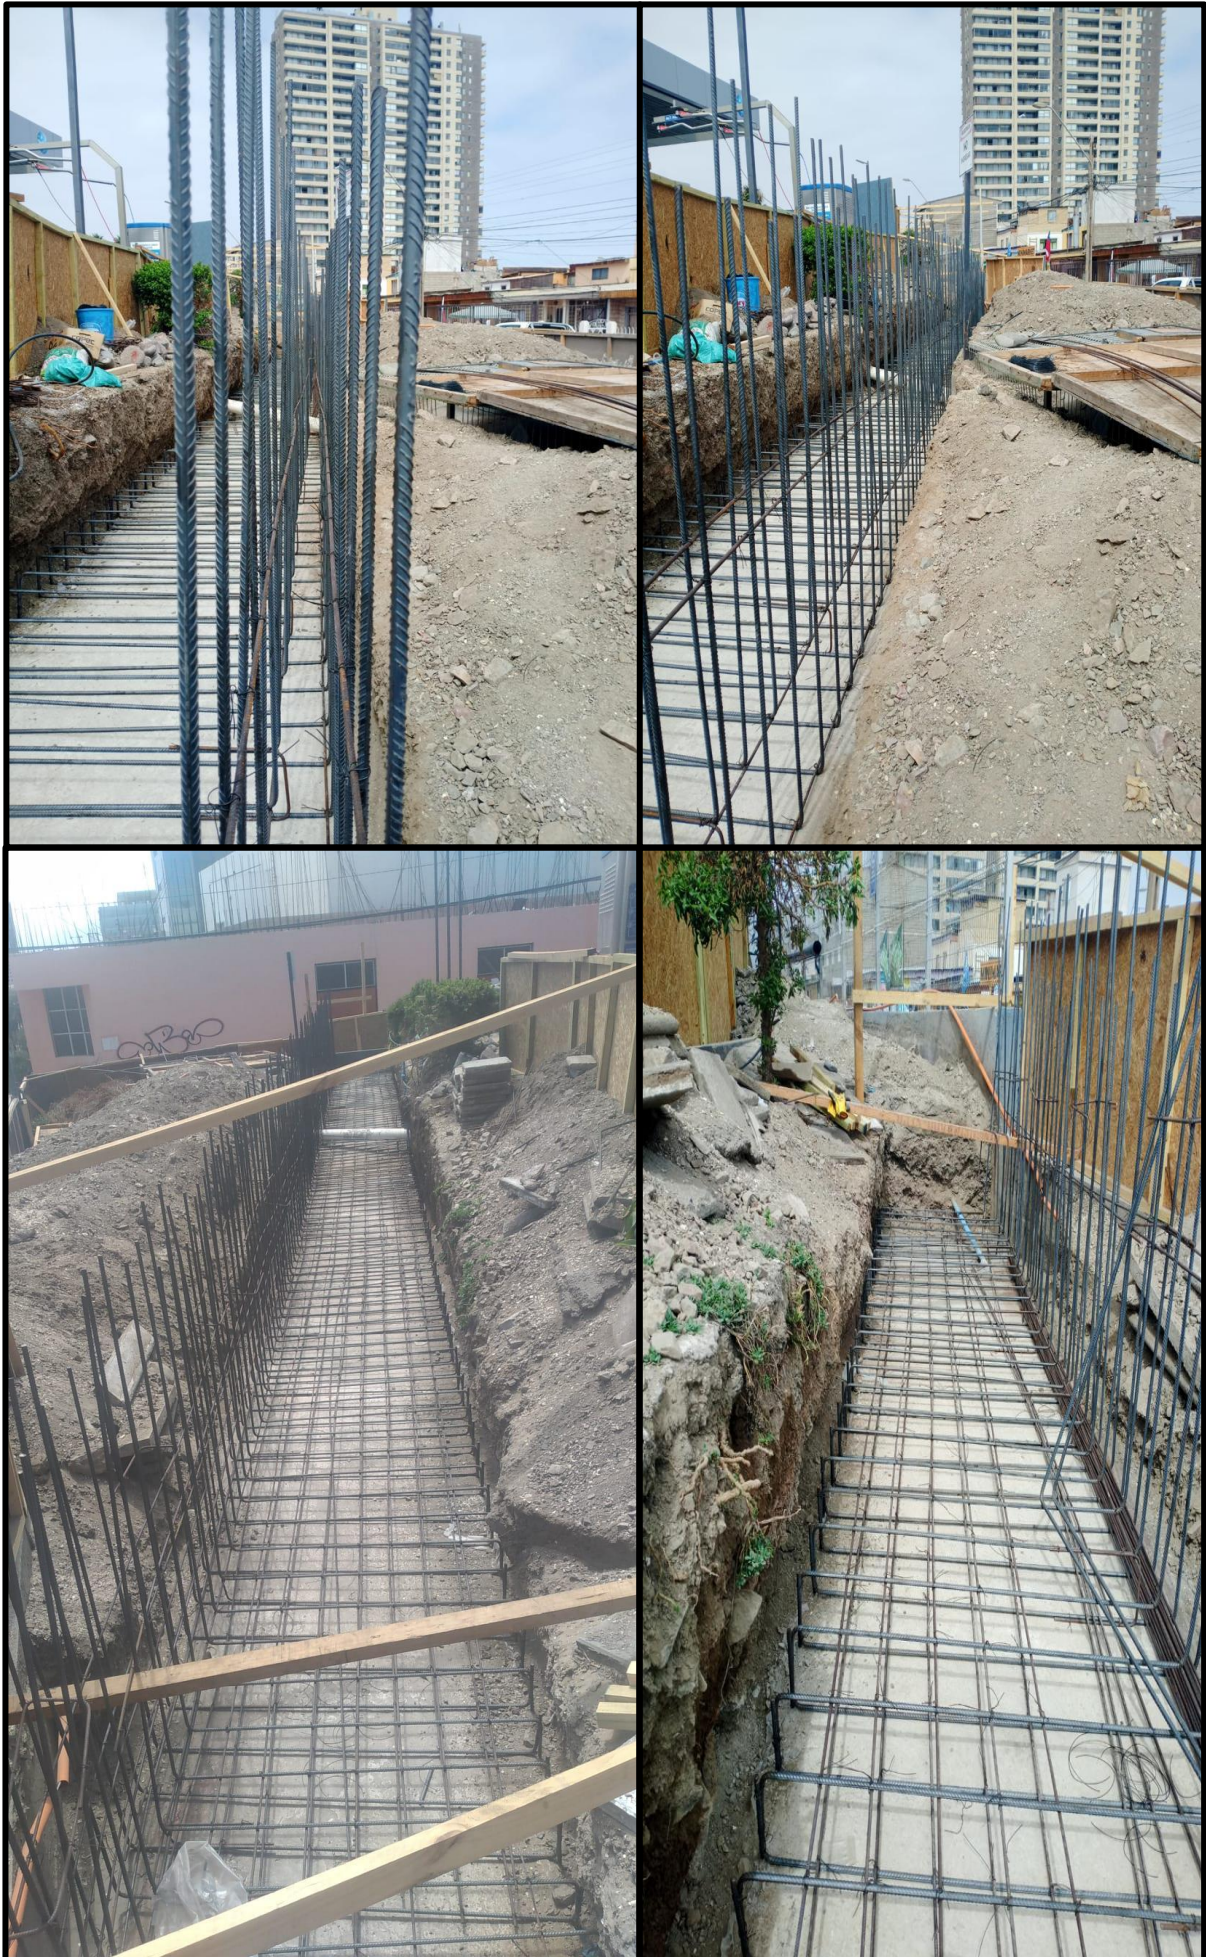
Imagen N° 23. Carga de hormigón.

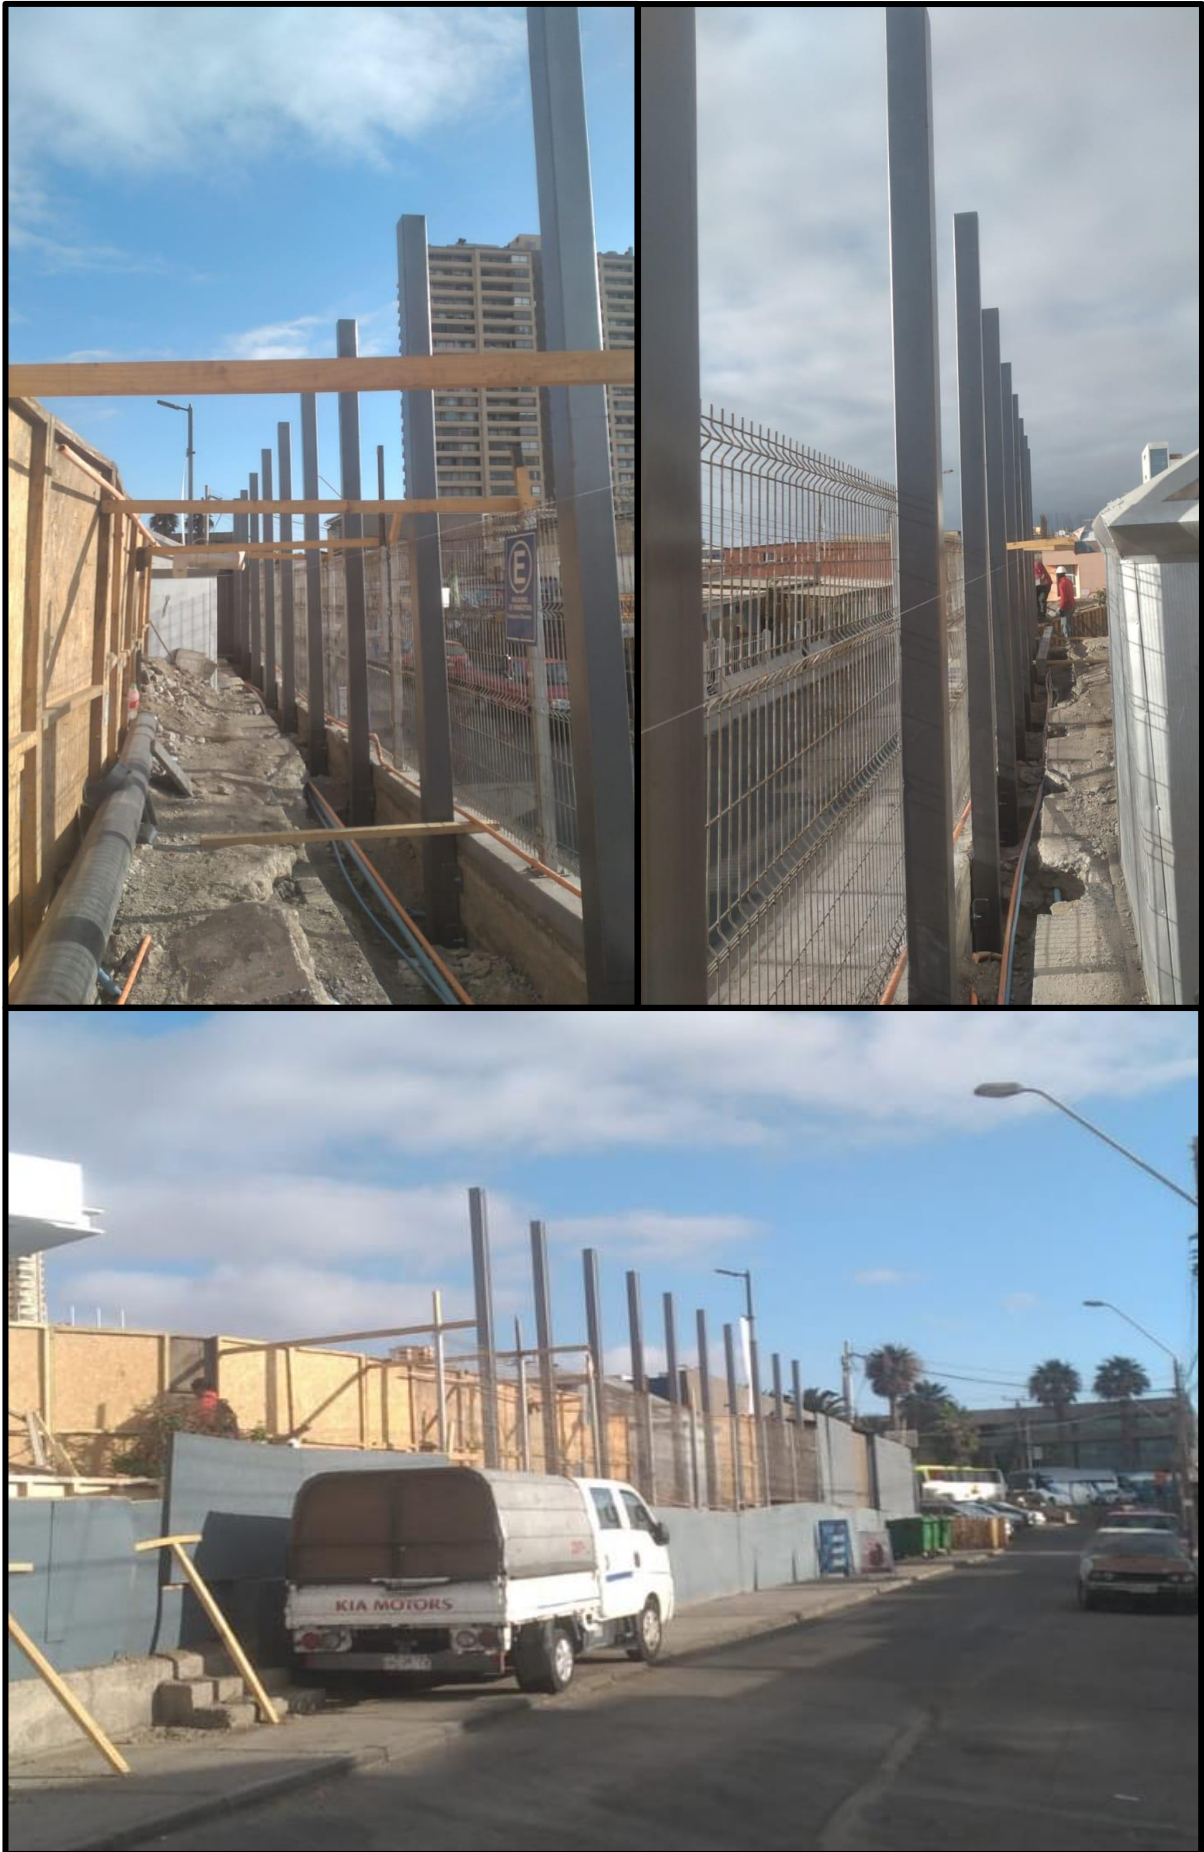
Imagen N° 39. Instalación de platinas a pilares.

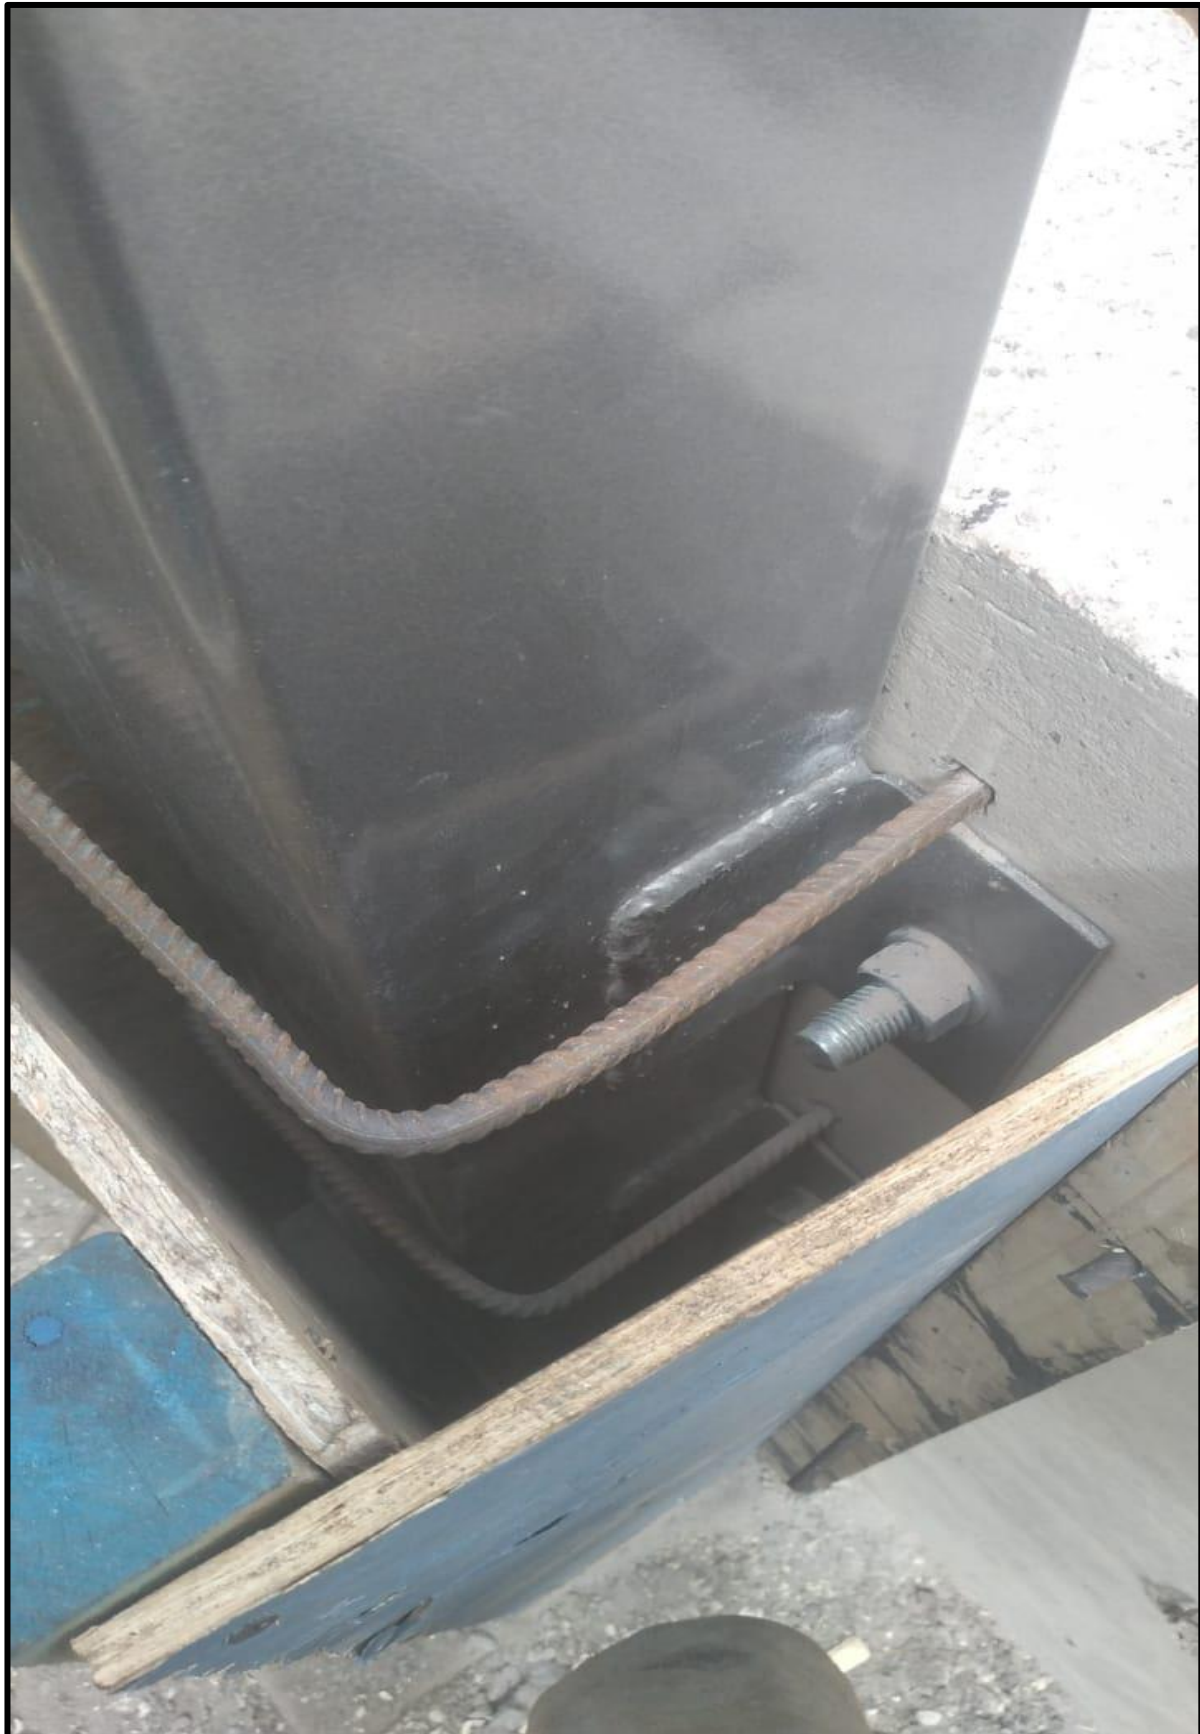
Imagen N° 43. Cajones para pilar y anclados.

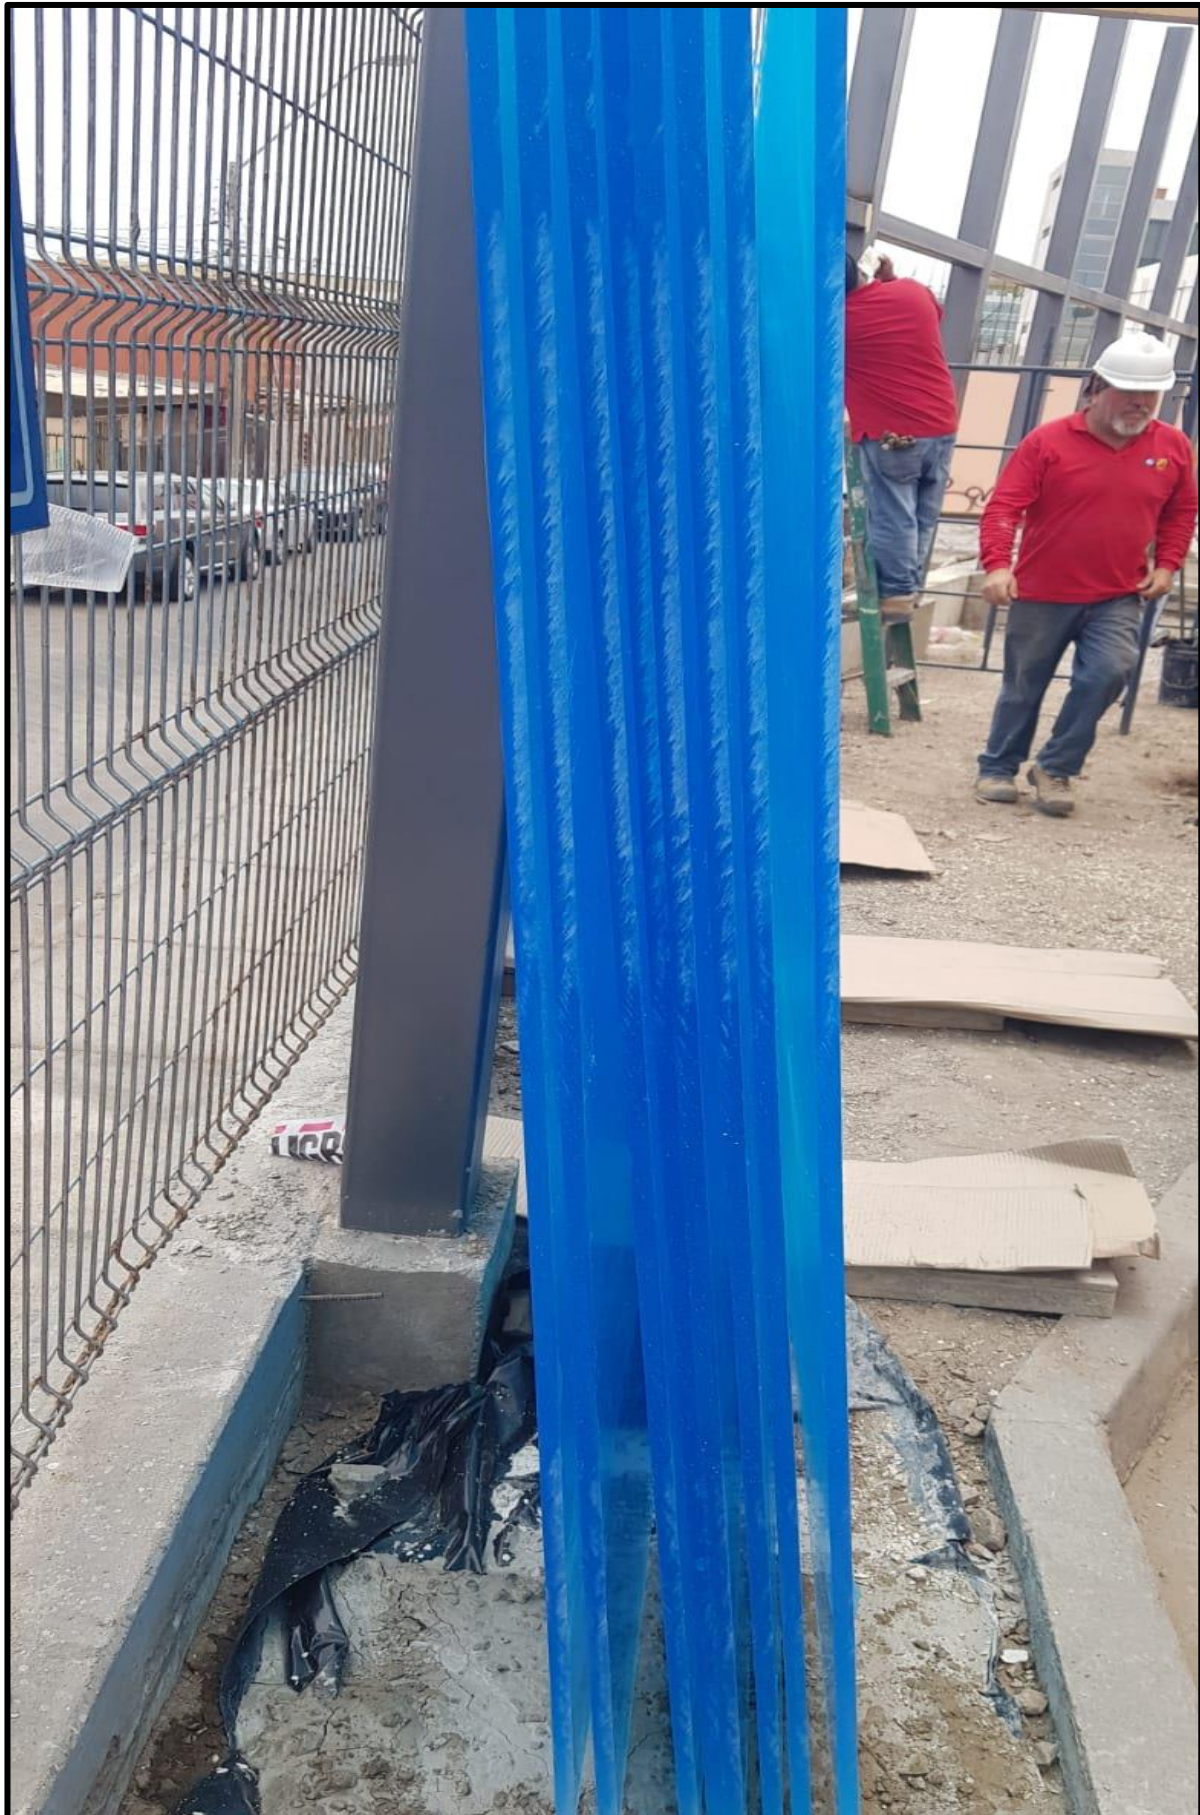
Imagen N° 57. Inicio de instalación de planchas acrílicas.

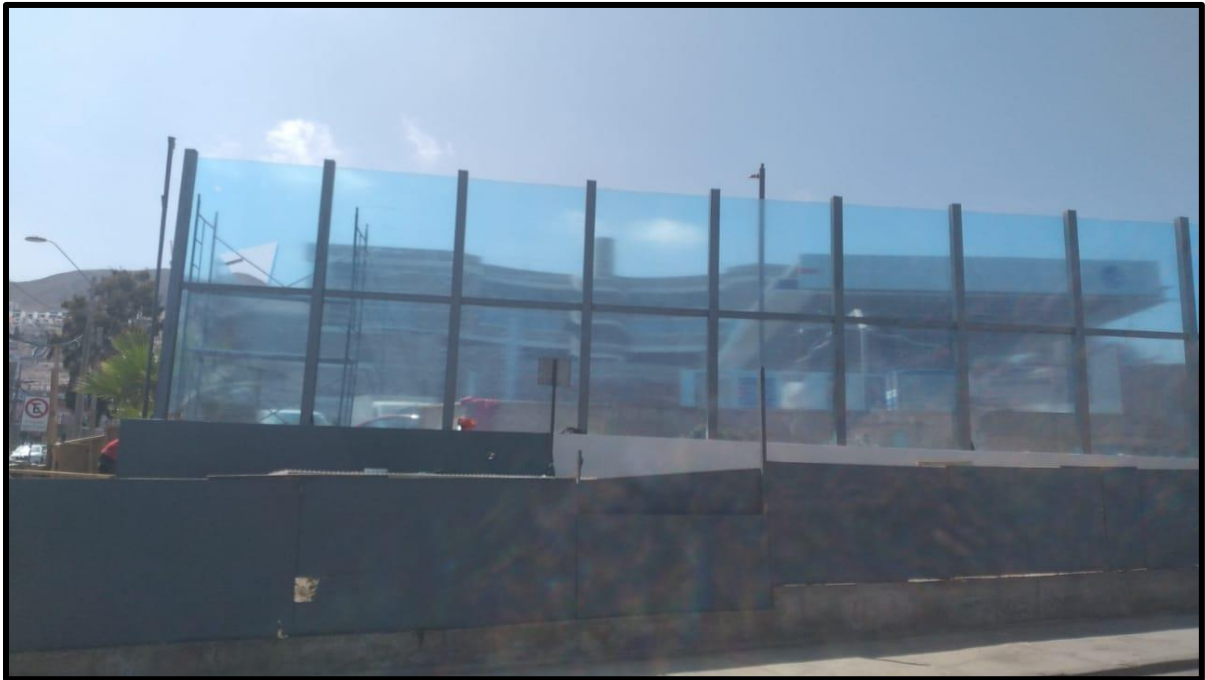
Imagen N° 71. Finalización de labores. Muro acústico terminado.
