Ref.: Carta conductora de Programa
de Cumplimiento en respuesta a Res.
Ex. N° 1 ROL D-174-2025.

INFORME REMPLAZO VENTILADORES T2

<p>NAHUELBUTA</p>	INFORME INF_MM_RP_134_2024	ZONA <i>BIO-BIO</i> INSTALACION <i>CHIGUAYANTE</i> FECHA EJECUCION
	SERVICIO: MANTENIMIENTO MENOR SSEE DE PODER	
	SUPERVISOR CGE TX	PIETRO DOMINGUEZ
		12/12/2024

INFORME TÉCNICO DE MEDICIÓN N°2

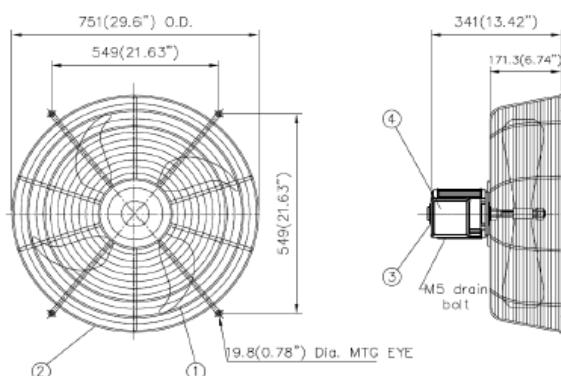
Ítem	Descripción	Cantidad	Unidad
1	Ventilador para transformador; 1/8 HP; 3P+T; 460 V; 850 RPM, 50.9dBA, IP55	1	c/u

Magnitudes	Valores nominales de placa	Medición a 60 Hz			Medición a 50 Hz		
		Fase R	Fase S	Fase T	Fase R	Fase S	Fase T
Voltaje (V)	460	460.2	459.67	460.21	461.48	460.06	460.7
Corriente (A)	0.82	0.815	0.819	0.806	1.163	1.165	1.149
Frecuencia (Hz)	60	60.05			49.96		
Vueltas (R.P.M.)	850	887			738		
Ruido (DB)	50.9	54			54.5

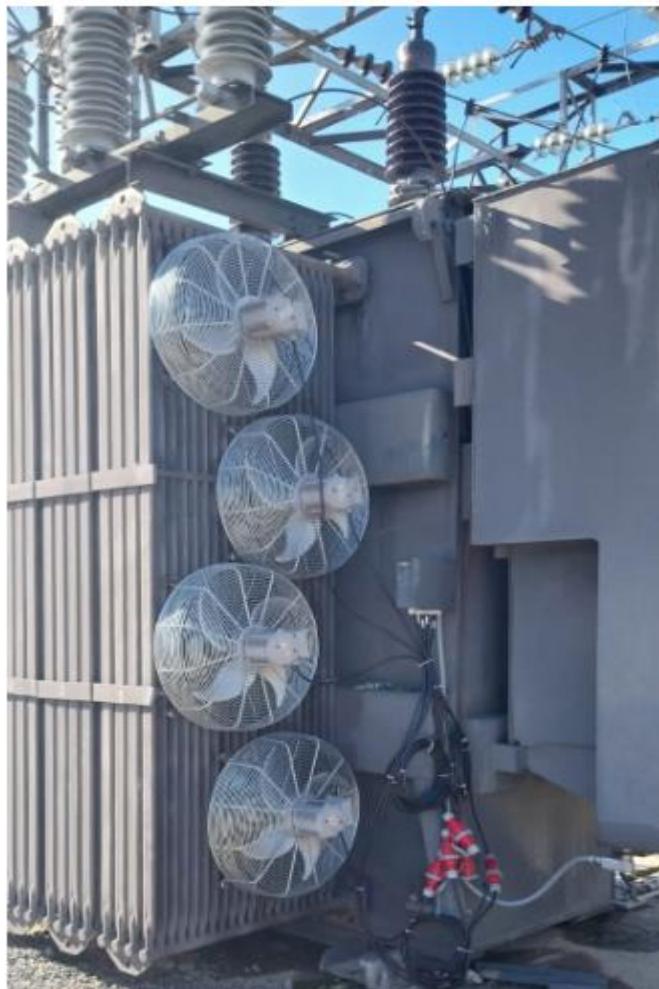
2. Reemplazo ventiladores.

Se realiza la instalación de ventiladores de baja emisión de ruido.

Se realizó reemplazo de ventiladores de baja emisión de ruido transformador T2 de SE Chiguayante dando por finalizado compromiso con la autoridad.

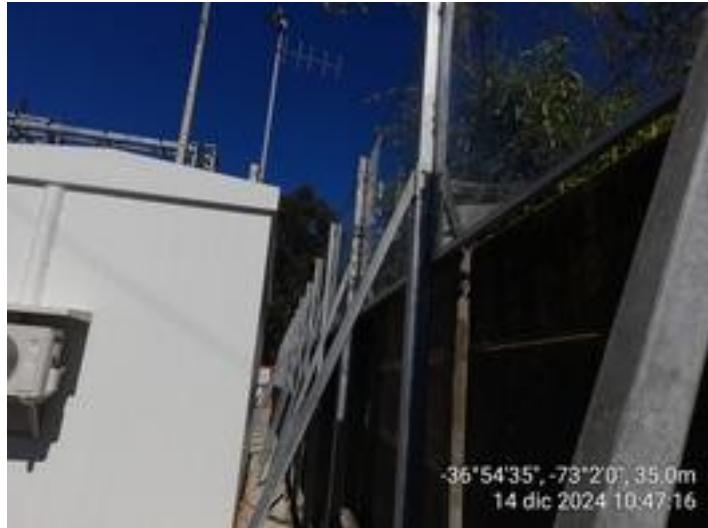
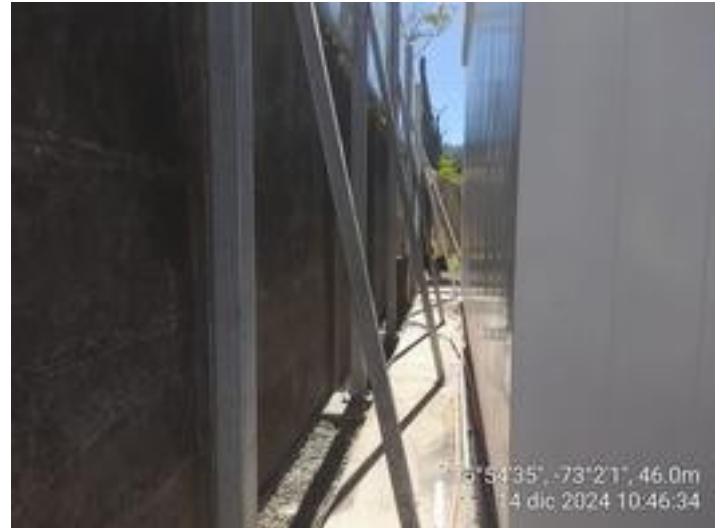
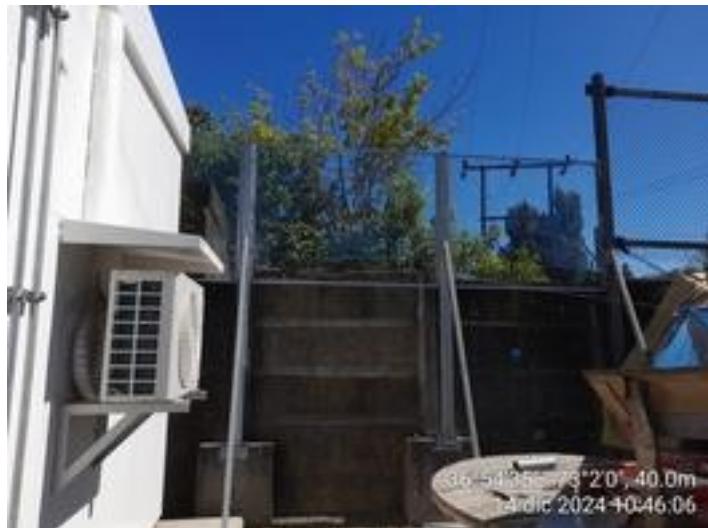
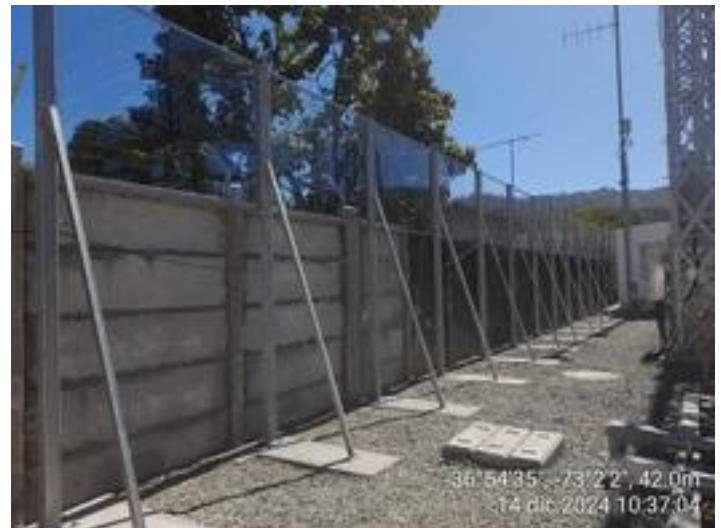
ACTIVIDADES DESARROLLADAS:		
INSTALACION DE PANELES ACUSTICOS

OBSERVACIONES		
INSTALACION DE PANELES ACUSTICOS EN PANDERETA PERIMETRAL SUBESTACION DE PODER CHIGUAYANTE

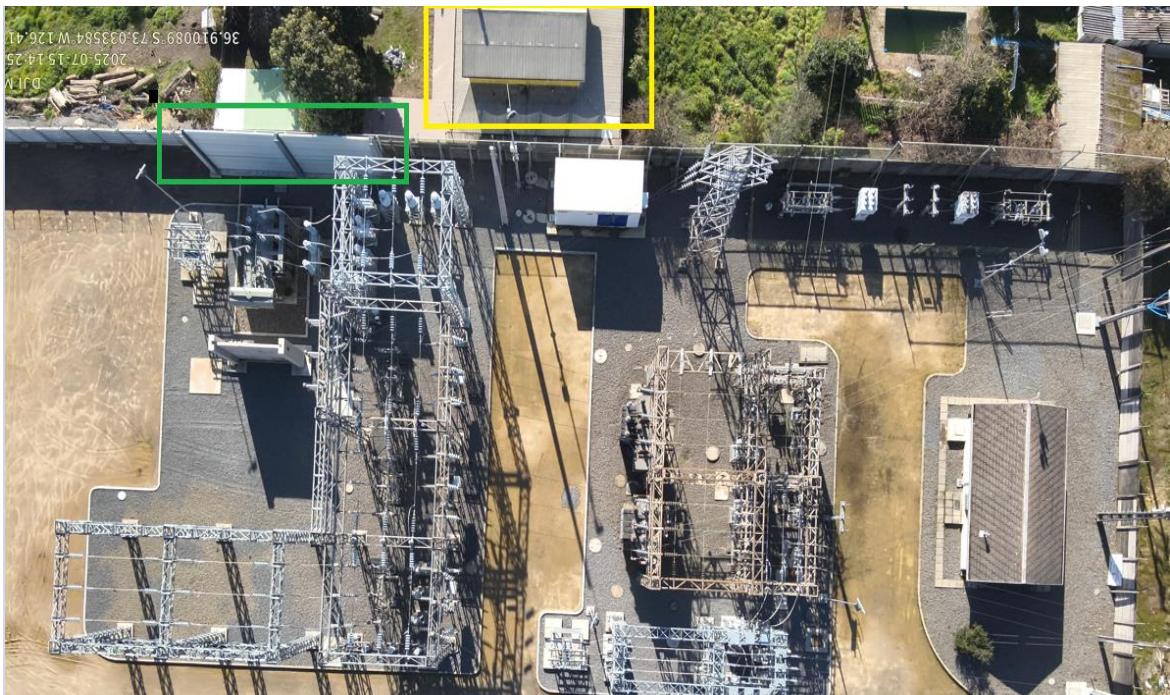
Fotografía del área intervenida en S/E Chiguayante.

- 1- El recuadro amarillo muestra la ubicación de la casa que interpuso la Denuncia SMA por infracción de ruido en S/E Chiguayante.
- 2- El recuadro verde muestra donde se realizó la instalación de los paneles acústicos asociados al transformador T3.

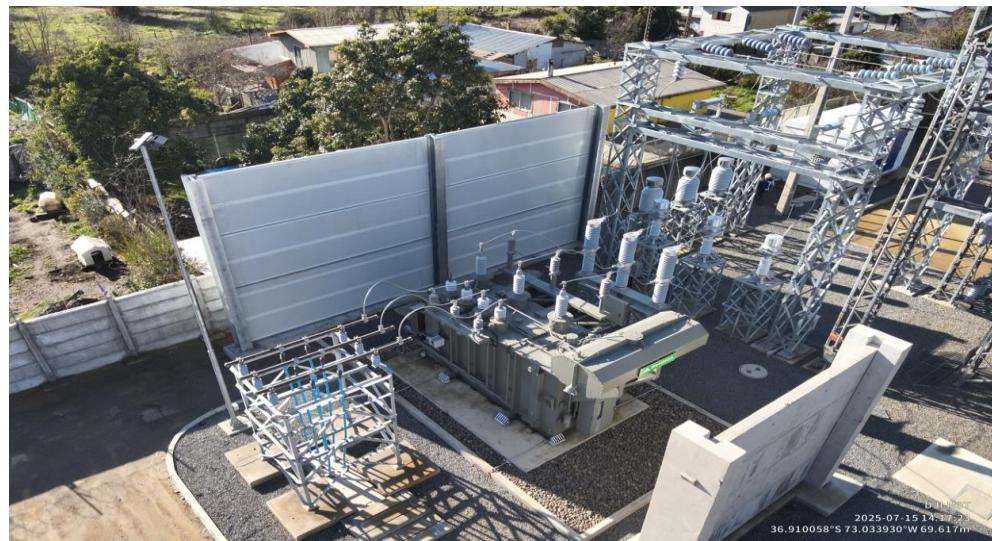
Fotografía frontal de las pantallas acústicas instaladas en S/E Chiguayante.

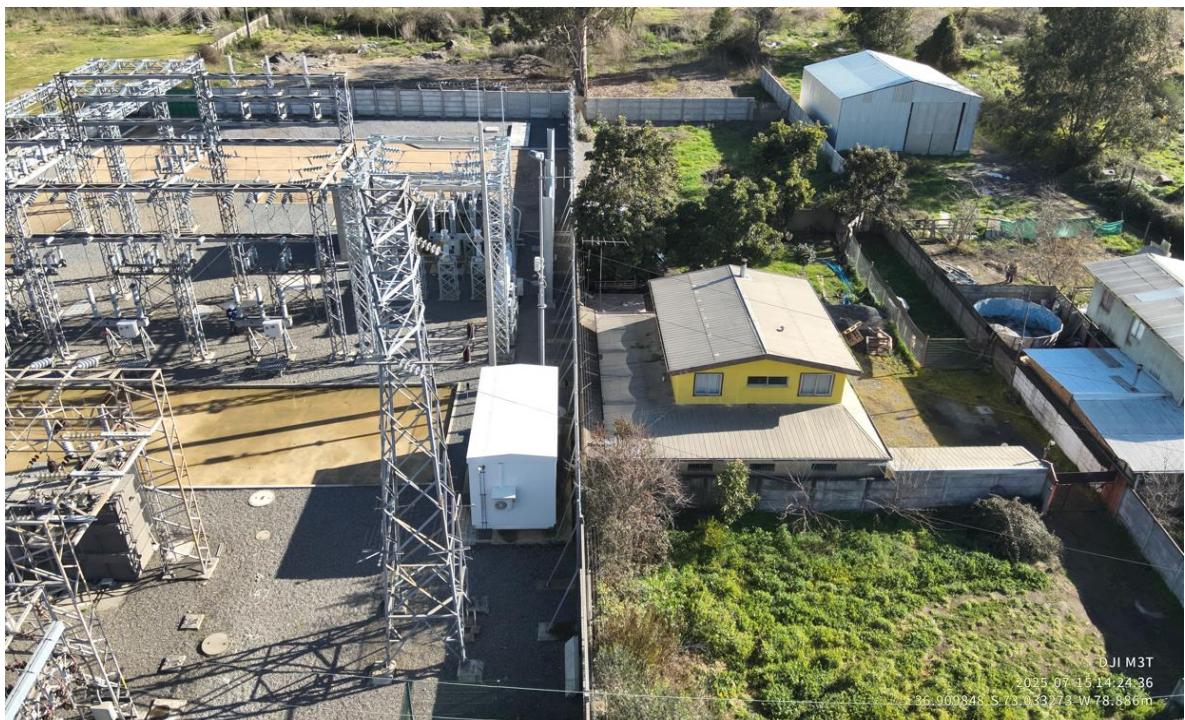
Fotografía lateral de las pantallas acústicas instaladas en S/E Chiguayante.

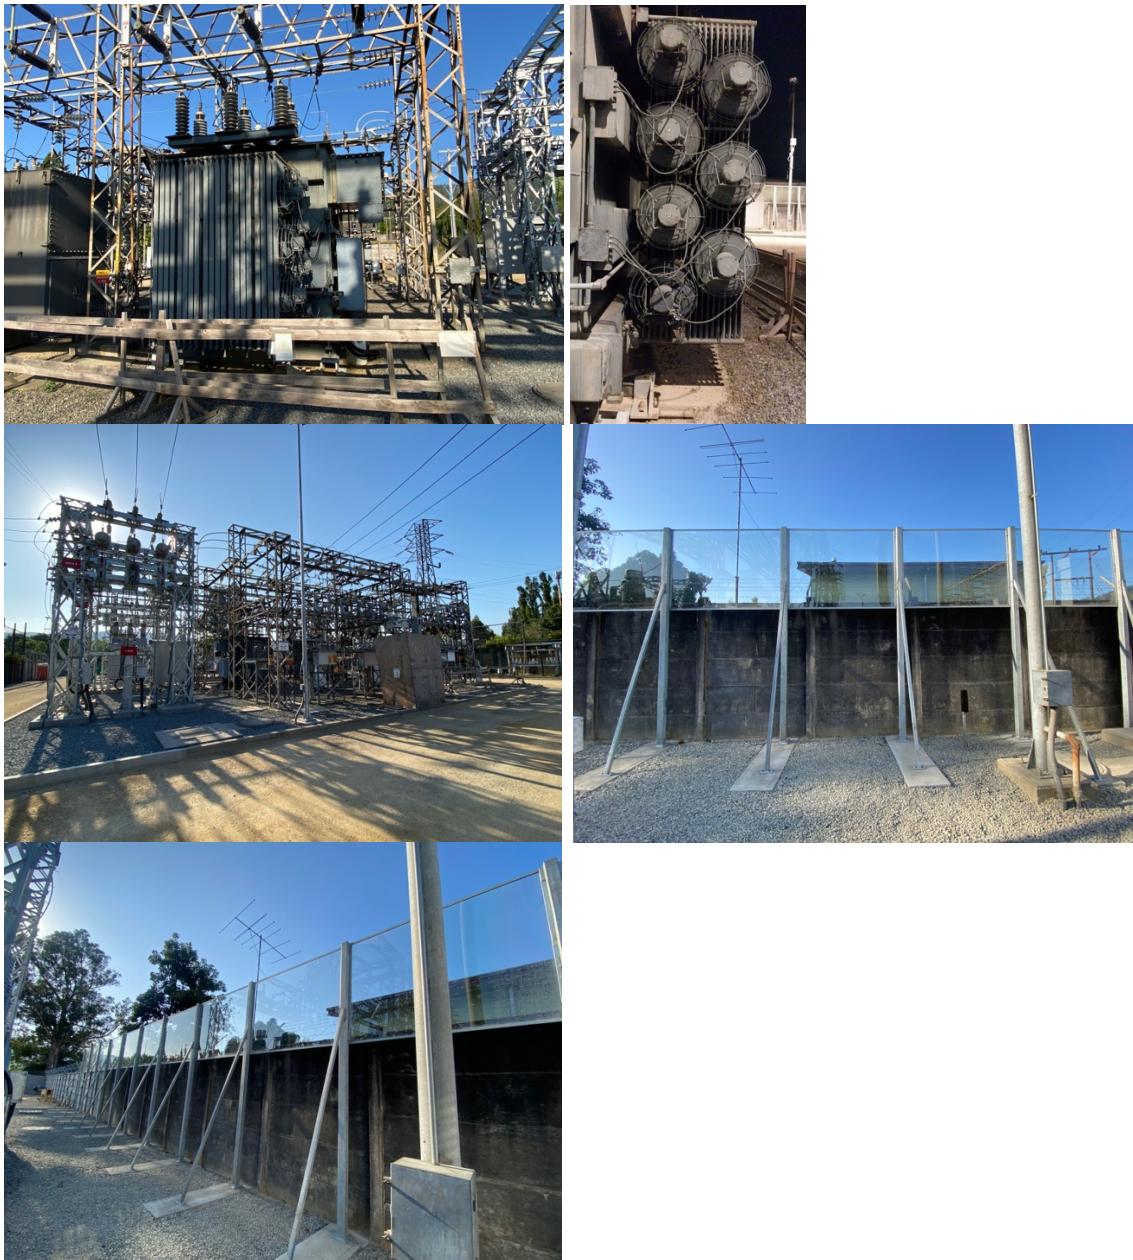
Figura 1 – Registro de las fuentes sonoras y barrera acústica.

La fuente generadora de ruido al interior observada incluye el ruido de transformadores eléctricos y ventiladores de enfriamiento al interior de la subestación eléctrica. La Figura 1 presenta el registro fotográfico de las labores en ejecución durante la medición de ruido.

Durante la medición se observa que se construyó una barrera acústica translúcida por sobre el muro medianero existente que divide las propiedades de la S/E Eléctrico y la vivienda de calle Ocho Oeste. La Figura 1 presenta el registro fotográfico de la barrera.
