**EN LO PRINCIPAL:** Presenta Programa de Cumplimiento. **PRIMER OTROSÍ:** Acompaña Documentos. **SEGUNDO OTROSÍ:** Solicita forma de notificación e indica correos electrónicos.

Que, por este acto, y de conformidad con lo dispuesto en el artículo 42 de la Ley Orgánica de la Superintendencia del Medio Ambiente (en adelante, “LOSMA”), vengo, dentro de plazo, a presentar un Programa de Cumplimiento (en adelante, “PdC”) respecto de los cargos formulados a mi representada mediante Resolución Exenta N°1/Rol D-204-2025, de fecha 14 de agosto de 2025, en el marco del procedimiento administrativo sancionatorio Rol D-240-2025, por eventuales incumplimientos asociados a la faena constructiva “Camino de la Fruta- Ruta 66” (en adelante, el “Proyecto”).

**INFORME COMPLEMENTARIO "DESCRIPCION DE EFECTOS  
AMBIENTALES SOBRE VEGETACION Y QUEBRADA SIN  
NOMBRE"**

**Septiembre 2025**

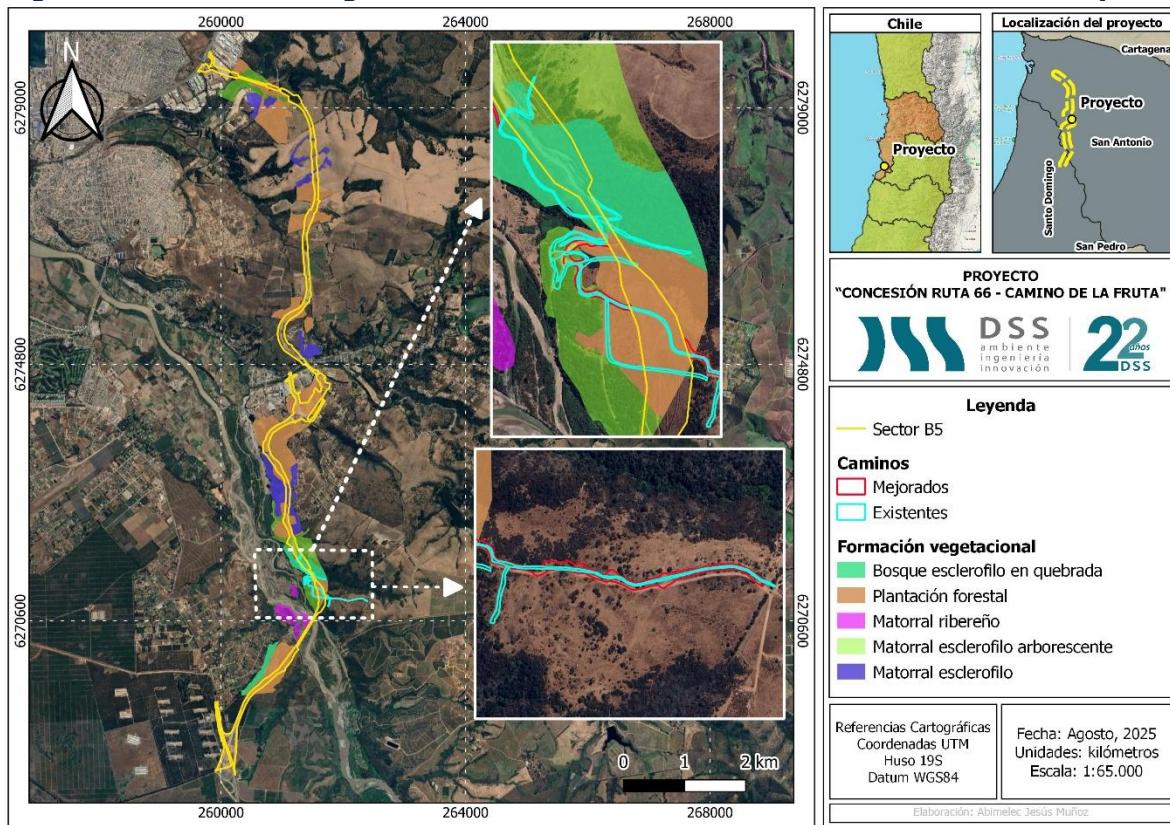
**Figura 1. Formaciones vegetacionales del Tramo B5 de acuerdo con el EIA del Proyecto.**

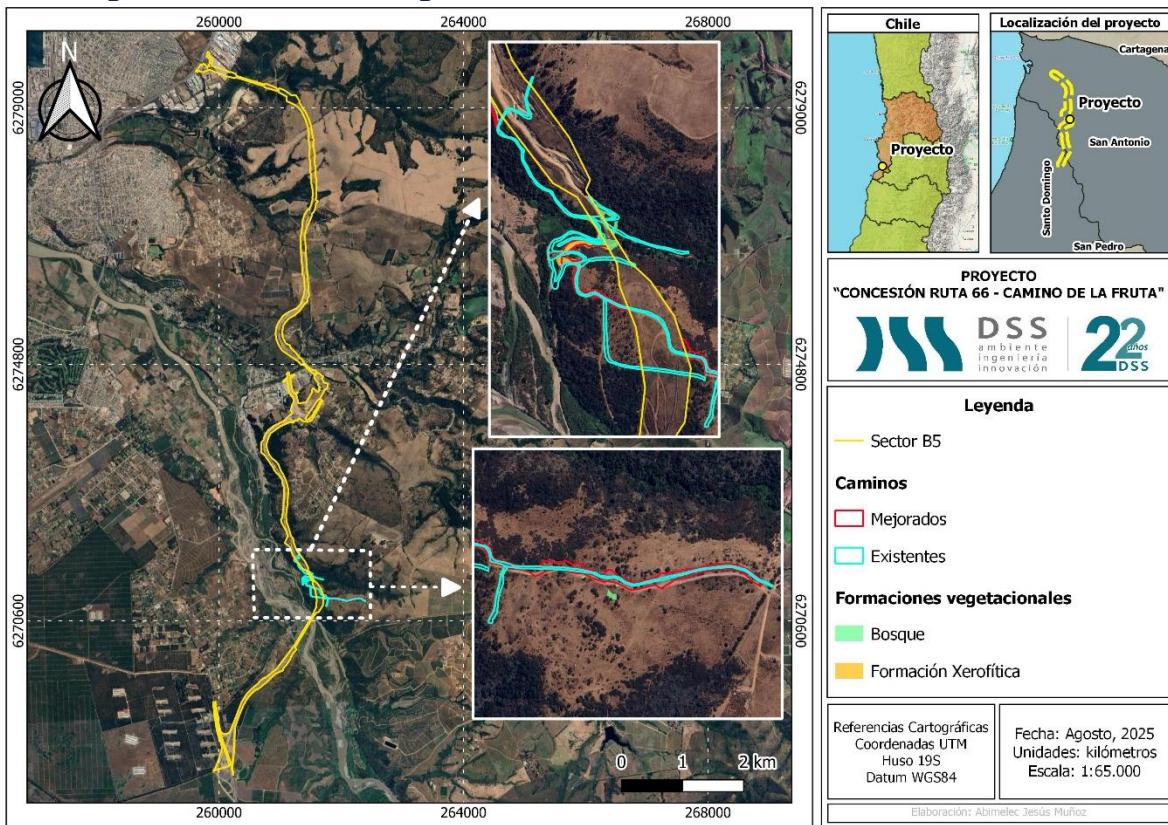
Con ocasión del presente Proceso Sancionatorio, en el mes de agosto de 2025 el Titular realizó un levantamiento de información a través de fotointerpretación respecto de las formaciones vegetacionales actualmente presentes en el área del tramo B5. Dicho estudio complementa un levantamiento previo realizado en noviembre del año 2023, donde se ejecutaron parcelas de inventario forestal de 500 m<sup>2</sup> y recorridos específicos en parte de la zona intervenida por los caminos. La siguiente **Figura 2** presenta el tipo de vegetación presente en la zona donde se despejó vegetación para el mejoramiento de caminos. Como se observa, la zona presenta Bosque Nativo Esclerófilo y Formaciones Xerofíticas.

Figura 2. Formaciones vegetacionales del Tramo B5 de acuerdo con estudio.

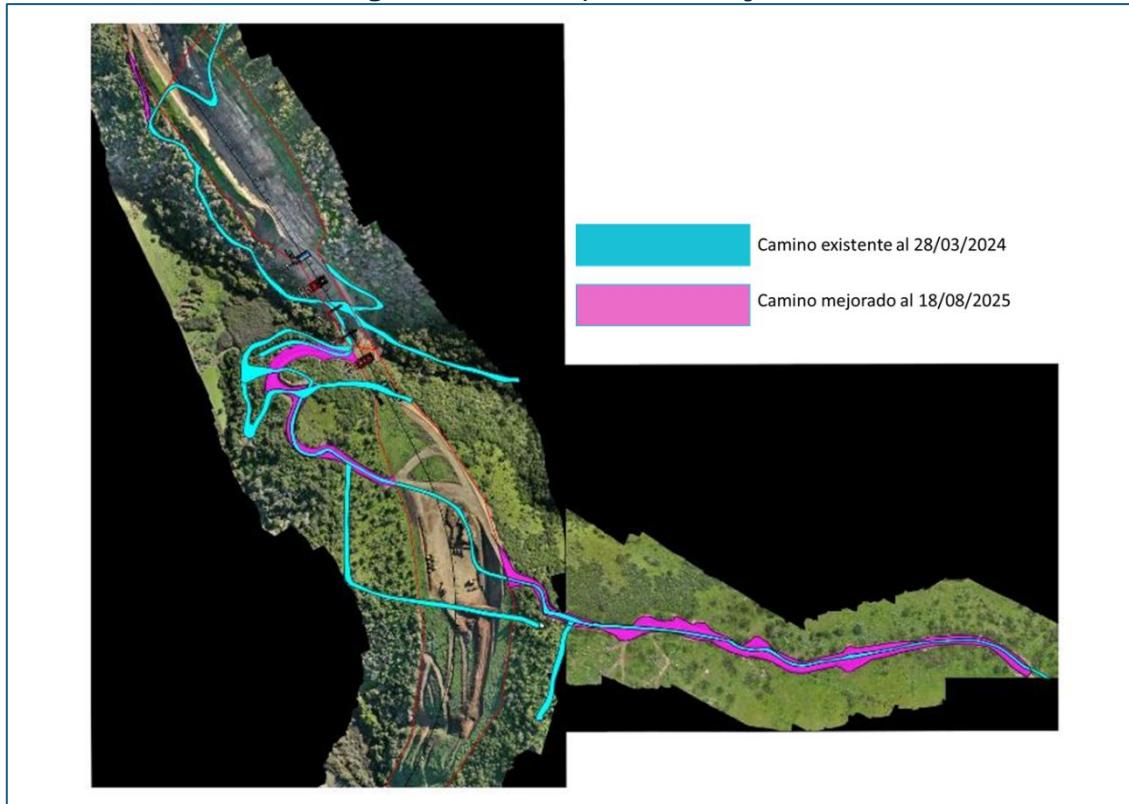
De acuerdo con las mediciones de terreno, la habilitación de caminos alcanza una superficie aproximada de 1,2 hectáreas (Figura 3). Por otro lado, conforme las coberturas de vegetación levantadas en terreno, se intervino 0,39 ha de Bosque Nativo Esclerófilo y 0,17 ha de Formaciones Xerofíticas<sup>1</sup>.

Figura 3. Ortofoto, camino mejorado.

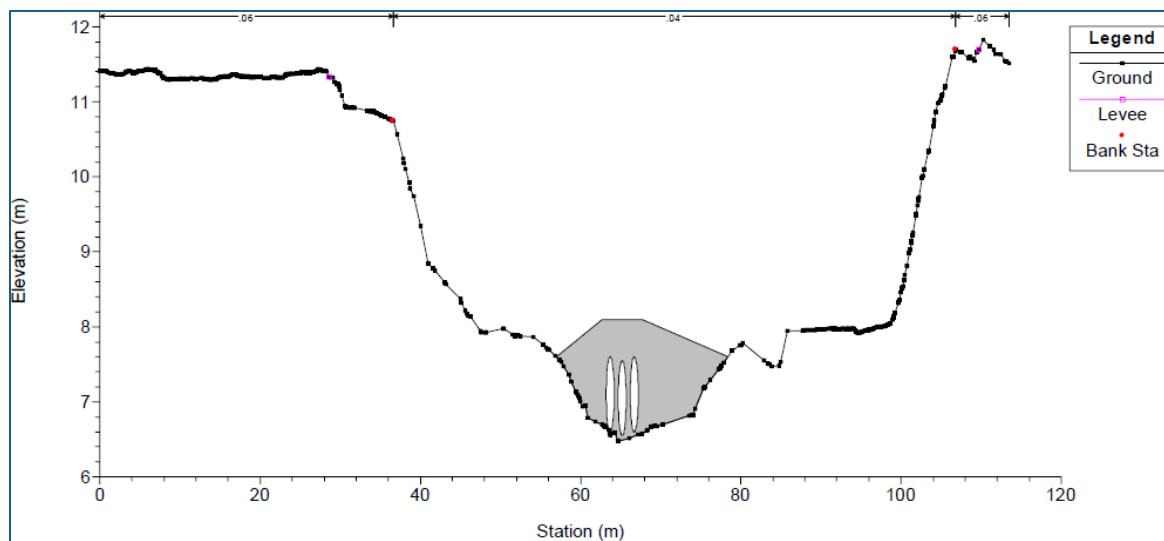
**Figura 4. Esquema de badén Viaducto 1 provisorio en quebrada sin nombre entre las Dm 126.547 a Dm 126.742.**

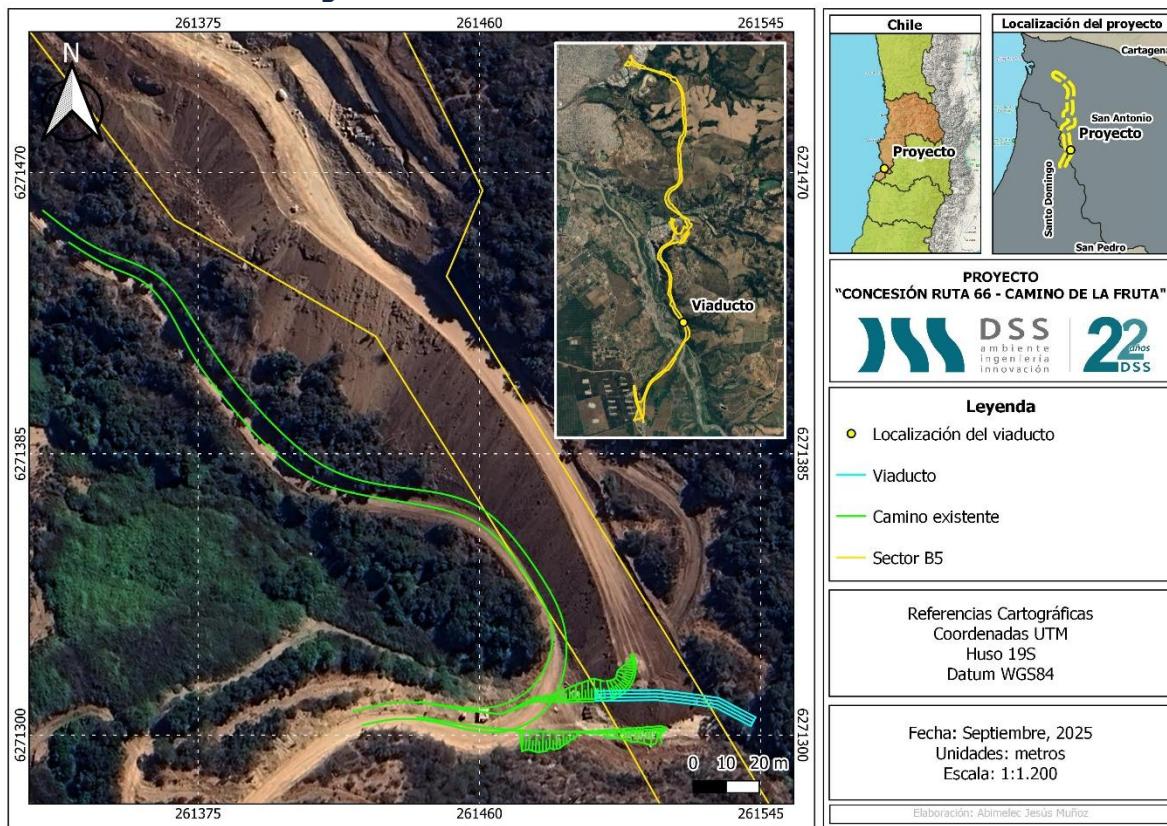
**Figura 5. Ubicación Viaducto 1 en Tramo B5.**

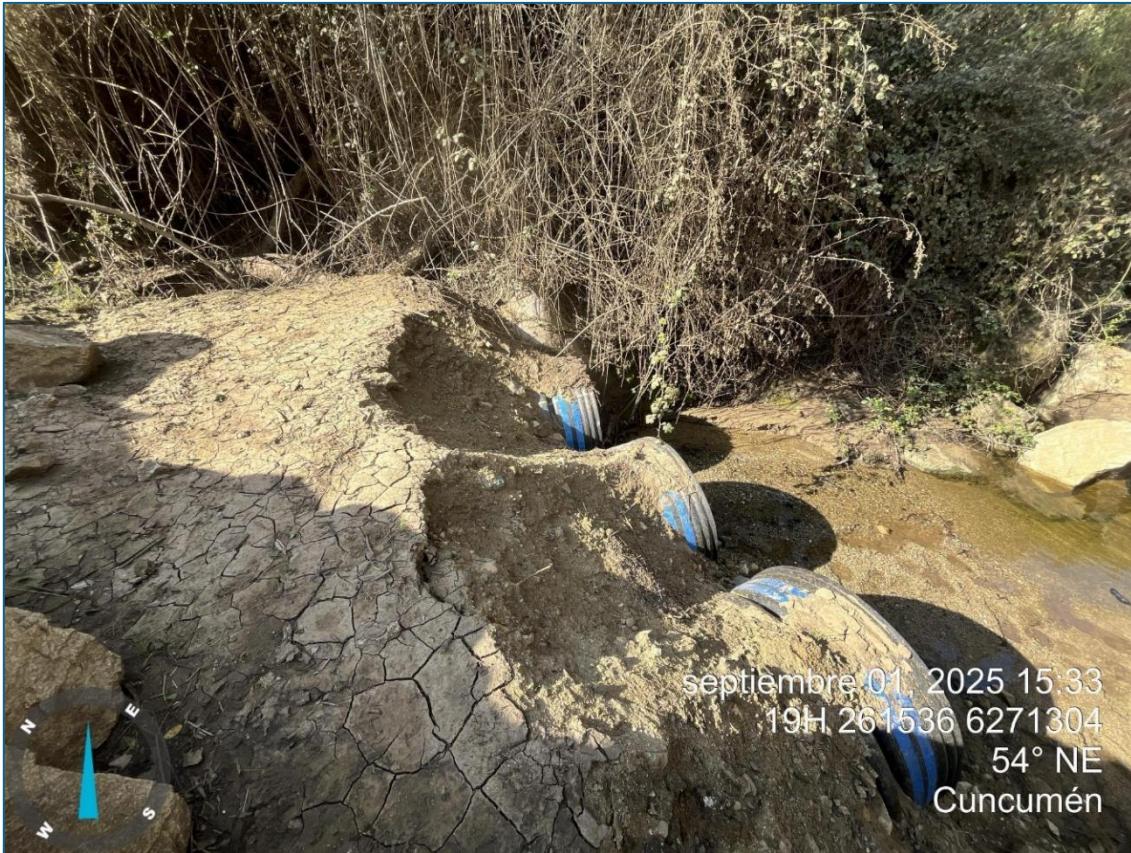
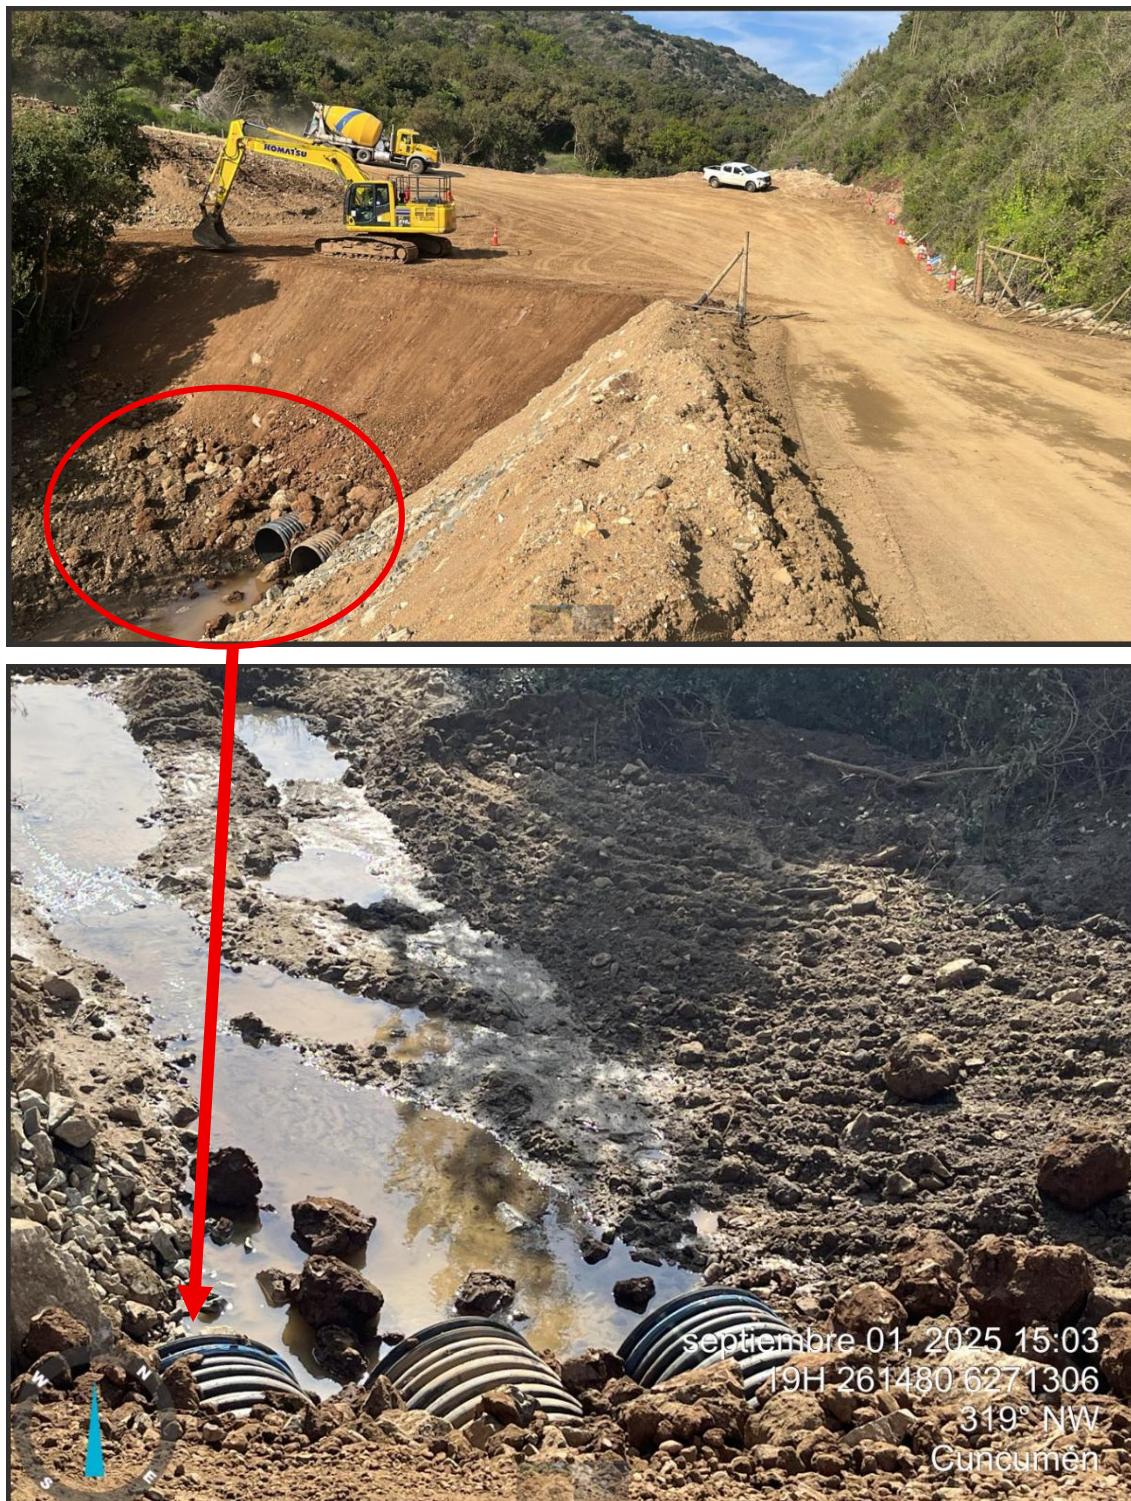
Fujo de agua: Cabe señalar que el Viaducto 1 actual en operación ha permitido flujo continuo de agua de la quebrada sin nombre. Conforme se observa en la siguiente fotografía Figura 6 , tomada en septiembre del presente año, existiendo libre escurrimiento de las aguas:

**Figura 6. Fotografía Viaducto 1.**

Arriba: fotografía aguas arriba, abajo: fotografía aguas abajo del Viaducto 1 (se aprecian 2 de 3 tuberías debido al ángulo desde el cual fue capturada la imagen).

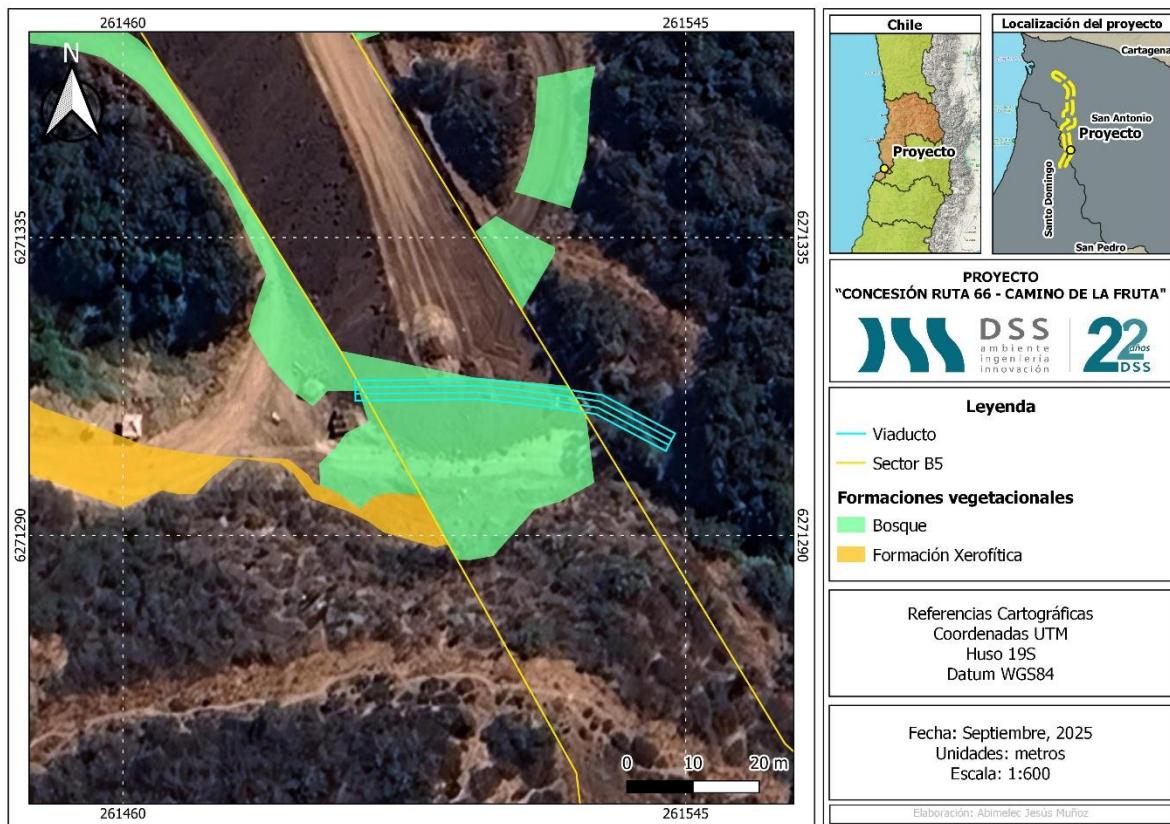
La siguiente Figura 7 presenta el tipo de vegetación de la zona asociada al mejoramiento de caminos y habilitación del badén o Viaducto 1.

**Figura 7. Vegetación nativa intervenida para la construcción del Viaducto 1.**

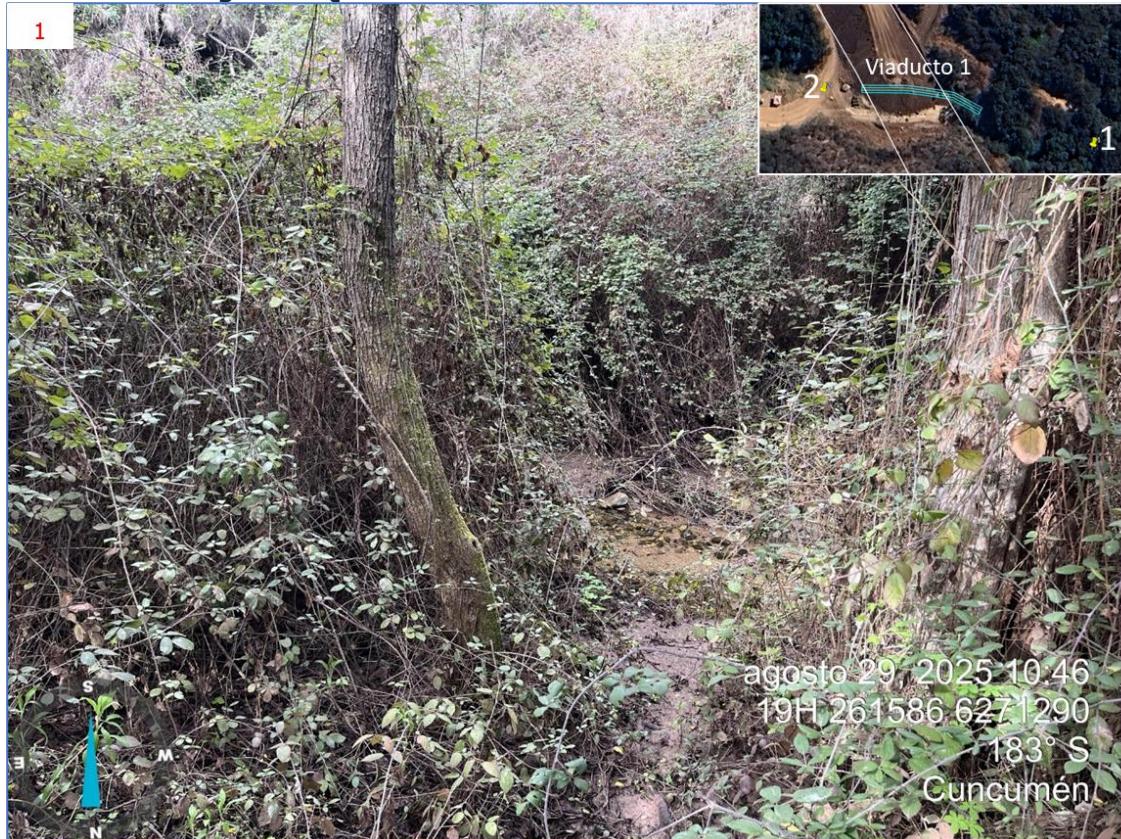
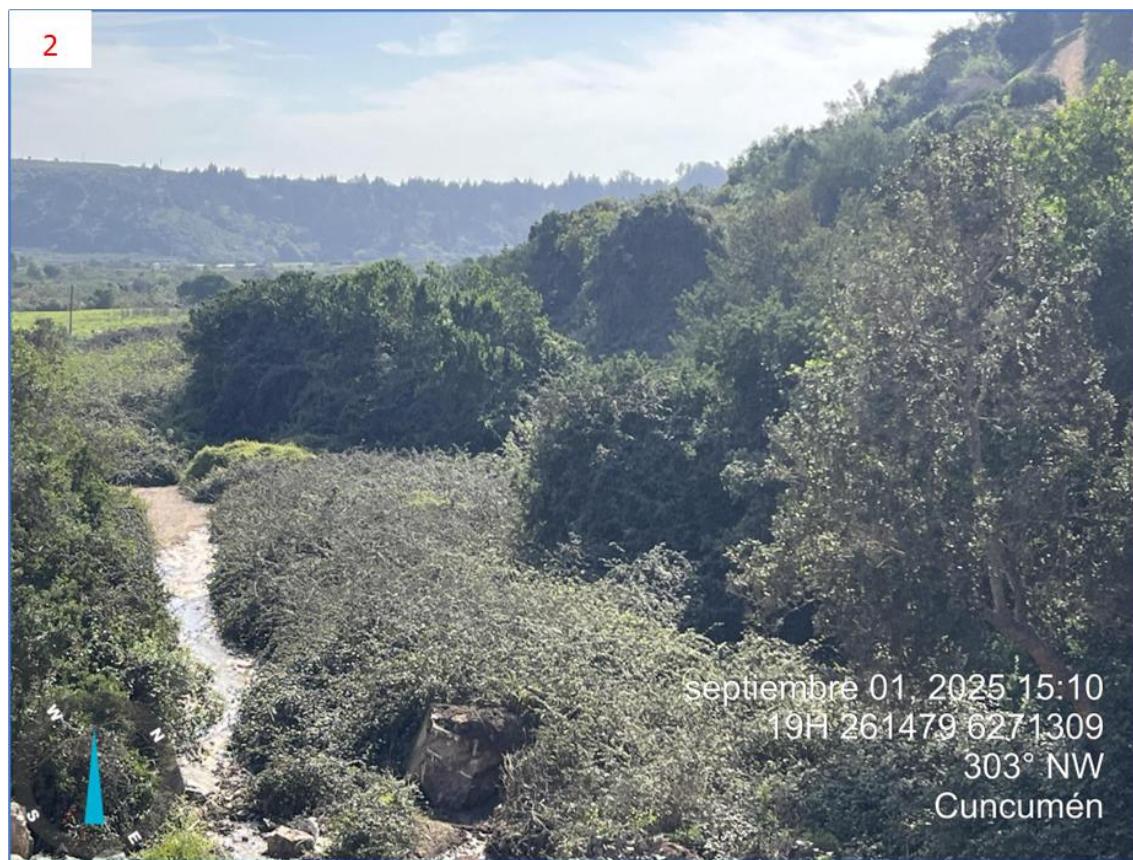
Así mismo, en la siguiente fotografía Figura 8 tomada en agosto de 2025, se aprecia el escurrimiento de agua por la quebrada sin nombre, vegetación abundante, presencia de

vegetación nativa y condiciones similares aguas arriba y aguas abajo del viaducto. A partir de las fotografías no se aprecia una afectación significativa a la vegetación de la quebrada sin nombre.

**Figura 8. Quebrada sin nombre en la zona de Viaducto 1.**

Arriba: fotografía aguas arriba, abajo: fotografía aguas abajo del Viaducto 1.
