INFRACCIONES A LA NORMA DE EMISIÓN DE RUIDOS

FORMATO PARA LA PRESENTACIÓN DEL PROGRAMA DE CUMPLIMIENTO

PROGRAMA DE CUMPLIMIENTO PARA INFRACCIONES A LA NORMA DE EMISIÓN DE RUIDOS D.S. N°38/2011	
1. IDENTIFICACIÓN:	
Rol	D-236-2025
Procedimiento Sancionatorio	
Nombre empresa o persona natural	CLUB ALQUIMIA SpA
Rut empresa o persona natural	77.943.766-3
Nombre representante legal	[REDACTED]
Dirección del establecimiento	Baquedano n° 863, Coyhaique
Equipos Maquinarias Herramientas Actividades Dispositivos generadores de ruido en la unidad fiscalizable identificadas en la formulación de cargos <i>(Adjuntar listado en anexo si fuese necesario)</i>	Emisores de ruidos Equipos Maquinarias Herramientas Actividades Dispositivos

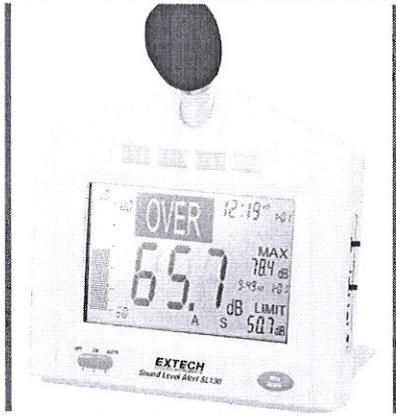
<p>Instalación de una alarma de ruido, luminosa, ubicada en la pared poniente del salón. El objetivo es la medición de nivel de presión sonora equivalente NPSeq en el centro del salón. La alarma quedó seteada en un límite de 90 dBA, sin embargo, la medición de nivel de presión sonora equivalente NPSeq en el centro del salón de calibro en 86 dBA. La alarma de ruido no mide niveles de presión sonora equivalentes o sea no es un sonómetro integrado pondera o promedia la variable tiempo, la alarma mide peaks en dBA lentos. Por eso la diferencia.</p> <p>Hay que respetar los niveles de advertencia de la Alarma instalada y calibrarla al menos una vez al año</p> <p>Detrás de esta acción, lo que se busca es alertar al DJ y al equipo de trabajo respecto de situaciones que superen los niveles esperados, y así moderen la emisión de ruidos.in</p> <p>La alarma marca extech, modelo SL130W, fue instalada a mediados del mes de marzo de 2025</p>

<p>Acción: <i>(Indicar la medida de mitigación que se va a implementar o ya fue implementada. En el caso de acciones por ejecutar se deben escoger de las acciones contempladas en el catálogo de acciones de la Guía o su equivalente, salvo casos calificado).</i></p> <p>Las características son: SL130W Alerta de nivel de sonido con alarma, color blanco Indicación de límite alto o bajo configurable por el usuario 30 a 130 dB con salida para impulsar el módulo relé externo El micrófono gira 180 para la colocación deseada Cumple con las especificaciones de precisión ANSI tipo 2 y EN 60651 que cumplen con OSHA Cuando el nivel de sonido excede el punto de ajuste alto, los LED rojos parpadean y se pueden ver desde 100ft</p> <p>TABLA DE CARACTERÍSTICAS: Voltaje: 240 Voltios Método de control: Control remoto Nivel de ruido: 130 dB UPC: --- Número de identificación de comercio global: --- Número de pieza: SL130W</p>								
Forma de implementación de la acción: <i>(Se debe indicar la cantidad, posición,</i>	<table border="1"> <tr> <td>Cantidad:</td> <td>1</td> <td>Posición/ubicación dentro de la UF:</td> <td>Pared poniente del salón altura de aproximadamente 2 metros sobre el nivel del suelo</td> </tr> <tr> <td>Dimensiones: (alto, ancho, largo)</td> <td>Dimensiones del producto: 7,1 x 1,25 x 8,75 pulgadas</td> <td>Materialidad:</td> <td>Material: otro Espesor: 1 Pulgadas</td> </tr> </table>	Cantidad:	1	Posición/ubicación dentro de la UF:	Pared poniente del salón altura de aproximadamente 2 metros sobre el nivel del suelo	Dimensiones: (alto, ancho, largo)	Dimensiones del producto: 7,1 x 1,25 x 8,75 pulgadas	Materialidad:	Material: otro Espesor: 1 Pulgadas
Cantidad:	1	Posición/ubicación dentro de la UF:	Pared poniente del salón altura de aproximadamente 2 metros sobre el nivel del suelo						
Dimensiones: (alto, ancho, largo)	Dimensiones del producto: 7,1 x 1,25 x 8,75 pulgadas	Materialidad:	Material: otro Espesor: 1 Pulgadas
