**EN LO PRINCIPAL:** Presenta Programa de Cumplimiento Ambiental en procedimiento sancionatorio Rol D-020-2026. **EN EL PRIMER OTROSÍ:** Acompaña documentos. **EN EL SEGUNDO OTROSÍ:** Solicita reserva. **EN EL TERCER OTROSÍ:** Solicita suspensión del plazo para presentación de descargos. **EN EL CUARTO OTROSÍ:** Designación Apoderados. **EN EL QUINTO OTROSÍ:** Señala forma especial de notificación por correo electrónico.

**INFORME TÉCNICO POZO PROFUNDO MONITOREO  
UNACEM CHILE S.A. YACIMINETO PUZOLANA POPETA  
COMUNA DE MELIPILLA REGIÓN METROPOLITANA.**

MAT. : Envía informe corregido Plan de Monitoreo de Aguas subterráneas - Yacimiento de Puzolana Popeta, Comuna de Melipilla, Región Metropolitana.

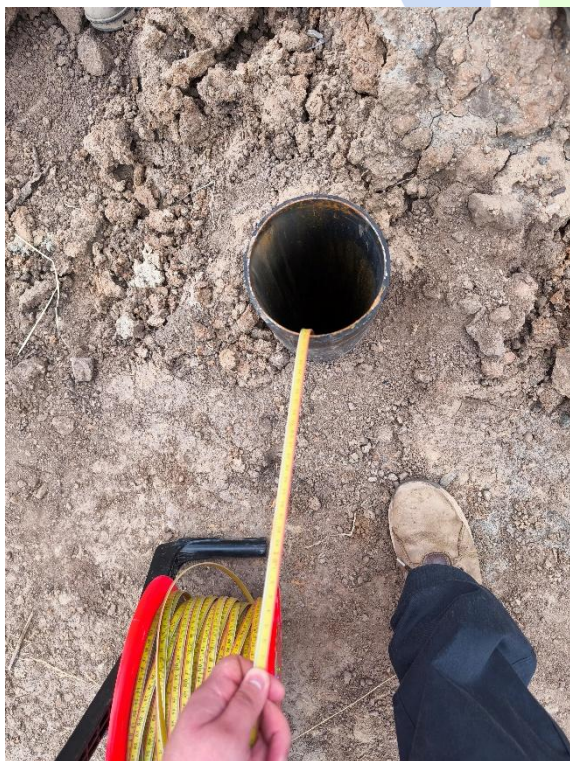
**3. Medición de Profundidad de Nivel estático de Agua (17,8 metros)**

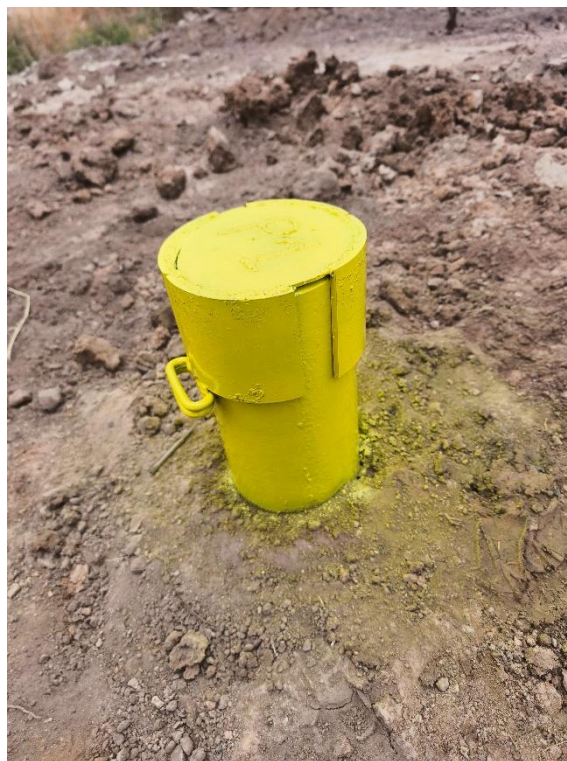
**4. Pozo terminado, con tapa de acero y pintura para que sea visible desde vehículos.**

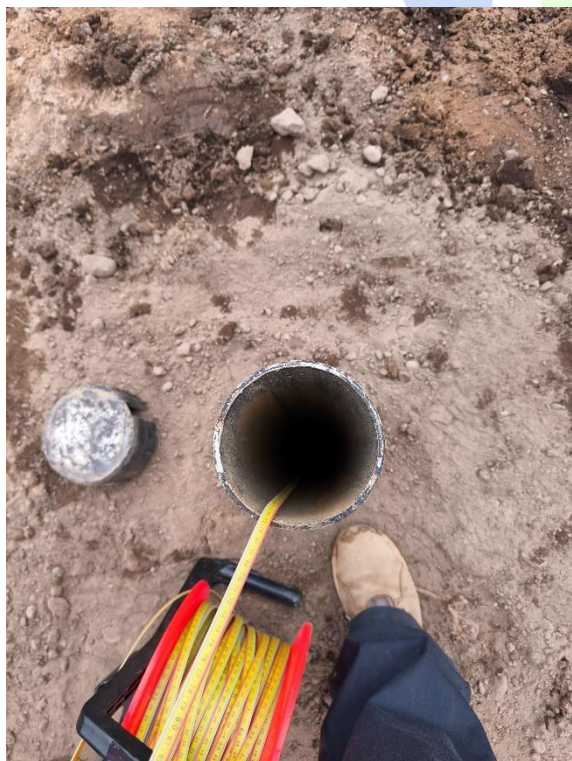
**2. Medición de Profundidad de Nivel estático de Agua  
(21,65 metros)**

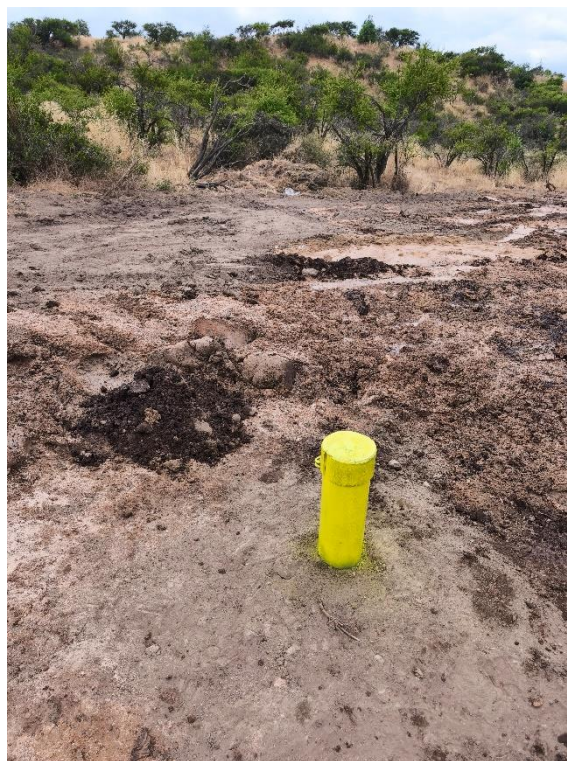
**3. Pozo terminado, con tapa de acero y pintura para que  
sea visible desde vehículos.**

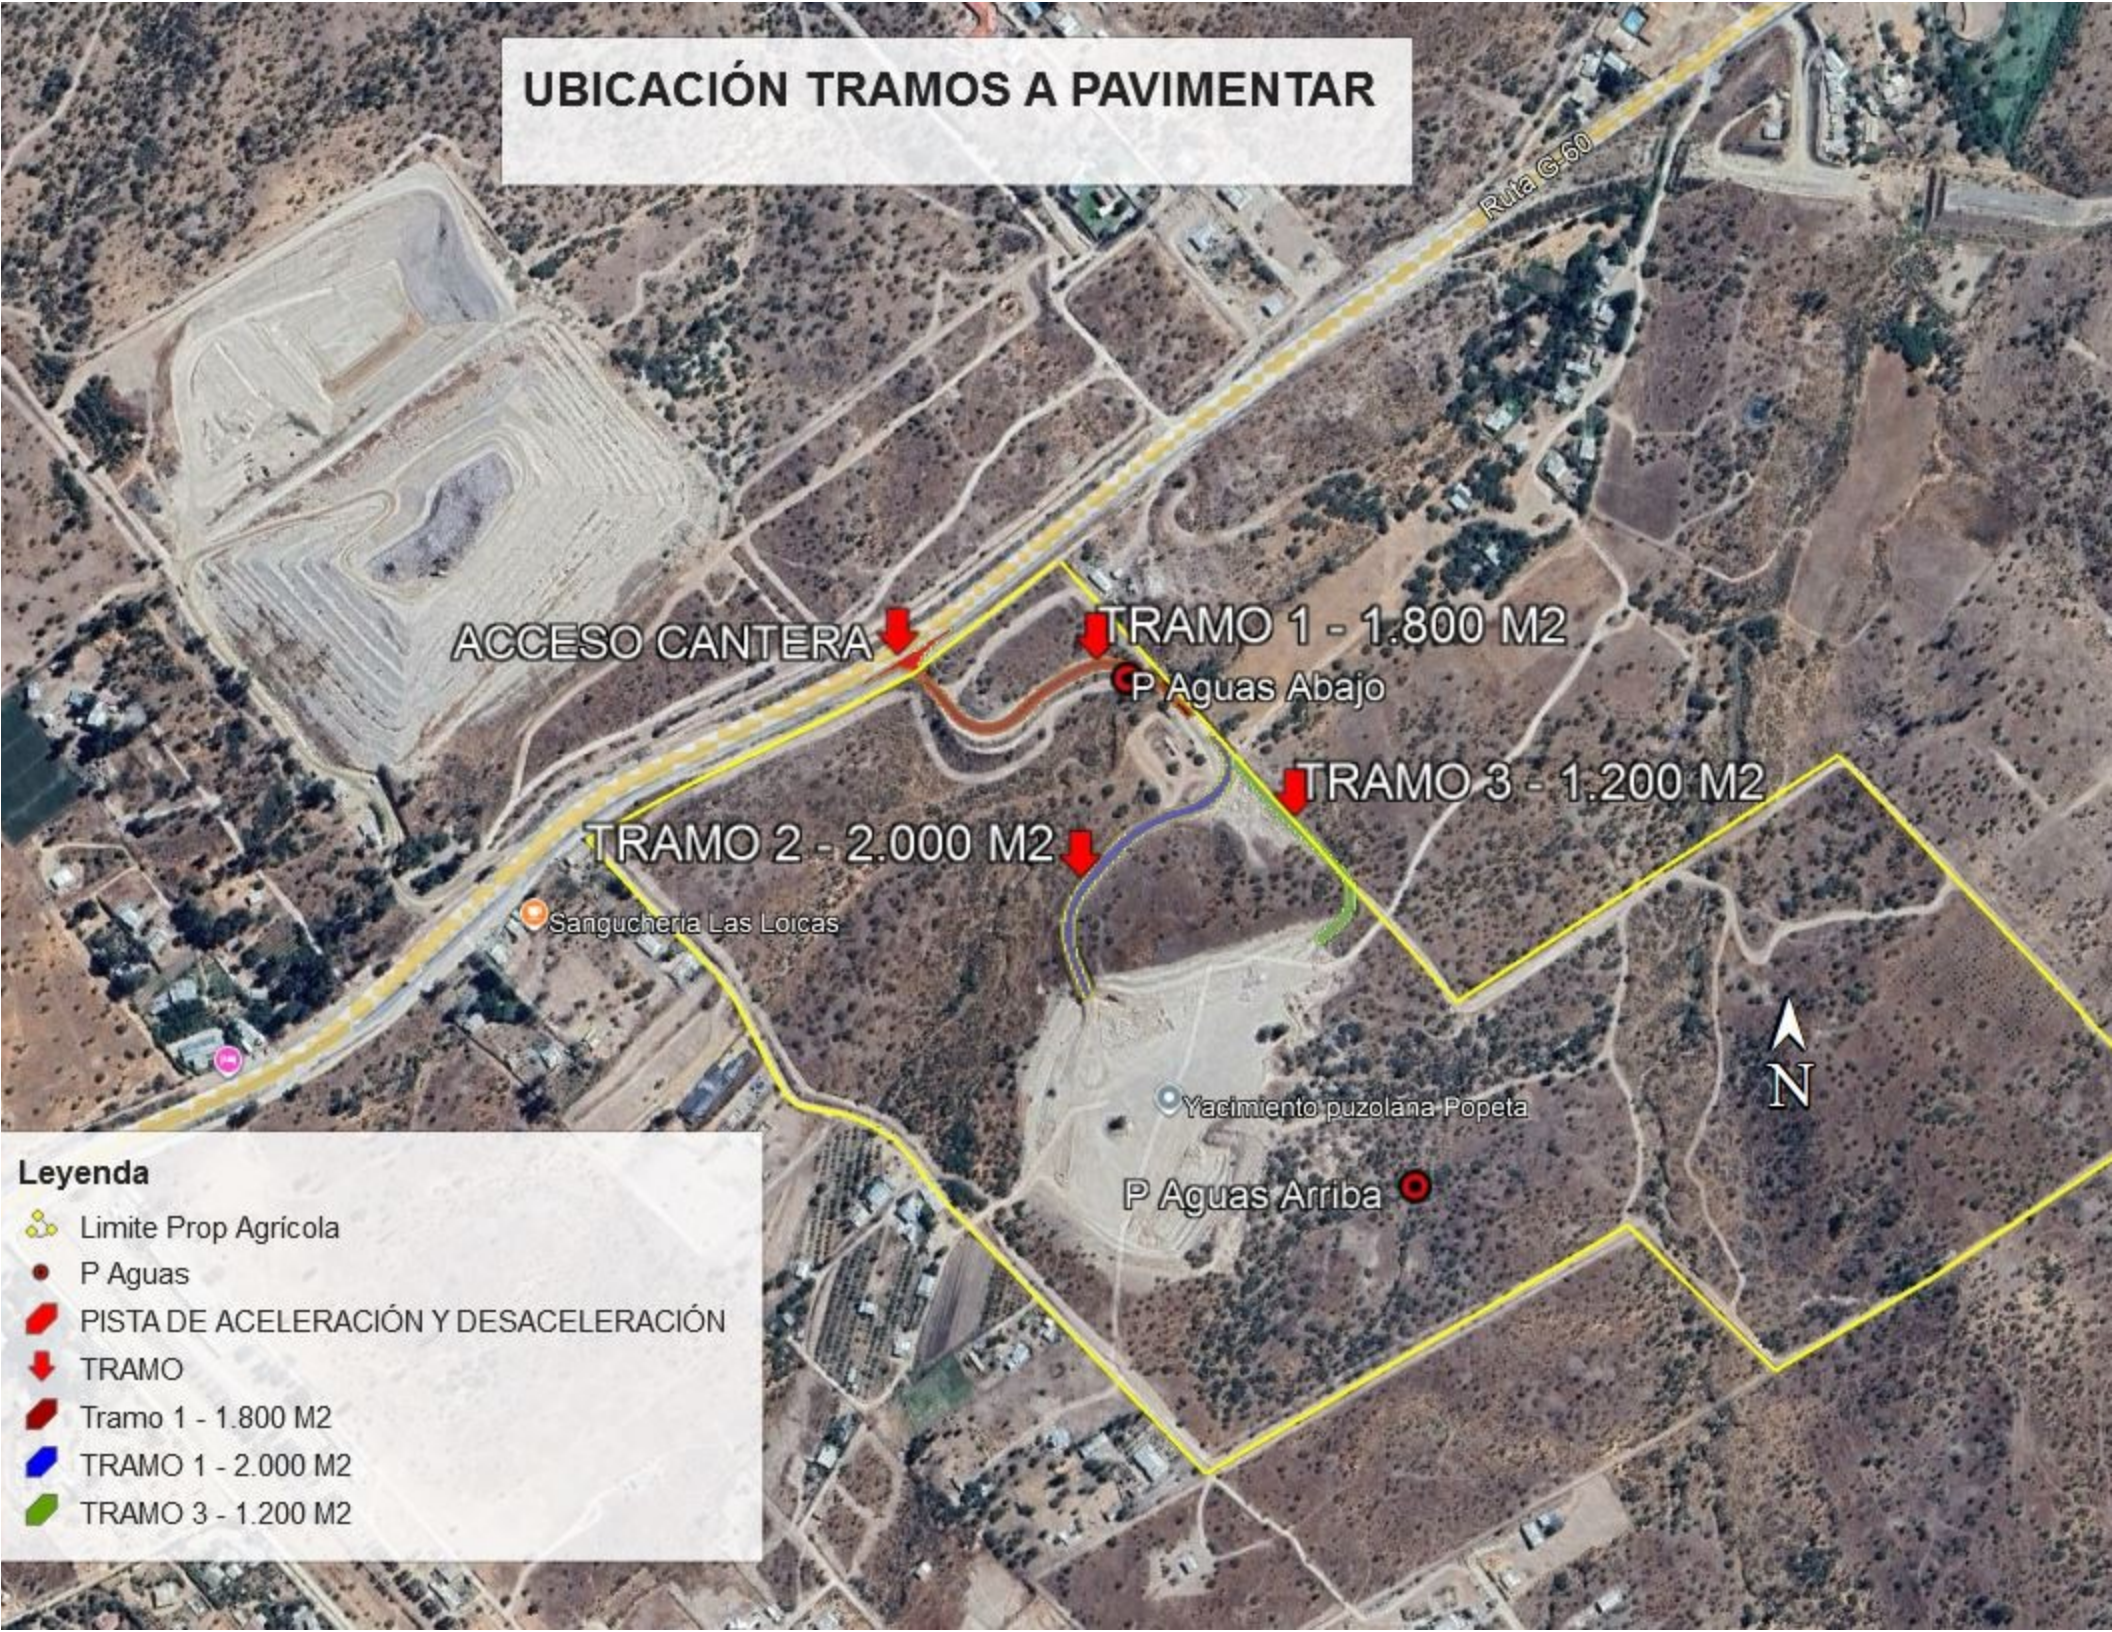
# UBICACIÓN TRAMOS A PAVIMENTAR

1. Tramo 1 1.800 m<sup>2</sup>, cubrirá el camino de acceso desde el portón de acceso hasta la Romana de Pesaje
2. Tramo 2 2.000 m<sup>2</sup>, cubrirá el camino de acceso desde la Romana de Pesaje hasta el rajo de la Cantera
3. Tramo 3 1.200 m<sup>2</sup>, cubrirá el camino de Salida desde el Rajo de la Cantera hasta la Romana de Pesaje
