**ANTECEDENTES DE DESCARGOS
PROCEDIMIENTO ADMINISTRATIVO
SANCIONATORIO
ORRD.U.I.P.S. Nº 964**

PATAGONIA PEAT S.A.

PUNTA ARENAS, DICIEMBRE 2013

FORMULA DESCARGOS Y ACOMPAÑA ANTECEDENTES

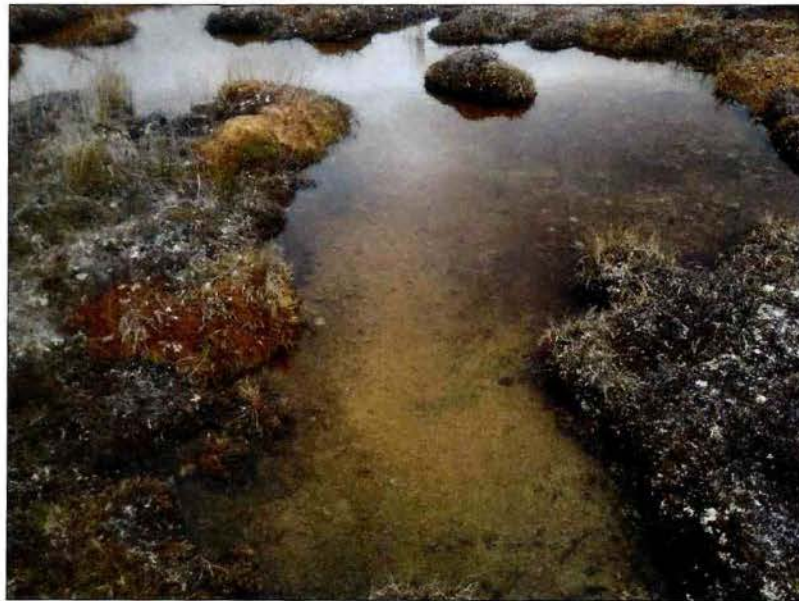
Figura 1 : Medición de pH en Turbal Grazzia

Además, en reciente visita a terreno, se midió con aparato propio de la empresa el pH del turbal (Figura 1), arrojando el valor de 3.42 que se muestra en la Figura 2.

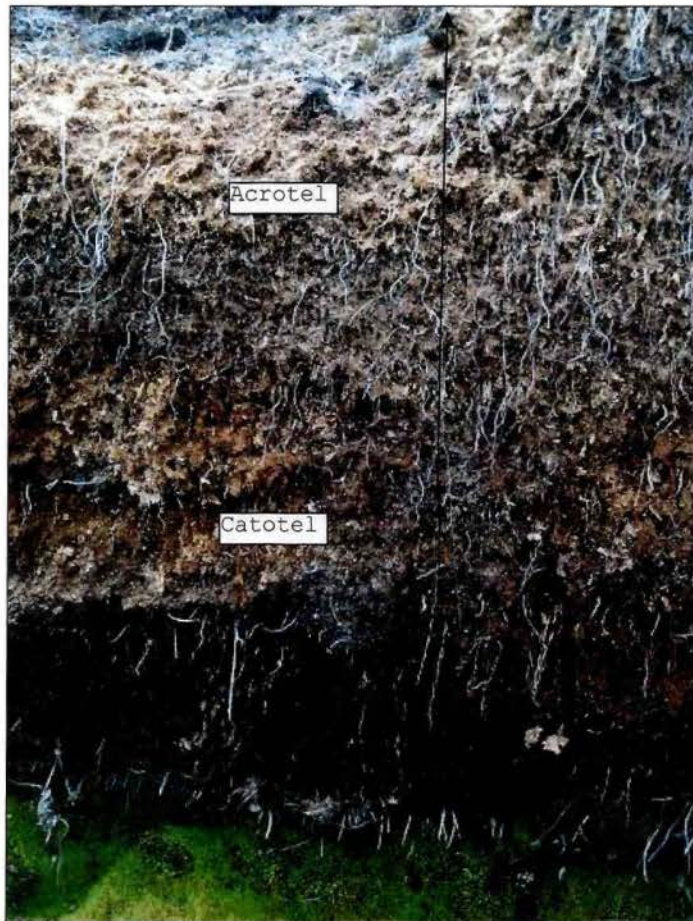
Figura 3 : Estratigrafía del Turbal Grazzia

Por otra parte, las turberas están constituidas por dos estratos bien definidos, llamados Acrotelmo y Catotelmo según se muestra en la Figura 3.

El Acrotelmo es el estrato más superficial y está constituido para el caso de las turberas magallánicas principalmente de *Sphagnum* con una saturación de un 85 a 90%. El Catotelmo está constituido principalmente por carbón y arcilla.

Como el catotelmo está principalmente compuesto de carbón y arcilla, presenta una conductividad hidráulica muy baja, alrededor de 10^{-10} [cm/s] que equivale a 10^{-12} [m/s], lo cual genera un estrato impermeable y el total aislamiento hídrico de la turbera con respecto a los sistemas ecológicos circundantes.

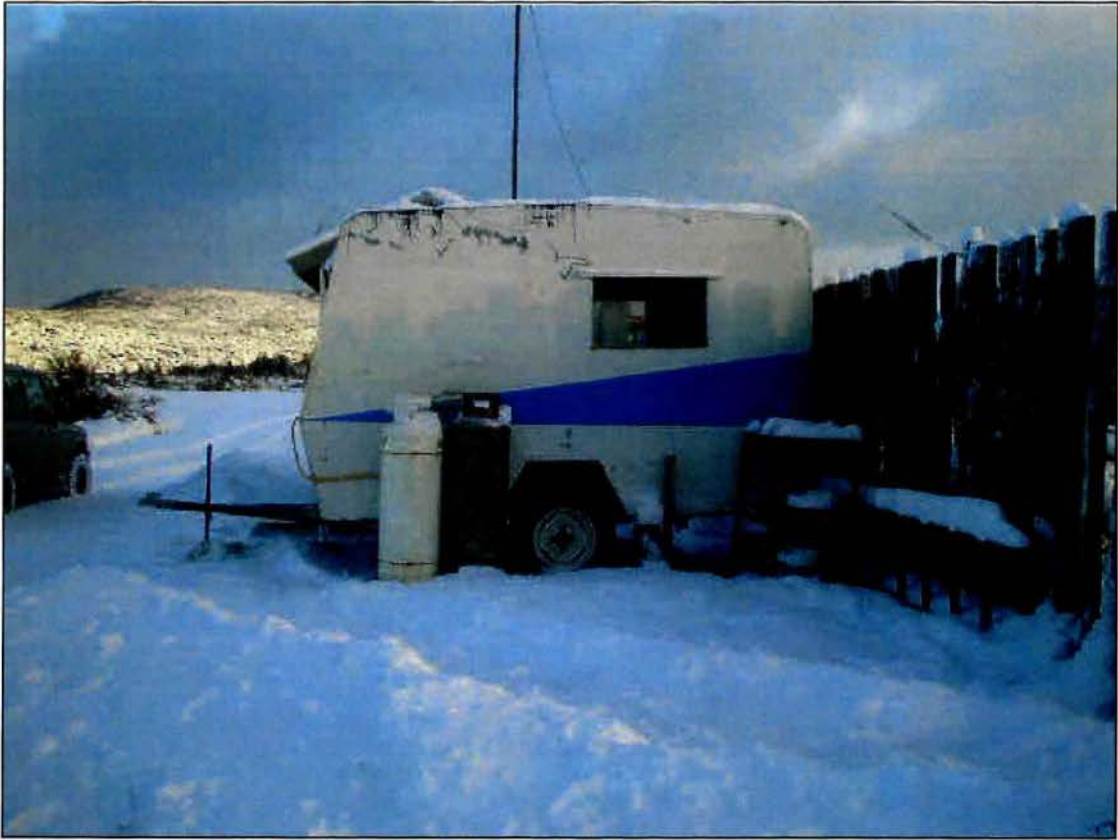
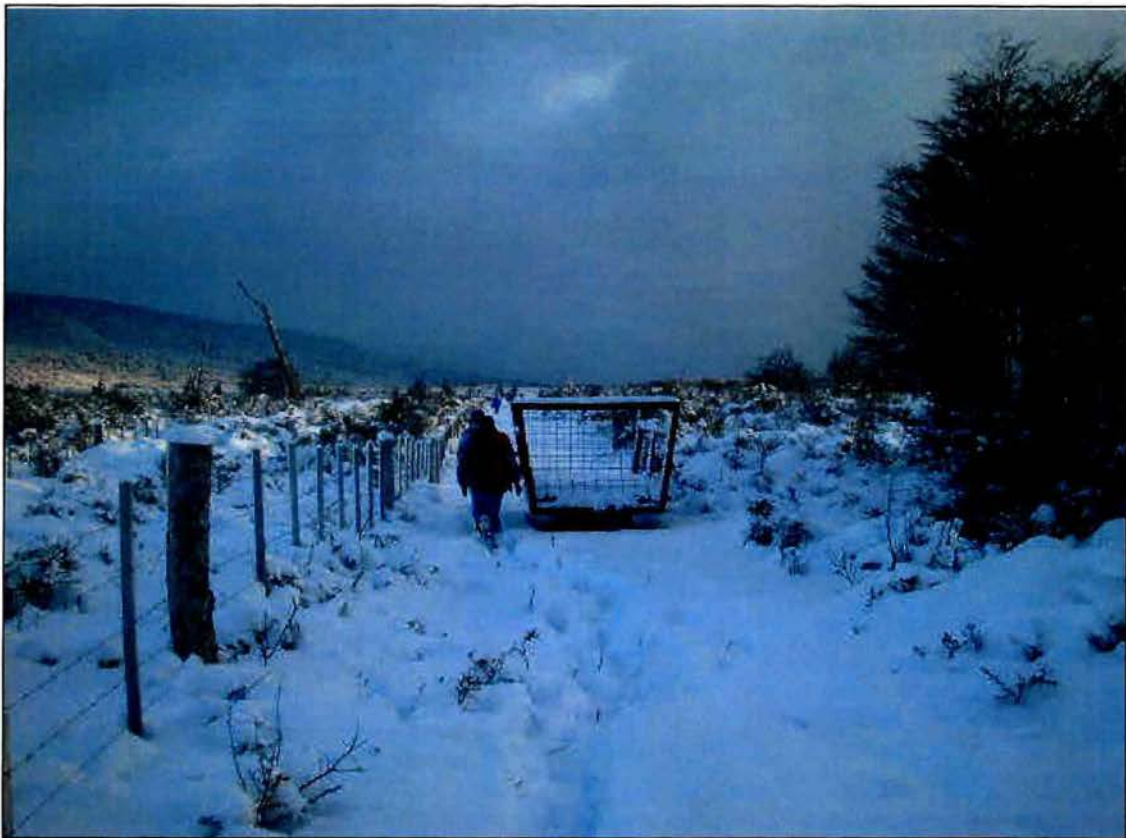
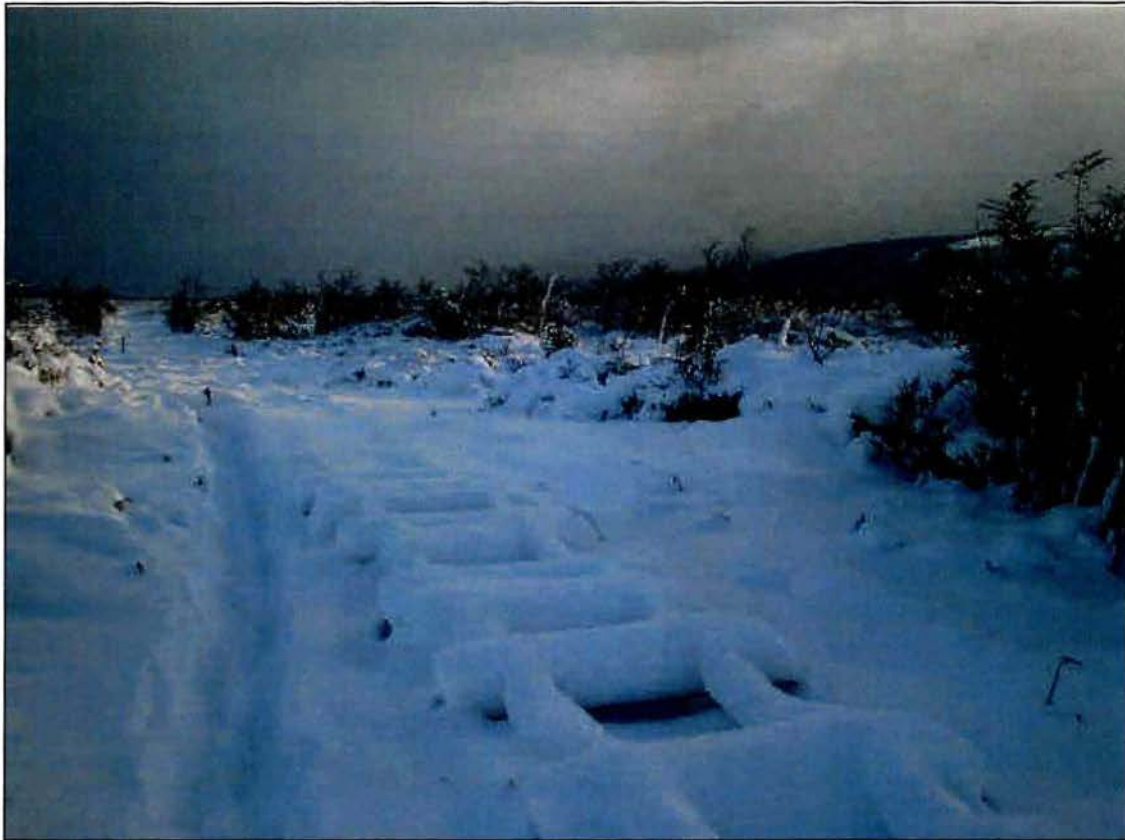
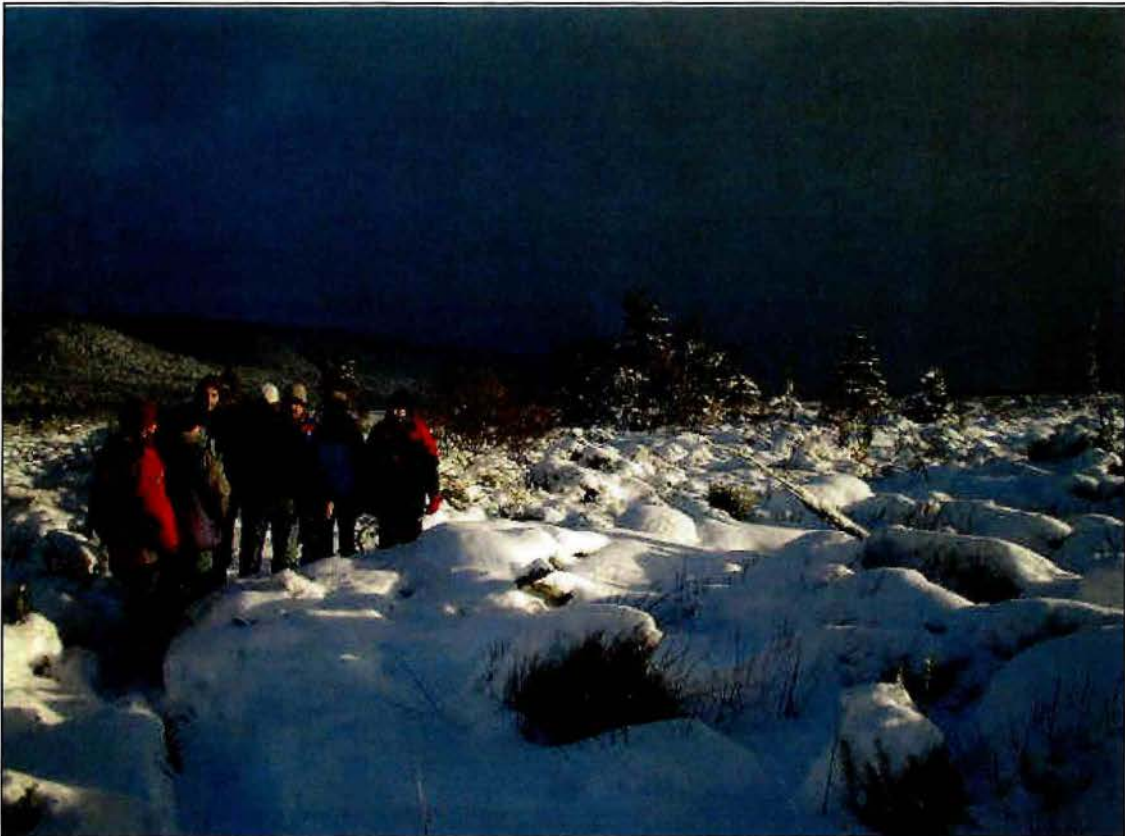
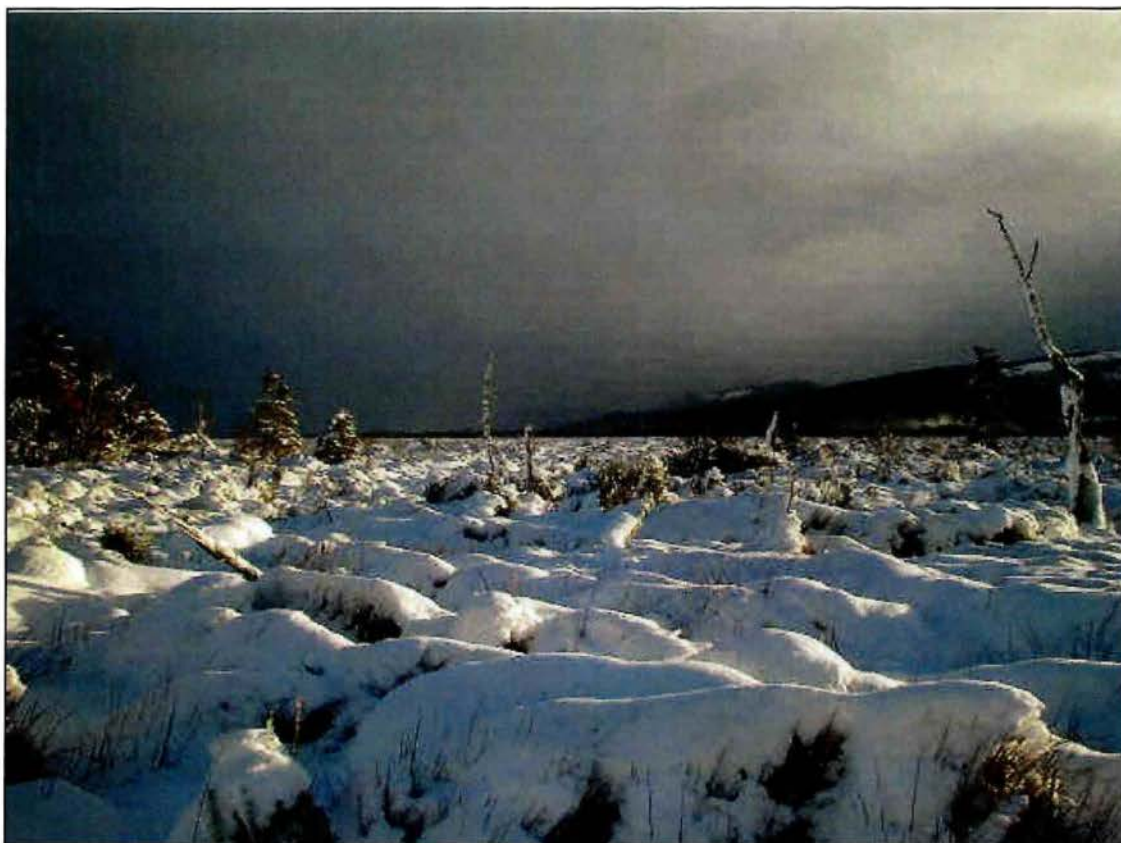
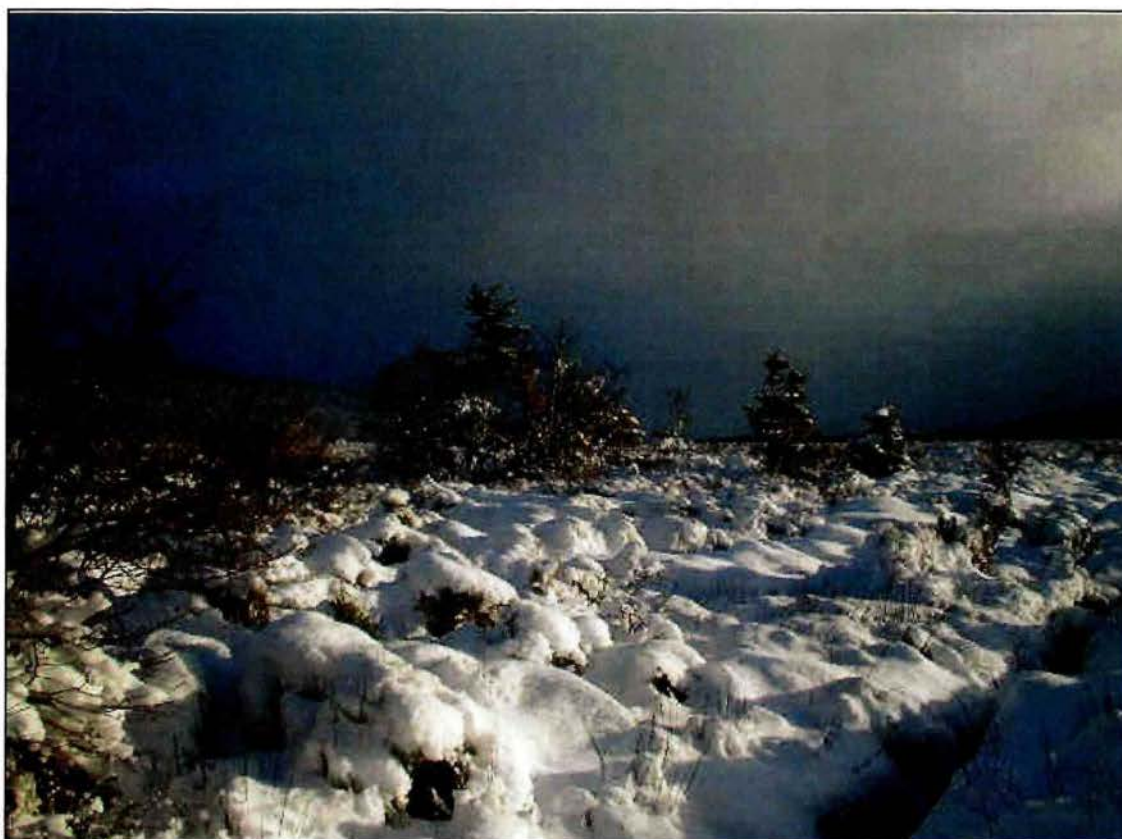
Nombre del Proyecto:	Extracción de Turba Grazzia San Juan
Titular	Sociedad Minera Patagonia Peat Ltda.
Resolución:	Nº291/2002 (17-Dic-2002)
Fecha de visita:	09 de julio de 2004
Objetivo de la visita:	Verificar el cumplimiento de la RCA
Grupo de Inspección:	MUN PARENAS
	SAG
	DGA
	SALUD
	CONAMA
Actividades realizadas:	Recorrido del predio de extracción de Turba
Observaciones:	Se recorrió parte del terreno donde se han ejecutado intervenciones, así como las instalaciones provisionales que se colocaron para habitación del cuidador.
<p>El día previo a la visita había caído una gran cantidad de nieve, por lo cual era difícil la observación del lugar y además las faenas de extracción de turba se encontraban suspendidas hasta la próxima primavera.</p>	
<p>En relación con la información entregada por el Titular en cuanto a las mediciones piezométricas, se puede concluir que las actividades del proyecto no han afectado al nivel freático del sector de turba sin explotar, asegurando su conservación.</p>

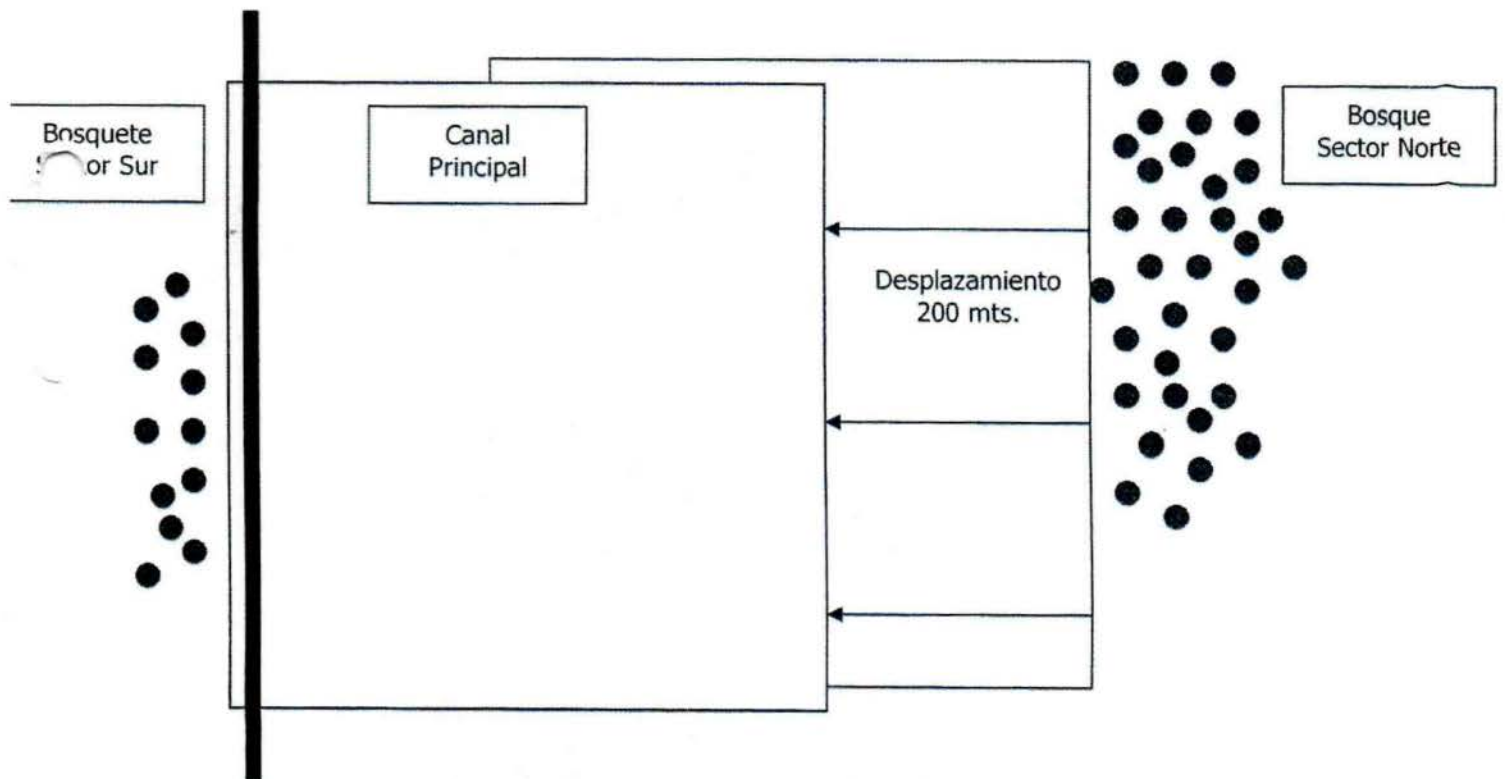
Con el objeto de alejar la explotación del área boscosa ubicada en el sector norte del turbal, se modificó el cuadrante de explotación de 99 hás. definido inicialmente, lo que implicó un desplazamiento de alrededor de 200 metros hacia el Oeste, situándose en consecuencia la explotación a más de 100 metros del área boscosa. Se adjunta Plano.

Dado que las faenas de explotación de turba se iniciaron por su parte inferior (correspondiente al sector oriental del turbal), para evitar el drenaje de áreas no intervenidas y la pérdida de calidad de la turba no explotada, el desplazamiento en el cuadrante de explotación, llevó a que el Canal principal quedara a 7 metros de un bosquecillo al sur del predio, que divide el turbal – en un tramo no superior a los 60 metros lineales, sin embargo, la explotación quedó a más de 25 metros.

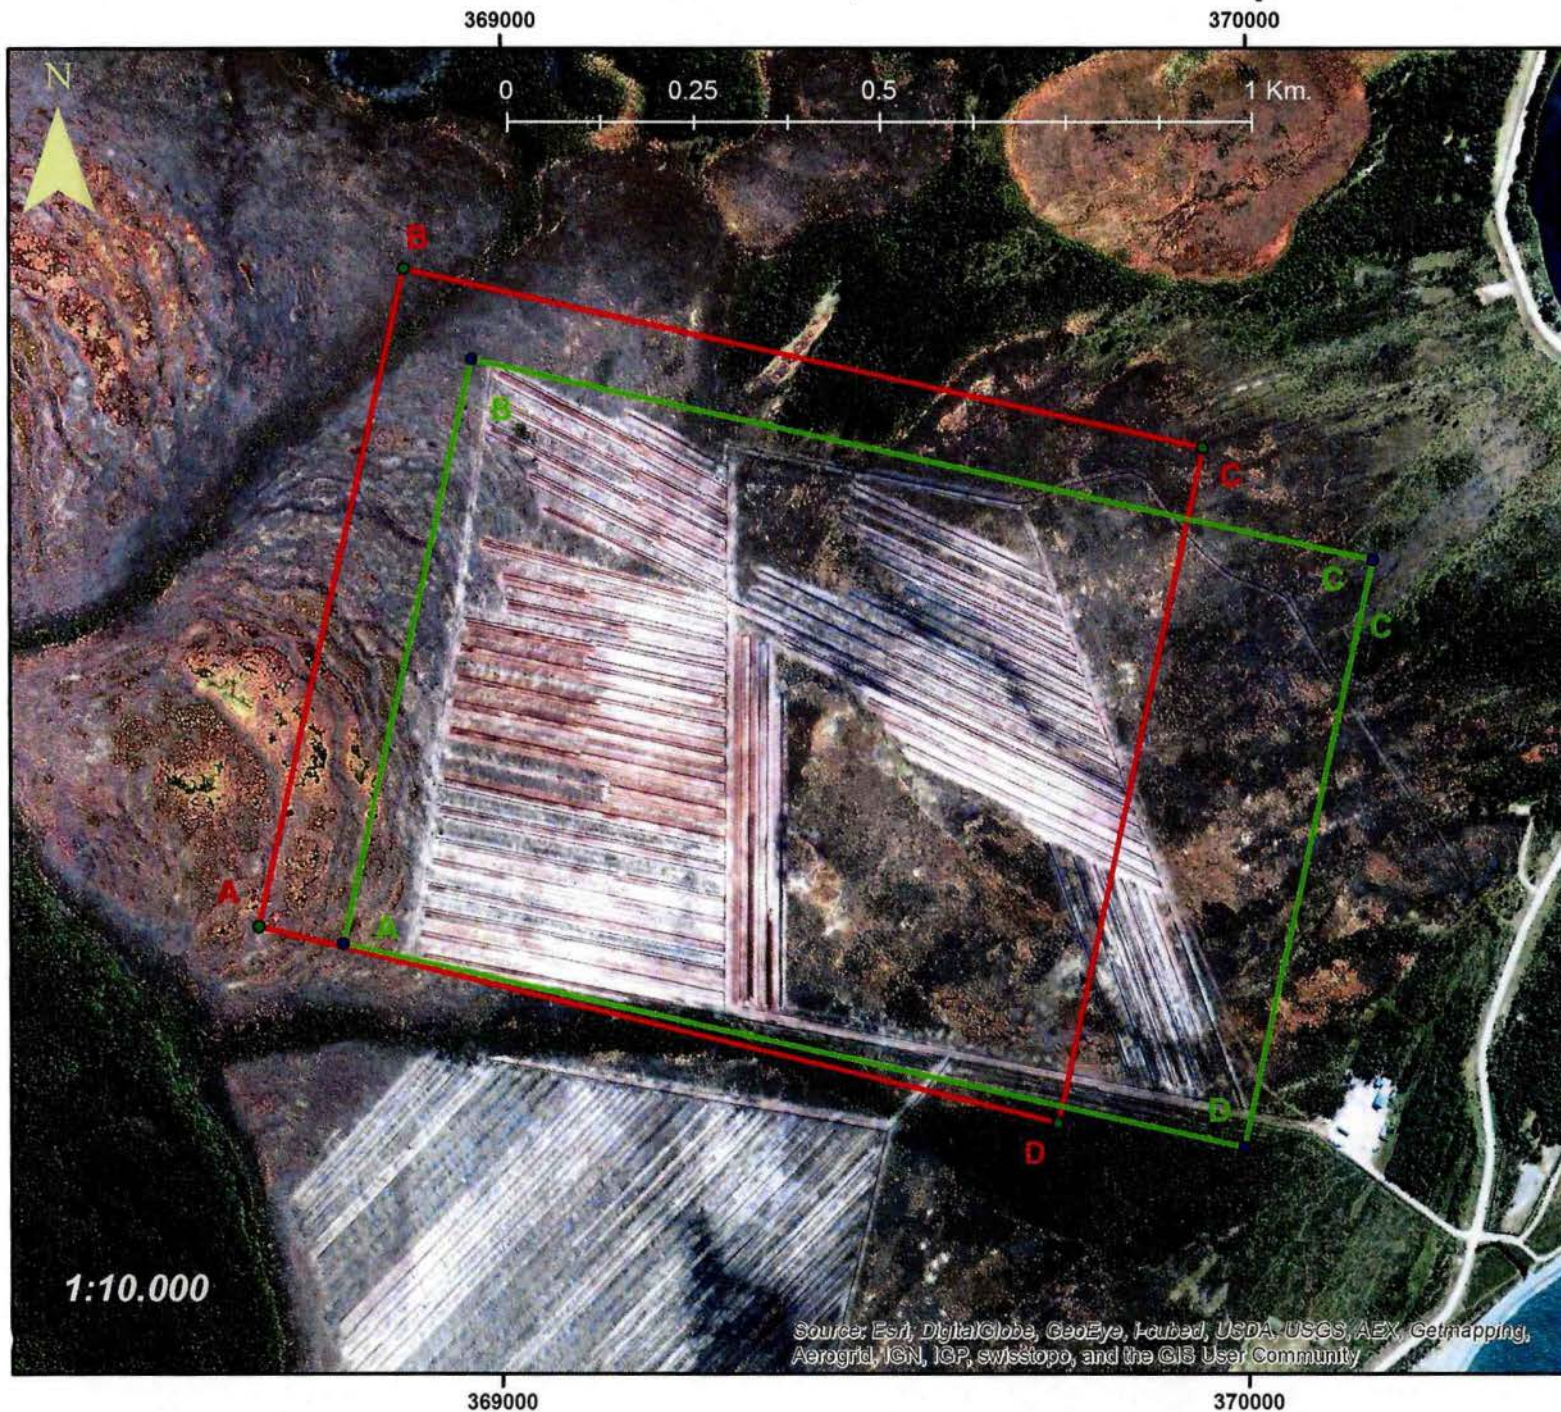
ANEXO 9
IMAGEN ÁREAS AUTORIZADAS EXPLOTACIÓN 2002 - 2007

Limites de las RCA, Areas de Explotacion.
