ORD.: N° 1381 /  
ANT.: - Carta OHL/MT/RT-35 N° 41/2011 de fecha 09/11/2011 incluye Proyecto Extracción Mecanizada de Áridos desde el cauce del Río Calle Calle, sector Matamala, comuna de Valdivia.  
MAT.: Otorga Visto Bueno Técnico a Proyecto de Extracción de Áridos Río Calle Calle, sector Matamala.  
INCL.: - Informe Técnico.  
Valdivia, 14 de Noviembre de 2011.

## INFORME PROYECTO DE EXTRACCIÓN DE ÁRIDOS

MEJORAMIENTO RUTA T – 35

Tramo Dm. 14,90600 – Dm. 42,75642, COMUNA LOS LAGOS Y VALDIVIA,  
PROVINCIA DE VALDIVIA.

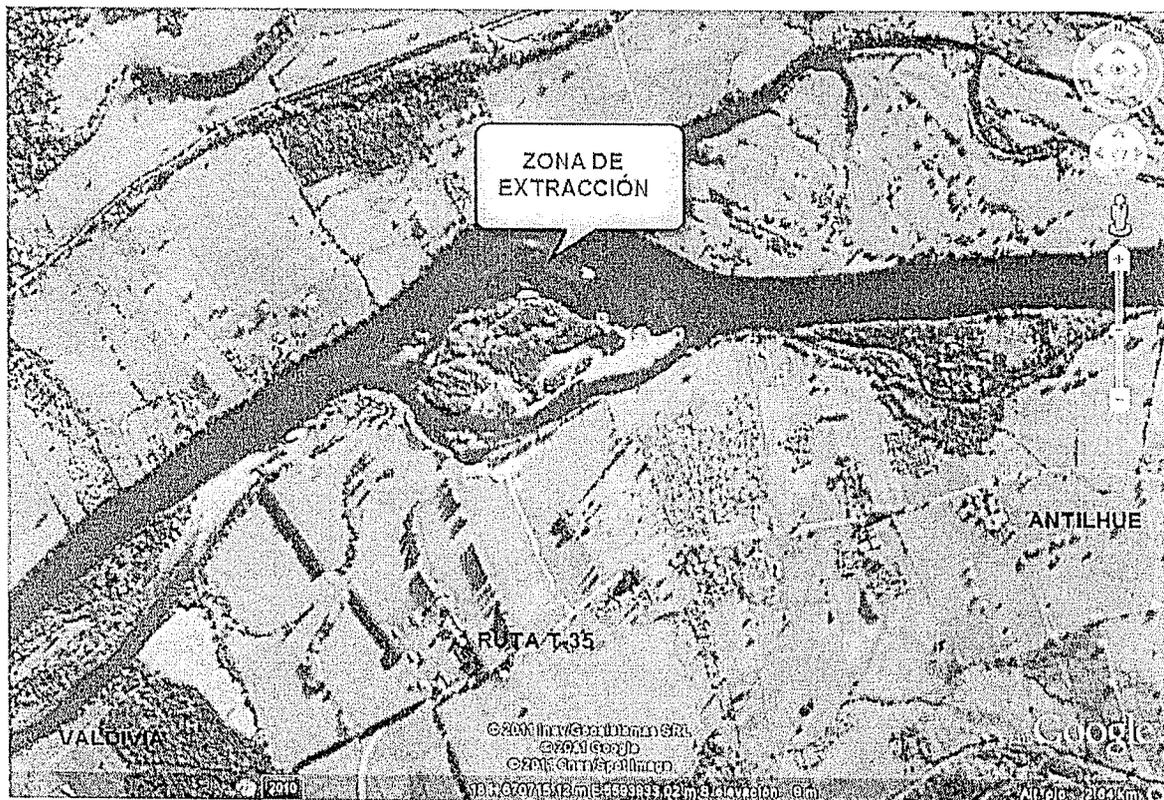
Fotografía 1 referencial de Google para observar el sector del empréstito.

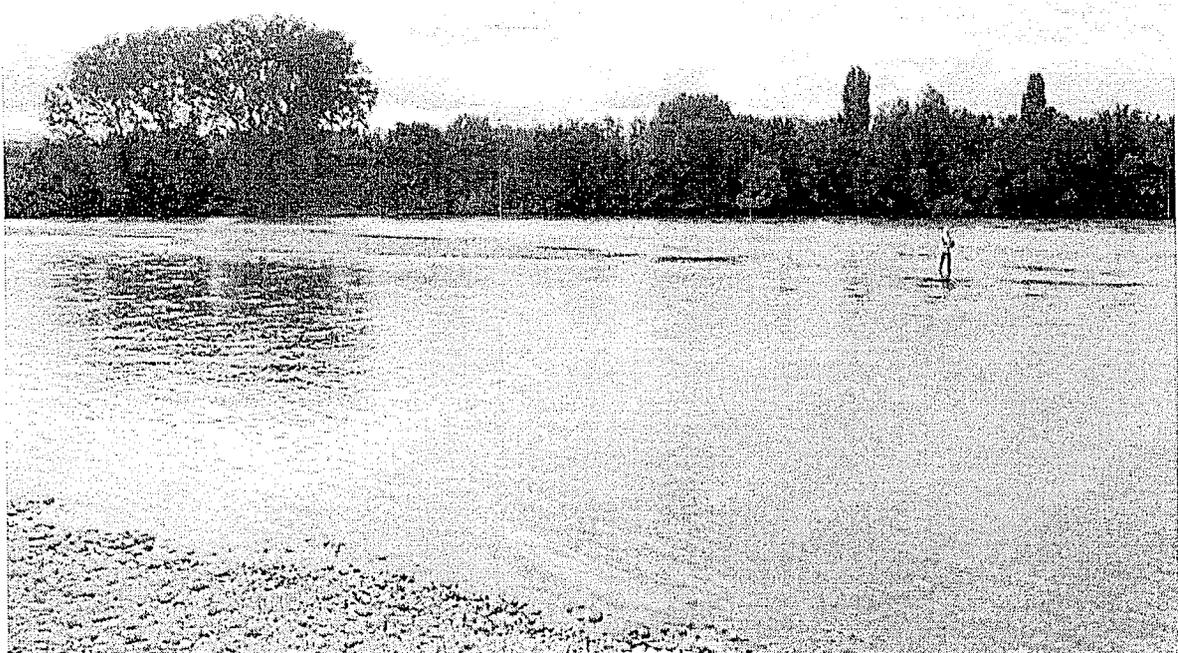
Fotografía 2: En el centro se observa la zona de embancamiento, incluso se puede observar un trabajador de pie en el sector donde se desea extraer el material.

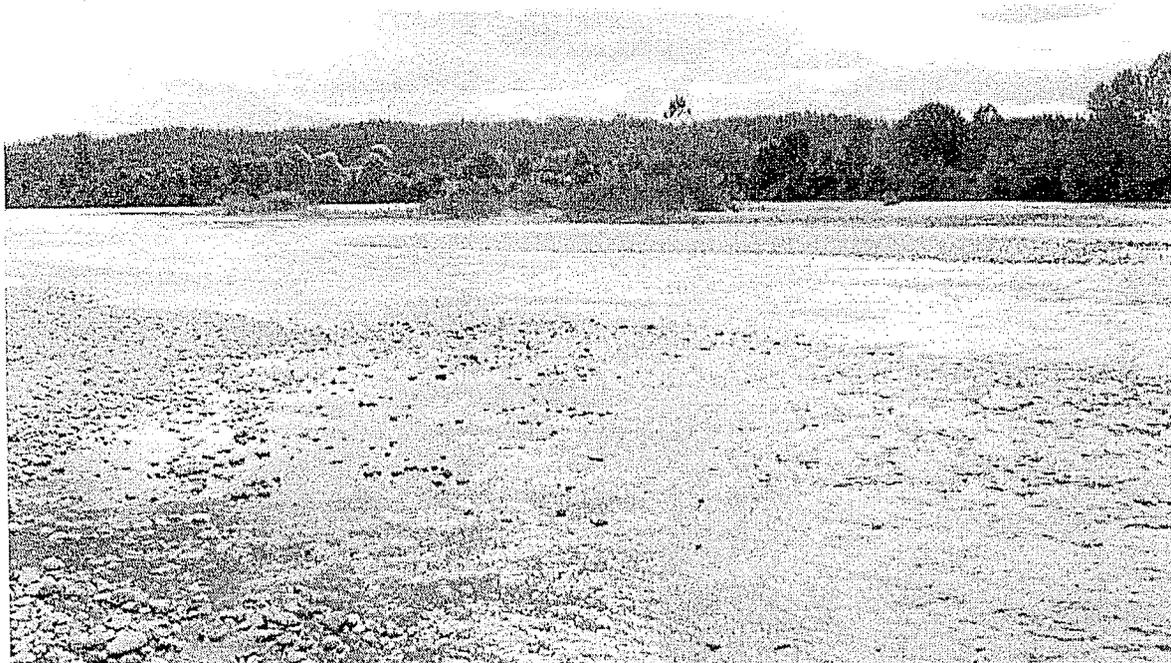
Fotografía 3: Vista completa de la zona de embancamiento que se extraerá.

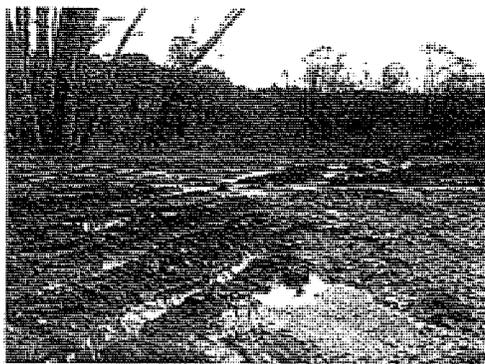
#### Botadero Paso Arique

El sector determinado pararelleno se presenta con el material residual completamente extendido, verificando que todo los escombros están distribuidos y nivelados de acuerdo a las consideraciones ambientales para el abandono de la propiedad en razón al termino del contrato.

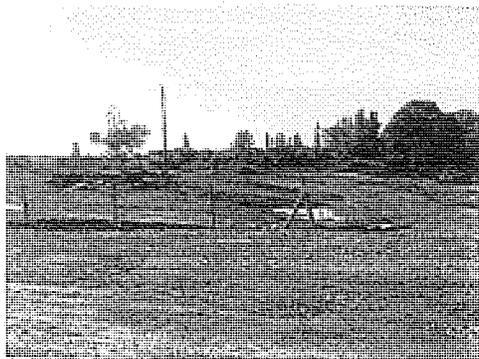
#### Botadero Matthe:

Las consideraciones ambientales para el cierre del botadero se están cumpliendo a cabalidad, observándose que el material residual de relleno está extendido, cumpliendo los parámetros de

distribución y nivelación señalados en el plan de manejo ambiental. Por lo anterior su cierre está ajustado a las condiciones geomorfológicas de abandono.

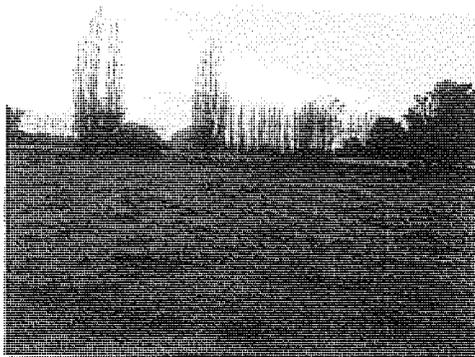
#### Botadero Matamáia

Este botadero se encuentra en etapa de cierre. Ya se perfiló el terreno quedando parejo y presentando reinserción cromática como se muestra en la fotografía.

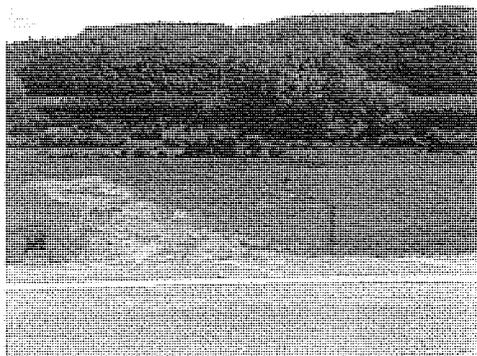
#### **Botadero Huellehue Km. 31.500**

Este botadero cuenta con el material de relleno extendido, por lo que cumple con las condiciones de distribución y nivelación determinados por las condiciones comprometidas en el plan de manejo ambiental. Se está a la espera de la firma del propietario para el cierre de esta dependencia.

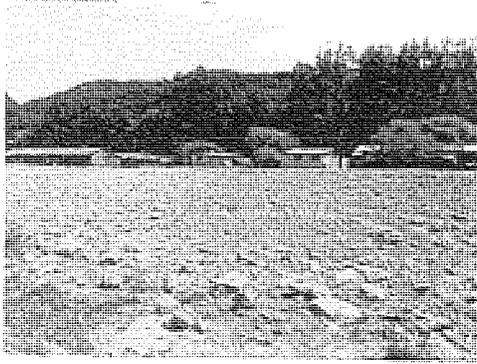
#### **Botadero Relleno Comité Villa Huellehue Km. 33.000**

El Botadero Relleno Comité Villa Huellehue presenta las acumulaciones de tierra excedente distribuidas por todo el área autorizada para relleno, no existiendo materias pendientes en cuanto a la extensión de acopios escombros. Para efectuar el cierre formal de esta dependencia, se está a la espera de la firma de conformidad por parte del propietario.

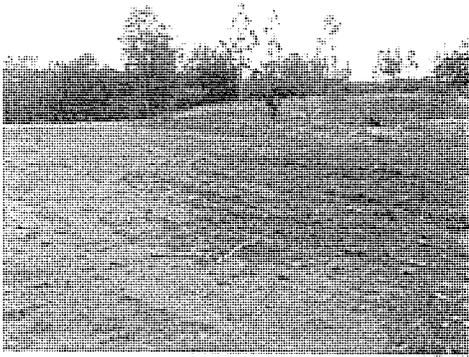
### Botadero Walz

Algunos meses el Contratista informa que el sector permanece sin uso, manteniendo las mismas condiciones antes informadas, en cuanto a nivelación, distribución y compactación del material residual.

Se encuentra la zona de depósito inicial, totalmente perfilada y comenzando el crecimiento vegetal. Por lo anterior, cumple con las condiciones para iniciar el abandono de la propiedad, una vez se presente la firma de conformidad por parte del propietario.

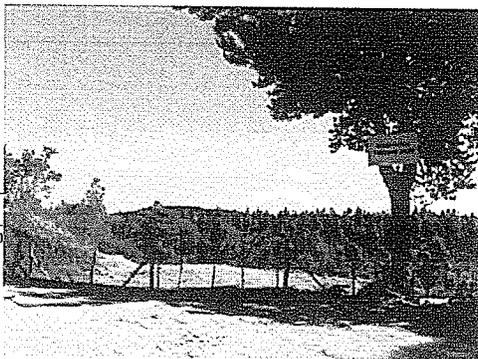
### Botadero Extensión Waltz

Al momento de efectuar el abandono de la propiedad en su uso como botadero, quedaron algunas consideraciones ambientales que quedaron sin resolver como que la descarga de escombros sobrepaso el límite de la vegetación en el sector sur del relleno, provocando daños en árboles, quebrando sus troncos y arrancando sus raíces. Por lo anterior, resolviendo estos temas se podría dar cumplimiento al cierre del botadero, ya que la nivelación y distribución del material fue el correcto.

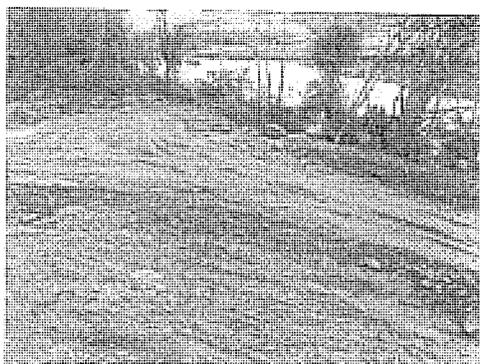
### Botadero Cuesta soto

Este botadero se realiza para dar acceso a un vecino a su propiedad que se encuentra dividida por una pendiente fuerte. Este relleno ayuda a disminuir esa pendiente y generar un acceso, por lo que las condiciones ambientales para el cierre son optimas.

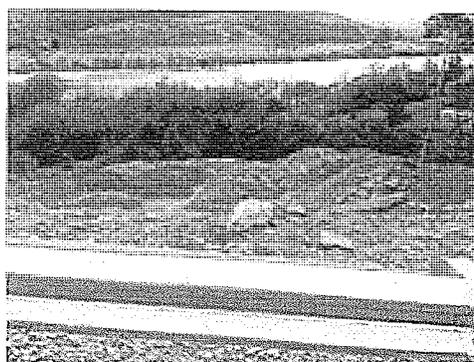
### Botadero Pino

Este botadero se comienza a usar debido a la solicitud del propietario para poder rellenar una porción de su terreno que se encuentra sin actividad. El material que se dispone en este botadero corresponde al extraído desde el deslizamiento de la Cuesta Soto, el cual al terminar el contrato se encuentra distribuido y nivelado, faltando algunos pocos acopios menores que extender. Una vez cumplan con estos parámetros se podrá hacer el cierre formal de esta dependencia.

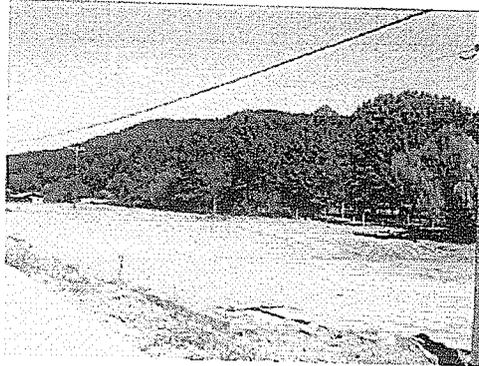
### Botadero Meunier

Este sector corresponde a un relleno solicitado por un vecino y que mejora las características actuales del sector. Como se puede observar el relleno ya se ha realizado y no presenta mayores problemas, sino que por el contrario, mejora el sector.

Todos los escombros fueron extendidos sobre el área habilitada para relleno, contando con la distribución y nivelación requeridas de acuerdo a las obligaciones suscritas por Plan de Manejo Ambiental. Ya se cuenta con la firma de conformidad del propietario.

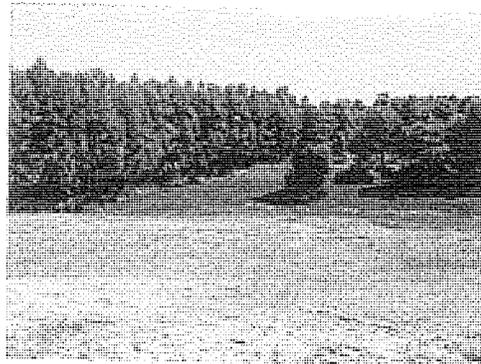
### Botadero Lobos

La tierra excedente de este botadero fue totalmente extendida de acuerdo a los requerimientos del Plan de Manejo Ambiental y las solicitudes presentadas por el dueño del terreno. Este botadero ya se ha utilizado y se le ha dado la pendiente final tal como se observa en la siguiente fotografía. Para su cierre definitivo debe ser entregado la carta de conformidad por parte del propietario del terreno.

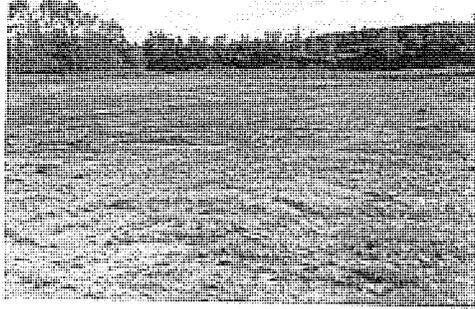
#### Empréstito Garcés 1

Este empréstito se encuentra a la espera de su cierre. Queda muy poco material por acomodar y luego perfilar. Como se observa en la fotografía ya ha comenzado el crecimiento vegetal lo que conlleva a la reinsertión cromática de la zona. Se está a la espera de la firma del propietario.

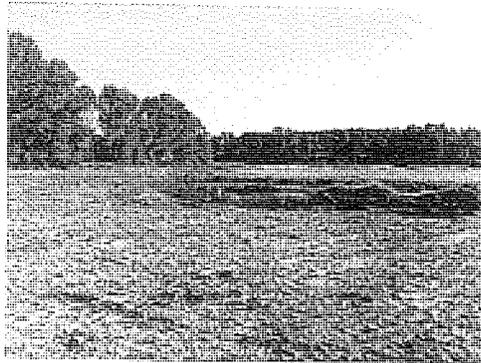
#### Empréstito Garcés 2

No ha habido nuevas actividades dentro del área de extracción. Cabe mencionar que producto de las actividades de extracción de material árido quedó un evidente desnivel en el terreno, el cual se encuentra con agua apozada por las lluvias en la región.

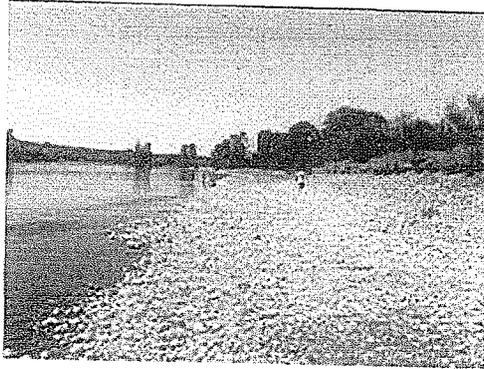
#### Empréstito Isla Antilhue

Si bien es cierto la empresa Contratista abandono la explotación de este empréstito, la Dirección de Obras Hidráulicas (DOH) efectuó una visita a terreno indicando observaciones para hacer el cierre formal de este sector, las que se indican a continuación:

- Relleno de sobre excavación construida para acceder al cauce.

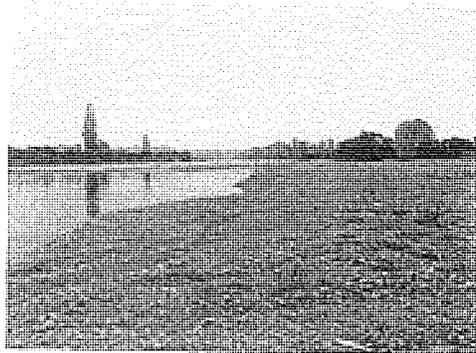
#### Empréstito Matamala

Constructora OHL presentó el cierre formal del empréstito "Isla Matamala" a través del plan de manejo de abandono el cual contaba con respectivas autorizaciones de la DOH y DIRECTEMAR, organismos estatales encargados de la administración del río Calle - Calle. Conjuntamente, durante estas mismas fechas fue recibido un reclamo por parte de un particular, el cual aducía que debido a supuestos trabajos efectuados por la Constructora OHL en el cauce del río, modificando su escorrentia afectando la ribera de su propiedad. Sin embargo, a favor de la Empresa Contratista es pertinente indicar que cumplió con todos los requerimientos establecidos para la apertura, explotación y abandono de este empréstito. Conjuntamente, durante la etapa de explotación, fue posible identificar a terceros interviniendo en el río efectuando extracción de áridos dentro de esta misma propiedad.

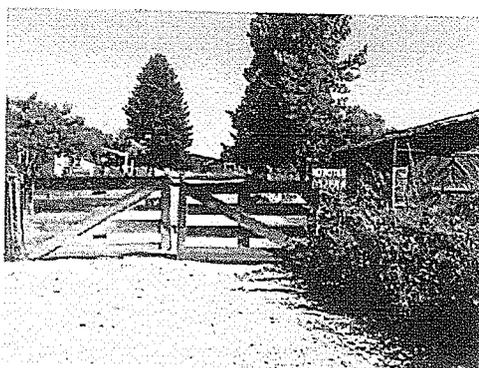
### Empréstito Matamala 2

Este empréstito presenta algunos de sus pozos de extracción sin material de relleno, provocando una desnivelación en relación al terreno existente, consideración que es fundamental para efectuar el abandono de esta propiedad. Por lo anterior, una vez cumplan con esta condición se puede efectuar el cierre formal del empréstito.

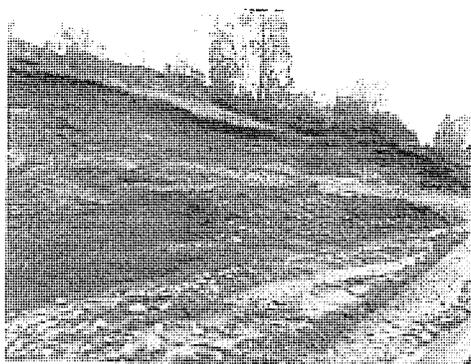
### Empréstito Pradenas.

La Empresa OHL presentó a la Dirección de Vialidad el Plan de Manejo Ambiental para el cierre del empréstito durante el mes de junio de 2013. Por lo anterior, a contar de esa fecha la Empresa Contratista hizo abandono de los terrenos, sin tener relación alguna en la actualidad con la propiedad.

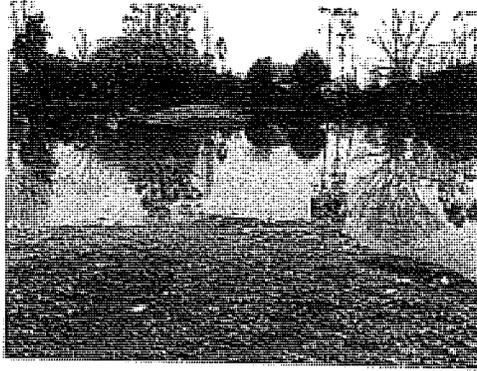
### Empréstito Catalán.

La Dirección de Obras Hidráulicas de la región efectuó una visita al Contrato con el fin de establecer las condiciones de abandono para el para el empréstito, por lo que indico algunas

- En sector de acceso, retirar terraplenes contruidos para acceder a la isla, dejando como nivel el existente previamente.
- Retiro materiales acordonados a lo largo del brazo del cauce donde se ejecutó la extracción.

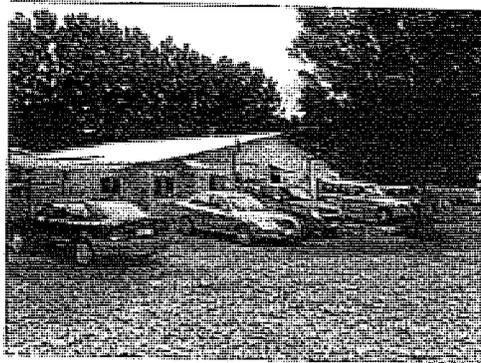
#### 5.1.7 INSTALACIÓN DE FAENA

En revisión de la infraestructura relacionada con las dependencias dispuestas para los trabajadores estas se mantienen limpias y ordenadas de acuerdo a las disposiciones sanitarias impuestas por la normativa de las condiciones para los trabajadores. Por lo que es posible identificar baño, duchas y comedores aseados. Conjuntamente se sigue con la utilización de la instalación de y las oficinas administrativas por la Constructora OHL S.A. como por la Asesoría a la Inspección Fiscal R & Q Ingeniería S.A.

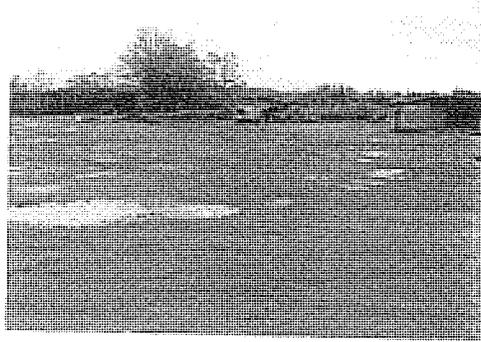
#### 5.1.8 PLANTA DE PRODUCCIÓN DE MATERIALES PARA CONCRETO ASFALTICO.

Ya fue retirada toda la infraestructura correspondiente a la planta de producción de materiales, no quedando ningún elemento que la conformaba. Conjuntamente, se identifica que se iniciaron

trabajos de escarpe de la superficie en la cual fue emplazada la planta, con el fin de dar la geomorfología previa a la intervención de la Constructora.

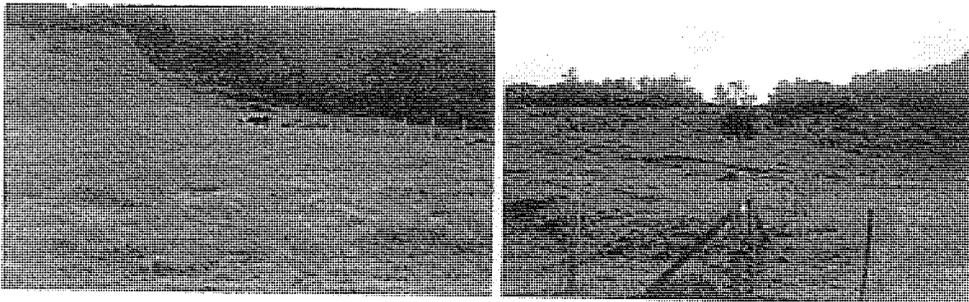
Antes.

Este Plan de Manejo Específico, fue presentado a través de la carta OHL/RT 35 N°12/2011 y recepcionado por la oficina de partes de la Dirección Regional de Vialidad con fecha 14-04-2011 con N° de Proceso 4690920, el plan fue rechazado por la Inspección Fiscal mediante libro de obras, debido a que propone realizar la reforestación en un predio particular, posteriormente la Inspección Fiscal aprueba este plan, cuando se reconsidera el requerimiento al no haber disponibilidad de predios fiscales, u otros afines. Las ETE para este ítem contemplan dos etapas de aprobación previa a la implementación, la primera es la elaboración y aprobación de la D.V. del PME, para posteriormente solicitar la visación de CONAF. La aprobación por parte de la Corporación Nacional Forestal se realizó en el periodo de septiembre de 2011 a través de la Res. N° 10018436/V-15279, por lo que la Empresa Contratista ejecutó la reforestación en un predio particular, de propiedad del Sr. Juan Baeza Ortega y la Sra. María Barra Ortega, al finalizar esta actividad esta Asesoría verificará que se cumpla la densidad solicitada por la Corporación Nacional Forestal es decir 1.250 plantas por hectárea.
