EN LO PRINCIPAL: Formula descargos en subsidio de aprobación de Programa de Cumplimiento; **PRIMER OTROSÍ:** Se tenga presente; **SEGUNDO OTROSÍ:** Solicita diligencias probatorias; **TERCER OTROSÍ:** Acompaña documentos. **CUARTO OTROSÍ:** Solicita actualizar expediente.

SUPERINTENDENCIA DEL MEDIO AMBIENTE

Felipe Velasco S., en representación de Pampa Camarones S.A., en el procedimiento administrativo sancionatorio D-017-2013, iniciado mediante el ORD U.I.P.S. N° 651 de fecha 11 de septiembre de 2013 (Formulación de Cargos Original), y posteriormente por el ORD U.I.P.S. N° 1005 de fecha 28 de noviembre de 2013 (Formulación de Cargos), a usted respetuosamente digo:

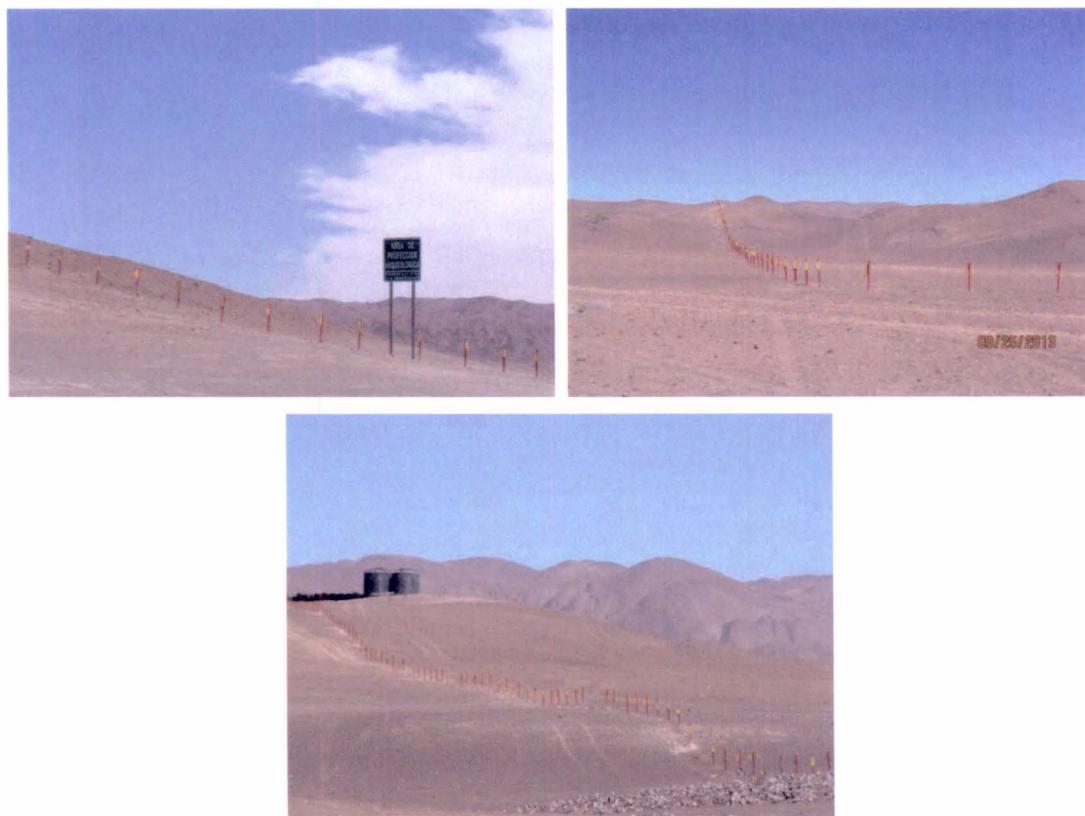
Figura N° 1: Área de protección Norte (Fuente: archivo PCSA).

Consta de la ubicación de rollizos de madera de 10 cm de diámetro x 90 cm de alto, los cuales van ubicados en el perímetro de la zona de resguardo con una separación de 3 metros. Posterior a la ubicación de los rollizos se pasa por la parte externa la malla faenera naranja o Dorment, la cual se fija con grapas.

UTM señalética: 371.239,62 E 7.908.346,70 N
371.534,33 E 7.908.309,36 N
371.733,65 E 7.908.574,86 N

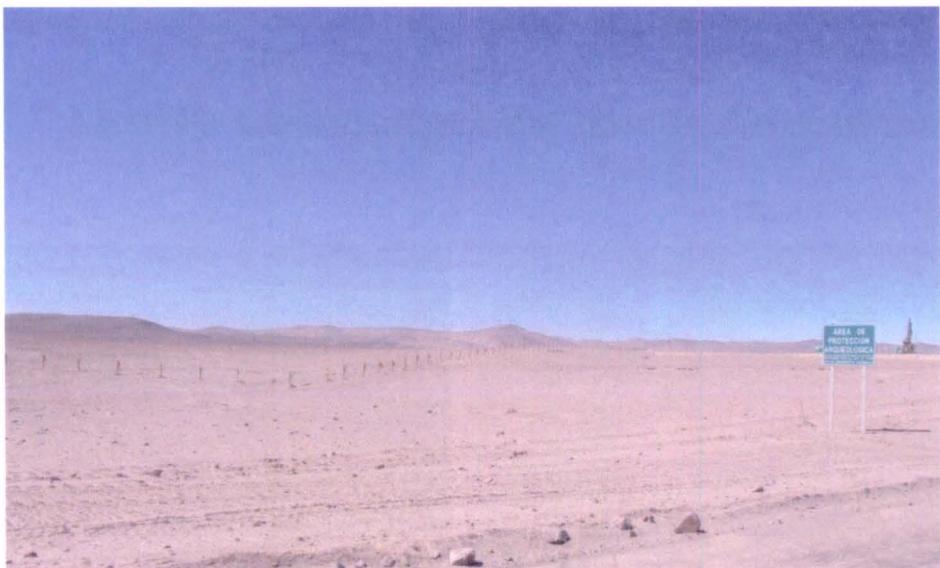
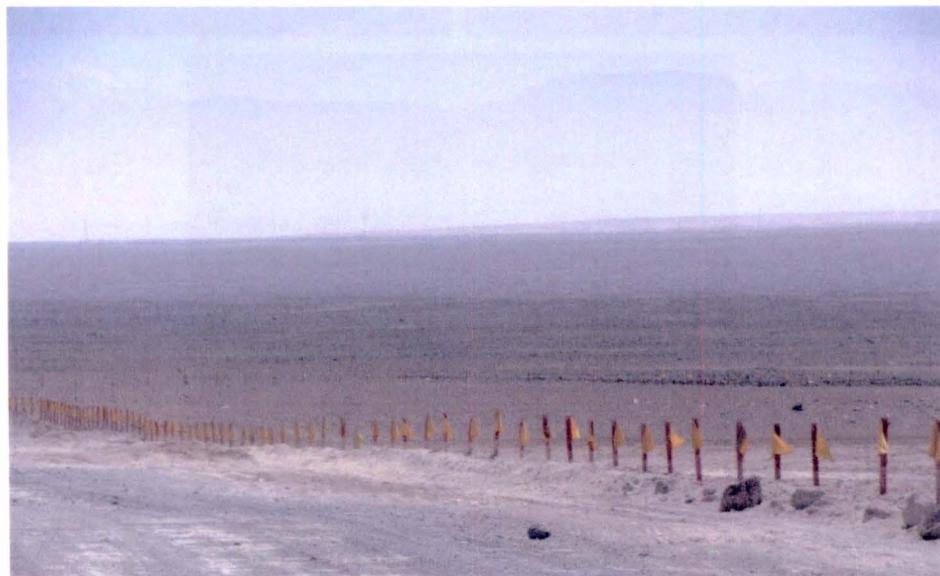
Figura N° 2: Área de protección Polígono 1 (Fuente: archivo PCSA).

UTM señalética: 371.577,14 E 7.908.012,46 N

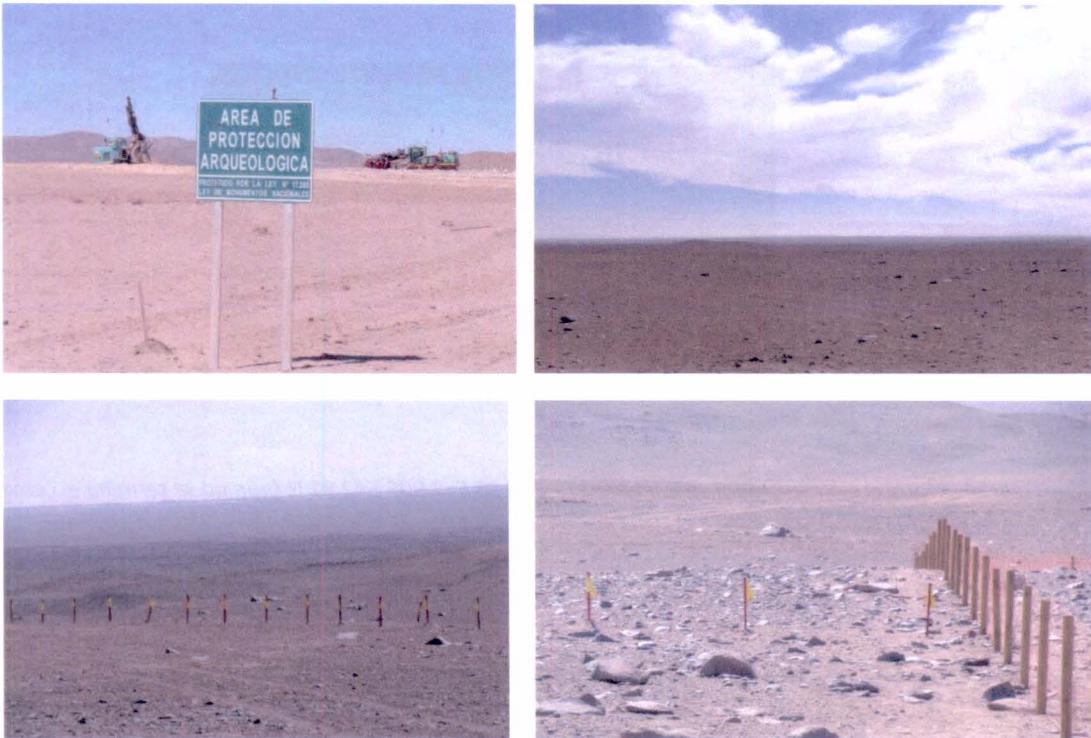
Figura N°3: Área de protección Este (Fuente: archivo PCSA).

UTM señalética: 371.523,60 E 7.906.974,12 N

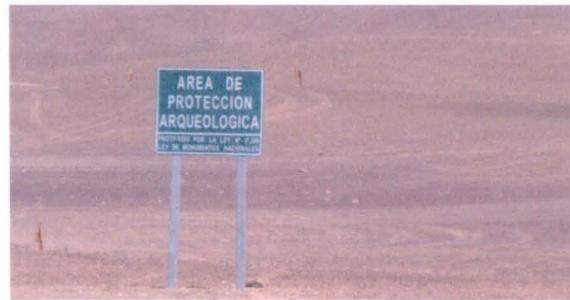
- Área de protección polígono 2, UTM señalética: 371.468,58 E 7.906.850,95 N (aún no se termina el cercado en esta área de resguardo.)

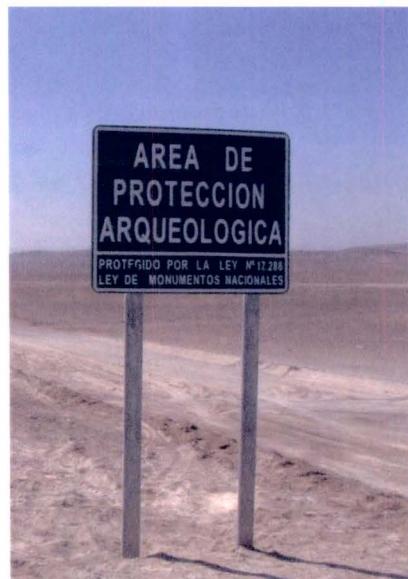
- Área de protección Sur, UTM señalética: 371.216,55 E 7.906.542,81 N (aún no se termina el cercado en esta área de resguardo.)

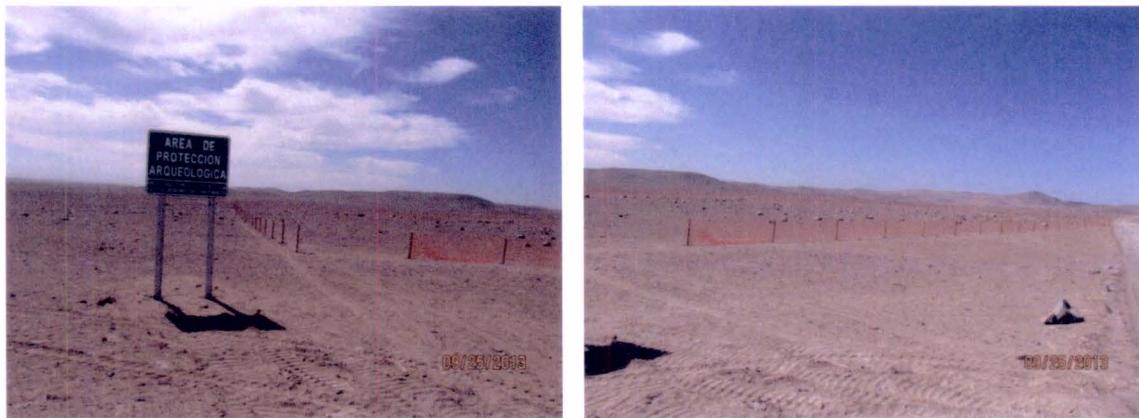
Figura N° 4: Área de protección Tambo (Fuente: archivo PCSA).

Imágenes cercaño Área de protección Tambo.

UTM señalética: 371.537,92 E 7.907.503,42 N

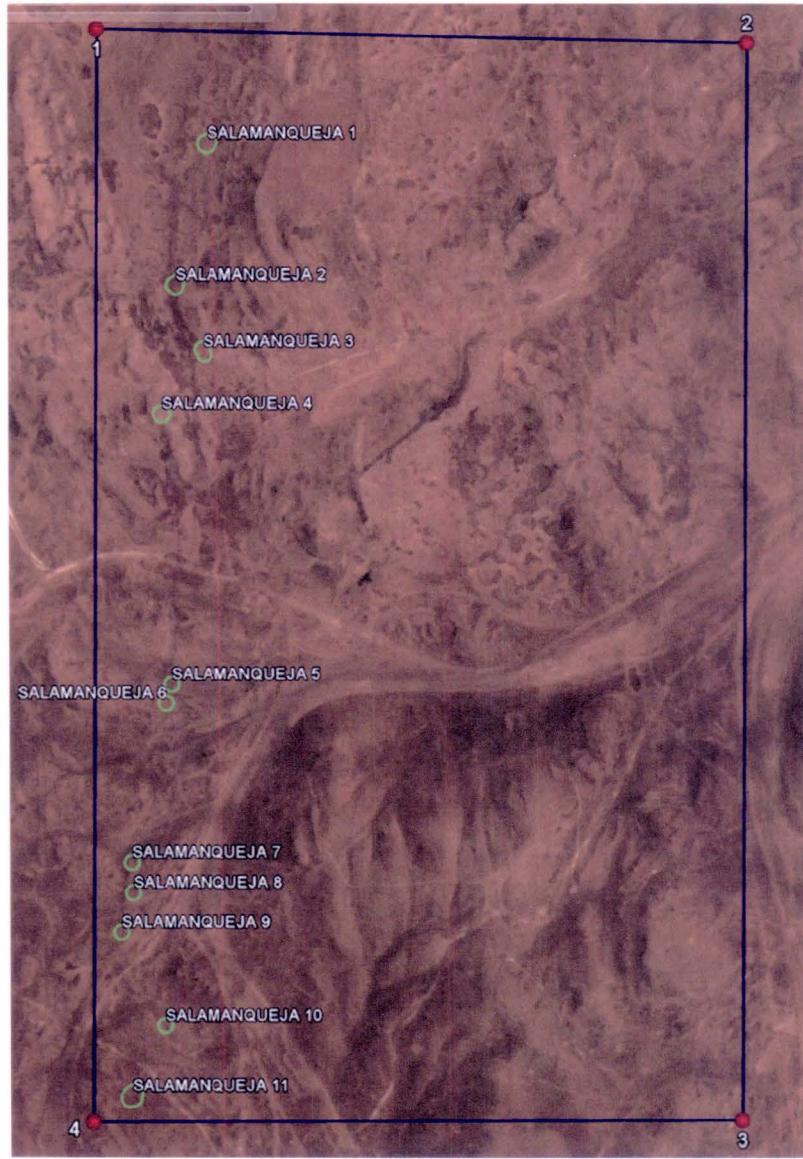
Figura 4. Lugares arqueológicos identificados al interior de la Mina Salamanqueja, sector de Pampa Camarones.

La prospección arqueológica permitió identificar 11 lugares con evidencias arqueológicas que fueron delimitados mediante polígonos (Figuras 4). El registro de los datos considera el nombre del sitio arqueológico; las coordenadas en proyección UTM, Huso 19, Datum WGS84; su localización de acuerdo al área de influencia del proyecto²; su tamaño en metros cuadrados³;

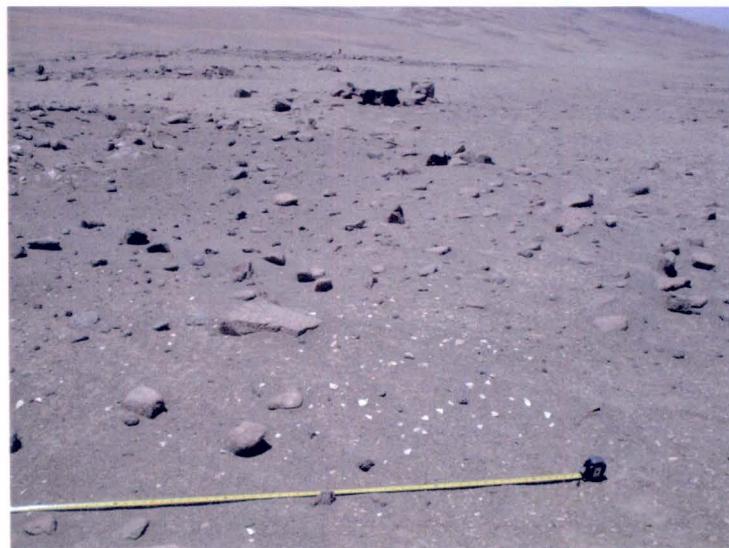
Nombre	Salamanqueja 1		
UTM E	369971	UTM N	7907963
Área de Influencia	Directa		
Tamaño (m ²)	570		
Descripción	Se trata de un área donde se dispone un conjunto de estructuras de piedra (8) asociadas a lascas de color blanco, rojo y rosado. Se observan huellas de vehículos encima de una de las estructuras.		
Tipo de Evidencia	Sitio		
Estado de conservación	Alteración: Antrópica Agentes: Paso de vehículos. Síntomas: Destrucción de muros.		
Medidas de mitigación	No intervenir el área arqueológica. Se recomienda instalar un cerco delimitador de las evidencias mientras duren las actividades mineras en el área. El área de protección debe ajustarse a los vértices del polígono que aparece en el anexo al final de este informe.		
Medidas de compensación	De ser necesaria la intervención de este lugar por las obras del proyecto minero se proponen las siguientes medidas compensatorias: a) Realizar una microprospección del área arqueológica con la finalidad de situar los rasgos arqueológicos inmuebles y materiales superficiales asociados b) Situar mediante topografía de los rasgos y elementos dispersos c) Levantar los materiales arqueológicos que serán intervenidos, previa autorización del Consejo de Monumentos Nacionales d) Realizar pozos de sondeo arqueológico de tal manera conocer la presencia de materiales arqueológicos en el subsuelo del lugar e) Analizar los materiales culturales recolectados, aplicar técnicas de conservación preventiva y embalar adecuadamente los materiales para su depósito en un museo de la región.

Funcionalidad	Indeterminado		
Cronología Relativa	Prehispánico / Indeterminado		
Protección Legal	Ley 17.288; Ley 19.300; D.S. 04867 de 1967		
Referencias Bibliográficas	Sin referencias

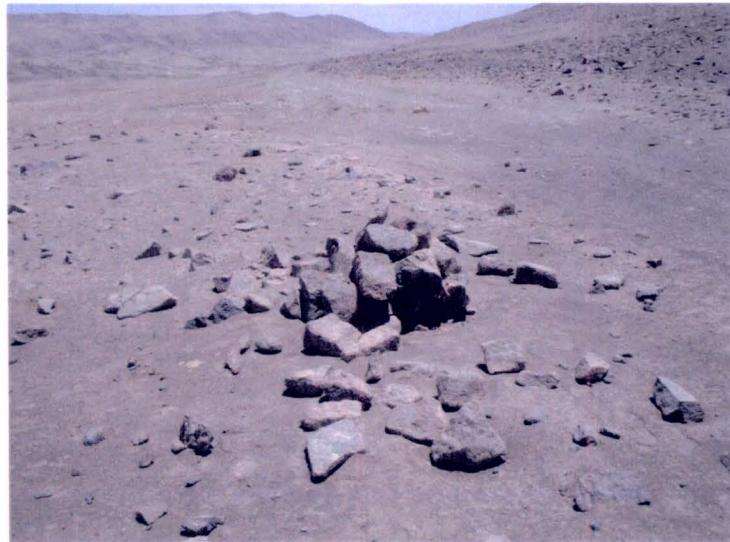
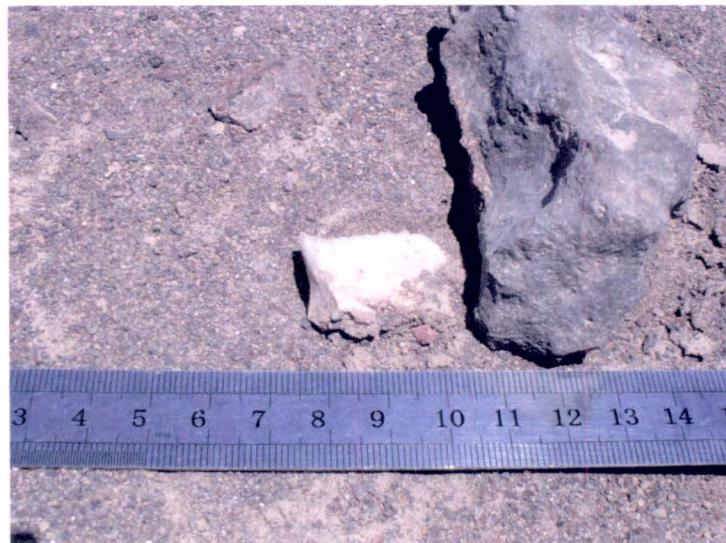
Nombre	Salamanqueja 2		
UTM E	369930	UTM N	7907769
Área de Influencia	Directa		
Tamaño (m ²)	486		
Descripción	Montículo de piedra de forma circular asociado a unos cinco elementos líticos. Se observan lascas de sílice gris y blanco. A menos de un metro al costado de la estructura se observan huellas vehiculares.		
Tipo de Evidencia	Sitio		
Estado de conservación	Alteración: No determinada Agentes: No determinados. Síntomas: No determinados.		
Medidas de mitigación	No intervenir el área arqueológica. Se recomienda instalar un cerco delimitador de las evidencias mientras duren las actividades mineras en el área. El área de protección debe ajustarse a los vértices del polígono que aparece en el anexo al final de este informe.		
Medidas de compensación	De ser necesaria la intervención de este lugar por las obras del proyecto minero se proponen las siguientes medidas de compensación: a) Realizar una microprospección del área arqueológica con la finalidad de situar los rasgos arqueológicos inmuebles y materiales superficiales asociados b) Situar mediante topografía de los rasgos y elementos dispersos c) Levantar los materiales arqueológicos que serán intervenidos, previa autorización del Consejo de Monumentos Nacionales d) Realizar pozos de sondeo arqueológico de tal manera conocer la presencia de materiales arqueológicos en el subsuelo del lugar e) Analizar los materiales culturales recolectados, aplicar técnicas de conservación preventiva y embalar adecuadamente los materiales para su depósito en un museo de la región.

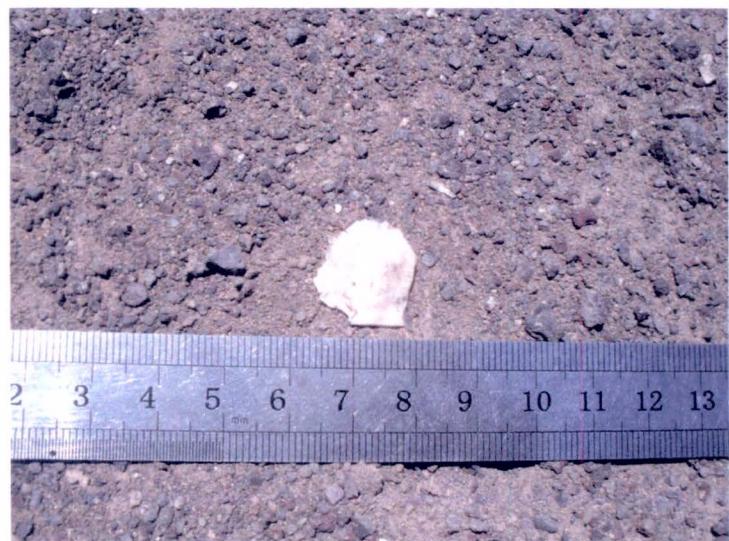
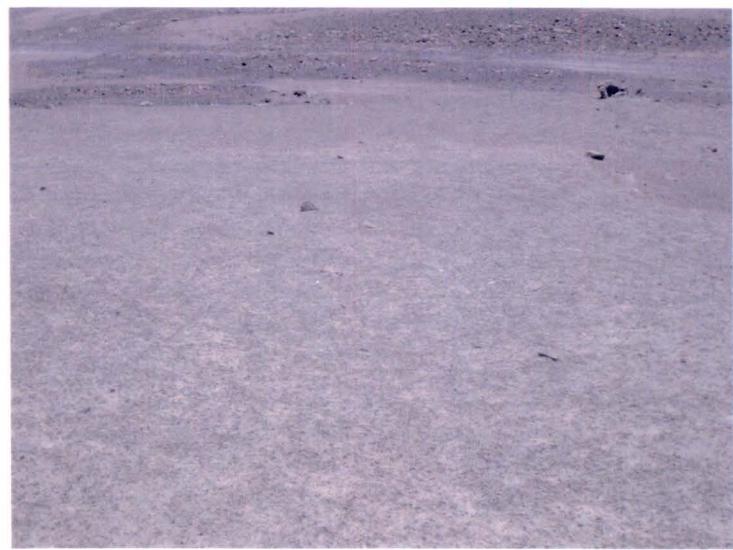
Nombre	Salamanqueja 3		
UTM E	369968	UTM N	7907680
Área de Influencia	Directa		
Tamaño (m ²)	455		
Descripción	Concentración de lascas de sílice blanco, beige, rosado claro, gris con blanco y café que se disponen de manera adyacente a un afloramiento de sal y a dos caminos vehiculares. En las inmediaciones, cerca de una loma del cerro, continúan las lascas.		
Tipo de Evidencia	Concentración		
Estado de conservación	Alteración: Antrópica Agentes: Paso de vehículos. Síntomas: Fracturación de elementos.		
Medidas de mitigación	No intervenir el área arqueológica. Se recomienda instalar un cerco delimitador de las evidencias mientras duren las actividades mineras en el área. El área de protección debe ajustarse a los vértices del polígono que aparece en el anexo al final de este informe.		
Medidas de compensación	De ser necesaria la intervención de este lugar por las obras del proyecto minero se proponen las siguientes medidas de compensación: a) Realizar una microprospección del área arqueológica con la finalidad de situar la dispersión de elementos líticos en superficie b) Situar mediante topografía la extensión de los elementos dispersos c) Levantar los materiales arqueológicos que serán intervenidos, previa autorización del Consejo de Monumentos Nacionales d) Realizar pozos de sondeo arqueológico de tal manera conocer la presencia de materiales arqueológicos en el subsuelo del lugar e) Analizar los materiales culturales recolectados, aplicar técnicas de conservación preventiva y embalar adecuadamente los materiales para su depósito en un museo de la región.

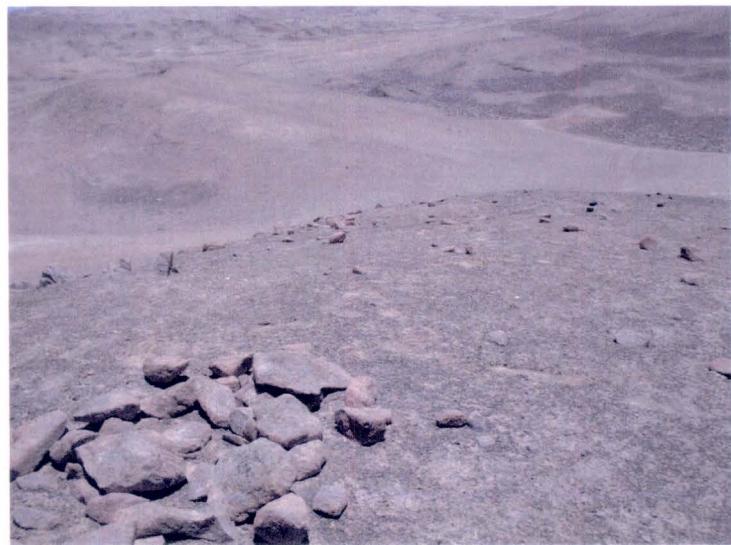
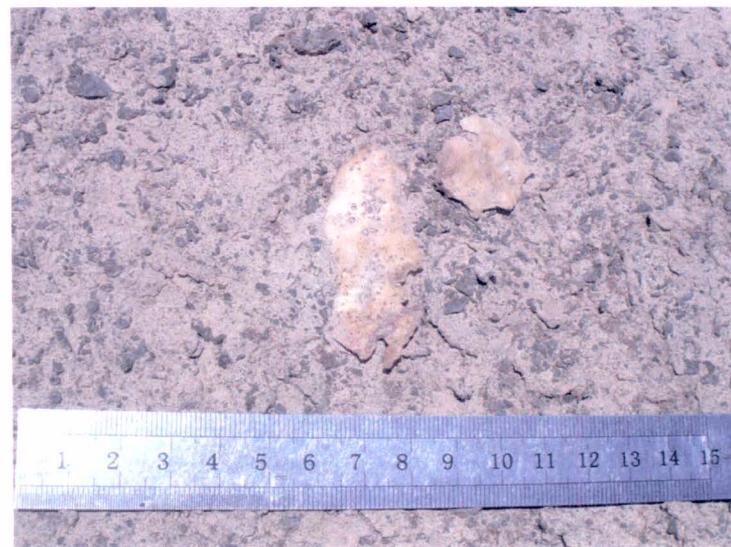
Nombre	Salamanqueja 4		
UTM E	369913	UTM N	7907595
Área de Influencia	Directa		
Tamaño (m ²)	378		
Descripción	En la cima de un cerro se observa un montículo de piedra de planta circular asociada a lascas de color crema, gris, beige y blanco. En total se contabilizaron unos 36 elementos líticos junto a la estructura de piedra.		
Tipo de Evidencia	Sitio		
Estado de conservación	Alteración: No determinada Agentes: No determinados. Síntomas: No determinados.		
Medidas de mitigación	No intervenir el área arqueológica. Se recomienda instalar un cerco delimitador de las evidencias mientras duren las actividades mineras en el área. El área de protección debe ajustarse a los vértices del polígono que aparece en el anexo al final de este informe.		
Medidas de compensación	De ser necesaria la intervención de este lugar por las obras del proyecto minero se proponen las siguientes medidas de compensación: a) Realizar una microprospección del área arqueológica con la finalidad de situar la dispersión de elementos líticos en superficie b) Situar mediante topografía la extensión de los elementos dispersos y el montículo de piedras c) Levantar los materiales arqueológicos que serán intervenidos, previa autorización del Consejo de Monumentos Nacionales d) Analizar los materiales culturales recolectados, aplicar técnicas de conservación preventiva y embalar adecuadamente los materiales para su depósito en un museo de la región.

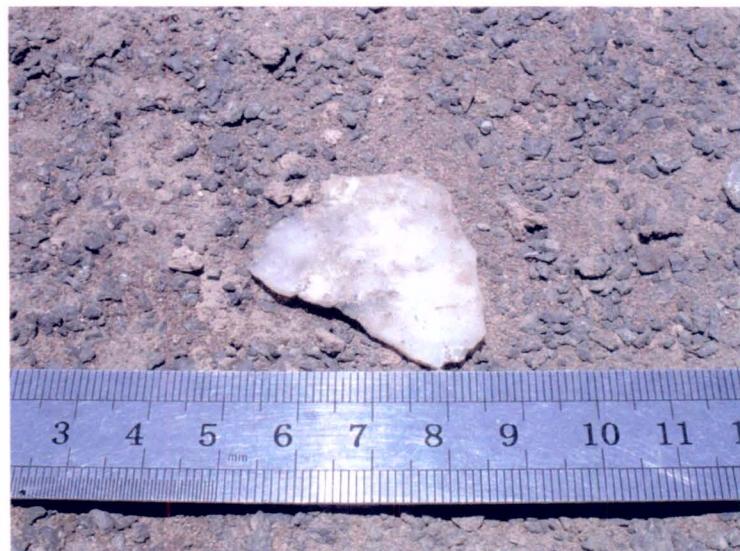
Nombre	Salamanqueja 6		
UTM E	369916	UTM N	7907202
Área de Influencia	Directa		
Tamaño (m ²)	313		
Descripción	Hallazgo aislado lítico que corresponde a una lasca de sílice color blanco y gris. Se dispone sobre un cerro que está rodeado de huellas vehiculares recientes.		
Tipo de Evidencia	Hallazgo aislado		
Estado de conservación	Alteración: No determinada Agentes: No determinados. Síntomas: No determinados.		
Medidas de mitigación	Ninguna		
Medidas de compensación	Ninguna		
Funcionalidad	Indeterminado		
Cronología Relativa	Prehispánico / Indeterminado		
Protección Legal	Ley 17.288; Ley 19.300; D.S. 04867 de 1967		
Referencias Bibliográficas	Sin referencias

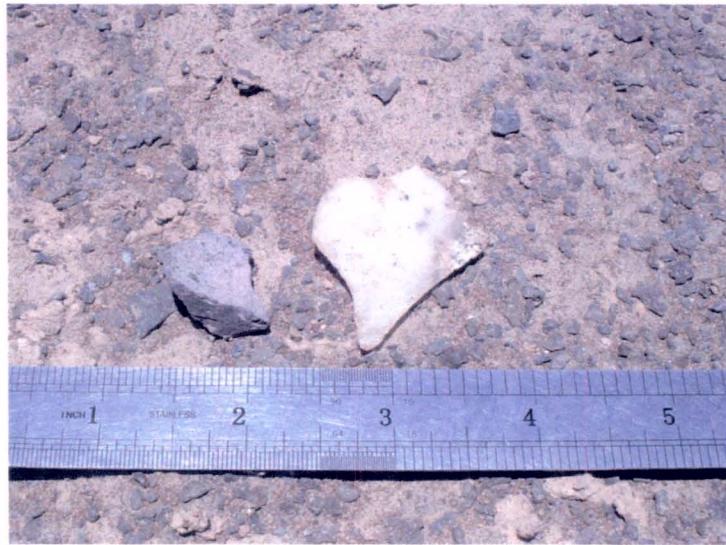
Nombre	Salamanqueja 7		
UTM E	369871	UTM N	7906985
Área de Influencia	Directa		
Tamaño (m ²)	313		
Descripción	Concentración lítica compuesta por dos lascas de sílice de color blanco separadas un metro una de la otra.		
Tipo de Evidencia	Concentración		
Estado de conservación	Alteración: No determinada Agentes: No determinados. Síntomas: No determinados.		
Medidas de mitigación	Ninguna		
Medidas de compensación	Ninguna		
Funcionalidad	Indeterminado		
Cronología Relativa	Prehispánico / Indeterminado		
Protección Legal	Ley 17.288; Ley 19.300; D.S. 04867 de 1967		
Referencias Bibliográficas	Sin referencias

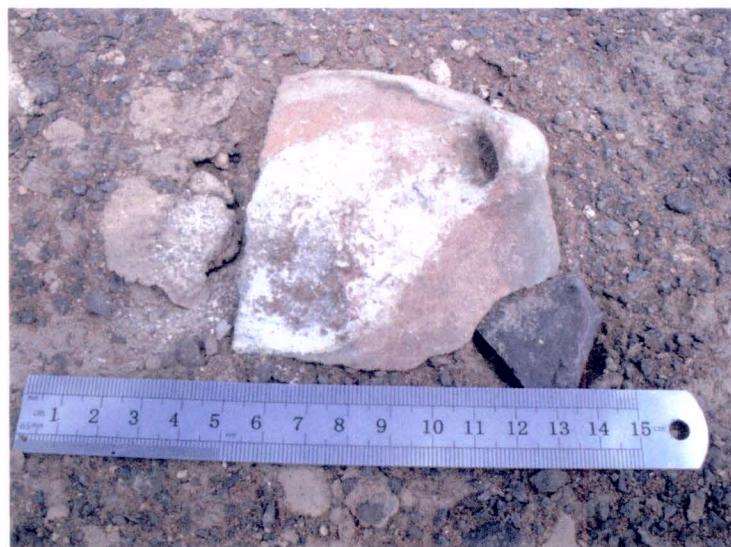
Nombre	Salamanqueja 9		
UTM E	369856	UTM N	7906891
Área de Influencia	Directa		
Tamaño (m ²)	313		
Descripción	Conjunto de fragmentos de cerámica dispuesto sobre una colina cerca de sondeo minero demarcado con palo de color verde y letrero con placa metálica. Se contabilizaron alrededor de 55 fragmentos de cerámica que abarcan un área de 0,8 m de diámetro. Todos los elementos corresponden a la misma vasija de cerámica no decorada, de superficie alisada y pasta de color café gris. Varias huellas vehiculares han pasado sobre el conjunto.		
Tipo de Evidencia	Sitio		
Estado de conservación	Alteración: Antrópica y/o natural Agentes: Pisoteo, exposición al sol, paso vehicular. Síntomas: fracturación de vasija.		
Medidas de mitigación	No intervenir el área arqueológica. Se recomienda instalar un cerco delimitador de las evidencias mientras duren las actividades mineras en el área. El área de protección debe ajustarse a los vértices del polígono que aparece en el anexo al final de este informe.

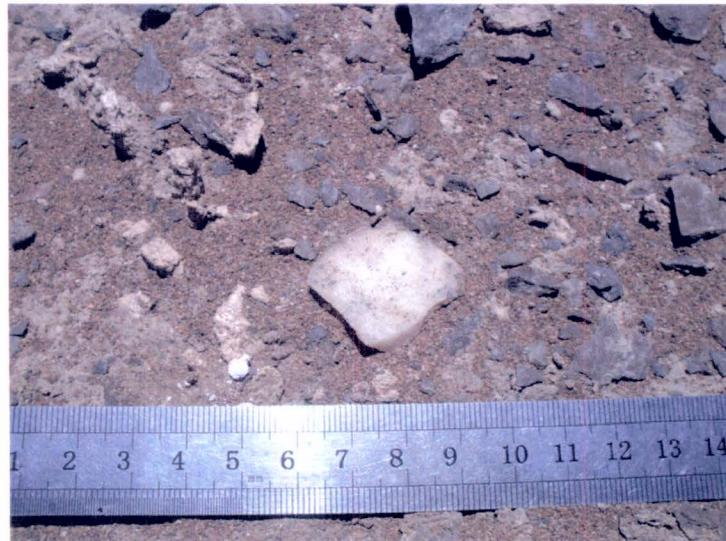
Nombre	Salamanqueja 11		
UTM E	369869	UTM N	7906662
Área de Influencia	Directa		
Tamaño (m ²)	749		
Descripción	Corresponde a un área de pedregal en la cima de un cerro con elementos líticos. Se observan en el área lascas de sílice gris, café claro, blanco, rojo. Entre los elementos se registró un instrumento bifacial de Basalto que podría corresponder a un cuchillo o raedera. Por el área se han desplazado vehículos observándose también escombros y basura moderna.		
Tipo de Evidencia	Sitio		
Estado de conservación	Alteración: Antrópica Agentes: Paso de vehículos. Síntomas: fracturación de elementos.		
Medidas de mitigación	No intervenir el área arqueológica. Se recomienda instalar un cerco delimitador de las evidencias mientras duren las actividades mineras en el área. El área de protección debe ajustarse a los vértices del polígono que aparece en el anexo al final de este informe.		
Medidas de compensación	De ser necesaria la intervención de este lugar por las obras del proyecto minero se proponen las siguientes medidas de compensación: a) Realizar una microprospección del área arqueológica con la finalidad de situar la distribución de materiales en superficie b) Situar mediante topografía de los rasgos y elementos dispersos c) Levantar los materiales arqueológicos que serán intervenidos, previa autorización del Consejo de Monumentos Nacionales d) Realizar pozos de sondeo arqueológico de tal manera conocer la presencia de materiales arqueológicos en el subsuelo del lugar e) Analizar los materiales culturales recolectados, aplicar técnicas de conservación preventiva y embalar adecuadamente los materiales para su depósito en un museo de la región.

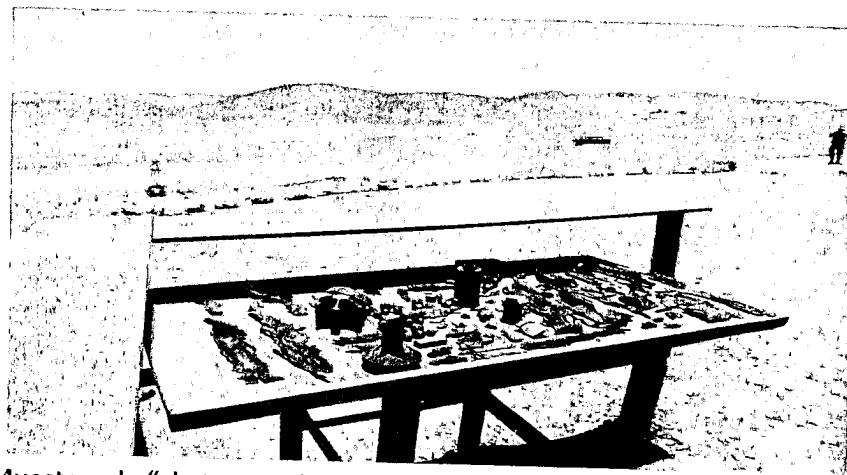
- J. Respecto a los hallazgos encontrados, éstos, corresponden a la denominación de "CHATARRA MILITAR", que vienen a ser materiales ferrosos u otras aleaciones de origen militar que son inertes e inofensivos, pero que por sus características normalmente son confundidos con cuerpos explosivos, cabezas de bombas o espoletas, que en este último caso, si son peligrosas ya que éstos contienen explosivos los que podrían estar inestables y que ante una manipulación indebida o imprudente, pueden explotar y provocar serios daños a las personas.

- K. En las siguientes imágenes se puede observar una muestra del tipo de chatarra militar detectada y retirada de las zonas rastreadas y descartadas militarmente.

Muestras de "chatarra militar" encontrada en zona general de la planta.

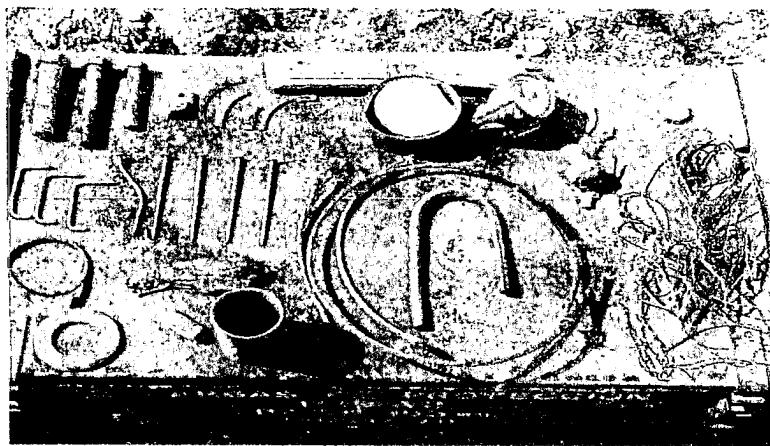
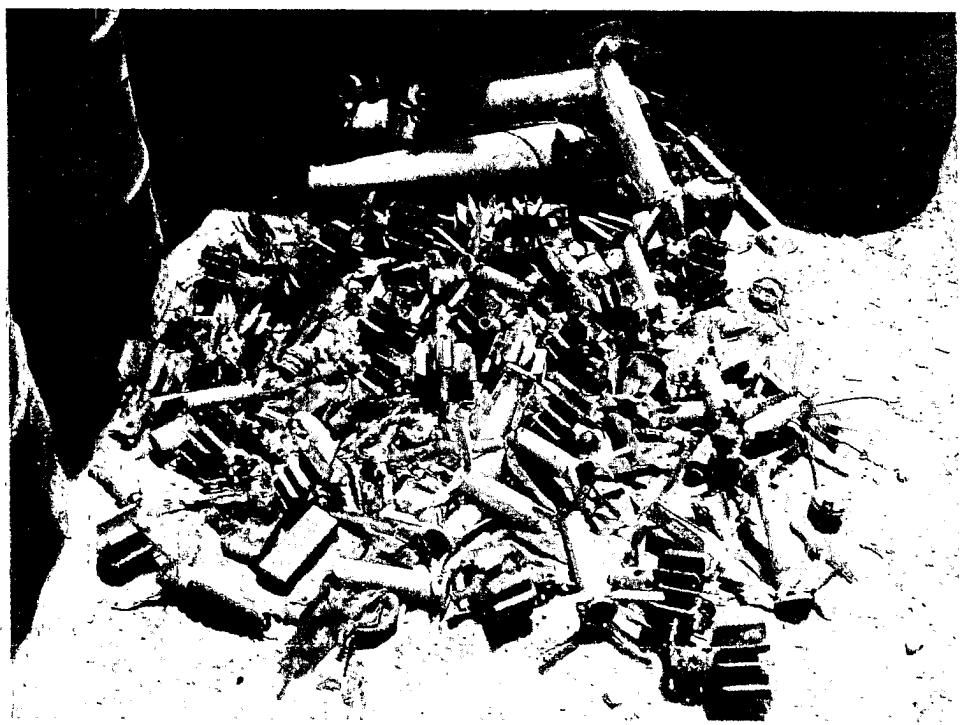
ANEXO N°5

IMÁGENES DE MATERIAL RECOLECTADO DURANTE EL TRABAJO DE DMVS Y DMTI. (CHATARRA MILITAR)

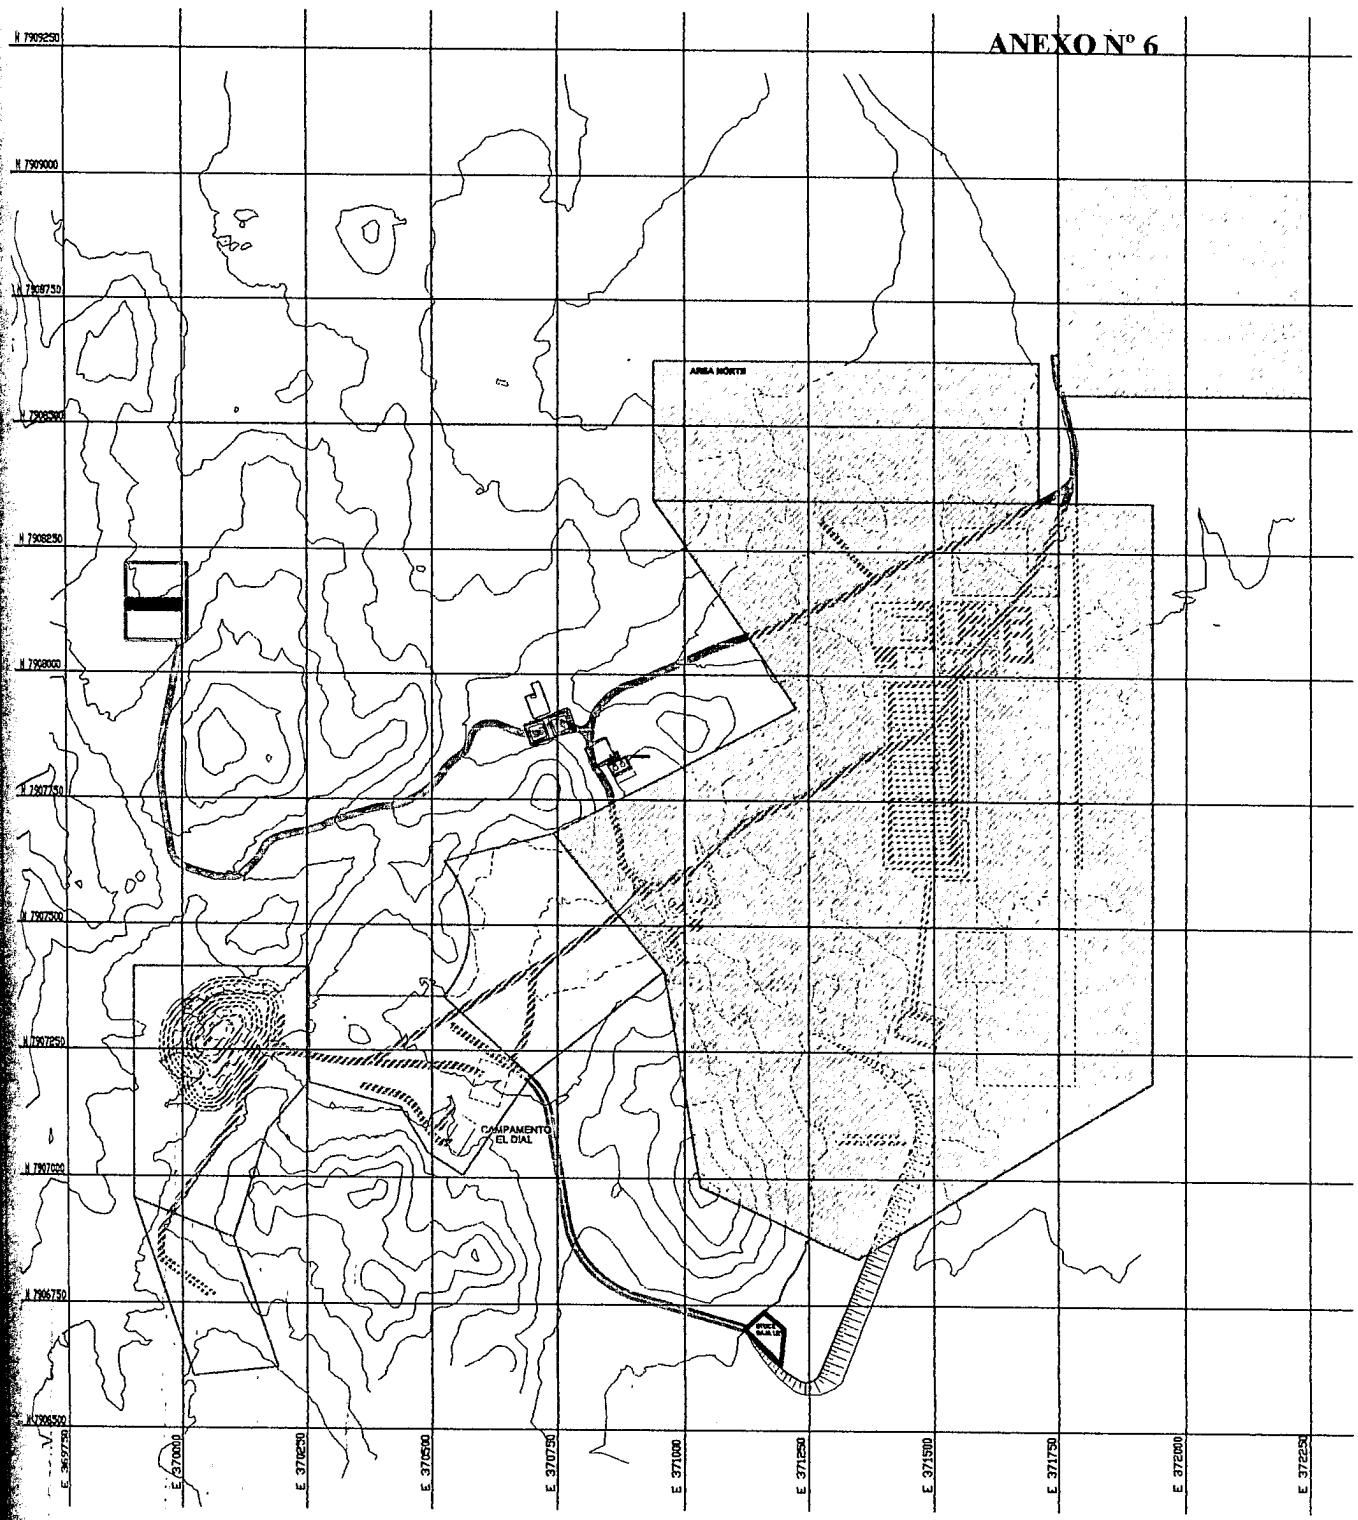
ANEXO N° 6

ZONA LIBERADA DE PERTRECHOS MILITARES

- CAMINOS EXISTENTES
- ZONA LIBERADA AREA MINA
- ZONA LIBERADA AREA PLANTA
