INFORME TECNICO

CARACTERIZACIÓN HIDROGEOLÓGICA SISTEMA ACUÍFERO CIÉNAGA REDONDA

INFORME Rev 0

Compañía Minera Maricunga (CMM)
Una empresa Kinross

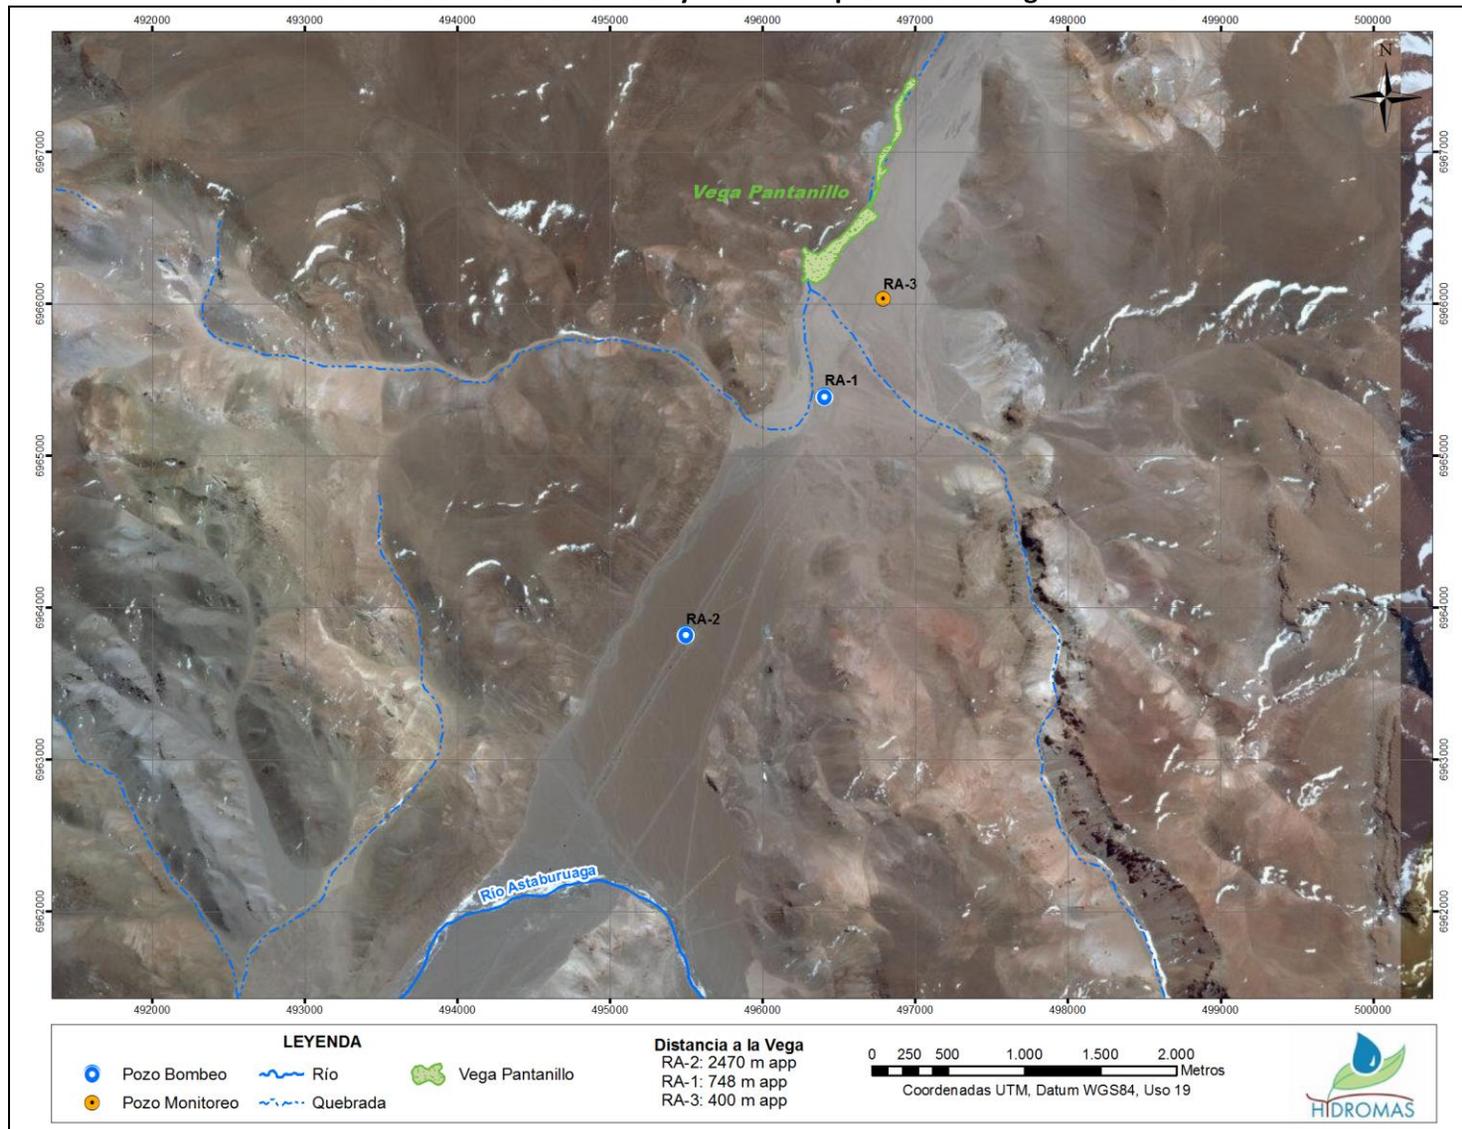
Figura 4.2
Correlación estratigráfica basada en niveles de limo-arcilla presente en pozos de bombeo

Las características estratigráficas de los pozos de bombeo se presentan en la Figura 4.2. Según lo indicado en el EIA Proyecto Minero Refugio (1994), al analizar la estratigrafía de los pozos se puede ver una zonación de sedimentos finos (limos y arcillas) en el sentido vertical. Desde los 39 a 47 metros de profundidad, el porcentaje de finos es menor o igual a 10%. Bajo esta profundidad los sedimentos finos alcanzan hasta un 35%.

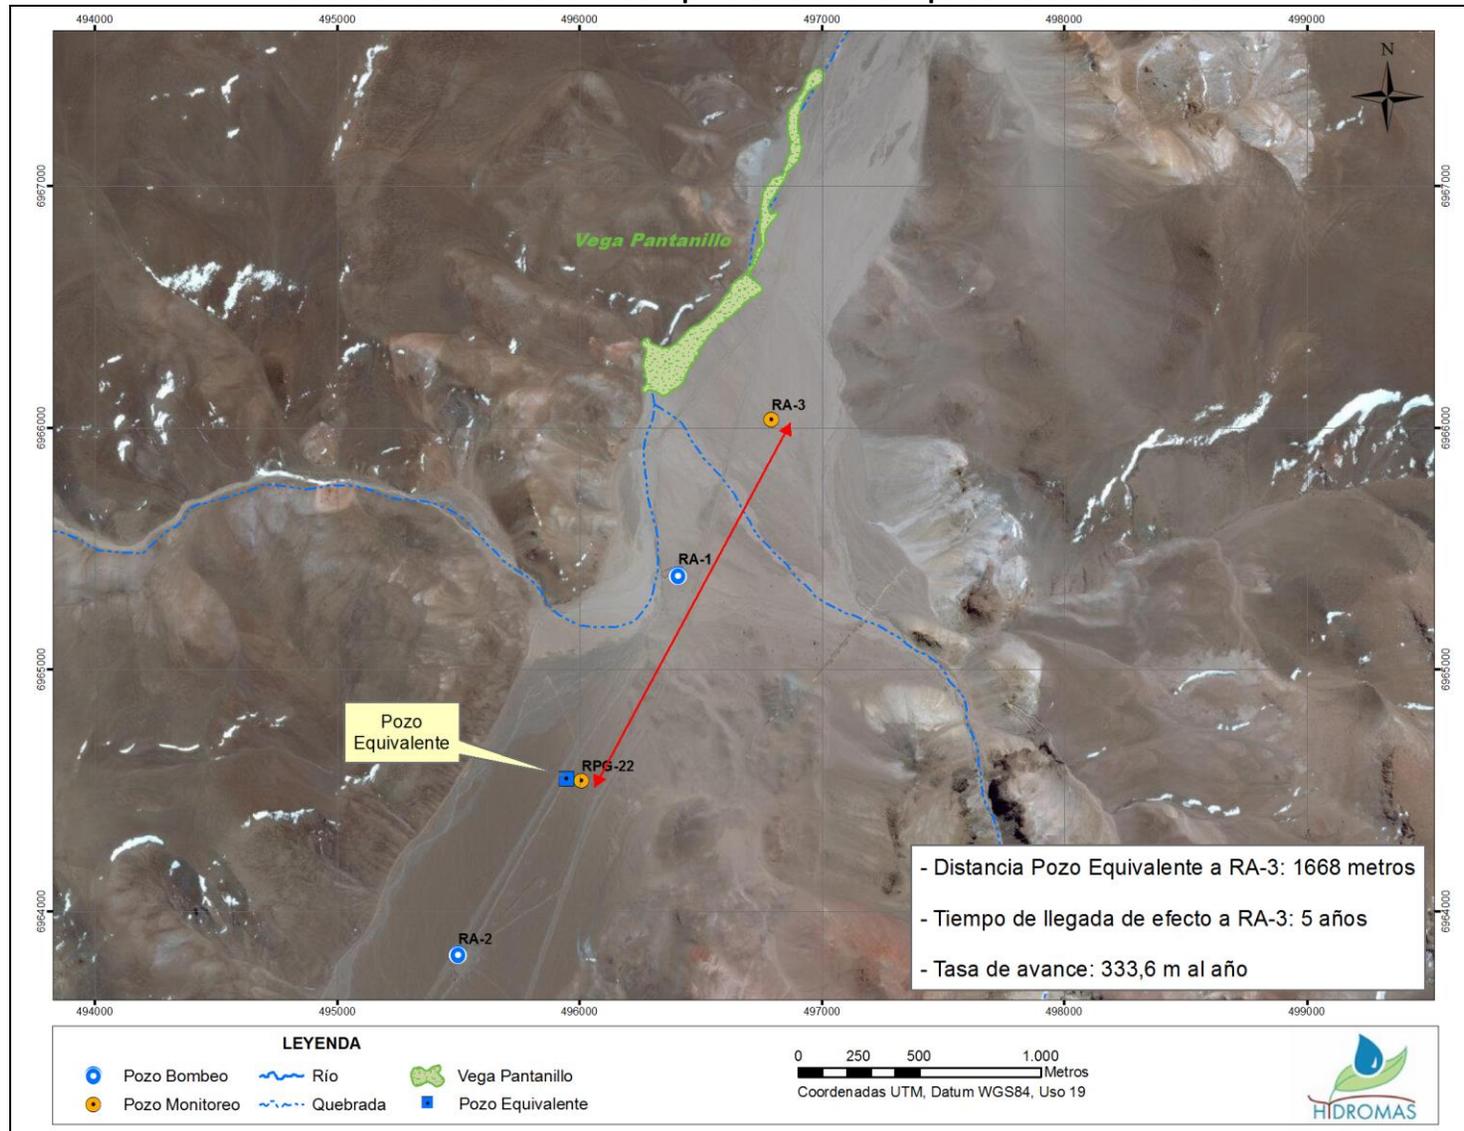
Figura 6.5
Ubicación del Frente de Descenso de Niveles en el Tiempo (TA: 333,6 m/año)

Espacialmente, para incorporar el efecto combinado del bombeo desde los pozos RA-1 y RA-2, se ha considerado la existencia de un pozo equivalente (PEq), localizado aproximadamente en la mitad de la distancia entre ambos pozos. Este pozo equivalente estaría ubicado muy cercano al pozo de monitoreo RPG-22, tal como se observa en la Figura 6.4. Dada la ubicación del pozo equivalente, su distancia al pozo RA-3 y los 5 años que tardó en evidenciarse el efecto del bombeo en RA-3, se puede estimar una tasa de avance del “frente de descenso de niveles” de 333,6 metros por año, en el eje de la quebrada.

Con la tasa de avance antes determinada se proyectó la ubicación anual del “frente de descenso de niveles” a lo largo del eje de la quebrada, lo que se presenta en la Figura 6.5, con lo que se tiene lo siguiente:
