INFORME TÉCNICO

**“ESTUDIO MULTITEMPORAL DE LA VEGETACIÓN AZONAL
HÍDRICA, SECTORES PANTANILLO, VALLE ANCHO, BARROS
NEGROS Y CIÉNAGA REDONDA”**

Preparado por
Biota Gestión y Consultorías Ambientales Ltda.

Para
Kinross

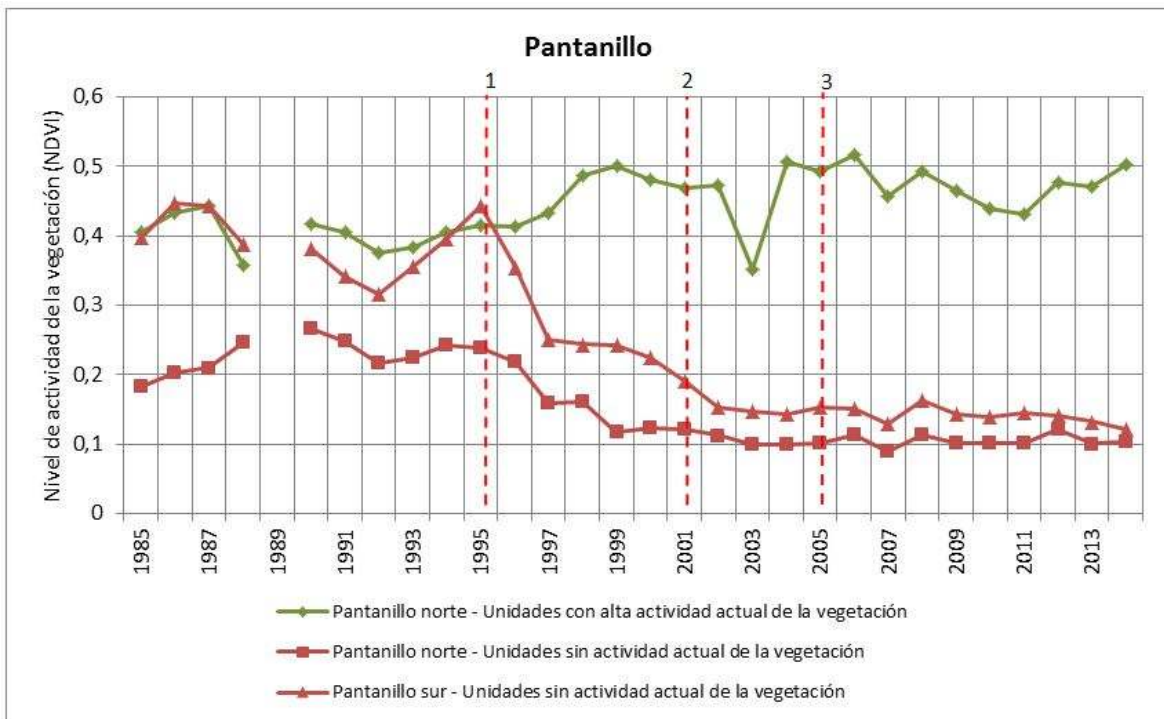
Gráfico 1: Variación histórica de los valores del NDVI registrados en las unidades según el nivel de actividad actual de la vegetación, humedal de Pantanillo, región de Atacama, Mayo 2015.

Nota: 1= inicio de los bombeos de agua, 2= detención del bombeo, 3 = reinicio del bombeo.
El año 1989 no se consideró en esta serie temporal por no contar con imágenes satelitales adecuadas para el análisis.

En este humedal se ha producido un proceso de degradación de la vegetación que lo ha llevado a que, actualmente, gran parte de su superficie se encuentre cubierta por vegetación seca que no registra actividad en términos del NDVI. Este proceso, de acuerdo a lo observado en el Gráfico 1,

se produjo de manera gradual desde el año 1995 hasta el año 2002 en el sector sur del humedal, y desde el año 1994 al año 2002 en la porción norte. A partir de este último año, en ambos sectores los valores de NDVI se mantuvieron muy cercanos al valor 0,1 lo cual se relaciona con cubiertas carentes de vegetación activa o de muy baja actividad. El sector de Pantanillo sur presenta un proceso anterior de descenso en los niveles de actividad entre los años 1986 y 1992 el cual asciende durante los años 1993 y 1995, a partir de donde inicia una caída definitiva; algo similar ocurre en la porción norte en donde, ya en 1990, se observan tendencias a la caída en los niveles de actividad de la vegetación de ese sector.

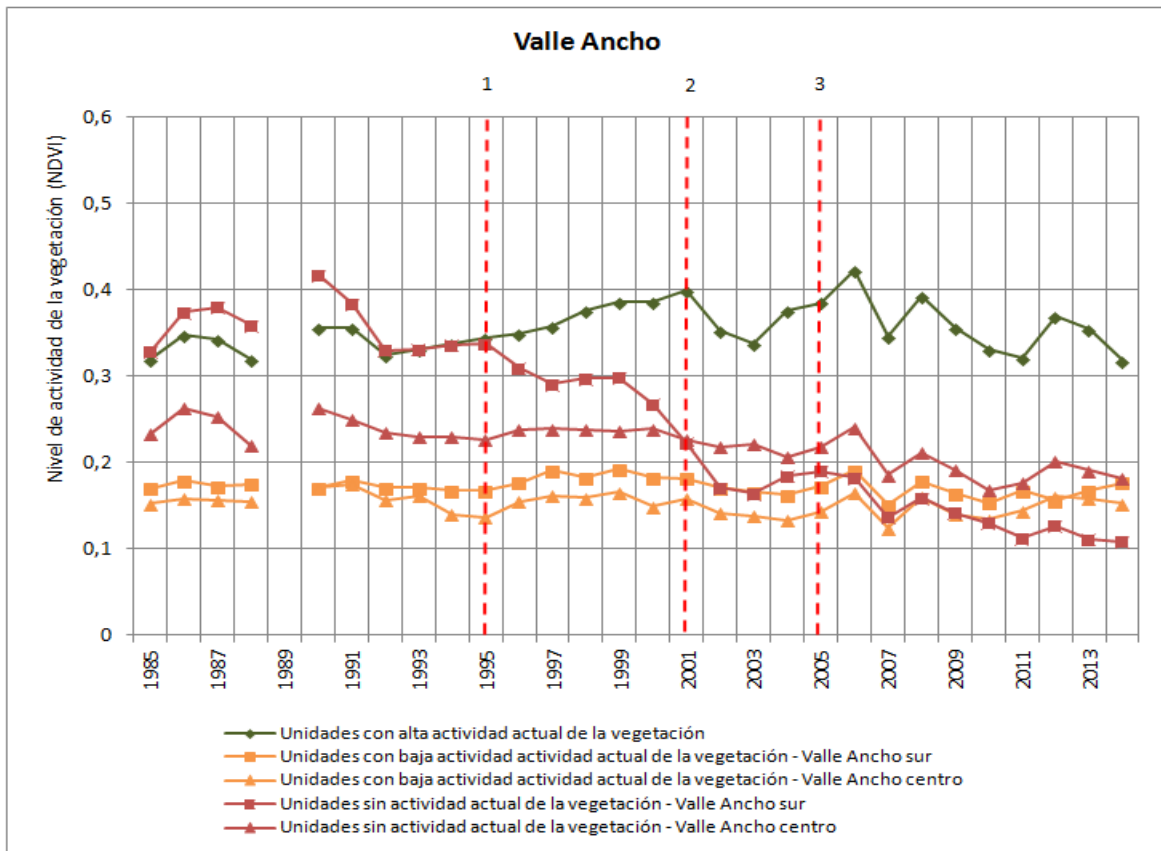
Gráfico 2: Variación histórica de los valores del NDVI registrados en las unidades según el nivel de actividad actual de la vegetación, humedal de Valle Ancho, región de Atacama, Mayo 2015.

Nota: 1= inicio de los bombeos de agua, 2= detención del bombeo, 3 = reinicio del bombeo.

De acuerdo a lo señalado en el informe de fiscalización, el humedal de Valle Ancho presenta dos situaciones en términos de disminución de la actividad de la vegetación presente, sin considerar aquellos sectores que presentan, actualmente, vegetación activa. La primera situación corresponde a sectores o unidades con vegetación “semi-seca” (de baja actividad), los que han

presentado históricamente niveles de actividad relativamente bajos desde el año 1985 en adelante con valores del NDVI menores a 0,2 sin registrar alzas o disminuciones importantes en el tiempo. Este comportamiento permitiría suponer que no estaría ocurriendo un proceso degradativo de la vegetación y su condición actual es similar a la que ha mantenido durante muchos años.

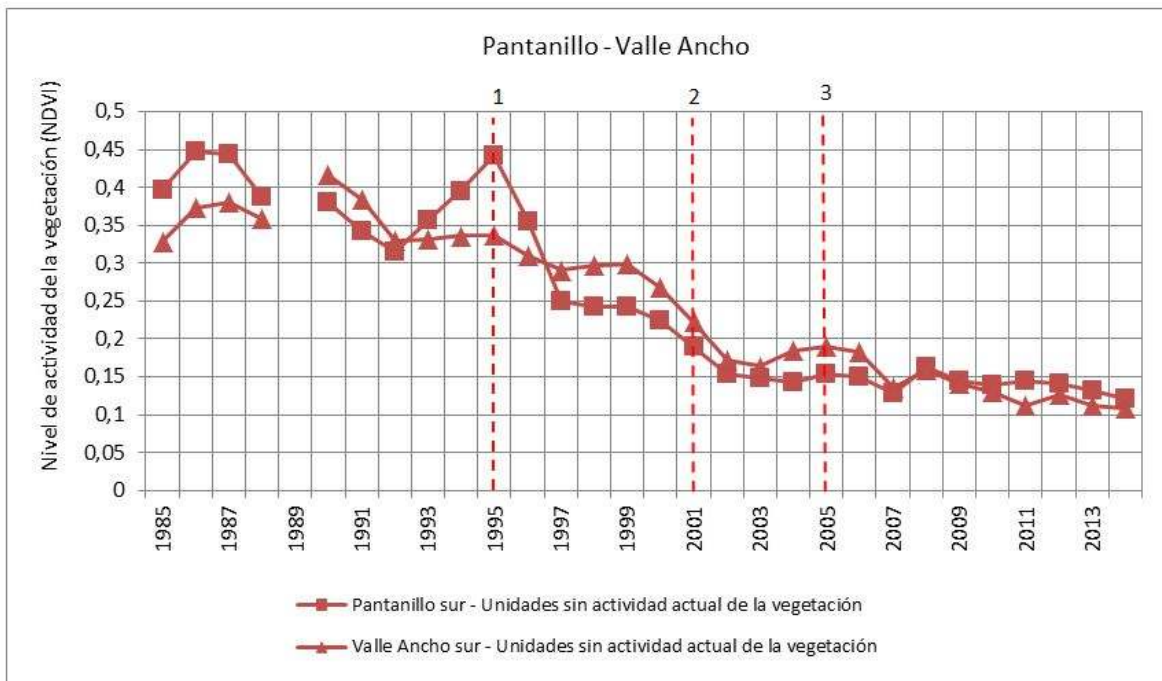
Gráfico 3: Comparación de la variación histórica de los valores del NDVI registrados en las unidades sin actividad actual de la vegetación, humedales de Pantanillo y Valle Ancho, región de Atacama, Mayo 2015

Nota: 1= inicio de los bombeos de agua, 2= detención del bombeo, 3 = reinicio del bombeo.
El año 1989 no se consideró en esta serie temporal por no contar con imágenes satelitales adecuadas para el análisis.

Resulta destacable la similitud que existe en el comportamiento de la variación histórica del NDVI observado en los sectores sin actividad de la vegetación de la porción sur del humedal de Valle Ancho y la porción sur del humedal de Pantanillo; al superponer ambas curvas de variación del NDVI (Gráfico 3) se puede observar un alto grado de sincronía en el proceso de desecamiento que ambas áreas han experimentado, lo que permite establecer, con un alto grado de certeza, que ambos procesos han ocurrido simultáneamente a lo largo del tiempo, obedeciendo a un mismo fenómeno, el cual además posee una escala de magnitud tal que puede afectar ambos humedales al mismo tiempo y con resultados similares, a pesar de la distancia (mayor a 5 km) que existe entre ambos humedales.

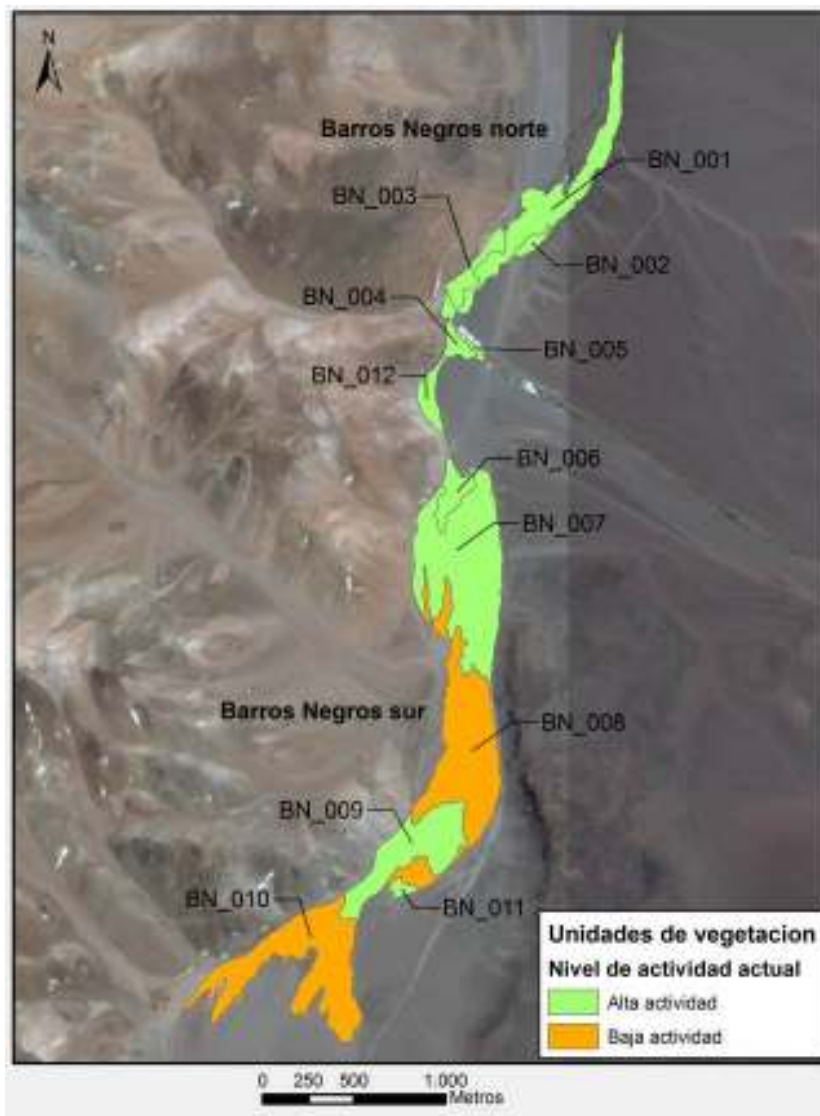
Figura 5: Distribución y condición actual de las unidades de vegetación presentes en el humedal de Barros Negros, región de Atacama, Mayo 2015.

De acuerdo al nivel de actividad de la vegetación del humedal, se puede indicar que actualmente existen dos clases, un nivel de alta actividad que se ubica principalmente en la sección norte y en parte de la sección sur (superior) y que equivale a un total de 84.8 ha distribuidas en 10 unidades, y un nivel de baja actividad, en dos unidades con 61.5 ha, ubicadas en el extremo sur del humedal. No se detectó la presencia de unidades sin actividad de la vegetación o áreas descubiertas. En la tabla 4 se detalla para cada uno de los sectores del humedal, la condición actual de la vegetación, las unidades delimitadas y la superficie comprometida en cada una de ellas.

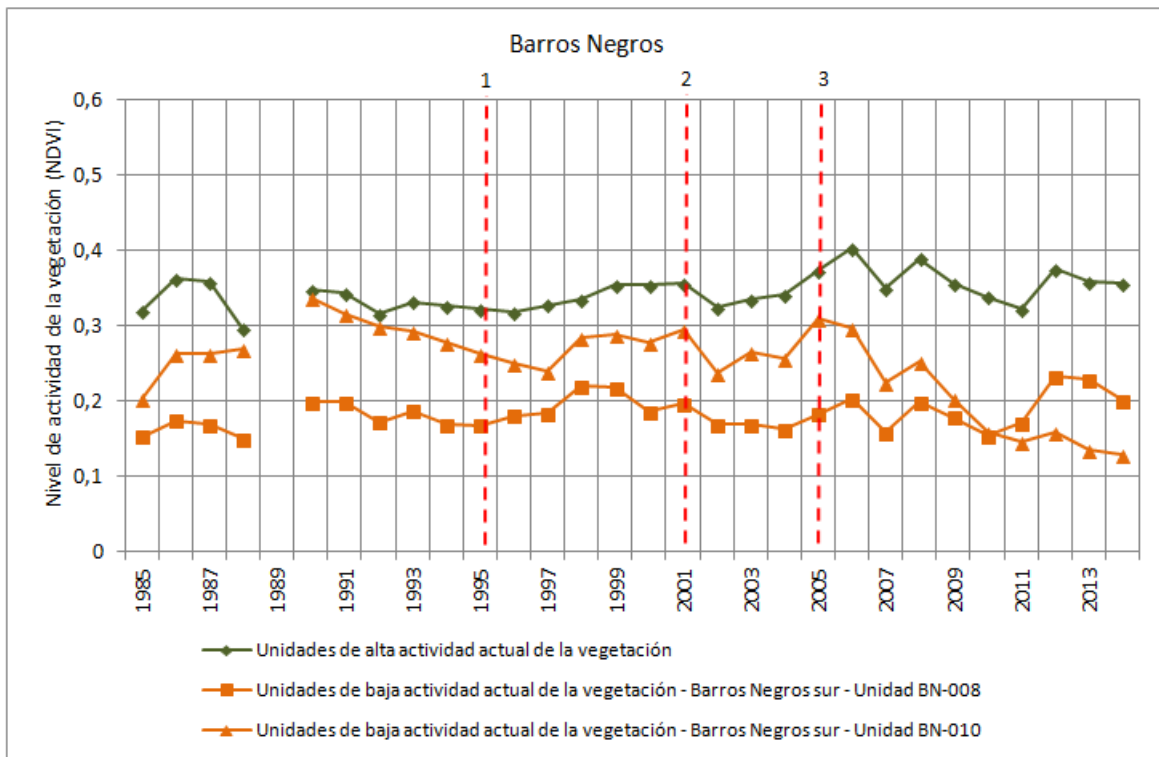
Gráfico 4: Variación histórica de los valores del NDVI registrados en las unidades de baja actividad actual de la vegetación, humedal de Barros Negros, región de Atacama, Mayo 2015

Nota: 1= inicio de los bombeos de agua, 2= detención del bombeo, 3 = reinicio del bombeo.
 El año 1989 no se consideró en esta serie temporal por no contar con imágenes satelitales adecuadas para el análisis.

El humedal de Barros Negros registra actualmente dos unidades de vegetación, con niveles de actividad baja. La variación histórica de los valores del NDVI para estas unidades (Gráfico 4) muestra, para el caso de la unidad BN-008 ubicada en la porción central del humedal, un comportamiento relativamente estable en el tiempo, con valores del NDVI cercanos a 0,2

observándose una ligera alza del índice en los años 2012 y 2013, tal como ocurriera el año 1998 y 1999, para luego disminuir nuevamente por debajo de 0,2 en el año 2014. Este comportamiento regular en el tiempo permite establecer que no existe un proceso de desecación en esta unidad y que la condición actual de la vegetación se encuentra dentro de los parámetros históricamente observados.

En el caso de la unidad BN-010, ubicada en el extremo sur del humedal (parte alta), ésta presenta un comportamiento más irregular que la unidad anterior, registrando descensos constantes en los valores del NDVI como el ocurrido entre los años 1990 y 1997 para posteriormente recuperar sus valores históricos en torno a 0,3 y decaer nuevamente en los años 2002 y 2007, para finalmente decaer de manera progresiva a partir del año 2008 hasta valores cercanos a 0,1 en el año 2014, situación que, tal como se comentó anteriormente, se relaciona con áreas desprovistas de vegetación o en donde ésta presenta un nivel de actividad muy bajo. En base a lo expuesto, se puede indicar que la porción más sur del humedal Barros Negros registra sectores en los que ha ocurrido un descenso sostenido de los valores del NDVI a partir del año 2008 y que ha resultado en el desecamiento de parte de la vegetación existente en este sector.
