Plan de Recuperación Vega Pantanillo

Mayo 2013

I. Ubicación y Descripción Proyecto

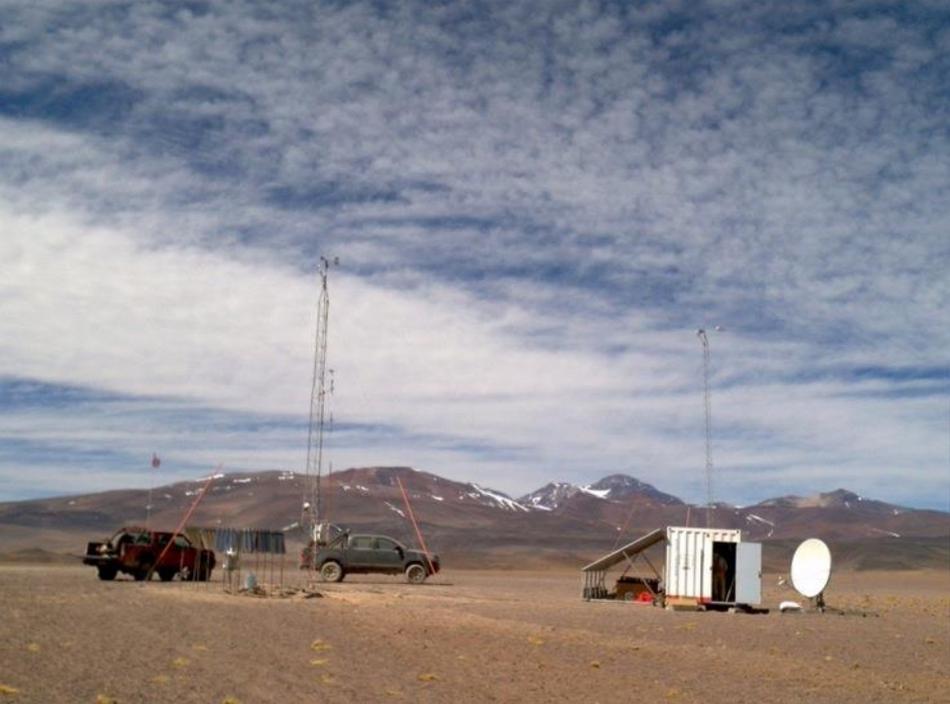
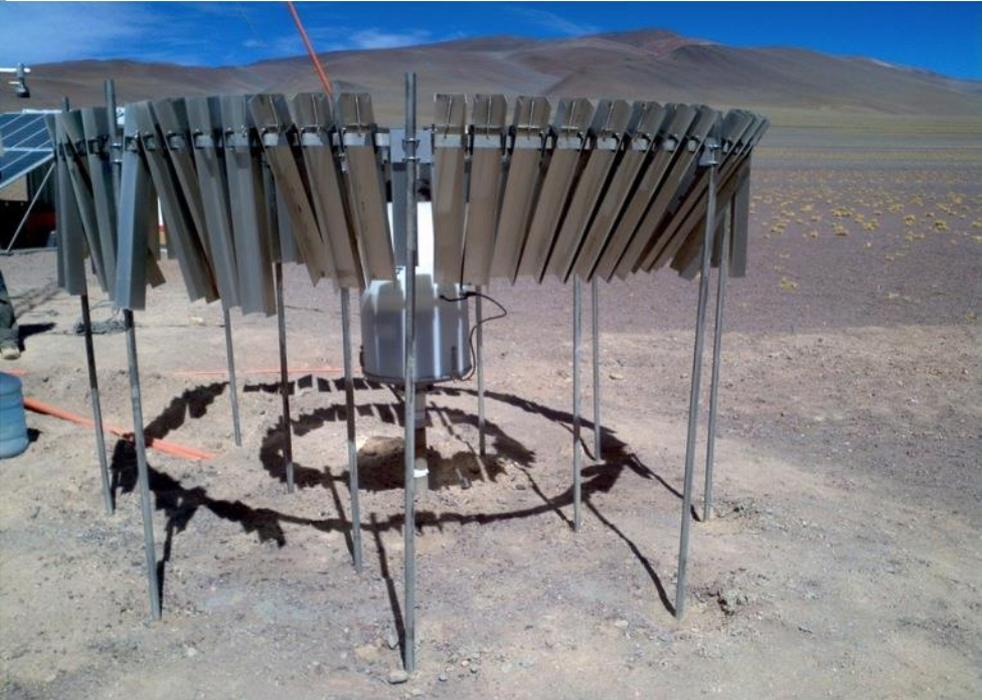
III. Acciones a la Fecha – Nueva Estación Meteorológica

- 2010
 - Universidad de La Serena
 - Golder Associates: Estudio hidrogeológico preliminar.
- 2012
 - Años secos por efecto La Niña. No hay datos de precipitación en lo altos Andes.
 - Instalación de Estaciones Meteorológicas Kinross:
 - Estado del arte en tecnología meteorológica
 - Por primera vez vamos a poder medir la cantidad de agua equivalente contenida en la nieve
 - Primera estación instalada en la zona.
 - Los datos van estar disponibles on line

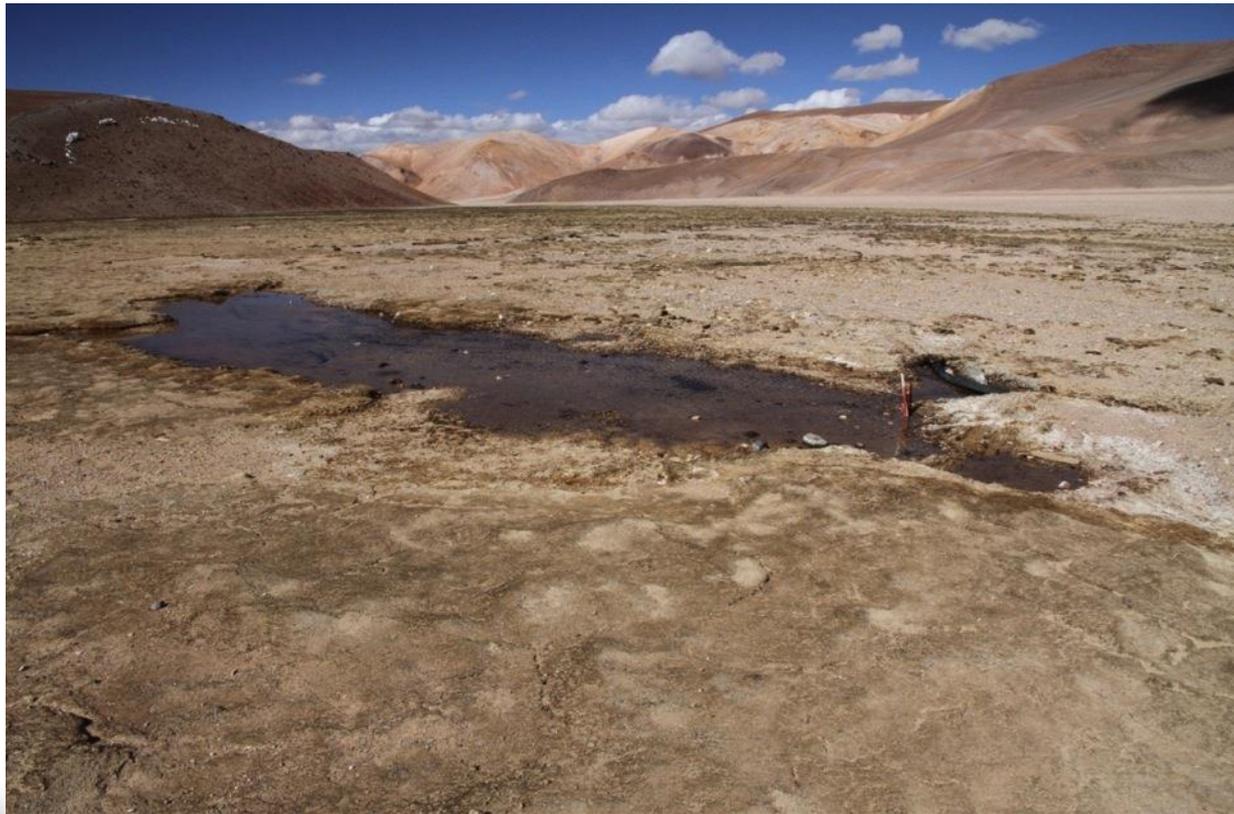
III. Acciones a la Fecha – Irrigación

1. Aplicación superficial de agua a la vega desde los pozos de extracción de Pantanillo, cumpliendo con lo establecido en la RCA 02/94.

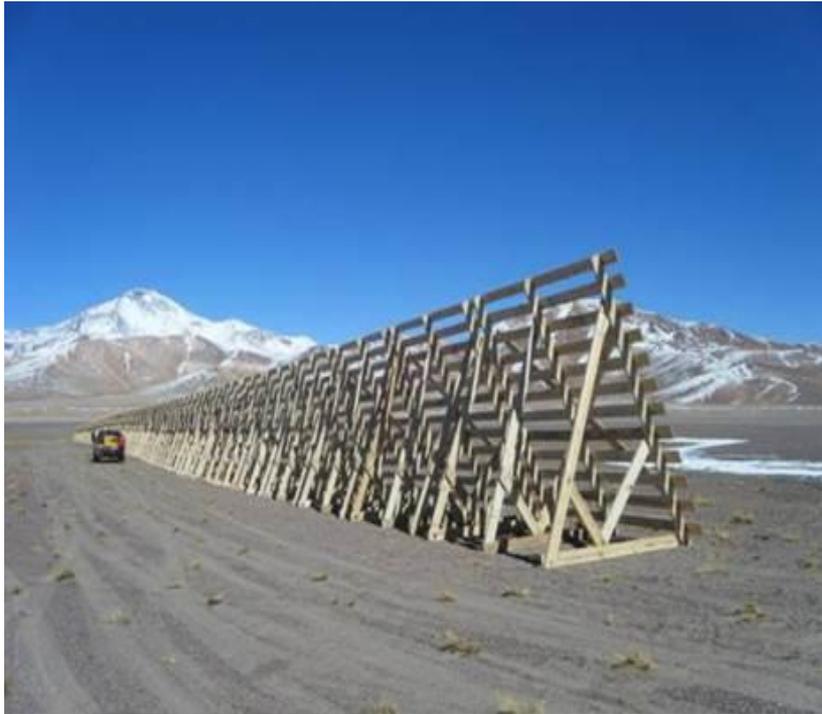
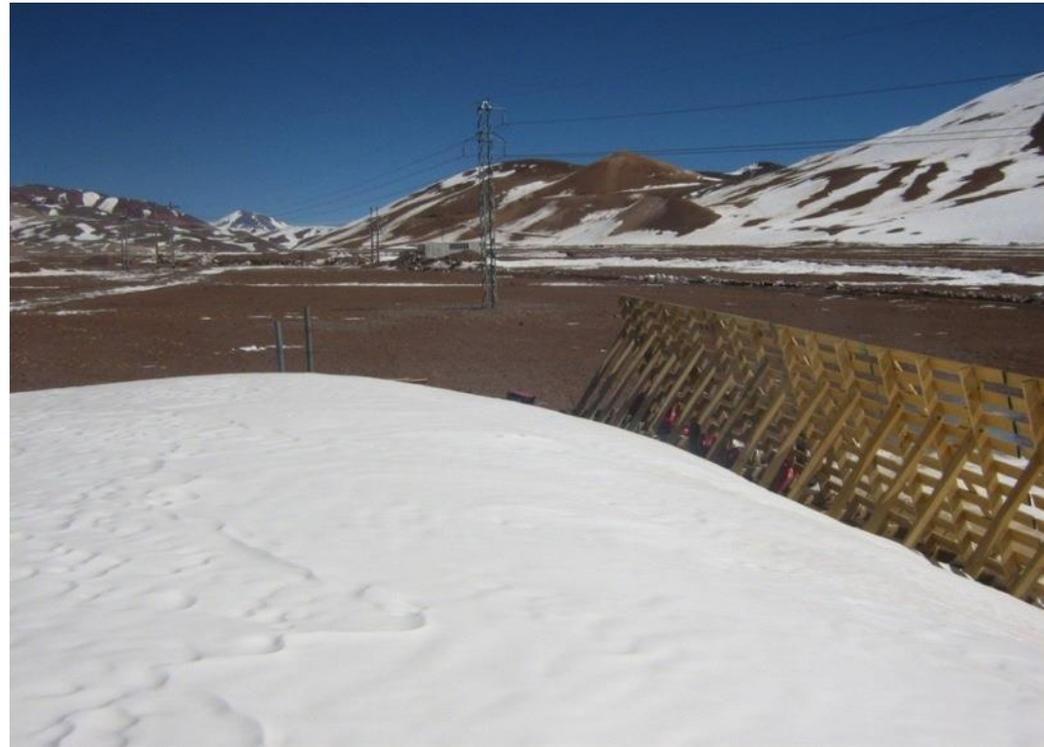
III. Acciones a la Fecha – Barreras de Nieve

2. En 2011, se construyó una primera barrera de nieve (plan piloto), para contribuir a la generación e inyección de agua, con resultados muy satisfactorios. **Demostrando una contribución promedio de 20 metros cúbico por metro de barrera al año.**

1. Aplicación superficial de agua a la vega desde un pozo de extracción de Pantanillo, como esta establecido en la RCA 94.
2. En 2011, se construyó una primera barrera de nieve para la generación de agua con resultados muy satisfactorios.
3. En el 2012 se instalaron 600 metros adicionales de barreras de nieve aguas arriba para aumentar la recarga.
4. Investigación permanente
5. Comunicación a la autoridad

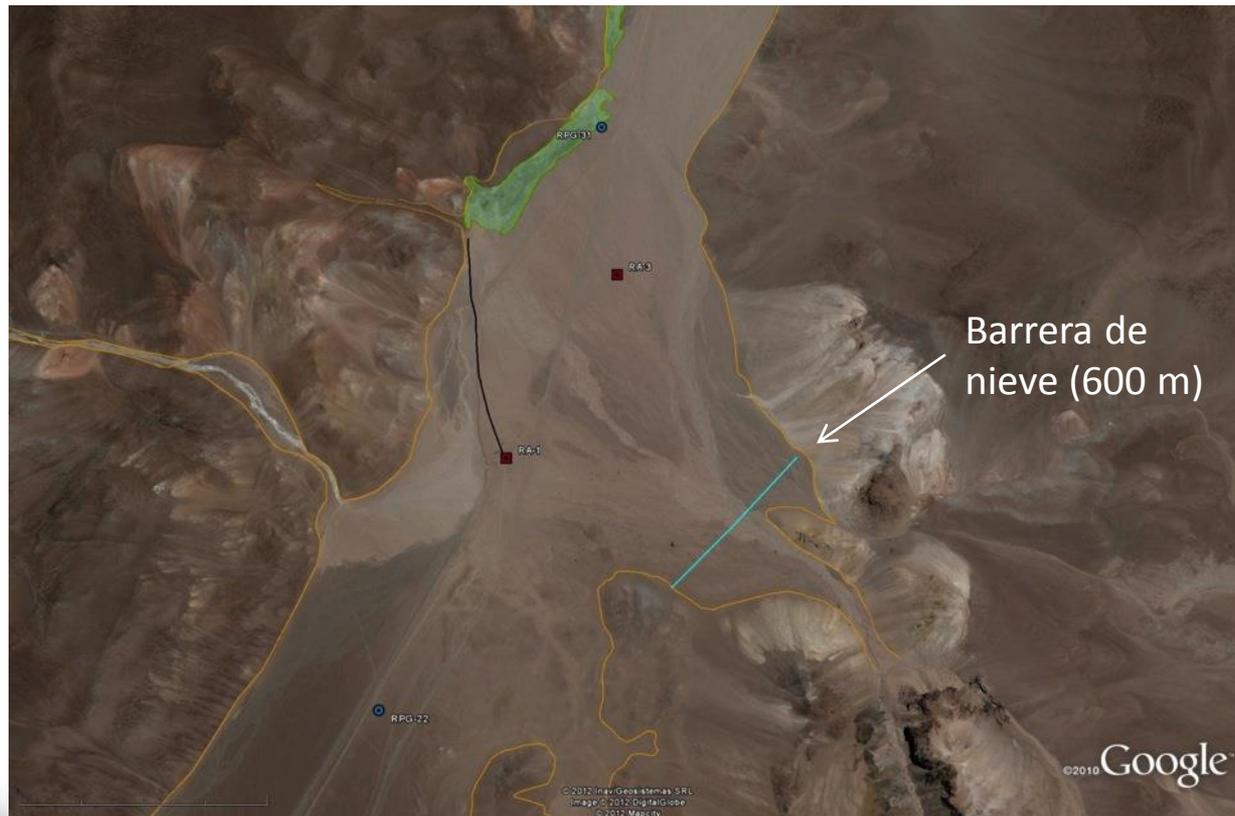
III. Acciones a la Fecha – Más Barreras de Nieve en 2012

3. En el 2012 se instalan más barreras de nieve, aguas arriba de Vega Pantanillo, para aumentar la recarga.

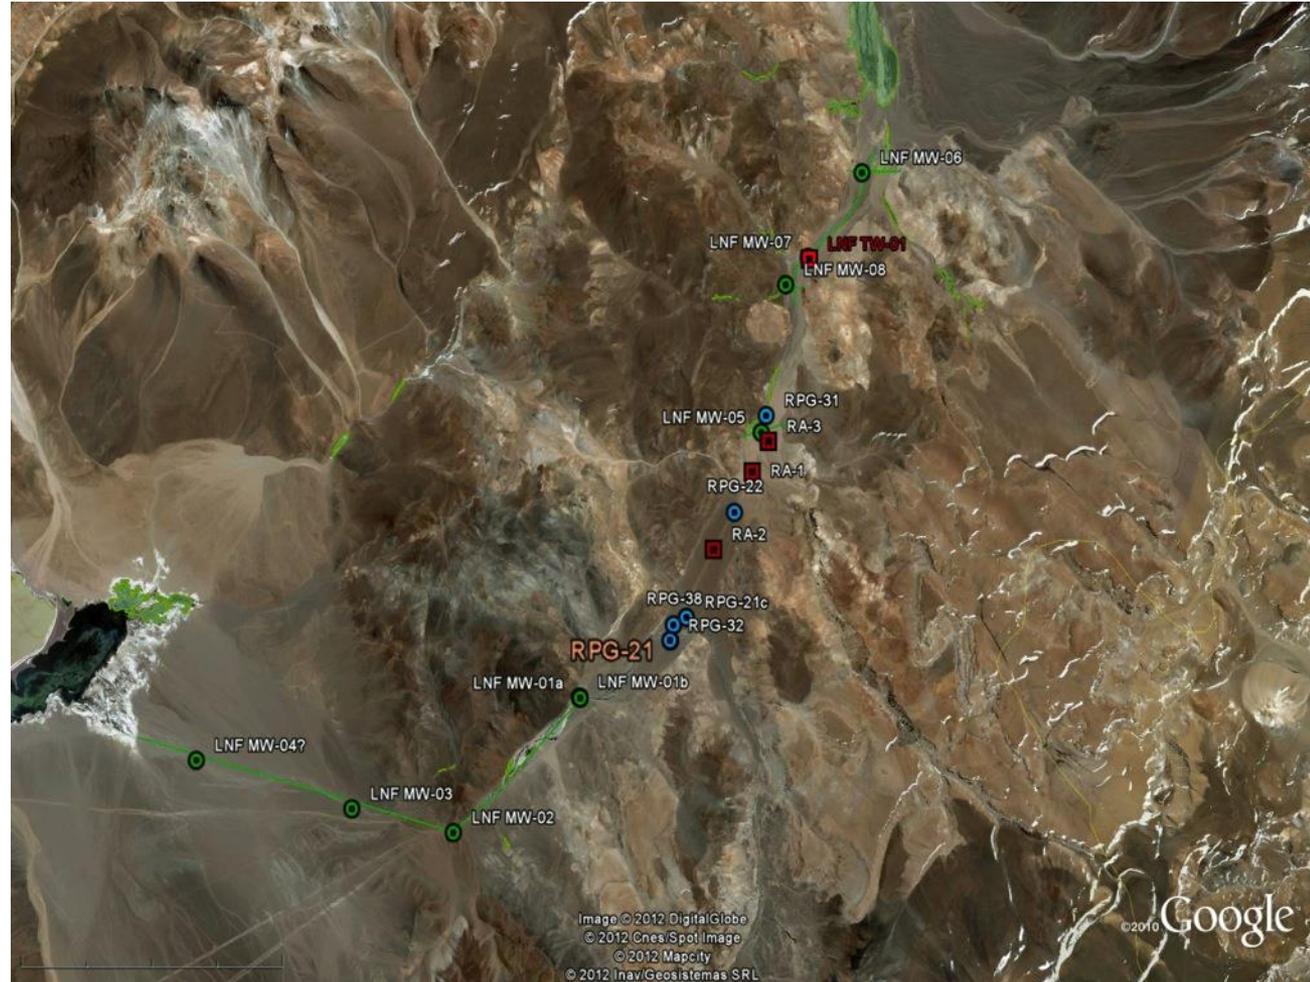
IV. Plan de Acción – Continuar Estudios

- Iniciar Estudio de Caracterización Hidrogeológica
- El estudio incluye:
 - 8 líneas geofísicas
 - 9 pozos de monitoreo
 - 1 pozo de bombeo
 - 1 prueba de bombeo

- Realización de una campaña geofísica para determinar el espesor y la composición de los sedimentos no consolidados que constituye el acuífero de Pantanillo. Esta campaña será complementaria a la campaña realizada en 2010.
- Instalación de nuevos pozos de monitoreo (basado en la información obtenida de la campaña geofísica)
- Instalación de transductores para el monitoreo continuo del nivel de agua subterránea en los nueve pozos.
- Instalación de un pozo de bombeo y realización de una prueba de bombeo en la ubicación PAN-TW.01, para caracterizar las propiedades hidráulicas del acuífero no consolidado al norte del campo de pozo de Pantanillo y la interacción entre el acuífero y el agua superficial.

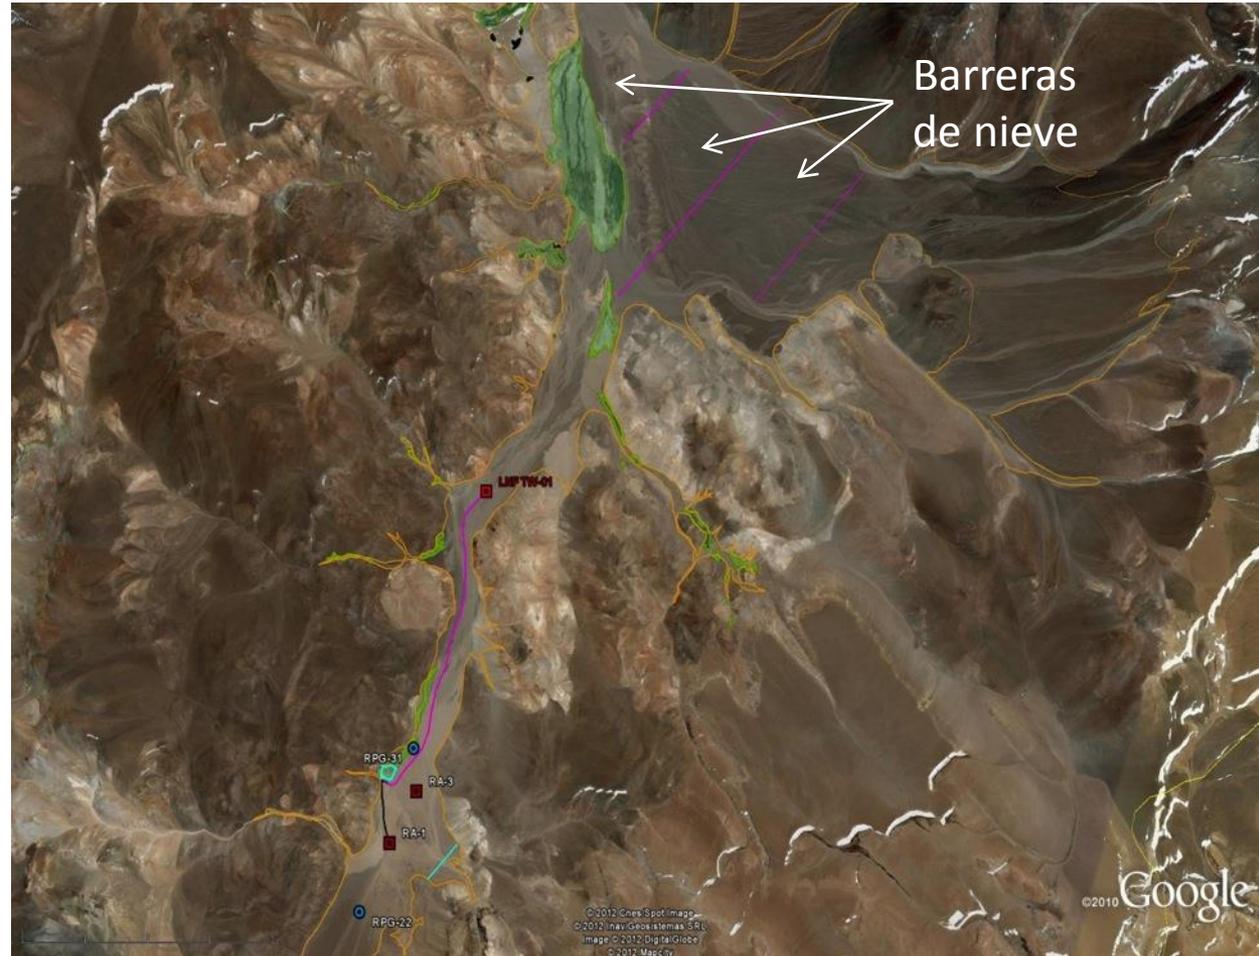
IV. Plan de Acción – Aumentar el Nivel Freático en el Área de la Vega

- Instalar más barreras de nieve que aporten una mayor recarga al sistema hidrogeológico.
- Durante un año promedio, utilizando las precipitaciones estimadas por DGA, Kinross espera agregar entre 60.000 m³ y 100.000 m³ (entre 2 a 3 l/s) de agua adicional por km de barrera de nieve.
- Según este cálculo, se agregarán aproximadamente 25 l/s

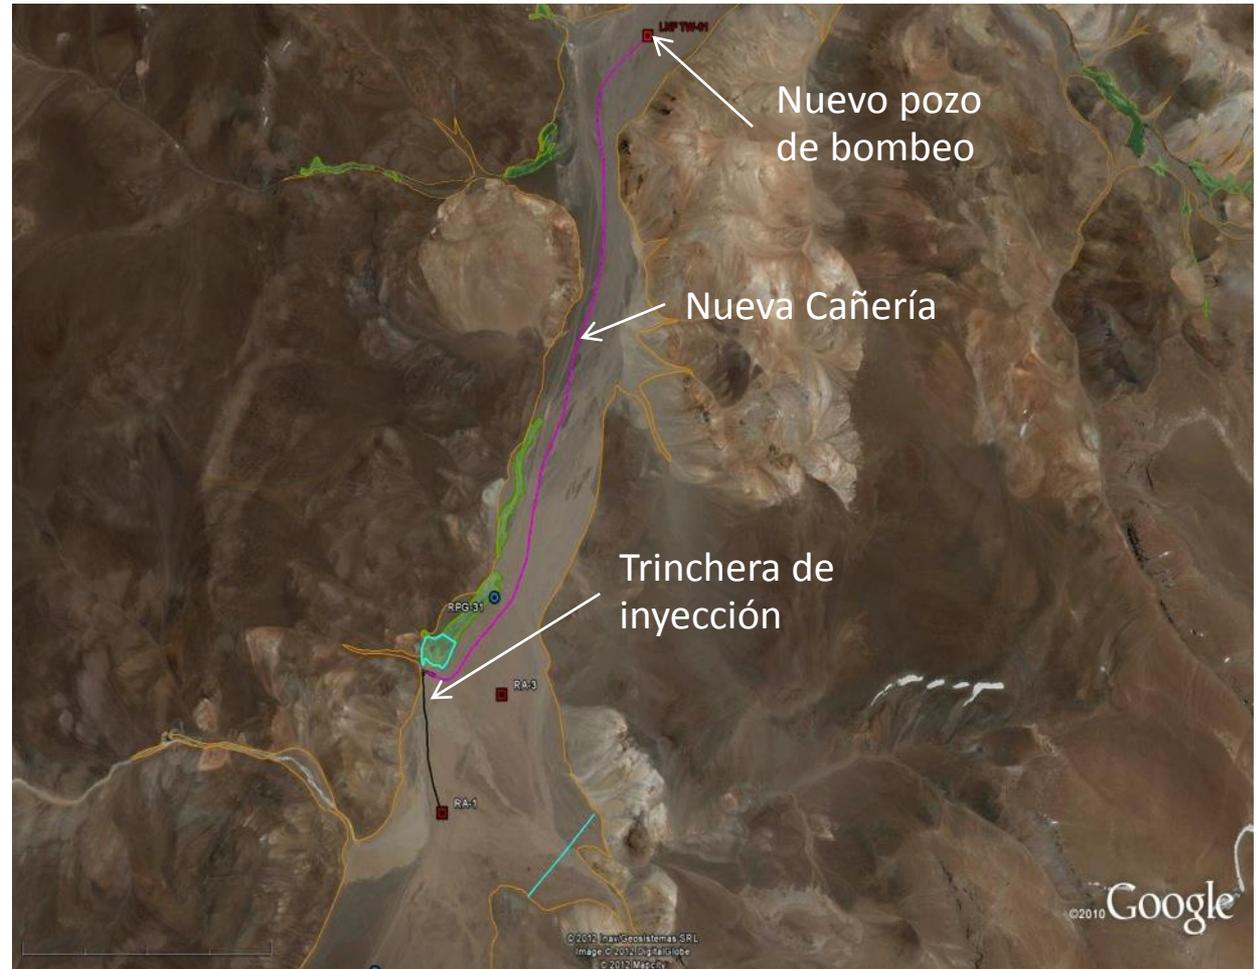
IV. Plan de Acción – Aumentar el Nivel Freático en el Área de la Vega

- La adición de 25 l/s al sistema permitirá contar con el recurso para redistribuir el agua hacia la vega. Para ello se agregará un nuevo pozo de bombeo al norte y una cañería subterránea a la nueva trinchera de inyección ubicada aguas arriba en el extremo (sur) de la vega.

- CMM contempla la construcción de sistemas que permitan aumentar el agua en la Vega.
- Aumentar el flujo
 - 10 l/s serán destinados a Irrigación sectorizada
 - Reemplazo de la tubería actual de 3” por una nueva de 4” que será soterrada y conectará la Vega con el pozo RA-1
- Aumentar la Inyección
 - 15 l/s serán destinados a la inyección directa al acuífero para comenzar a crear un cono invertido de agua subterránea bajo la Vega
 - La inyección será a través de una trinchera
 - La trinchera estará localizada en el límite sur de la Vega
 - La trinchera será de 1,5 m de profundidad y 50 m de largo
 - La inyección comenzará tan pronto la tubería y la trinchera de inyección se encuentren listas.

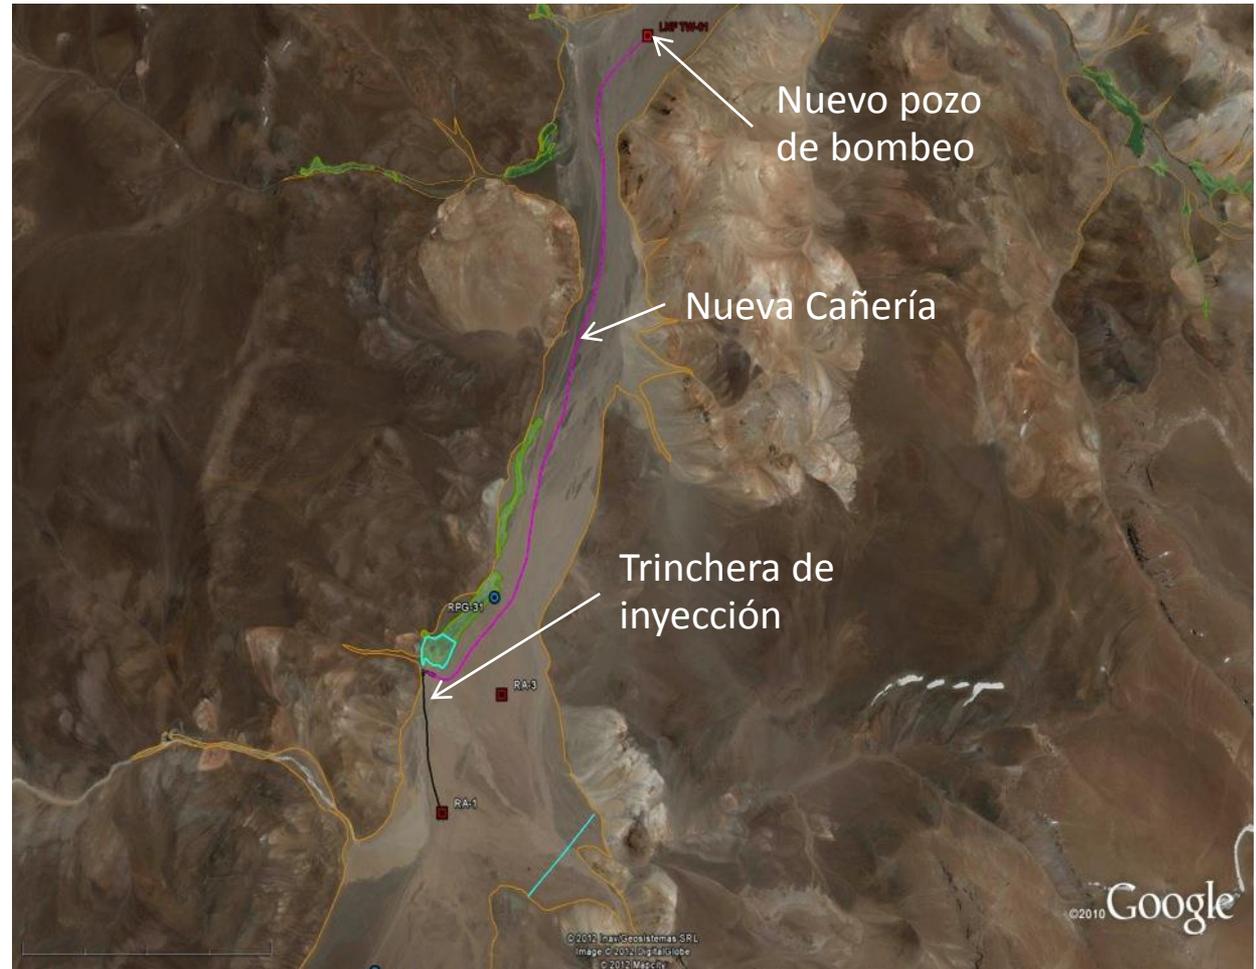
IV. Plan de Acción – Aumentar el Nivel Freático en el Área de la Vega

- De esta forma se inyectará agua directamente al acuífero para restablecer el nivel de agua subterránea a la superficie, con lo cual se generará el sistema propicio para la recuperación de la flora en el área.
