Mat.: Descargos en procedimiento administrativo sancionador

Ref.: Expediente Sancionatorio Rol D-055-2015

Nuestra representada es titular de los proyectos "Central de Pasada Carilafquén-Malalcahuello" y "Modificación Central de Pasada Carilafquén-Malalcahuello" (en adelante, dichos proyecto referidos conjuntamente como el "Proyecto"), cuyas Declaraciones de Impacto Ambiental (en adelante, como "DIA") fueron calificadas favorablemente mediante Resoluciones de Calificación Ambiental N° 145 y N° 77, de fechas 2 de julio de 2008 y 5 de marzo de 2014, respectivamente, emitidas por la Comisión Regional del Medio Ambiente de la IX Región de la Araucanía, la primera, y por la Comisión de Evaluación Ambiental de la misma región, la segunda (en adelante, "RCA 145/2008" y "RCA 77/2014", respectivamente). Dichas resoluciones fueron refundidas mediante Resolución Exenta N° 132, de 16 de abril de 2014, del Servicio de Evaluación Ambiental de la Araucanía.

El objetivo del Proyecto es la construcción de una central hidroeléctrica de pasada, que contempla una capacidad total de 29 MW, la cual utilizará dos tuberías de acero para conducir el agua proveniente de los ríos Carilafquén y Malalcahuell

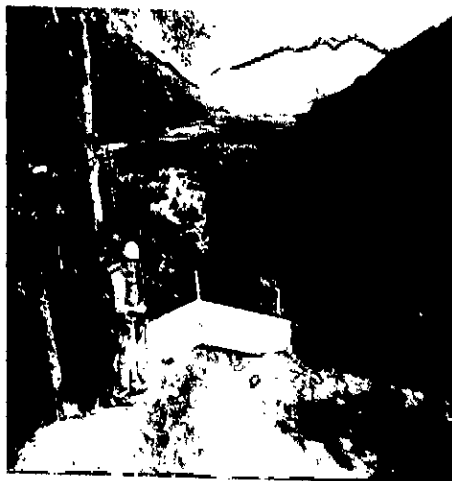
Sin perjuicio de lo expuesto en precedencia, se debe señalar que, durante la construcción de los taludes, se utilizaron *tablaestacados* y *mallas metálicas de sujeción de laderas frontales*, como una forma de mejorar la sujeción de las laderas de los referidos taludes, para así evitar deslizamientos de material, según se muestra en las imágenes siguientes:

Imagen N°8: Detalle *tablaestacado* de sujeción de ladera en zona alta de tubería de presión (vértice 7, noviembre de 2014)

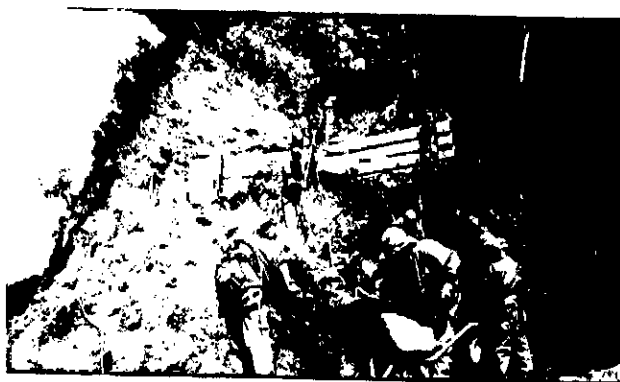
Imagen N°10: Detalle conformación tablaestacado de sujeción de ladera en alta pendiente en zona baja de tubería de presión (vértice 11, agosto de 2014)

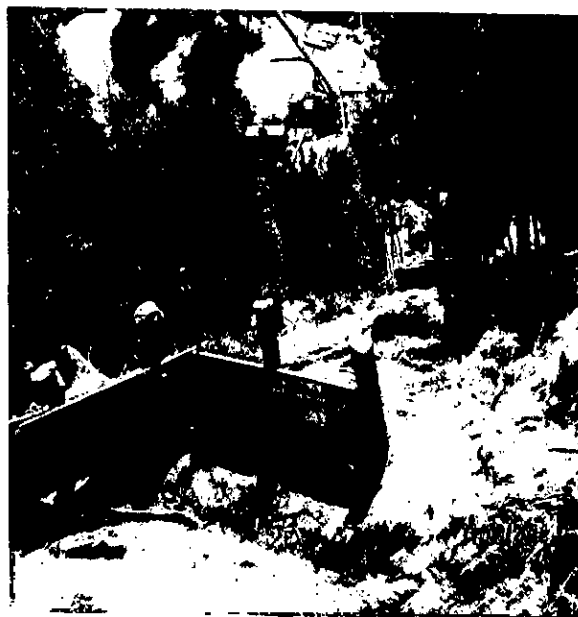
Imagen N°11: Detalle tablaestacado de sujeción de ladera en zona baja de tubería de presión (vértice 12, agosto de 2014)

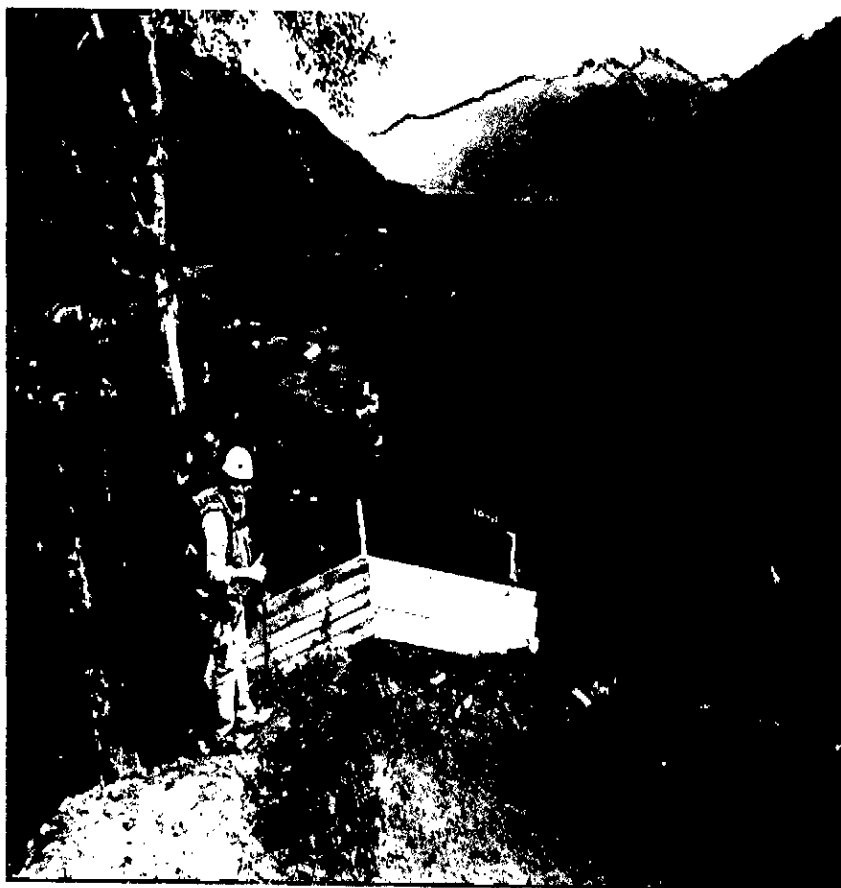
Imagen N° 8:Detalle *tablaestacado* de sujeción de ladera en zona alta de tubería de presión (vértice 7, noviembre de 2014)

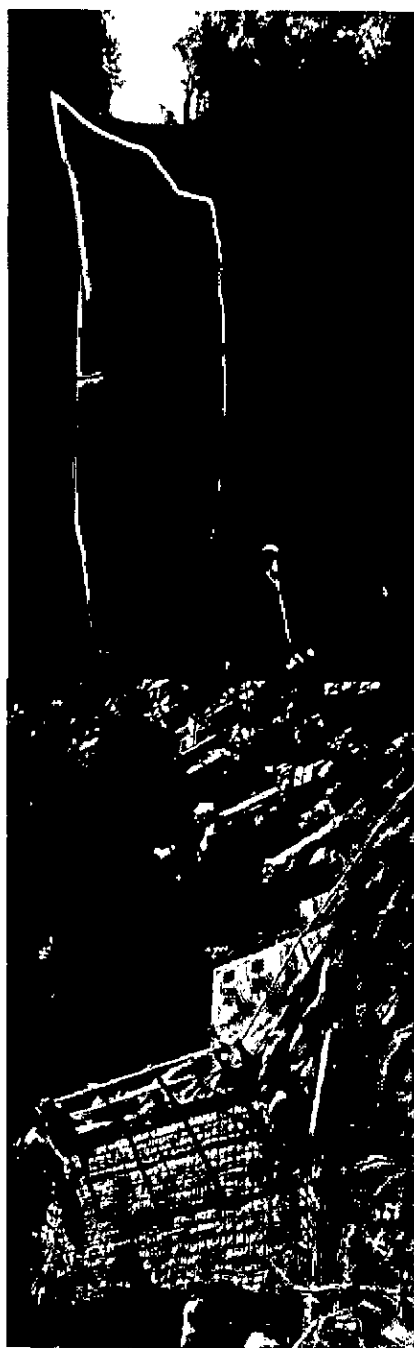
Imagen N° 12: Mallas de sujeción de ladera frontales y laterales en zona baja de tubería de presión (vértice 12, agosto de 2014)

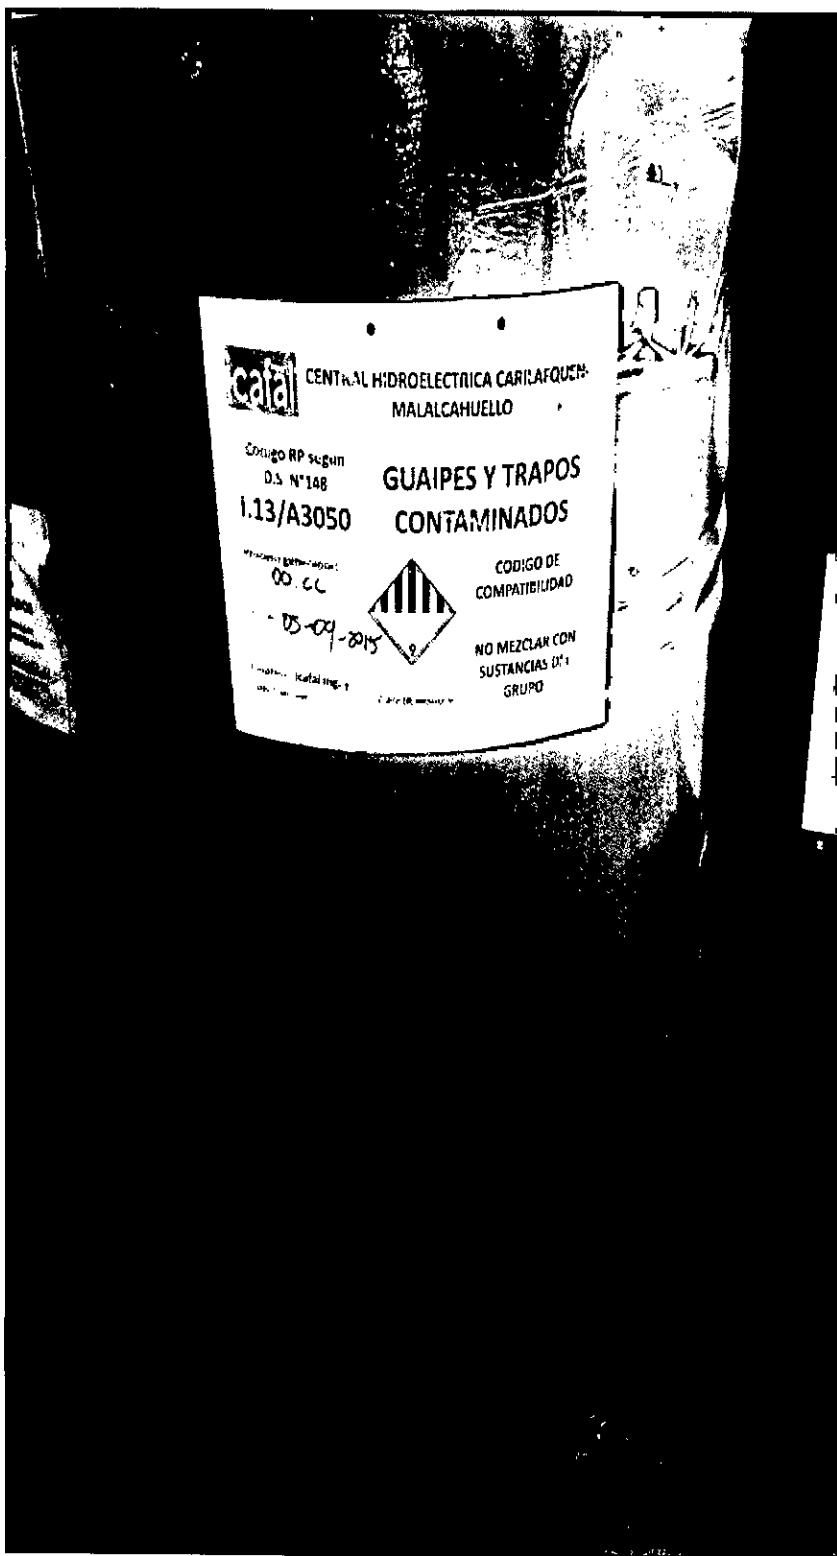
Imagen N° 13: Contenedor debidamente rotulado
