EN LO PRINCIPAL: DESCARGOS; PRIMER OTROSI: MEDIOS DE PRUEBA Y DILIGENCIAS PROBATORIAS; SEGUNDO OTROSI: ACOMPAÑA DOCUMENTOS

PABLO CHIRINO SOTO, RUT 13.101.491-0, en representación de **ECOMAULE S.A, RUT N° 99.539.220-8**, (en adelante también **ECOMAULE**, la empresa, o mis representados), ambos domiciliados en Ruta 5 Sur Km. 221, Fundo Palermo, Comuna de Rio Claro, en procedimiento administrativo sancionatorio, iniciado con Resolución Exenta N° 1, Rol D-002-2015, de fecha 4 de marzo del 2015, a Ud. Respetuosamente digo:

El presente reporte entrega los resultados de la medición de olor en terreno (MOT) realizado para ECOMAULE S.A. en 12 puntos ubicados en la cercanía de la planta, en un radio de 4 [km].

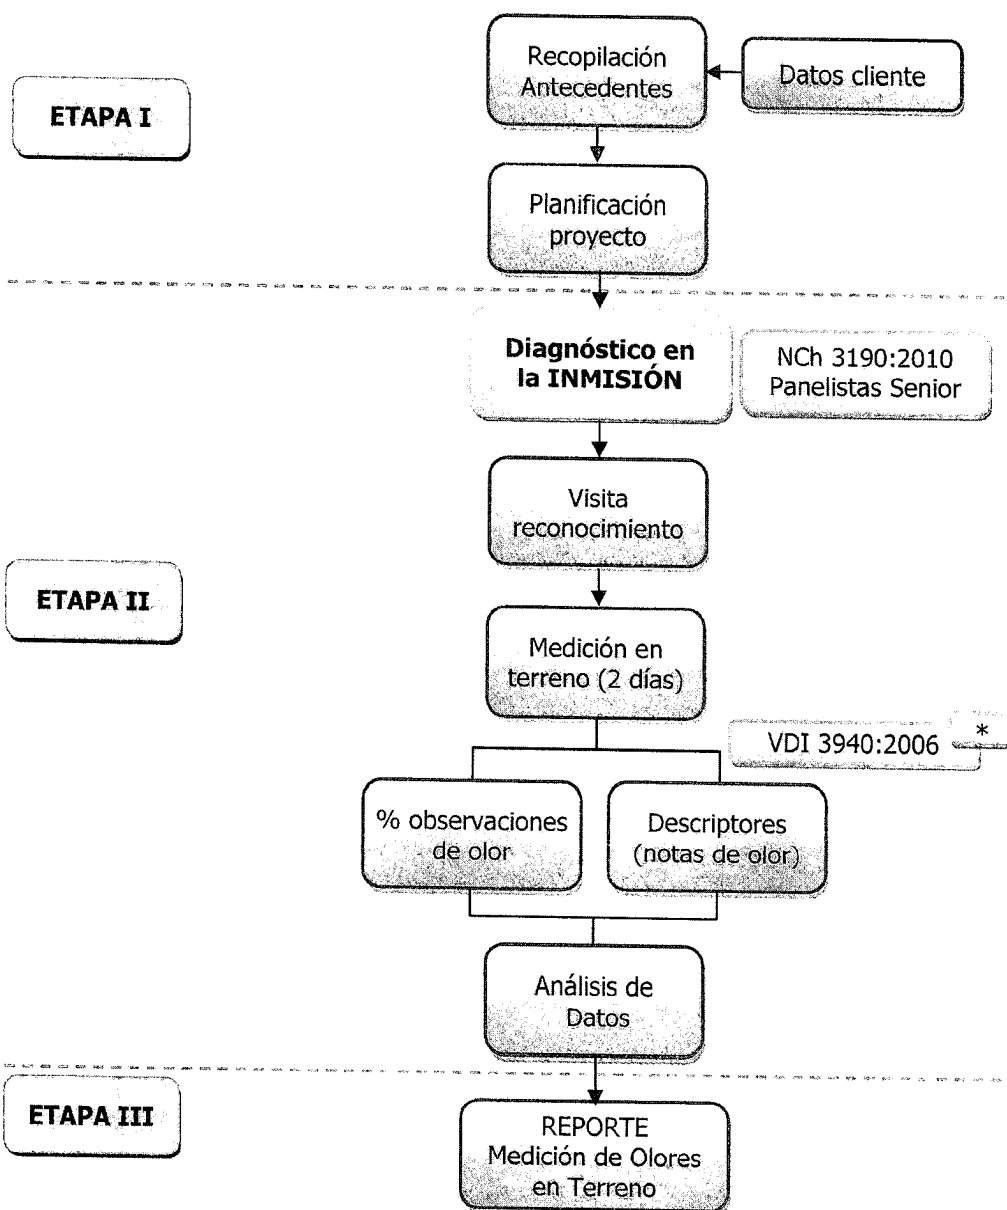
Figura 4 – Esquema plan de trabajo

A continuación se presenta el plan de trabajo realizado por Ecometrika, en la medición de olores en terreno:

*Adaptación a VDI 3940:2006

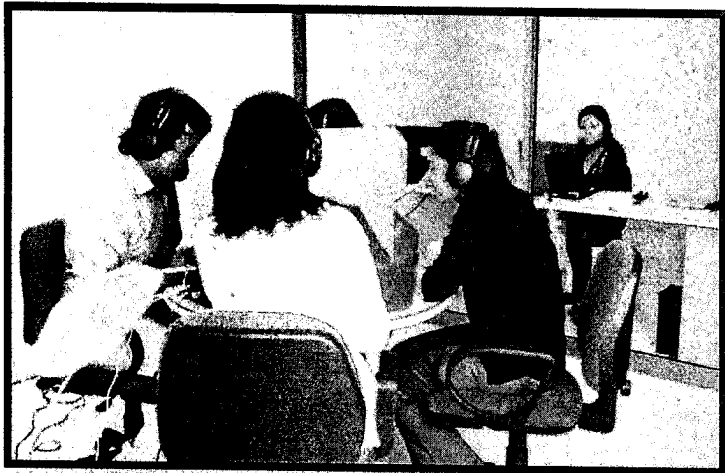
Imagen 1 - Laboratorio olfatometría de Ecometrika

Con el fin de obtener un sensor confiable, se aplica lo indicado en la guía VDI 3940:2006 parte II, en la que se señala que los miembros de un panel son seleccionados de acuerdo a la sensibilidad y repetitividad en sus respuestas. Los panelistas se seleccionan midiendo cada uno, 10 veces el umbral para el gas de referencia n-butanol, mediante olfatometría dinámica. Cada 12 mediciones de olor en muestras o en ambiente, debe realizarse la calibración de los panelistas, según especificaciones en la norma Chilena NCh 3190:2010. En la imagen 1 se muestra el equipo utilizado para la calibración de panelistas.

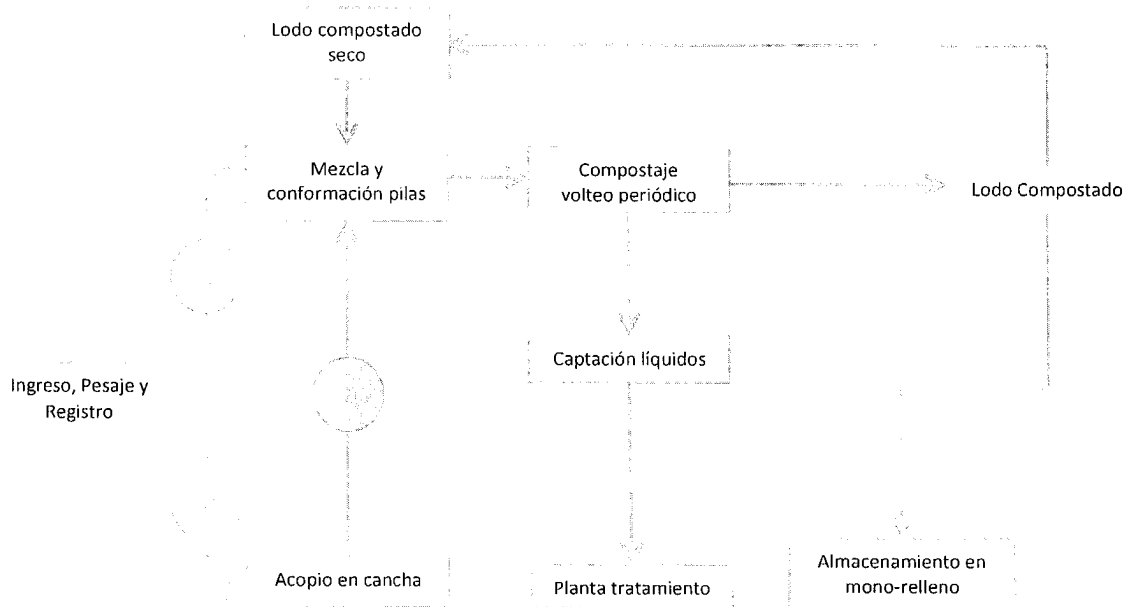
6. DIAGRAMA PROCESO DE COMPOSTAJE

1. Los lodos son trasladados a las canchas de compostaje para conformar pilas.
2. Los lodos son acopiados en cancha en épocas de lluvia.
3. Los lodos acopiados son colocados en la cancha formando pilas terminado el periodo de lluvias.
