CARTA: PL 103/2015

REF.: Expediente Sancionatorio N° D-011-2015.

MAT.: 1) En lo principal, presenta descargos. 2) En el primer otrosí, reitera descargos que indica. 3) En el segundo otrosí, ~~reserva de prueba~~ 4) En el tercer otrosí, acompaña documentos.

Por medio de la presente, **JAVIER VERGARA FISHER**, en representación de **COMPAÑÍA MINERA NEVADA SpA** (en adelante e indistintamente, "CMN" o la "Compañía"), Titular del Proyecto Pascua Lama (en adelante, "El Proyecto"), ambos domiciliados para estos efectos en La Concepción N°141, oficina 1106, comuna de Providencia, en proceso de sanción D-011-2015, vengo en presentar descargos relativos a las infracciones imputadas en el Resuelvo I, N°s 1, 2, 3, 6, 8, 9 y 10 de la Res. Ex. N° 1/Rol N° D-011-2015 de fecha 22 de abril de 2015 (en adelante e indistintamente "Formulación de Cargos" o "Resolución N°1") de la Superintendencia del Medio Ambiente (en adelante, "SMA" o la "Superintendencia").

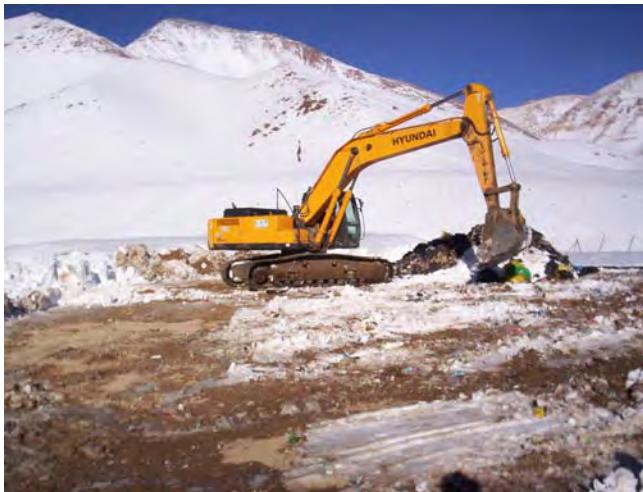
- Se observó maquinaria trabajando en la compactación de los residuos y aplicando cobertura de tierra.
- Se constata que se está incorporando las medidas de impermeabilización comprometida, y una adecuada cobertura de los residuos.
- Se informa que la Jaula comprometida para disponer residuos no es utilizada, lo cual no ha significado un perjuicio para la operación desde el punto de vista del auditor y lo observado en terreno.

Fotografía N° 1
Vista de la compactación de RD (31-05-2012)

De lo observado en terreno, se aprecia el trabajo de maquinaria en la compactación de los residuos. Sin perjuicio de ello, de acuerdo a lo señalado por el Supervisor Corporativo, esta medida ha sido difícil de aplicar debido a que lo reducido de las dimensiones de las celdas impide el ingreso de los camiones que descargan los residuos al interior de la misma, asimismo, también dificulta el acceso de la maquinaria para distribuir los residuos al interior de la celda y compactarla.

Lo anterior ha repercutido en que se ve reducida la vida útil de la zanja, lo cual es particularmente sensible en el caso que a futuro, ante una eventual falla, o mantenimiento programado de un incinerador.

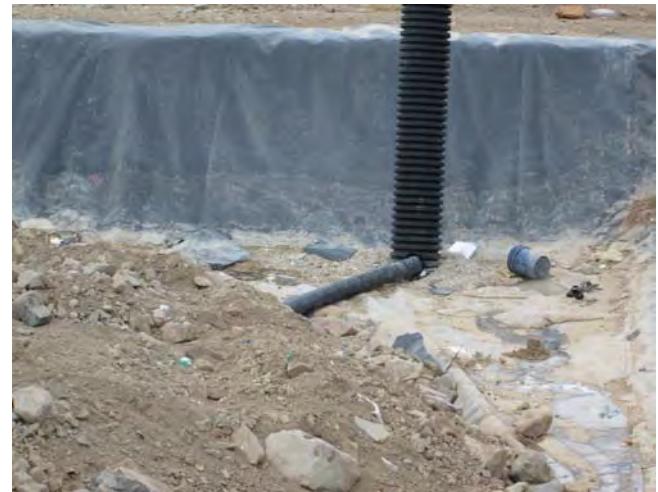
Fotografía N° 2
Vista de cobertura en a RD (05-09-2012)

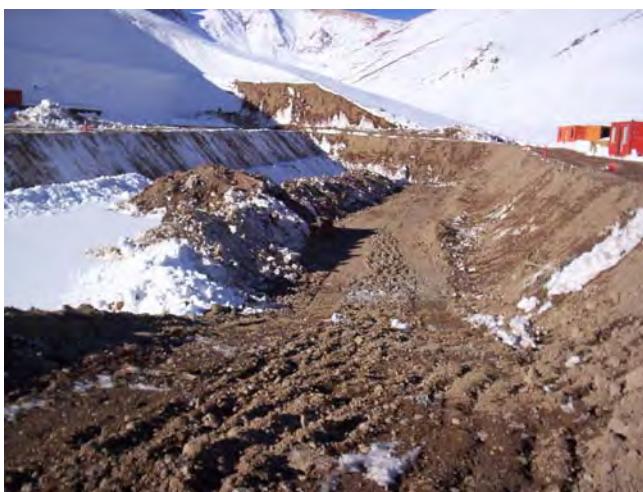
Fotografía N° 3
Vista de la zanja 2 destinada a RINP (31-05-2012)

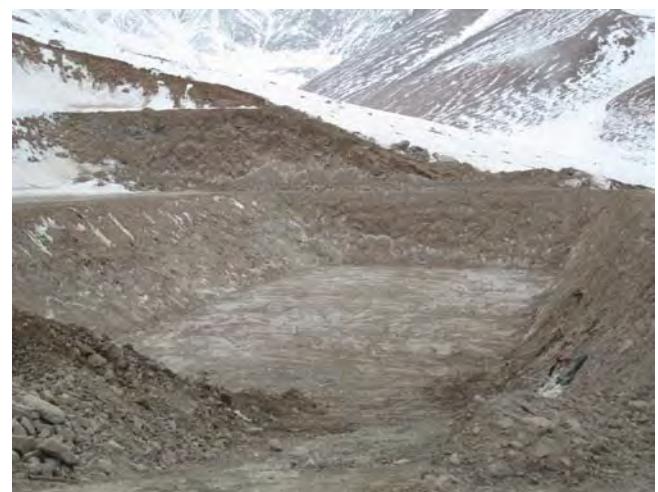
Fotografía N° 4
Vista de la zanja 2 (29-06-2012)

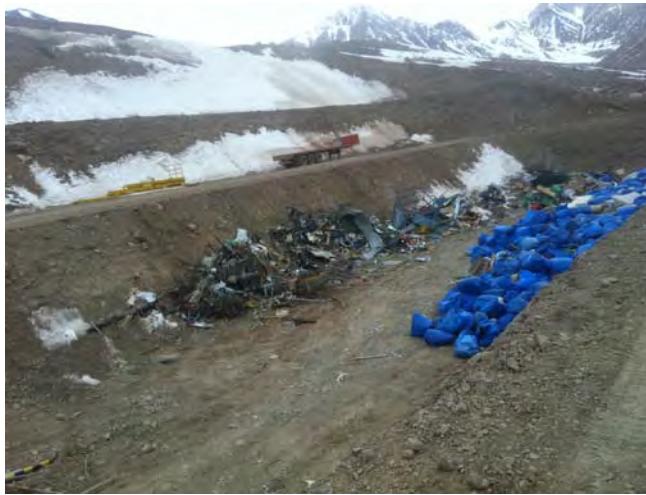
Fotografía N° 5
Vista de la zanja 2 (05-09-2012)

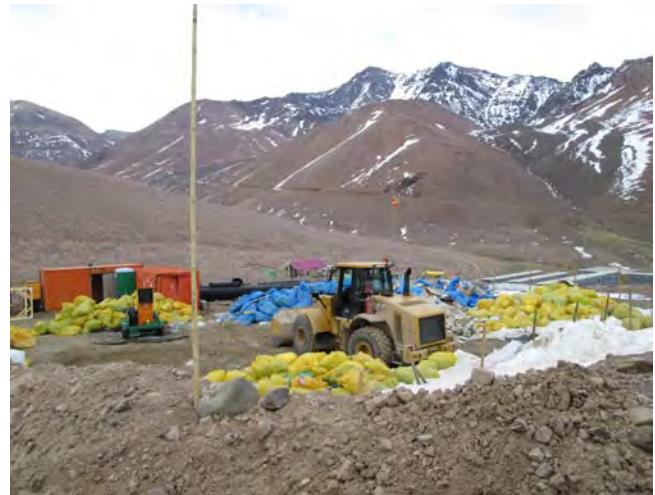
Fotografía N° 6
Vista patio salvataje (05-09-2012)

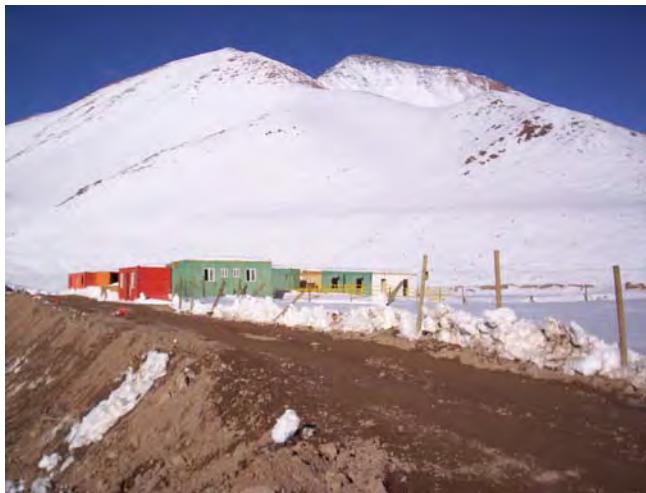
Fotografía N° 7
Vista lugar de acopio RINP (31-05-2012)

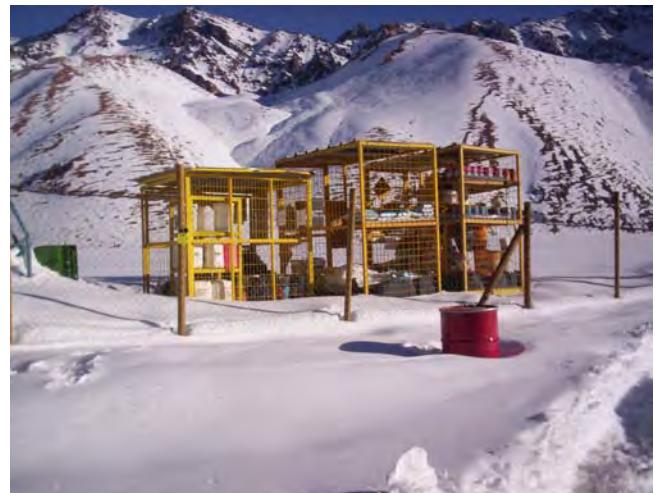
Fotografía N° 8
Vista de acopio RIP (31-05-2012)

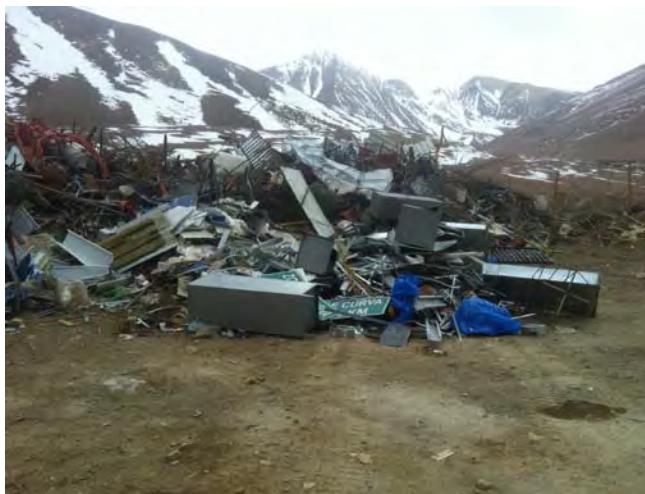
Fotografía N° 9
Vista sector empréstito RINP (05-09-2012)

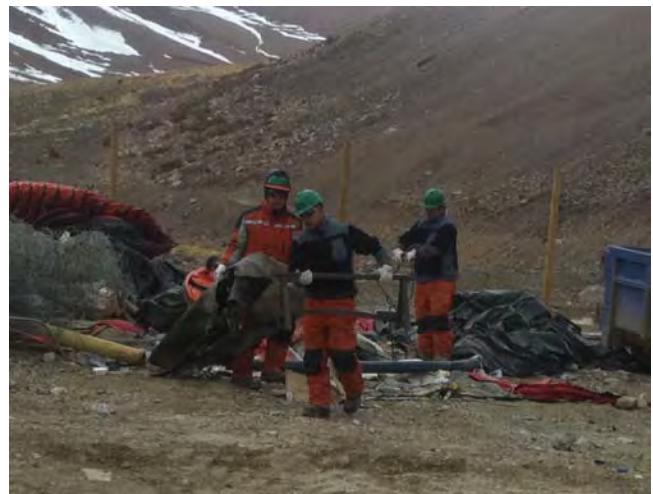
Fotografía N° 10
Clasificación de residuos valorables (05-09-2012)

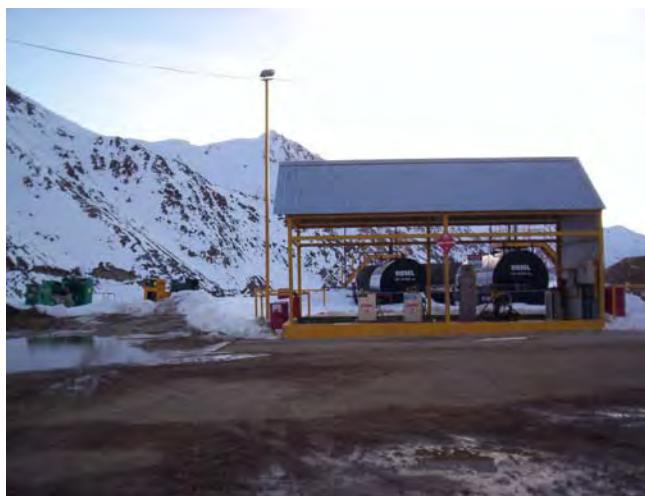
- Estación de servicio campamento barriales, localizada en el entorno del punto definido por las coordenadas UTM Norte: 6.761.725 m y Este: 396.146 m, referidas a Datum WGS 1984, Huso 19. En este lugar existen tres (3) estanques de combustibles, dos (2) superficiales para el almacenamiento de petróleo diesel y un tercero soterrado para el almacenamiento de gasolina.

Fotografía N° 11
Vista Estación Servicio Barriales (31-05-2012)

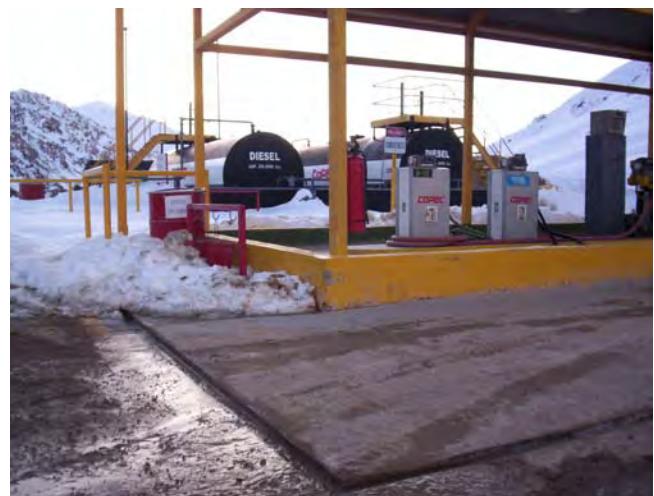
Fotografía N° 12
Detalle sistema de contención de derrames

En fotografía N°12, se visualiza que los surtidores se ubican sobre un pretil con sistema de contención de derrames, que se conecta a una cámara soterrada desde donde se retiran posteriormente por "Vía Limpia", quien los dispone finalmente en un lugar autorizado.

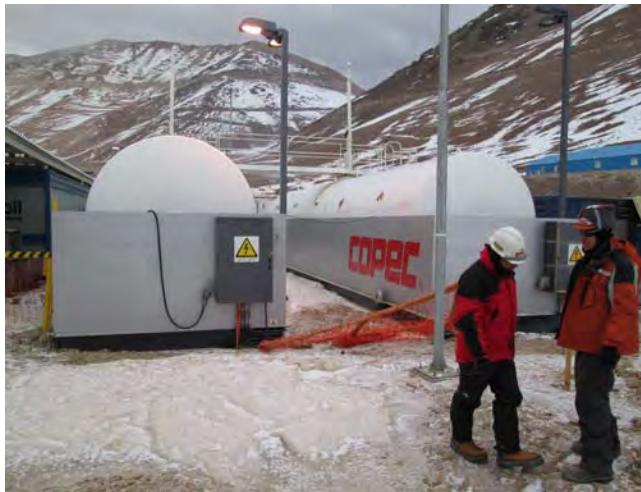
- Estación de servicio Consorcio Punta Colorada (Ex Pierina), localizada en el entorno del punto definido por las coordenadas UTM Norte: 6.759.080 m y Este: 397.258 m, referidas a Datum WGS 1984, Huso 19. En este lugar existen dos (2) estanques de combustibles para acopio de Diesel.

Fotografía N° 13
Vista Estación Servicio Consorcio (29-06-2012)

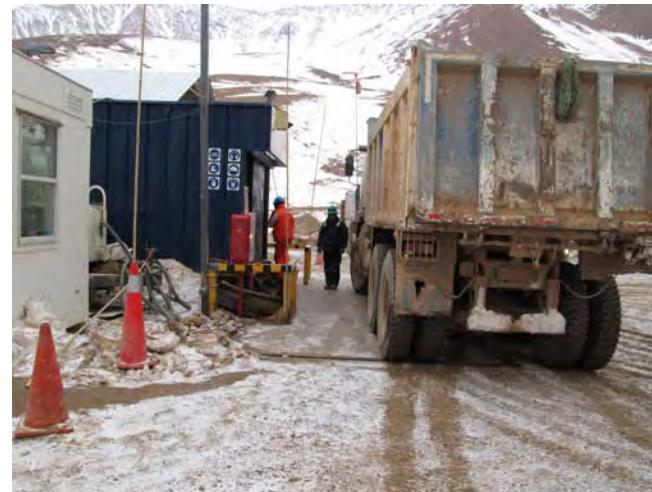
Fotografía N° 14
Detalle sistema de contención de derrames

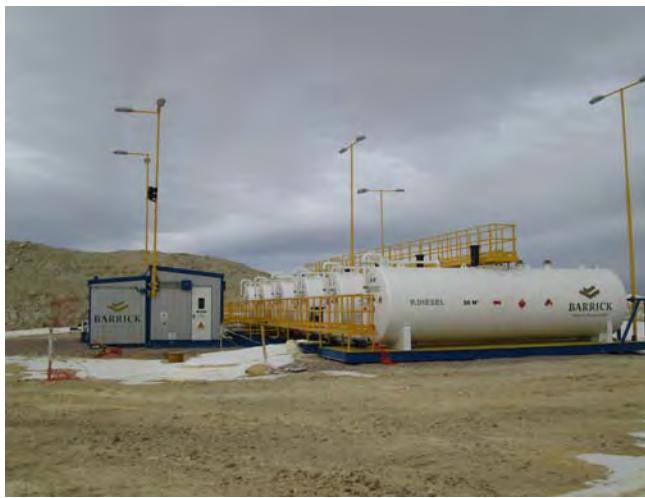
En este sector se construyó las instalaciones de almacenamiento para maquinaria de mina, que consideró 6 estanques de 50 m³ cada uno, sin embargo, de acuerdo a lo informado por el supervisor, finalmente no entrará en operación, toda vez que, hubo un error en la localización y deberá ser reubicada.

Fotografía N° 15
Estación Servicio Frontera (28-06-2012)

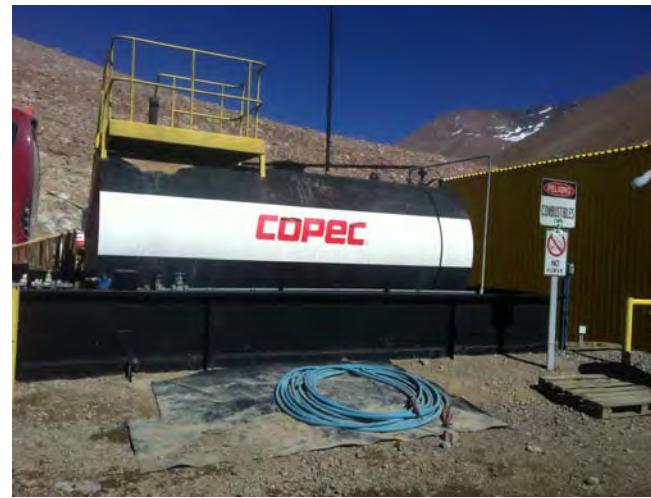
Fotografía N° 16
Almacenamiento Uso Industrial (04-09-2012)

La fotografía N° 16 muestra el almacenamiento de petróleo diesel, destinado a uso industrial, para la generación eléctrica del campamento barriales, el cual posee un estándar de seguridad similar a las otras instalaciones antes detalladas.

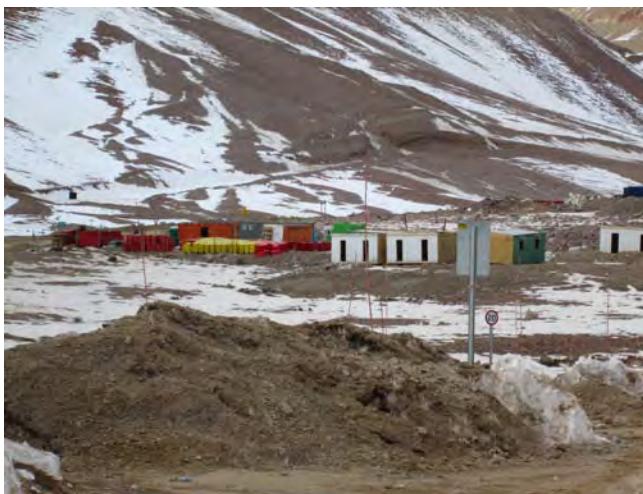
Fotografía N° 17
Vista sector vertedero KDM (29-06-2012)

La fotografía N° 17 muestra una vista del sector vertedero, que es donde tiene su centro de operaciones la empresa KDM quien hace la gestión del retiro y transporte de los residuos a lugar autorizado, ya sea a relleno sanitario del campamento o destino autorizado fuera de la faena.

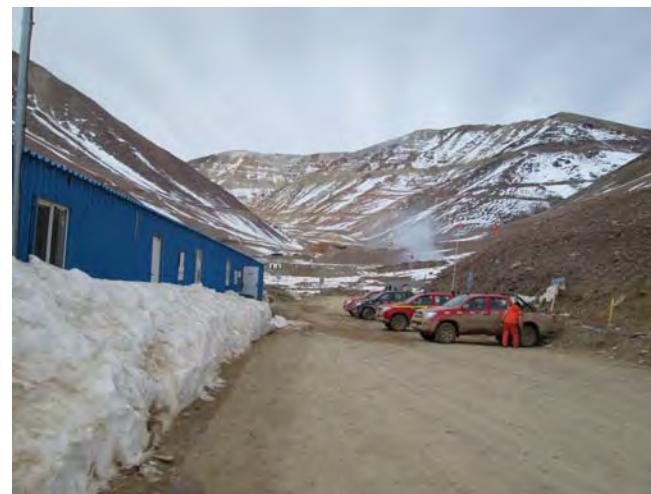
Este compromiso, se encuentra en proceso de implementación, lo que ha significado que algunos de estos residuos se estén retirando y enviando a vertedero autorizado papeles, cartones, y aceites usados, residuos que originalmente servirían de combustible para incineradores. Para el caso de maderas, debido a que hay restricciones fitosanitarias para ingresarlas a territorio chileno se están quemando directamente en la faena, como se aprecia en Fotografía N° 18.

Fotografía N° 18
Vista quema maderas (28-06-2012)

En dicho lugar se reducen los residuos de madera para posteriormente quemarlos. La fotografía N° 18 muestra una vista desde el sector plataforma Consorcio del humo que resulta de la quema de los residuos de madera.

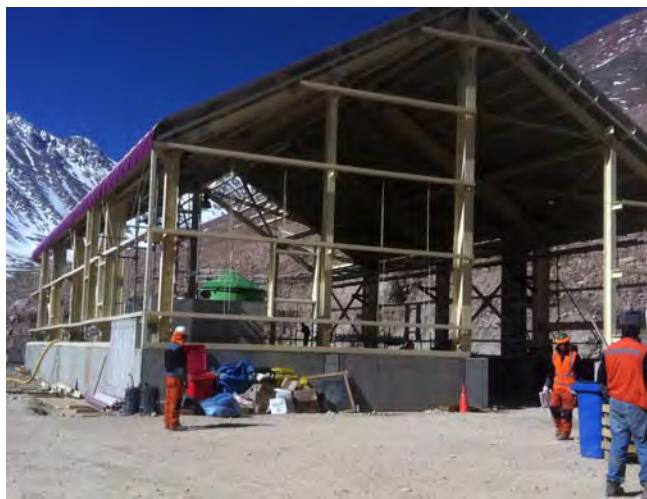
Más abajo, las fotografías Nos 19 y 20 muestran los avances en la construcción del incinerador contemplado para el campamento barriales.

Fotografía N° 19
Vista construcción incinerador (04-09-2012)

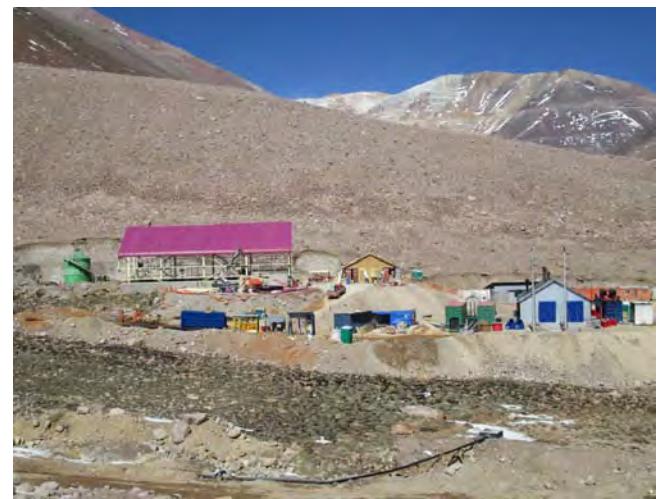
Fotografía N° 20
Entorno del incinerador (04-09-2012)

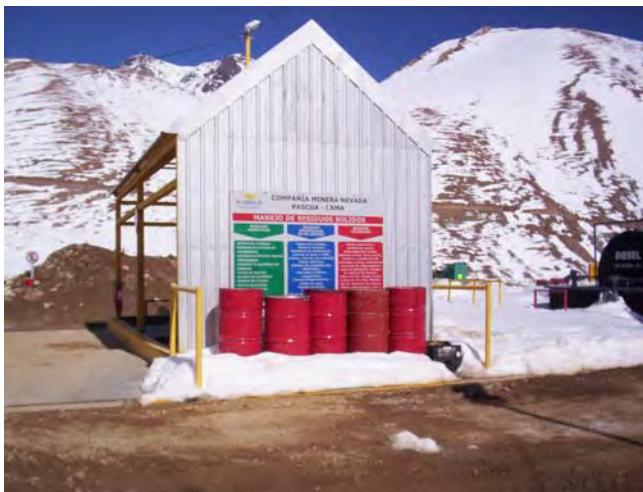
Las fotografías siguientes muestran en detalle los contenedores instalados en estación de servicios campamento Barriales, sector Consorcio Punta Colorada, Frontera y planta de tratamiento DAR, respectivamente.

Fotografía N° 21
Estación campamento Barriales (31-05-2012)

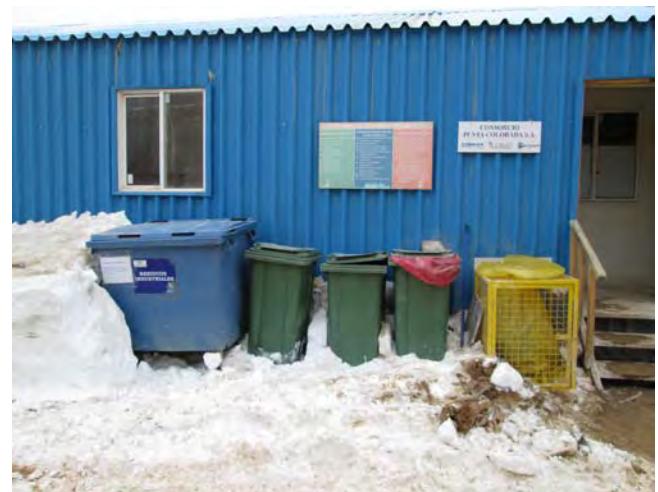
Fotografía N° 22
Sector Consorcio Punta Colorada (28-06-2012)

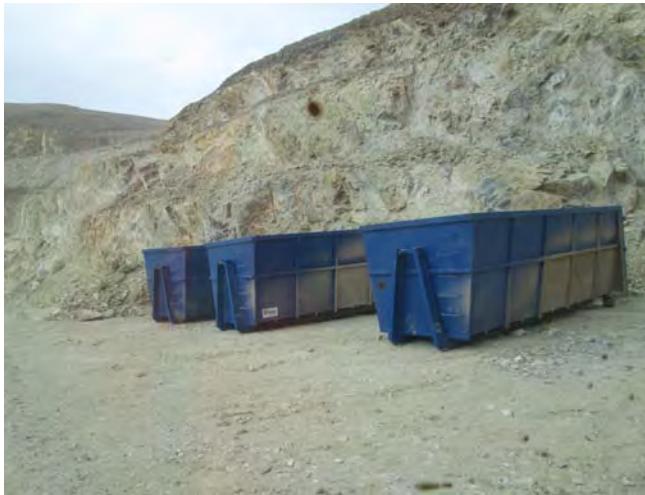
Fotografía N° 23
Sector Frontera (28-06-2012)

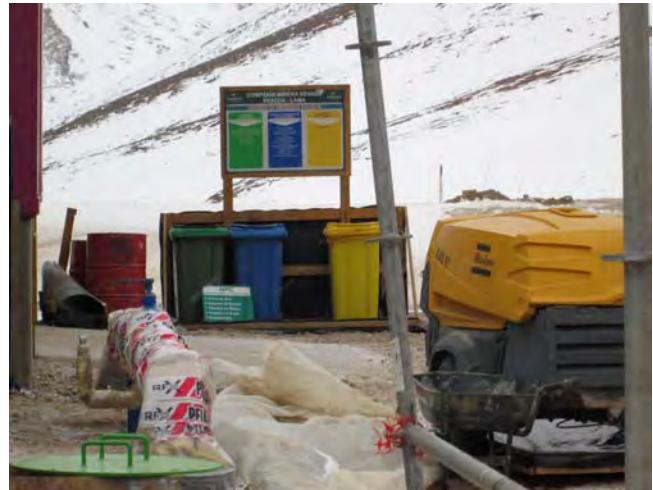
Fotografía N° 24
Sector Planta de Tratamiento DAR (29-06-2012)

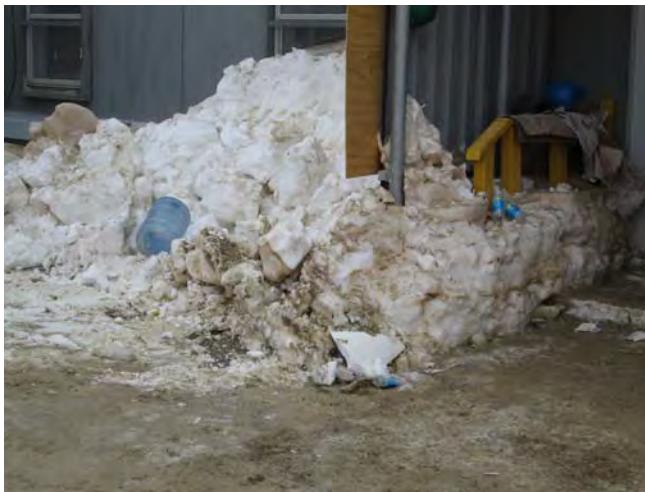
Sin embargo, como se ve en las Fotografías N° 25 y N° 26, también se observan residuos en sectores no definidos para su disposición o acopio, quedando luego cubiertos con nieve, lo que dificulta su visualización y, eventualmente, su adecuada disposición final, ya que podrían ser retirados y dirigidos a botaderos de nieve en vez de ser dispuestos correctamente.

Fotografía N° 25
Sector Servicios de la Construcción (28-06-2012)

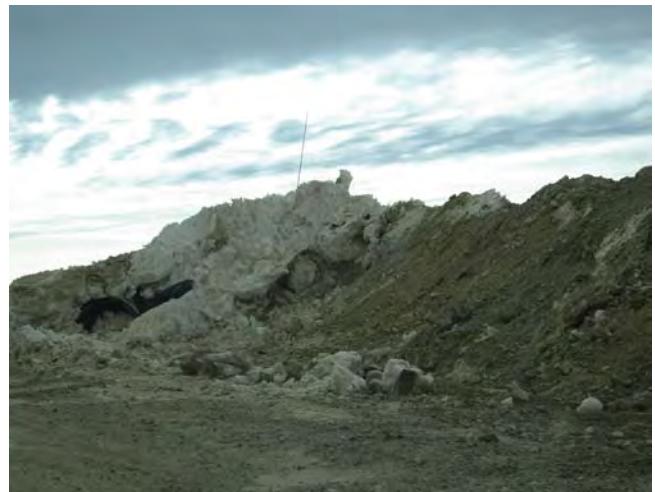
Fotografía N° 26
Sector Frontera DAR (28-06-2012)

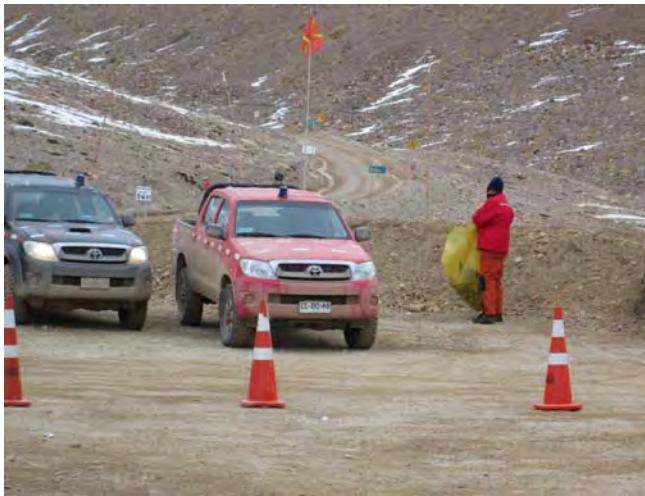
Cabe hacer presente que, sin perjuicio de lo anterior, también se observó a personal de la empresa recolectando residuos dispersos en el terreno, principalmente botellas plásticas, lo que demuestra que las situaciones anteriores pueden ser controladas aplicando los mismos procedimientos que ya operan en la faena.

Fotografía N° 27
Sector Campamento Barriales (29-06-2012)

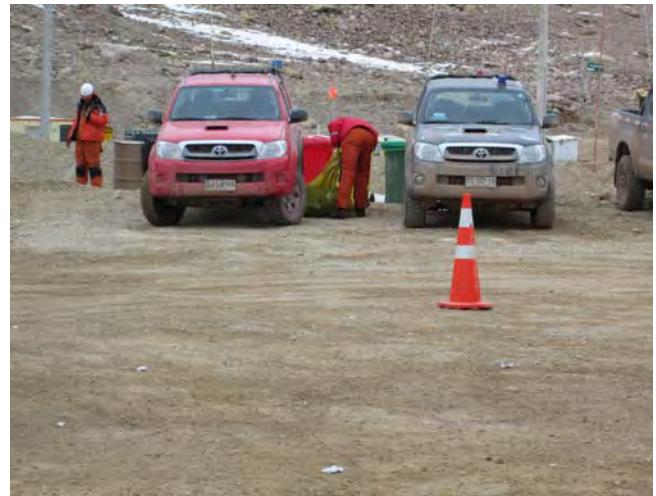
Fotografía N° 28
Sector Campamento Barriales (29-06-2012)

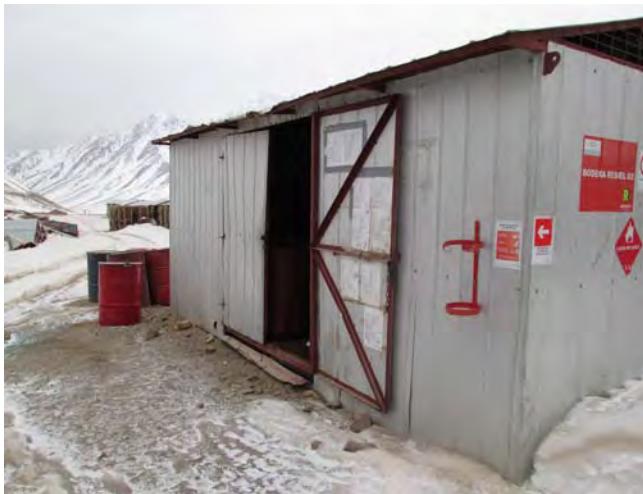
Las fotografías Nos 29 y 30, muestran el estándar actual, mientras la fotografía N° 31, muestra el contenedor habilitado por Vía Limpia.

Fotografía N° 29
Bodega de Almacenamiento CMN (29-06-2012)

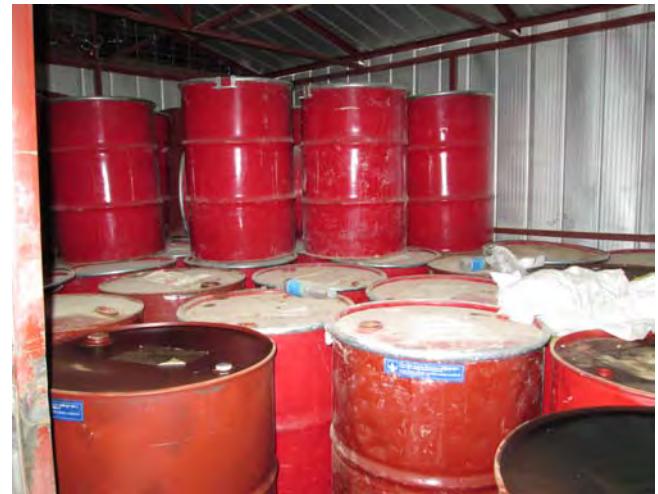
Fotografía N° 30
Interior Bodega Almacenamiento CMN (29-06-2012)

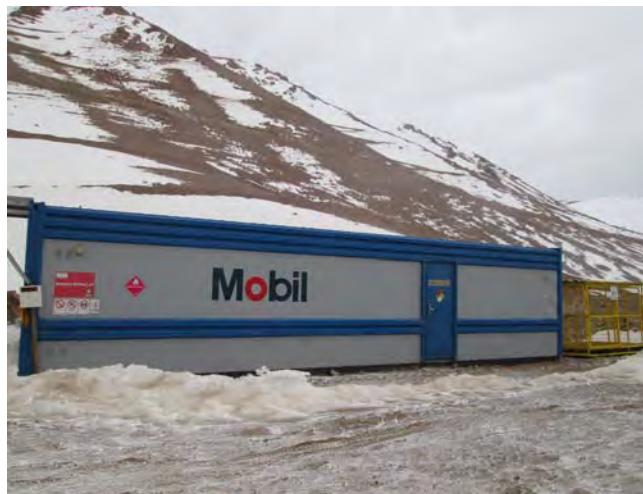
Fotografía N° 31
Bodega de Almacenamiento Vía limpia (29-06-2012)

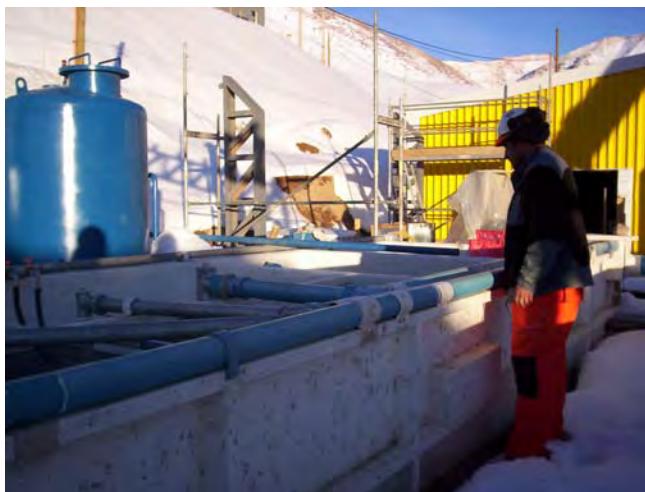
En visita de septiembre, ya se encontraba techado todo el sector donde radicó la instalación, y la planta se encontraba funcionando correctamente.

Fotografía N° 32
Vistas ampliación planta de tratamiento de aguas servidas (31-05-2012) y (04-09-2012)

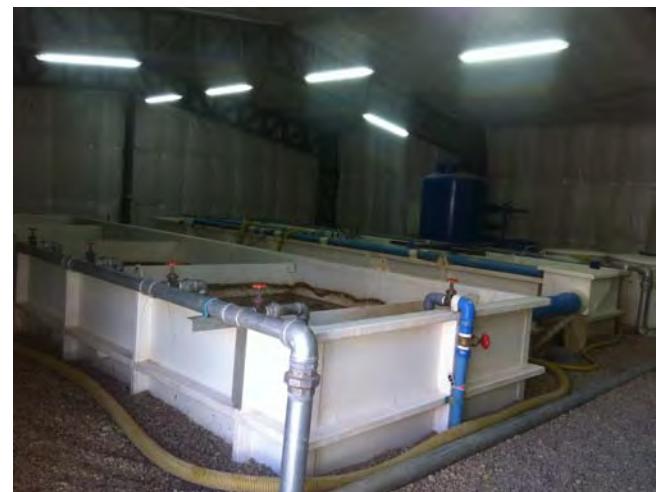
Fotografía N° 33

Se observó que, aun en el momento en que se estaban desarrollando las obras, el recinto estaba limpio, ordenado, y un efluente con nivel de turbiedad considerado adecuado, y si bien se percibía un olor característico a este tipo de plantas, este era considerablemente menos molesto que respecto de la visita efectuada en el mes de febrero.

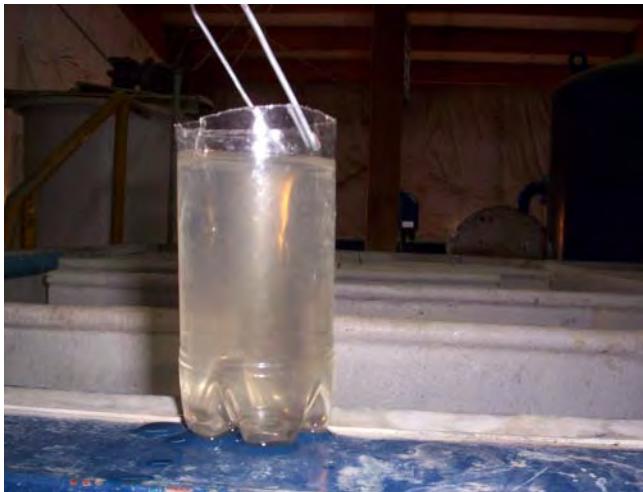
Finalmente se constató que no hay infiltración del efluente, ya que este es descargado al río Estrecho en el entorno del punto definido por las coordenadas UTM Norte: 6.761.570 m y Este: 396.122 m, referidas a Datum WGS 1984, Huso 19.

Fotografía N° 34
Efluente planta de tratamiento (31-05-2012)

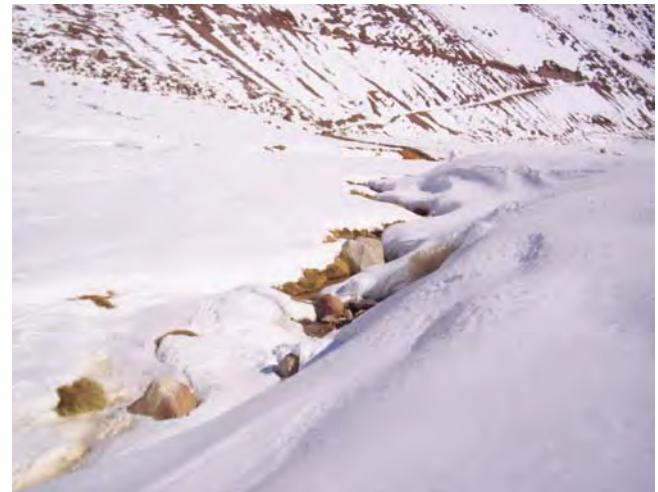
Fotografía N° 35
Punto de descarga efluente (01-06-2012)

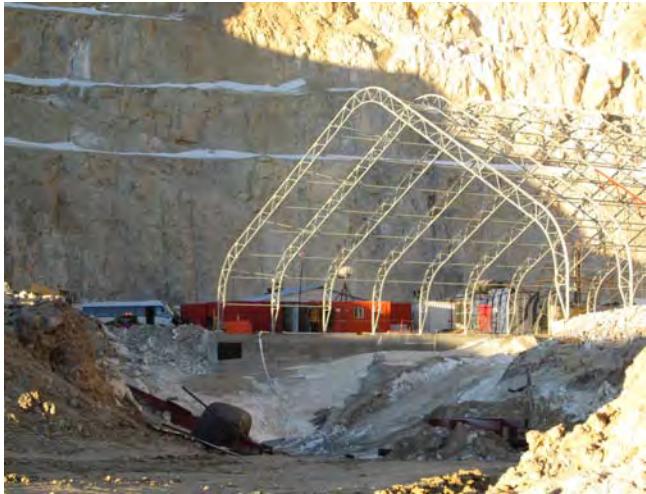
Fotografía N° 36

En lo relativo a la infraestructura comprometida, aun se está en la etapa de construcción de la misma, por lo tanto, aun no es posible acreditar si cumple o no, aunque consta que se está trabajando con el afán de cumplir con lo comprometido, como se aprecia en fotografías que muestran el avance en la construcción del Truck Shop, donde se aprecia que ya se trabaja en la estructura para el soporte de la techumbre, tal como fue comprometido.

Vista actual del Truck Shop que conectará a chancador primario (04-09-2012)

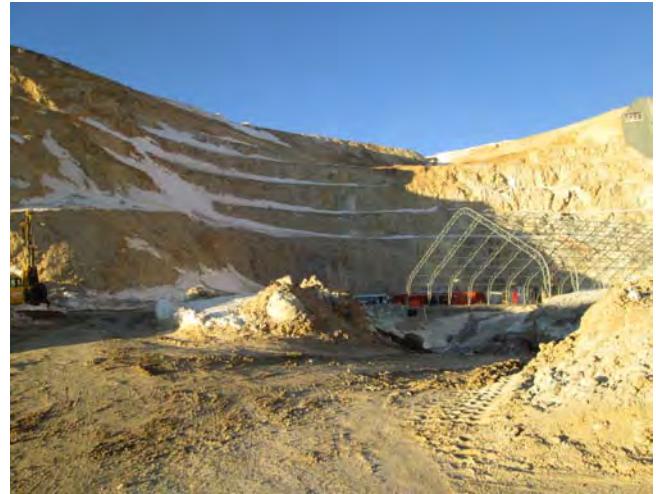
Fotografía N° 37

Vista actual del Truck Shop que conectará a chancador primario (04-09-2012)

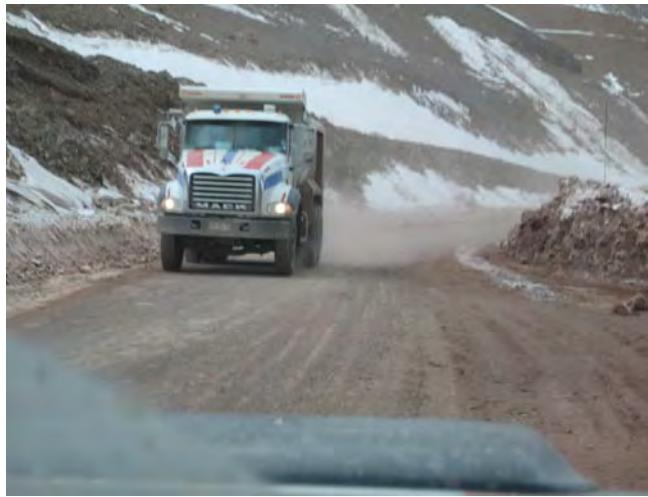
Fotografía N° 38

Además, se hace necesario para aplicar los aditivos que se disponga de una carpeta de rodado con un espesor suficiente que permita la absorción del aditivo, pero durante el invierno, en faenas de limpieza de la nieve depositada en caminos, junto con retirar la nieve se remueve la capa superior de la carpeta, llevándose con ello la capa impregnada con aditivo, por lo que se están definiendo protocolos para los operarios de motoniveladoras, y se está trabajando en la mejora de las carpetas para aplicar los aditivos durante la época estival, donde no es tan severo el efecto térmico. Las fotografías N° 38 a N° 41, muestran las emisiones atmosféricas generadas, tanto por el tránsito vehicular.

Efectos de tránsito de rodado en emisiones atmosféricas (28-06-2012)

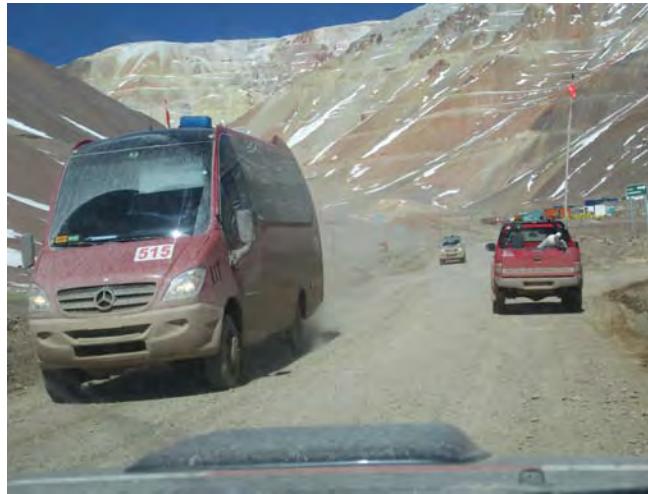
Fotografía N° 40

Efectos de tránsito de rodado en emisiones atmosféricas (04-09-2012)

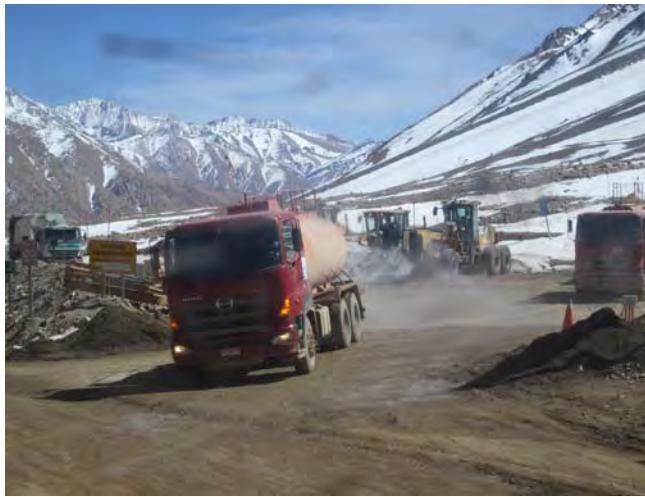
Fotografía N° 42
Humectación de caminos (04-09-2012)

Por su parte, las fotografías Nos 42 y 43, muestran acciones de mantenimiento de caminos, las que si bien se aprecia que en algunos sectores son adecuadas, en otras se aprecia la situación antes detallada. Las fotografías Nos 44 y 45, muestran el efecto de la acción eólica.

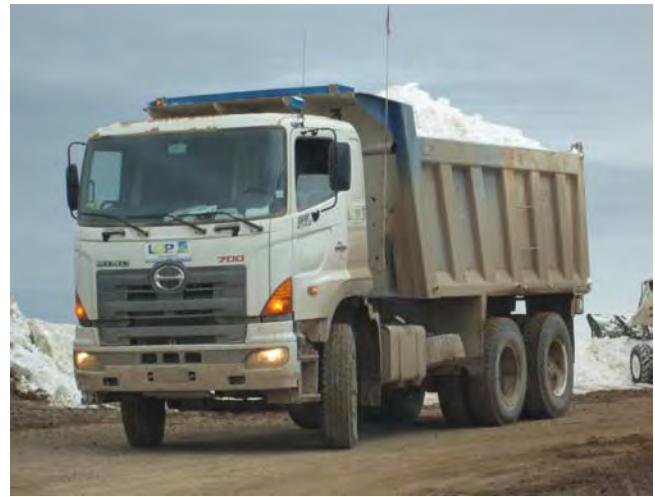
Fotografía N° 43
Retiro de nieve de caminos (28-06-2012)

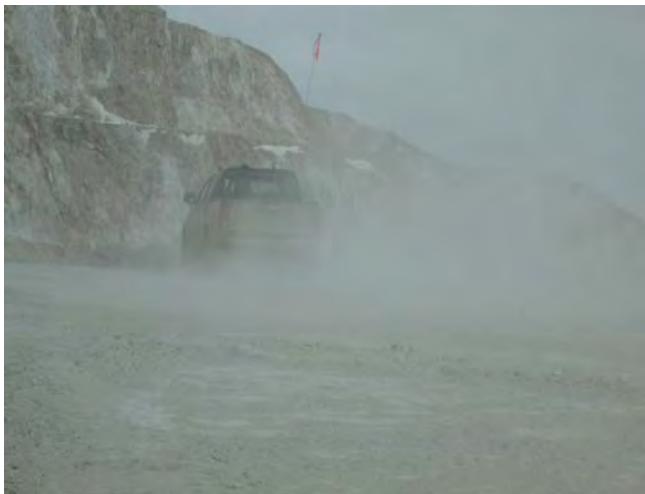
Fotografía N° 44
Combinación efecto de tránsito y eólica (28-06-2012)

Lo anterior, pone de manifiesto que si bien el compromiso de estabilizar con algún químico o la humectación de caminos puede ser efectivo en la carpeta de rodado propiamente tal, debiera ponerse atención si se trata de una medida suficiente, o requiere necesariamente de acciones complementarias, ya que se aprecia que la acción eólica igual genera un nivel importante de emisiones, los cuales se aprecia se van depositando en las capas de nieves de laderas.

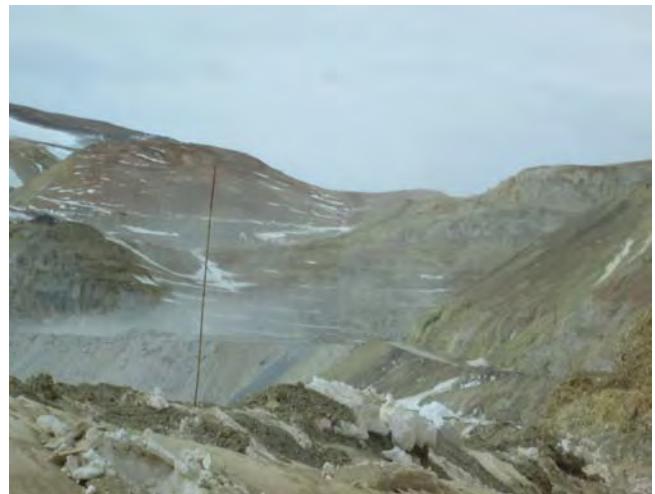
Fotografía N° 45
Efecto del viento en Sector mina (28-06-2012)

Por ejemplo, si se aprecia la fotografía N° 45, durante la inspección del día 28 de junio se apreció un flujo en dirección frontal al rajo, es decir, con dirección noreste, por lo que la corriente no se dirigía al glaciar Estrecho, sino que fluía en sentido transversal.

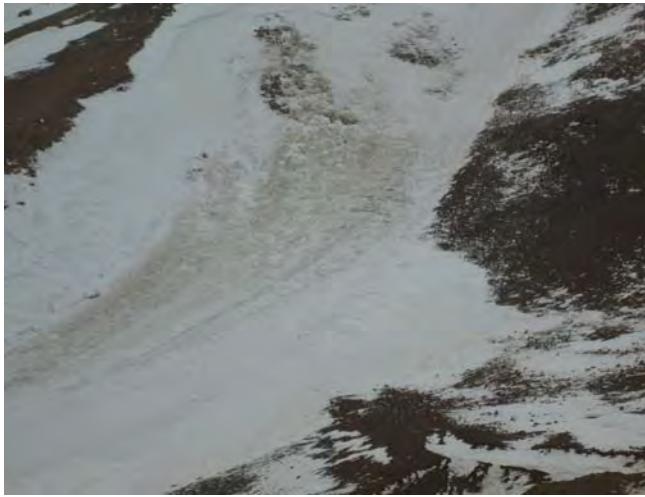
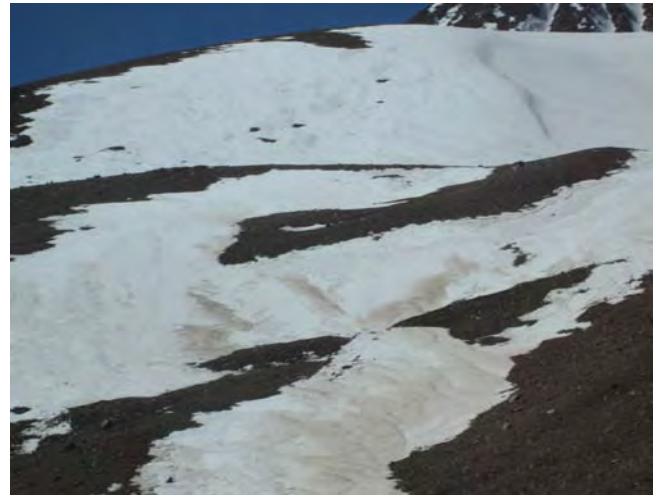
Fotografía N° 46
Acumulación de particulado en laderas contiguas a caminos (28-06-2012) y (04-09-2012)

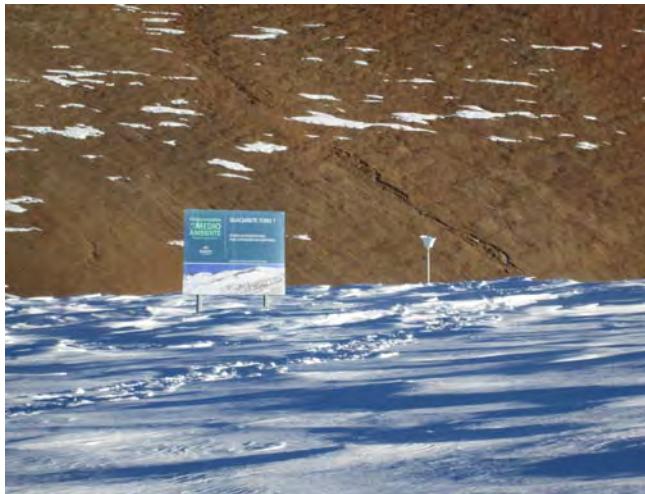
Sin perjuicio de lo anterior, atendiendo a una preocupación permanente que ha manifestado tanto la Autoridad como la opinión pública, se observó especialmente si esta situación repercute en una acumulación no natural de material particulado en los cuerpos glaciares presentes en el entorno del proyecto, de esta forma las fotografías Nos 48 a 51 muestran la superficie de los glaciaretos Toro 1 y Toro 2, y el glaciar Estrecho.

Fotografía N° 48
Vista de Glaciaretos Toro 1 y Toro 2, respectivamente (04-09-2012)

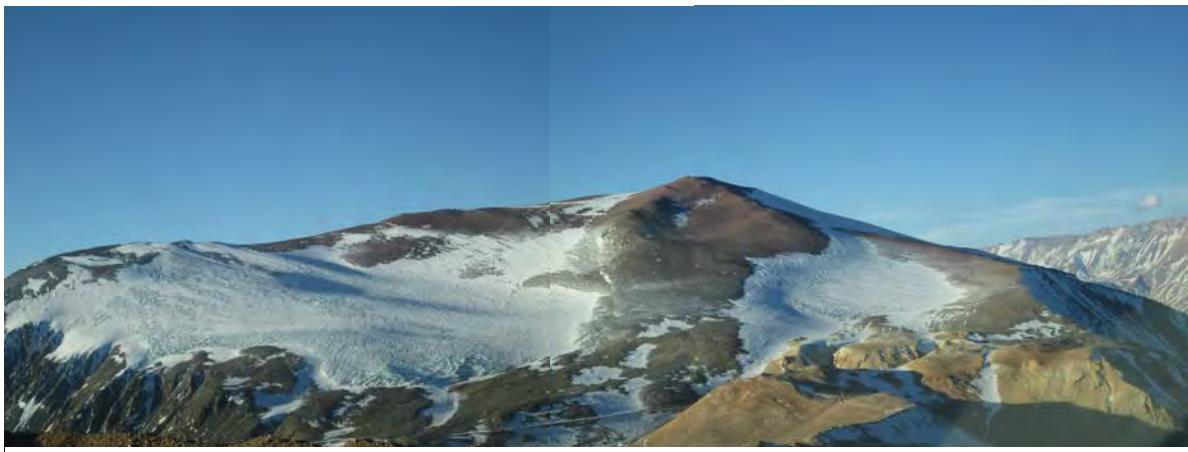
Fotografía N° 50
Vista glaciares Estrecho y Amarillo (04-09-2012)

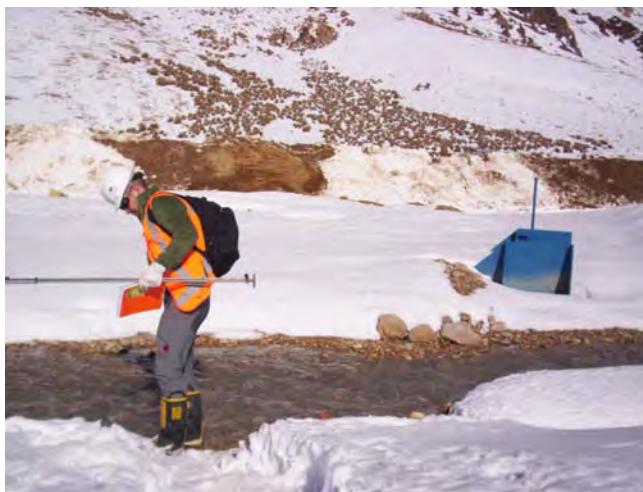
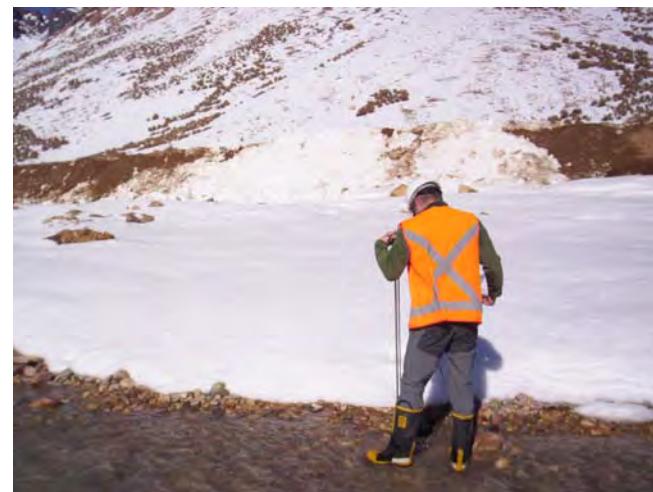
Durante el período se observó en inspecciones del mes de mayo, junio y septiembre, el escurrimiento en el punto especificado en la exigencia, observándose que el caudal pasante por el punto NE-3, es mayor al nivel de caudal ecológico especificado. Asimismo, con fecha 01 de junio del año en curso, se observó el aforo realizado por personal de CMN en el punto especificado, tal como muestra la fotografías Nos 51 y 52.

Vistas de procedimiento de aforo manual realizado en punto NE-3 (01-06-2012)

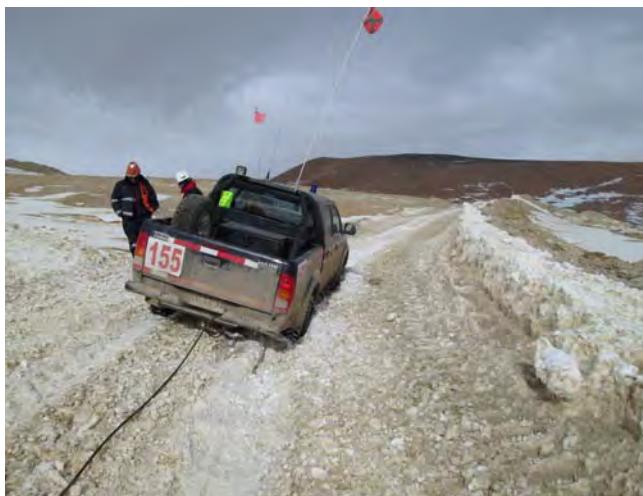
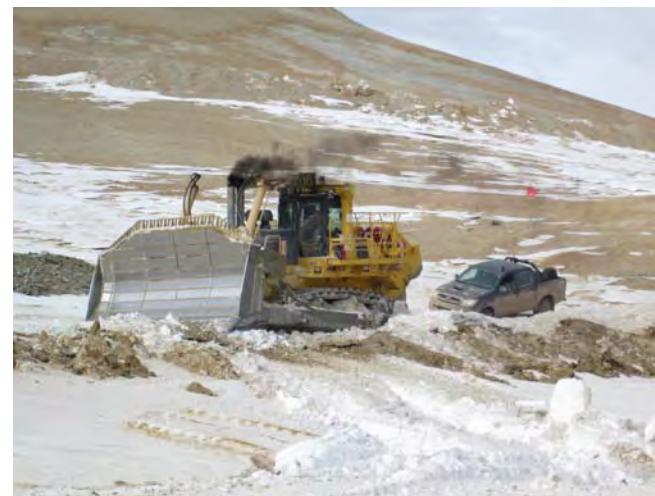
En inspección realizada durante el mes de junio recién pasado, se intentó acceder al sector donde se localiza la barrera para que vehículos ingresen al sector de los glaciares. En dicha oportunidad no se pudo acceder al lugar ya que el vehículo quedó enterrado en la nieve, en un punto definido por las coordenadas UTM Norte: 6.755.047 m y Este: 400.025 m, referidas a Datum WGS 1984, Huso 19, evidenciándose con ello que los caminos no eran accesibles para vehículos livianos, lo que indica indirectamente que dicho camino de acceso no estaba habilitado y, por lo tanto, servía de restricción al acceso a la zona. Las fotografías Nos 53 y 54, muestran detalles de dicha visita fallida

Vistas del sector hasta donde pudo accederse y maniobras para remolcar vehículo (28-06-2012)

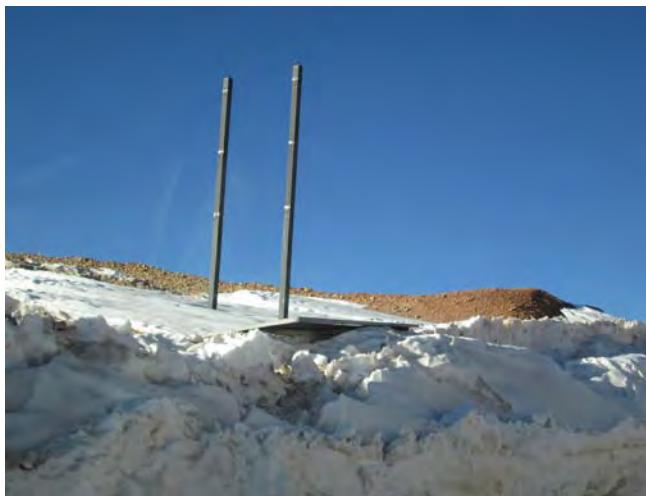
En inspección del mes de septiembre se visitó nuevamente el sector y se constató que en el punto definido por las coordenadas UTM Norte: 6.755.032 m y Este: 400.351 m, referidas a Datum WGS 1984, Huso 19, a 325 m del punto destacado anteriormente, hay vestigios de donde estaba dicha barrera, como muestran las fotografías Nos 55 y 56.

Fotografía N° 55
Vestigio de barrera de acceso (04-09-2012)

De acuerdo a lo informado, el camino de acceso se mejoró para facilitar el mantenimiento de las instalaciones de antenas de telecomunicaciones instaladas en cumbre y que va en dirección opuesta a los glaciaretos Toro 1 y Toro 2. Producto de dichas faenas, y a la acumulación de nieve en el sector, el bulldozer no visualizó la barrera (cadena) y la arrastró, por lo que en la actualidad no existe tal barrera.

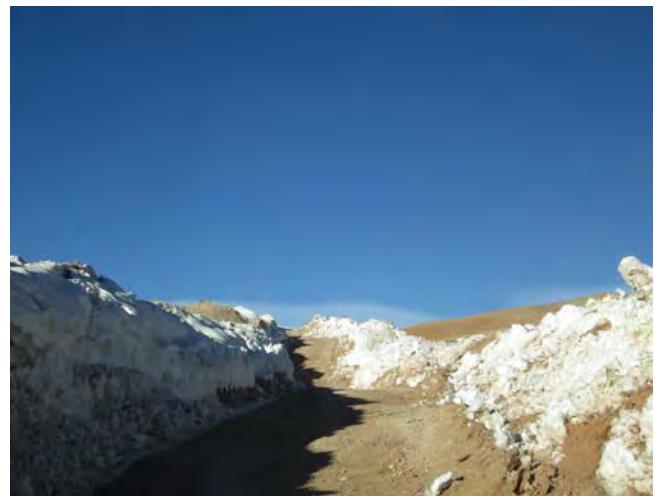
Fotografía N° 56
Estado actual del camino de acceso (04-09-2012)

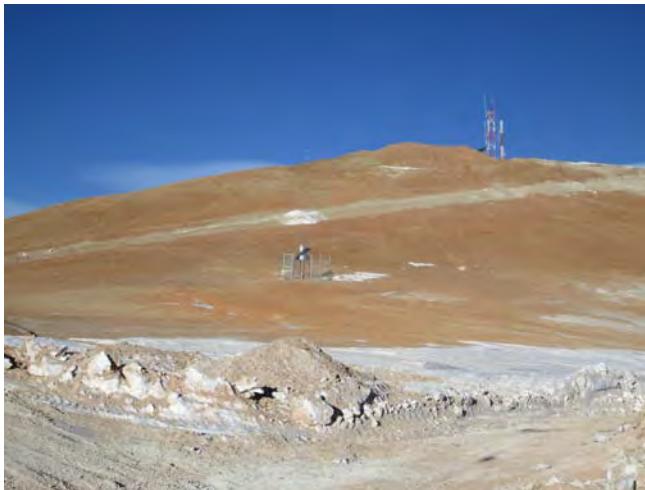
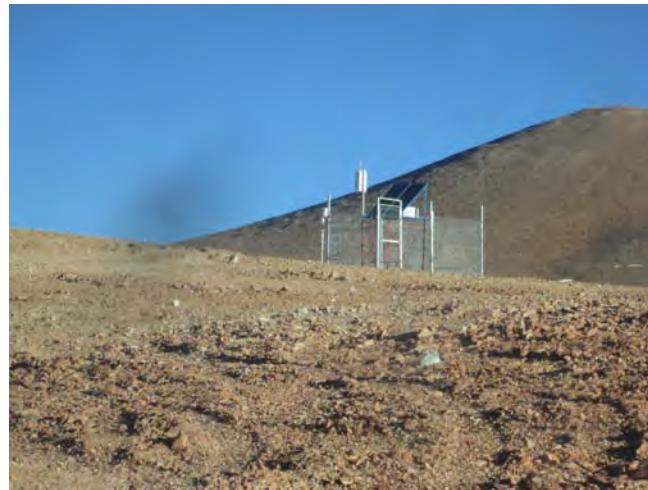
Complementario a lo anterior, la empresa contempla la instalación de nuevas estaciones de medición de polvo sedimentable (PM10, PM2,5 y PM total) habiéndose instalado ya la primera en el sector cumbre, a espaldas de las antenas de telecomunicaciones, y se está en proceso de instalación de una estación similar en el Glaciar Ortigas, las fotografías Nos 57 y 58.

Entorno de estación de polvo sedimentable (04-09-2012)

Vista de estación (04-09-2012)

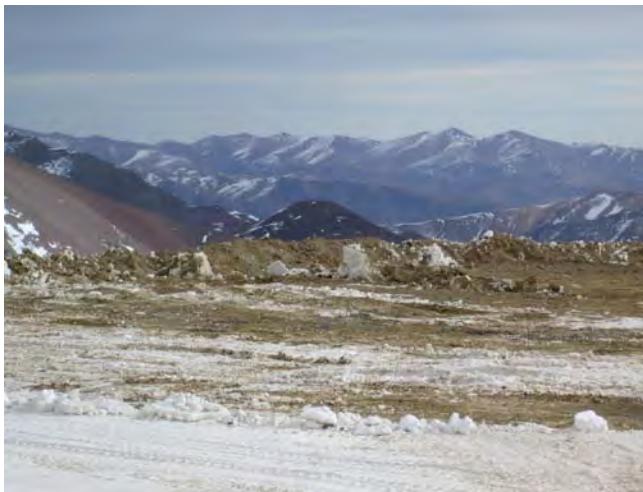
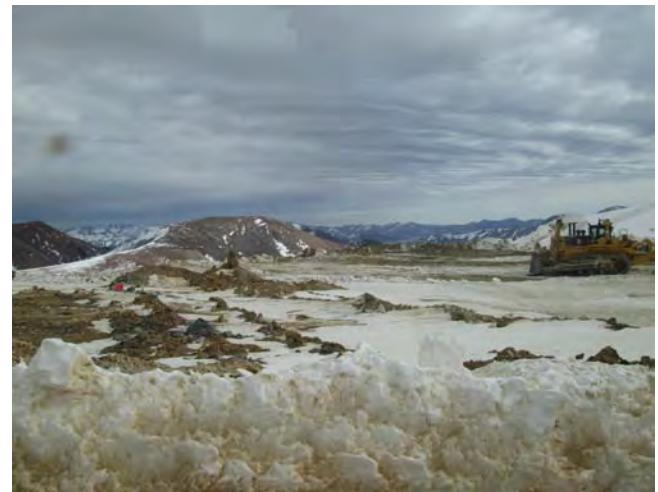
Las intervenciones observadas son la existencia de un botadero de nieve en el entorno del punto definido por las coordenadas UTM Norte: 6.755.047 m y Este: 400.025 m, referidas a Datum WGS 1984, Huso 19, y camino de acceso a antenas de telecomunicaciones (fotografías Nos 57 y 58), y en ningún caso se ha observado intervención alguna sobre los glaciaretos Toro 1 y Toro 2. Fotografía Nos 59 y 60 muestran en sector del botadero señalado, en ésta última se aprecia un banderín rojo que delimita el fin de la zona de intervención proyectada.

Fotografía N° 59
Vista de botadero de nieve próximo a sector acceso a glaciares (28-06-2012)

Fotografía N° 60
Vista de botadero de nieve próximo a sector acceso a glaciares (28-06-2012)
