CARTA: PL 103/2015

REF.: Expediente Sancionatorio N° D-011-2015.

MAT.: 1) En lo principal, presenta descargos. 2) En el primer otrosí, reitera descargos que indica. 3) En el segundo otrosí, ~~reserva de prueba~~ 4) En el tercer otrosí, acompaña documentos.

Por medio de la presente, **JAVIER VERGARA FISHER**, en representación de **COMPAÑÍA MINERA NEVADA SpA** (en adelante e indistintamente, "CMN" o la "Compañía"), Titular del Proyecto Pascua Lama (en adelante, "El Proyecto"), ambos domiciliados para estos efectos en La Concepción N°141, oficina 1106, comuna de Providencia, en proceso de sanción D-011-2015, vengo en presentar descargos relativos a las infracciones imputadas en el Resuelvo I, N°s 1, 2, 3, 6, 8, 9 y 10 de la Res. Ex. N° 1/Rol N° D-011-2015 de fecha 22 de abril de 2015 (en adelante e indistintamente "Formulación de Cargos" o "Resolución N°1") de la Superintendencia del Medio Ambiente (en adelante, "SMA" o la "Superintendencia").

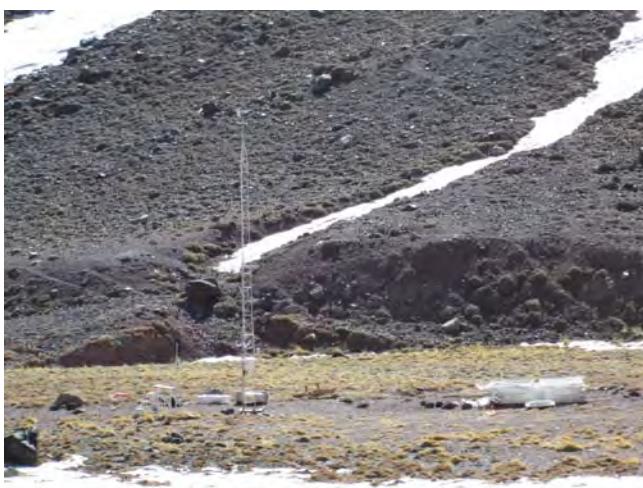
Sin perjuicio de lo anterior y a fin de validar que la recogida de datos se está efectuando independiente de que no se haya concretado asignación de las frecuencias, se verificó en terreno la existencia de algunas de las estaciones comprometidas, la cuales se muestran en las fotografías Nos 61 y 62.

Fotografía N° 61
Estación Tres Quebradas (04-09-2012)

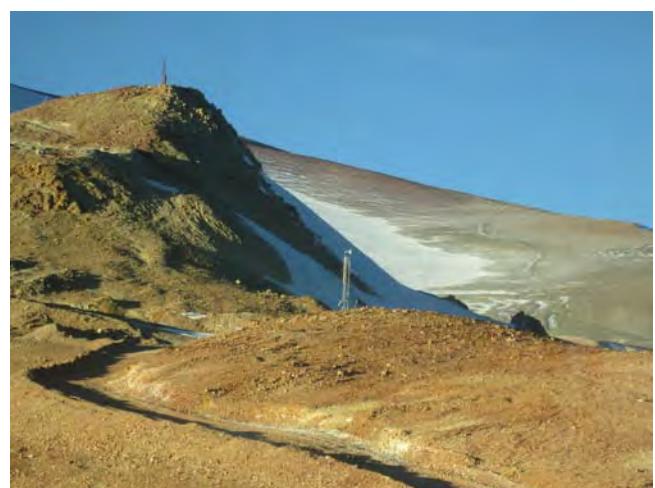
Fotografía N° 62
Estación Frontera (04-09-2012)

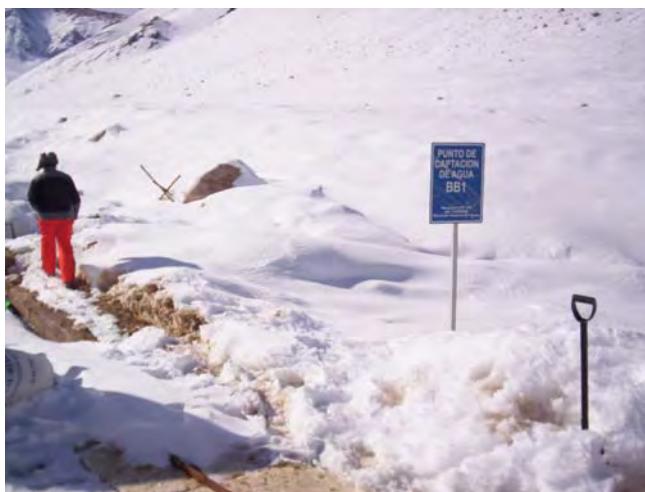
- Captación gravitacional en quebrada Barriales asociada a planta de agua potable, localizada en el punto denominado BB-1, localizado en el punto definido por las coordenadas UTM Norte: 6.761.832 m y Este: 396.652 m, referidas a Datum WGS 1984, Huso 19.

Fotografía N° 63
Vista del entorno del punto de captación BB1 y cámara de entrada (31-05-2012)

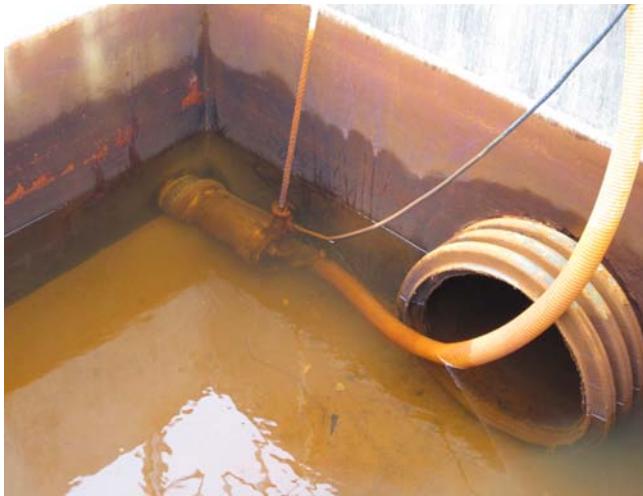
- Captación por elevación mecánica en río Estrecho, en cámara restitución, asociado al consumo de agua para humectación de caminos, localizada en el punto definido por las coordenadas UTM Norte: 6.758.071 m y Este: 398.074 m, referidas a Datum WGS 1984, Huso 19.

Fotografía N° 65
Vista del punto de captación en cámara de restitución río Estrecho (04-09-2012)

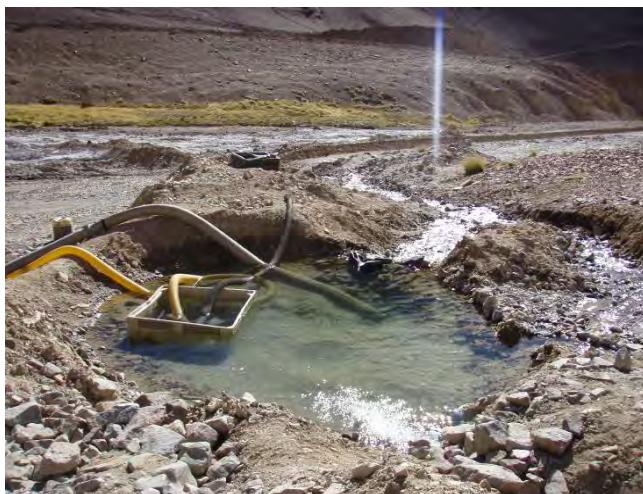
- Captación por elevación mecánica en sector La Olla, río Estrecho, localizado a unos 100 m al sur del punto localizado en cámara de restitución. Se trata de una captación habilitada para el llenado de camiones aljibes utilizados en faenas de mantención de caminos, pero que no se encuentra en uso, ya que lo lento de la recarga hacía muy ineficiente el llenado de camiones, lo que se soluciona con la captación en cámara de restitución.

Fotografía N° 67
Vista del punto de captación en sector la olla en febrero de 2010 y actualmente (04-09-2012)

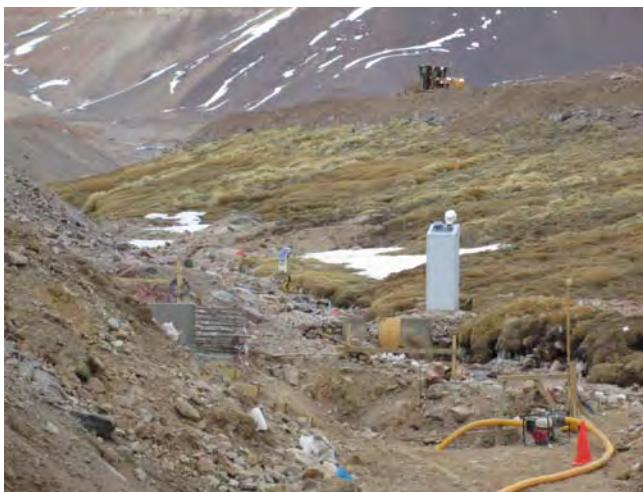
- Captación gravitacional en río Estrecho, actualmente en construcción, asociada a la planta de tratamiento de drenajes ácidos, cuyo destino será la elaboración de lechada de cal, y abastecimiento de camiones alijibes, que significará, una vez entrada en operación, que el punto de captación asociado a la cámara de restitución sea dejado en desuso. Esta captación se localiza en el punto definido por las coordenadas UTM Norte: 6.759.914 m y Este: 396.859 m, referidas a Datum WGS 1984, Huso 19.

Fotografía N° 69
Vista del punto de captación en sector Planta de Tratamiento DAR (05-09-2012)

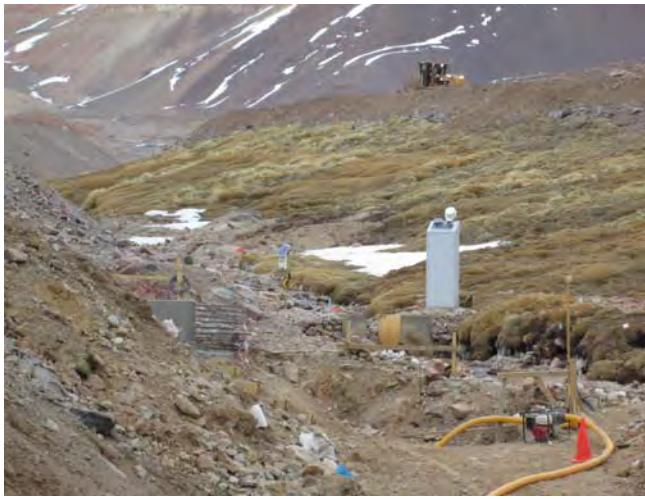
De acuerdo a lo informado por el titular, las estaciones comprometidas se encuentran totalmente construidas, y la red de transmisión tiene un avance de un 50%. Además, según se ha informado, a la fecha no se ha concretado la entrega de las frecuencias de transmisión por parte de la DGA. Las fotografías Nos 71 y 72 muestran estaciones de monitoreos construidas e implementadas

Fotografía N° 71
Vista estación NE-2 (05-09-2012)

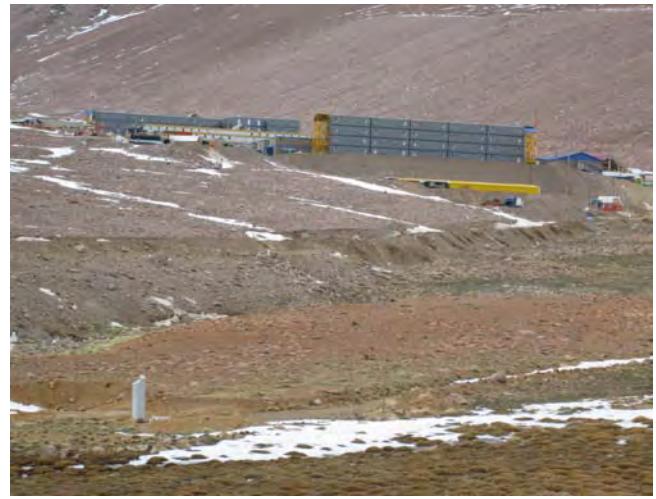
Fotografía N° 72
Vista estación NEV-3 (05-09-2012)

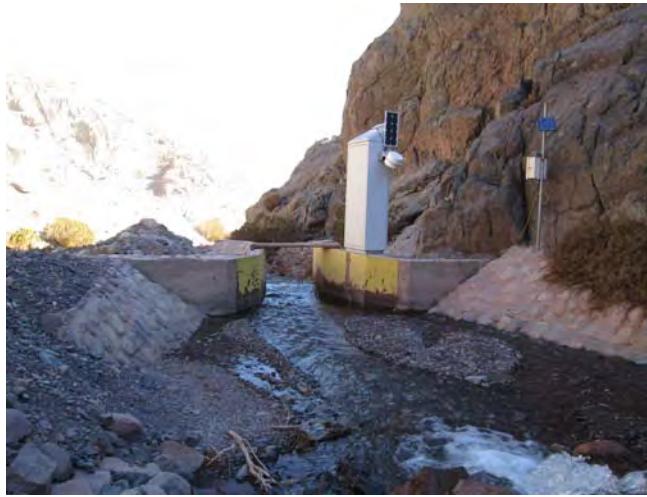
Las fotografías Nos 73 y 74, muestran estaciones de monitoreo implementadas y funcionando.

Fotografía N° 73
Vista estación TO-6 (04-09-2012)

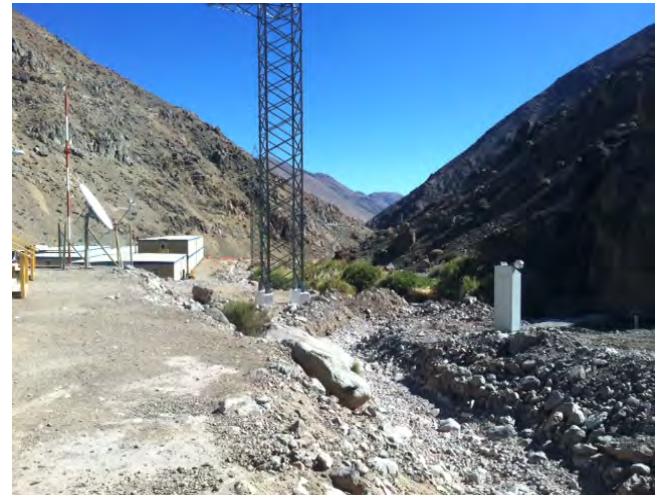
Fotografía N° 74
Vista estación VIT-3 (18-05-2012)

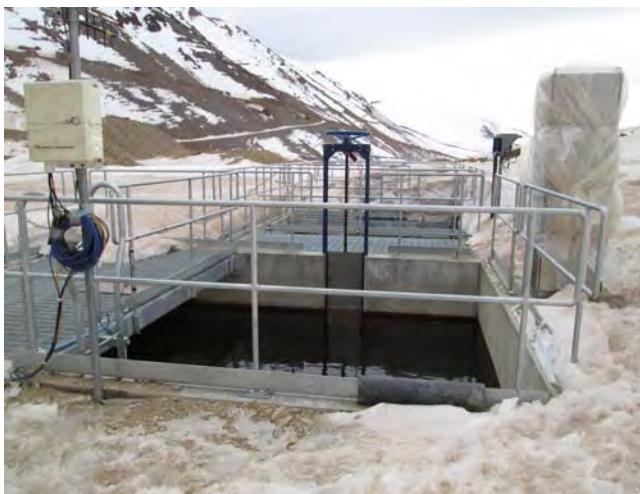
En inspecciones realizadas se ha constatado el proceso de implementación de la instrumentación necesaria para el cumplimiento de esta medida, la cual se dispone en la cámara de restitución de las aguas al río Estrecho. Las fotografías Nos 75 y 76 muestran las características de esta cámara, y se aprecia la existencia de una compuerta que permite cortar el paso a las piscinas posibilitando la así la restitución al río Estrecho.

Fotografía N° 75
Cámara de restitución (28-06-2012)

En este lugar se realiza medición de los parámetros de calidad de aguas, a las aguas y en función de su resultado se decide si se restituye al río, o se dirige a las piscinas de aguas de contacto, para su tratamiento posterior en la planta de tratamiento DAR, para lo cual se han instalado los sensores para medir pH y conductividad, y a su vez controlar la compuerta.

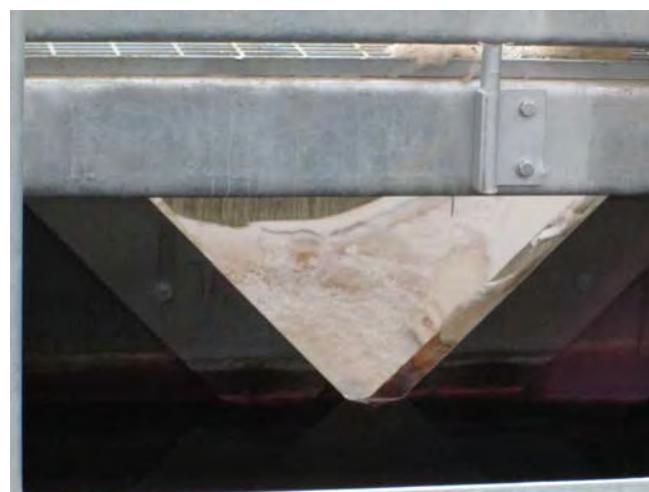
Fotografía N° 76
Sección para medir caudal (28-06-2012)

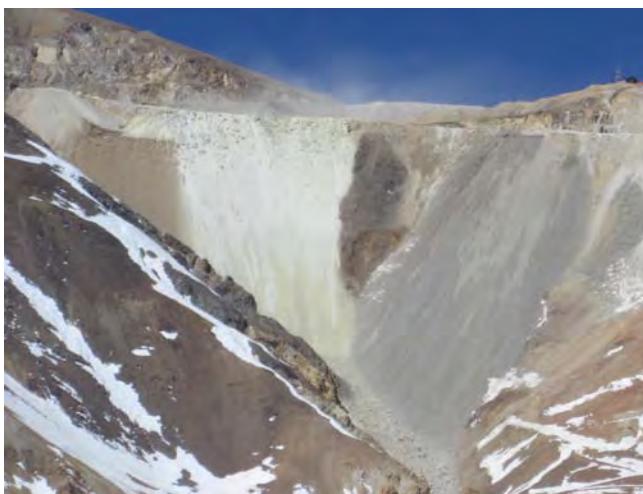
De acuerdo a lo informado durante la última visita, ya se encuentra en operación el botadero de estériles Nevada Norte, y se han iniciado las pruebas de funcionamiento de la planta de tratamiento de drenajes ácidos, por lo tanto se considera que esta medida debiera activarse. Las fotografías muestran acumulación de material en botadero de estériles y muro corta fugas par la contención del drenaje ácido.

Fotografía N° 77
Vista Botadero Nevada Norte (04-09-2012)

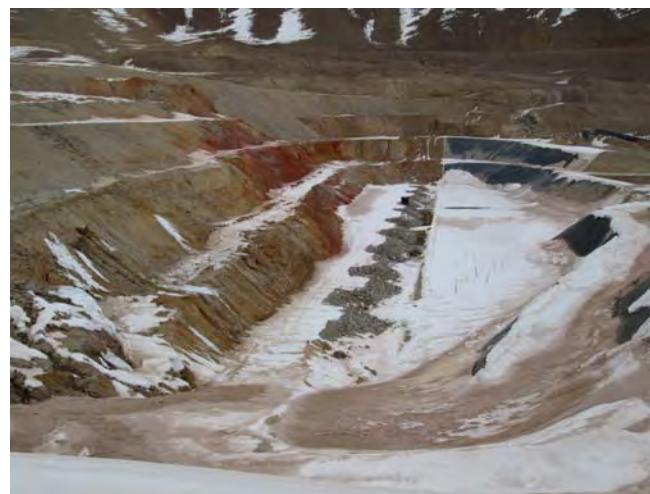
Fotografía N° 78
Vista muro corta fugas (28-06-2012)

Es importante destacar en el presente informe el inicio del prestripping y su depositación en el área del botadero de Nevada Norte. Por lo cual, se activa las medidas asociadas al control y monitoreo de aguas de contacto. En este ámbito se debe destacar que el muro cortafuga está construido y funcionando, al igual que las piscinas de acumulación.

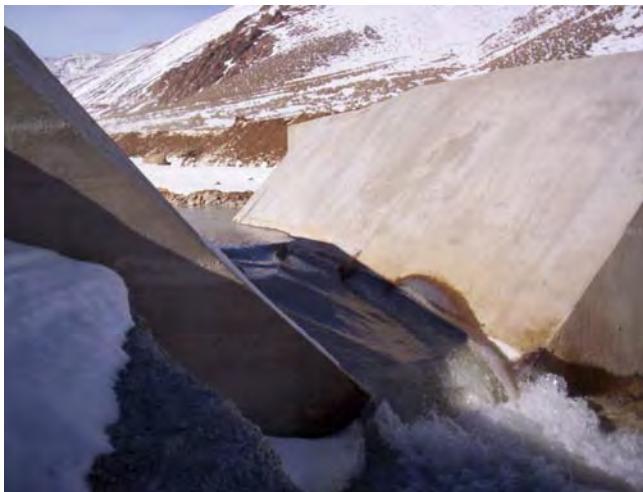
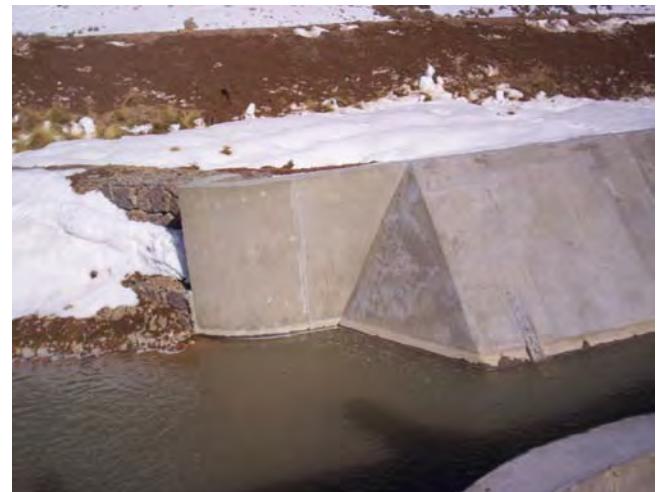
Fotografía N° 79

En visita realizada durante el mes de junio recién pasado se constató que en el punto definido por las coordenadas UTM Norte : 6.762.898 m y Este: 394.277 m, referidas a Datum WGS 1984, Huso 19, se construyó un sistema de medición de caudal con sistema de registro, el cual no dispone aun de sistema de transmisión.

Vistas del sistema de medición de caudal en punto NE-3 (01-06-2012)

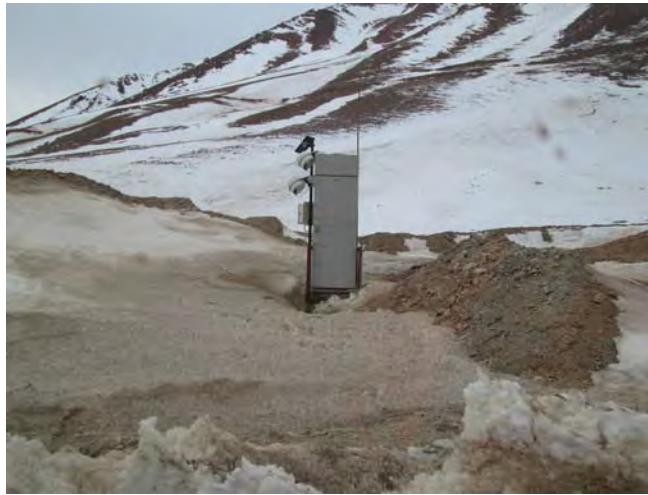
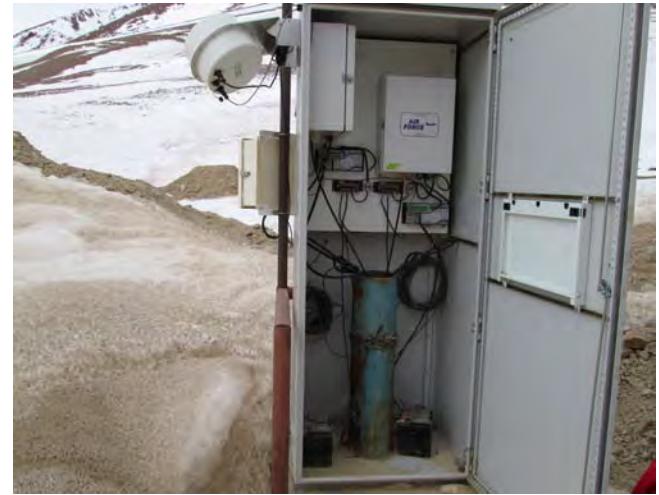
Fotografía N° 81

Las fotografías N°s 81 y 82, muestran estaciones de monitoreo de aguas subterráneas implementadas y funcionando.

Vistas de pozo de monitoreo de calidad de aguas BT-1 (28-06-2012)

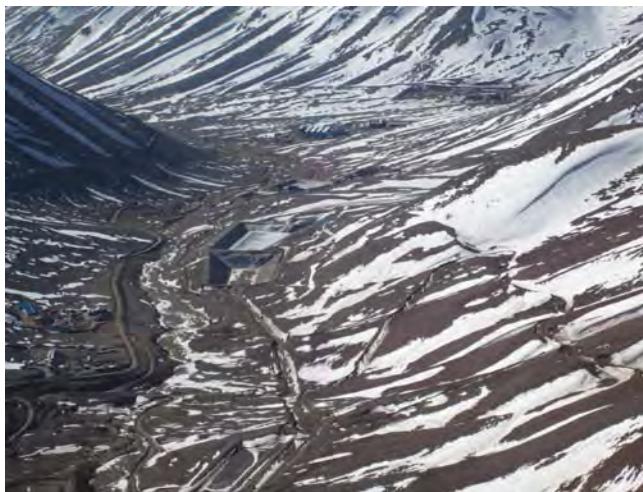
Las fotografías Nos 83 y 84, muestran el estado actual de las piscinas y se puede apreciar que tanto la piscina N° 1 y N°2, destinadas al almacenamiento de las aguas de contacto, sólo han acumulado nieve y aguas de deshielos. En el caso de la piscina de aguas de pulido, estas ya están almacenando las aguas resultantes de las pruebas de la planta de tratamiento.

Fotografía N° 83
Piscinas de aguas de contacto (04-09-2012)

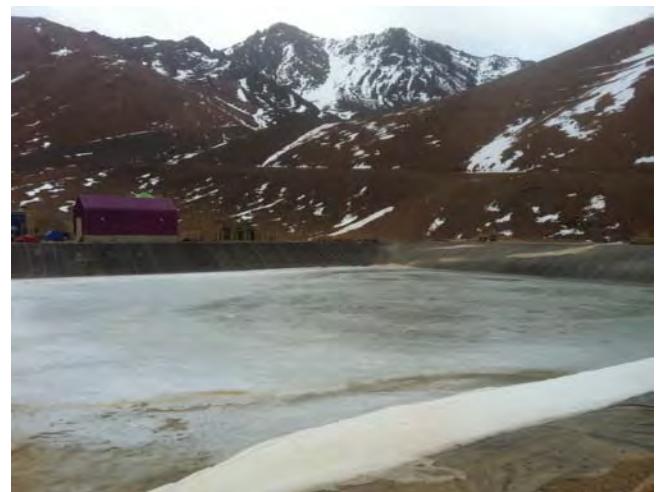
Fotografía N° 84
Piscinas aguas de pulido (05-09-2012)

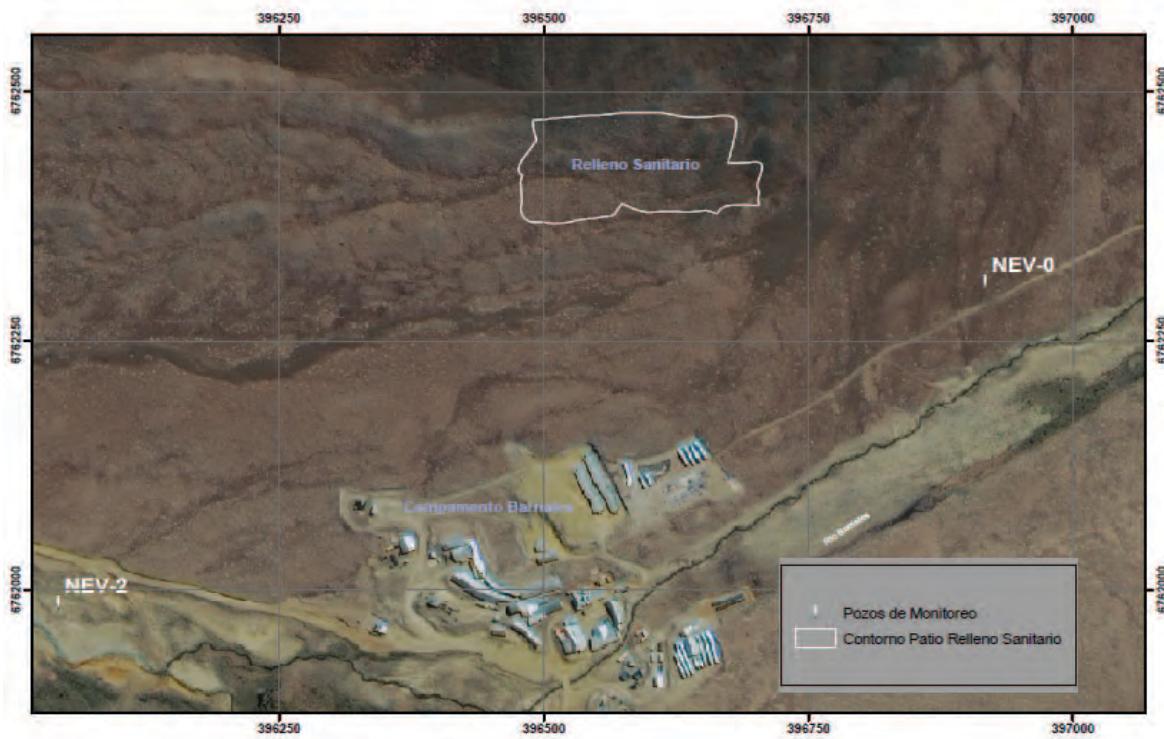
A fin de corroborar que no se genera infiltración de lixiviados hay dos puntos de control de aguas subterráneas donde se toman muestra y se analiza la evolución del contenido de parámetros relevantes. A la fecha no se han detectado valores anómalos en ningún parámetro. La figura N° 2 detalla el emplazamiento de los dos pozos de control. El detalle de los resultados de los monitoreos practicados, se adjunta en anexo digital correspondiente.

Figura N° 2 – Localización puntos de control

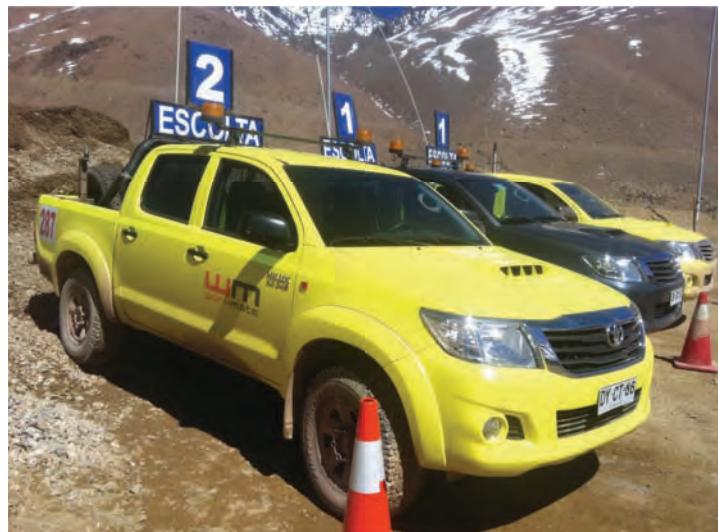
Si bien el titular está utilizando regularmente la ruta de Punta Colorada - Los Colorados, se ha constatado que las camionetas de escolta, mantienen el equipamiento, y que la Compañía disponía de cuatro unidades completamente equipadas según lo específico esta medida.

Fotografía N° 85: Camionetas de escolta

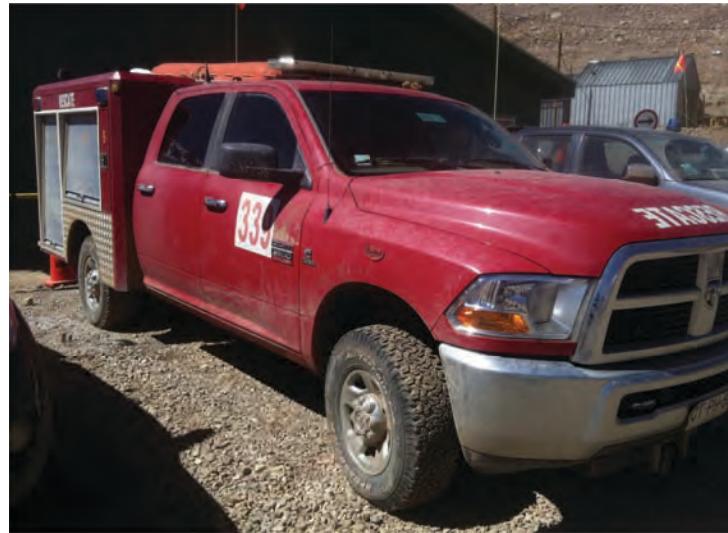
Si bien el titular está utilizando regularmente la ruta de Punta Colorada – Los Colorados, se ha constatado que las camionetas de escolta tienen implementado, en su pick-up, el equipamiento.

Fotografía N°86: Camioneta de escolta equipada

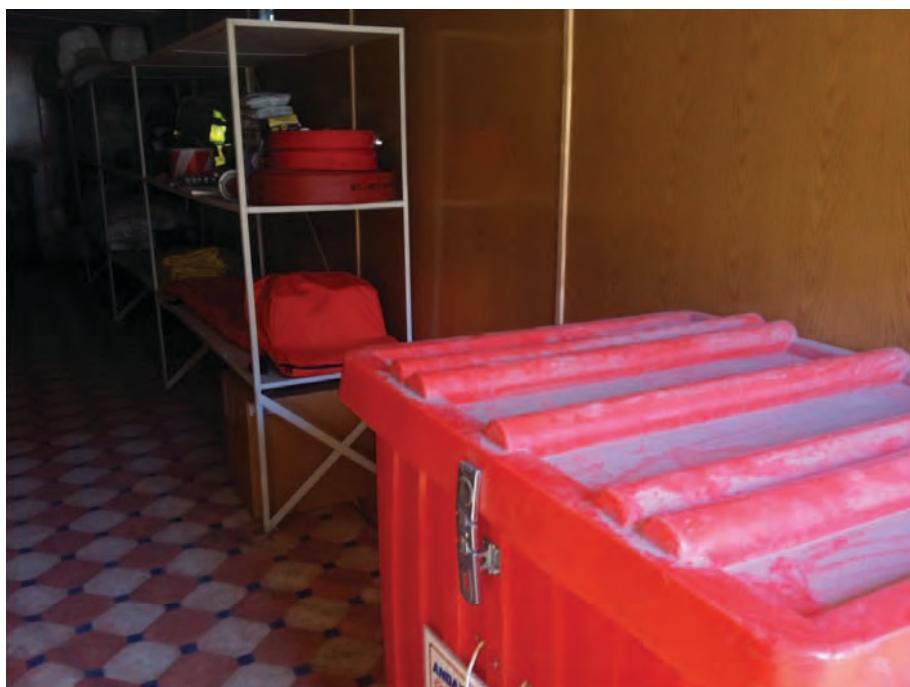
Embalse (3 Barreras de 50 metros cada una), y la Bomba de trasvase, no están en los Container de San Félix y Km. 100, pero si lo está en los Container ubicados en el embalse Santa Juana.

Hay elementos que se explicitan en la medida y que deben estar contenidos, pero en donde el Titular los ha reemplazado por elementos de mayor eficacia. Esto último resulta congruente con los avances tecnológicos que en estas materias se suele dar y es esperable que se prefiera contar con aquellos materiales de mayor eficacia. Lo importante aquí, es que los materiales que contengan estas unidades permitan hacer frente a emergencias en forma eficaz y oportuna.

Fotografía N°87: Contenedor sector embalse Santa Juana

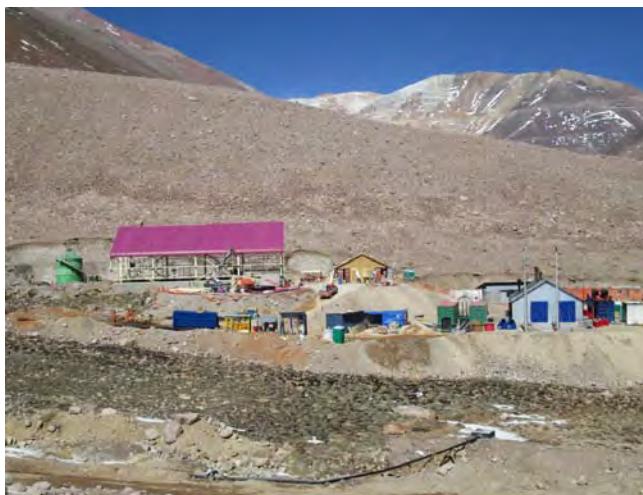
Como se mencionó en informe N° 4, se verifica el cumplimiento del primer aspecto comprometido, esto es, el monitoreo y protección efectiva de las vegas, no considerándose la ecuación de estas en la ampliación del campamento. Las fotografías siguientes muestran que no se han intervenido vegas de la quebrada Barriales, en la ampliación del campamento.

Fotografía N°92
Vista obras en quebrada barriales (04-09-2012)

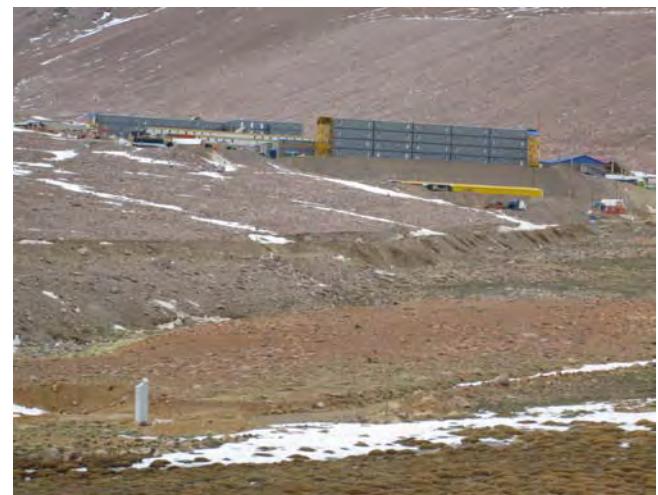
Fotografía N°93
Vista de ampliación de Campamento (05-09-2012)

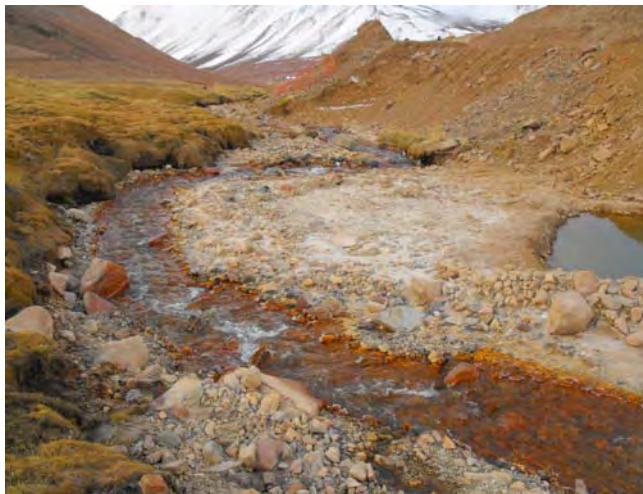
De las inspecciones en terreno realizadas en el periodo se constata que se ha instalado infraestructura y se ha preparado el terreno para la construcción de la bocatoma, la cual no ha afectado las vegas que se encuentra a orillas del río estrecho.

Fotografía N°94
Vista vegas en río Estrecho (21-04-2012)

Las áreas de vegas del río Estrecho y del sector Tres Quebradas se encuentran en condiciones estables en cuanto a la cantidad de superficie libre de actuaciones humanas, cabe consignar, que en el sector del aeródromo se está realizando la construcción de un aforo Parshall para la medición de caudal ecológico, el cual es de reducido tamaño, y no se observan intervenciones mayores.

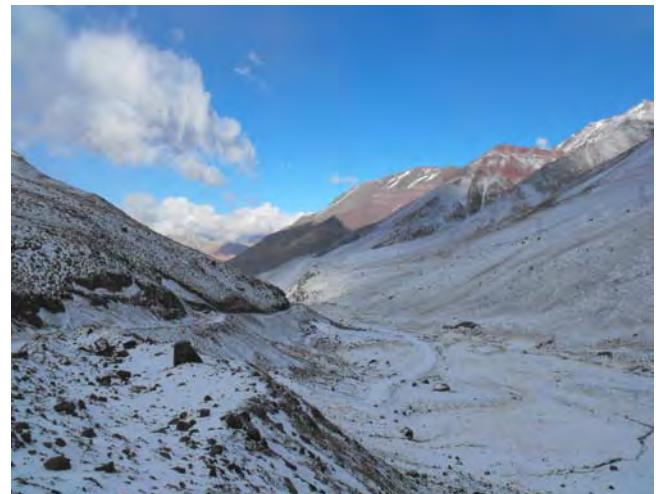
Fotografía N°95
Vista de vegas en sector Tres Quebradas (22-04-2012)

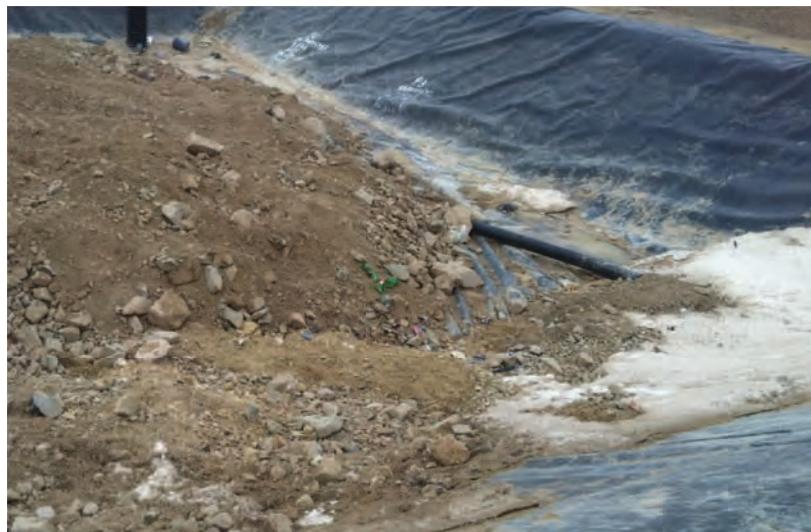
Figura N°96, trinchera de residuos en uso.

En los terrenos de la auditoría se ha verificado el cumplimiento de la medida. Se debe prestar atención con el recubrimiento de la basura, debido a la utilización de tierras con piedras de gran tamaño con ángulos y puntas, las que sumadas al sistema de compactación podrían romper la membrana impermeabilizante. En la fotografía N°96 se muestra como la membrana está en contacto con estas piedras y además arrugada producto de las maniobras de esparcimiento y compactación. Respecto de esto último se podría rajar el HDPE por el exceso de estiramiento.

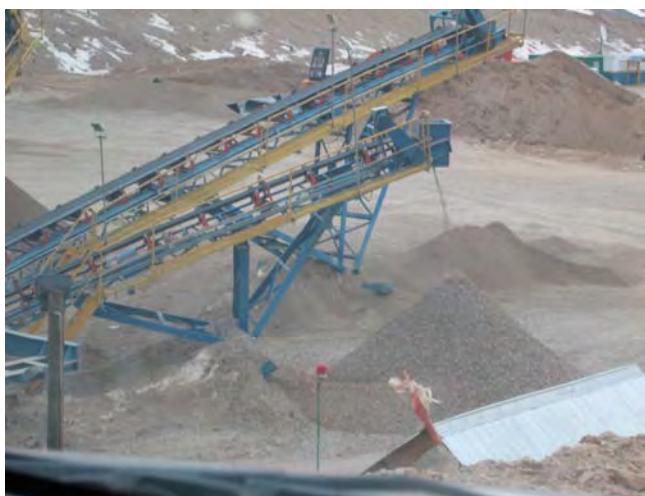
Sin perjuicio de lo anterior, deberá aclararse este aspecto ya que para una adecuada estabilización de las carpetas se debe asegurar un tamaño que facilite la cohesión del material, lo que significa disponer de una instalación que prepare este material previamente, lo que podría significar que se mantenga operando la planta actual y requiera modificarse el compromiso de desmantelar la planta y restituir perfiles.

Fotografía N°97
Funcionamiento planta de áridos (28-06-2012)

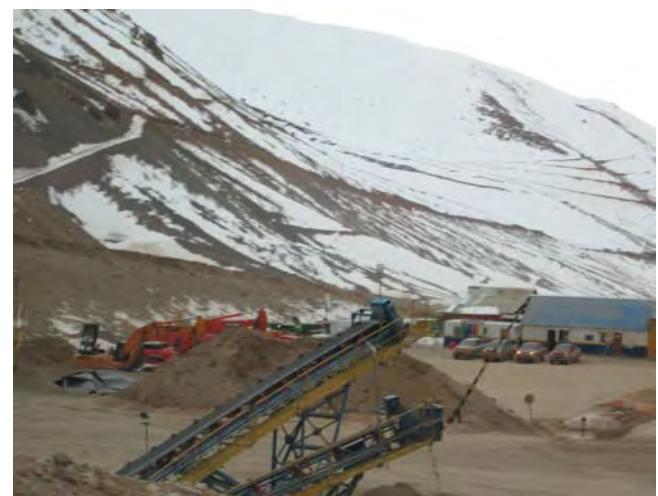
Fotografía N°98
Entorno planta de áridos (28-06-2012)

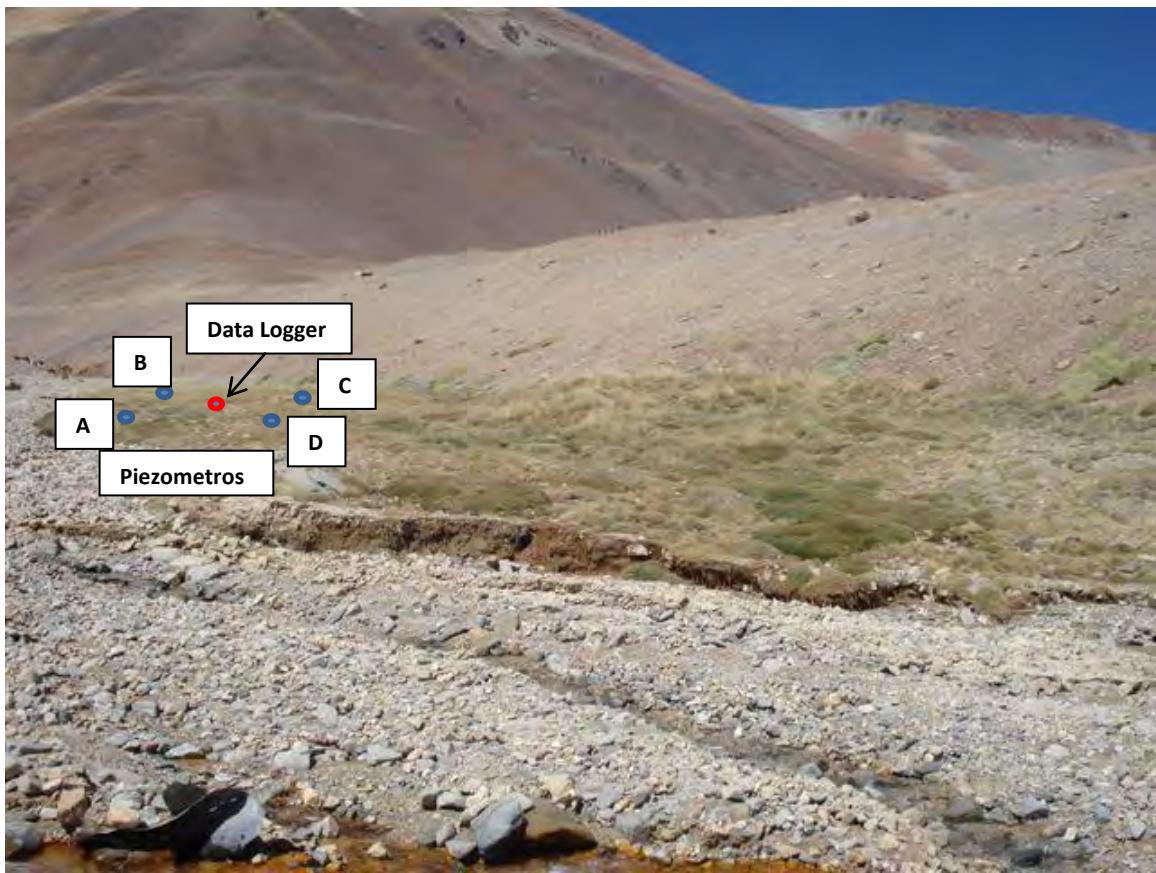
Figura 1. Ubicación de piezómetros y data logger (un mapa con la ubicación exacta de la instrumentación será presentado en el próximo informe)

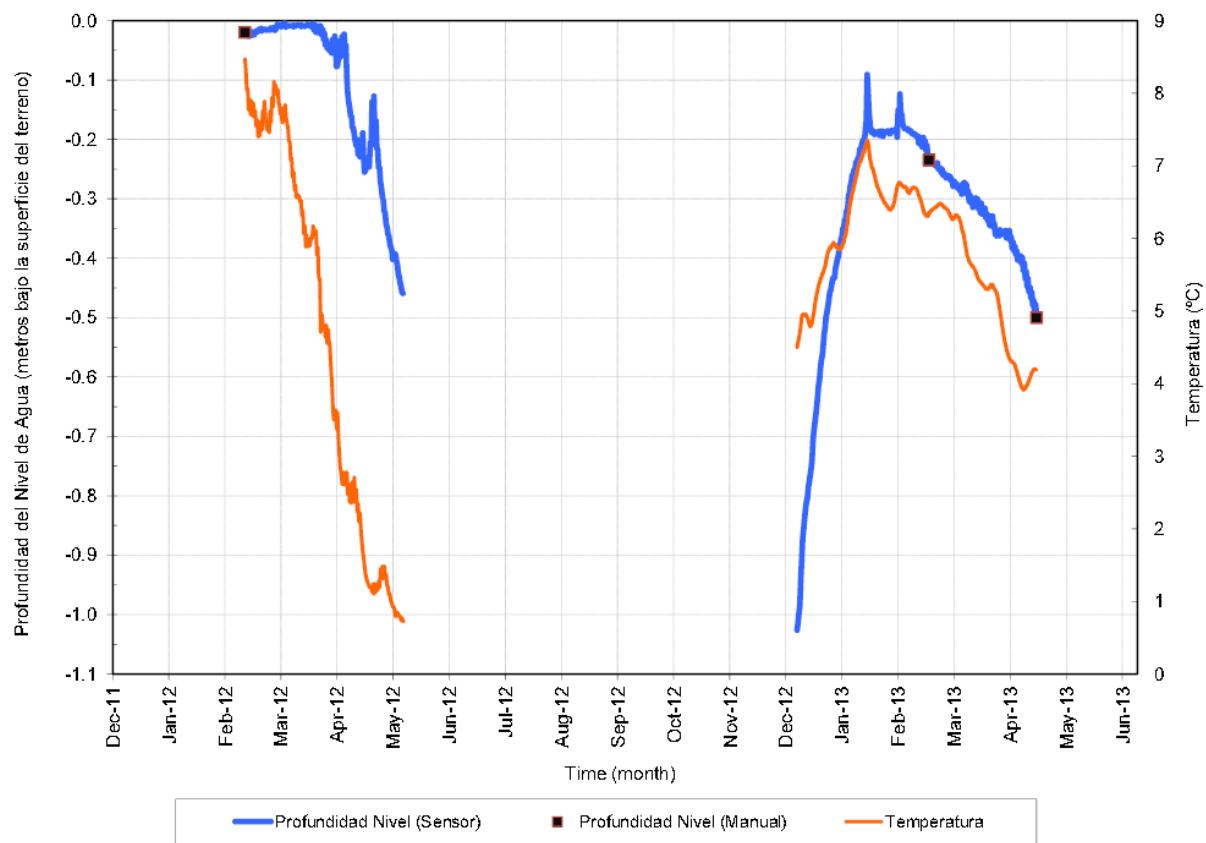
Figura 2. Datos de nivel de agua y temperatura colectados en data logger en la vega NE-5

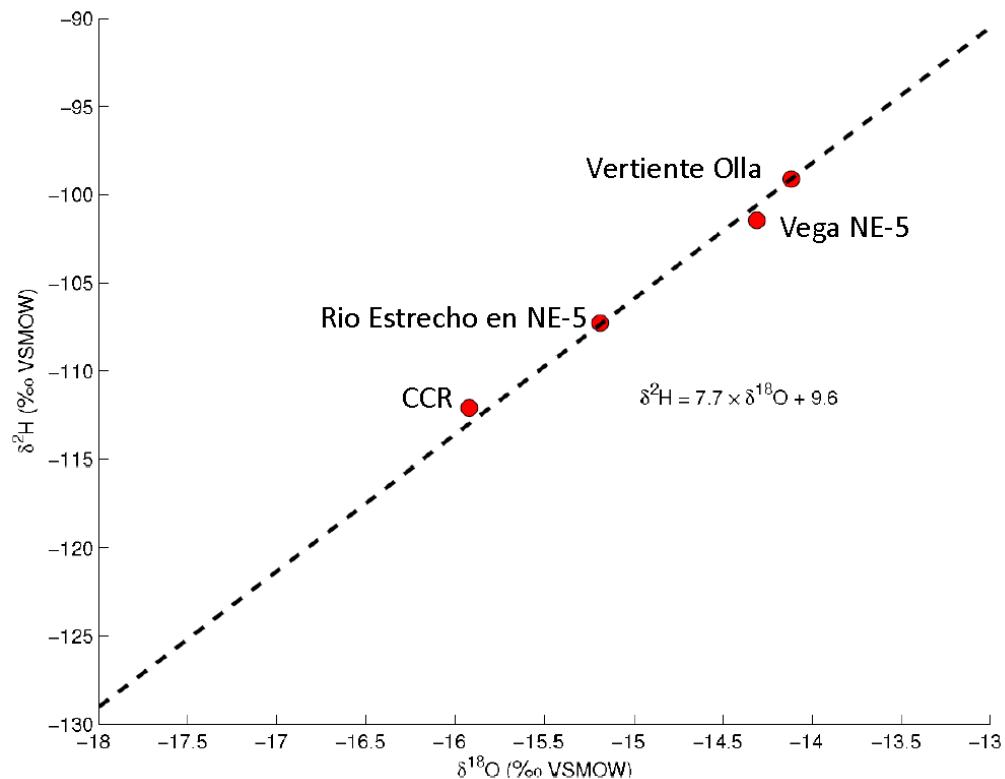
Figura 3. Datos de isotopos estables en aguas superficiales y subterráneas

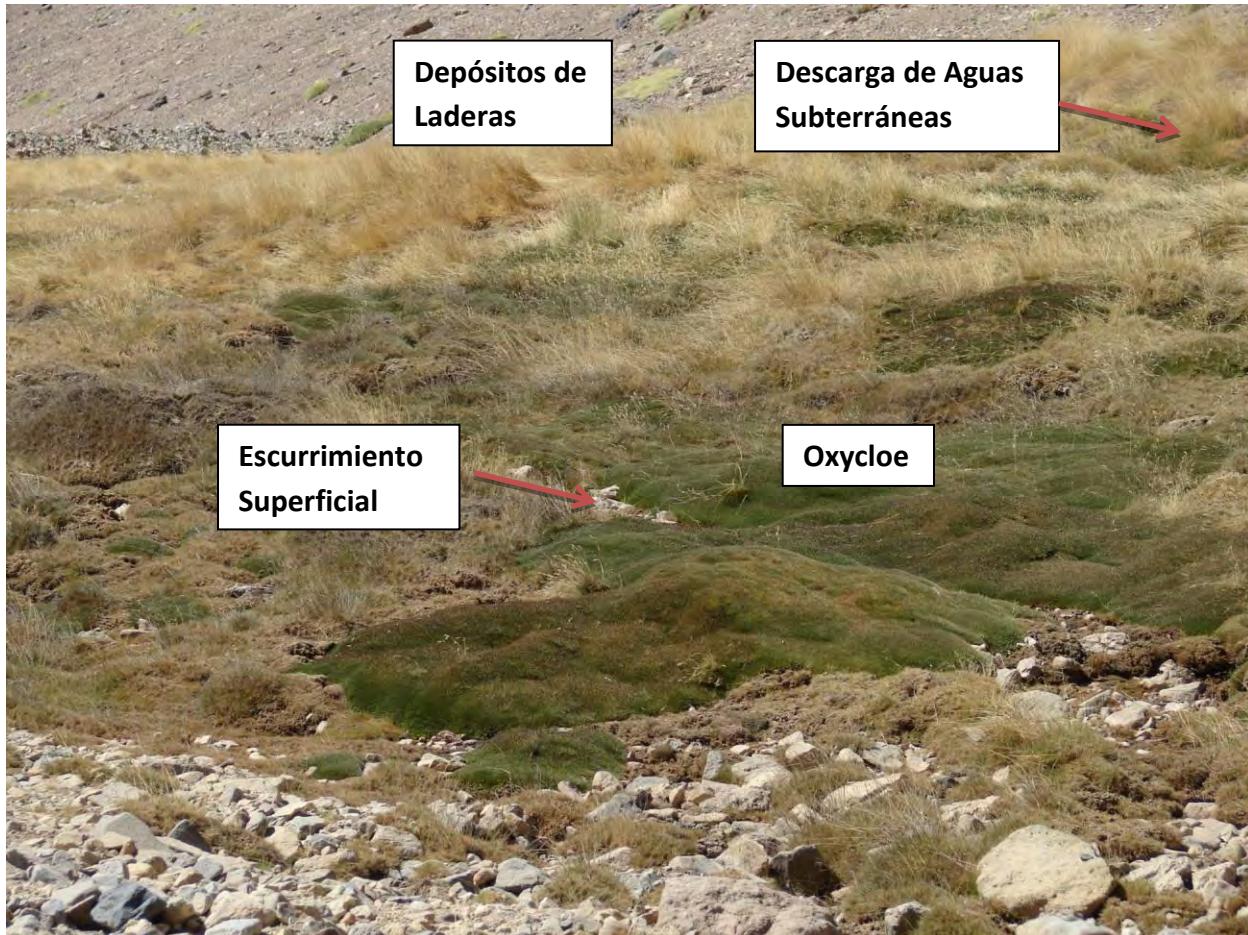
Figura 4. Evidencias de descarga de aguas subterráneas en Vega NE-5 (foto del verano del 2012)

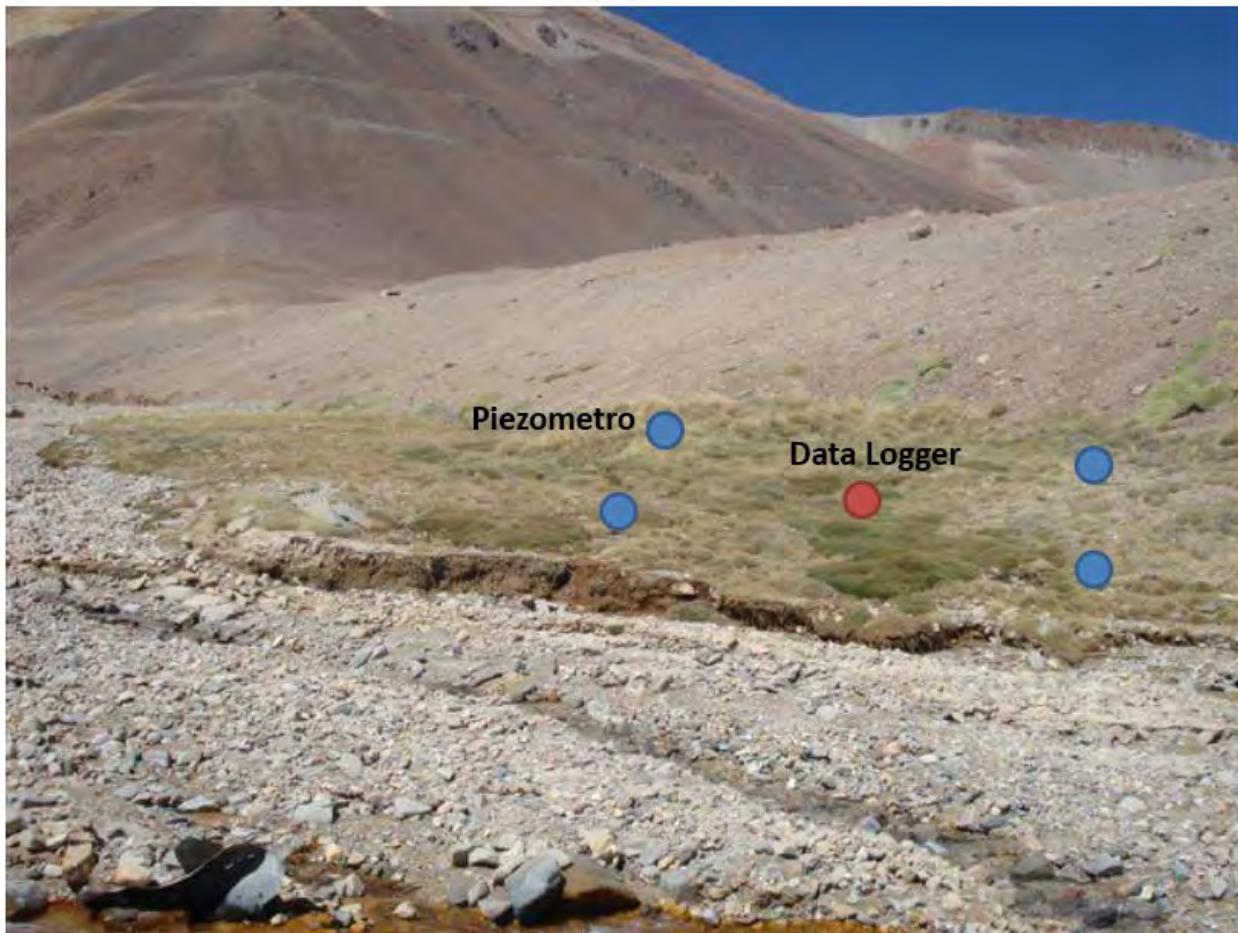
Figura 1. Ubicación de piezómetros y data logger

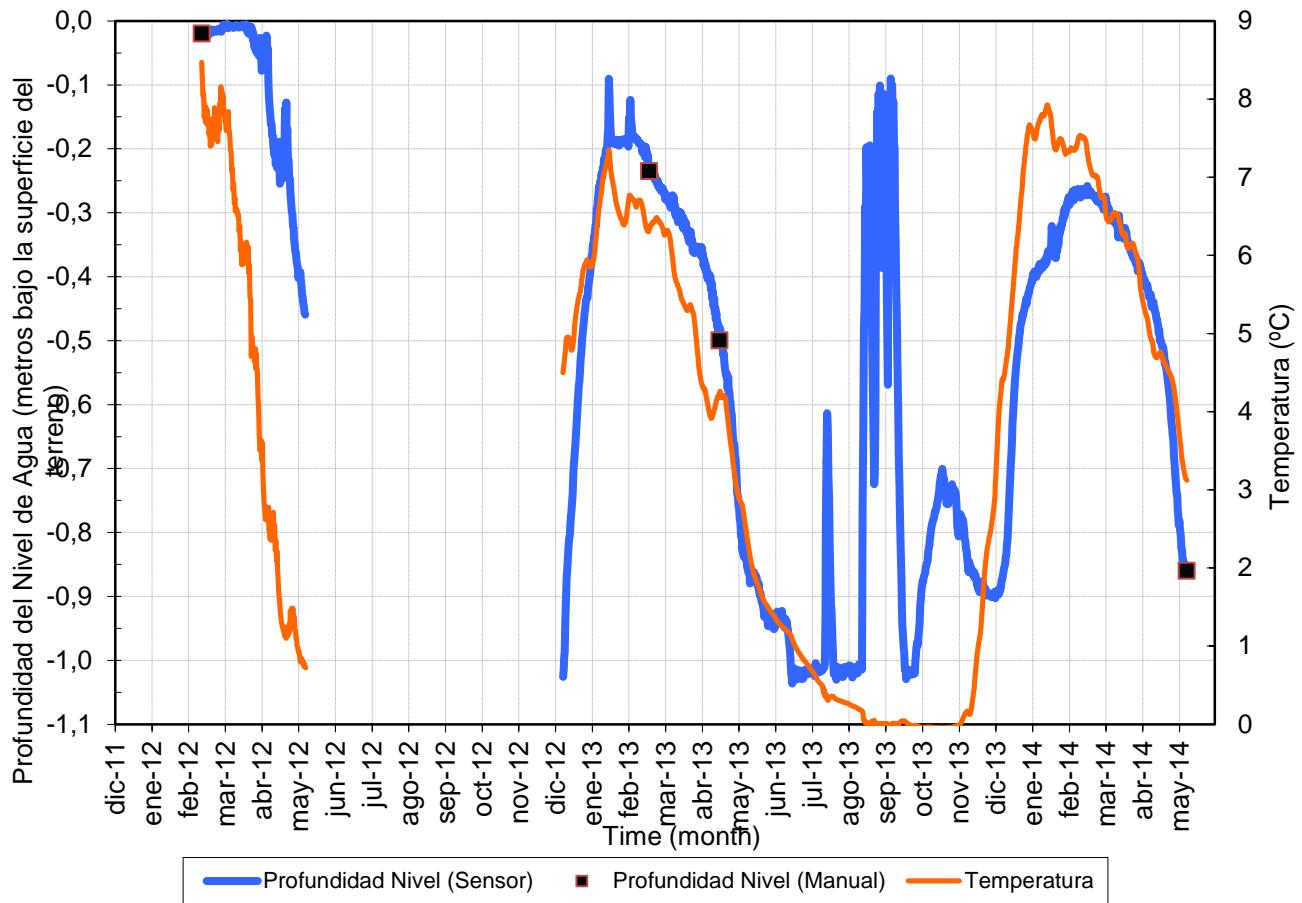
Figura 2. Datos de niveles de agua en la Vega NE-5

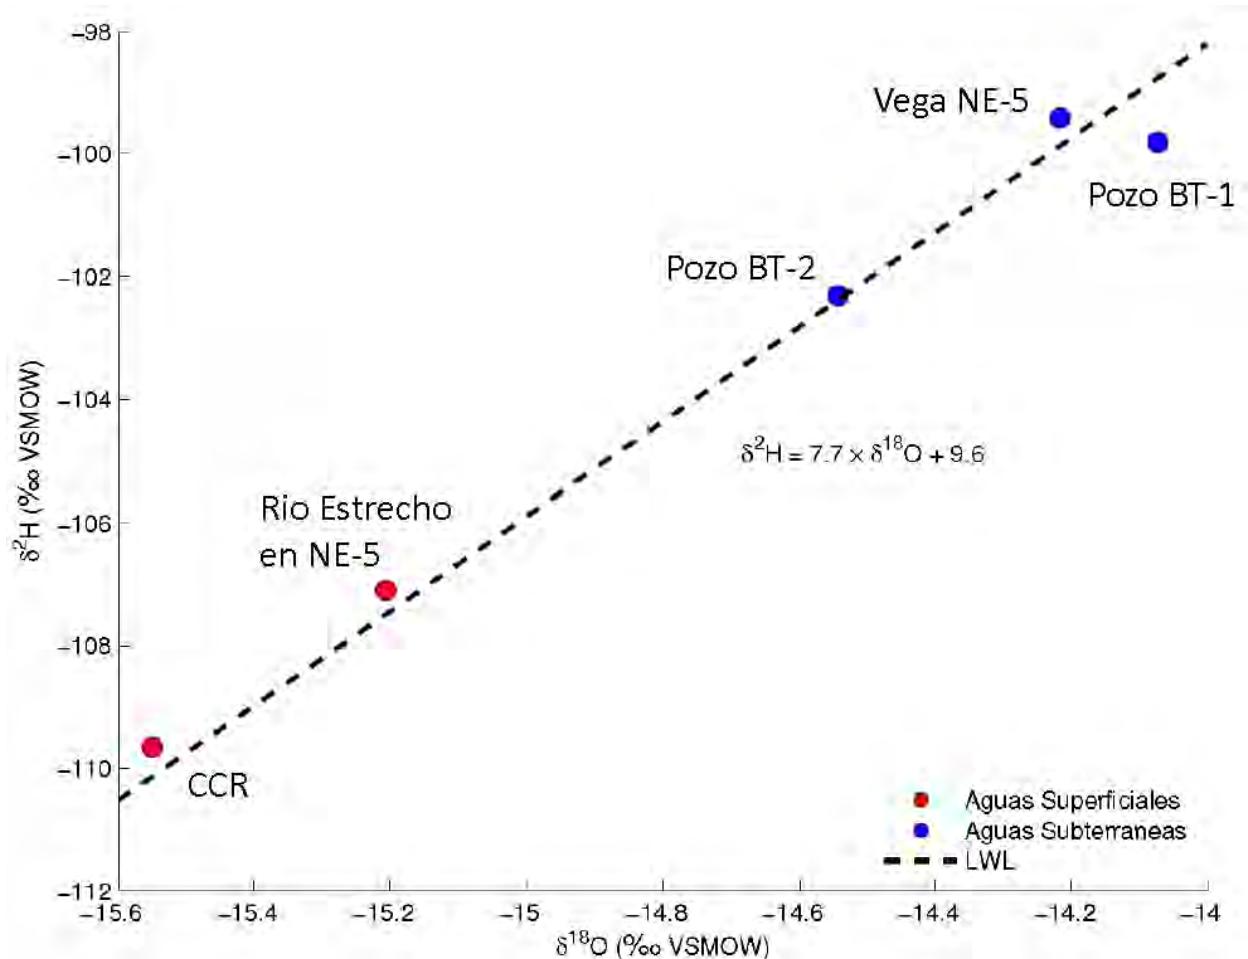
Figura 3. Datos de isotopos estables en aguas superficiales y subterráneas

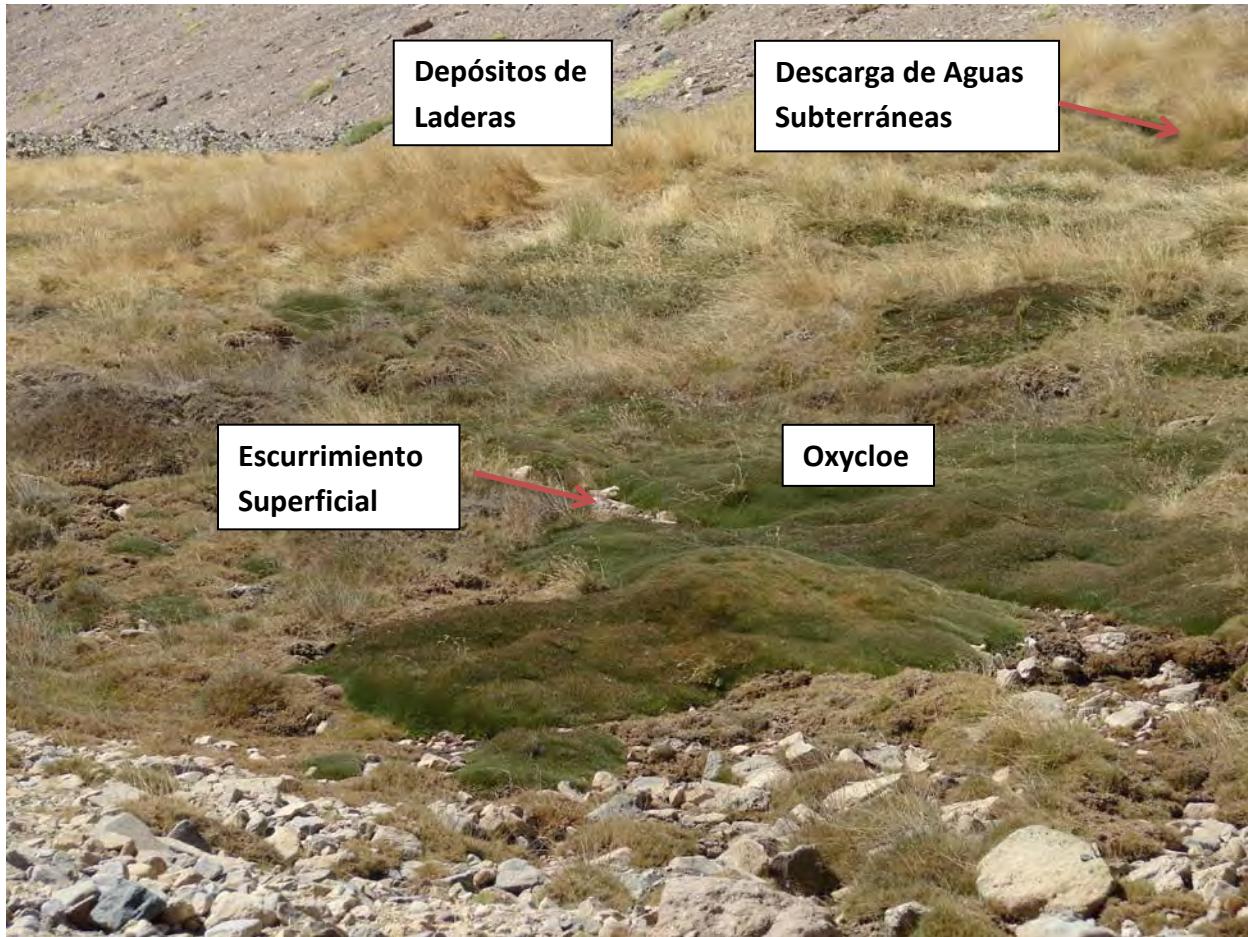
Figura 4. Evidencias de descarga de aguas subterráneas en Vega NE-5 (foto del verano del 2012)
