CARTA: PL 103/2015

REF.: Expediente Sancionatorio N° D-011-2015.

MAT.: 1) En lo principal, presenta descargos. 2) En el primer otrosí, reitera descargos que indica. 3) En el segundo otrosí, ~~reserva de prueba~~ 4) En el tercer otrosí, acompaña documentos.

Por medio de la presente, **JAVIER VERGARA FISHER**, en representación de **COMPAÑÍA MINERA NEVADA SpA** (en adelante e indistintamente, "CMN" o la "Compañía"), Titular del Proyecto Pascua Lama (en adelante, "El Proyecto"), ambos domiciliados para estos efectos en La Concepción N°141, oficina 1106, comuna de Providencia, en proceso de sanción D-011-2015, vengo en presentar descargos relativos a las infracciones imputadas en el Resuelvo I, N°s 1, 2, 3, 6, 8, 9 y 10 de la Res. Ex. N° 1/Rol N° D-011-2015 de fecha 22 de abril de 2015 (en adelante e indistintamente "Formulación de Cargos" o "Resolución N°1") de la Superintendencia del Medio Ambiente (en adelante, "SMA" o la "Superintendencia").

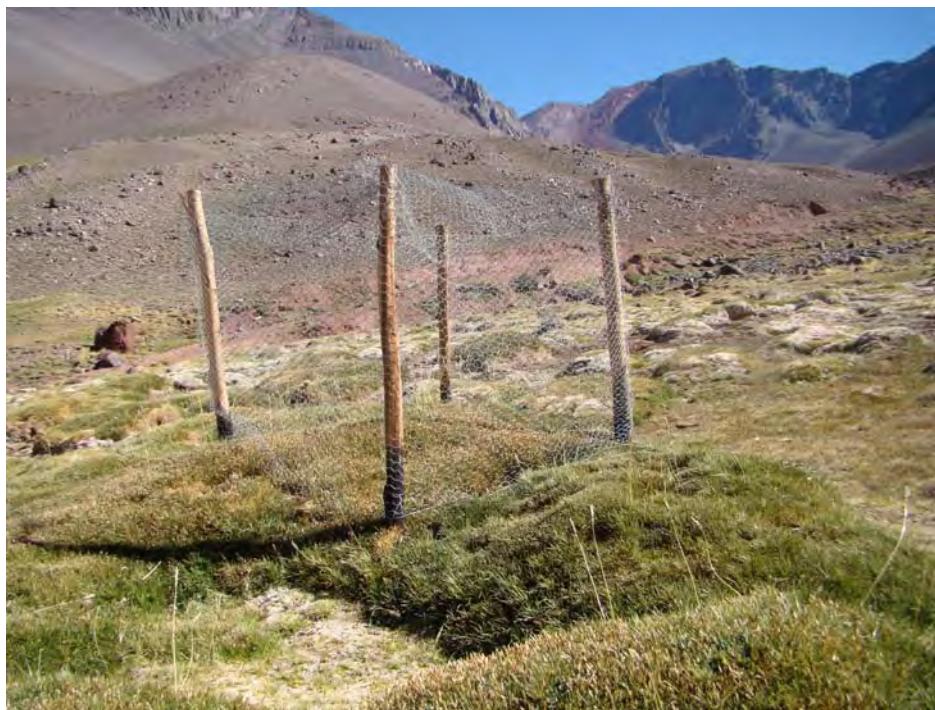
Durante la temporada 2012 se consideraron las cuatro vegas que han sido estudiadas desde el año 2002 (i.e., vega Pascua, vega Tres Quebradas, vega Potrerillos y vega La Vaca), y además se incluyeron dos nuevas vegas asociadas en la quebrada El Calvario (i.e., Calvario 1 y Calvario 2). Cada una de estas vegas tiene delimitadas cinco parcelas de 4 x 4 metros. Entre fines de noviembre y principios de diciembre de 2011, al comienzo de la estación de crecimiento y antes de la llegada de los animales domésticos, se instalaron 5 exclusiones de 1 m² en tres vegas (i.e., Tres Quebradas, Potrerillos y La Vaca). Cada exclusión fue montada con cuatro palos de madera de 2 cm de diámetro y cubiertos por los cuatro costados y el techo con malla hexagonal de 2 cm de diámetro (tipo gallinero) (Figs. 4 y 5). Estas exclusiones son requeridas para estimar la capacidad de carga.

Figura 4. Vista de una parcela de exclusión en la vega Tres Quebradas

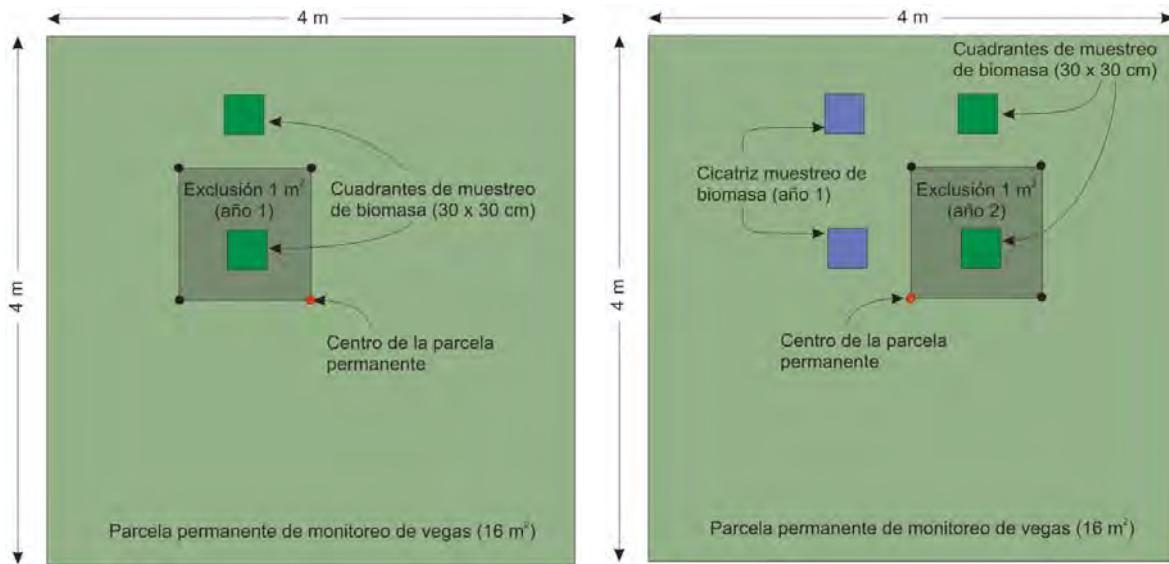
Figura 5. Esquema de parcela de monitoreo permanente en vegas andinas (4 x 4 m). Izquierda año 1, derecha año 2. En cada parcela se instaló un poste que define la posición central de la parcela permanente. Al final de la temporada de crecimiento (marzo) de cada año se muestrea la biomasa en un cuadrante de 30 x 30 cm, en la condición con y sin exclusión de herbivoría. Al comienzo de la temporada de crecimiento (primavera) del siguiente año la exclusión se mueve a una nueva posición dentro de la parcela permanente. Nótese que el muestreo de biomasa implica dejar una cicatriz de 30 x 30 cm que demora varios años en recuperarse por lo que las zonas de muestreo se van cambiando anualmente, siempre dentro del área de la parcela permanente. Por otra lado, la exclusión de herbivoría es sólo durante una estación de crecimiento para reducir el impacto de exclusiones de largo plazo.

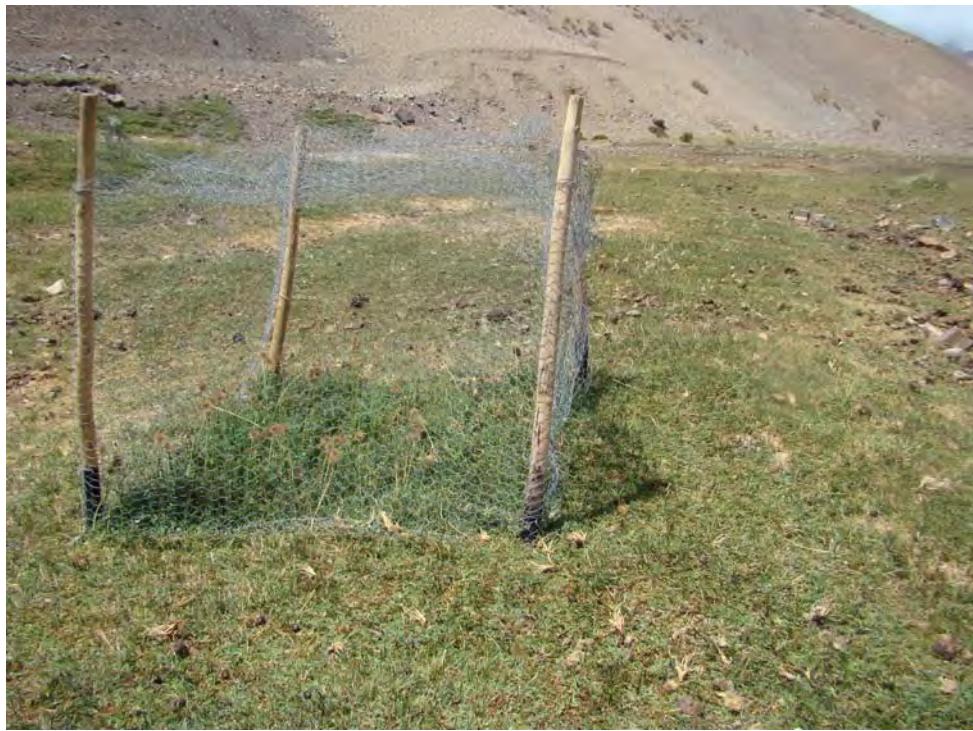
Figura 7. Exclusión en Vega La Vaca (20 febrero 2012). La biomasa dentro de la exclusión es mayor a la que se encuentran fuera de la exclusión.

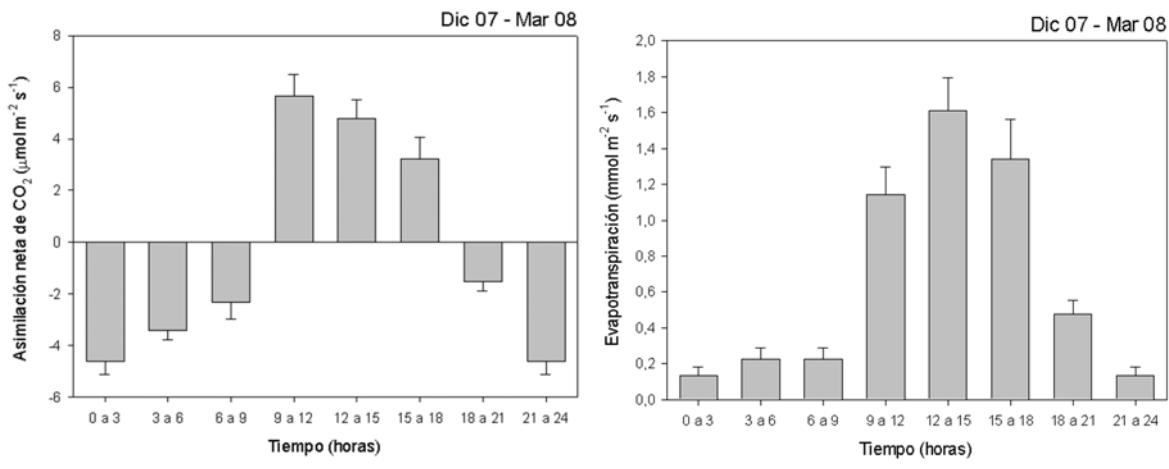
Figura 13. Curso diario promedio de fotosíntesis neta (izquierda) y transpiración (derecha) en Vega Campamento Pascua en la temporada de crecimiento 2007 - 2008.

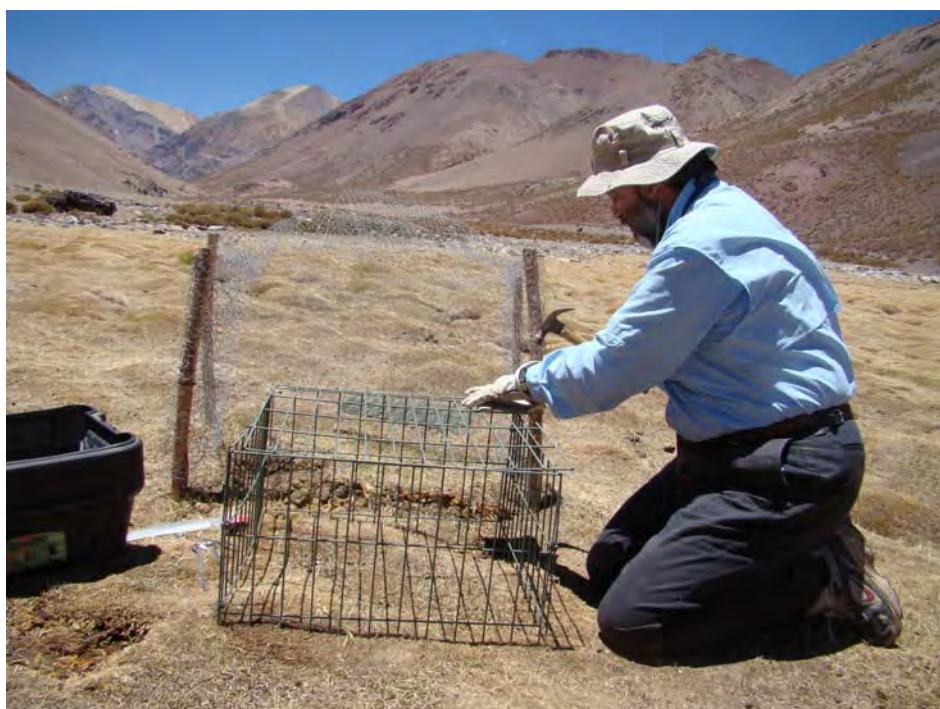
En la temperada de crecimiento 2012-2013 se agregaron las tres vegas restantes a los experimentos de exclusión de herbívoros mayores (i.e., vegas de Calvario, Casa Blanca y Pascua). En noviembre de 2012, dentro de cada parcela permanente, se instaló una nueva exclusión, construida con malla Acma (Fig. 2). Estas exclusiones son requeridas para estimar la capacidad de carga y están diseñadas para no dejar pasar herbívoros grandes. El área de cada exclusión fue de 50 x 50 cm.

Figura 2. Vista de la instalación de una exclusión en la vega Tres Quebradas (noviembre de 2012).

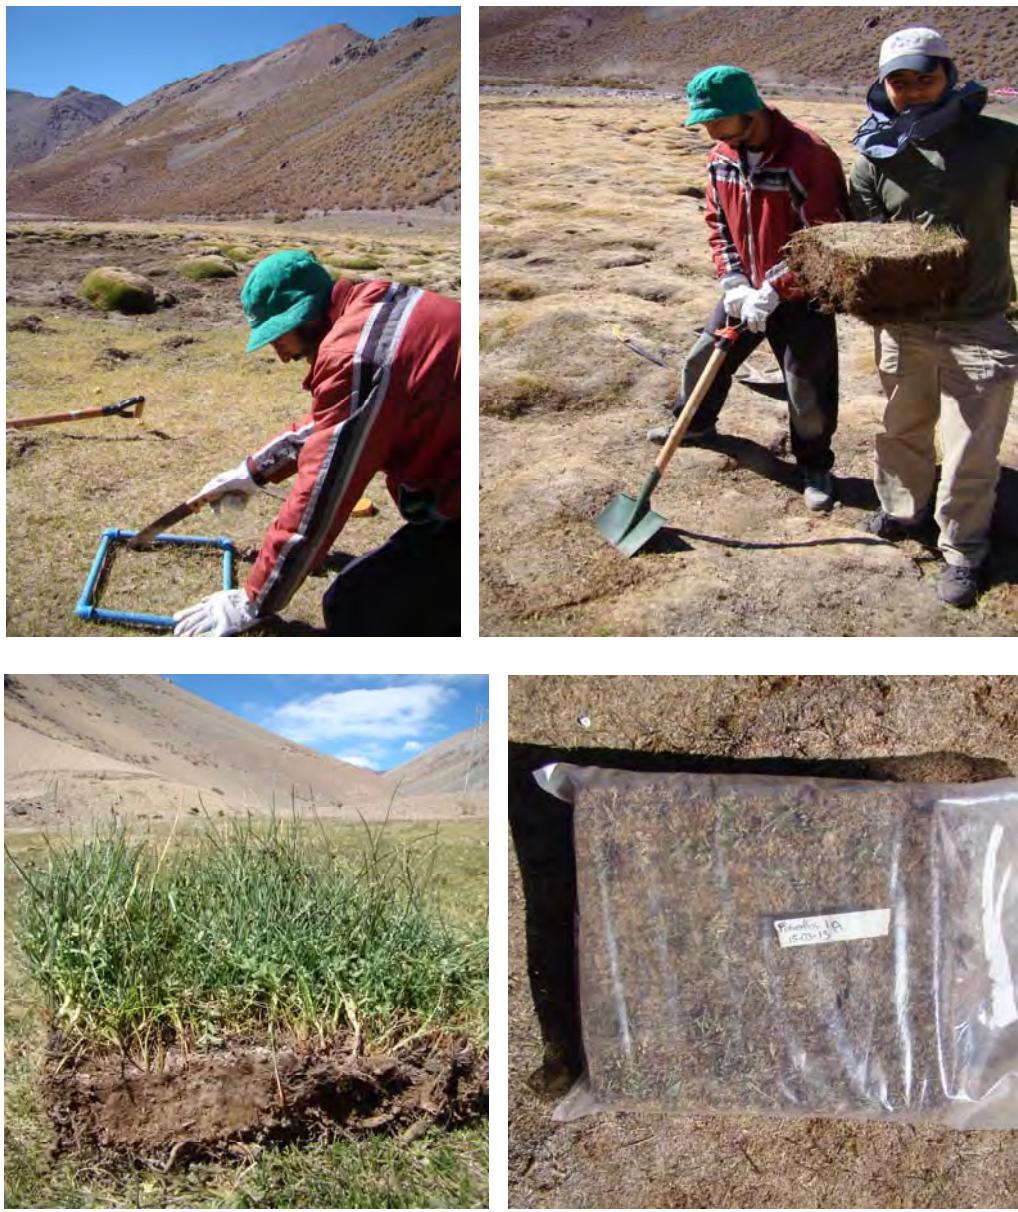
Figura 3. Proceso de obtención de muestra desde el corte del cuadrante hasta el embolsado y etiquetado de las muestras. a) Cortado del cuadrante (arriba, izquierda), b) Obtención de la muestra (arriba, derecha), c) Muestra obtenida (abajo izquierda), d) Embolsado y etiquetado (abajo, derecha).

A fines de esta última temporada de crecimiento (15 de marzo de 2013) se colectó material vegetal de las seis vegas estudiadas. El muestreo consistió en la extracción de la biomasa aérea en cuadrantes de 30 x 30 cm tanto dentro como fuera de cada exclusión (Fig. 3). En total se obtuvieron 60 muestras (i.e., 6 vegas x 5 parcelas x 2 tratamientos (abierto, exclusión). Sin embargo, durante el experimento se perdieron 4 exclusiones (2 de Casa Banca, 1 de Calvario y 1 de Potrerillos), por extracción de las exclusiones por terceros no identificados, por lo que el número de muestras finalmente analizado fue de 56.

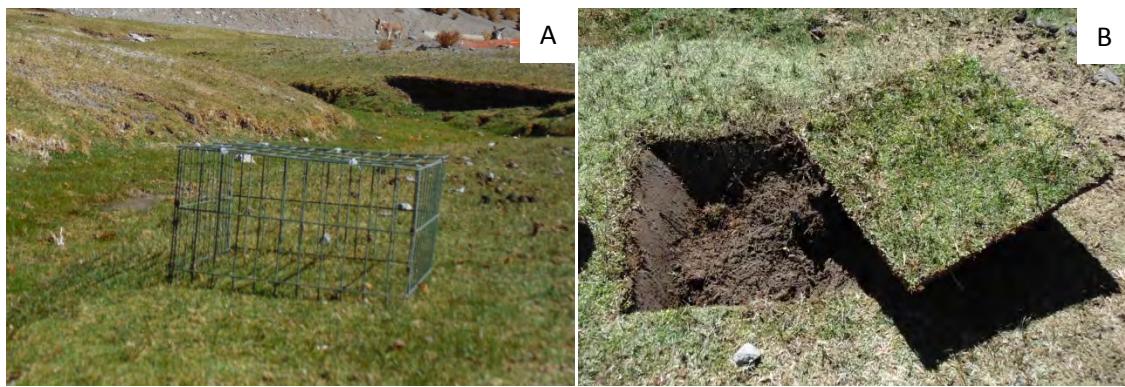
Figura1. A) Instalación de exclusiones para evitar el forrajeo por ganado. B) Colecta de muestras vegetales 30cm x 30cm.

En noviembre del 2013, al comienzo de la estación de crecimiento y antes de la llegada de animales domésticos, por cada vega se instalaron siete exclusiones, construidas de alambre galvanizado 5mm, con dimensiones de 70cm x 70cm x 80cm (largo x ancho x alto) para evitar el forrajeo por pastoreo (figura 1A) (Tabla 2). Al término de la estación de crecimiento (marzo 2014) algunas de estas exclusiones se perdieron debido a la extracción por terceros no identificados y en un par de casos fueron alteradas por ganado.

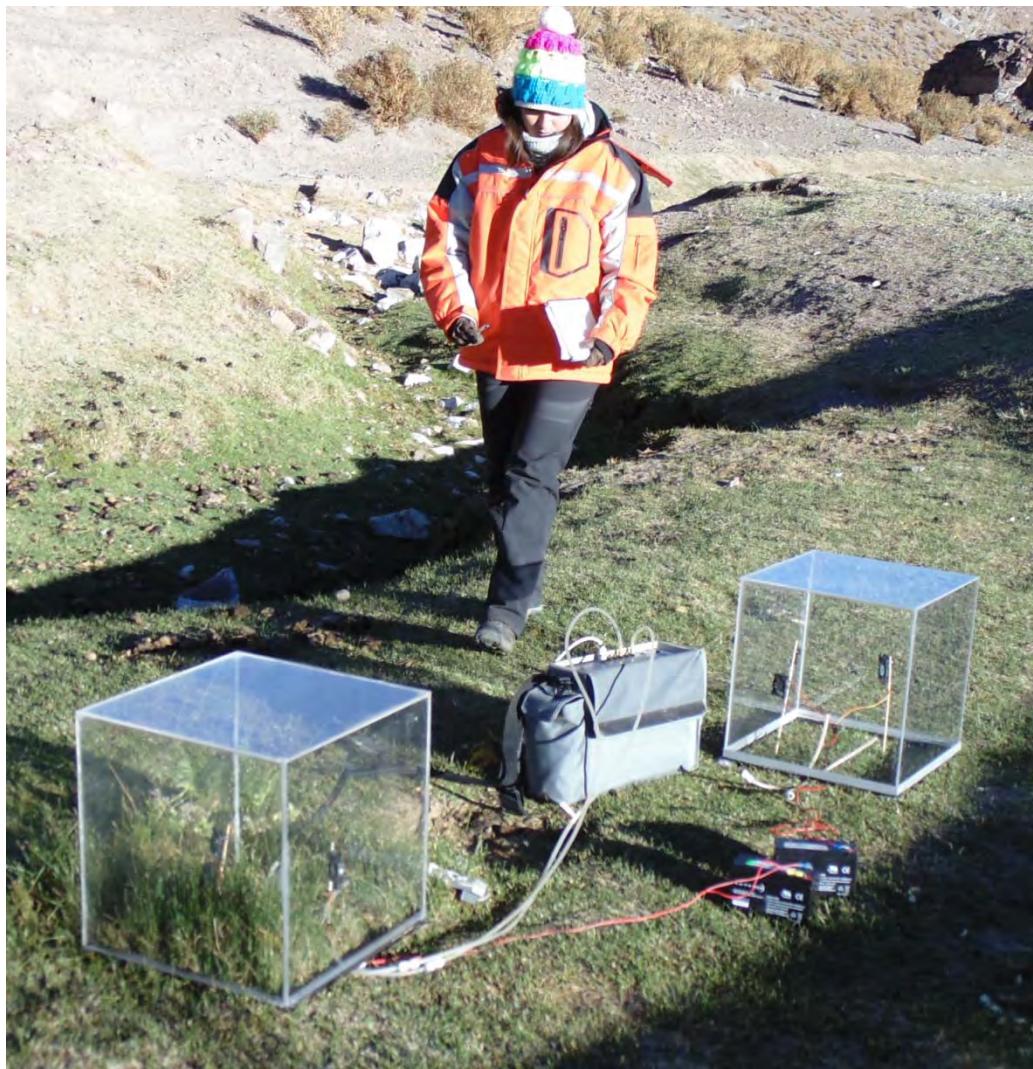
Figura 3. Medida de intercambio de CO₂ en las vegas altoandinas, en sitios con exclusión de ganado y sin exclusión.

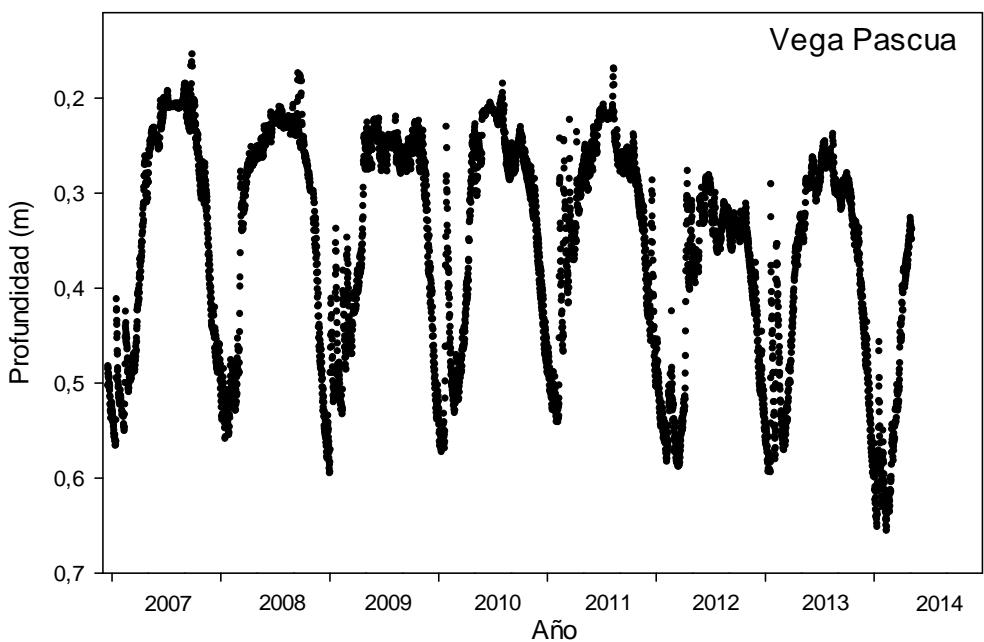
Figura 15. Profundidad del nivel freático en la vega Campamento Pascua. Datos desde el 19 de diciembre de 2006 al 9 de mayo de 2014.

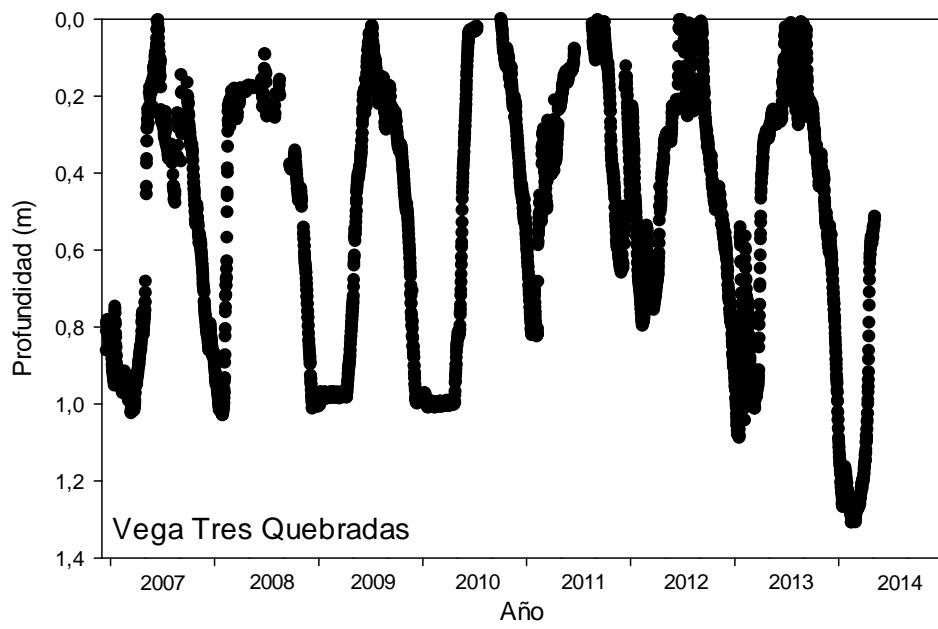
Figura 16. Profundidad del nivel freático en la vega Tres Quebradas. Datos desde el 19 de diciembre de 2006 al 9 de mayo de 2014.

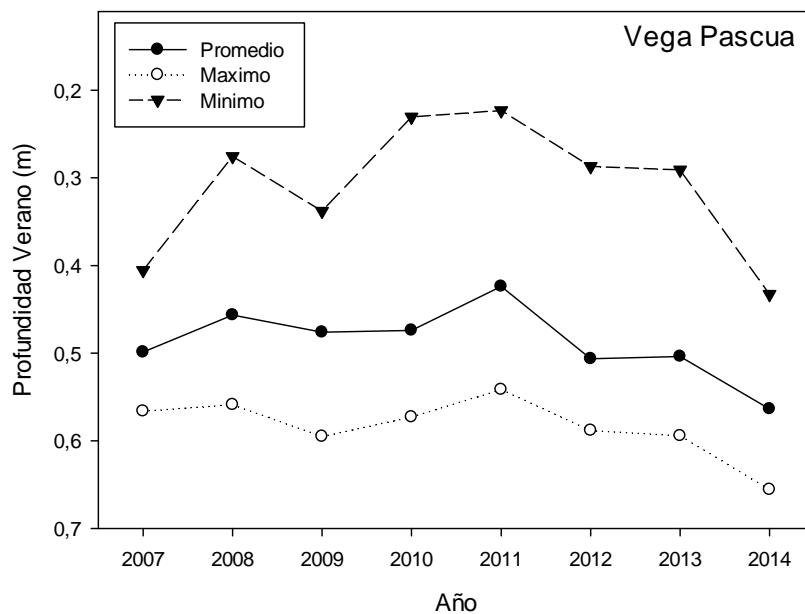
Figura 17. Profundidad promedio, mínima y máxima del nivel freático de verano (diciembre a marzo) en la vega Campamento Pascua.

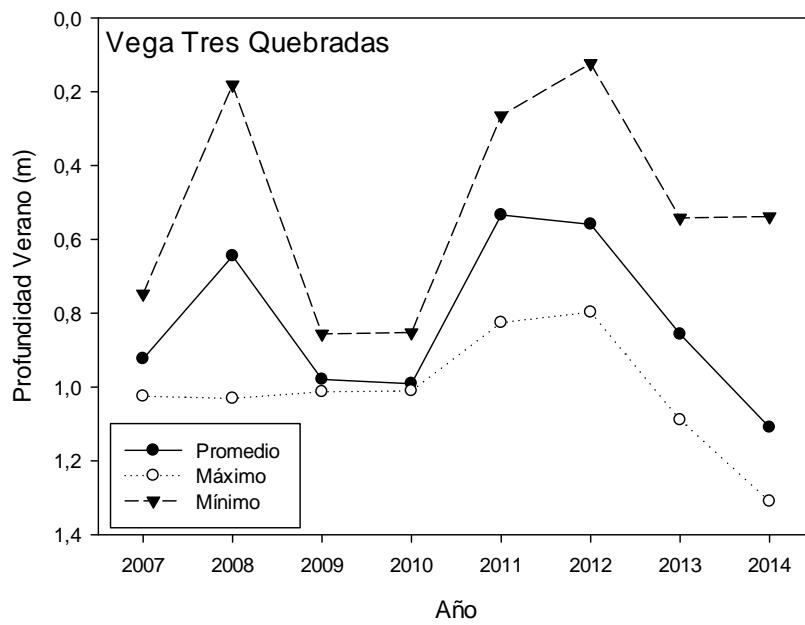
Figura 18. Profundidad promedio, mínima y máxima del nivel freático de verano (diciembre a marzo) en la vega Tres Quebradas.

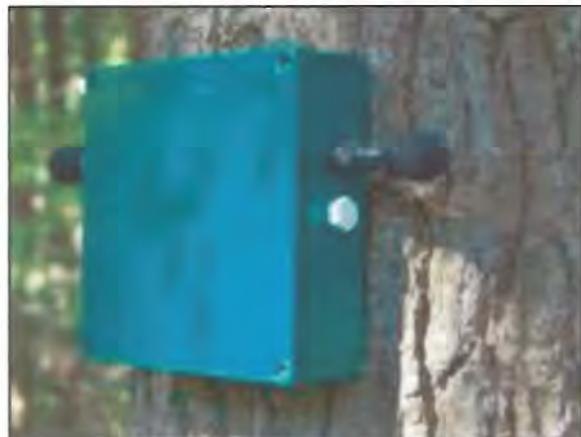
Fotografía 2. Equipo SongMeter SM2+

Finalmente, en dos sitios, se instalará un equipo SongMeter SM2+ (WildlifeAcoustics, Inc.), el cual corresponde a un equipo que permite realizar un monitoreo bioacústico para ultrasonido y ruido audible. Para ello, el equipo será programado para realizar grabaciones de 5 minutos cada 30 minutos entre las 19:00 y 2:00 am.

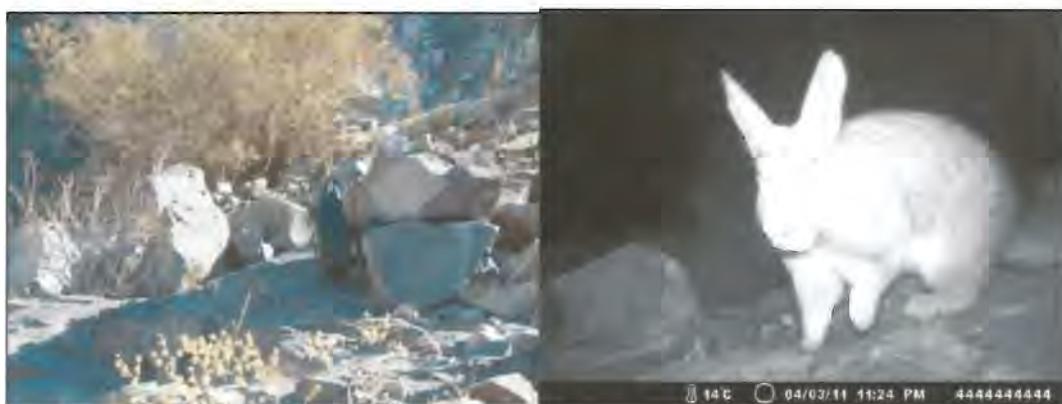
Fotografía 3. Trampa cámara y registro fotográfico

Para carnívoros se dispone de al menos 4 trampas cámaras para el estudio, las que serán reforzadas con estaciones de atracción olfatoria.

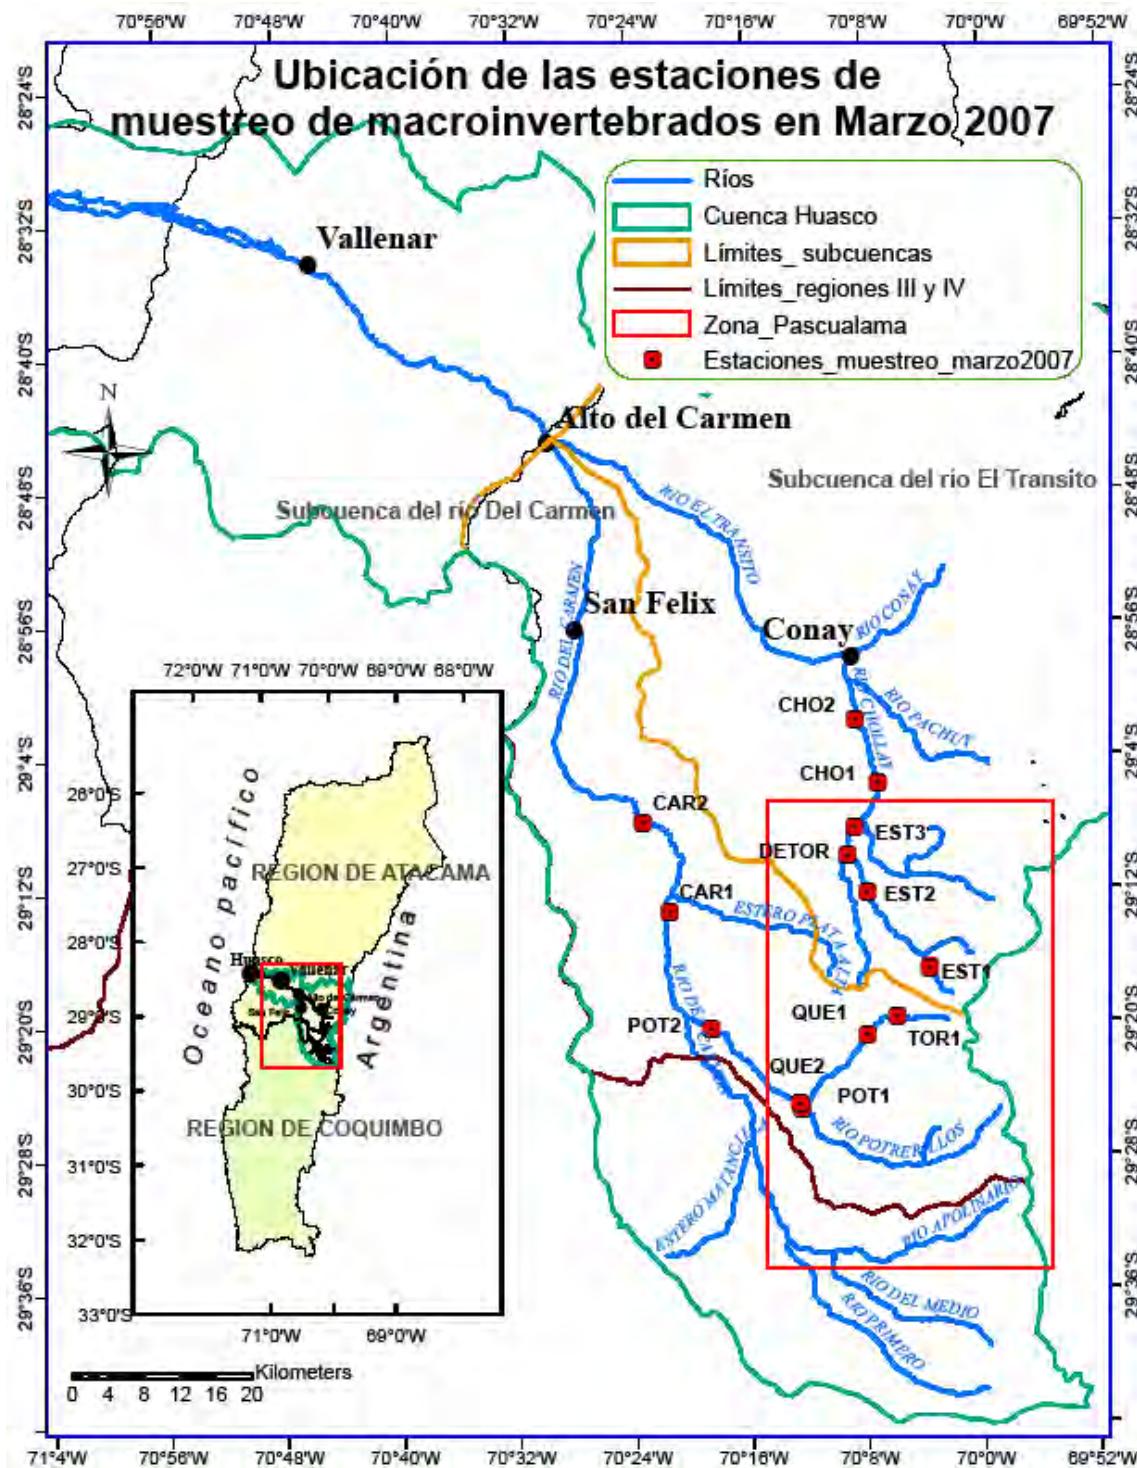
Figura 3.1 Ubicación espacial (UTM) de las 13 estaciones de monitoreo del proyecto.

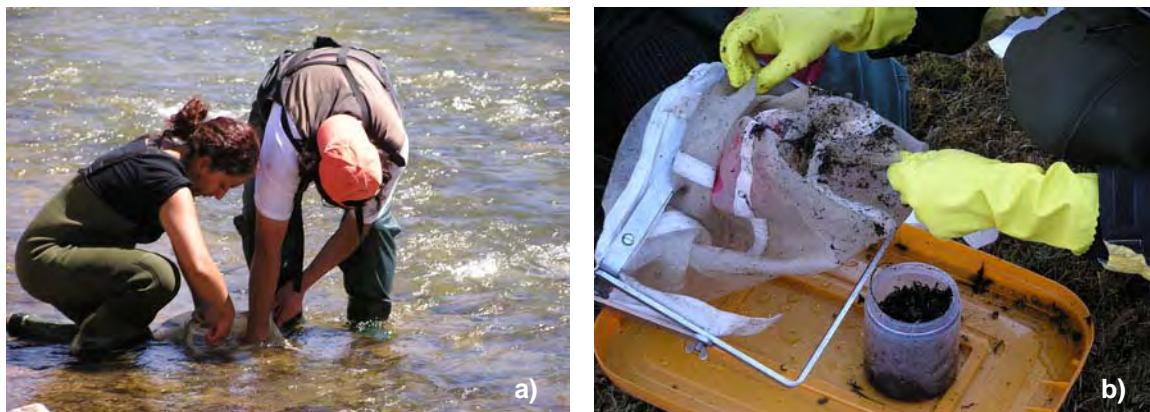
Figura 3.3. Metodología utilizada en el muestreo de macroinvertebrados. a) Toma de la muestra, b) Muestreador (Red Surber).

En cada clase de sustrato presente, se procedió a muestrear en el rango de velocidad de corriente donde el sustrato se encontraba en mayor abundancia. Una vez prospectados la totalidad de los sustratos, se vuelve a muestrear los sustratos más representativos pero en otros rangos de velocidad hasta completar el total de 10 muestras por estación. Dentro de las 10 muestras tomadas por cada estación, a lo menos 3 de ellas correspondieron a piedras, por ser el sustrato más abundante en el total de las estaciones.

Una vez recolectadas las muestras se guardaron en frascos plásticos de 700cc debidamente rotulados (código de la estación, fecha de muestreo, velocidad estimada y tipo de sustrato) y se conservaron en formalina al 4%. Posteriormente estas muestras fueron llevadas al laboratorio de hidrobiología del CEAZA, donde se realizó la separación, cuantificación e identificación de los macroinvertebrados colectados (procedimiento que se describe a continuación).

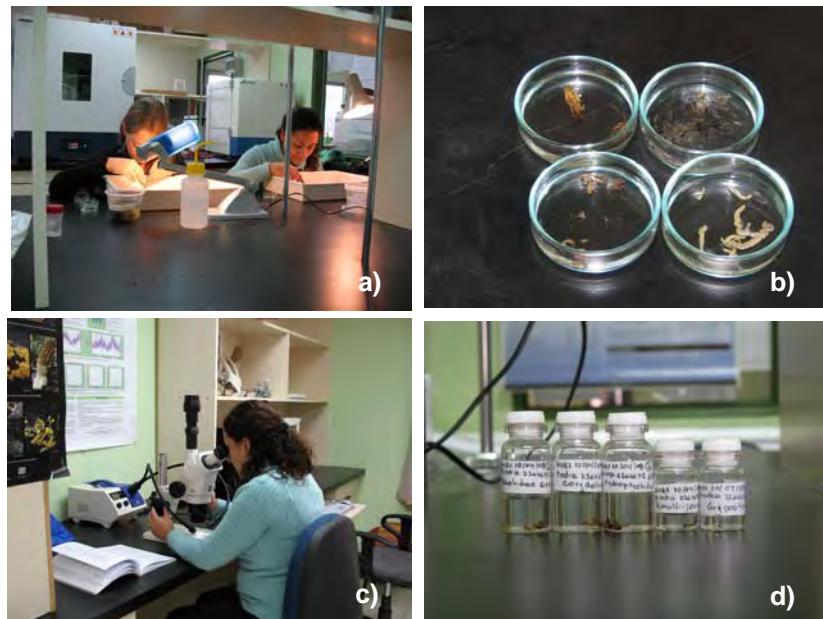
Figura 3.4. Metodología utilizada en la separación e identificación de macroinvertebrados. a) Separación de los macroinvertebrados del sustrato, b) Agrupación de los individuos separados, c) Identificación de los macroinvertebrados, d) Colección de los grupos taxonómicos colectados.

Posteriormente se contabilizaron los individuos presentes en cada muestra y por cada grupo taxonómico determinado. Tanto para la contabilización como la identificación se empleó un microscopio estereoscópico trilocular Carl Zeiss modelo 2000C. Finalmente todos los individuos fueron guardados en frascos debidamente rotulados con alcohol a 70% para su conservación, constituyendo así una colección de referencia.

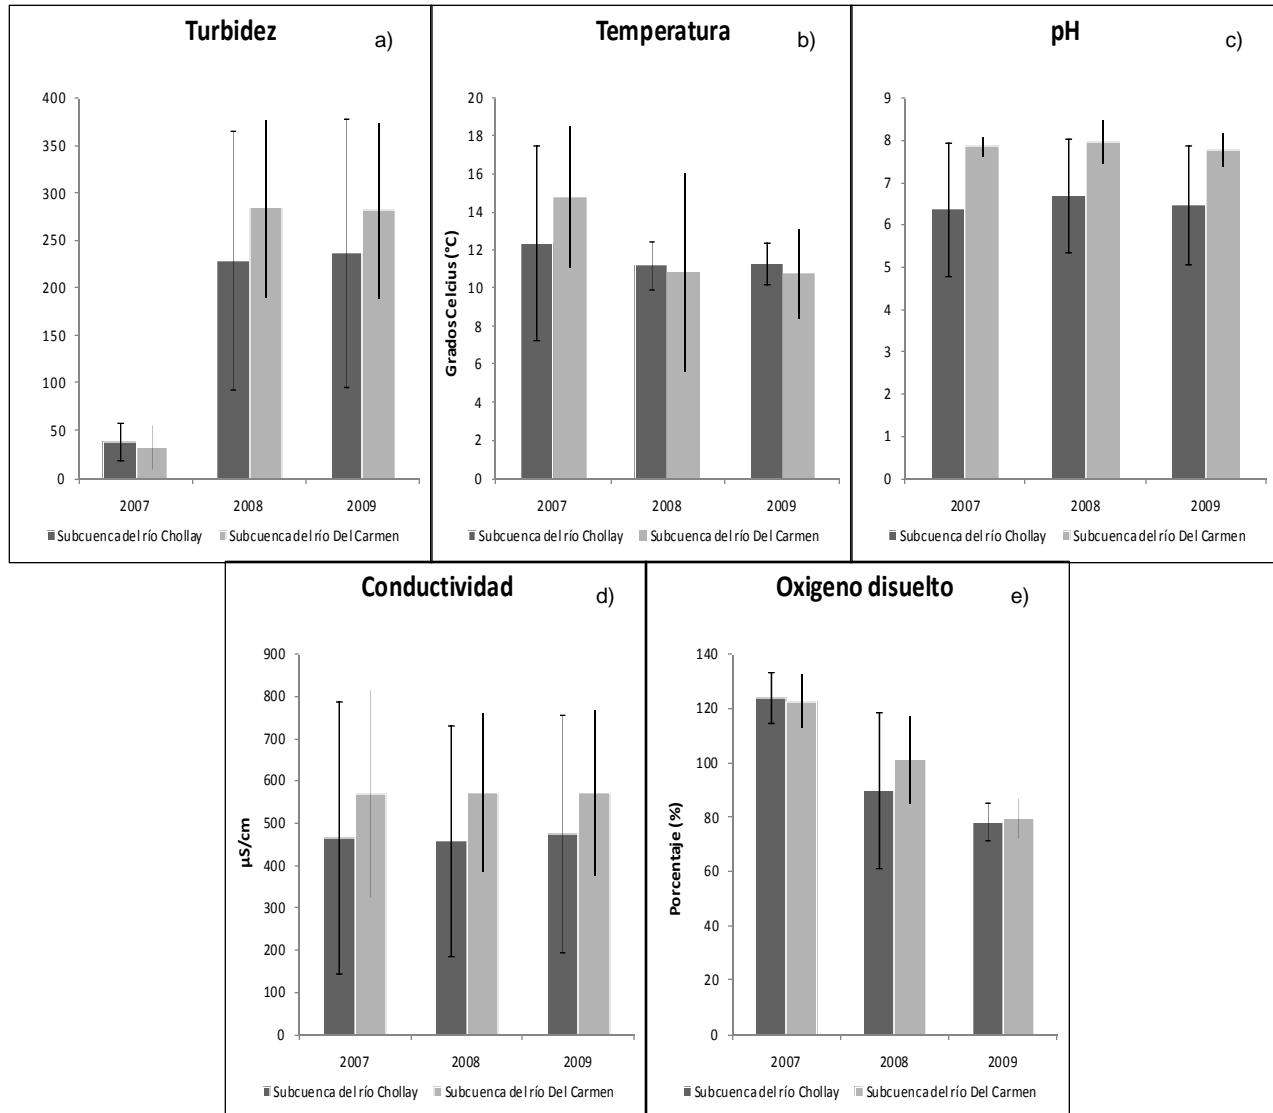
Figura 4.1 Parámetros físico-químicos promedio de los cursos de agua registrados durante las tres sesiones de colecta: a) Turbidez (NTU para el 2007 y ppm para el 2008 y 2009), b) Temperatura (°C), c) pH, d) Conductividad ($\mu\text{s}/\text{cm}$) y e) Oxígeno disuelto (%). promedio del agua en cada una de las estaciones de muestreo, durante las tres sesiones de colecta.

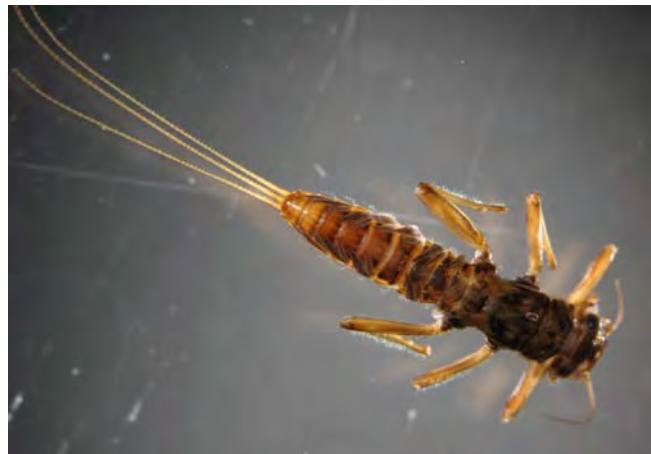
F. Hidroptilidae

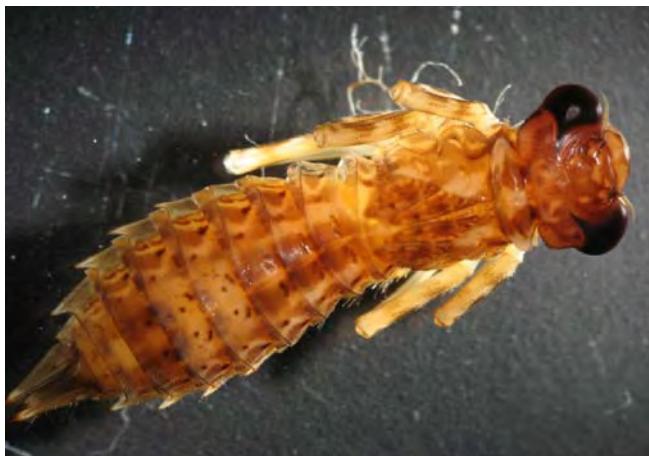
F. Aeshnidae

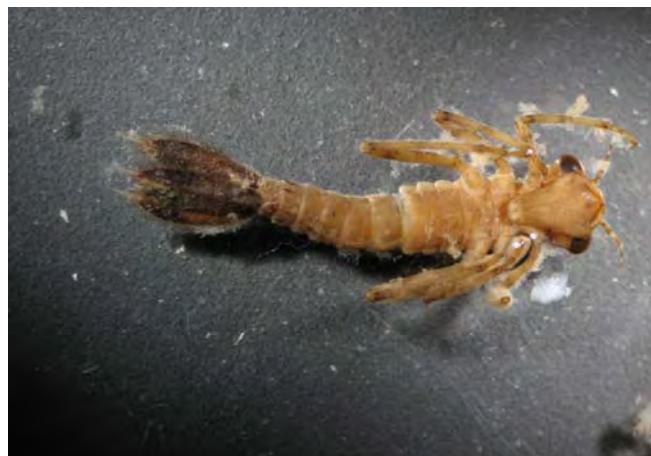
F. Coenagrionidae

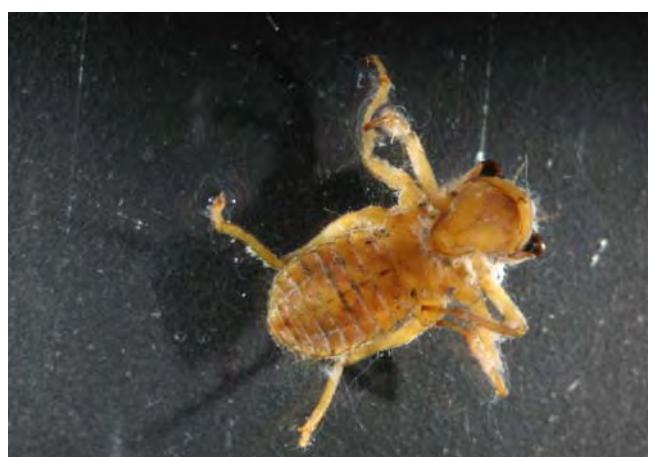
F. Libellulidae

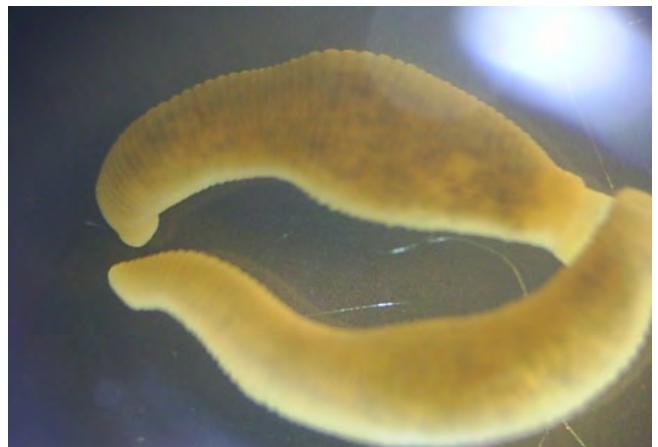
F. Glosiphoniidae
