EN LO PRINCIPAL: SOLICITA LA NULIDAD DEL PROCEDIMIENTO, **EN SUBSIDIO** FORMULA DESCARGOS; **PRIMER OTROSÍ:** ACOMPAÑA DOCUMENTOS; **SEGUNDO OTROSÍ:** ACREDITA PERSONERÍA.

SEÑOR SUPERINTENDENTE DEL MEDIO AMBIENTE

El proyecto “Salmón Libre de Enfermedades”, consiste en una piscicultura ubicada a 90 km de Puerto Varas, camino a la localidad de Ralún, en la ruta 225 (Puerto Varas- Ensenada), del sector denominado como Hueñu – Hueñu, Provincia de Llanquihue, Comuna de Puerto Varas, Región de Los Lagos.

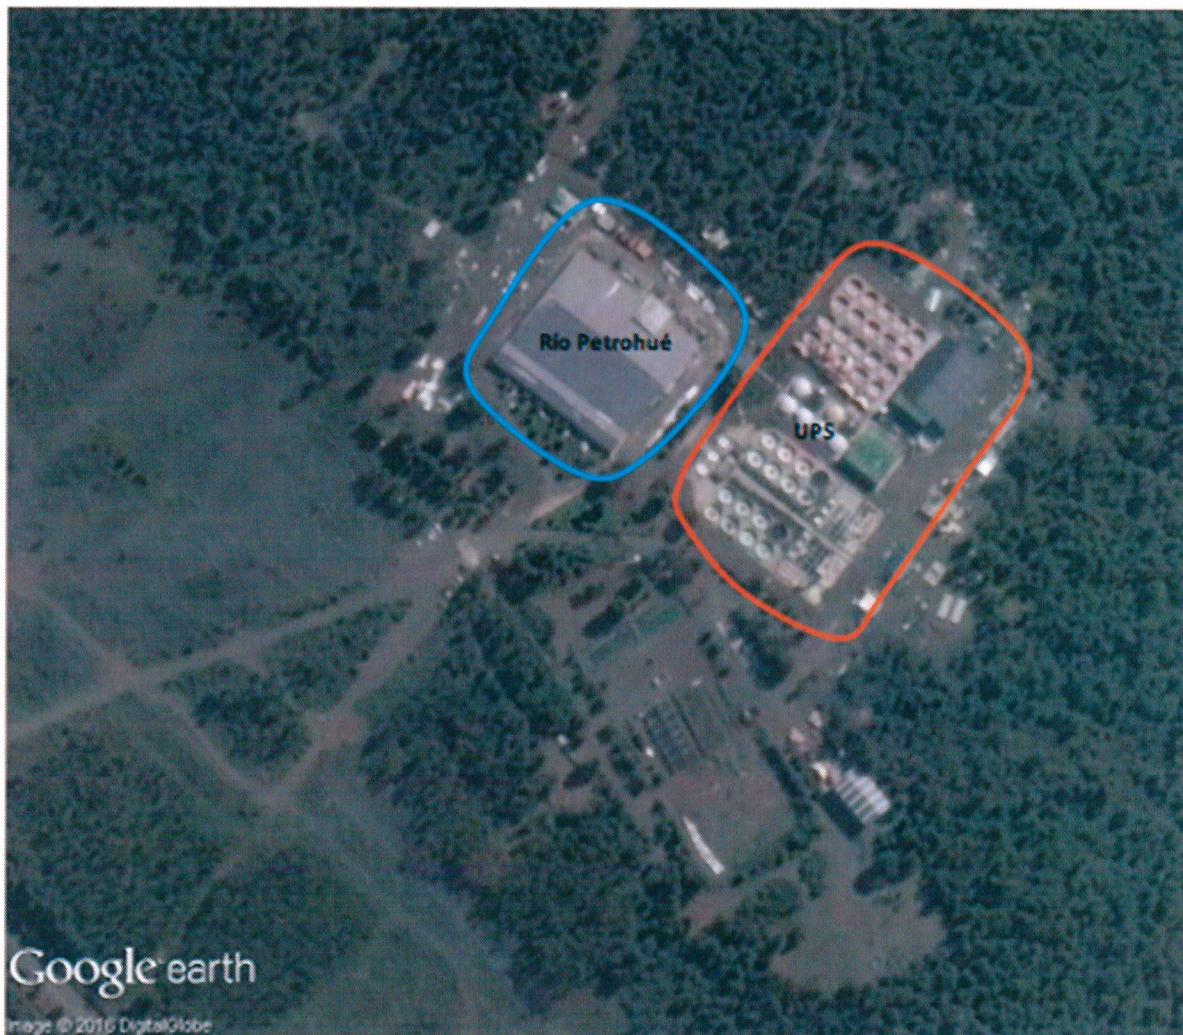
Figura 1. Planta Petrohué.

La planta Petrohué está dividida en dos áreas de producción (figura 1). La primera de ellas es Petrohué o Río Petrohue, conformada por el área de incubación o hatchery y una sala de alevinaje; la segunda, mientras tanto, corresponde a las unidades de esmoltificación o comúnmente denominadas UPS.

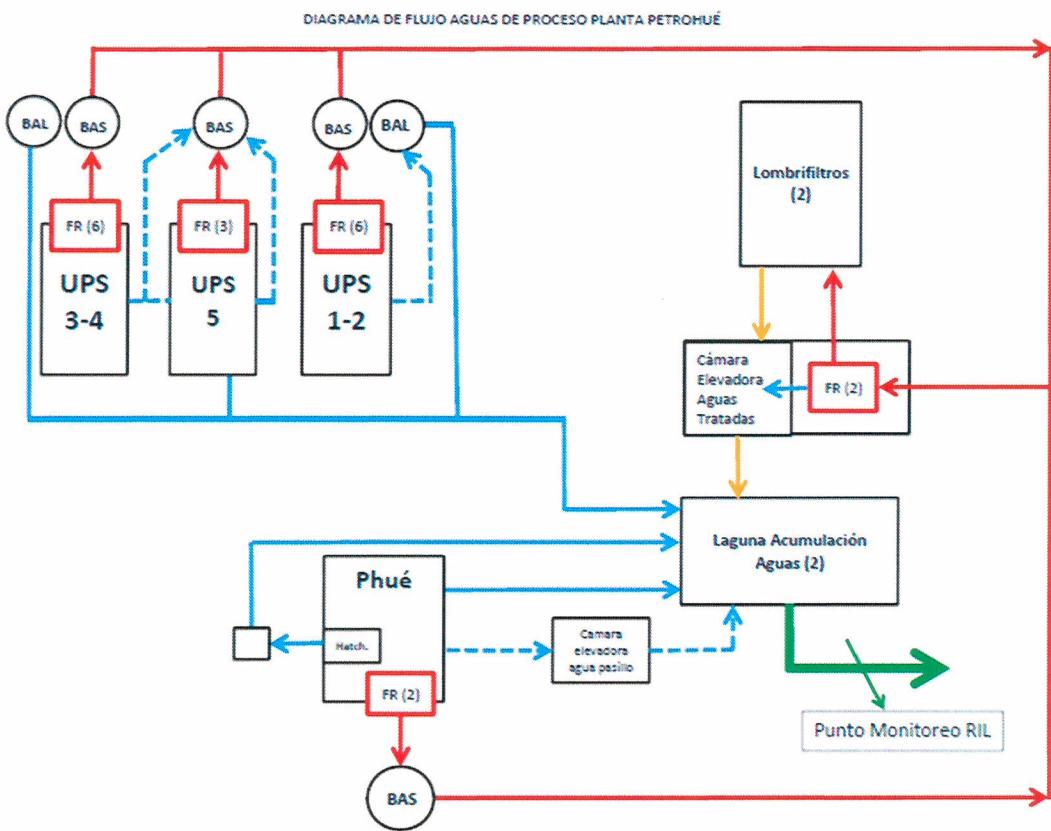
Figura 2. Diagrama de flujo de aguas de proceso Planta Petrohué (tomado de “Manejo de aguas residuales”).

Como parte del proceso de incubación, alevinaje y esmoltificación de salmonidos, se tienen una serie de aguas que son parte del proceso productivo como input o bien como residuo, esto es, aguas limpias, aguas sucias, agua tratada, agua de recambio y residuo industrial líquido (RIL), las cuales se detallan en el Anexo N°1 "Manejo de aguas residuales", adjunto en primer otrosí . El diagrama de flujo de estas aguas se muestra en la figura 2.

- RIL: agua residual final, con parámetro de calidad bajo Tabla 2, D.S.90
- Agua de recambio: agua de proceso que es reemplazada por agua fresca
- Aguas de pasillo: agua de proceso que cae al piso por efecto de la actividad de cultivo
- Agua Sucia: agua obtenida del retro lavado de filtros rotatorios
- Agua Tratada: agua obtenida desde la salida del sistema de tratamiento (lombrifiltro)
- FR(n) Filtro Rotatorio: entre paréntesis el número de filtros por unidad

BAL: Buffer de agua limpia: colecta aguas de recambio y pasillo ups

BAS: Buffer agua sucia: colecta aguas de retro lavado filtros rotatorios

Hatch. Hatchery: incluye sala de recepción de ovas

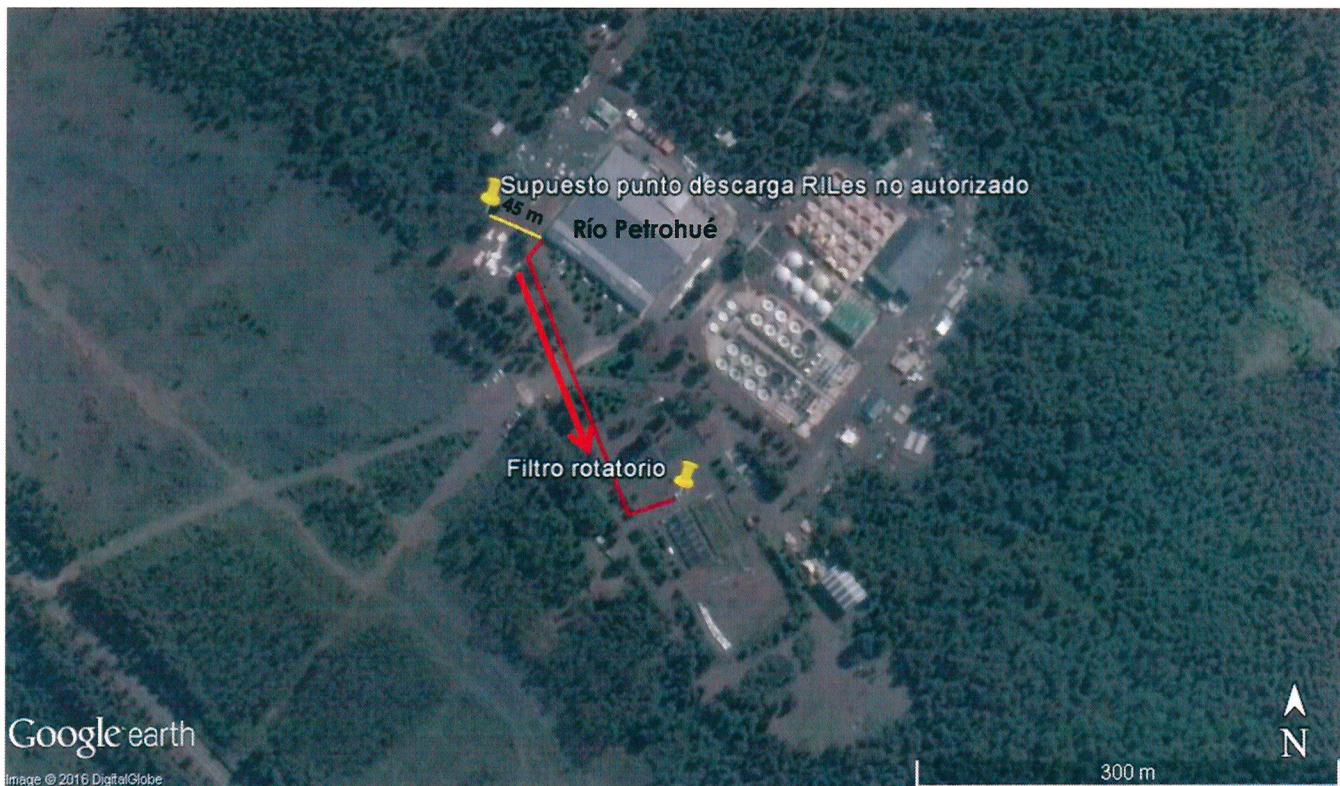
Figura 3. Supuesto punto descarga RILes no autorizado.

El punto indicado por la SMA como descarga de RILes no autorizado en el resuelvo I 1. de la Resolución Exenta Nº 1 / ROL F-036-2016 de 12 de octubre de 2016, coordenadas $41^{\circ}14'08.5''$ Latitud S; $72^{\circ}28'49.1''$ Longitud W (Datum WGS-84) es posible situarlo a unos 45 metros en línea recta de Río Petrohué, próximo a tubería que por vía subterránea conduce las aguas provenientes del buffer de aguas sucias que colecta las aguas de retro lavado de los filtros rotatorios (figura 2 y 3).

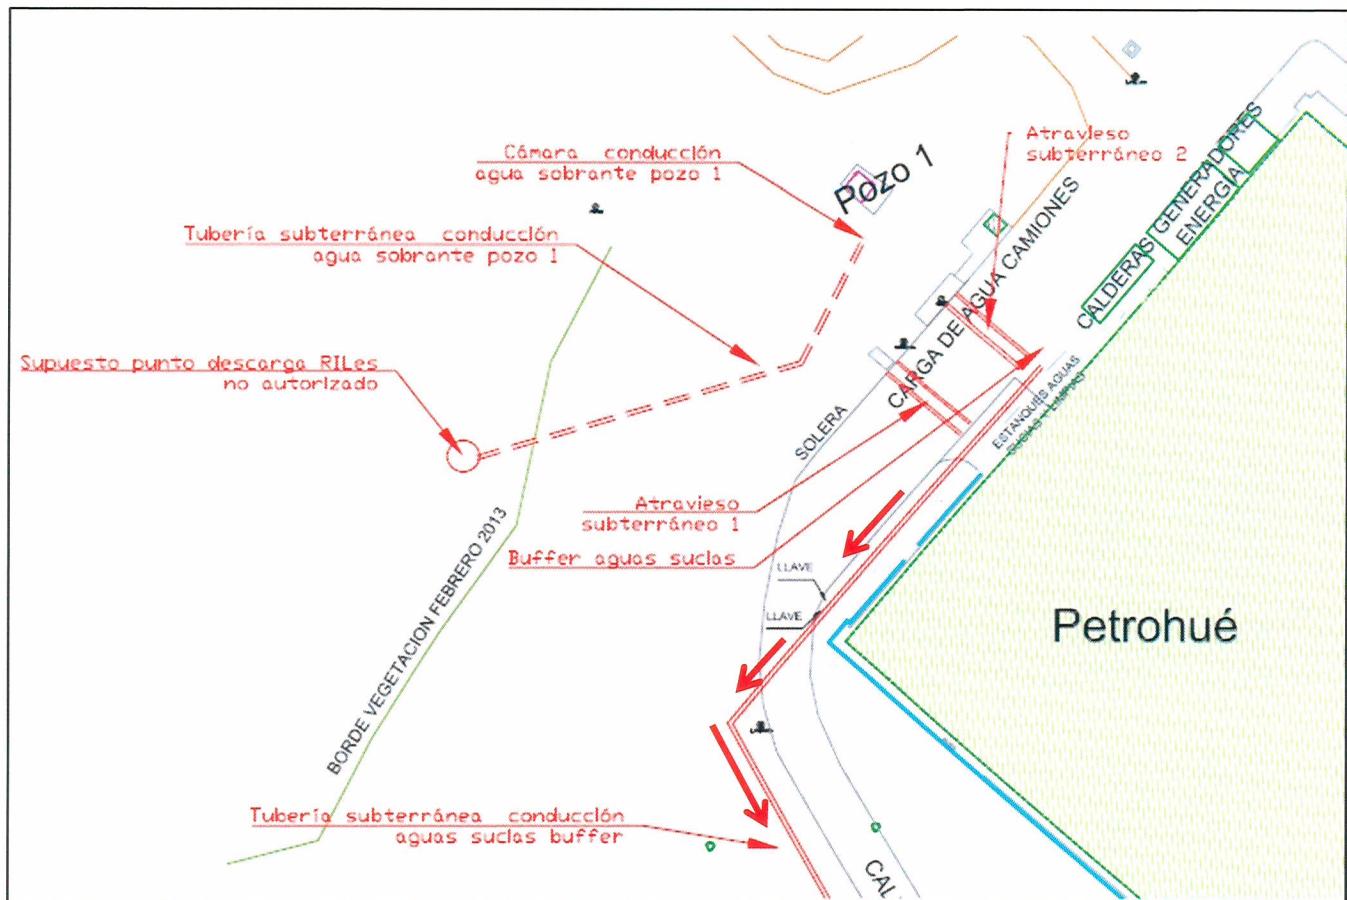
Figura 4. Instalaciones emplazadas en el área del supuesto punto de descarga de RILes no autorizado, año 2013¹.

En cuanto a la situación de las instalaciones emplazadas en el área del supuesto punto de descarga de RILes no autorizado en el año 2013, en la figura 4 se puede visualizar la ubicación del buffer de aguas sucias respecto de

este supuesto punto de descarga de RILes no autorizado. En tal sentido, la conducción de las aguas sucias a partir del buffer respectivo, se hacía y hace por tubería subterránea en dirección distinta a la ubicación del punto de descarga de RILes no autorizado indicado por la SMA, toda vez que eran y son conducidas hacia el filtro rotatorio emplazado en el sector de las lagunas de acumulación de aguas y lombrifiltro (figura 2 y 3), a fin de ser debidamente tratadas conforme al sistema de tratamiento aprobado por la RCA 390/2009.

¹ Los textos y dibujos en rojo tienen una función gráfica respecto de las instalaciones y tuberías subterráneas existentes el año 2013. El trazado se hizo a partir de levantamiento topográfico ejecutado en febrero de 2013 por encargo de Salmones Camanchaca S.A.

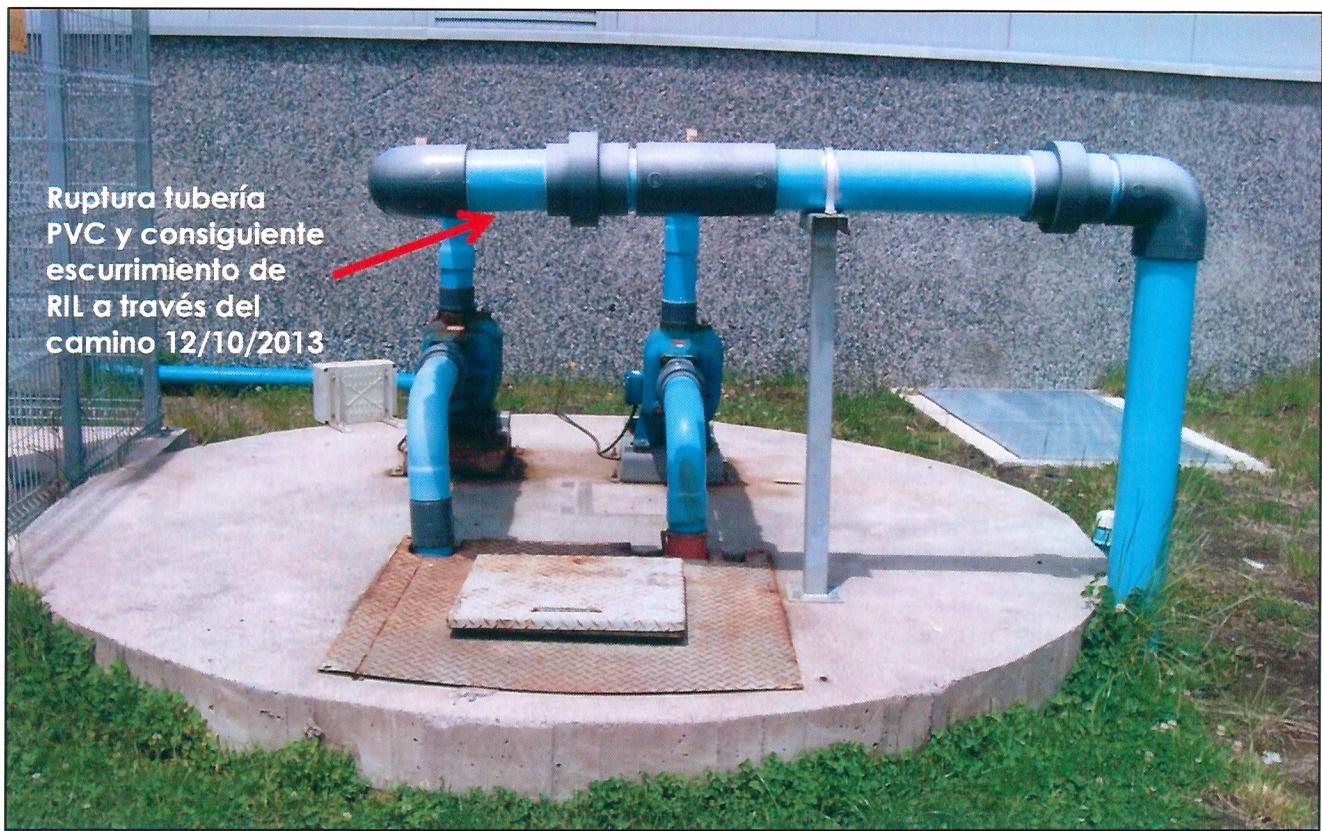
Fotografía 1. Buffer aguas sucias².

En tal sentido, es dable explicitar que el origen del RIL detectado por la autoridad en fiscalización del 17/10/2013 tuvo su origen no en la existencia de un by-pas, sino en un hecho fortuito y puntual como resultado de la ruptura por fatiga de material de una de las cañerías de PVC del buffer de aguas sucias (fotografía 1). Este hecho se suscitó durante la noche del día 12/10/2013, en donde el RIL que provenía desde el filtro rotatorio para ser conducido hacia el buffer de aguas sucias, escurrió sobre el camino en el sector del atravesio 2, hacia el sector de carga de agua limpia de camiones de ese entonces, habiendo contribuido en ello el desnivel del camino, producto del peso y tránsito permanente de camiones en el sector (fotografía 2 y figura 5). El RIL que escurrió por el camino alcanzó el sector del pozo 1, donde logró ingresar a la tubería subterránea de conducción de agua sobrante de este pozo (figura 5), pues aquélla se encontraba rota debido al tránsito de camiones que por ese entonces sobrepasaban la solera con frecuencia al no haber un cerco o barrera que lo impidiera. De este modo el RIL ingresó por la tubería subterránea de conducción de agua sobrante del pozo 1 descargando finalmente en las zanjas que menciona la autoridad.

² Fotografía referencial respecto al buffer en condiciones operativas y de funcionamiento óptimo.

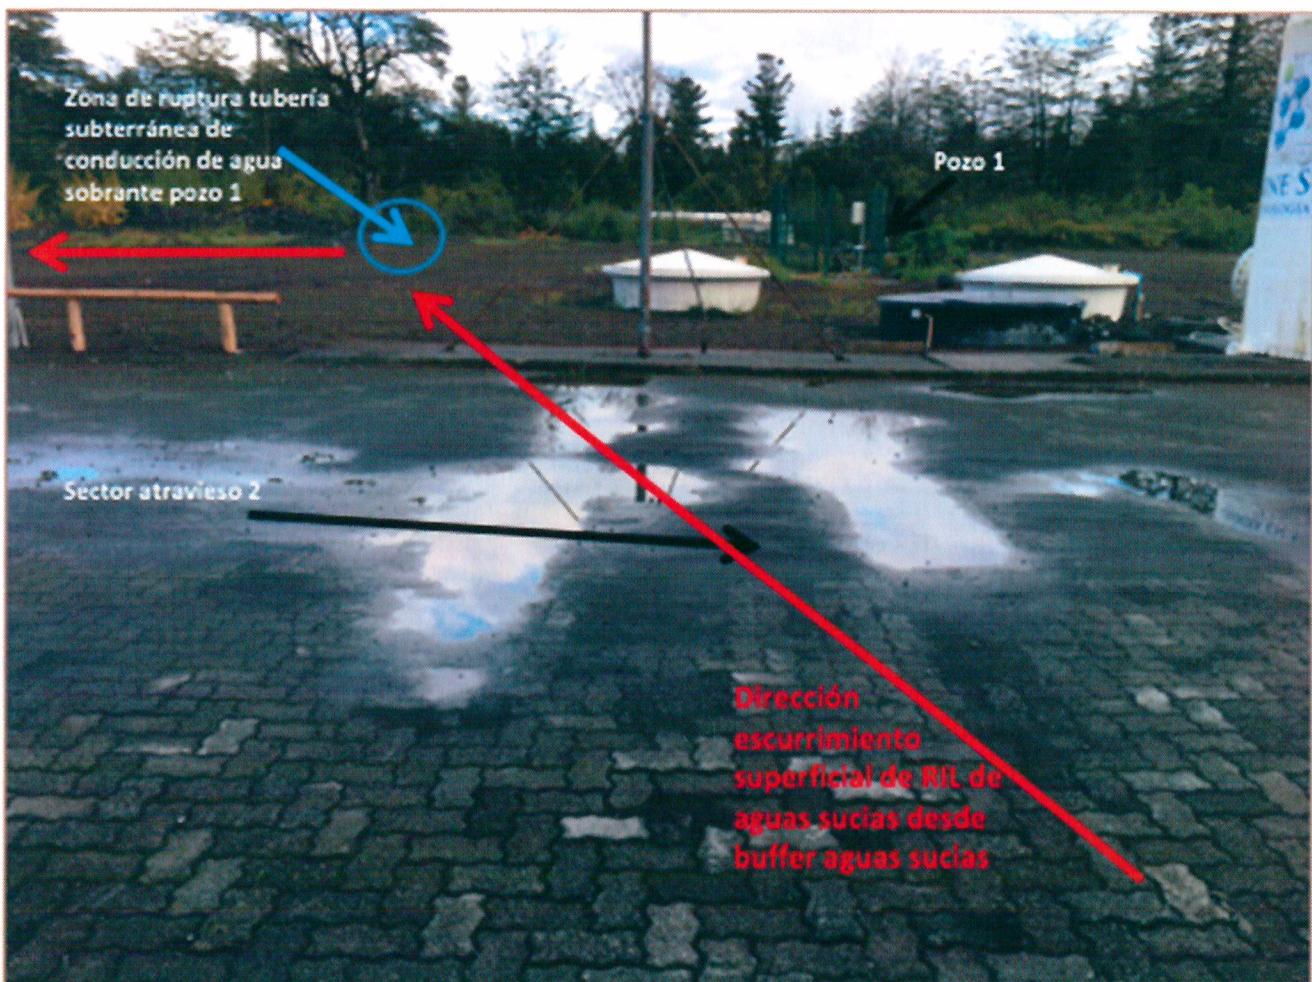
Fotografía 2. Sector atravieso 2 y pozo 1³.

³ Fotografía tomada el 04/11/2016 con fines gráficos. Se presenta la situación de derrame de RILes desde ruptura de cañería de buffer de aguas sucias hacia tubería subterránea de conducción de agua sobrante pozo 1.

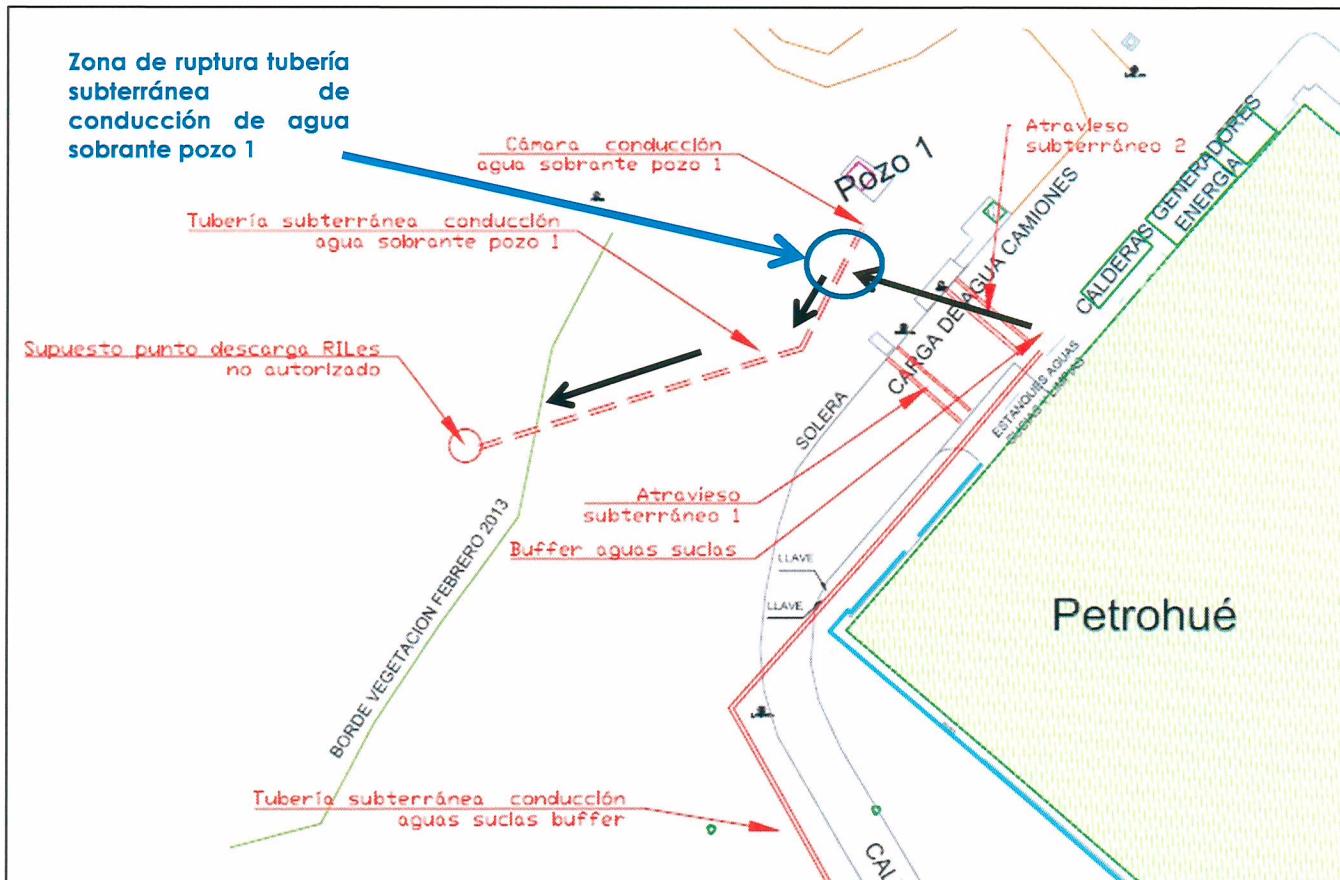
Figura 5. Escurrimiento de supuesto RIL por ruptura de cañería de PVC (la flecha negra indica la dirección del escurrimiento)⁴.

Respecto de la existencia de 2 atraviesos de camino (figura 5) existentes en el sector de aguas sucias y limpias y de carga de camiones, la función de éstos era conducir a través de cañerías subterráneas agua fresca desde el pozo 1 y oxígeno hacia las unidades de cultivo de Petrohué necesarios para el proceso productivo.

⁴ Los textos y dibujos en rojo tienen una función gráfica respecto de las instalaciones y tuberías subterráneas existentes el año 2013. El trazado se hizo a partir de levantamiento topográfico ejecutado en febrero de 2013 por encargo de Salmones Camanchaca S.A.

La situación de escurrimiento de RIL se prolongó hasta la mañana de lunes 14/10/2013 en donde personal de mantenimiento detectó la ruptura de la cañería de PVC, procediendo a su reemplazo con stock de repuestos de la piscicultura y contratación de servicio de retiro de sólidos que quedó en el camino, según da cuenta Orden de compra N° 308843 de 24/10/2013 y factura N° 11 de 04/11/2013⁴, Anexo N°2, adjunto en primer otrosí. No obstante lo anterior, la situación de ingreso del RIL dentro de la tubería subterránea de conducción de agua sobrante del pozo 1 sólo fue detectada tras la fiscalización del 17/10/2013. Al respecto, y en fotografía tomada por personal de Salmones Camanchaca S.A. con fecha 22/10/2013 (fotografía 3), se advierte una clara diferencia entre RIL y el agua proveniente desde el pozo 1, lo que da cuenta de las medidas tomadas para detener el escurrimiento y descarga del RIL.

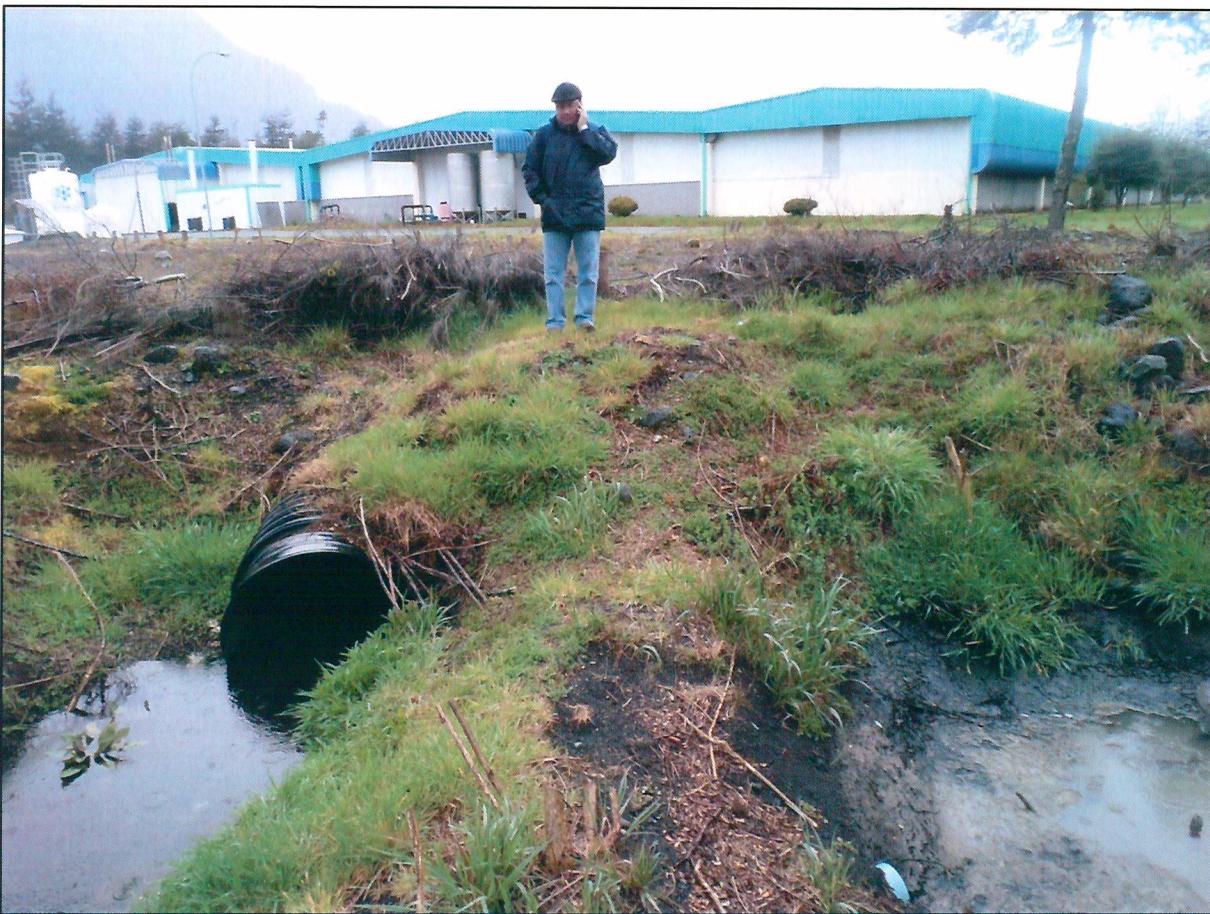
Fotografía 3. Punto de descarga. A la derecha RIL descargado; a la izquierda agua limpia. La conducción fue por la tubería subterránea de conducción de agua sobrante del pozo 1.

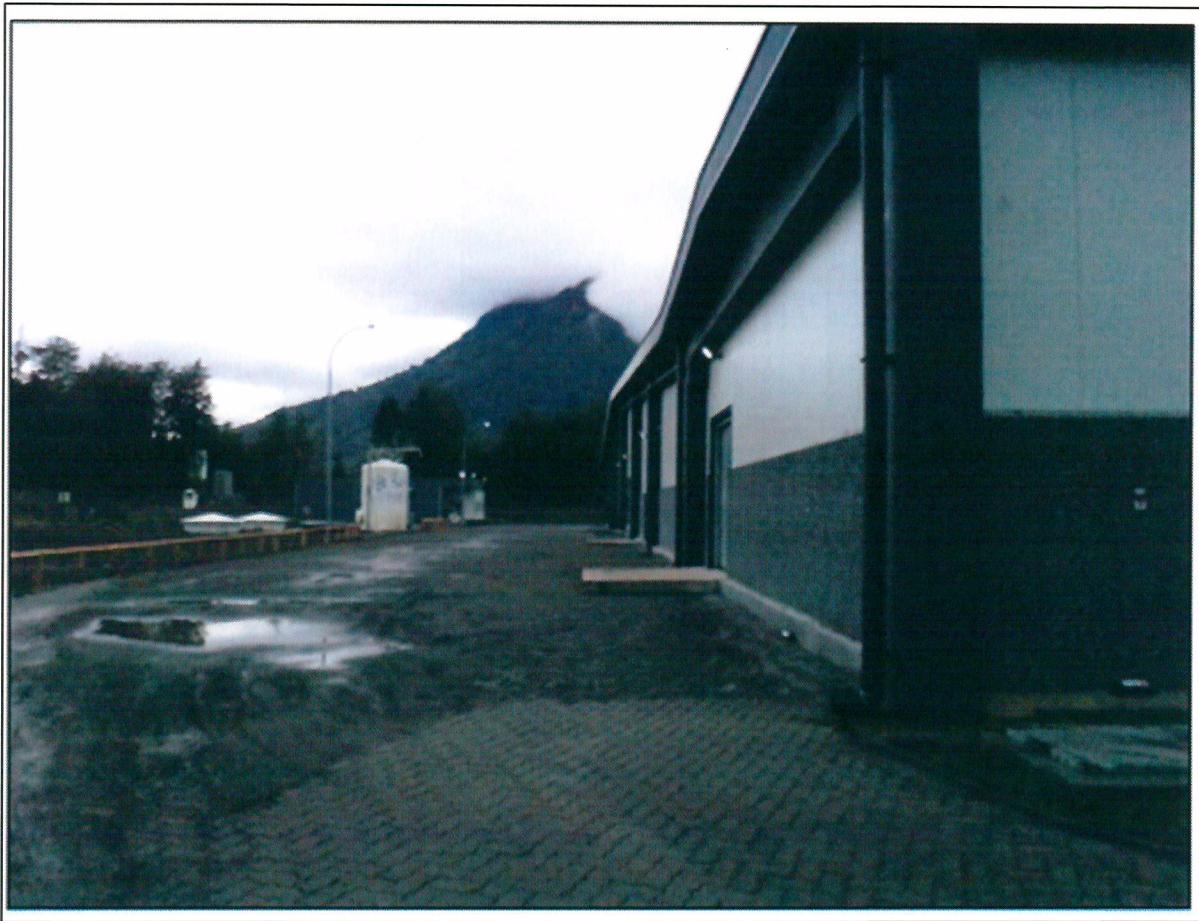
Fotografía 4. Límite posterior actual del galpón Petrohué⁵.

mediante las primeras 10 fotografías de un total de 18 logra dar cuenta del estado actual de Petrohué. Estas fotografías tienen como objetivo situar el lugar exacto donde antes existía la tubería de descarga, zanjas asociadas y también la parte posterior de Petrohué que es donde se encontraba el buffer de aguas sucias, hoy a cubierto del galpón. El segundo medio de verificación, que da sustento técnico al Atestado Notarial, es un Informe de peritaje topográfico a partir del supuesto punto de descarga informado en la Resolución Exenta N° 1/ ROL F-036-2016 de 12 de octubre de 2016, levantamiento ejecutado por el ingeniero geomensor Jorge Cumian Navarro, RUN 8.925.651-8, registrado como perito geomensor en la Corte de Apelaciones de Puerto Montt⁵. Este informe (Anexo N°4, adjunto en primer otrosí) que da cuenta de las instalaciones existentes en la parte posterior de Petrohué concluye que la tubería de descarga y zanjas no se encuentran hoy emplazadas en terreno, además de dar cuenta del límite actual del galpón Petrohué, por lo que el buffer de aguas sucias queda dentro de éste.

⁵ Galpón actual luego de que las instalaciones se viesen afectadas por la erupción del Volcán Calbuco en abril de 2015. Fotografía de 02/11/2016.

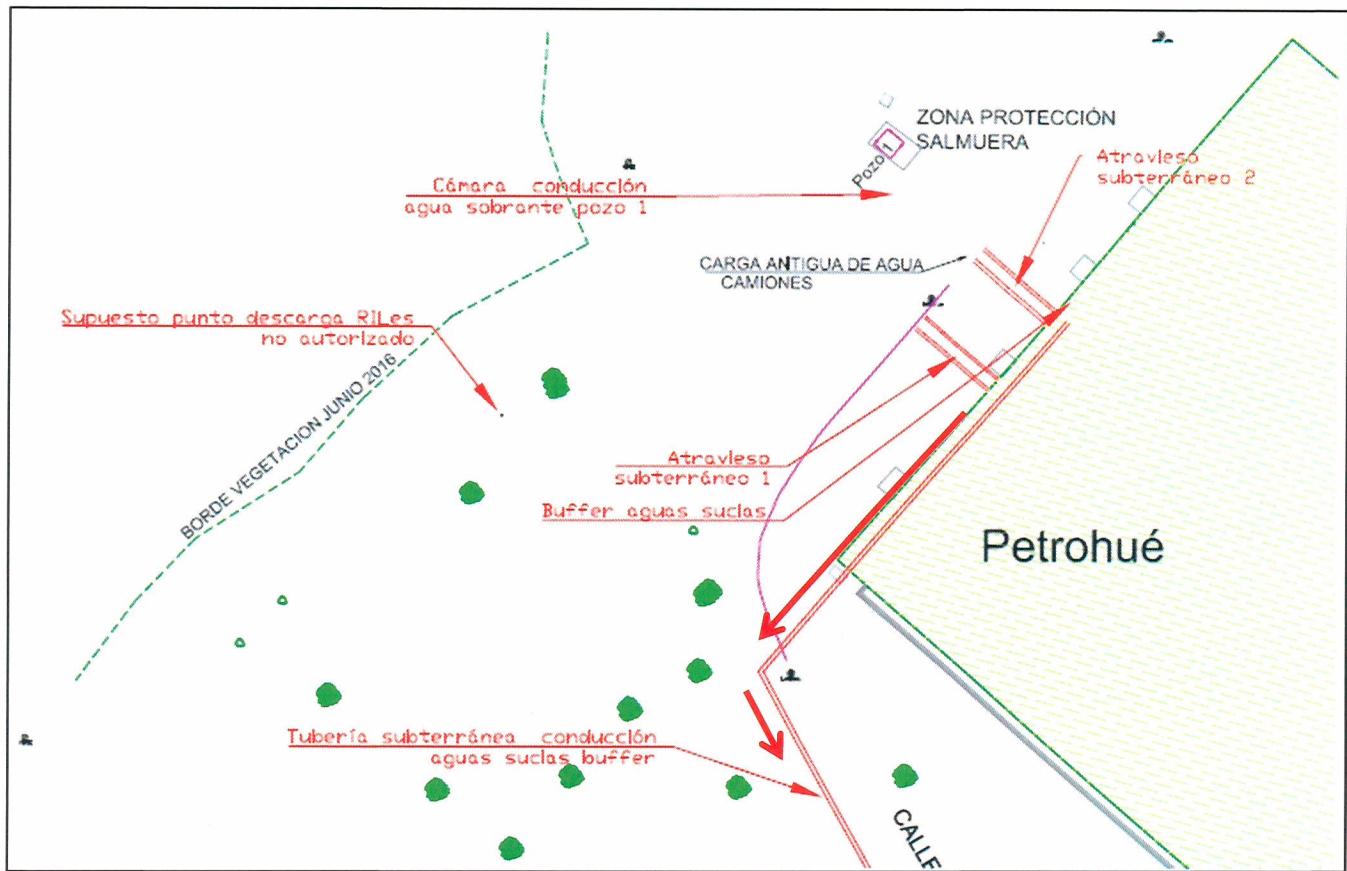
Figura 6. Situación actual emplazamiento buffer de aguas sucias y supuesto punto de descarga de RILes no autorizado⁶.

La situación actual respecto del buffer de aguas sucias es distinta a la presentada el año 2013 durante la fiscalización. El buffer, como parte de las mejoras de Petrohué en virtud de los daños que sufrió en abril de 2015 producto de la erupción del volcán Calbuco, se encuentra hoy dentro del galpón Petrohué (fotografía 4 y figura 6). Asimismo, la tubería de descarga de agua sobrante del pozo 1 así como las zanjas de tierra son hoy inexistentes, todo lo cual se acredita mediante 2 medios de verificación. Uno de ellos es el Atestado Notarial de 02/11/2016 de la Notario Suplente de la Notaría Pública de Puerto Varas, doña Macarena Constanza Molina Cortés, Anexo N°3, adjunto en primer otrosí, que

⁶ Los textos y dibujos en rojo tienen una función gráfica respecto de las instalaciones actuales a partir de levantamiento de topográfico ejecutado en junio de 2016 por encargo de Salmones Camanchaca S.A. La flecha roja indica la dirección actual que siguen las aguas sucias provenientes del buffer respectivo.

Como parte de una serie de acciones correctivas a fin de evitar futuros incidentes de derrame de aguas sucias provenientes del buffer de aguas sucias, cuya ruptura de una de sus tuberías de PVC dio lugar al hecho fortuito y puntual detectado por la autoridad según fiscalización del 17/10/2013, es que se han implementado las siguientes mejoras:

- Las tuberías de PVC del buffer de aguas sucias han sido reemplazadas por HDPE, lo cual le otorga una alta resistencia y durabilidad, Anexo N°6, adjunto en primer otrosí, fotografías buffer actual (fotografías de 07/11/2016).

- Se instaló una alarma de nivel y sensor de presión al buffer de aguas sucias que permite detectar de manera oportuna posibles fallas o rupturas de sus cañerías, Anexo N°5, adjunto en primer otrosí, fotografías buffer actual (fotografías de 07/11/2016).

- Se eliminó la tubería de descarga de agua sobrante del pozo 1 que descargaba sus aguas en las zanjas de infiltración.
- Los 2 atravesos de camino que tenían como función el ingreso de agua fresca y oxígeno a través de tuberías subterráneas se encuentran hoy sellados e inoperativos.

- Se construyó una barrera o cerco de madera que limita el tránsito de camiones de carga de agua sólo al camino habilitado para tal efecto, Anexo N°6, adjunto en primer otrosí, fotografías barrera o cerco de madera (fotografías de 27/10/2016).

- Se trasladó el punto de carga de agua de camiones llevándolo a un lugar distinto al interior de la planta Petrohué, Anexo N°7, adjunto en primer otrosí, punto actual de carga de agua de camiones.
