**Ref.: Informa lo que indica  
Expediente Rol F-044-2016.**

**Minuta**  
**081-2017-MIN-05**  
**Análisis de área de pastoreo e informes de seguimiento**  
**Cargos I y L.**  
**Explora Patagonia**

**Minuta**  
**081-2017-MIN-01**  
**Análisis de emisiones para Calderas Diesel v/s Pellet**  
**Cargo M**  
**Explora Patagonia**  
**03.04.2017**

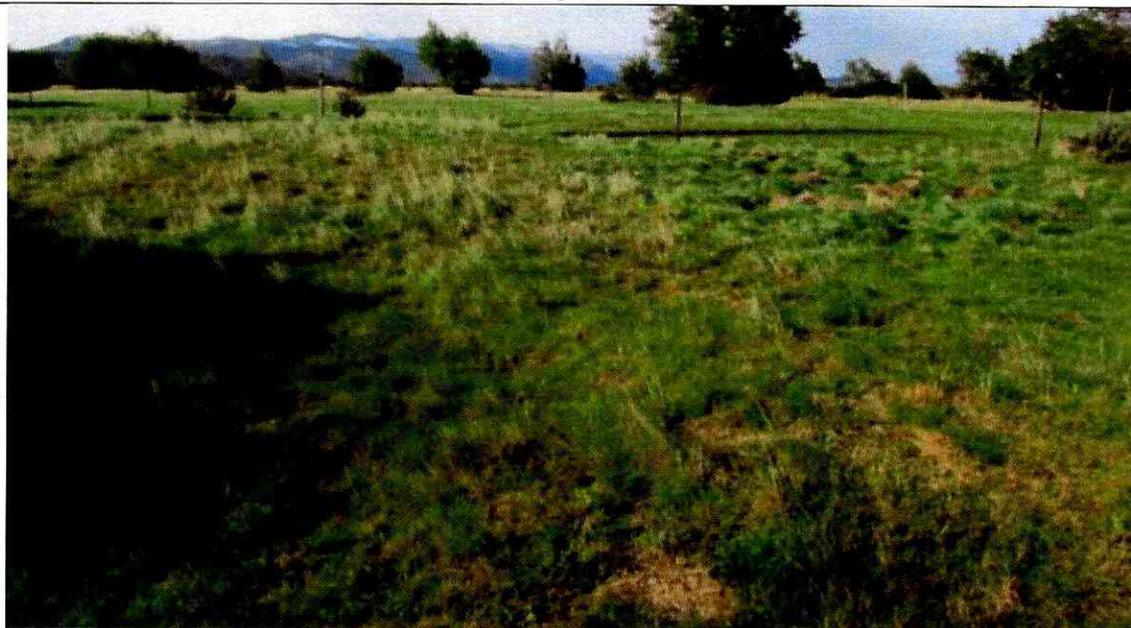
Fotografía 1

Nota: La fotografía muestra la comunidad vegetal de pradera húmeda. Corresponde a un pastizal secundario, es decir, es una formación vegetal, resultado de un determinado manejo silvo-agropecuario, el cual está dominado por plantas introducidas, todas con alto valor forrajero.

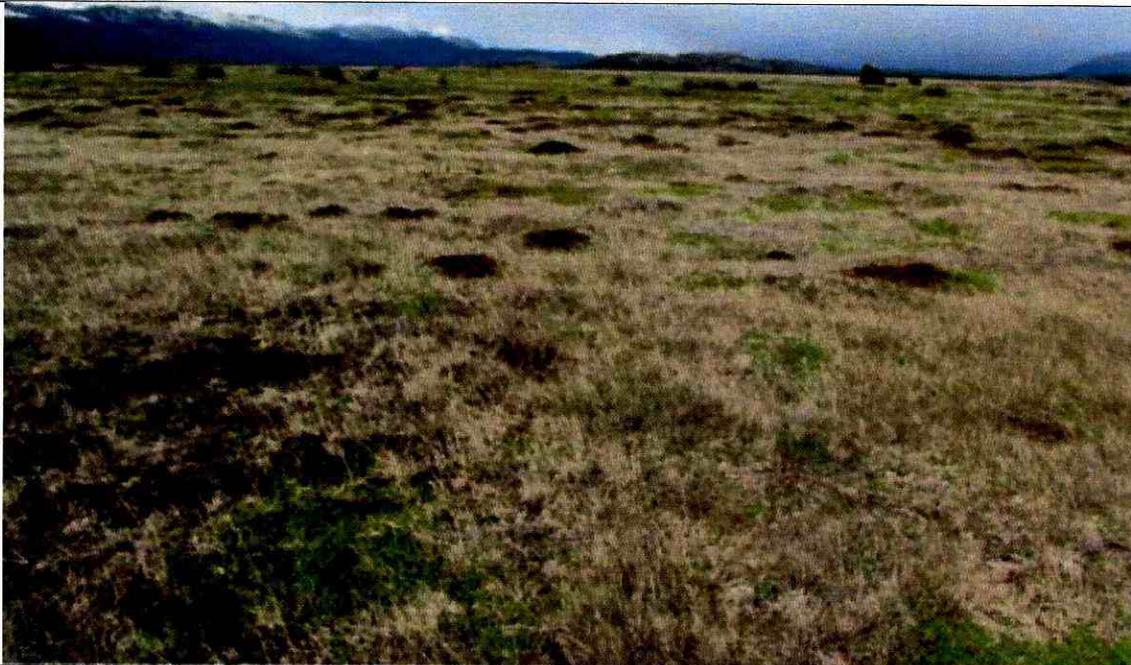
Fotografía 2

Nota: La fotografía muestra la comunidad vegetal de Estepa de *Festuca gracillima*, el cual esta dominado por esta gramínea.

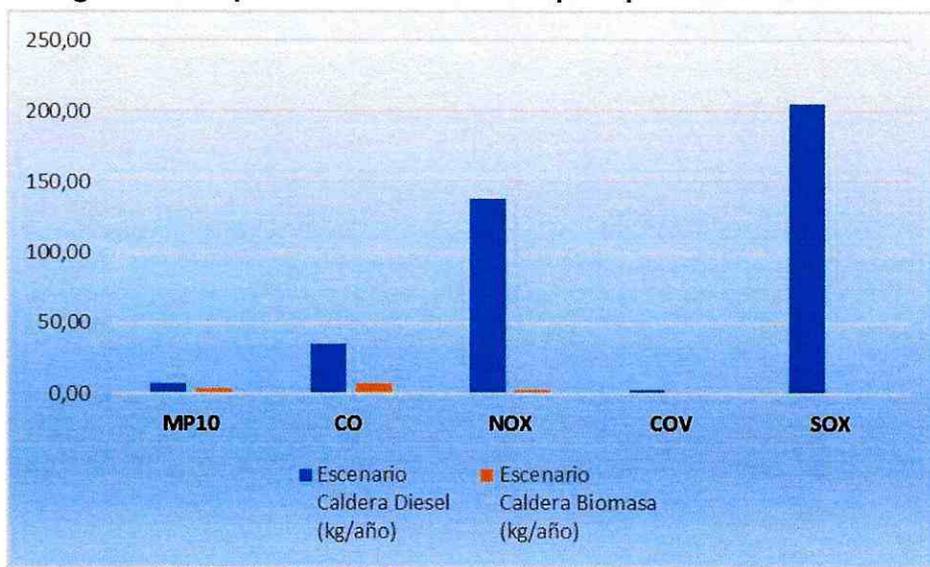
**Figura 1 Comparación de emisiones por tipo de contaminante**

Tal como se aprecia en la tabla, la diferencia de los escenarios en análisis, no comprenden valores negativos. La visualización de los valores presentados en la Tabla 4, se presentan a continuación:

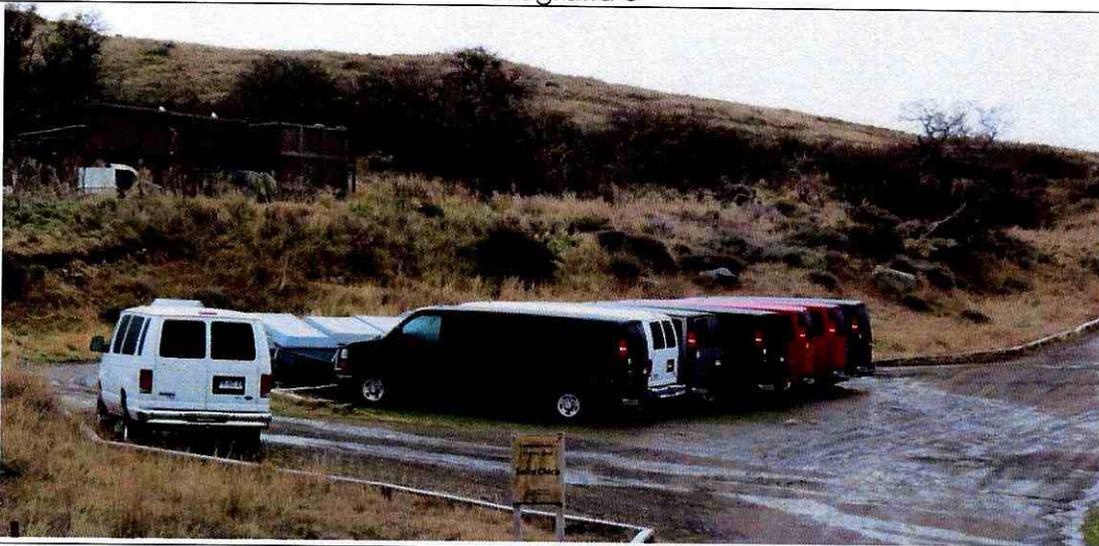
Fotografía 3

Nota: La fotografía muestra el área de estacionamiento de los automóviles que utiliza el hotel para sus pasajeros. Este lugar se usa luego de que los visitantes acceden a las instalaciones del hotel, por lo que no es de acceso a los turistas del hotel como tampoco del Parque.

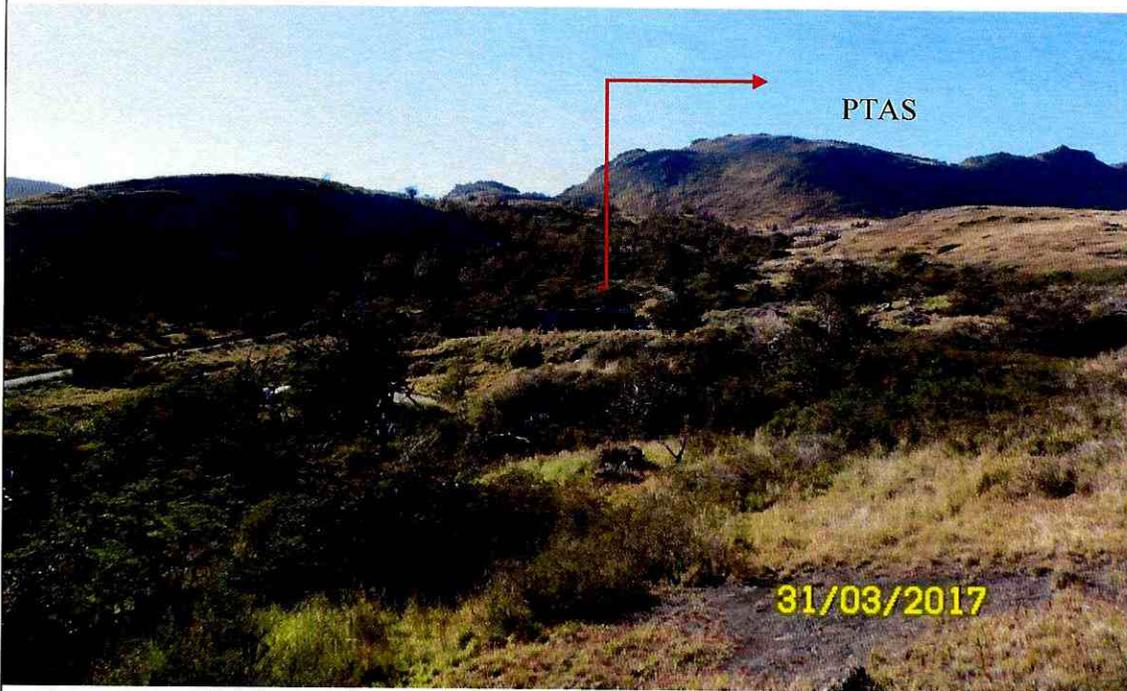
Fotografía 3

Nota: La fotografía muestra el área de emplazamiento de la PTAS, mimetizada con la vegetación natural del área, debido al color escogido para pintar estas instalaciones.

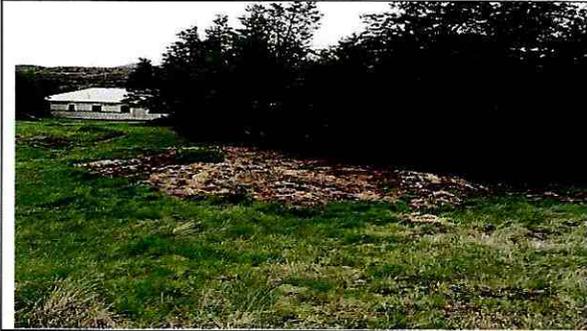
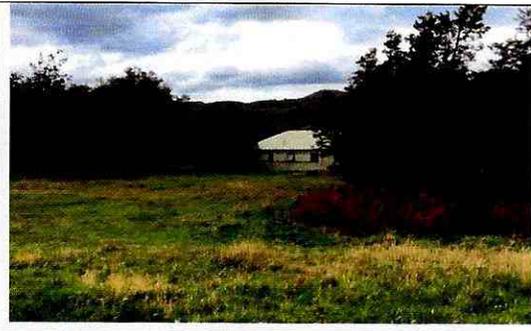
Fotografía 1 Informe de Fiscalización	Fotografía 2
--	--------------

Nota: Se aprecia que el lugar en donde se dispuso los desechos de las camas de las caballerizas, en las inmediaciones de las caballerizas se encuentra limpio

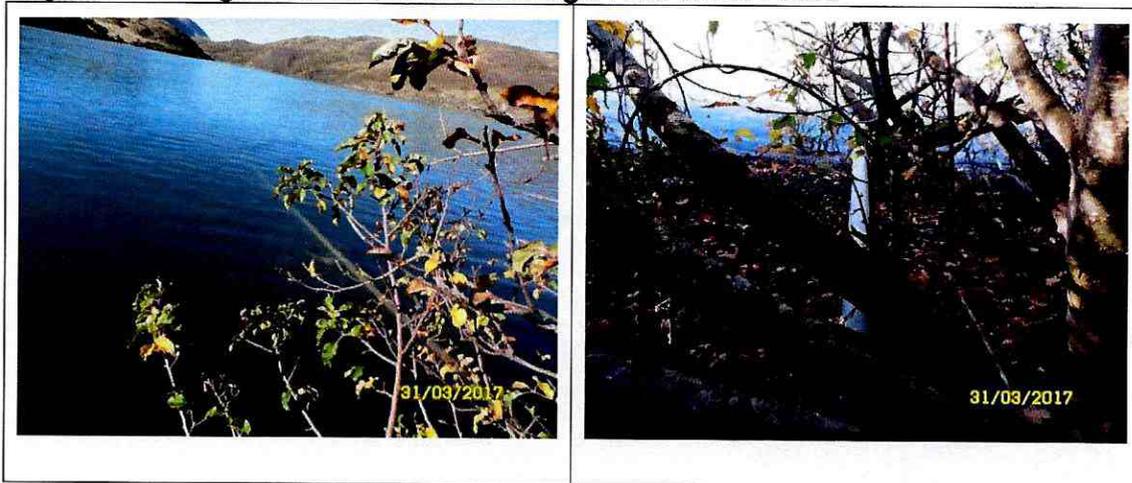
**Figura 2. Vista general sector de descarga PTAS en río Paine**

Respecto al sector de descarga, cabe señalar que ni en las inmediaciones de la fecha de superación normativa detectada, ni en ningún período posterior, existen antecedentes de denuncias asociadas a la alteración de las aguas del río Paine producto de la descarga, ni de la existencia de eventos que hayan afectado los recursos hidrobiológicos y paisajísticos de dicho curso de aguas. La Figura 2 muestra una visión general del sector de la descarga, donde se observa una condición natural tanto de la rívera, como del escurrimiento, sin advertirse la presencia de efectos asociados a la descarga.
