# **Informe Técnico N°11/2017**

Dirección de Obras Municipales

### **“RELLENO SANITARIO DE PUERTO NATALES”**

**PROCEDIMIENTO SANCIONATORIO ROL D-034-2017**

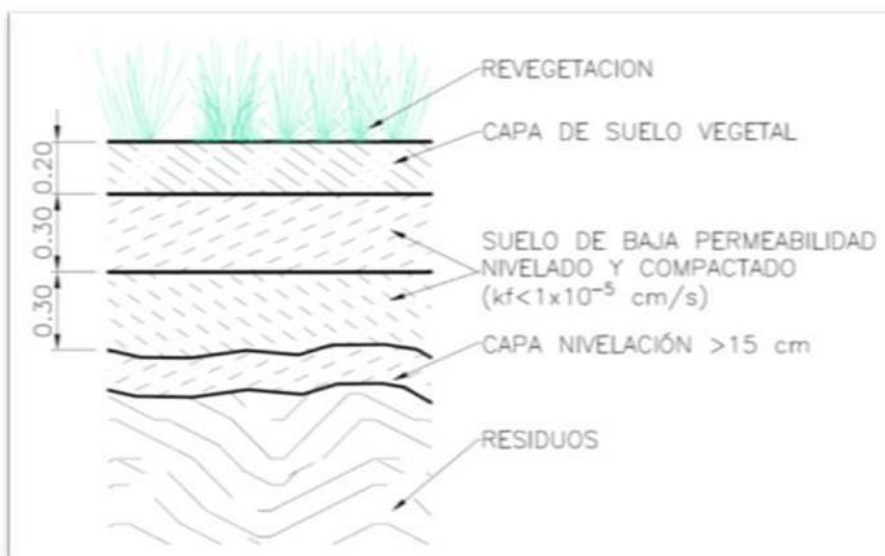
- III. Por un error de conceptualización, se estimó que el guarismo “**independiente**” o “**diferenciado**”, se refería a disponer el escarpe de tal forma que estuviese disponible al momento del cierre de la 1 celda como material de cobertura. No obstante, cabe destacar que operativamente, esta disposición de acopio del material, no contraviene en absoluto el destino final del material de escarpe, dado que cada celda de disposición de residuos debe cerrarse de la siguiente forma:

- IV. Por tanto, se dispuso en un primer piso (de alrededor de 1 metro de altura), el material de escarpe, y sobre él, el material de excavación. Al momento del cierre de la celda, se removería el material de excavación, que servirá como capa de nivelación y sello de 60 cm de suelo de baja permeabilidad, y se dejaría a la vista y disponible el escarpe, para material de cobertura final de 20 cm de espesor. Esto queda refrendado en el Manual de Operaciones del contrato de Ejecución (anexo 2).

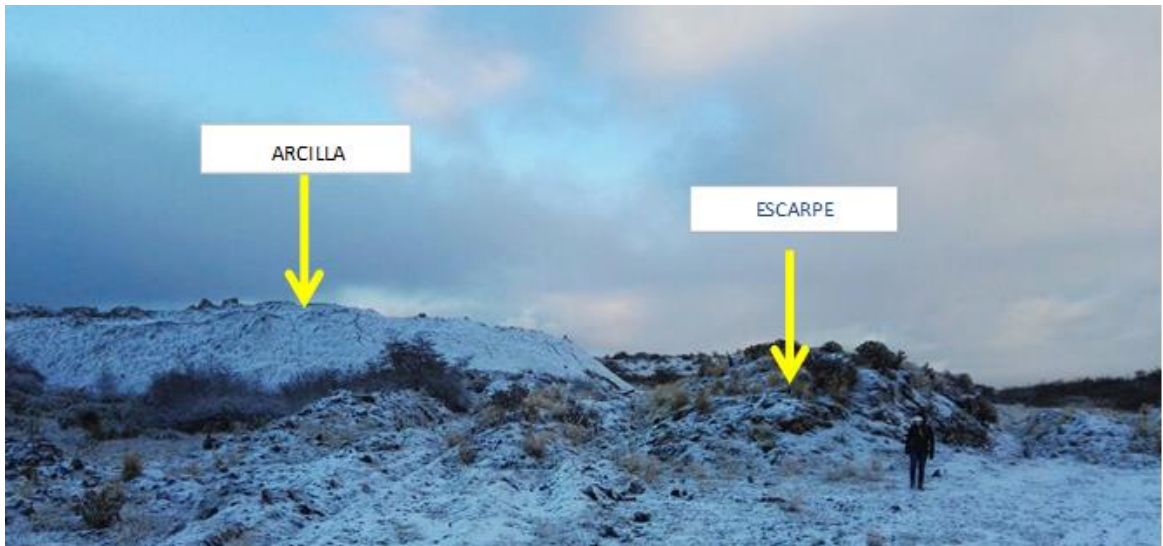
- Posterior a la obtención del PAS 106, Cuando se liberó el área, se procedió a realizar “acopios” independientes y diferenciados, en taludes aparte, como muestra la siguiente fotografía.
