**EN LO PRINCIPAL:** Descargos. **EN EL PRIMER OTROSÍ:** Solicita apertura de término probatorio. **EN EL SEGUNDO OTROSÍ:** Acompaña documentos.

## **SUPERINTENDENCIA DE MEDIO AMBIENTE**

**PATRICIO ALEJANDRO HAUQUIN MONTALVA**, en representación de **SOCIEDAD COMERCIAL REXIN S.A.**, Rol Único Tributario N° 78.773.970-9 ("**REXIN**"), en el marco del procedimiento sancionatorio seguido bajo el **Rol D-068-2017**, y dentro del plazo conferido, vengo en hacer presente los descargos que a continuación se exponen, de conformidad al artículo 49 de la Ley Orgánica de la Superintendencia del Medio Ambiente ("**LOSMA**").

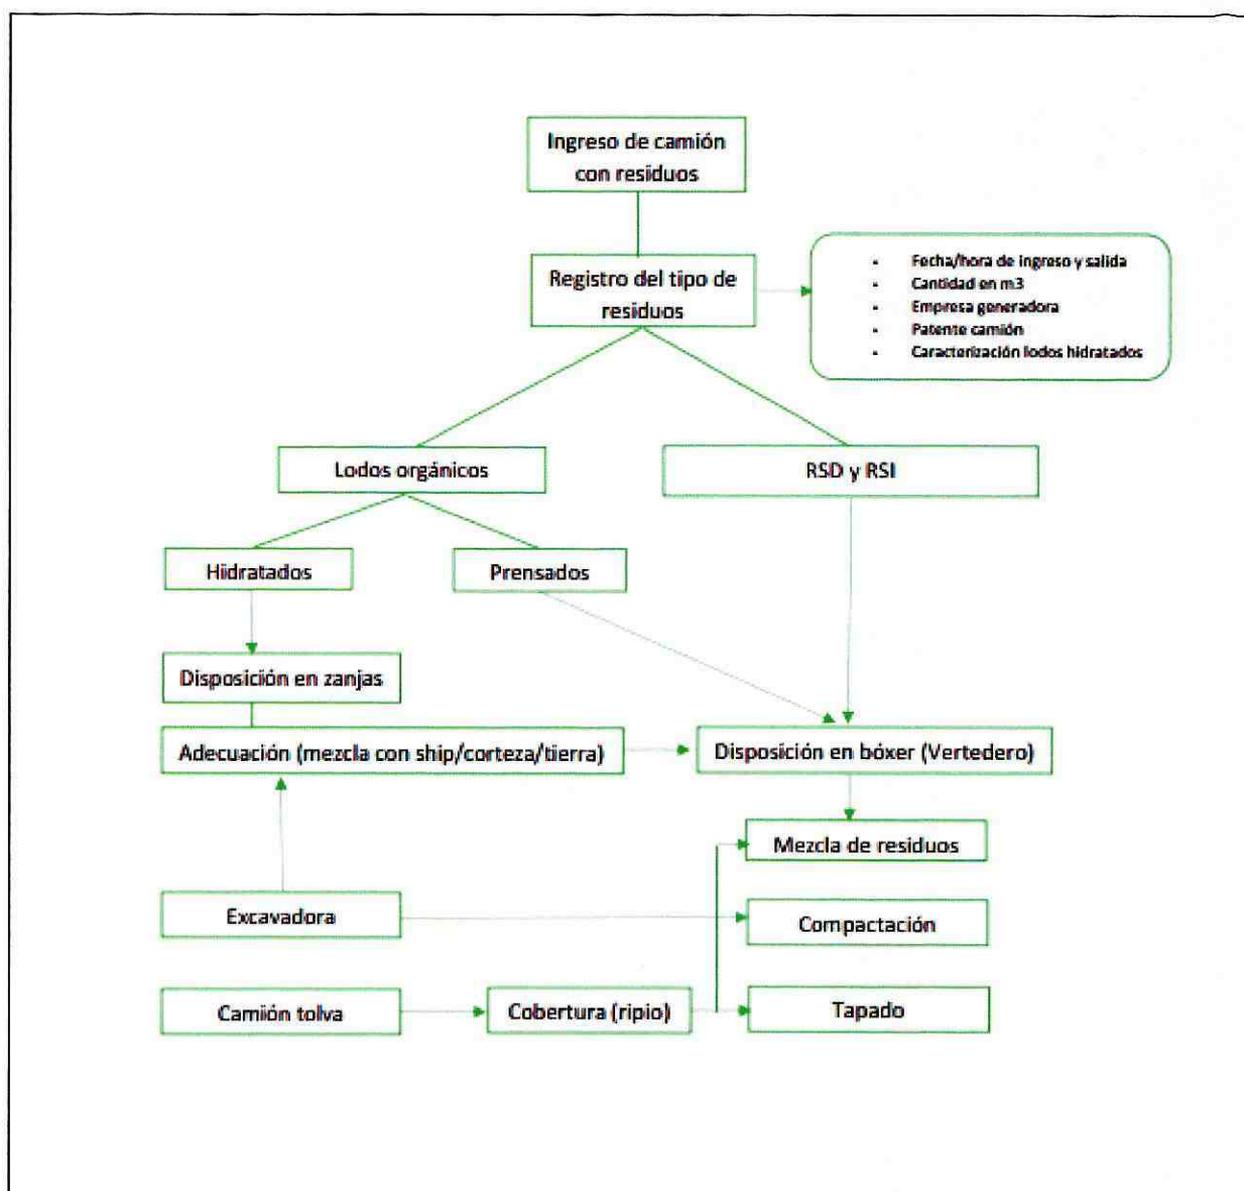
Fuente: Rexin, 2017.

(23%), lodos orgánicos (20%) y residuos municipales (10%). El registro aludido es parte de la operación normal del Vertedero, tal como se muestra en el diagrama de flujo que se muestra a continuación, y en el Protocolo y Procedimiento de adecuación y disposición de lodos, el cual se acompaña en el segundo otrosí de esta presentación.

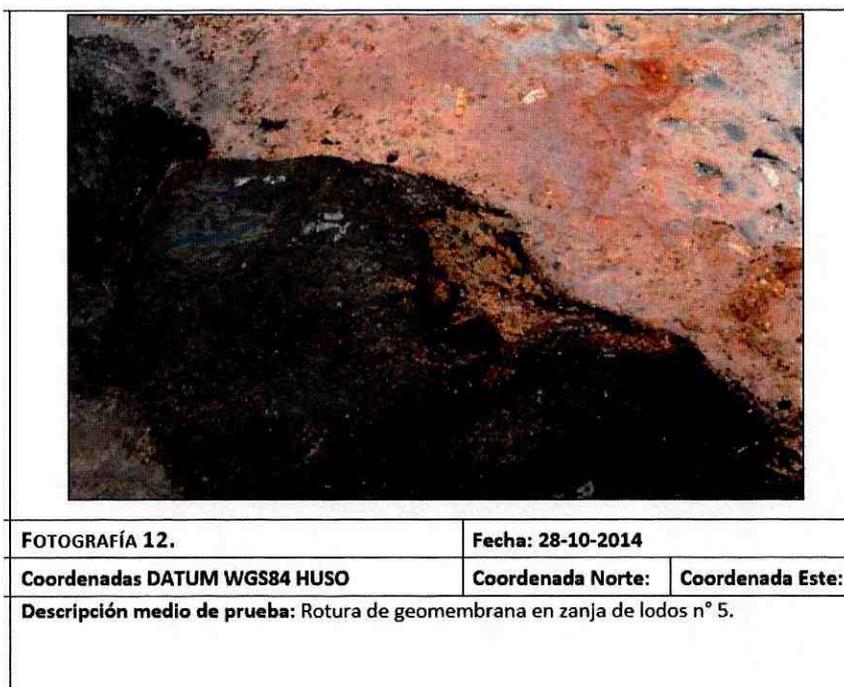
44. De conformidad a lo señalado en la formulación de cargos, durante la inspección realizada en el año 2014, se habría identificado que la geomembrana HDPE de la zanja de disposición N°5 tenía una rotura. Sin embargo, de acuerdo al acta de fiscalización el único medio de prueba sería la siguiente fotografía:

45. Ello no da cuenta de una situación generalizada o de inutilización de la zanja, como pareciera advertir el cargo, sino que muestra una condición que eventualmente puede producirse y que una vez detectada es reparada, es por este motivo que como se ha indicado la RCA que aprueba el proyecto considera diversos medios de contención del líquido generado en el proceso. En este sentido, la fotografía que se incorpora como medio de prueba ni siquiera permite apreciar la dimensión de la rotura, la que en todo caso fue reparada con posterioridad a la fiscalización.

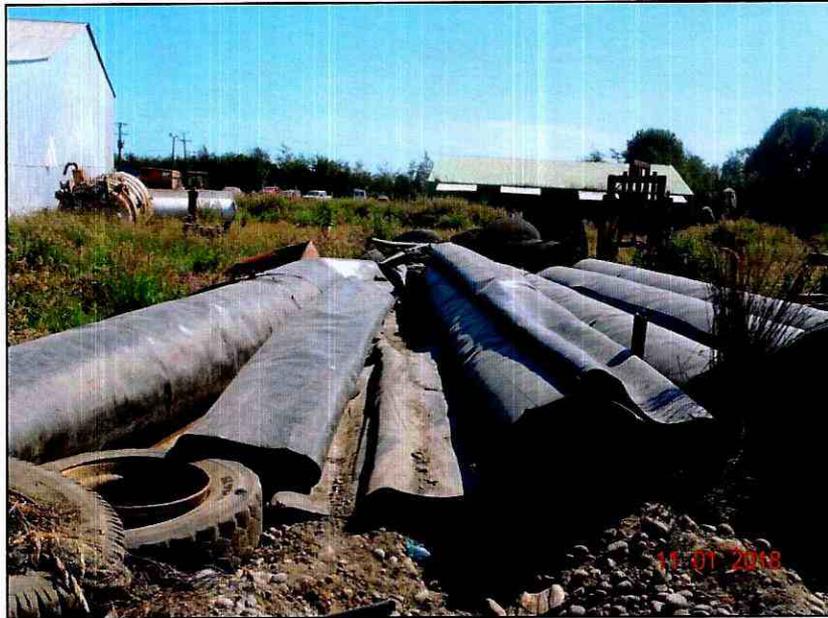
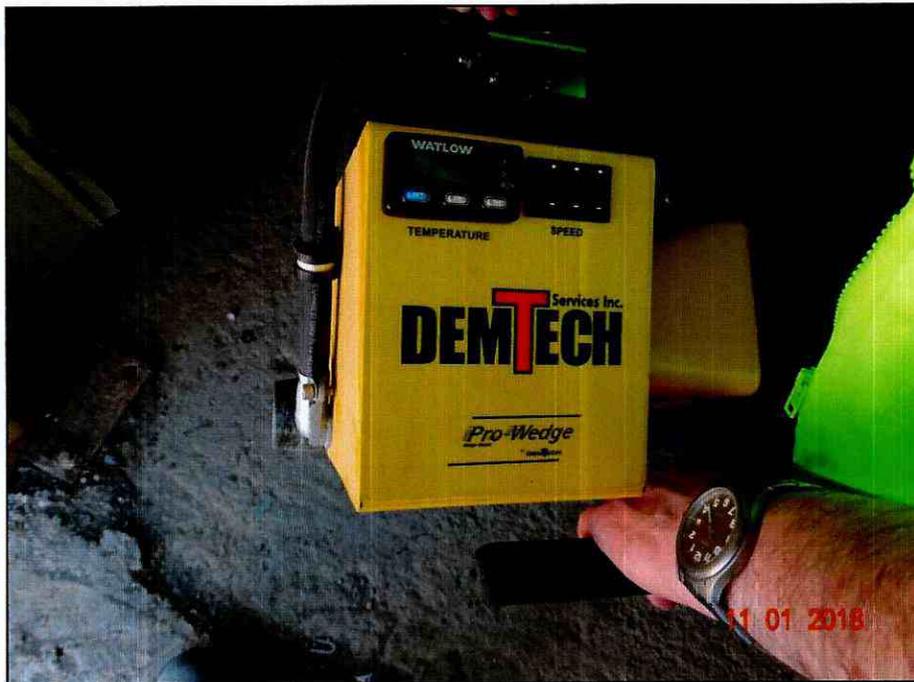
49. Asimismo, a fin de evitar futuras contingencias, mi representada cuenta actualmente con un stock permanente de geomembranas y una máquina soldadora, tal como se observa en las 2 fotografías que se muestran a continuación. Lo anterior permite a futuro dar cabal cumplimiento a lo establecido en la página 8 de la RCA 157/2008 en lo que se refiere a "Fallas en el sistema de impermeabilización".

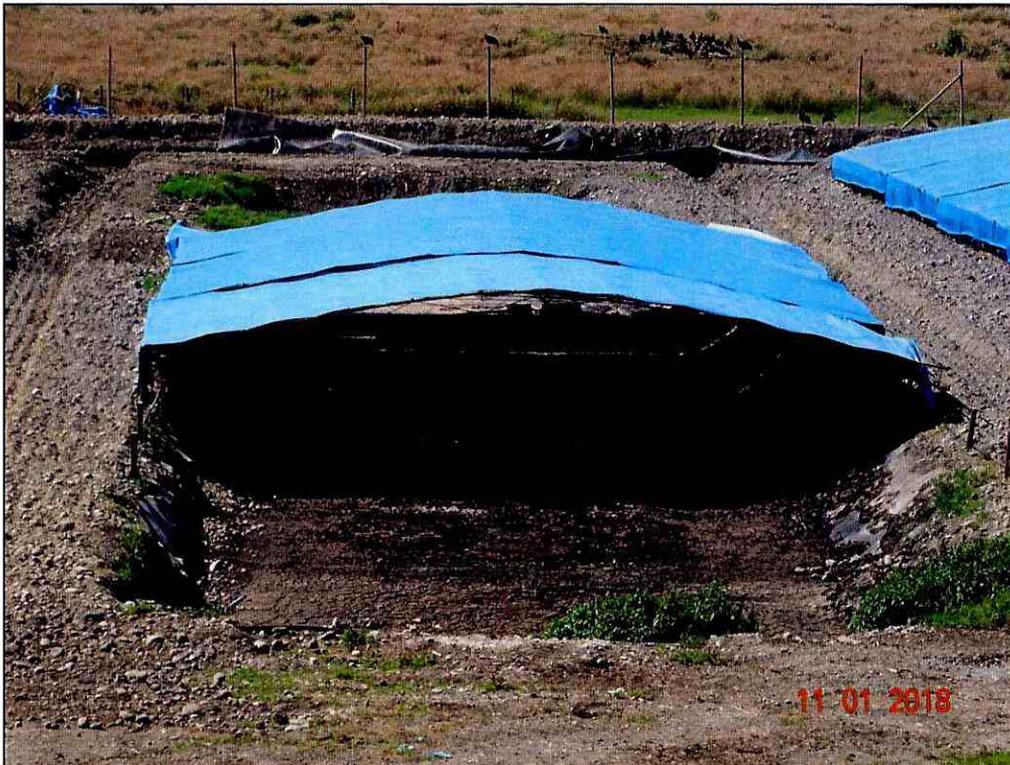
50. Por otro lado, en la actualidad, las zanjas de disposición se encuentran operativas y en buen estado según muestra la siguiente imagen.

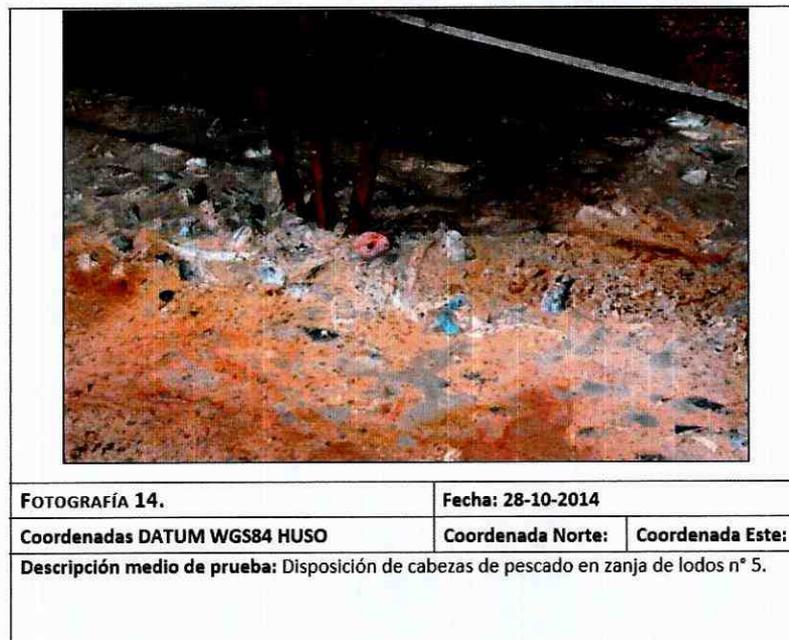
54. Por otra parte, es relevante hacer presente que el **estándar probatorio nuevamente implica una sola fotografía en que no siquiera se incorporan las coordenadas de la misma.** Como se aprecia, no existe en este único medio de prueba una visión panorámica, por lo que la foto podría haber sido tomada en cualquier parte.

55. Se trata, como se aprecia, de la constatación en una sola zanja y en un área indefinida pero que al tenor del medio probatorio no excede de 1 metro cuadrado. **Ello no permite, señor Superintendente, tener por probado el cargo** consistente en “disposición de residuos sólidos en zanjas para lodos” ya que ello no consta en el expediente de fiscalización ni en la formulación de cargos.

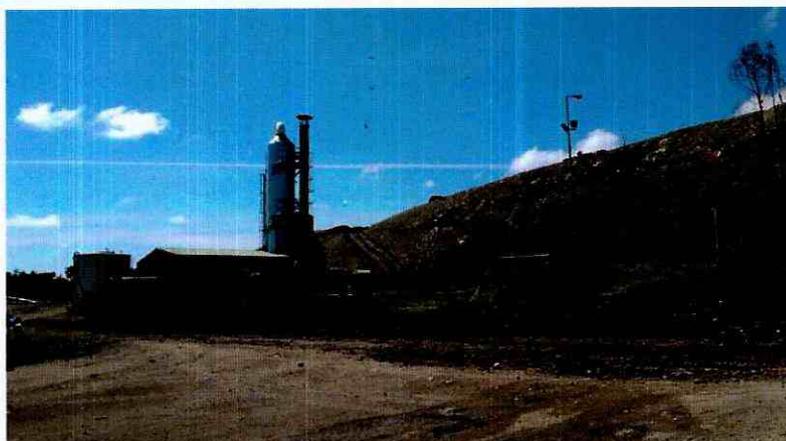
67. Una vez que el líquido llega a la cámara o piscina de captación, es bombeado a la Planta de Evaporación que se muestra en la siguiente imagen.

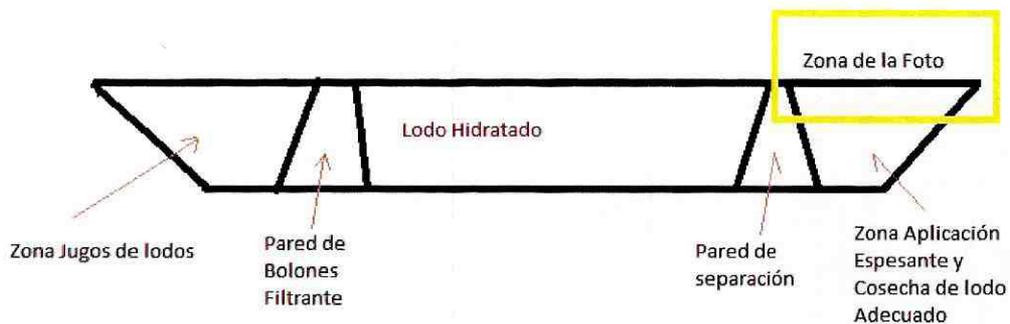
71. Lo que ocurrió es que operativamente se decidió en la zanja separar una sección en la cabecera opuesta a la de la zona donde se acumulan los jugos de los lodos que pasan por el medio filtrante, como muestra el siguiente esquema.

72. El objetivo perseguido con esta innovación fue permitir contar con una zona para espesar y acondicionar los lodos más rápidamente, sin embargo, esta zona fue eliminada con posterioridad a la fiscalización, aun cuando estaba dando buenos resultados. Cabe señalar, que esto sólo ocurría en una de las 5 zanjas implementadas,

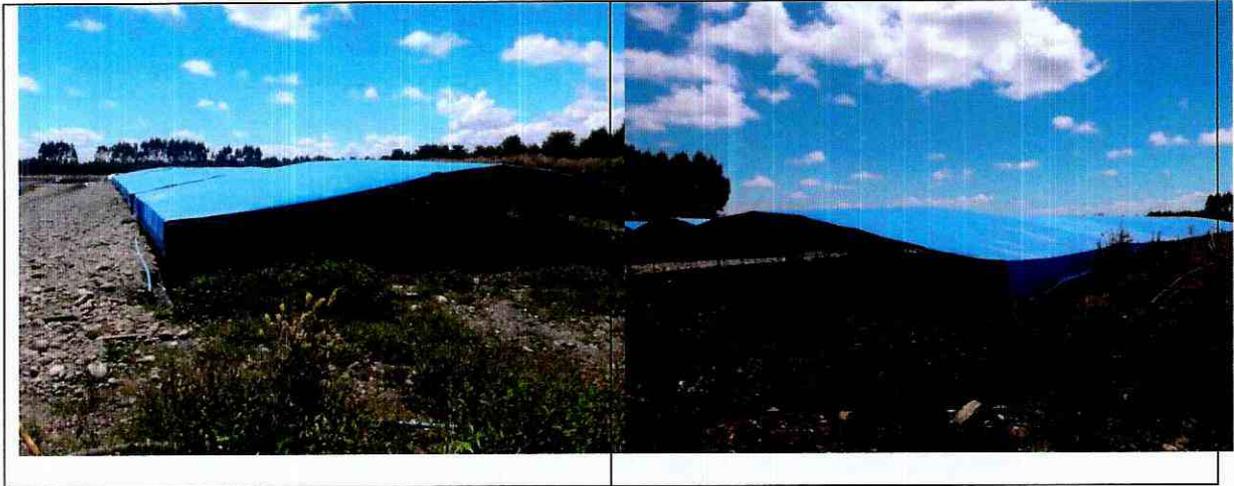
**Fotos actuales zona de la Fotografía de la SMA**

73. Las siguientes imágenes muestran la operación actual de la zanja en la misma zona en que fotografió la SMA, que es justamente la parte contraria de la zanja en que se encuentra el filtro drenante.

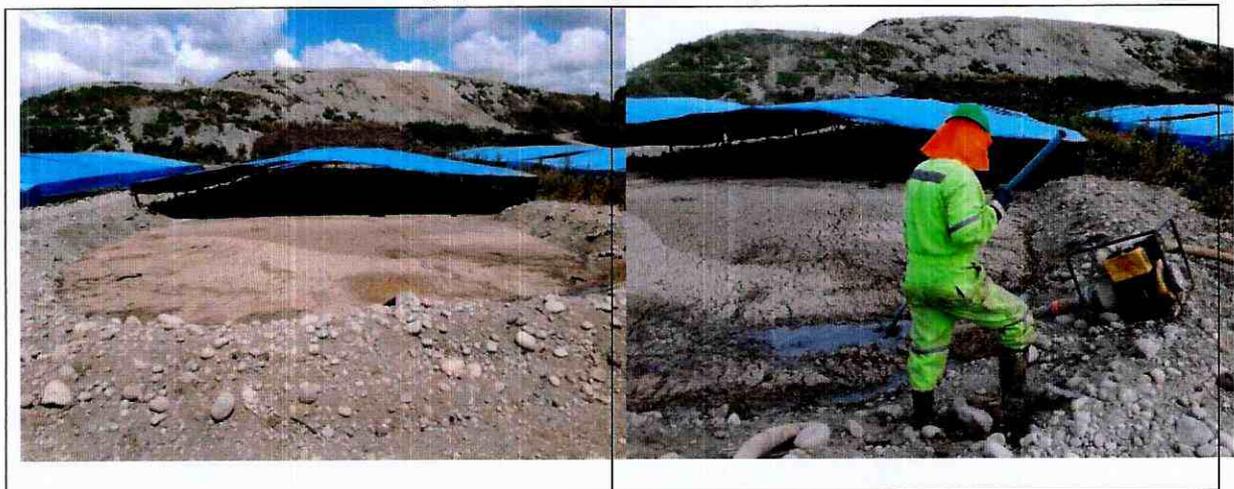
**Foto zona acumulación jugos de lodos posterior a pared drenante de bolones**

74. Estas otras imágenes muestran la operación actual de la zanja en la zona posterior a la pared drenante, que es lugar donde el personal fiscalizador creyó haber tomado la fotografía, lo que evidentemente fue un error.

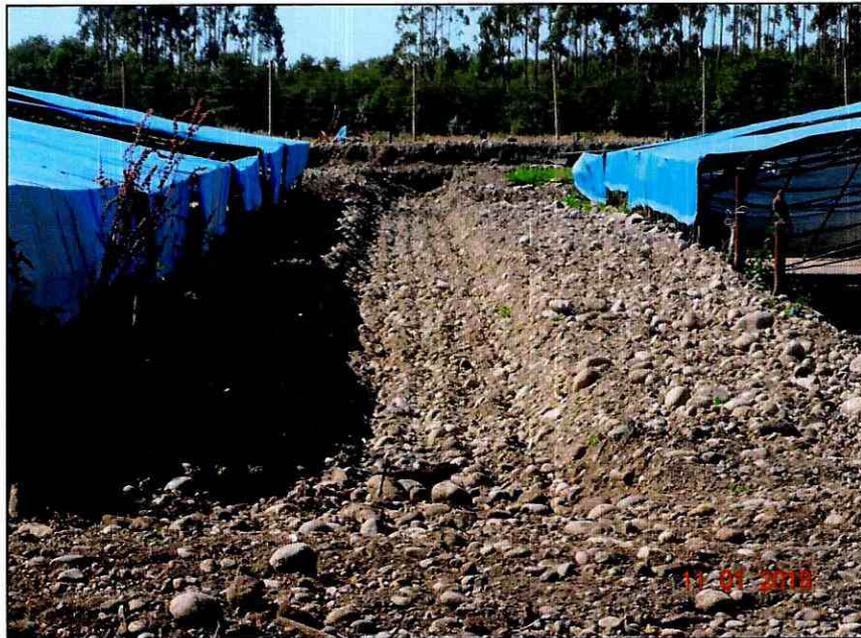
80. La siguiente imagen muestra la situación actual del proyecto, en que se observa la existencia de zanjas captadoras de aguas lluvias entre cada zanja de lodos compuestas de gravilla y bolones que permiten su infiltración. Asimismo, en se acompaña en el Otrosí una memoria técnica que describe el sistema de captación de aguas lluvias operado en el Vertedero.

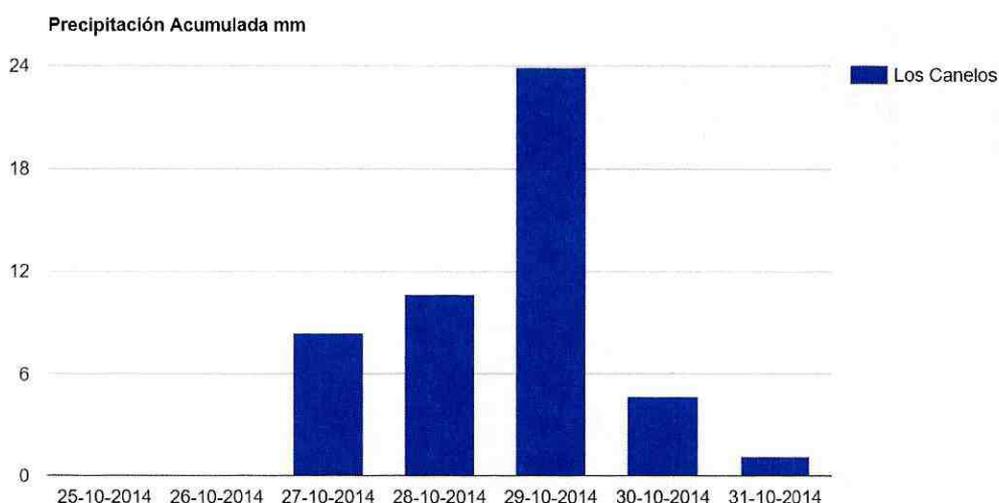
96. Tampoco da cuenta en los antecedentes de las condiciones meteorológicas de los días circundantes a la fiscalización, lo que evidentemente es relevante a la hora de tener una correcta apreciación de los hechos. Como se ve, en la Estación El Canelo, Los Muermos, de AGROMET INIA<sup>2</sup> se puede apreciar que el día previo y los 3 días de fiscalización hubo precipitaciones importantes en la zona, logrando una precipitación acumulada de 47,7 mm en esos 4 días.

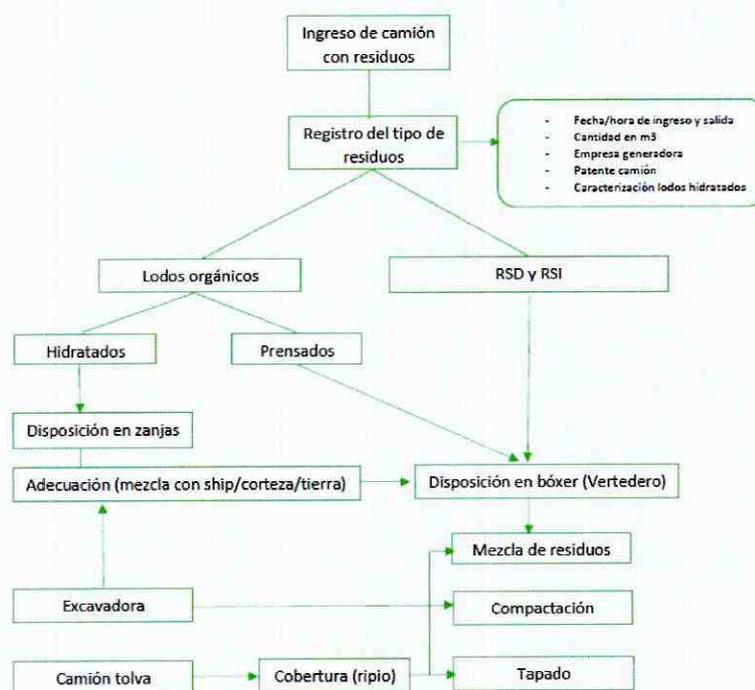
101. La descripción de la operación del Vertedero se muestra en el siguiente flujograma:

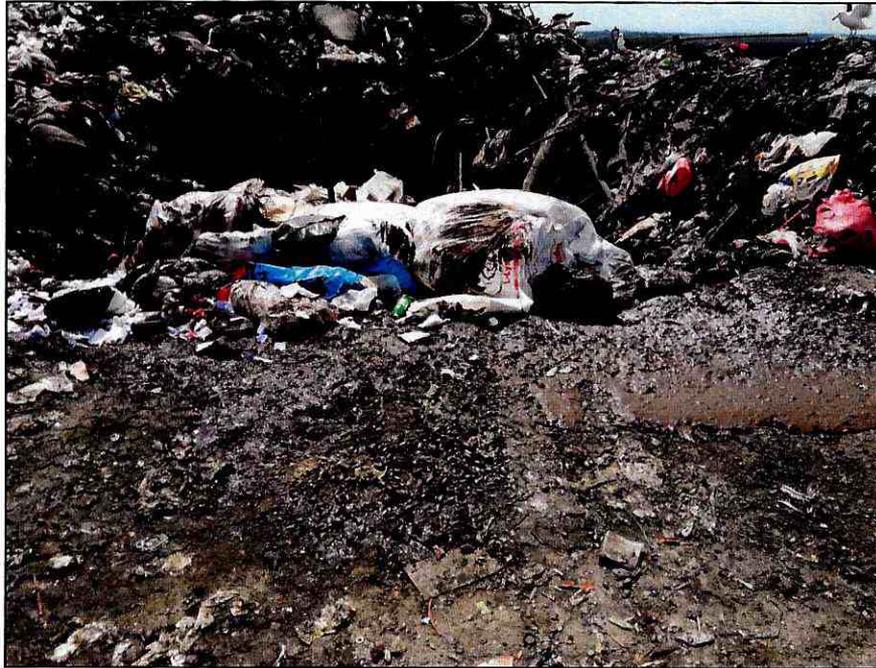
102. Por su parte, la operación actual mediante método bóxer, se muestra en la siguiente imagen:

103. Es decir, si bien en un periodo se generaron problemas operativos por el derrumbe de un bóxer (que fue debidamente informado a la autoridad por mi representada), actualmente el Vertedero se encuentra operando de acuerdo a lo exigido ambientalmente.

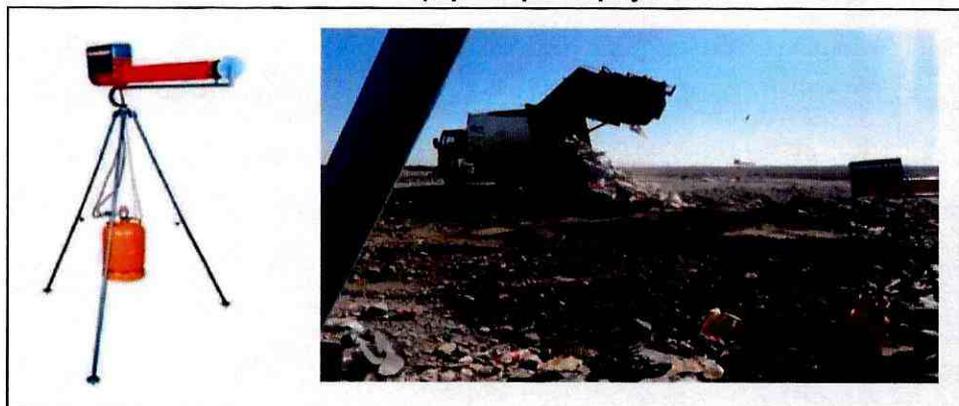
#### Equipo espantapájaros

127. Asimismo, el Vertedero cuenta con dos espantapájaros rotativos ubicados en el frente de trabajo y dos más en caso de que los que se encuentren operativos presenten fallas, tal como se puede evidenciar en las facturas de compra de dichos equipos.

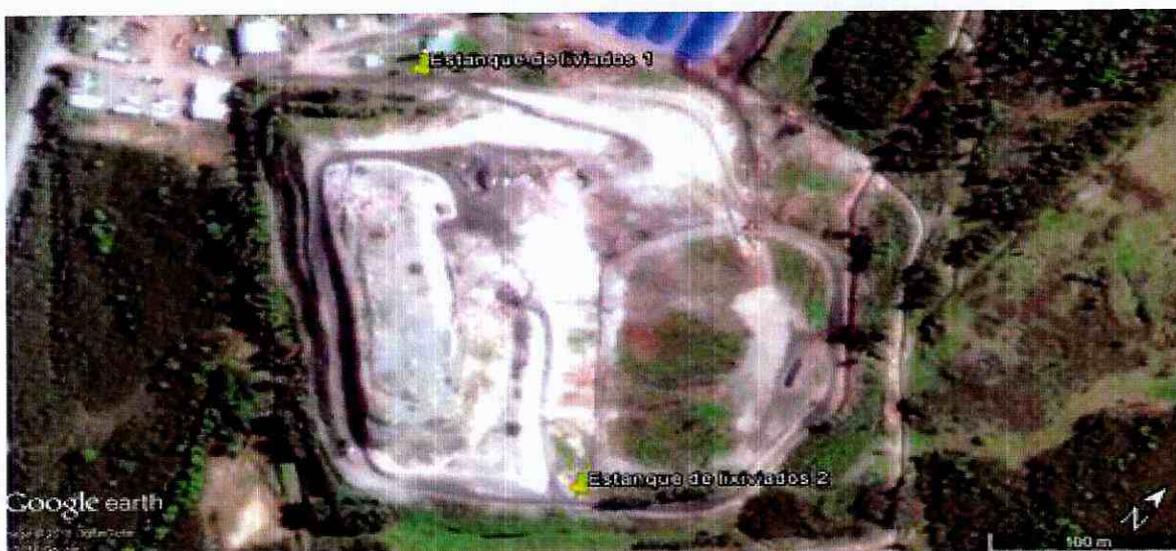
impermeabilización que impide la migración de los mismos. La efectiva existencia de estas lagunas se evidencia en la imagen de Google Earth que sigue a continuación:

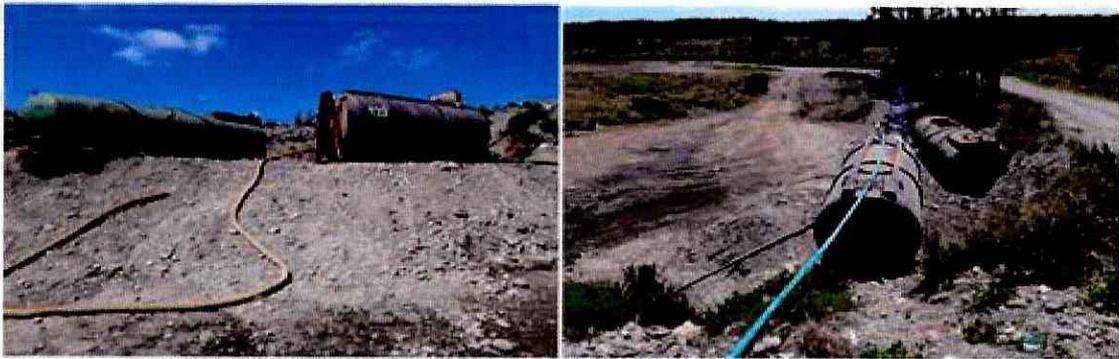
137. En cuanto a la operación del sistema de almacenamiento de lixiviados, y de conformidad a lo que se indica en el documento denominado “Sistema de Acopio, Manejo y Eliminación de Lixiviados”, que se acompaña en el segundo otrosí, esta se inicia al momento en que el lixiviado pasa a través de un drenaje construido con bolones (o tuberías de drenaje), hasta que ingresa a los estanques de captación, desde la cota de coronamiento hasta la cota basal del relleno sanitario. Luego, mediante tuberías, el lixiviado pasa a los estanques de acopio del Vertedero, que actualmente se encuentran en pleno funcionamiento, como es posible advertir en la fotografía que a continuación se presenta.

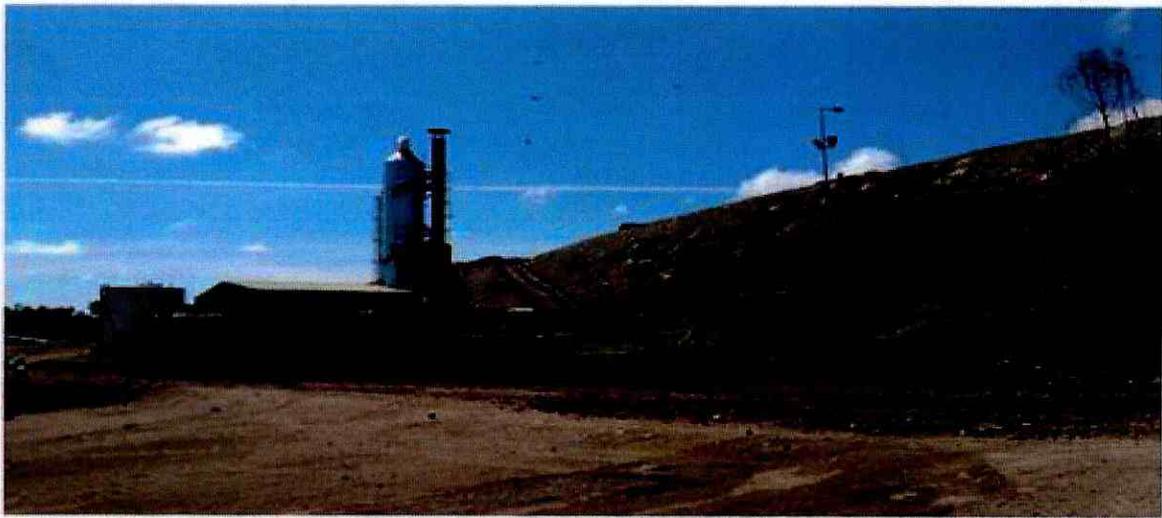
138. Posteriormente, estos estanques de acopio son vaciados por gravedad, para, finalmente, realizar la disposición de estos lixiviados en el estanque del sistema de evaporación, el cual se ilustra en la siguiente fotografía.

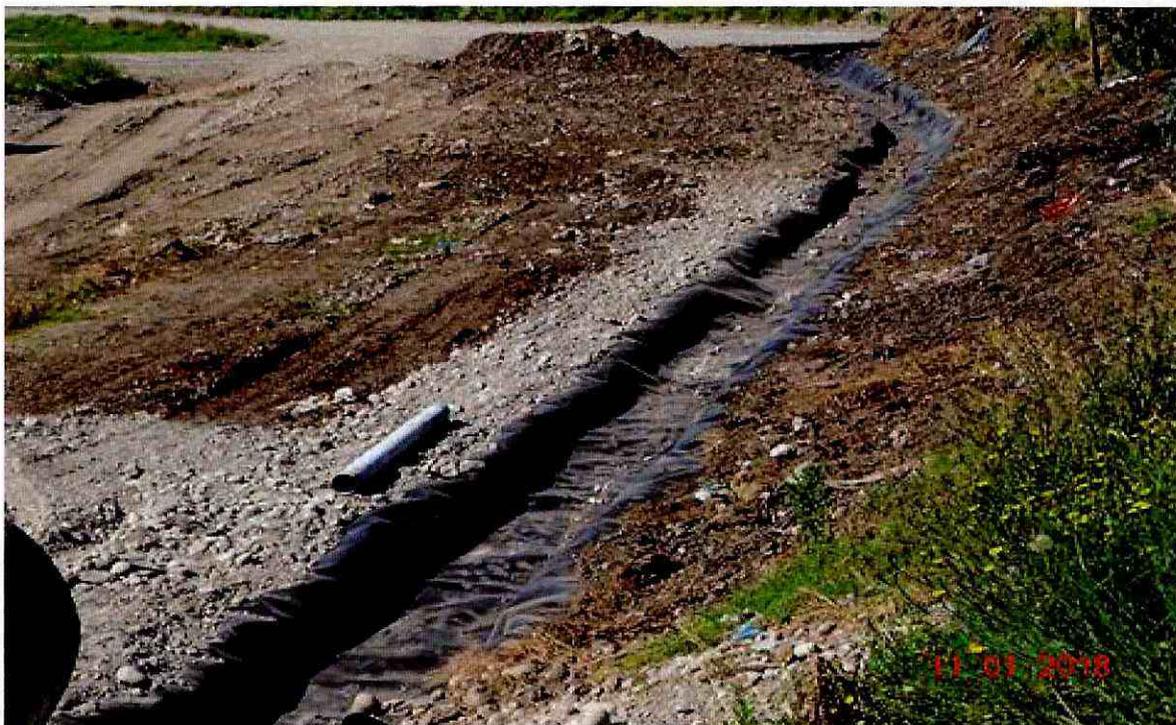
144. Por lo demás, como se ha señalado previamente, en la actualidad no se producen escurrimientos de lixiviados hacia zanjas de acumulación de aguas lluvias, las cuales se ubican a continuación de los estanques, según se puede observar en la siguiente fotografía del mes de enero de 2018:

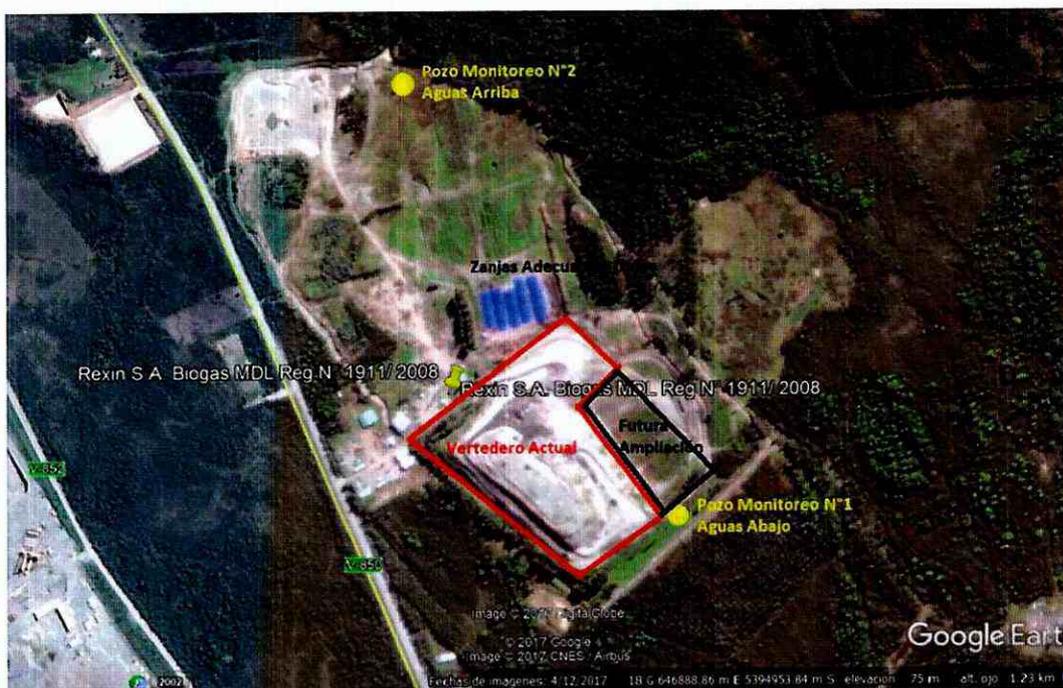
Localización de pozos de monitoreo

152. Al respecto, los monitoreos de aguas subterráneas se realizaron en los pozos indicados en la RCA N° 91/2009, tal como se observa en la siguiente figura, uno aguas arriba y otro, aguas abajo del Vertedero.

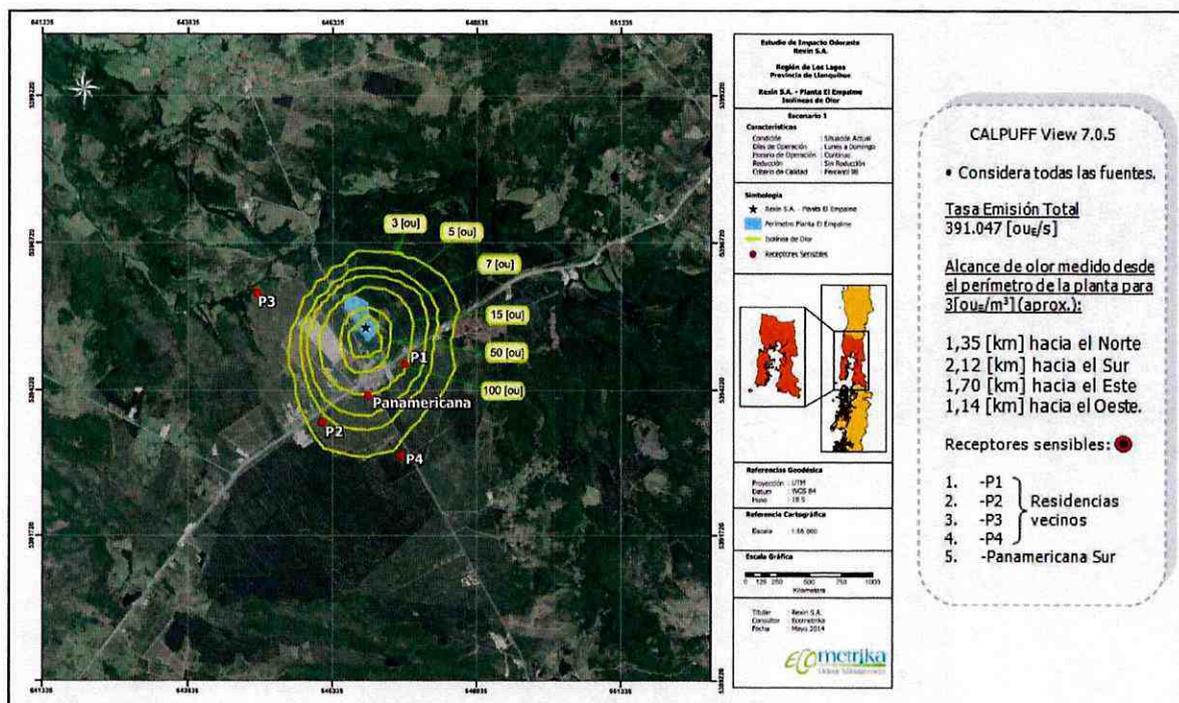
**Áreas de percepción olor cercanas al Vertedero, año 2014**

[km] al Oeste, con un área total de alcance de 7,86 [km<sup>2</sup>]. Dentro de este alcance se ubicaron los receptores sensibles P1 y Panamericana, presentando mayor probabilidad de ser alcanzados durante los 12 meses del año y las 24 horas del día, mientras que el receptor P2 presentó una frecuencia de alcance casi nula, y los receptores P3 y P4 no serían alcanzados por emisiones del Vertedero.

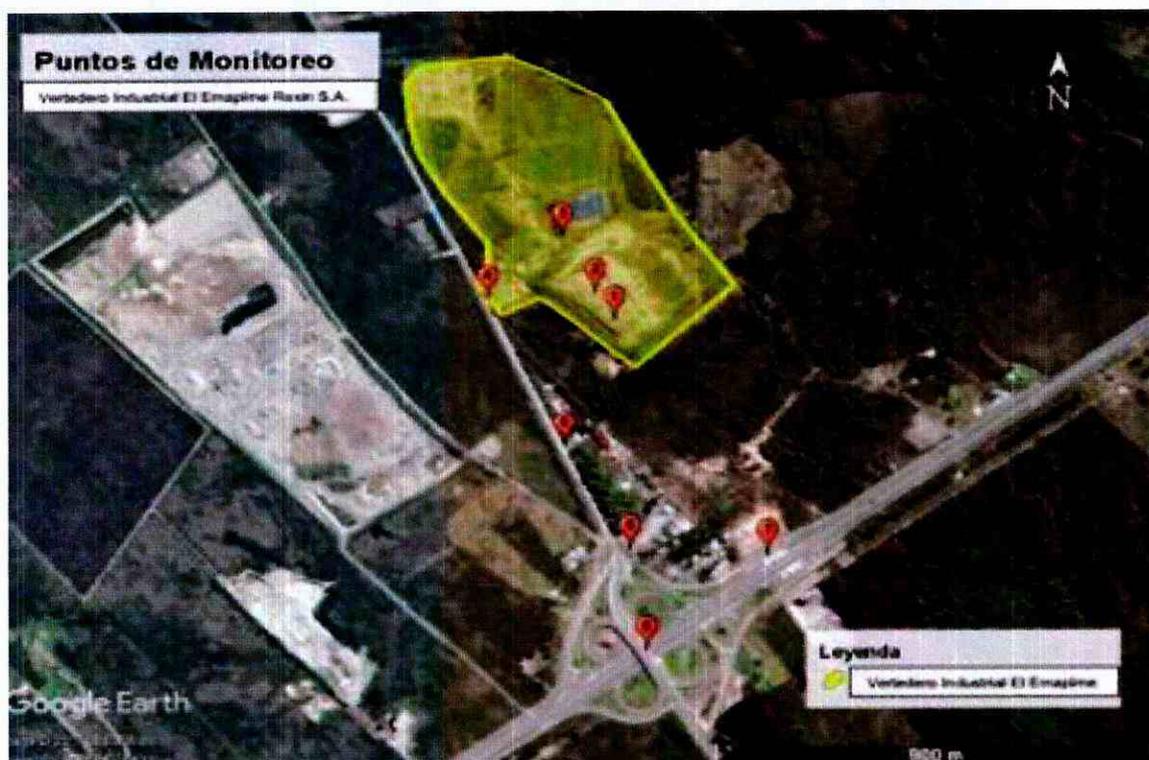
#### Áreas de percepción olor cercanas al Vertedero, año 2014

NCh 3533 parte II. Se definieron 8 puntos de muestreo, 4 de ellos dentro del Vertedero y los 4 restantes en zonas aledañas al Vertedero.
