**EN LO PRINCIPAL: FORMULA DESCARGOS Y SOLICITA LO QUE INDICA.**  
**PRIMER OTROSÍ: ACOMPAÑA DOCUMENTOS. SEGUNDO OTROSÍ:**  
**MEDIOS PROBATORIOS. TERCER OTROSÍ: ACREDITA PERSONERÍA.**

SUPERINTENDENCIA DEL MEDIOAMBIENTE  
SRA. FISCAL INSTRUCTOR

1. Mediante la Res. Ex. N° 1/ROL D-103-2018 esta Superintendencia formuló cargos en contra de mi representada. Conforme a la citada resolución, las presuntas infracciones consistirían en **(i)** no mantener en el CES Punta Redonda las condiciones de seguridad apropiadas ni elementos de cultivo de óptima calidad y resistencia según la RCA N° 2040/2001 y la RCA N° 539/2011, cuya consecuencia fue el escape masivo ejemplares desde el mismo y **(ii)** mantener y operar instalaciones de apoyo en tierra para el cultivo de Salmones del Centro Punta Redonda, no destinadas a la operación del sistema de ensilaje.

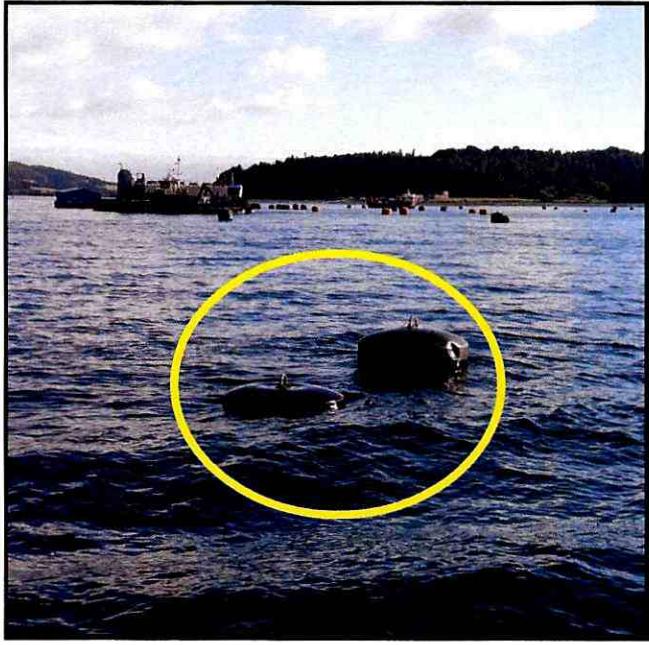
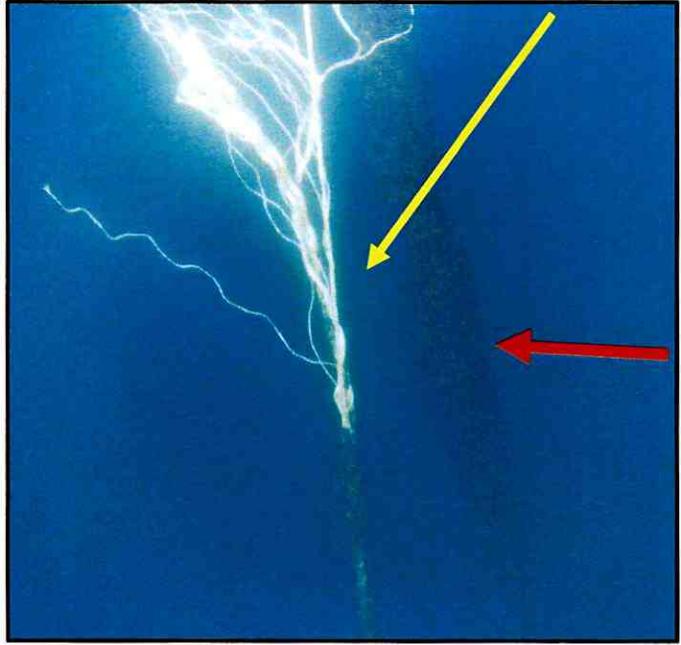
Registros

- (vi) A la fecha en que se obtuvo la evidencia, el 27 de julio de 2018, el CES Punta Redonda se encontraba casi completamente desmantelado, con todas sus estructuras flotantes y redes en tierra; retiro para el cual es usual cortar o retirar ciertos tensores. A continuación, se reproducen las imágenes en las que se basa la SMA (el tensor se indica con la flecha amarilla):

Fotografía 14. Descripción del medio de prueba: Vista de boyas en que se ubica el tensor constatado con desgaste severo y que corresponde al costado lateral Este del módulo 200.	Fecha: 27-07-2018	Fotografía 15. Descripción del medio de prueba: Vista de tensor con desgaste	Fecha: 27-07-2018

- (vii) En la Fotografía 15, en efecto, se puede apreciar que detrás del tensor (flecha roja) sí existe una línea de fondeo -claramente identificable por el grosor de la misma en comparación con el tensor- y se encuentra en buenas condiciones.

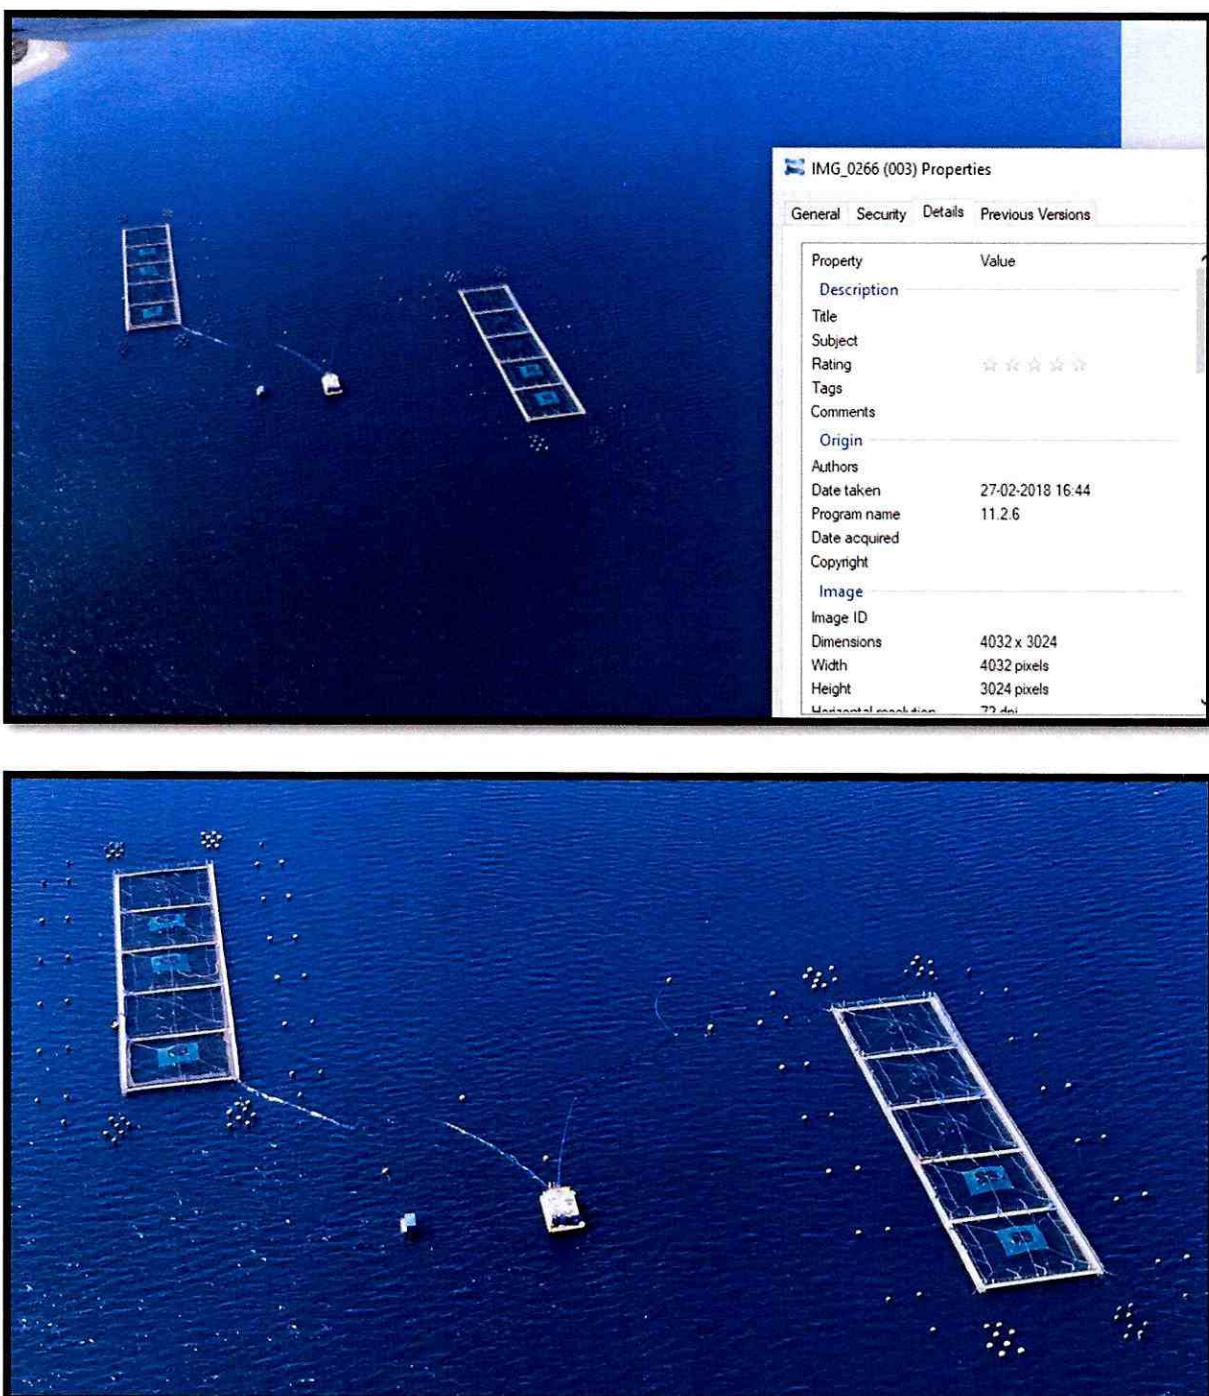
- (iv) Como prueba de lo señalado, a continuación, se presenta una imagen obtenida el 27 de febrero del presente año, en la que se observa claramente que el Centro contaba con todas sus boyas:

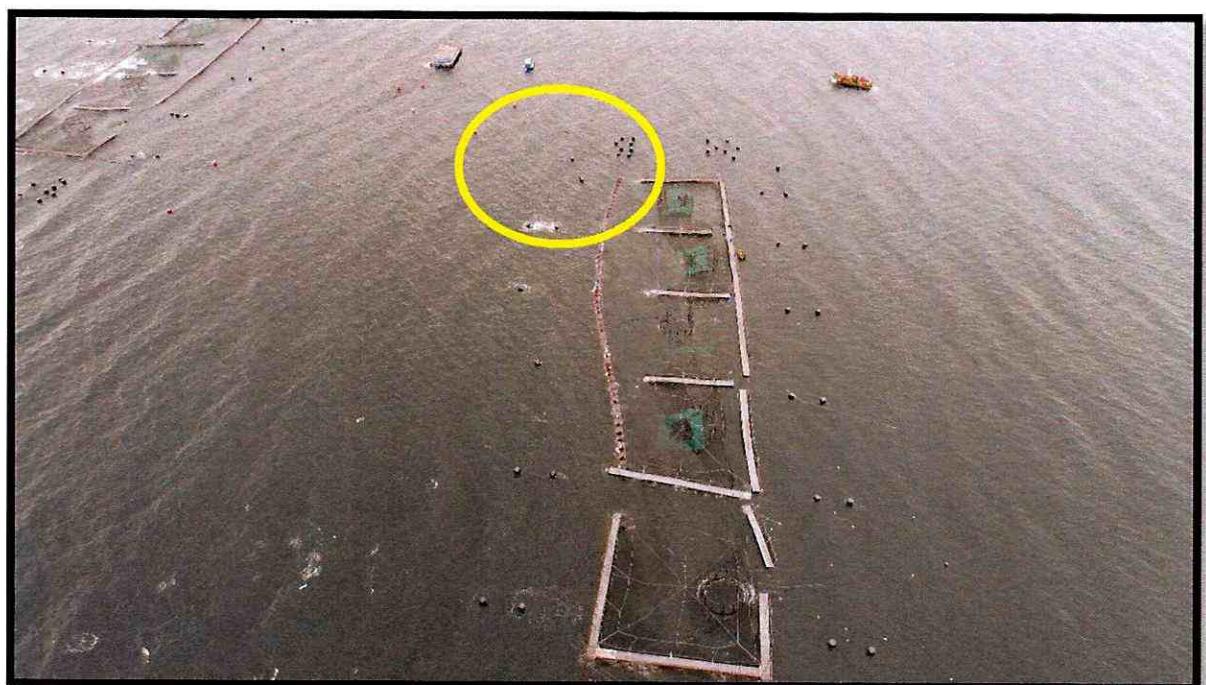
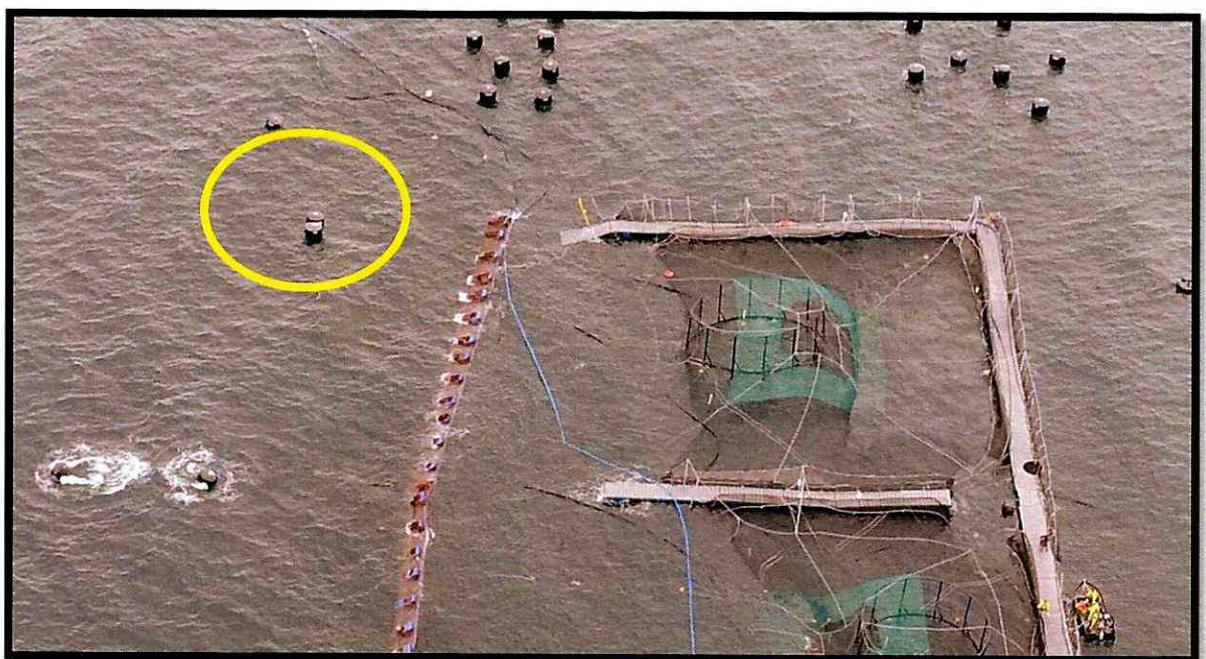
- (v) Hacemos presente que, además, al revisar en detalle las imágenes obtenidas por del drone, es posible notar que no son tres sino dos las boyas que no se observan en la imagen, puesto que frente a la jaula 105

hay dos -una pegada a la otra- lo que evidentemente es producto del siniestro:

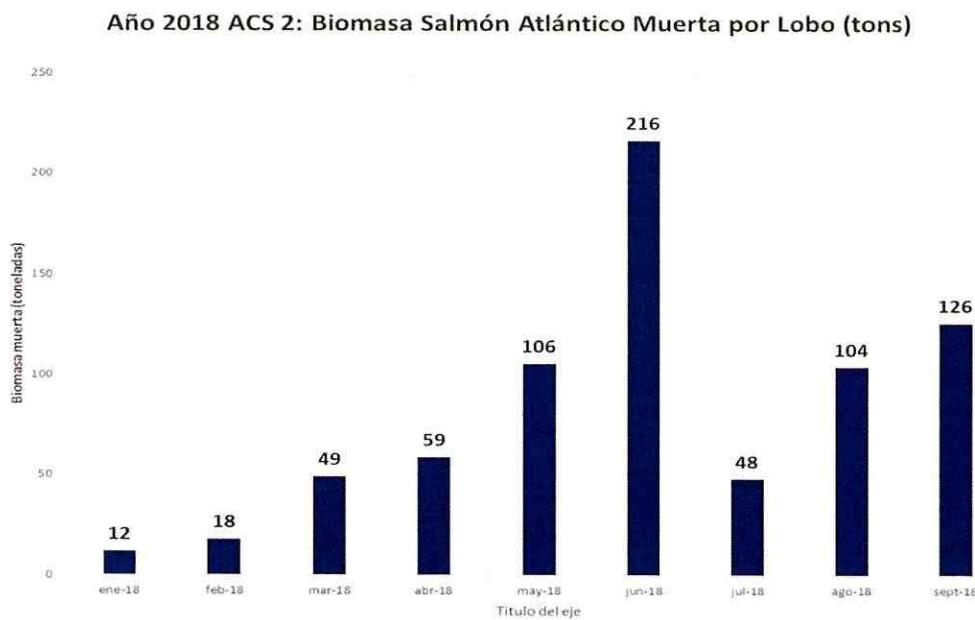
- (xv) Al realizar un análisis preliminar de la evolución en las pérdidas por lobo marino en los centros de cultivo de la ACS 2 en el año 2018 (Salmón del Atlántico), se observa una curva ascendente propia de la época, la cual se modifica abruptamente el mes de julio coincidente con evento escape del CES Punta Redonda.

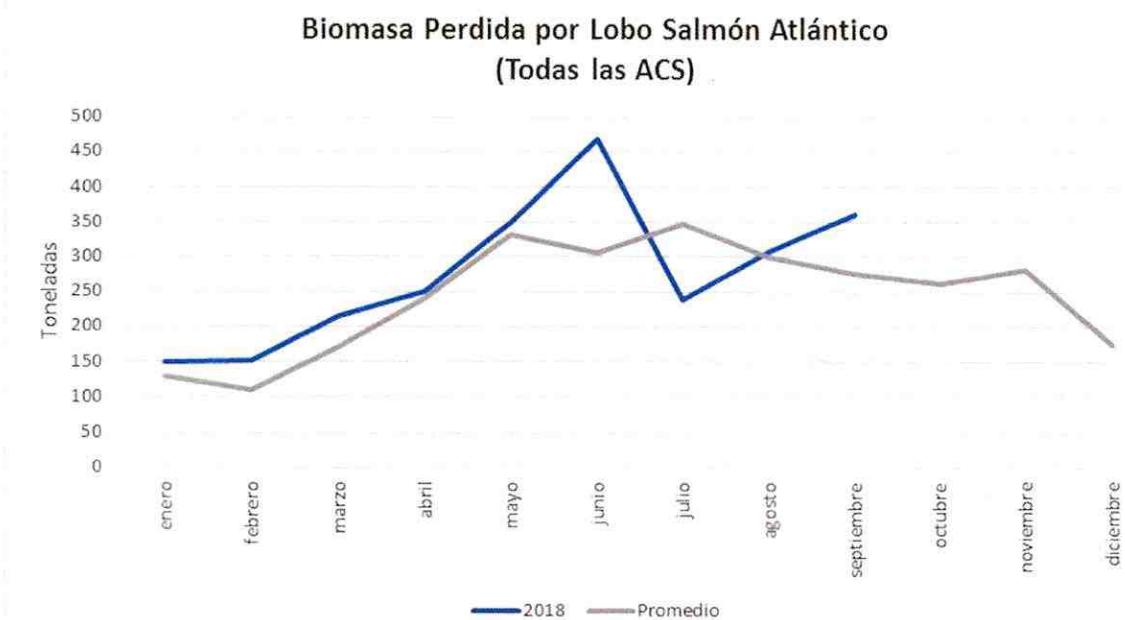
- (xvi) En el gráfico a continuación se compara la pérdida en forma estacional por mes (años 2015 – 2017) para todas las agrupaciones (línea gris) y el comportamiento del año 2018 (línea azul), donde se observa una tendencia inusual respecto a las pérdidas por lobo en los centros de cultivo para Salmón del Atlántico.

- (xvii) Lo anterior, muestra que los lobos marinos disminuyeron considerablemente los ataques a los centros de cultivo luego del escape, debido a la disponibilidad de salmones provenientes del CES Punta Redonda.

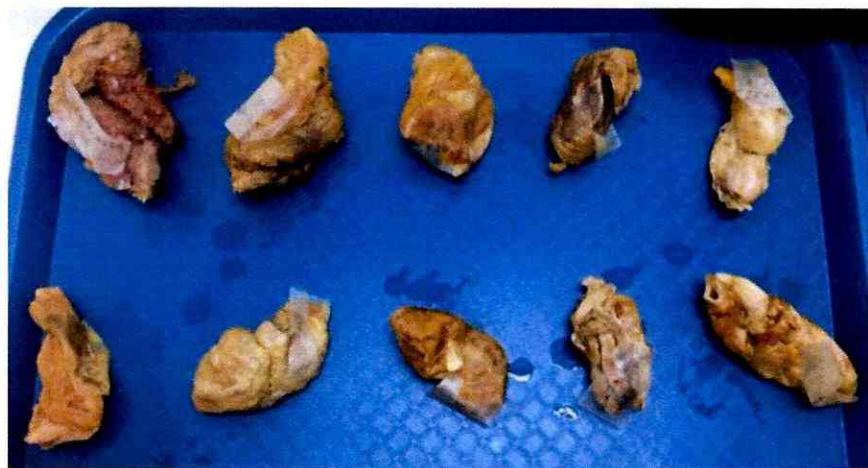
- (ii) Según se señala en el estudio, los ejemplares fueron medidos, pesados y sexados; además, se extrajeron varias biopsias para análisis posteriores, incluyendo músculo, aleta, hígado, estómago y escamas. Los estómagos fueron preservados en formaldehído diluido al 10% o alcohol 95% y se rotuló individualmente cada ejemplar.

**Fotografía.** Estómagos de Salmón del Atlántico preservados y rotulados previo al análisis.

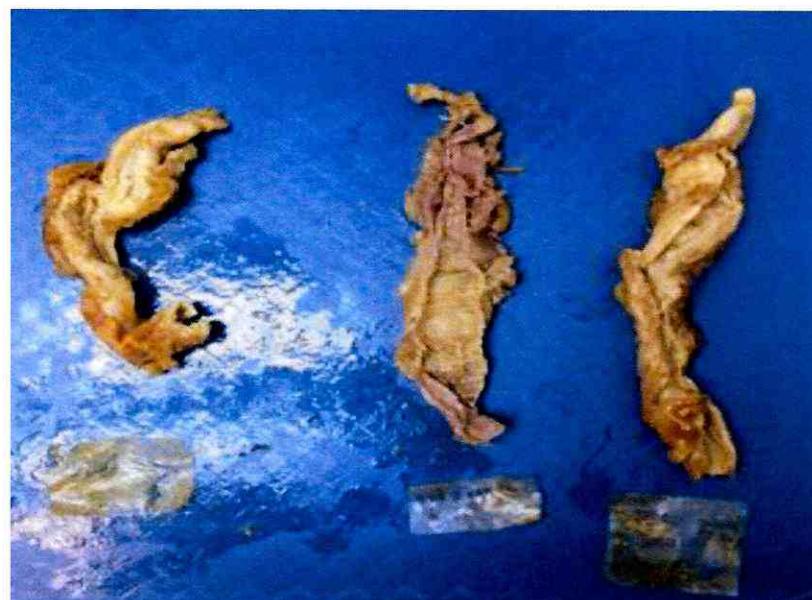
- (iii) Los resultados arrojaron que el 99% de los ejemplares se encontraba sin contenido estomacal y tan solo 1 presentó una planta terrestre con forma de espiga. De tal forma es posible concluir, que el Salmo Salar escapado de Marine Harvest, no se alimentó de peces nativos, al menos, por los primeros 19 días siguientes al escape. La figura a continuación, muestra tres estómagos de Salmón del Atlántico diseccionados sin contenido estomacal evidente.

**Fotografía.** Tres estómagos de Salmón del Atlántico diseccionados sin contenido estomacal evidente.
