Ref. RES. EX. N°1/ ROL D-076-2017

Señores
SUPERINTENDENCIA DE MEDIO AMBIENTE
Oficina Concepción
Concepción
PTE.

Por medio del presente, vengo en **formular descargos en contra de la resolución EX. N°1/ ROL D-076-2017 de 2 de octubre de 2017**, que formuló cargos a la sociedad Bar Acuña Medina Limitada, RUT 76.334.171-2, a la que represento, por haberse obtenido con fecha 19 de mayo de 2017, un nivel de presión sonora corregido de 64 dB(A), en horario nocturno, en condición externa, medido en un receptor sensible ubicado en Zona II.

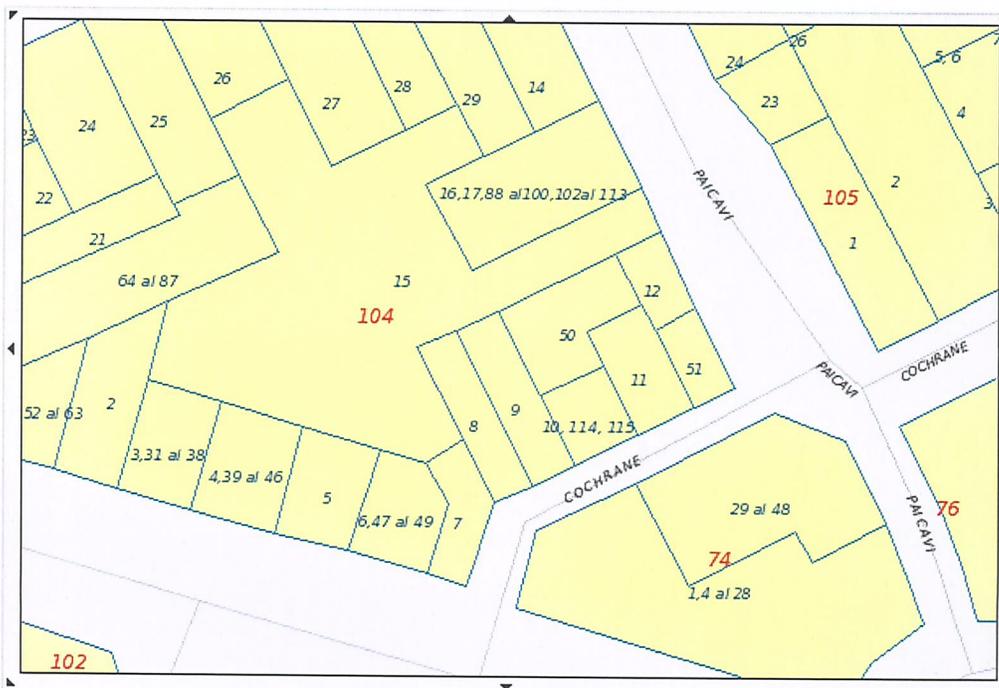
Revisada la página web del Sistema de Visualización Geográfica de la Dirección de Obras Municipales de Concepción, podemos observar que la **dirección de calle Cochrane N°1277, Concepción, tiene asignados cuatro roles de avalúo fiscal: 104-10, 104-114, 104-115 y 104-50.** El siguiente pantallazo obtenido de la antedicha página web ilustra lo dicho:

Como puede verse, la cuadra en que se ubica el establecimiento comercial Bar Callejón y sus vecinos corresponde a la cuadra número 104. Ese número será el matriz de los roles de avalúo fiscal de esa cuadra, y los números que se observan sobre cada dirección completan el número de rol de avalúo fiscal de cada inmueble.

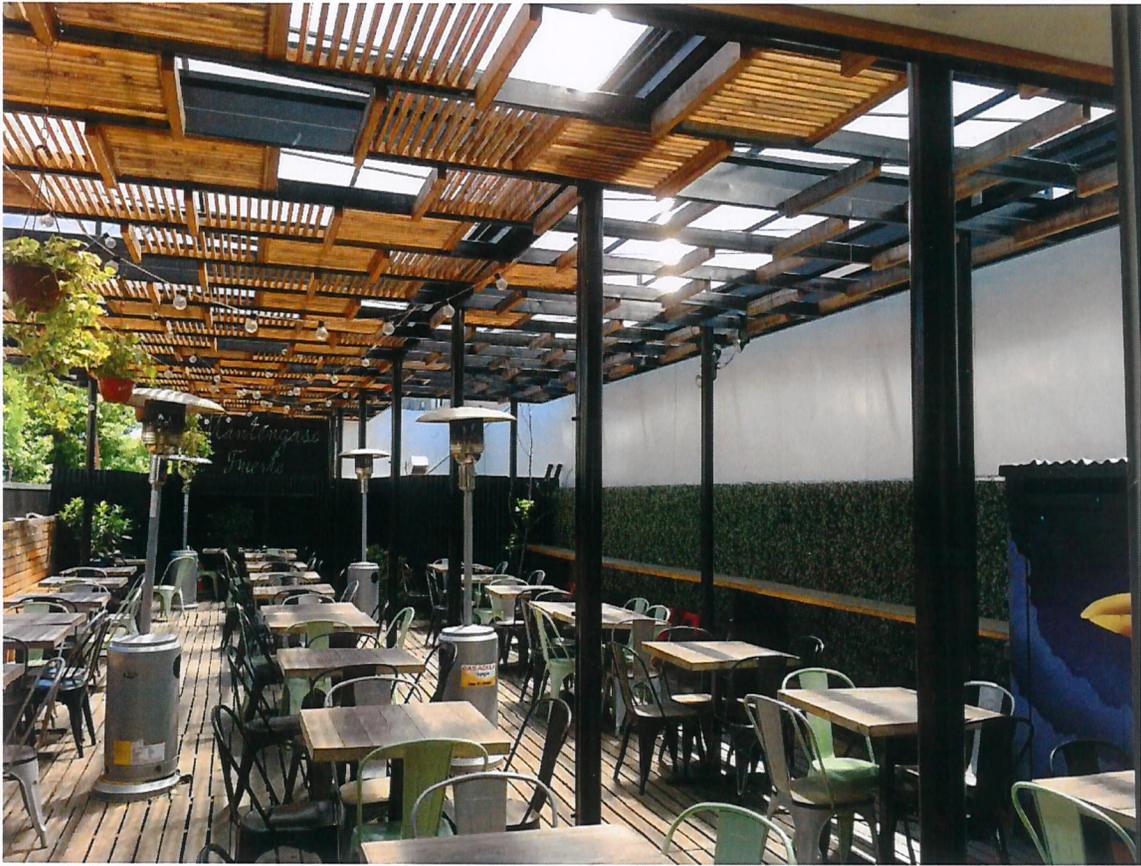
Techumbre tipo parrón y muro de paneles modulares de ispol.

En la terraza del segundo piso del establecimiento comercial Bar Callejón se construyó una techumbre semiabierta tipo parrón, con estructura base metálica y sistema de paneles de pino impregnado, estableciendo un diseño de rejilla de listones de madera, tipo celosía. Sobre aquella estructura, **se procedió a la instalación de módulos de policarbonato policarbonato alveolar de 6 mm y estructurados en canales de aluminio.**

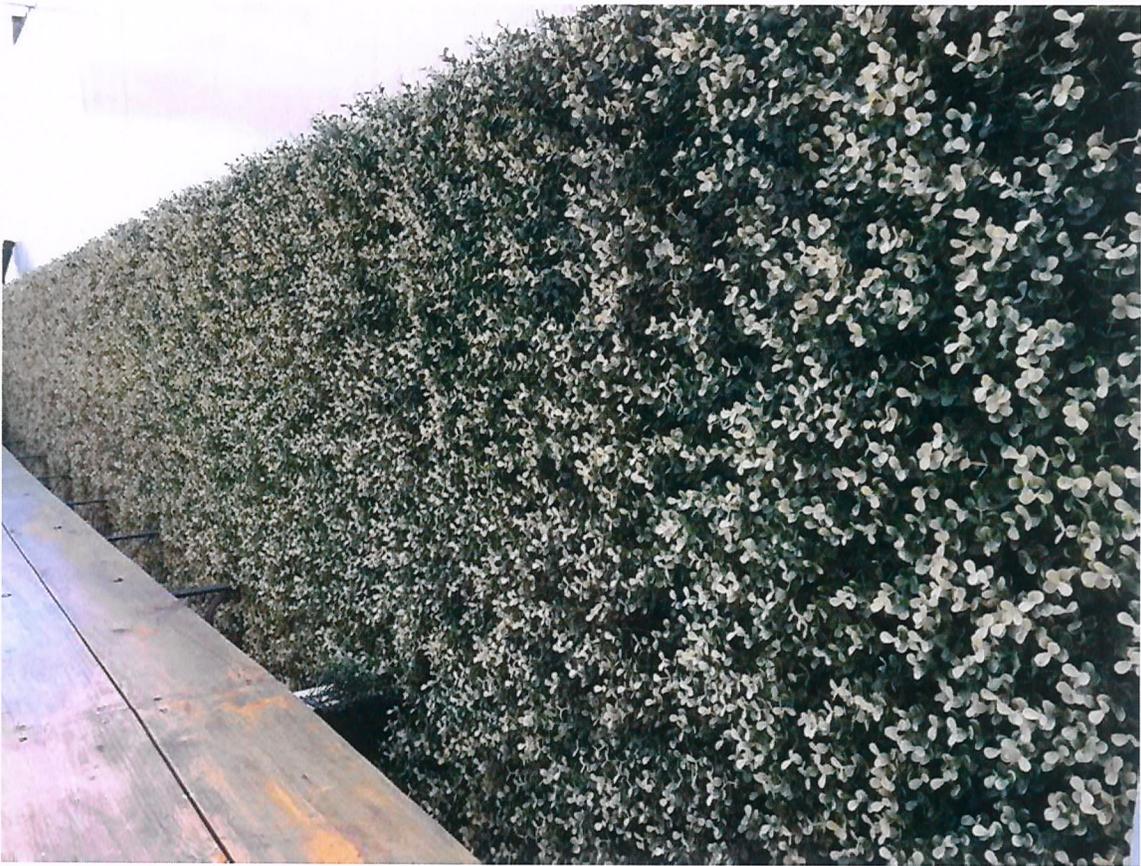
Muro recubierto de pasto sintético vertical.

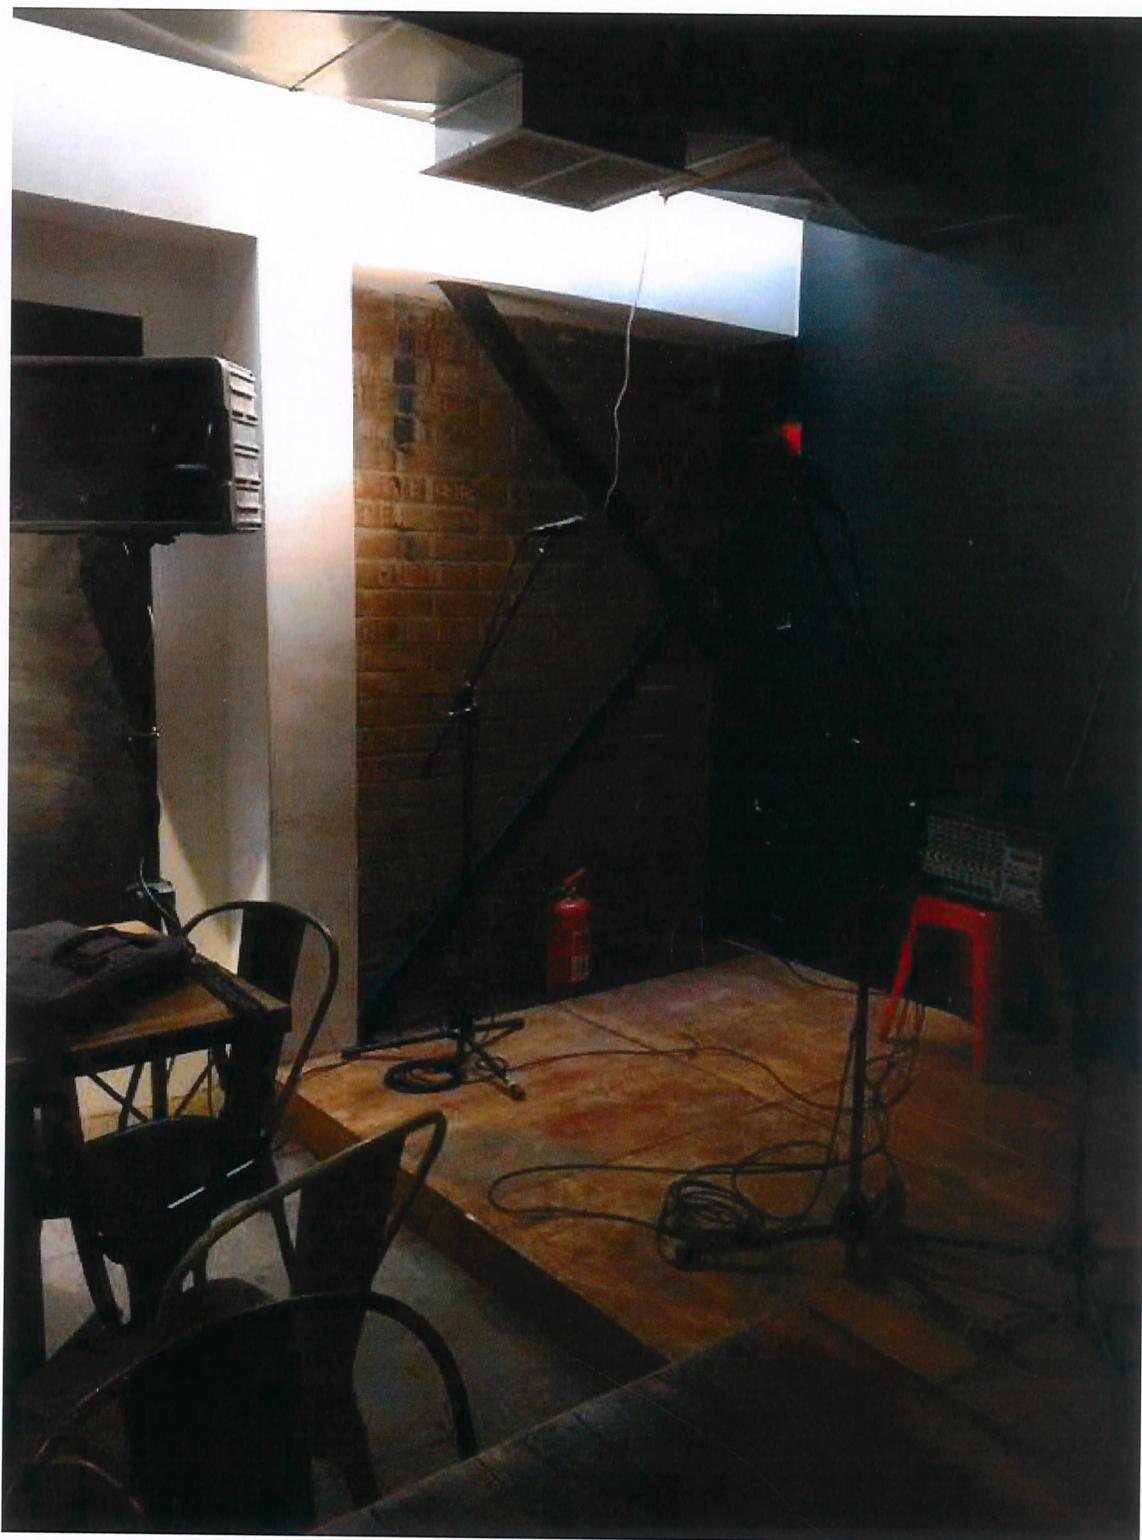
Doble muro de ladrillo en primer piso.

La medida consistió en la construcción de un **doble muro de albañilería, ladrillos y mortero de cemento, manteniendo un espacio de aire de 10 cm entre el muro original y la nueva construcción.**

El muro ha sido **construido con ladrillo princesa (29 x 15,4 x 11,3, medidas referidas al ladrillo y expresadas en centímetros) y tiene un espesor de 15,4 cm. Se extiende desde el piso hasta el techo de la pared y desde el acceso a la nave principal del primer piso del establecimiento hasta el final de la misma. Las medidas específicas del muro son 25 metros de largo por 2,20 metros de alto.**

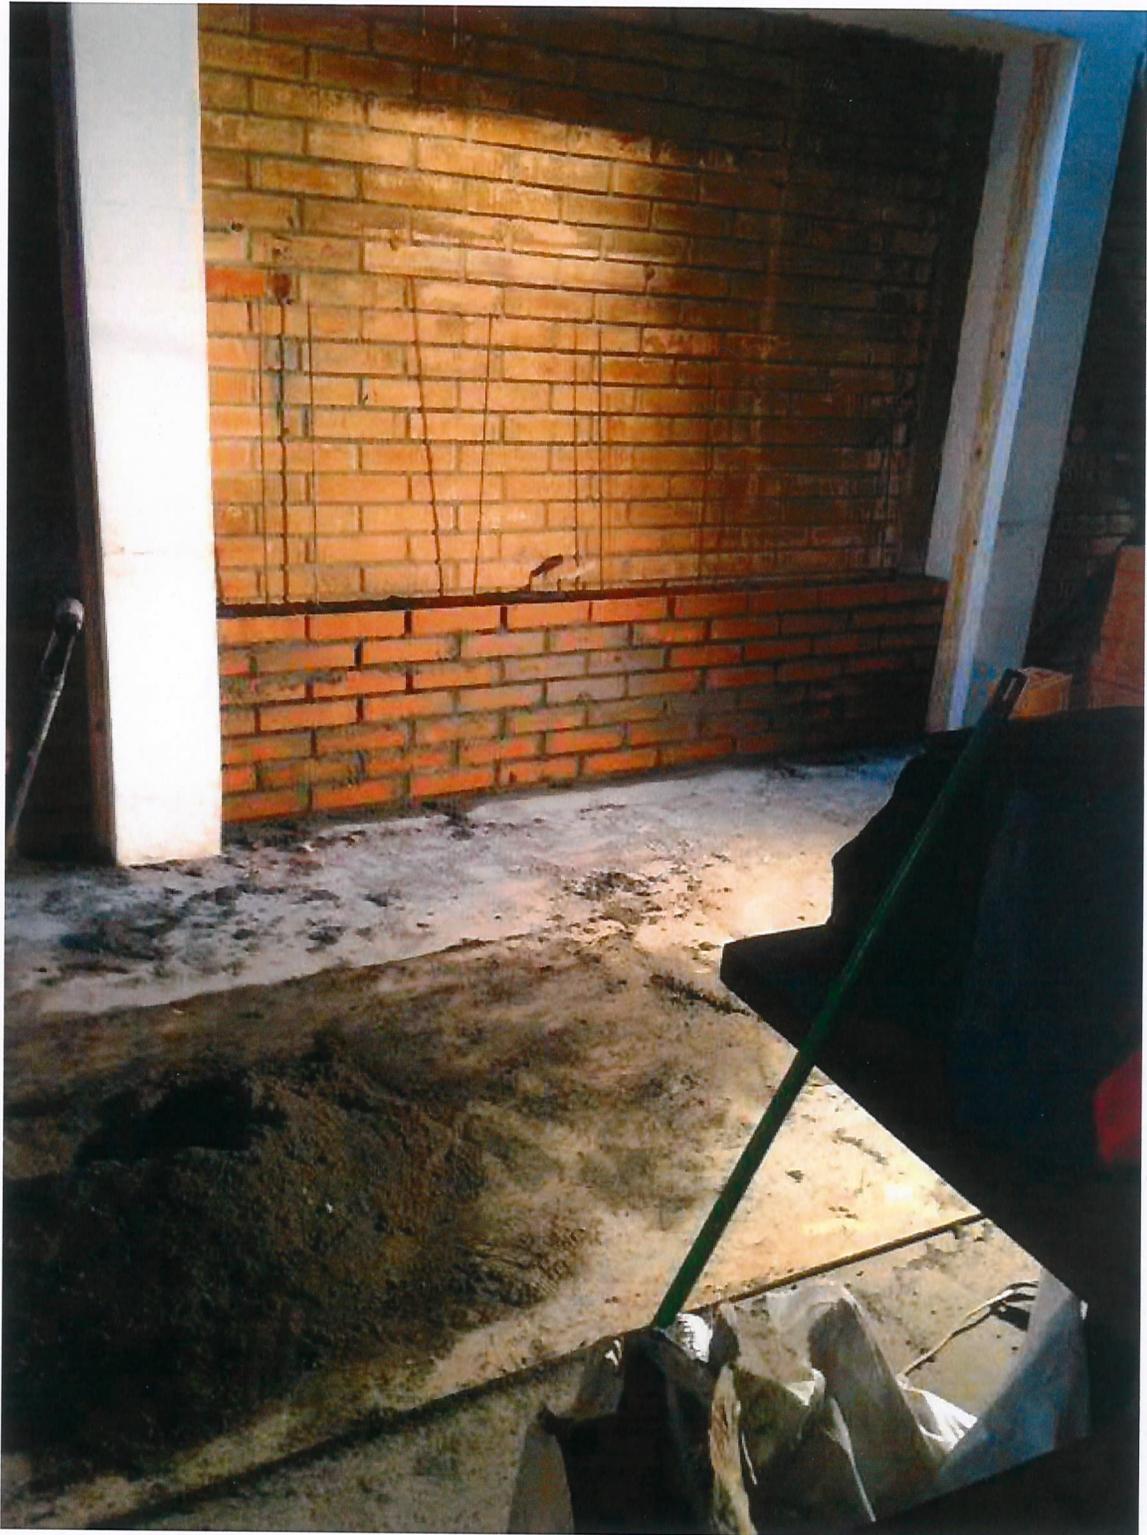
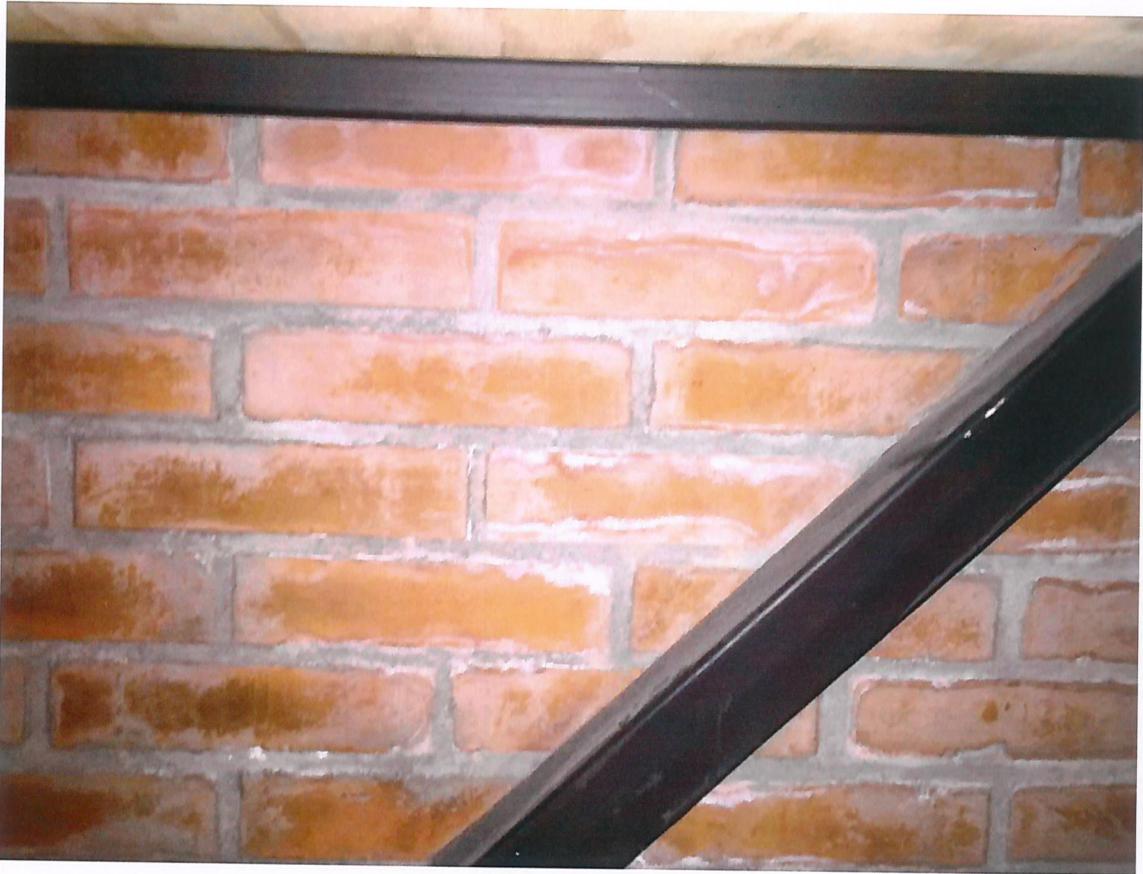
Proceso de construcción de doble muro de ladrillos en el primer piso.

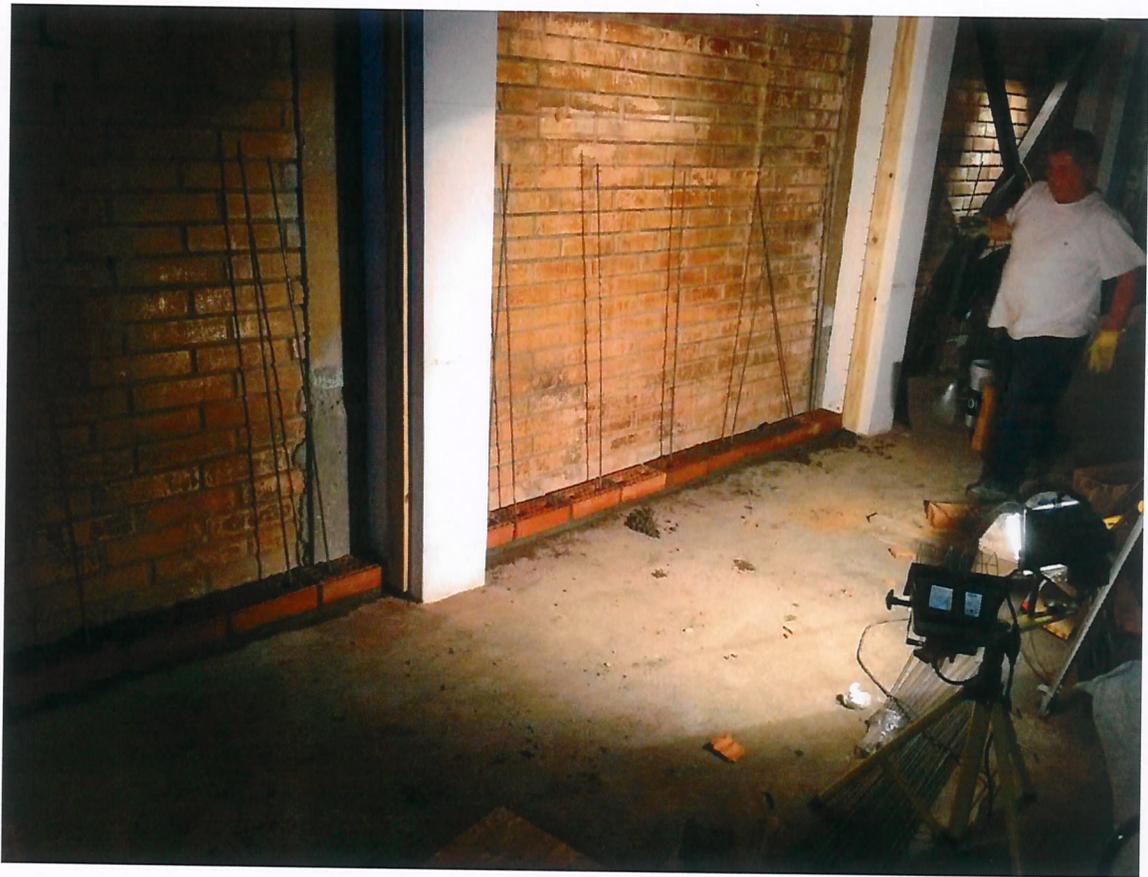
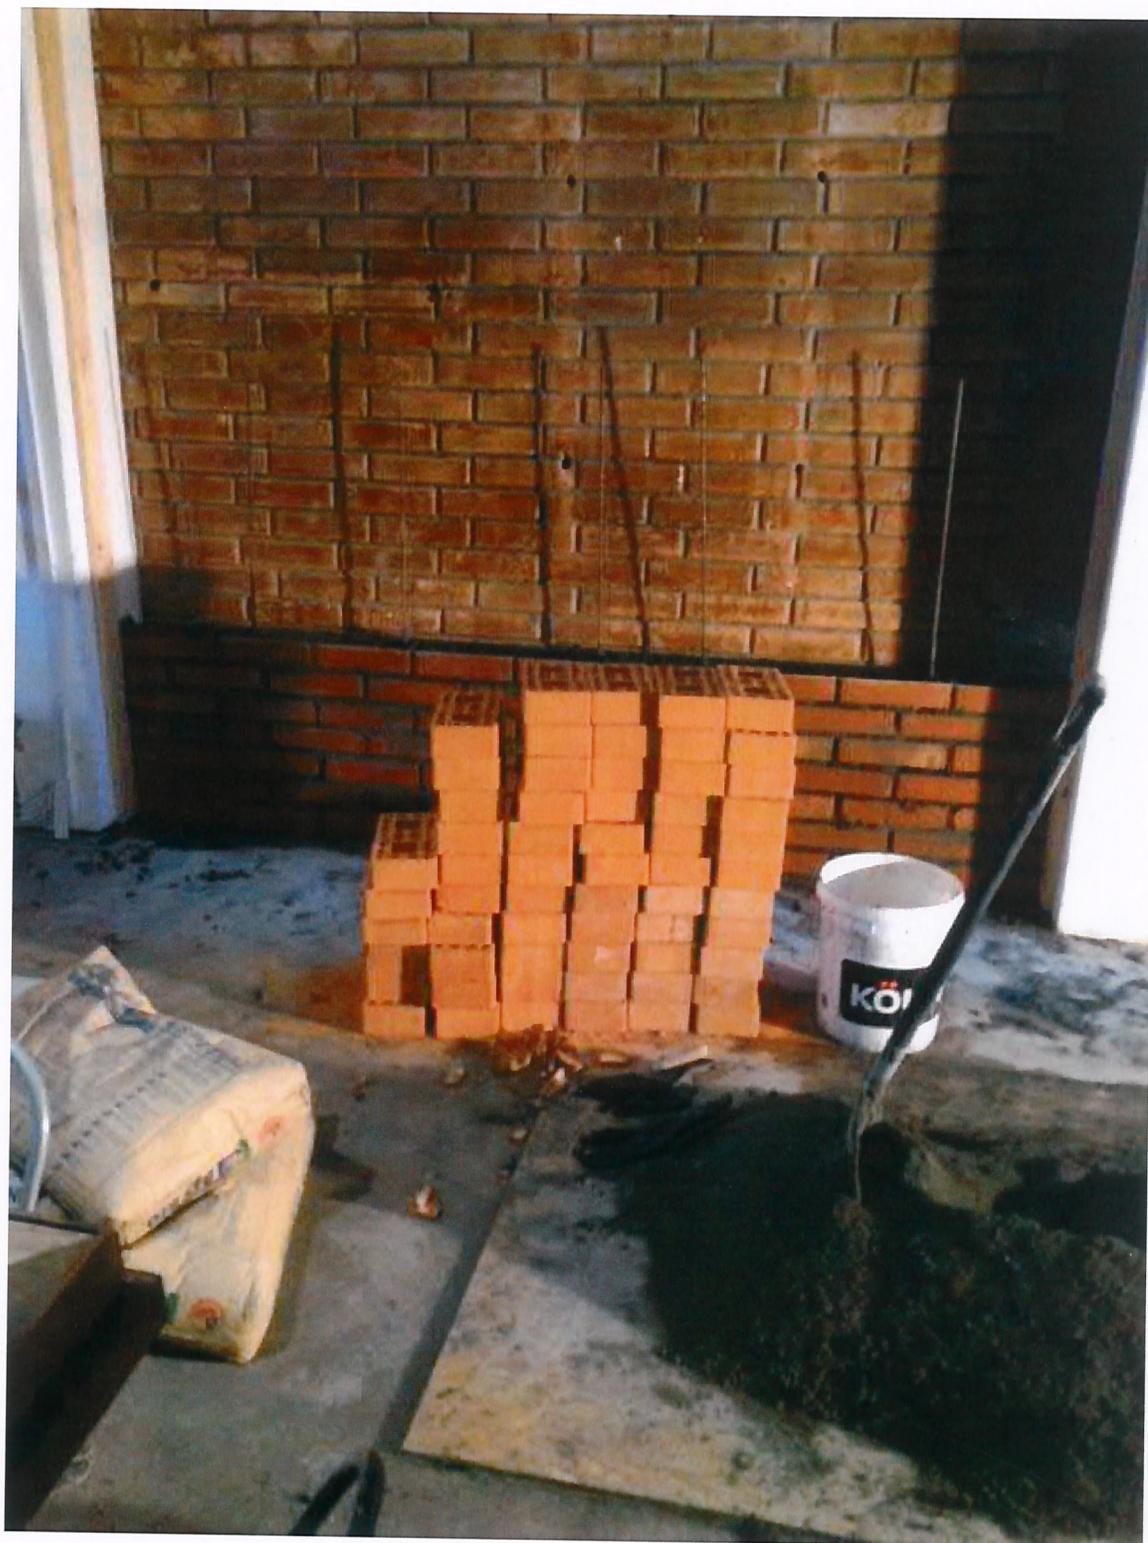
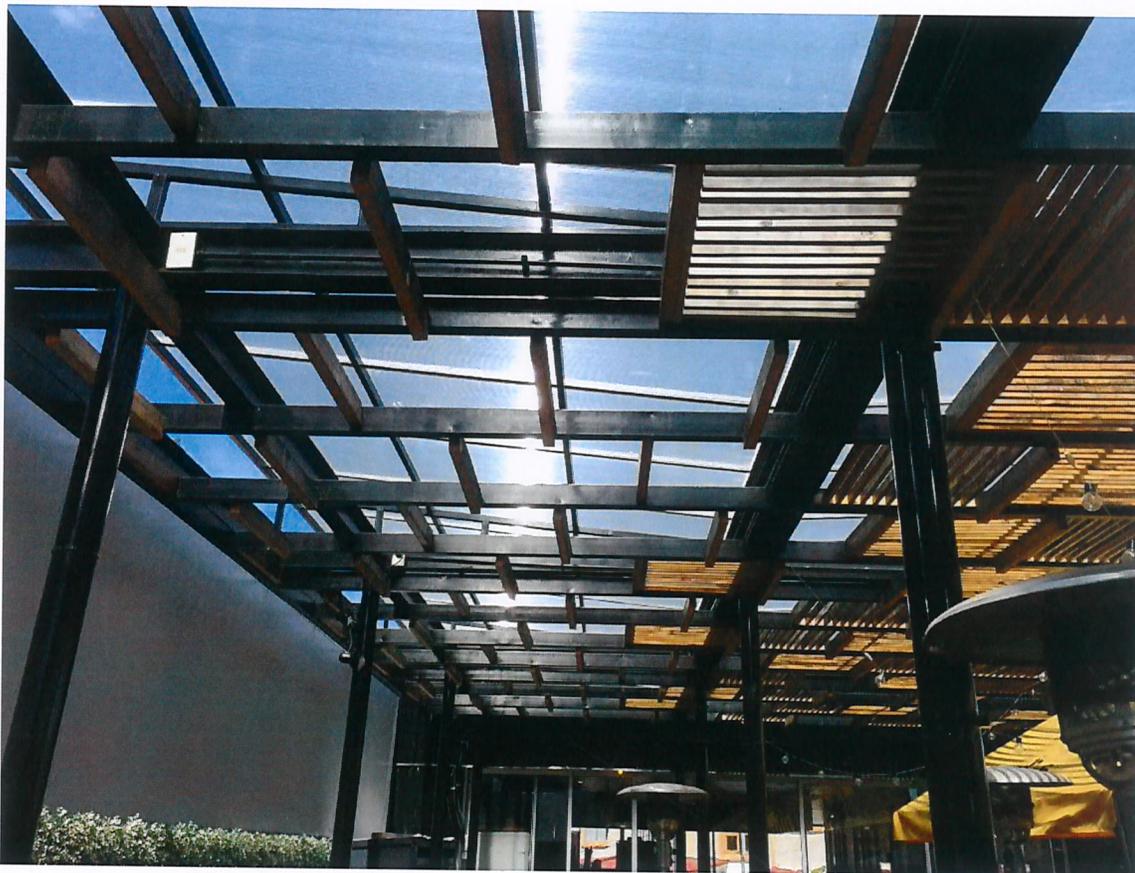
Proceso de construcción de muro de ladrillos en el primer piso.

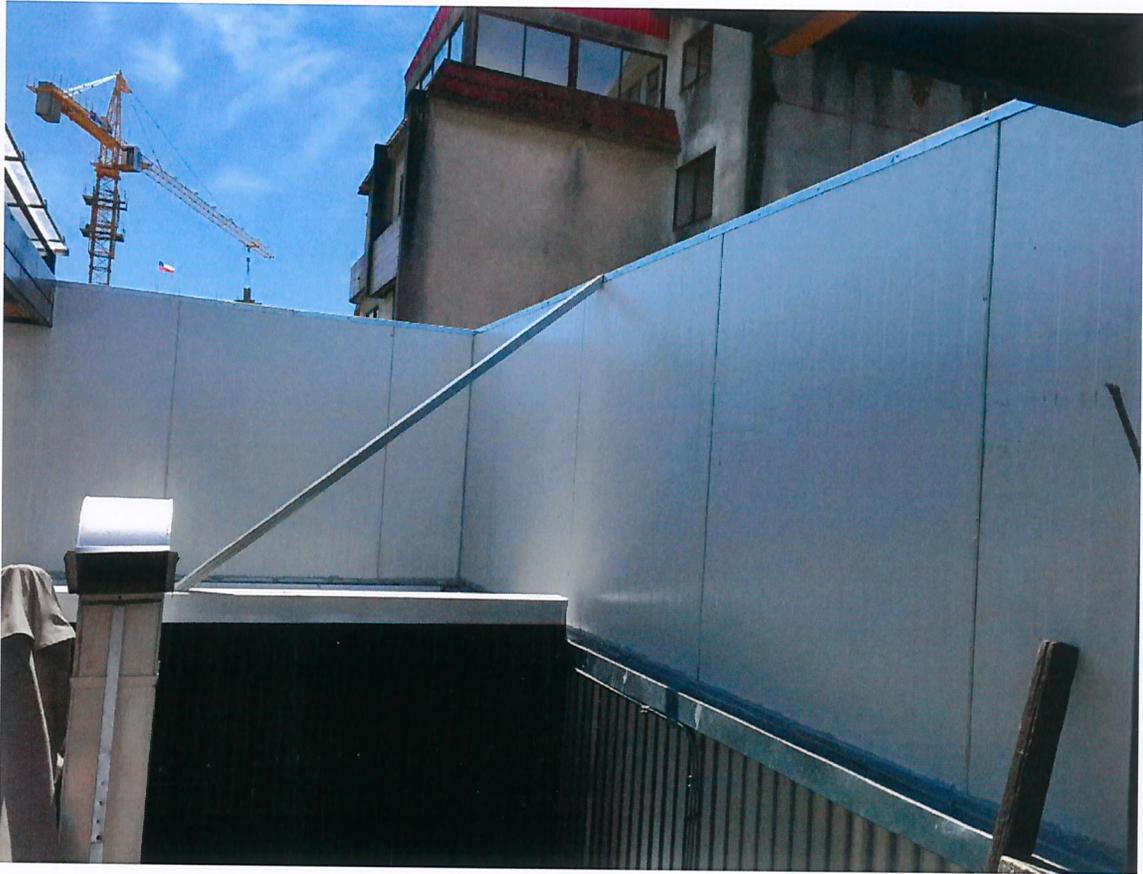
Muro de paneles modulares de ispol. Separa la terraza del bar del inmueble de propiedad del interesado Patricio Damke, y de un sitio eriazo colindante.

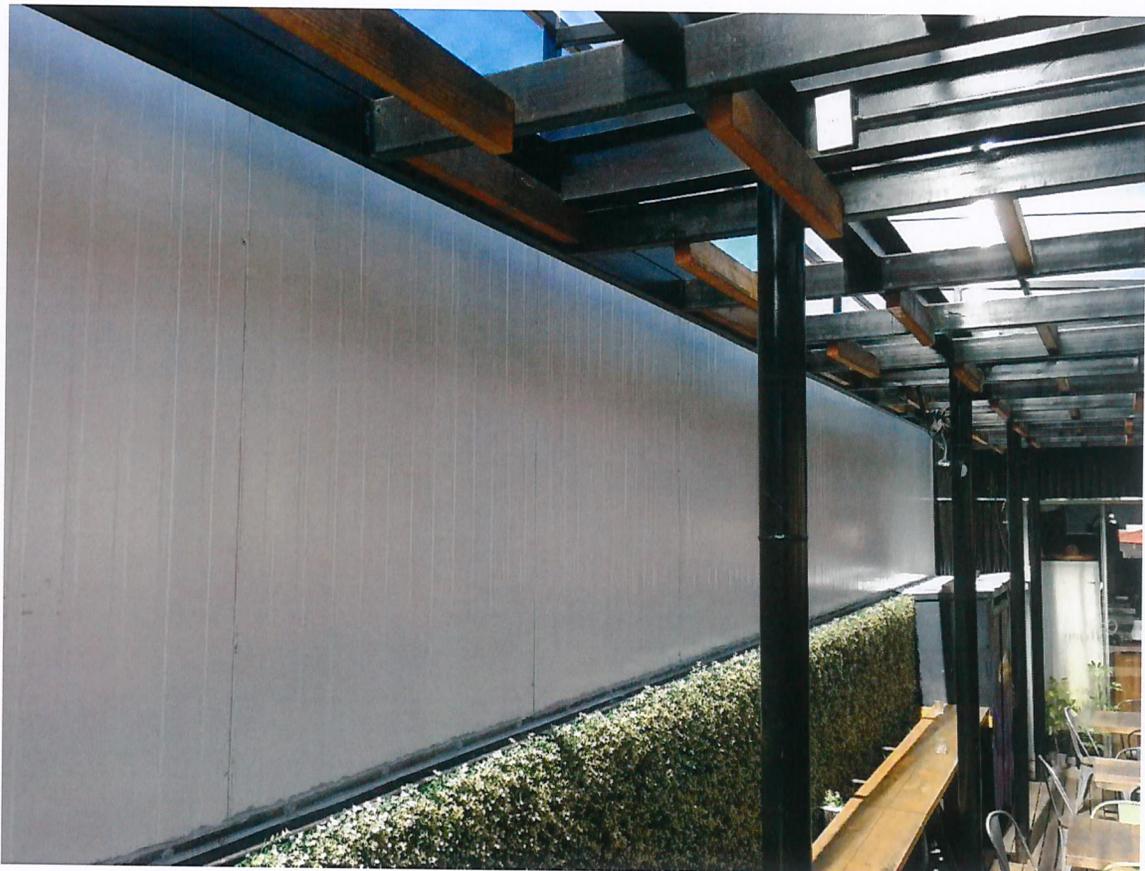
Muro de paneles modulares de ispol y techumbre tipo parrón.

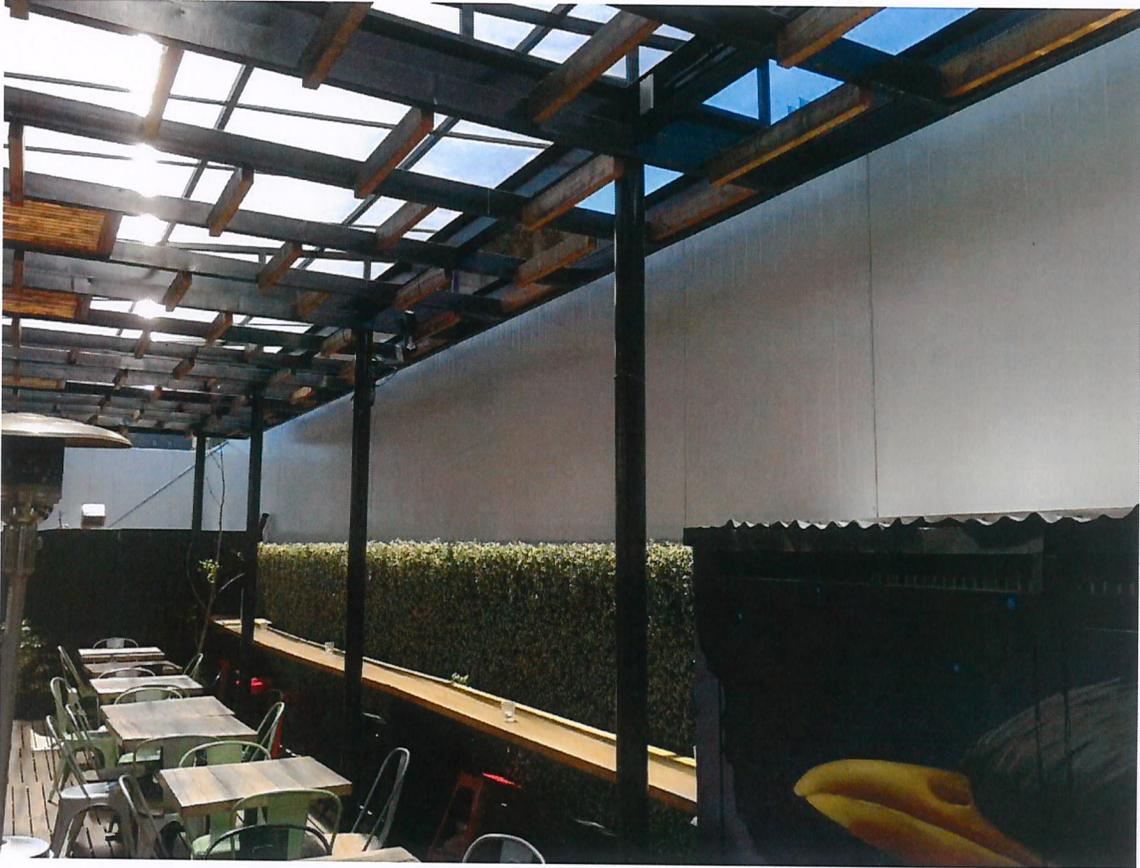
Muro de paneles modulares de ispol, techumbre y pasto sintético vertical.

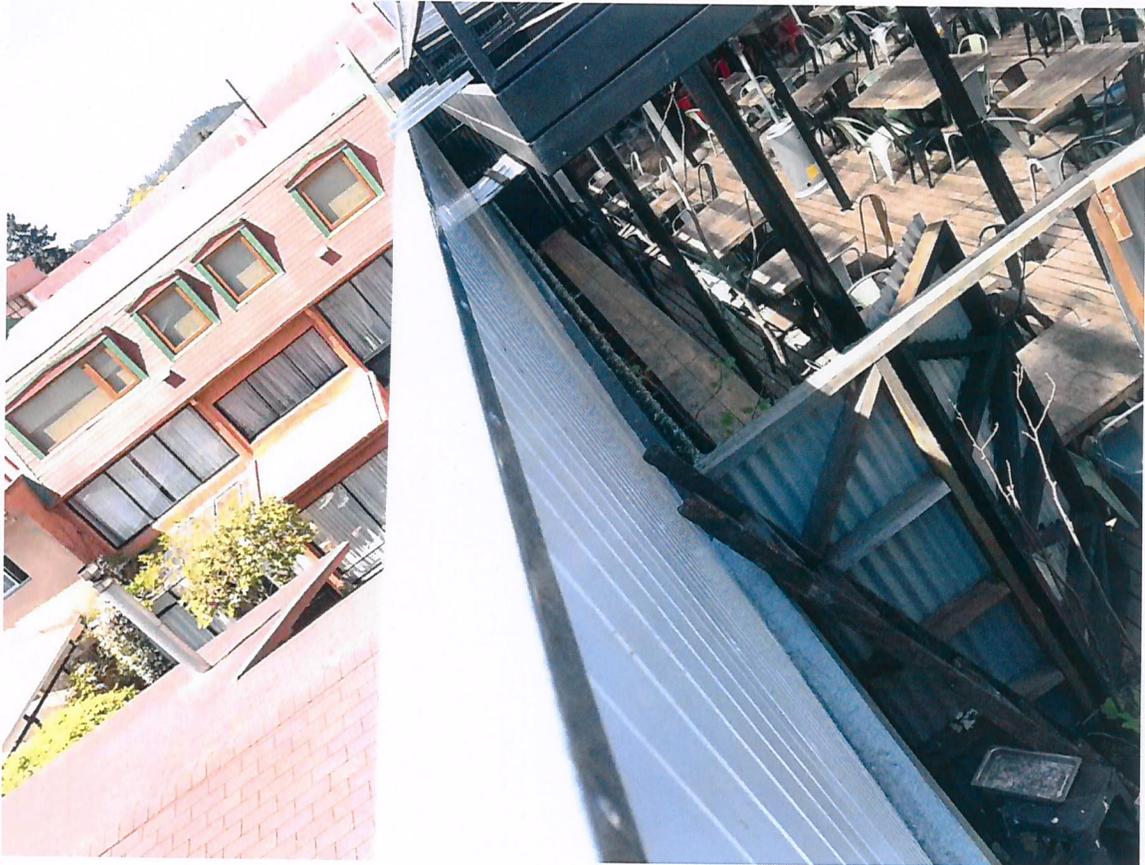
Muro de paneles modulares de ispol y separación del inmueble contiguo.

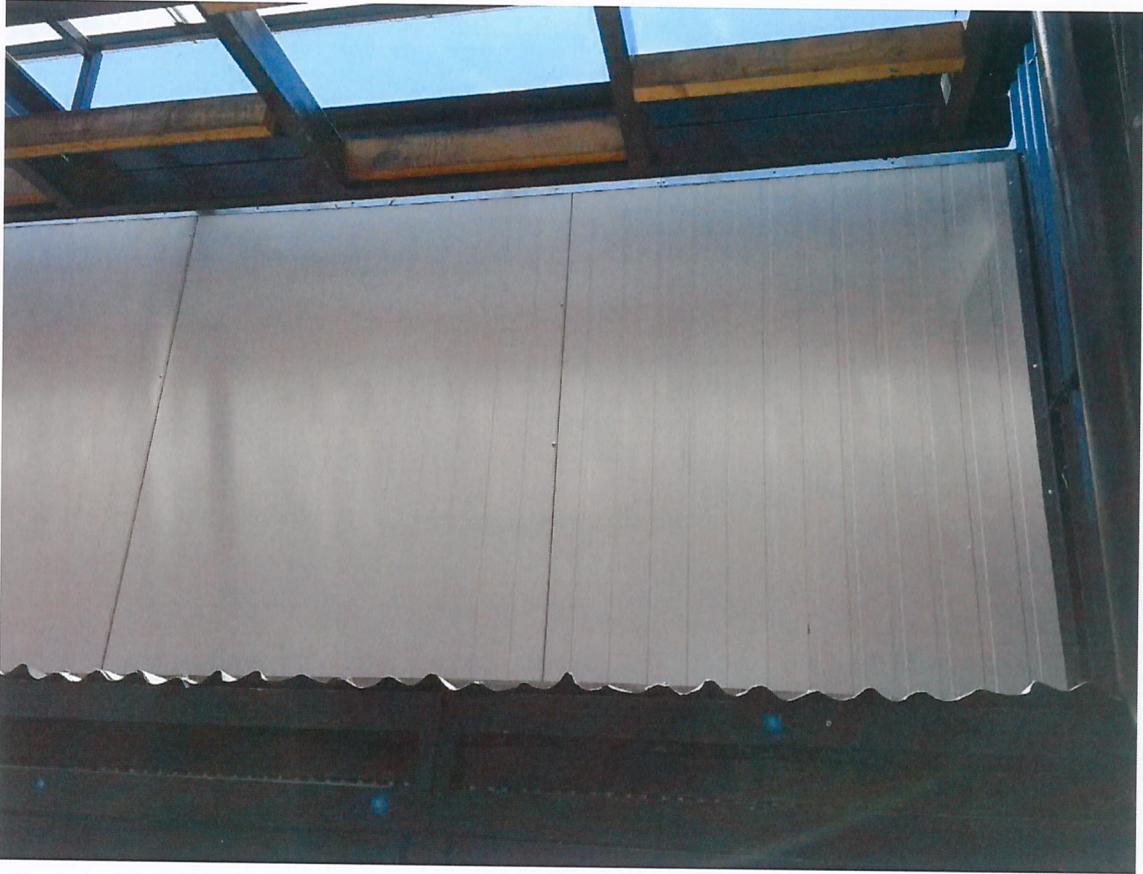
Muro de paneles modulares de ispol.

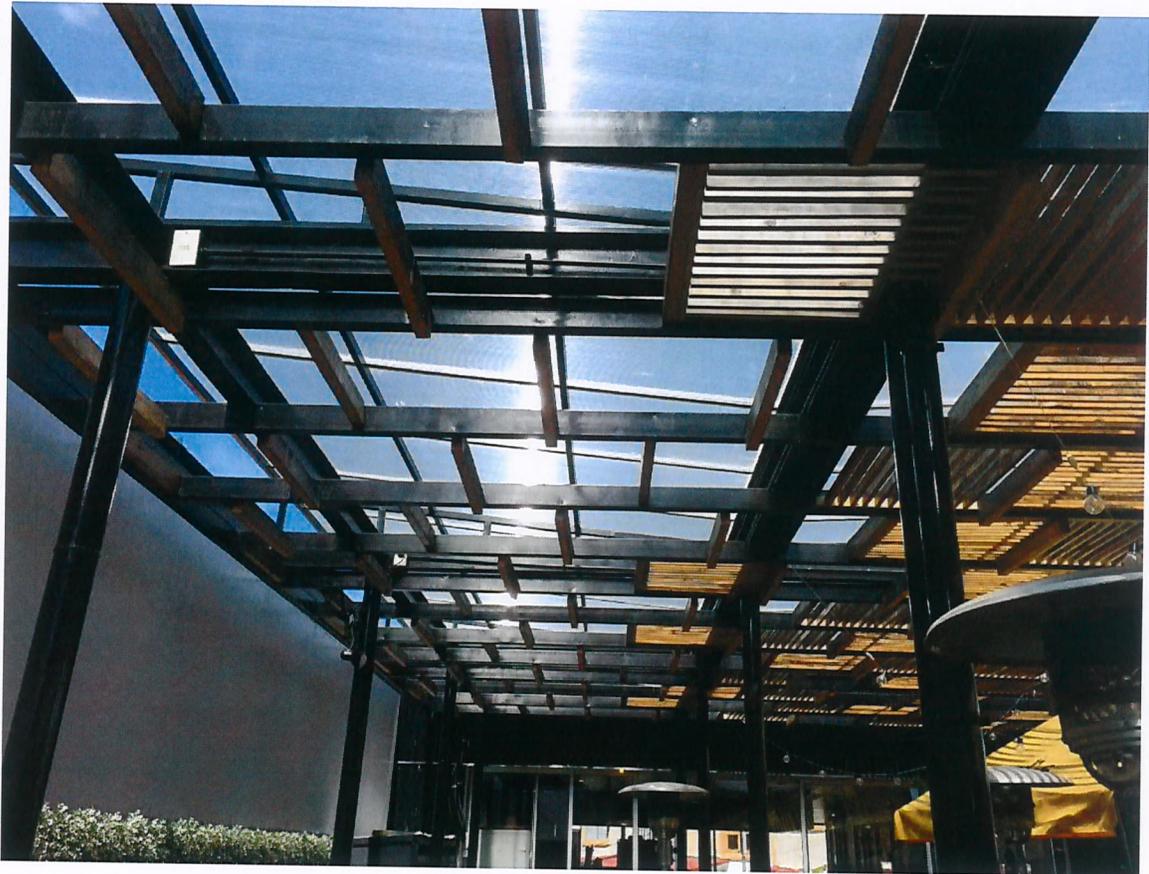
Techumbre tipo parrón con estructura tipo celosía y módulos de policarbonato alveolar.

La acción construida es efectiva para mitigar ruidos, toda vez que los módulos de policarbonato alveolar de 6 mm de espesor constituyen un obstáculo, impidiendo que el sonido emitido por una fuente se propague en campo libre por el aire hasta alcanzar al receptor sin más atenuación que la debida a la distancia entre ambos y a la absorción del aire. Sucede que, si se interpone un obstáculo entre la fuente y el receptor, la propagación del sonido resulta modificada. Cuando una onda sonora encuentra un obstáculo sólido, una parte de la energía es reflejada por el obstáculo, otra parte es absorbida por el mismo, penetrando en su interior y transformándose en vibraciones mecánicas que pueden eventualmente radiar nuevas ondas acústicas, y, finalmente, el resto de la energía "bordea" el obstáculo, produciéndose una perturbación del campo acústico por efecto de la difracción. En todos los casos, se disminuye considerablemente la propagación de la onda sonora. En relación con el fenómeno de la reflexión, los módulos de policarbonato en parte reflejan la onda sonora, y como dichos módulos están instalados por sobre la barrera de paneles tipo "parrón", por lo que se produce un efecto celosía, que permite que las ondas sonoras reboten en todas direcciones favoreciendo la aislación y evitando que el ruido salga al exterior. Asimismo, aquellas ondas que luego de ser reflejadas por los módulos de policarbonato bajen hacia la terraza, serán absorbidas por otros obstáculos, como las personas, suelo, mesas, plantas, etc.

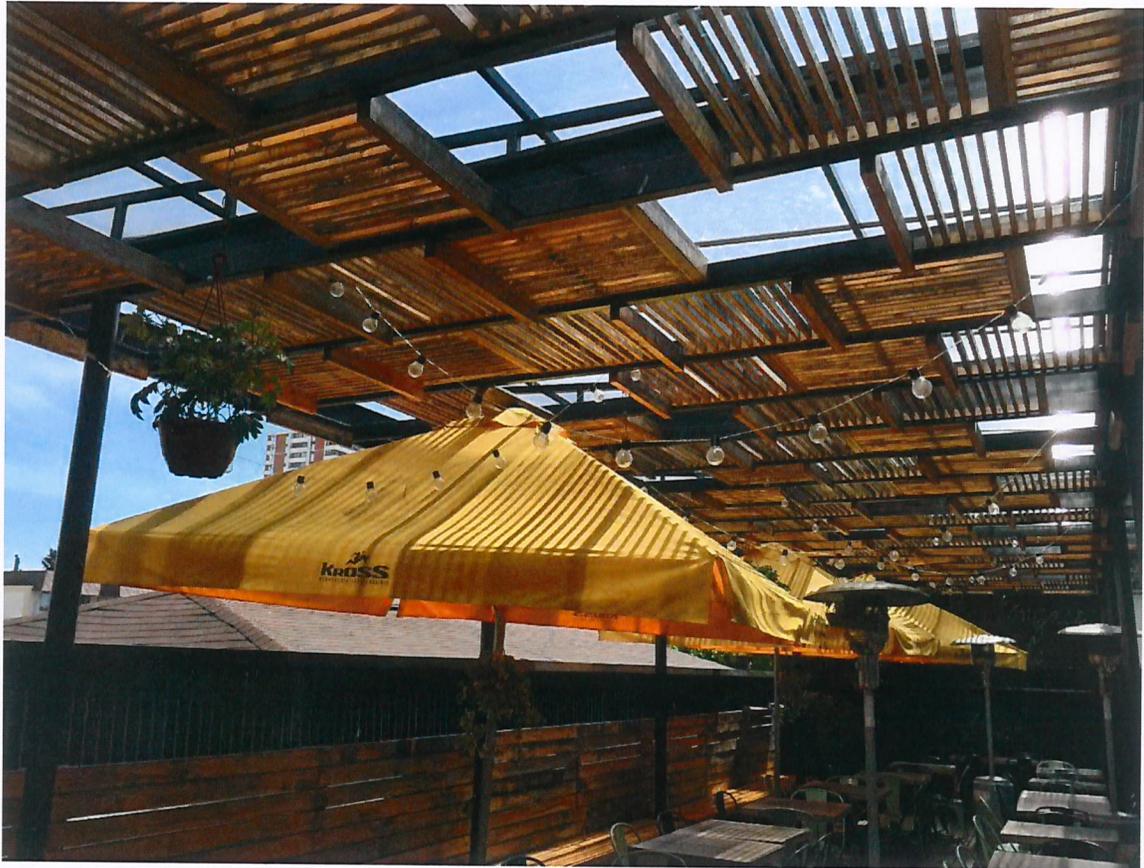
Techumbre tipo parrón con módulos con diseño de celosía, previa a la instalación de los módulos de vidrio y metal sobre el muro colindante con la propiedad en que se domicilia la interesada Garfias.

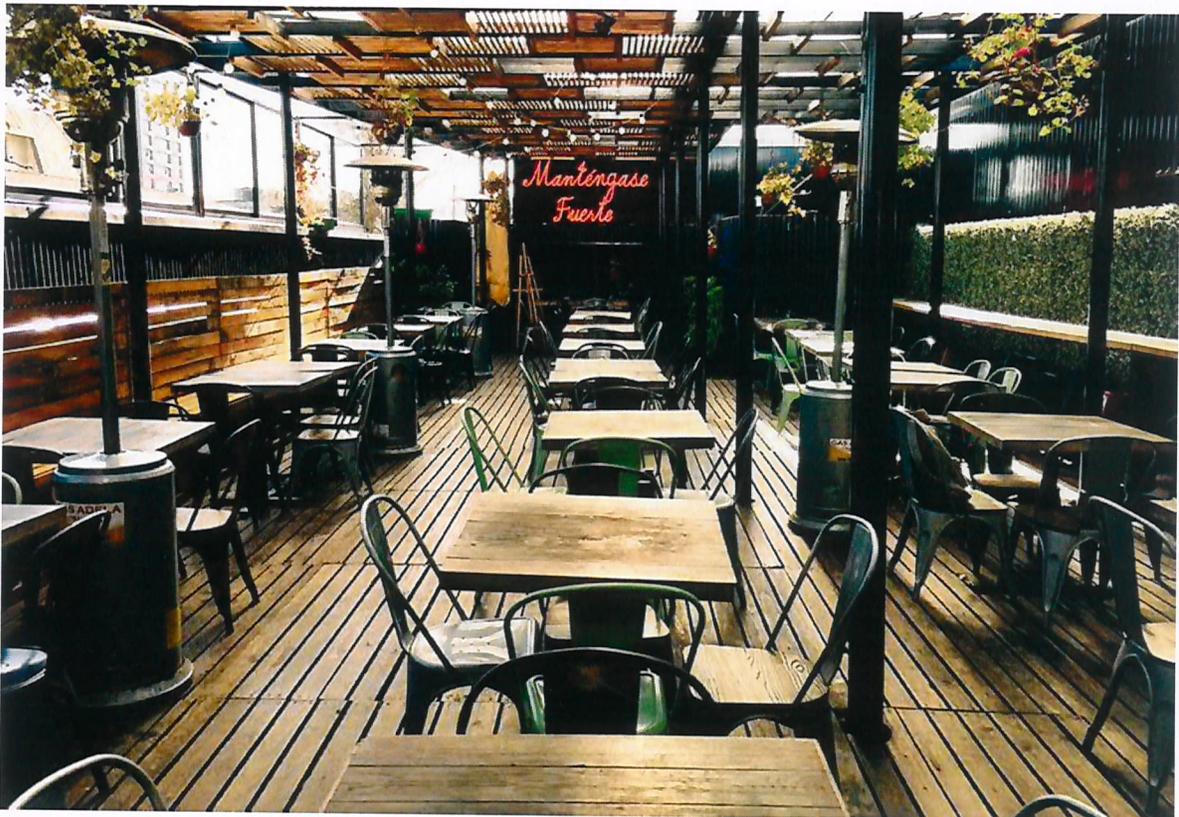
Techumbre tipo parrón con módulos con diseño de celosía y módulos de vidrio y metal instalados sobre el muro colindante con inmueble de en que reside la interesada Camila Garfias, de una altura de 3.30 metros.

Techumbre tipo parrón con módulos con diseño de celosía, muro de isopol de una altura de 3.30 metros.

Como se explica en el correo copiado, **luego de la reunión de asistencia se comenzó inmediatamente la ejecución de un muro de vidrio y metal** sobre el muro medianero colindante
