SUPERINTENDENCIA DE MEDIO AMBIENTE

FELIPE ARÉVALO CORDERO, en representación de Empresa de Transporte de Pasajeros Metro S.A (en adelante "Metro S.A."), Rol Único Tributario N° 61.219.000-3, todos domiciliados para estos efectos en la Avenida El Golf N° 40 Piso 20, Las Condes, Santiago, en el marco del procedimiento rol **D-054-2019** para determinar eventuales responsabilidades y sanciones en contra de nuestra representada, a la Sra. Fiscal Instructora Titular de la División de Sanción y Cumplimiento de la Superintendente del Medio Ambiente, respetuosamente digo:

Que estando dentro de plazo, vengo a formular descargos al tenor de lo dispuesto en la Resolución Exenta N° 01 de fecha 07 de junio de 2019 (en adelante "Res. Ex. N° 1", en la causa Rol D-054-2019, de la Superintendencia del Medio Ambiente (en adelante e indistintamente "SMA"), que dio inicio a un procedimiento sancionatorio en contra de mi representada; solicitando tenerlos por presentados y en definitiva tener a la vista las consideraciones y observaciones allegadas dirigidas a desestimar las imputaciones formuladas a Metro S.A., en virtud de los fundamentos de hecho y de derecho que a continuación expongo:

## **2. P

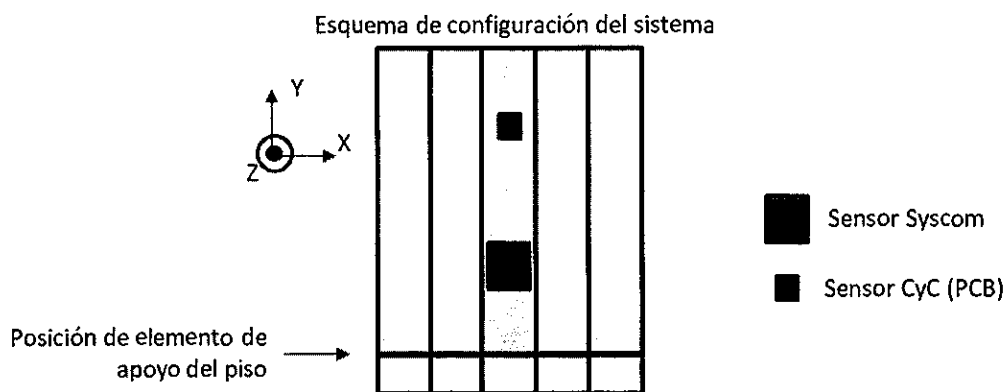
61. Para la condición que **no considera el saco de 70Kgf**, se replicó la configuración del sistema de medición usada por la consultora contratista de la SMA, como sigue:

Figura N°. 1. Esquema de montaje del sistema de medición ejecutado por la SMA (no agrega el peso de 70 Kgf).

60. En este ejercicio analítico y comparativo se midieron las vibraciones con el sensor utilizado por el contratista de la SMA (dispositivo SYSCOM, denominado Sys en las siguientes figuras, de peso aproximado 1,5Kgf) y con un sensor PCB (denominado CyC en las siguientes figuras, de peso aproximado 200grs)<sup>3</sup>, empleado por SIRVE, con el fin de comparar asimismo las variaciones derivadas del cambio de dispositivo de medición, en razón de sus diferentes pesos.
