**EN LO PRINCIPAL:** Descargos. **EN EL PRIMER OTROSÍ:** Acompaña documentos. **EN EL SEGUNDO OTROSÍ:** Personería.

**SUPERINTENDENCIA DE MEDIO AMBIENTE**

5. GALILEA es la titular del proyecto “Desarrollo Inmobiliario Macro Pilauco II, etapa 1 Lote A” (en adelante el “Proyecto”), aprobado por la Resolución de

Calificación Ambiental N° 157 de 13 de abril de 2018, de la Comisión de Evaluación de la X Región de Los Lagos (en adelante la “RCA N° 157/2018”).

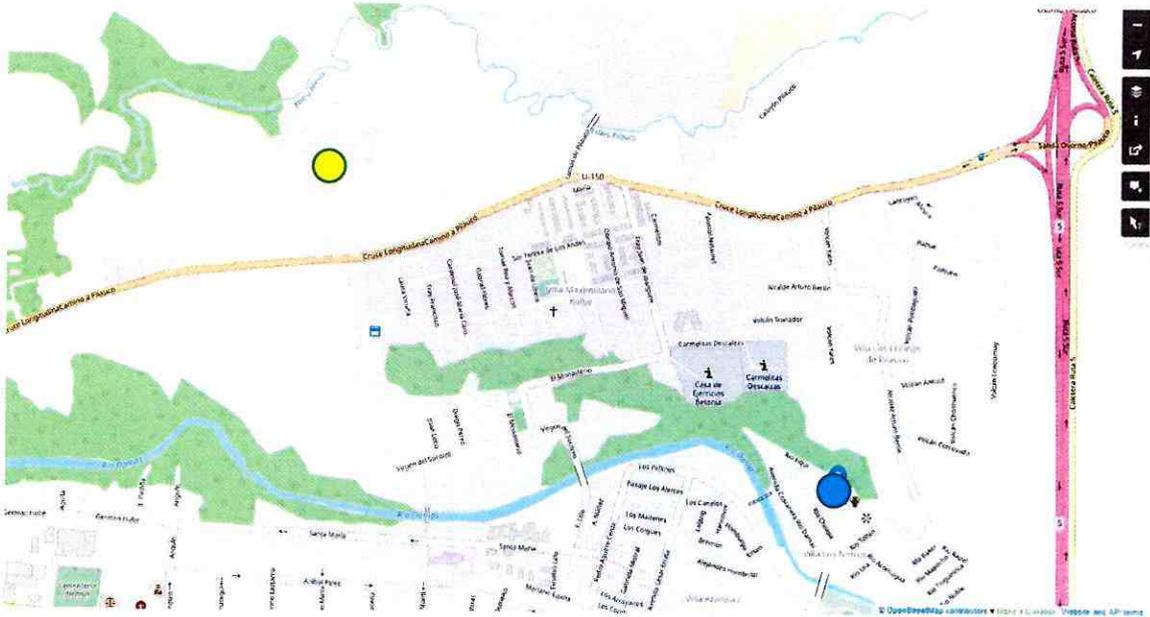
3. Como se aprecia en la imagen, el sector del proyecto (punto amarillo) está cercano al estero Pilauco, en tanto que el “Sitio paleo arqueológico Pilauco” (punto azul) se encuentra a un costado del Río Damas, en medio del sector urbano de Osorno, cercano a colegios, gimnasios, iglesias, comercio, etc. Es decir, además de haber un curso de agua natural entre medio, la diferencia de cota es de unos 20 metros (más alto en el sector del proyecto).

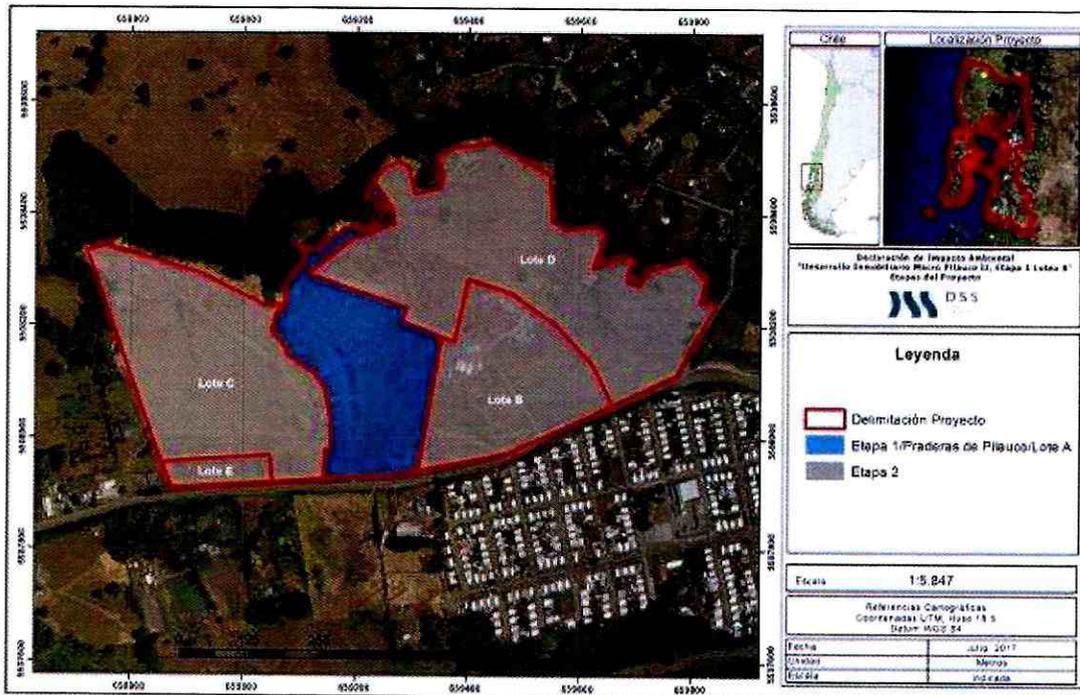
<sup>1</sup> Imagen Disponible en la DIA del Proyecto, Capítulo 3. Descripción de Proyecto, pág. 40 de 216.

9. Como se ve de la imagen precedente, al momento de presentar la DIA ya existían las primeras 59 casas y sus respectivas obras de urbanización, las que por no superar los umbrales reglamentarios no requerían evaluación ambiental. Ello corresponde a aproximadamente un 30% del Lote A.

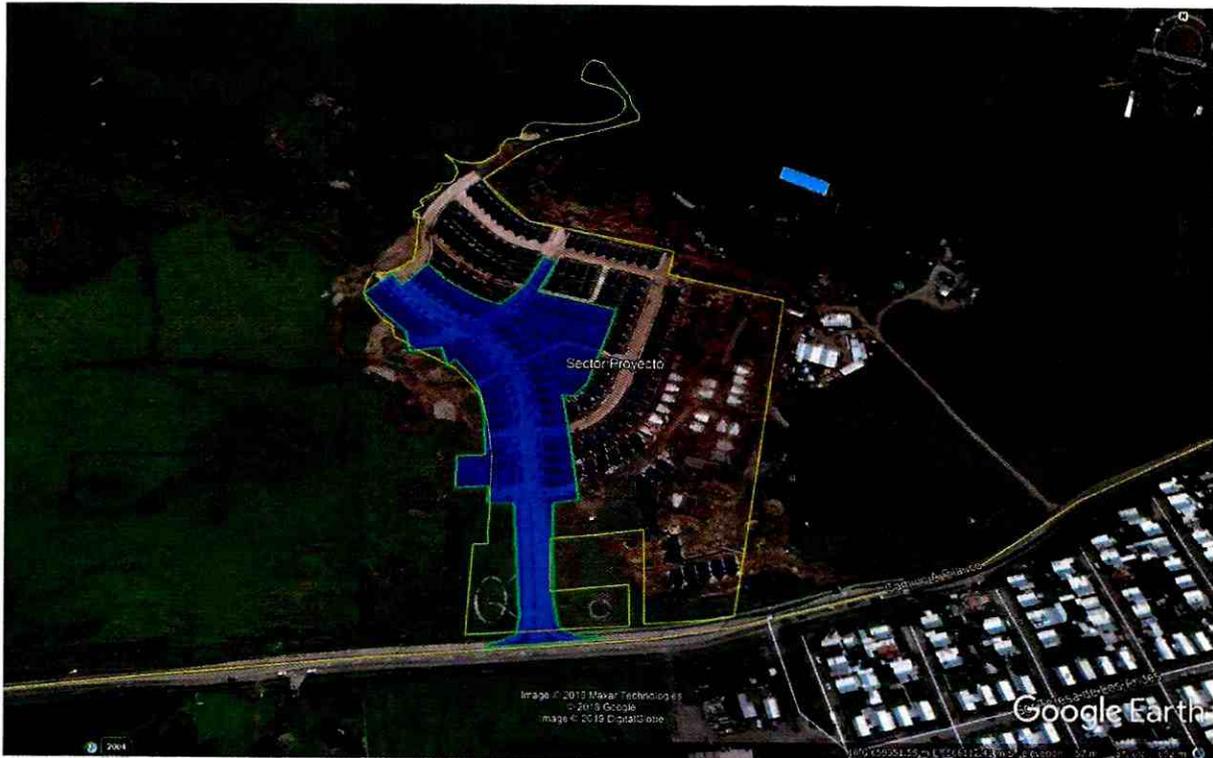
31. Es decir, en relación con la zona marcada en color azul (que corresponde a aproximadamente un 30% del Lote A), no existía ninguna obligación de efectuar charlas de inducción, de monitoreo previo o durante la excavación. Más aún, durante los trabajos no fue encontrado ningún hallazgo que ameritara aplicar los avisos establecidos en la Ley N° 17.288.

32. Como se aprecia en la imagen, a un sector importante del Lote A no le eran exigibles las obligaciones de la RCA

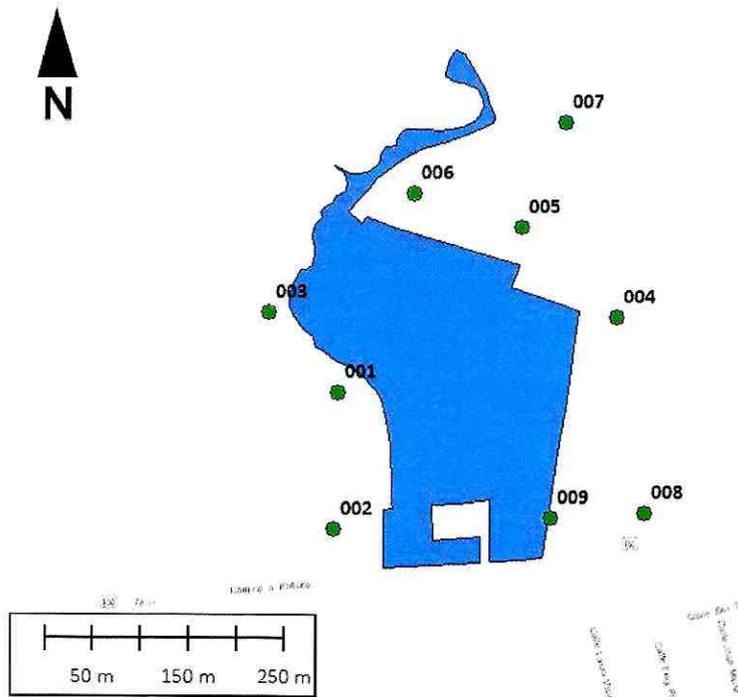
35. En forma adicional a lo anterior, se realizó una transecta pedestre del área de influencia del Proyecto, lo que posteriormente permitió contrastar la información con la revisión de gabinete. La siguiente imagen da cuenta de los puntos de control que se consideran en el informe, no encontrándose hallazgos paleontológicos en ninguno de ellos (el área remarcada corresponde al Lote A).

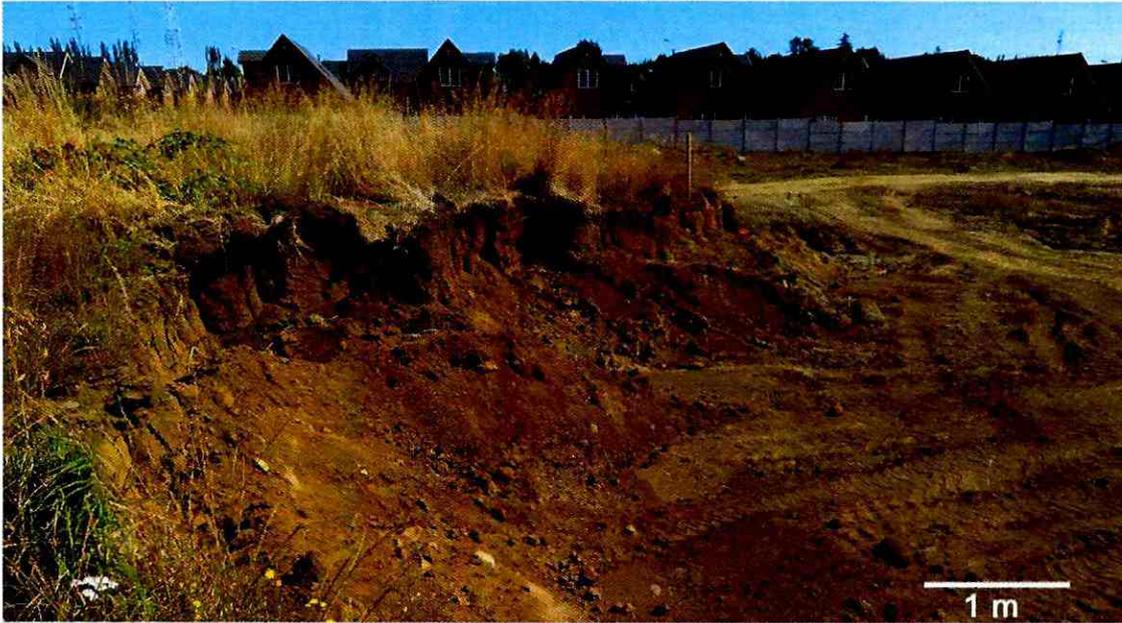
36. Además, el informe muestra diversas imágenes de estos puntos, que permiten descartar la existencia de restos paleontológicos. En algunos de ellos se encontraron sedimentos arcillosos no consolidados hasta una profundidad de 1,5 m., donde se constató el desarrollo de vegetación como el que se muestra a continuación (fotografía 5.2 del informe):

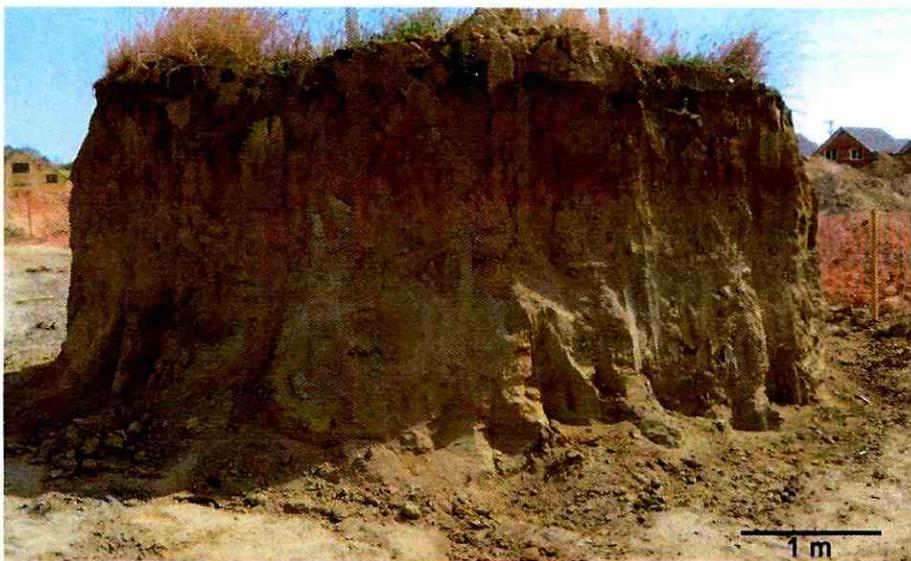
37. En otros puntos de control fue posible identificar la presencia de areniscas gravosas estratificadas, consistentes con la unidad Depósitos Fluviales. Lo anterior se muestra a modo ejemplar en la imagen siguiente:

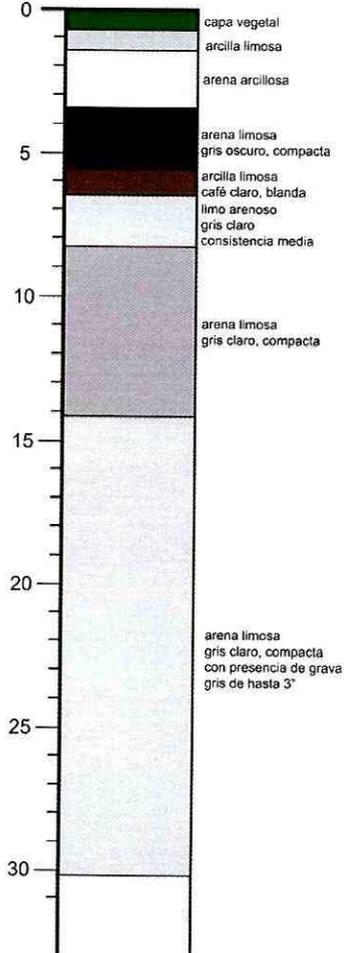
**SONDAJE GEOTÉCNICO DESCRIPCIÓN ESTRATIGRÁFICA NIVELES SUPERIORES SITIO PILAUCO**  
(fuente: Geo Soil Drill Ltda., 2019) (tomado de Pino y Miralles, 2009)

41. La siguiente imagen compara la estratigrafía del “Sitio Pilauco” y del área del proyecto, lo que permite concluir las evidentes diferencias entre ellos.

**PB-9:** nivel de turba muy compacta; clastos de grava menos frecuentes, dispersos y presentan pátina blanca. La parte alta de esta capa está truncada artificialmente.

**PB-8:** Capa muy similar a PB-7, color café más verdoso. En la parte alta de esta capa se observa un nivel rico en clastos de grava que la separa de la siguiente capa.

**PB-6:** capa de clastos moderadamente redondeados de diámetros variables entre 3 y 10 cm.

42. Esto viene a confirmar que **se trata de sectores no comparables** y con condiciones geológicas totalmente diversas, **lo que impide dar por ciertas o acreditadas las conclusiones de la autoridad, en el sentido de suponer que se trata de situaciones similares.** Muy por el contrario, incluso a las mismas profundidades **no existe ninguna correlación entre**

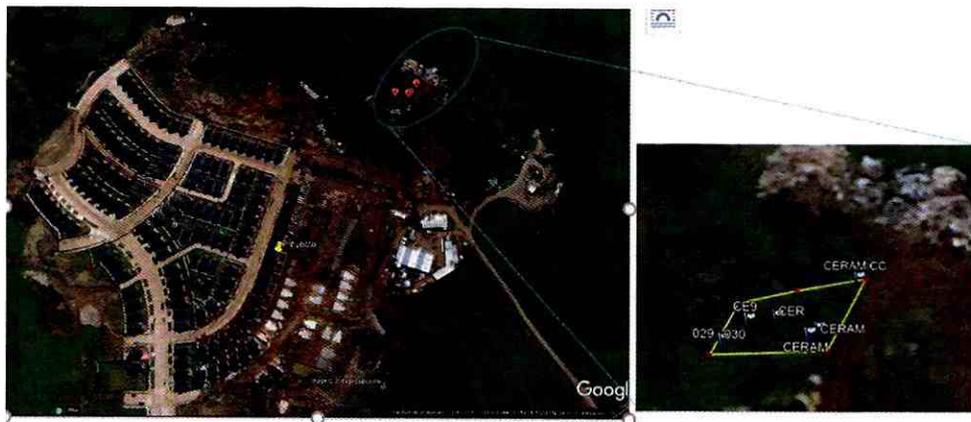
Fuente: Informe de Fiscalización

48. Por ello, la inspección se lleva a cabo en los lotes restantes (no construidos), donde finalmente la autoridad encuentra 5 fragmentos de cerámica.

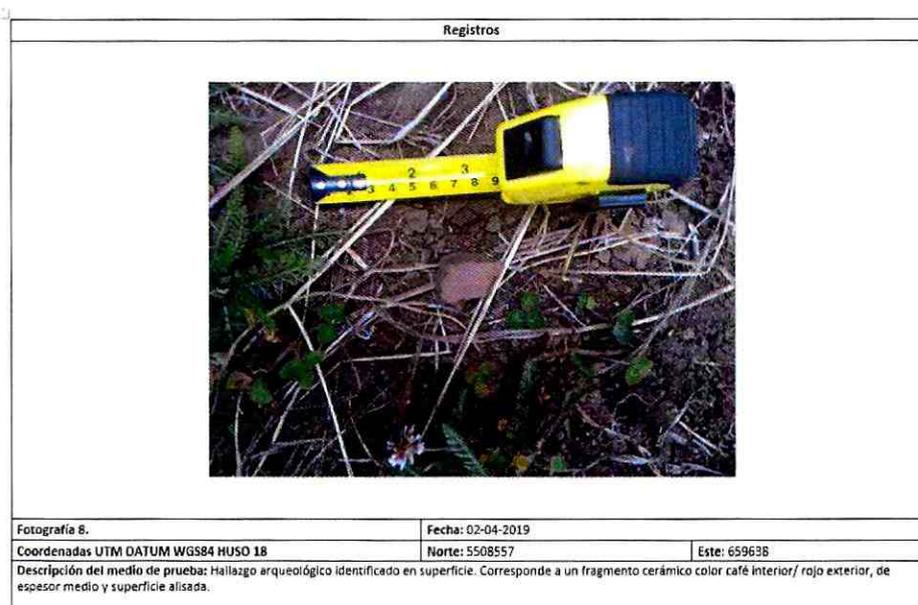
Fuente: Informe de Fiscalización

49. Como se aprecia de la siguiente imagen, estos hallazgos se encontraron en superficie en sectores no intervenidos por el proyecto, donde no se han efectuado excavaciones.

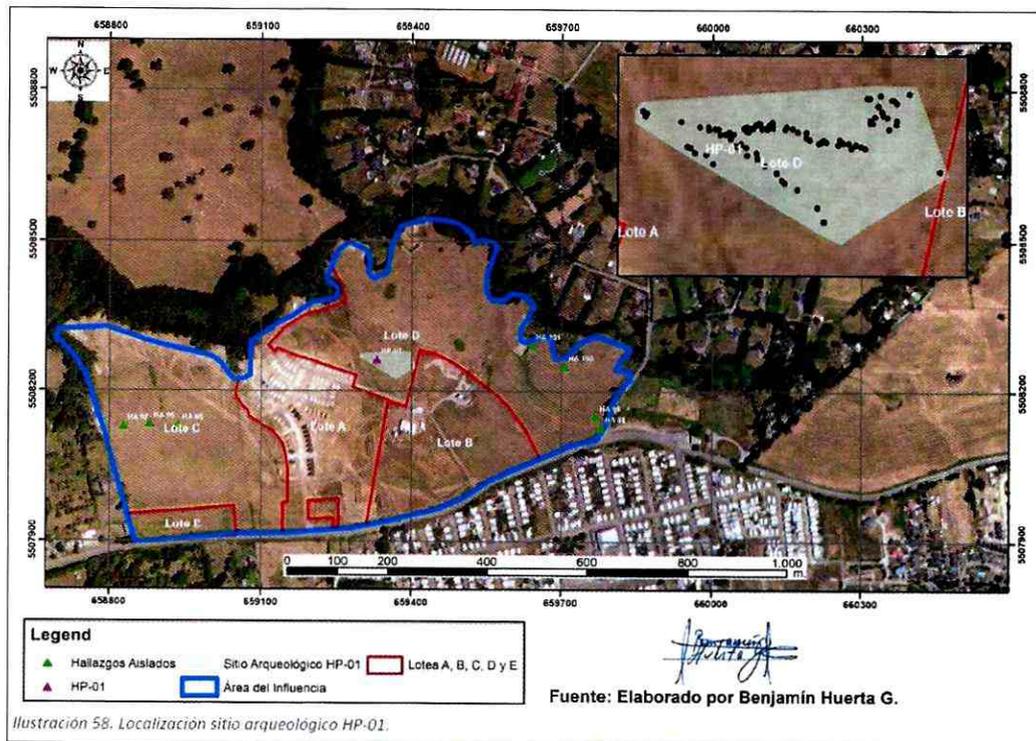
51. Dicho análisis señala que *“Respecto a los hallazgos arqueológicos fue posible identificar en el área de estudio un total de 103 recursos culturales los que se encuentran distribuidos en los lotes B, C y D. Es importante mencionar, que,*

a pesar de la amplia distribución de los recursos culturales, el 92,2% se encuentra localizado en el “Lote D” y en el resto del área se presentan de forma aislada y dispersa”. Lo anterior se verifica en la siguiente imagen contenida en el informe. Adicionalmente, en dicho Anexo se acompaña una carta por la cual la Consultora Sedna acepta ejecutar el Monitoreo Arqueológico Permanente en el área del Proyecto y contrato de Prestación de Servicios.

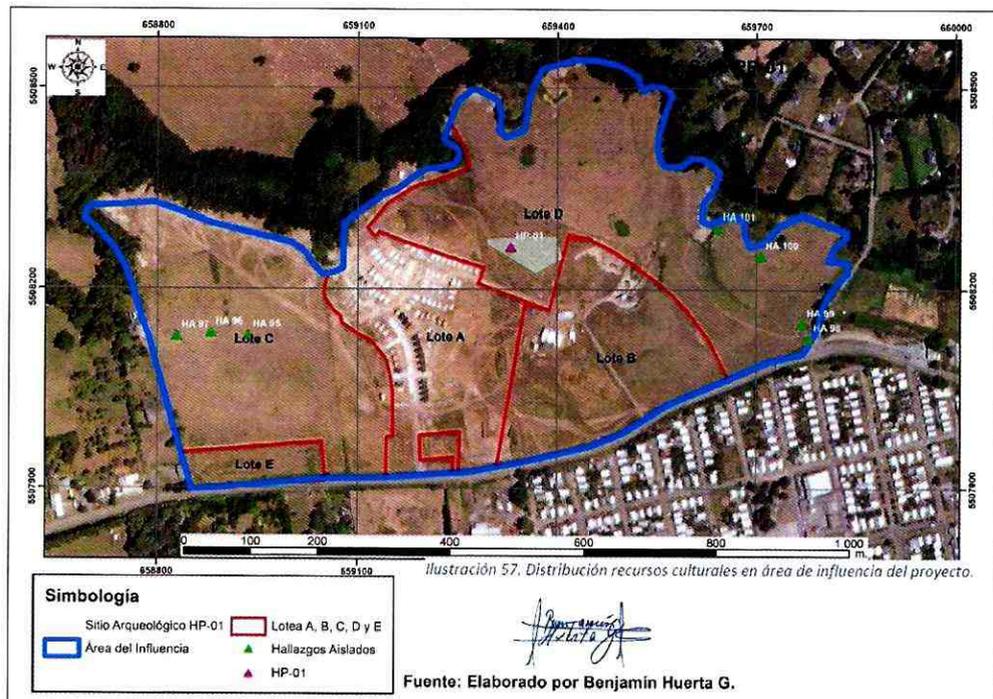
53. En los lotes restantes, de acuerdo al análisis, sólo se encontraron hallazgos aislados, como se aprecia en la siguiente imagen que se contiene en el informe:

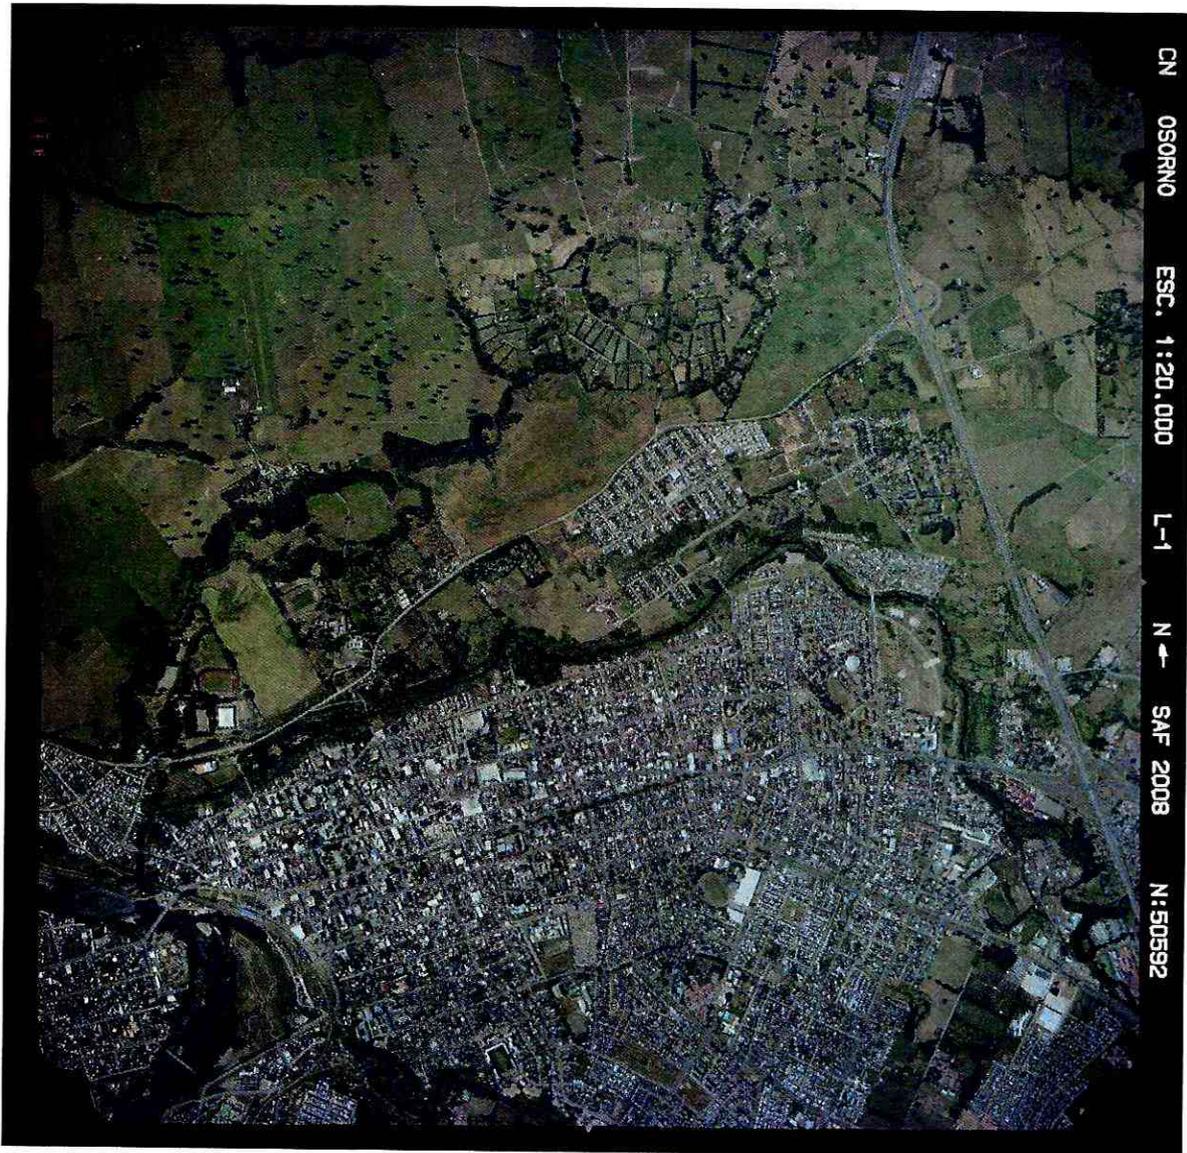
62. A lo anterior, cabe indicar que previo a la adquisición de esos terrenos por mi representada, los antiguos propietarios utilizaban el predio con fines agrícolas, por lo que el sector se encontraba ampliamente intervenido. La siguiente fotografía del año 2008, obtenida del Instituto Geográfico Militar, da cuenta de la intervención del área mediante la técnica del arado.

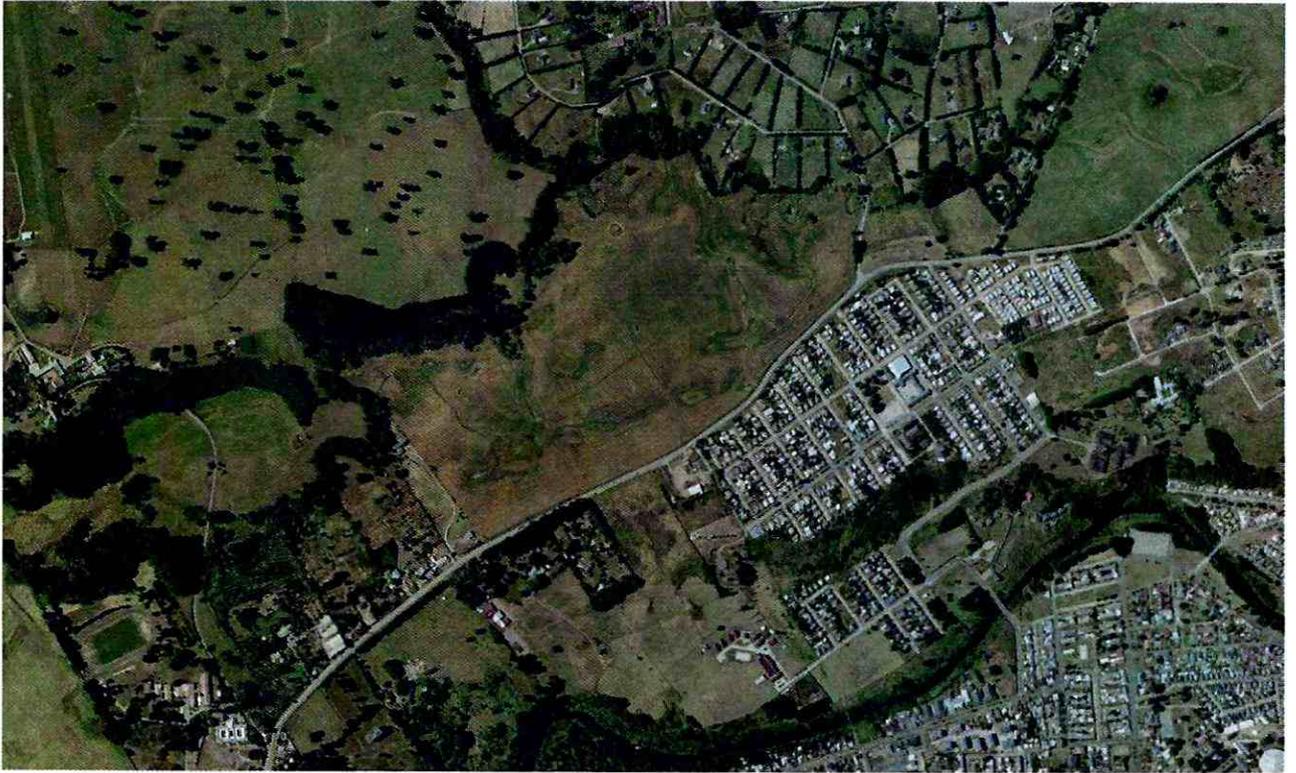
63. La ampliación de esa imagen en el sector del proyecto, permite apreciar la intervención agrícola previa del área, sin perjuicio de lo cual, para una mejor revisión se acompaña el archivo digital en el Anexo 6 del primer Otrosí.

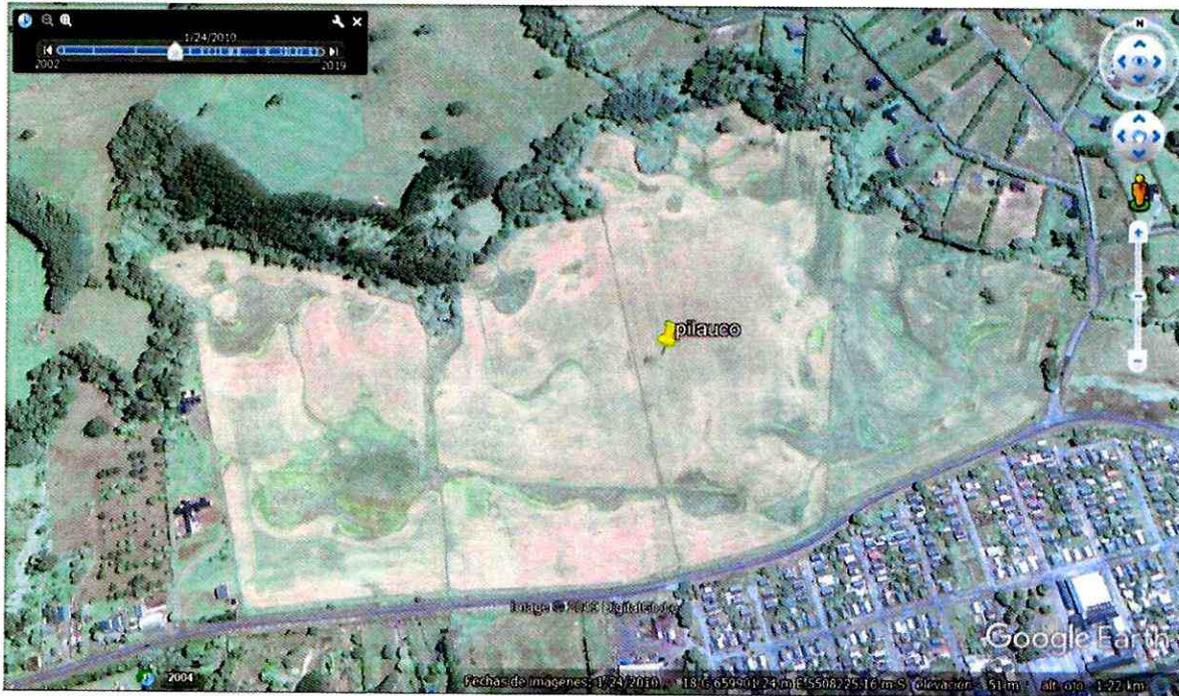
64. A la misma conclusión se llega con esta imagen de Google Earth del año 2010, donde se muestra con claridad las recientes intervenciones en el área producto de su uso agrícola.

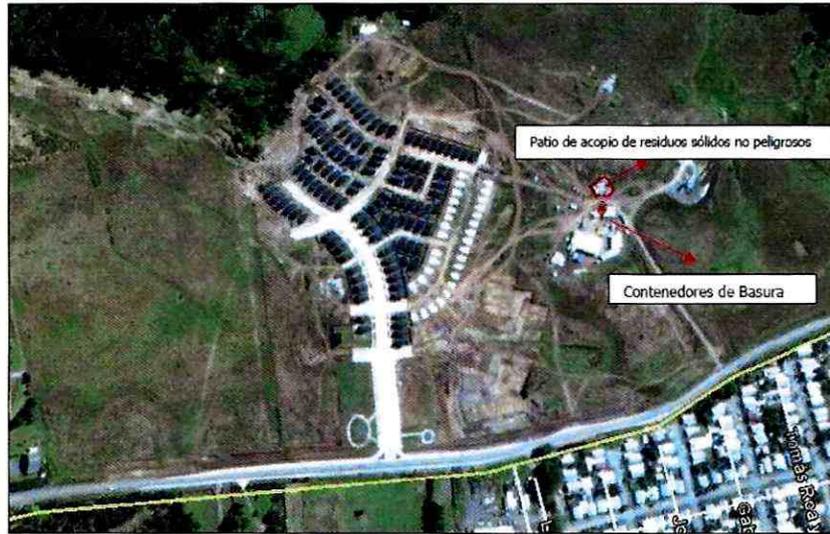
Figura 3-1. Ubicación de contenedores de basura patio de acopio de residuos sólidos en zona de instalación de faenas.

72. Así, la siguiente imagen extractada del anexo 16 de la DIA (PAS 140), da cuenta que esas instalaciones de apoyo se emplazarían fuera del Lote A, que corresponde al intervenido para la construcción de las viviendas.

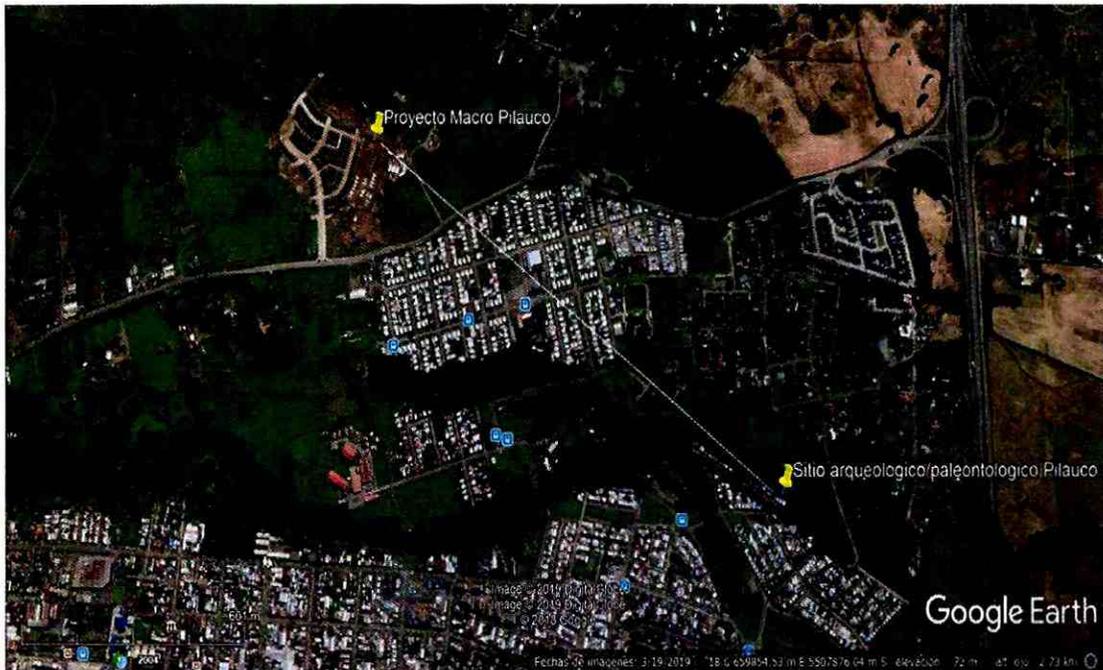
82. Sin embargo, como ha quedado claro, el Sitio Paleoarqueológico Pilauco no tiene relación alguna con el área del Proyecto. Dicho sitio se encuentra a una distancia aproximada de 1,4 km, y tal como puede apreciarse en la siguiente imagen por este pasa el río Dimas, mientras que por el Proyecto pasa el estero Pilauco:

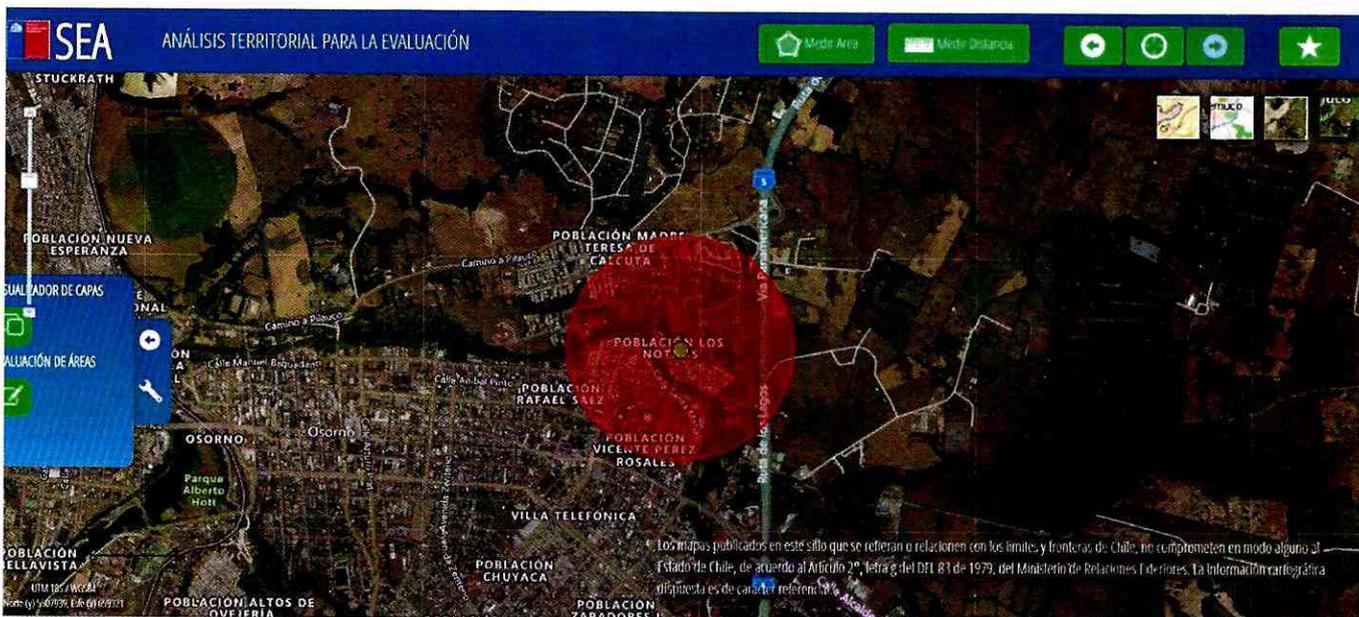
96. Así, de acuerdo al análisis del CMN y que es tomado por la SMA al calificar la infracción, la construcción de todas las viviendas, por ejemplo, en el radio de 1 km. del Sitio Paleoarquelógico Pilauco (ver imagen siguiente la zona marcada en rojo), implicaría el haber causado un daño ambiental irreparable. Pues bien, es evidente que ello no es así, debiendo considerarse además que el proyecto de mi representada está ubicado a una distancia aún mayor del sitio Pilauco.

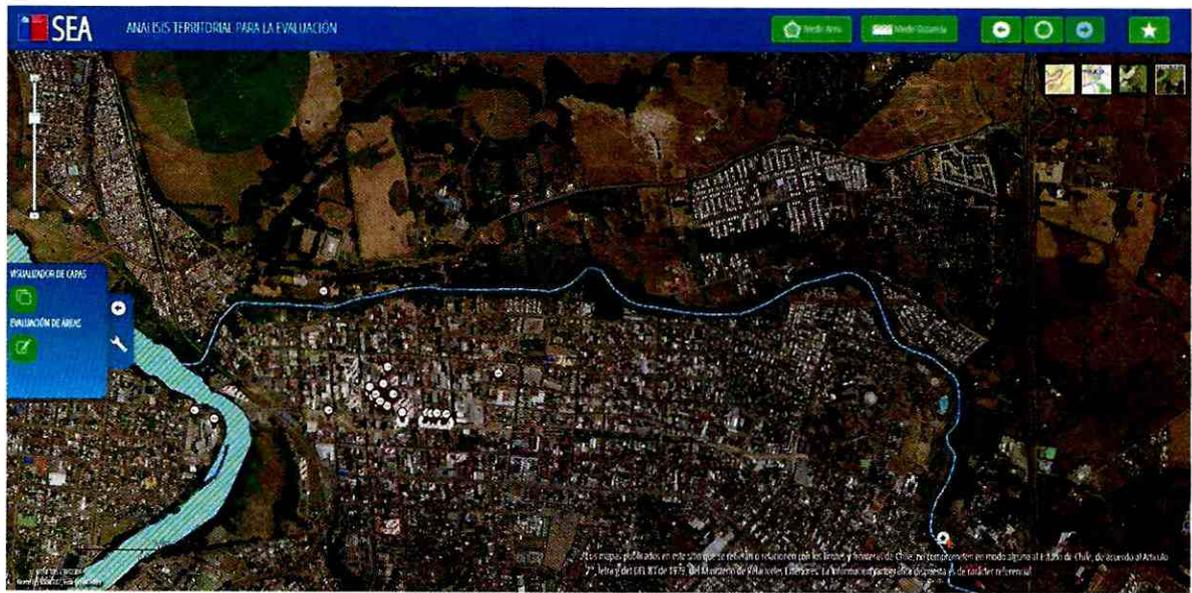
149. En este sentido, de acuerdo a la herramienta de análisis territorial de la web del SEIA, el proyecto se encuentra a aproximadamente 2 km del monumento histórico o atractivo turístico más cercano. La siguiente imagen gráfica lo anterior:
