MONITOREO DE CALIDAD DE AGUA EN COMUNA DE LAUTARO

INFORME DE RESULTADOS Nº 1 HID 271-19

SERVICIO DE MONITOREO DE CALIDAD DEL AGUA EN COMUNA DE LAUTARO

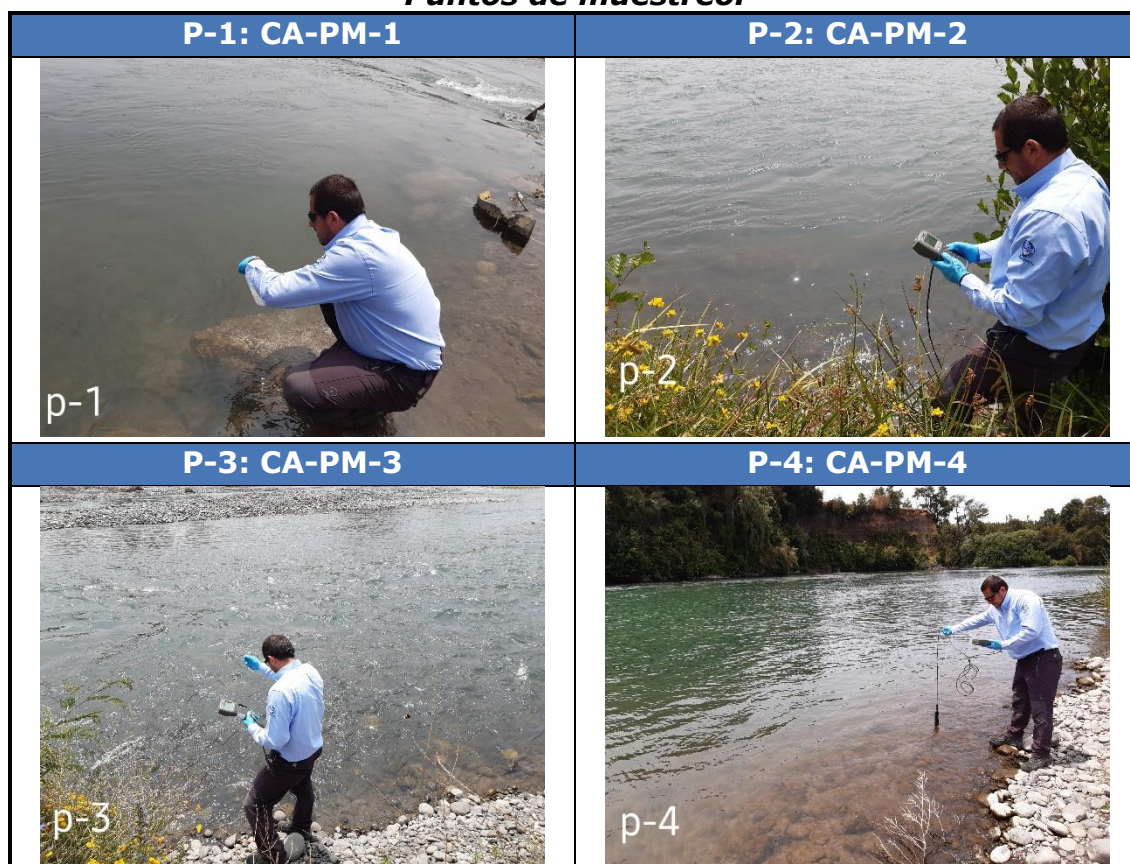
Fotografía N° 1:
Puntos de muestreo.

Los cuatro puntos de muestreo presentaban agua semi transparente con lecho de material móvil rocoso-arenoso y orillas en forma de terraza. Se observó presencia de vegetación terrestre tipo arbórea y arbustiva. La Fotografía N° 1 muestra los puntos de muestreo.

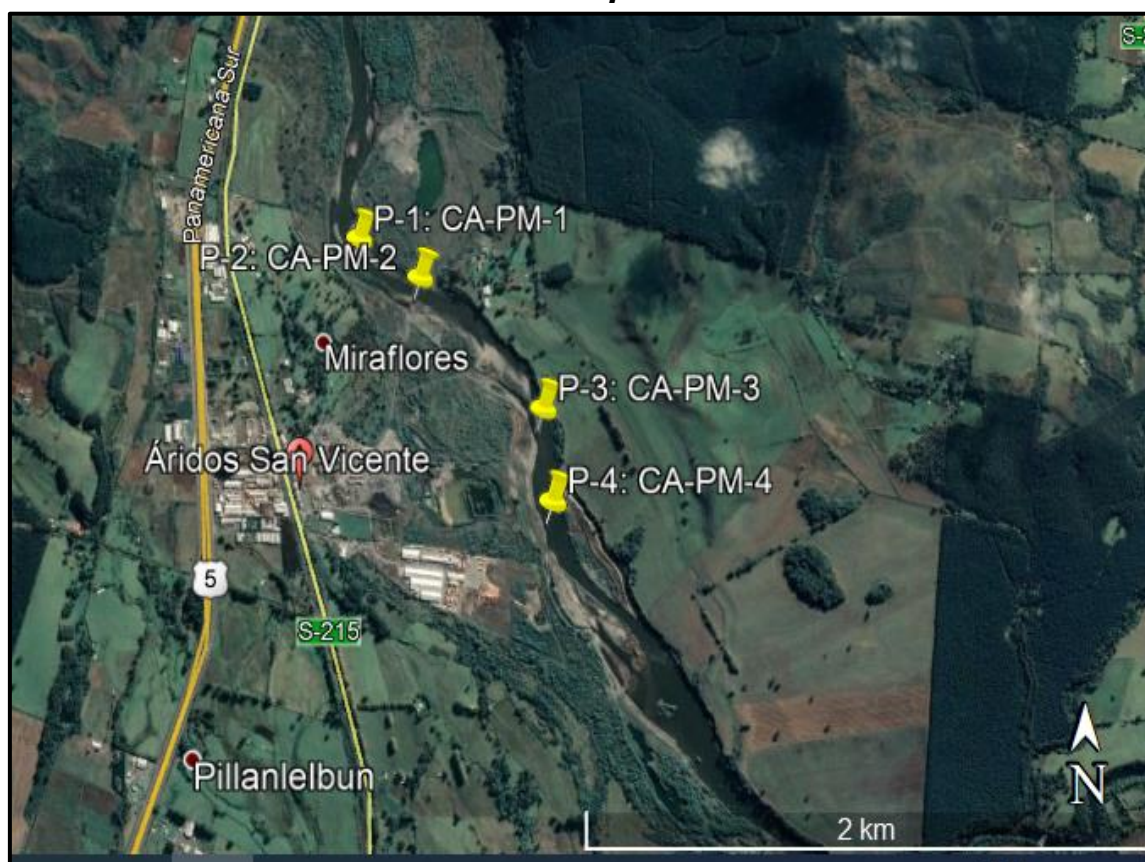
Figura N° 1:
Georreferenciación de los puntos monitoreados.

En la Tabla N° 1, se presentan las coordenadas de los puntos en donde se realizó el monitoreo de calidad de agua, mientras que en la Figura N° 1 se presenta la ubicación georreferenciada de los puntos de muestreo.

Ubicaciones referenciales de los puntos de monitoreo. Fuente Google Earth

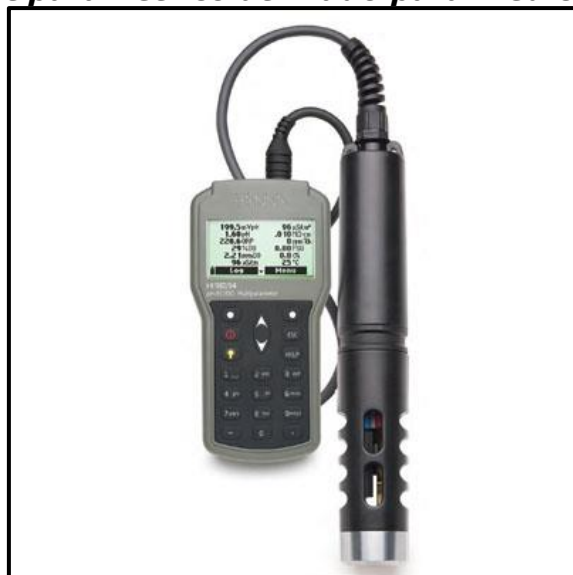
Fotografía N° 2:
Equipos multiparamétrico utilizado para mediciones *in situ*.

El equipo utilizado en esta campaña para la medición de los parámetros *in situ* Temperatura, pH y Oxígeno disuelto, fue el multiparamétrico portátil marca Hanna instruments modelo. HI 98194, Este equipo fue ajustado y/o verificado antes de su uso ANEXO IV. Ver Fotografía N° 2.
