Causa ROL N°: D-048-2020

EN LO PRINCIPAL: Formula descargos por escrito y solicita la absolución de mi representada; **EN EL PRIMER OTROSÍ:** En subsidio, amonestación por escrito; **EN EL SEGUNDO OTROSÍ:** Acompaña documentos; **EN EL TERCER OTROSÍ:** Solicitud que indica; **EN EL CUARTO OTROSÍ:** Acredita personería; **EN EL QUINTO OTROSÍ:** Reserva prueba; **EN EL SEXTO OTROSÍ:** Patrocinio y poder; **EN EL SÉPTIMO OTROSÍ:** Fija domicilio.

Bersa Kennedy S.A. en adelante “Bersa”, es una empresa constructora que tiene a cargo, hasta su conclusión el Edificio con destino Habitacional denominado Edificio Vista Los Andes, Lote 26-C, en adelante la “Obra” o el “proyecto”, ubicado en Avenida Manquehue Norte Número 966 de la Comuna de Las Condes, Región Metropolitana.

HECHO SANCIONADO: SUPUESTA INFRACCIÓN A LA NORMA DE EMISIÓN DE RUIDOS.

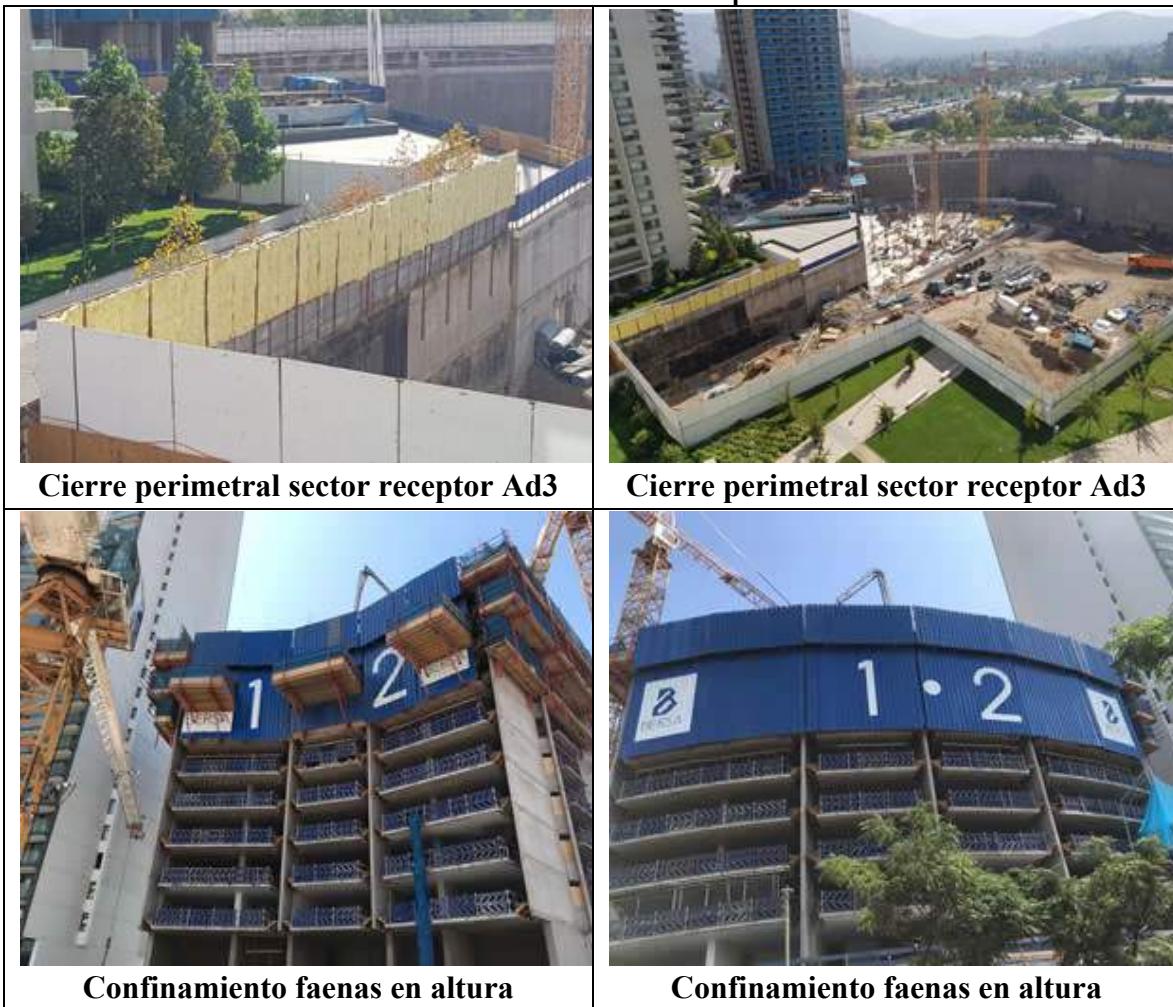
Ilustración 1: Medidas de control implementadas.

a) **Implementación de muro perimetral como barrera de mitigación de ruido:**

Desde los inicios de la Obra, y con el fin de aminorar los ruidos que normalmente se generan durante un trabajo de construcción de este tipo, se implementaron los siguientes trabajos:

- Muro perimetral como barrera de Mitigación de Ruido, para lo cual BERSA incurrió en un costo de UF 2.810 por concepto de arriendo de equipos traídos

directamente de Alemania para este fin y para este proyecto ,cabe destacar que el valor de los equipos superan las UF 7.000.

- Pantallas Acústicas contra perímetro de Vecinos por un monto de UF 974.
- Galpón acústico para descargas de camiones y bombas de hormigón con un costo aproximado de UF 348.

Cabe hacer presente que, por lo general, en una obra de construcción se estila poner cercos hechos de malla de *raschel*, que tienen una nula absorción sonora. Utilizar un cierre de este tipo para la Obra hubiese tenido un costo aproximado de UF 138.-

Vale decir, mi representada incurrió en un 800% de sobrecosto para implementar la instalación de un muro perimetral con mitigación de ruidos en todo el frente de avance de la obra, y pantallas acústicas en el perímetro de los vecinos, con el fin de mitigar los ruidos generados durante las faenas constructivas.

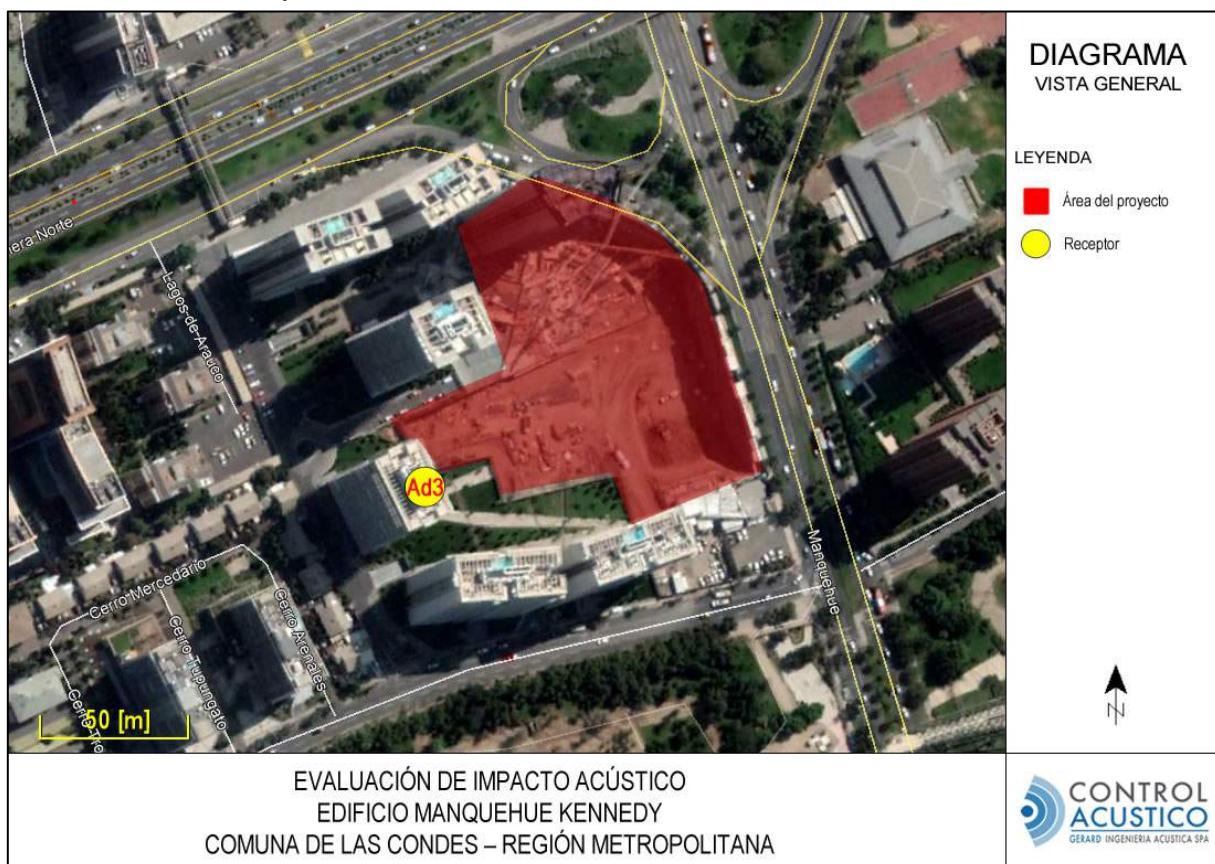
Puntos de evaluación.⁴

Con el objeto de explicar la metodología y resultados de las mediciones el informe define como punto de evaluación la terraza del departamento 402 del Edificio con acceso por calle Cerro Colorado 6010 de la Comuna de Las Condes, (en adelante “Ad3”)³. A continuación se muestra la ubicación del punto de

medición y evaluación que caracteriza las zonas sensibles con riesgo de ser contaminadas acústicamente.

Ubicación y descripción de los puntos de evaluación.

Punto	Descripción	Altura Receptores ⁵ [m]	Lugar de medición	Uso Efectivo	Coordenadas UTM	
					Datum WGS 84, Huso 19H	Este
Este	Norte					
Ad3	Av. Cerro Colorado #6010 - Edificio de 21 pisos	1.5 - 51.5	Terraza Depto N° 402	Edificio Habitacional	353.772	6.303.239

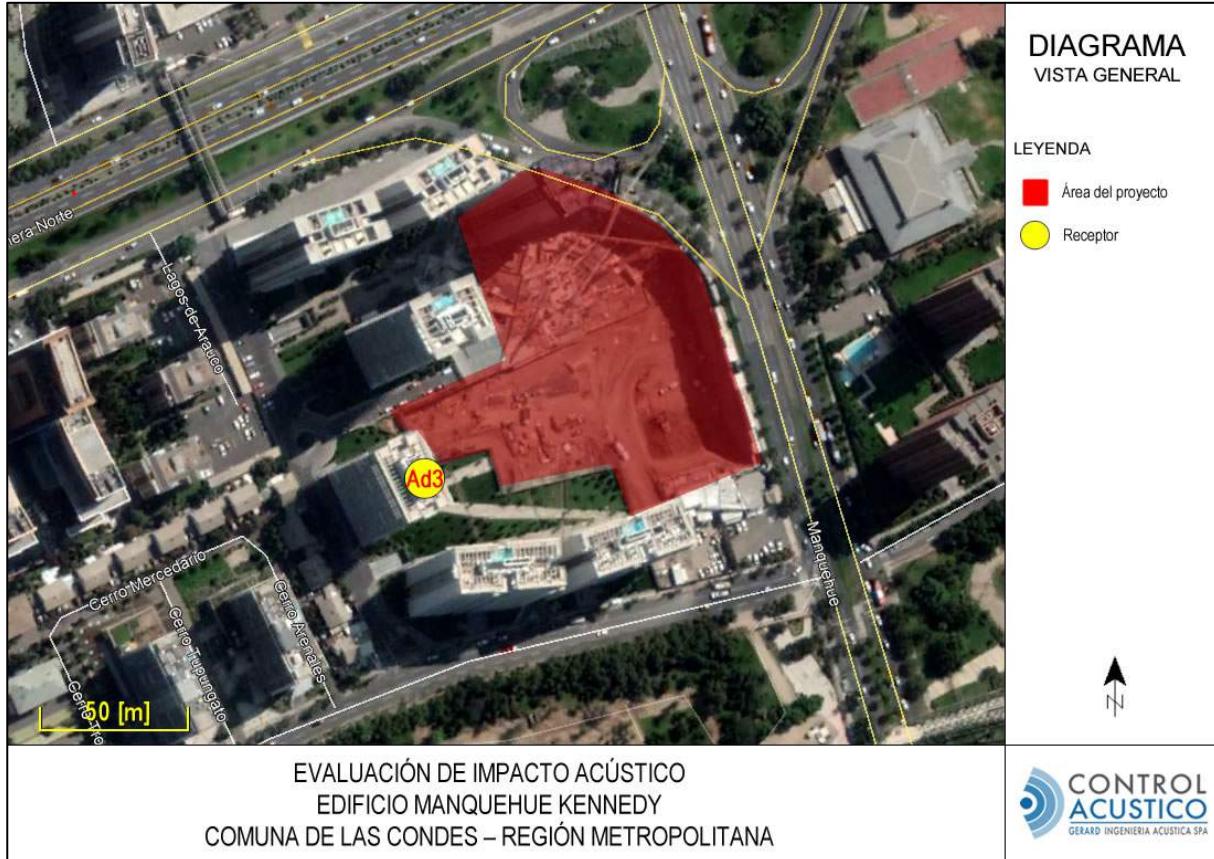
Ilustración 1: Puntos de evaluación.

A continuación se muestra la ubicación del punto de medición y evaluación que caracteriza las zonas sensibles con riesgo de ser contaminadas acústicamente.

Tabla 4: Ubicación y descripción de los puntos de evaluación.

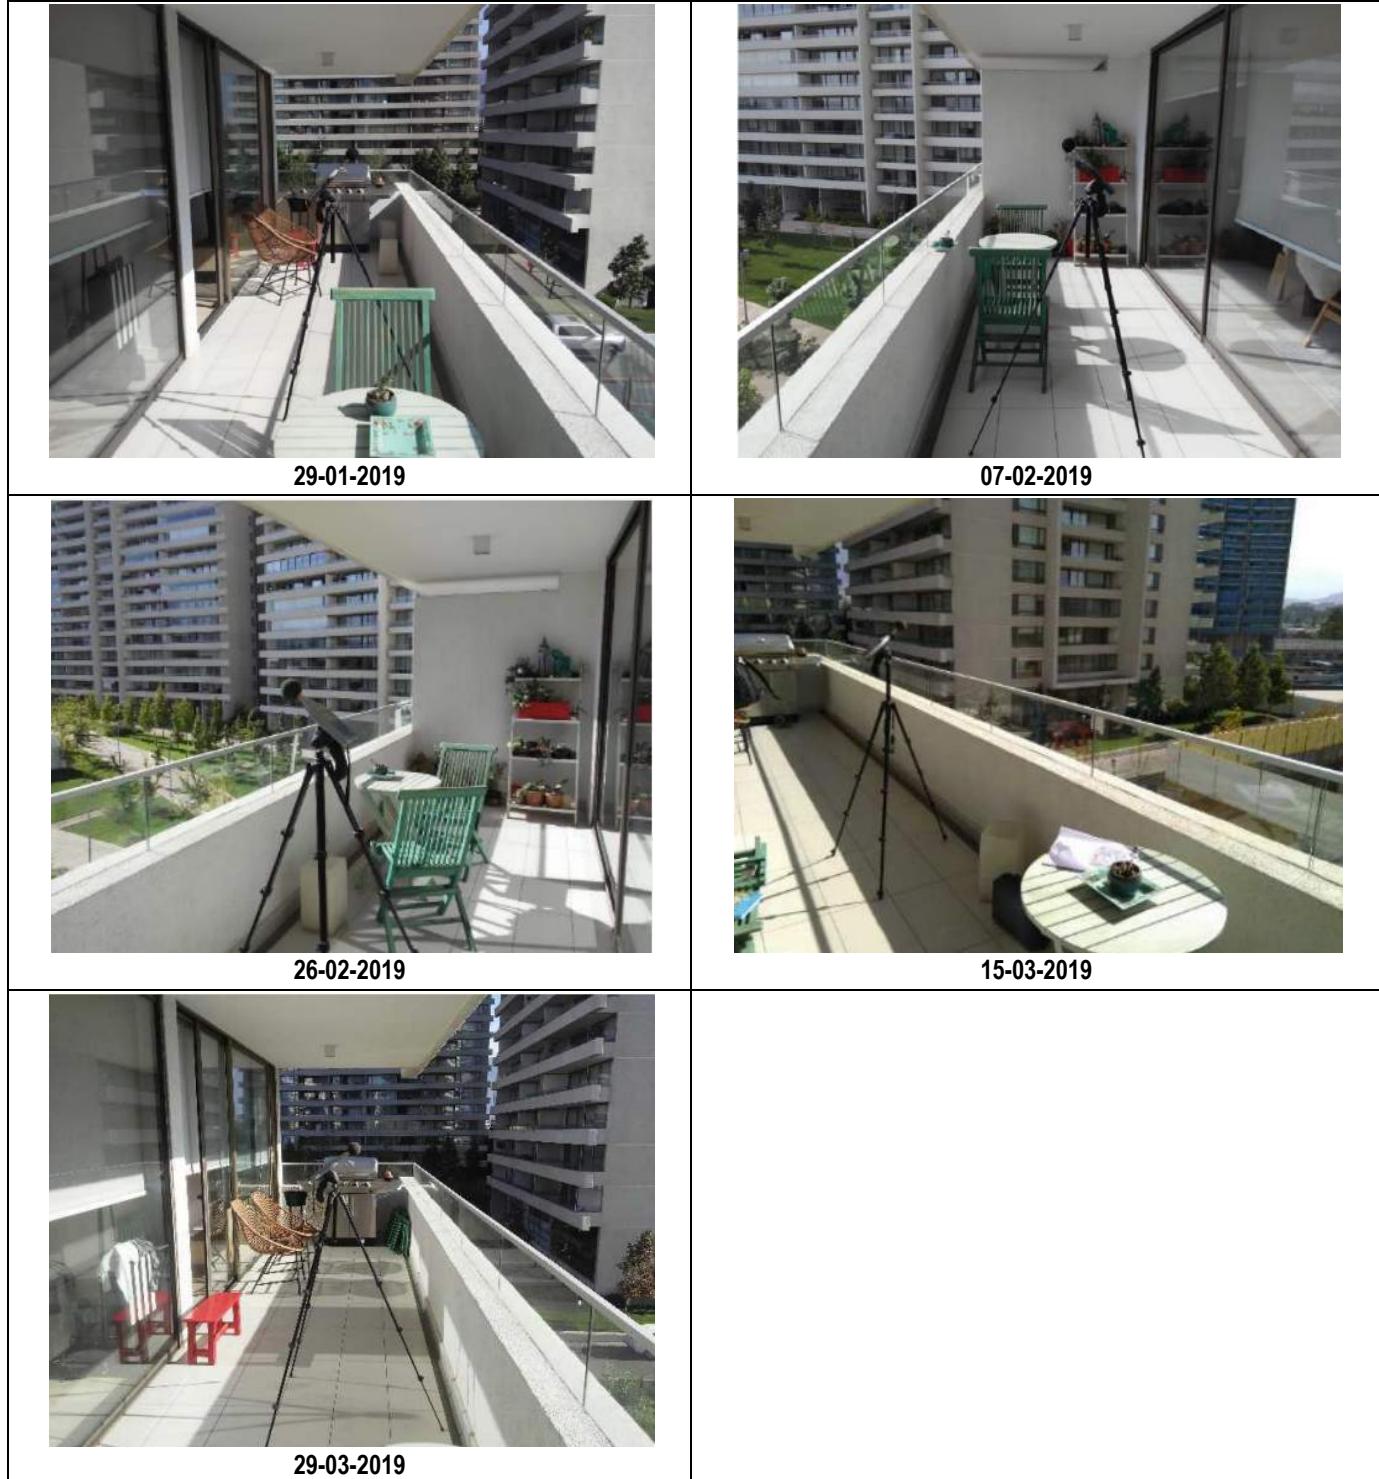
Ilustración 2: Fotografías de los puntos de medición.

En la siguiente ilustración se entregan fotografías de los puntos de medición.

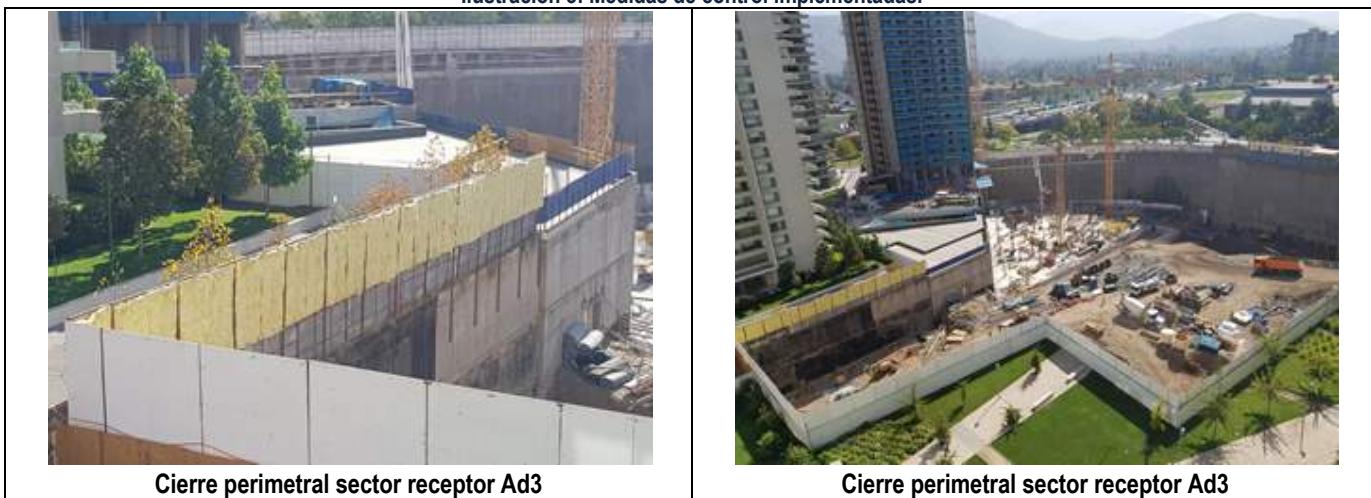
Ilustración 3: Medidas de control implementadas.

- Instalación de termo paneles en todo el edificio C en la etapa de construcción (35.000 UF).
- Instalación de pantallas acústicas en todo el frente de avance de la obra gruesa (15.000 UF)
- Cierres acústicos en el perímetro de los vecinos (Cerro Colorado 3)

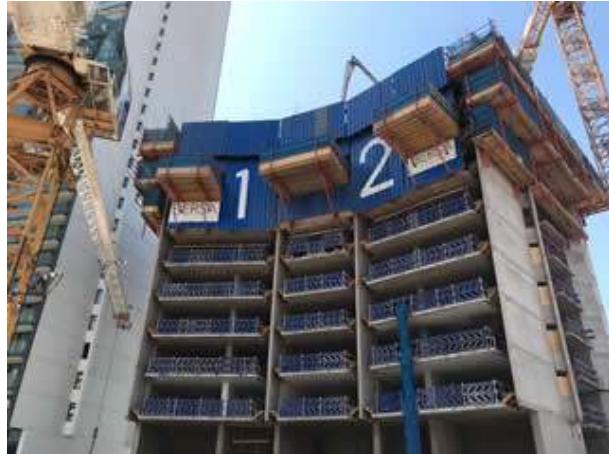
Confinamiento faenas en altura

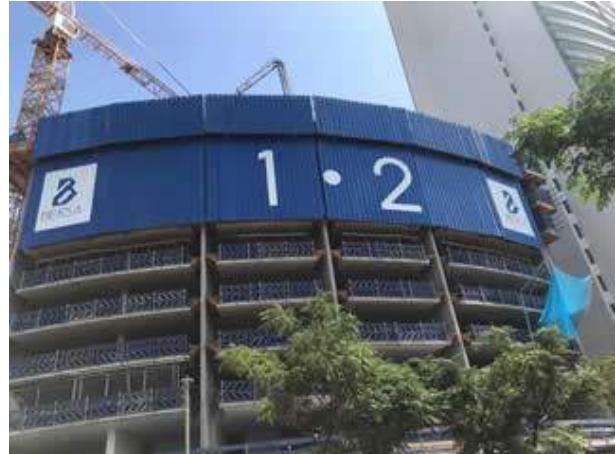
Confinamiento faenas en altura
