EN LO PRINCIPAL: Descargos. **EN EL OTROSÍ:** Acompaña documentos.

SUPERINTENDENCIA DE MEDIO AMBIENTE

1. El proyecto “Agrícola Don Pollo – La Pintana” es un plantel ubicado en El Mariscal N°1590, comuna de La Pintana, comprendido por una planta de aves, una planta de cecinas y una planta de cerdos, en las cuales se realizan los procesos productivos correspondientes, consistentes en la recepción de las materias primas e insumos, la faena y elaboración de los productos, hasta el despacho y distribución de estos a los terminales y/o clientes primarios.
2. Adicionalmente, el Proyecto cuenta con un sistema de tratamiento de los residuos industriales líquidos de la planta faenadora. Inicialmente dicho sistema contenía una unidad de coagulación-floculación, la cual fue eliminada, incorporándose un tratamiento biológico (lombrifiltro). Dicha modificación fue calificada en forma ambientalmente favorable mediante la Resolución

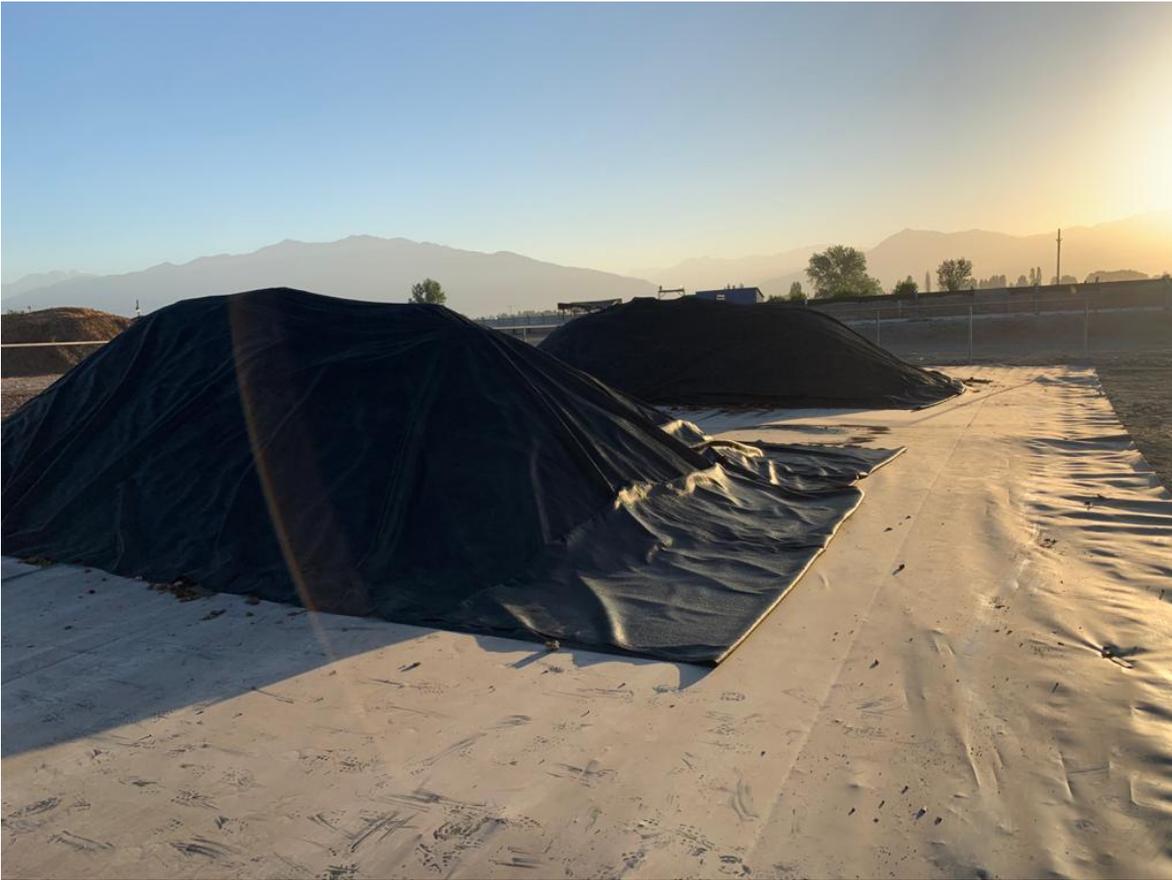
Imagen N°1: Cancha de secado de humus

18. Como se indica en el punto 1.7.2.6 del ICE previo a la RCA N°104/2005, se encuentra implementada en el Proyecto una cancha de secado de humus de 500 metros cuadrados de superficie, cubierta de geotextil HDPE de 1 mm, con una malla raschel, tal como puede verse en las siguientes imágenes:

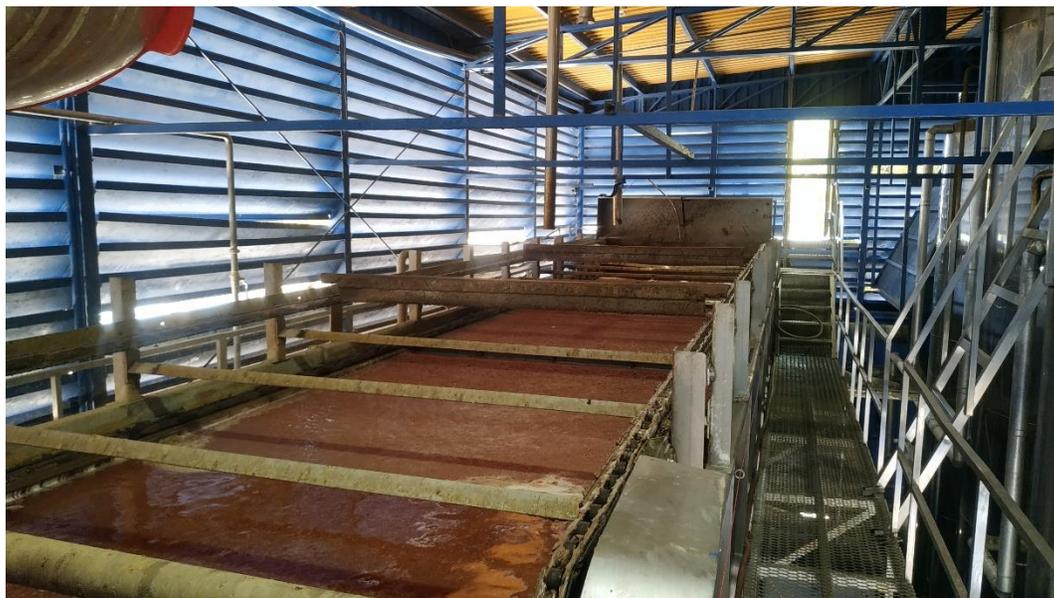
Imagen N°4: Celda de Flotación 1

fecha de la fiscalización, **estos se encontraban en mantención.** Sin perjuicio de lo anterior, estos actualmente están plenamente operativos, tal como se acredita en las siguientes imágenes:

3. En efecto, las celdas de flotación y los prefiltros son parte esencial del sistema de tratamiento de RILES de la Planta.
4. Las celdas de Flotación corresponden a estanques de acero inoxidable, de 5 mm de espesor de forma rectangular de 2,4 m de ancho promedio, por 11,6 m de largo y 3,9 m de profundidad, con una capacidad efectiva de 11 m³ cada una. Estas celdas cuentan con un equipo de aireación que consta de dos bombas de impulsión abierta que tienen una tobera de manera de incorporar aire al agua, produciendo microburbujas. El sistema se basa en que a menor temperatura las grasas pasan de estado emulsionado a sólido, separándose del líquido.

5. Este proceso es potenciado por la acción de las microburbujas que se desplazan desde la base de la celda hasta la superficie de la misma. En estas celdas el tiempo de residencia del RIL es de aproximadamente 45 minutos, generando una extracción de grasas del orden de 60%, disminuyendo la carga orgánica en un 20%, aproximadamente.

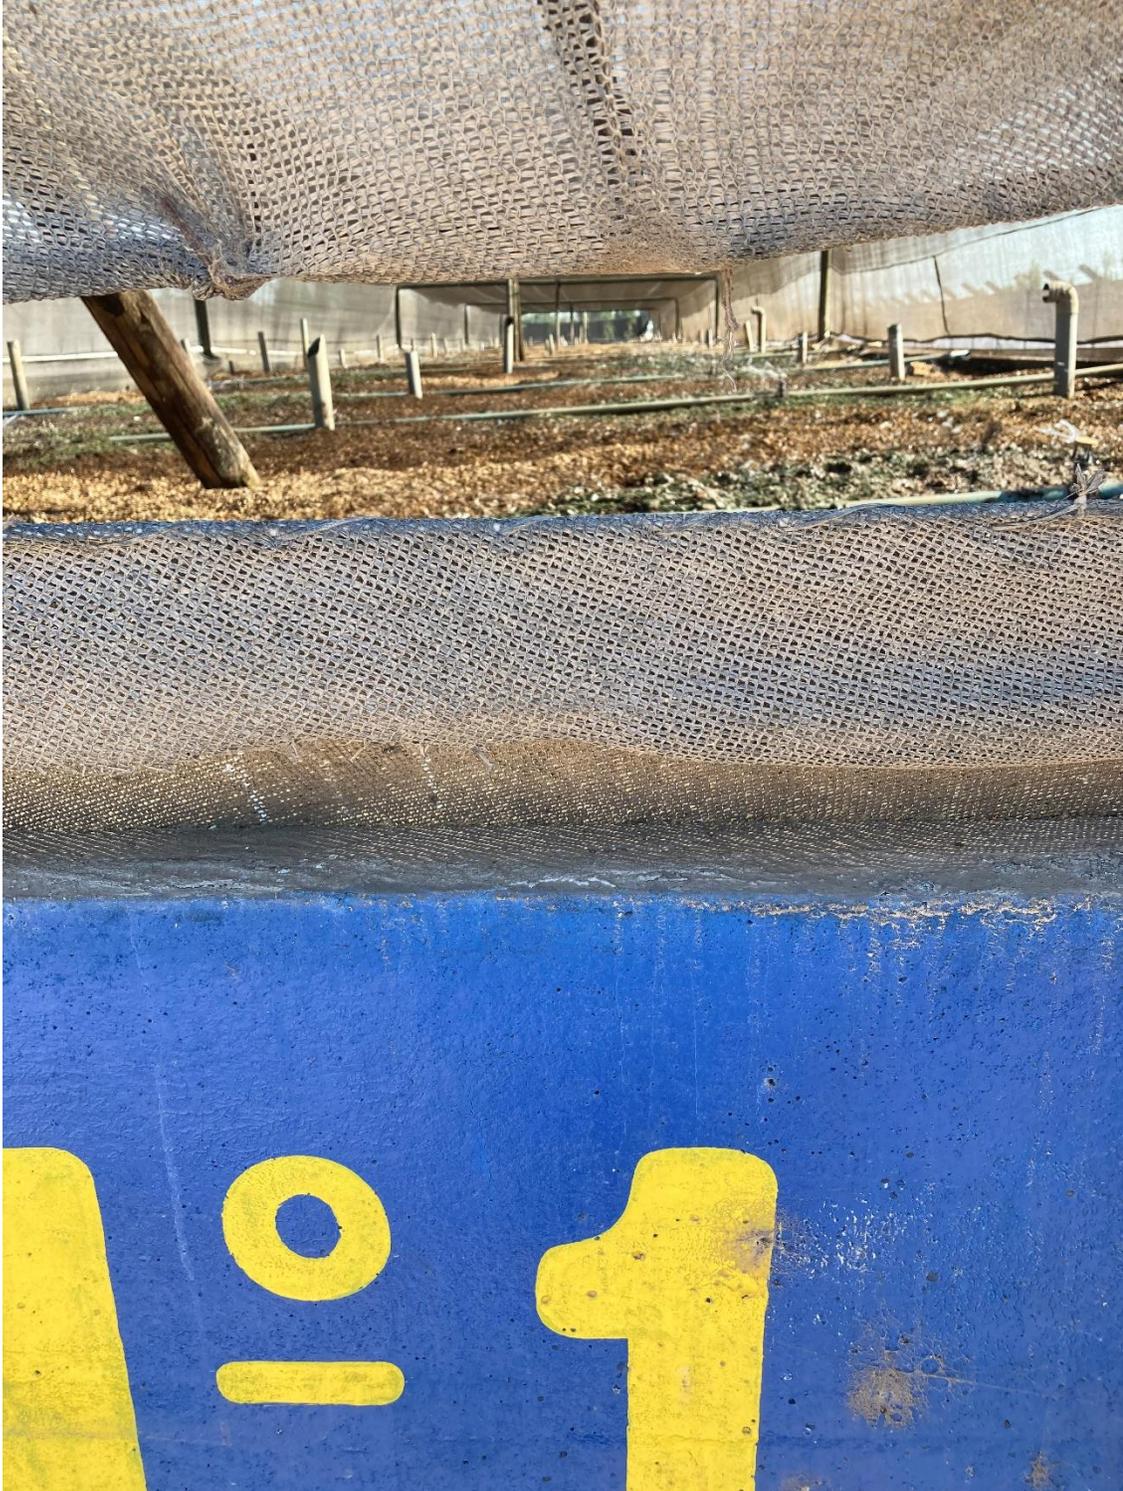
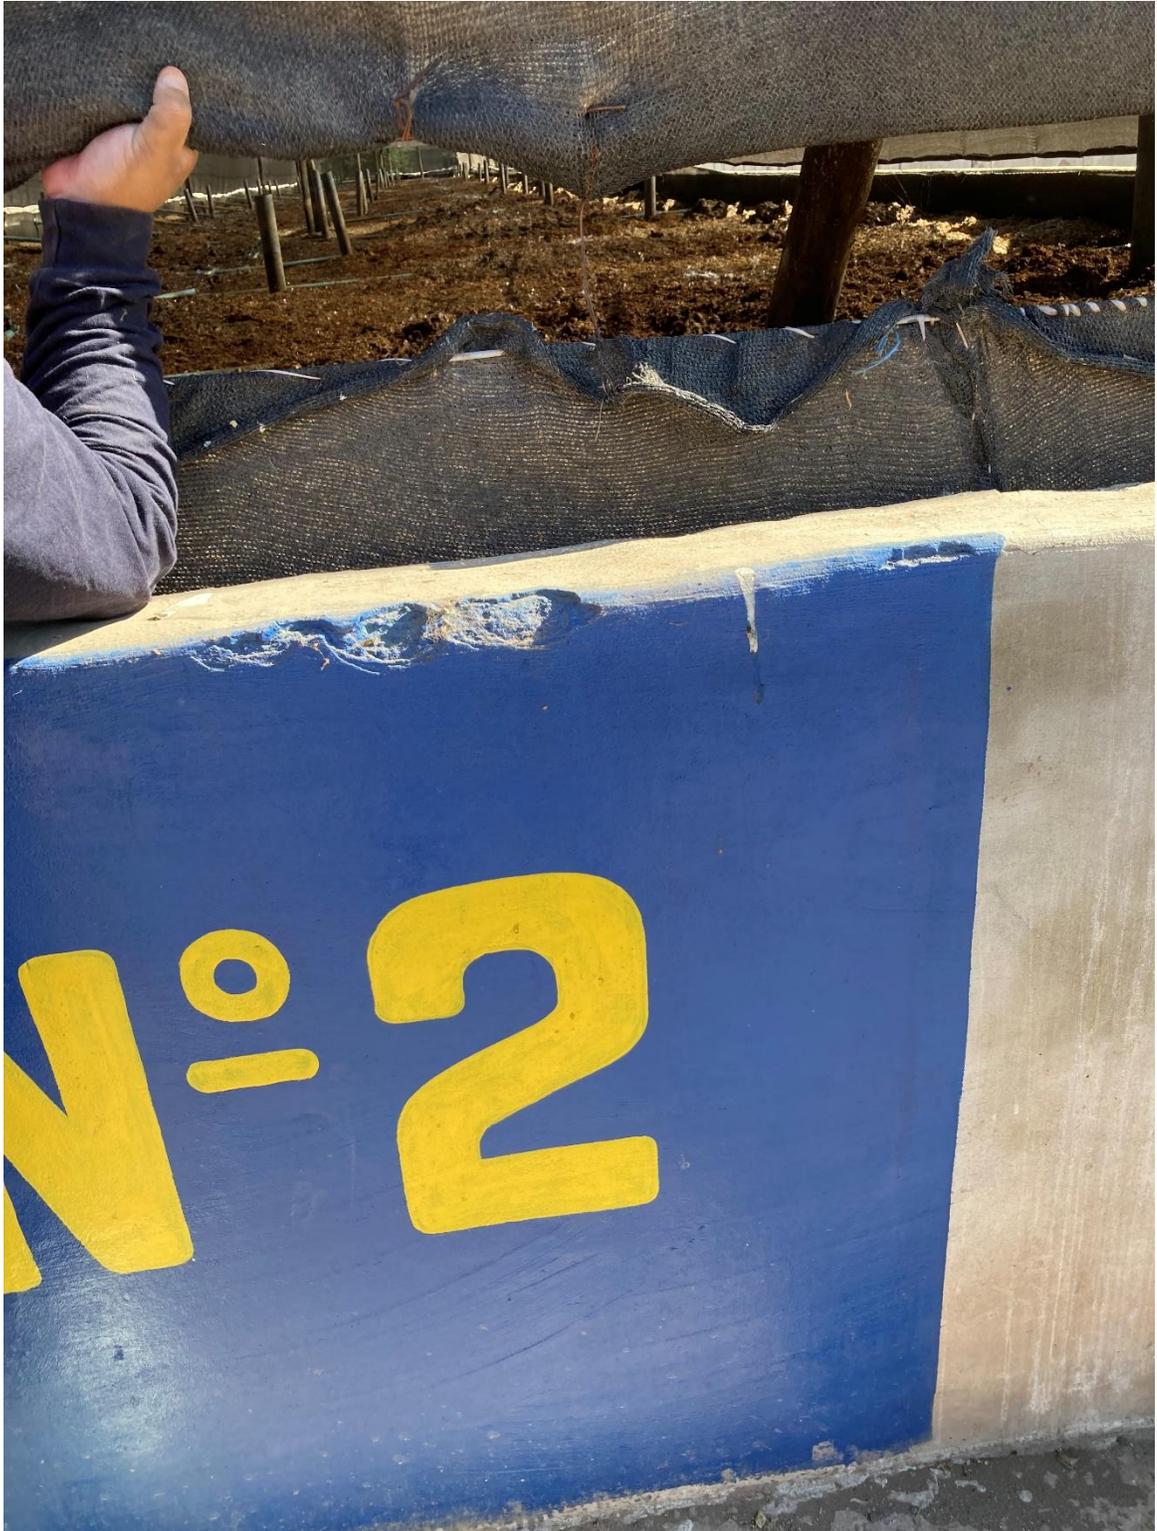
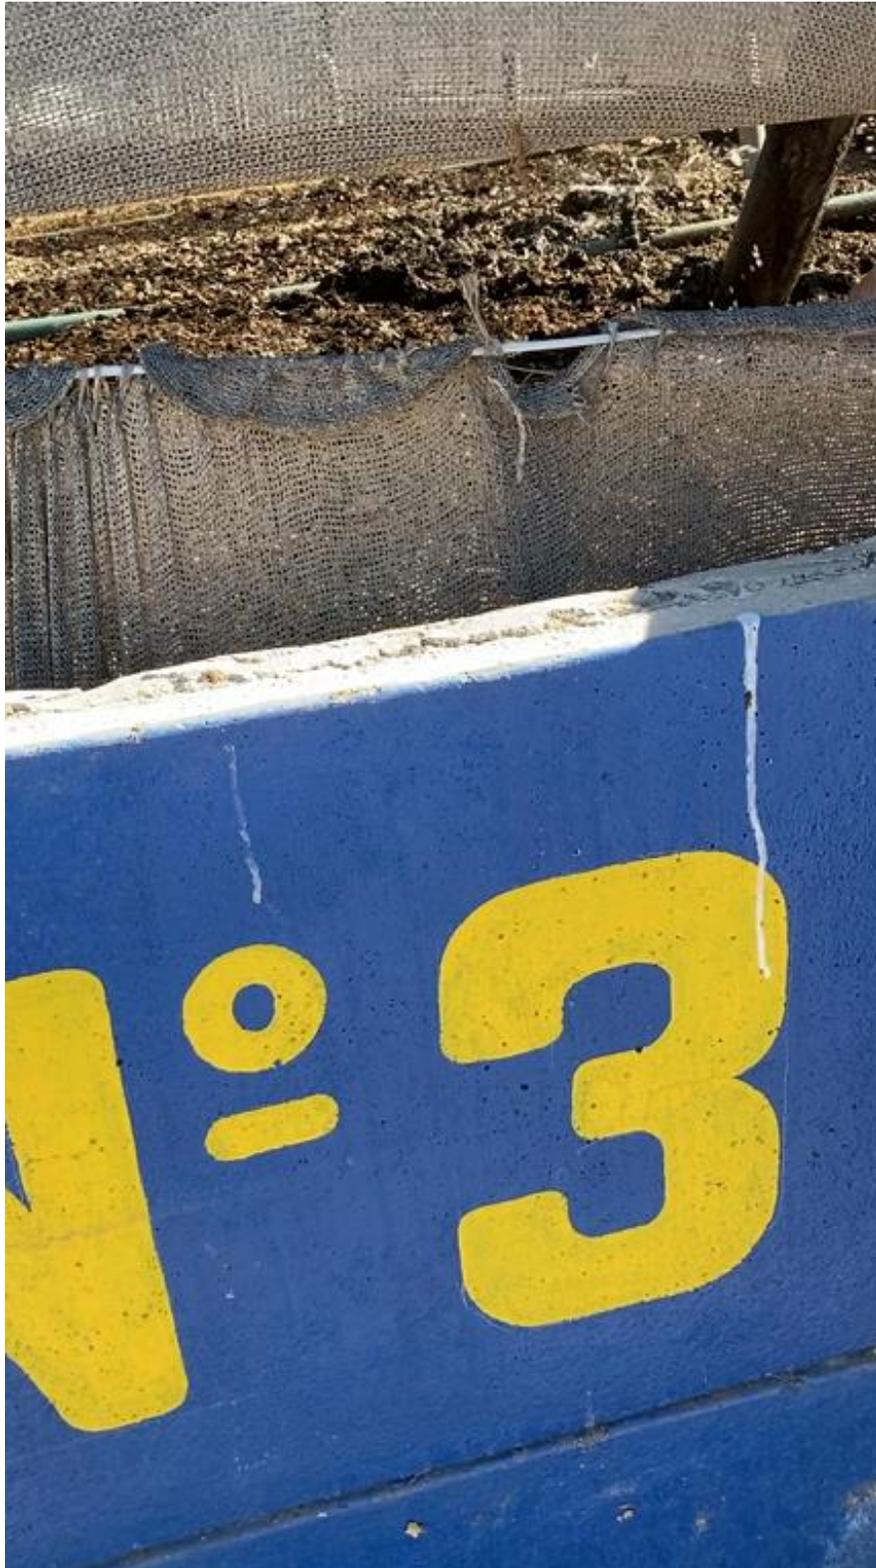
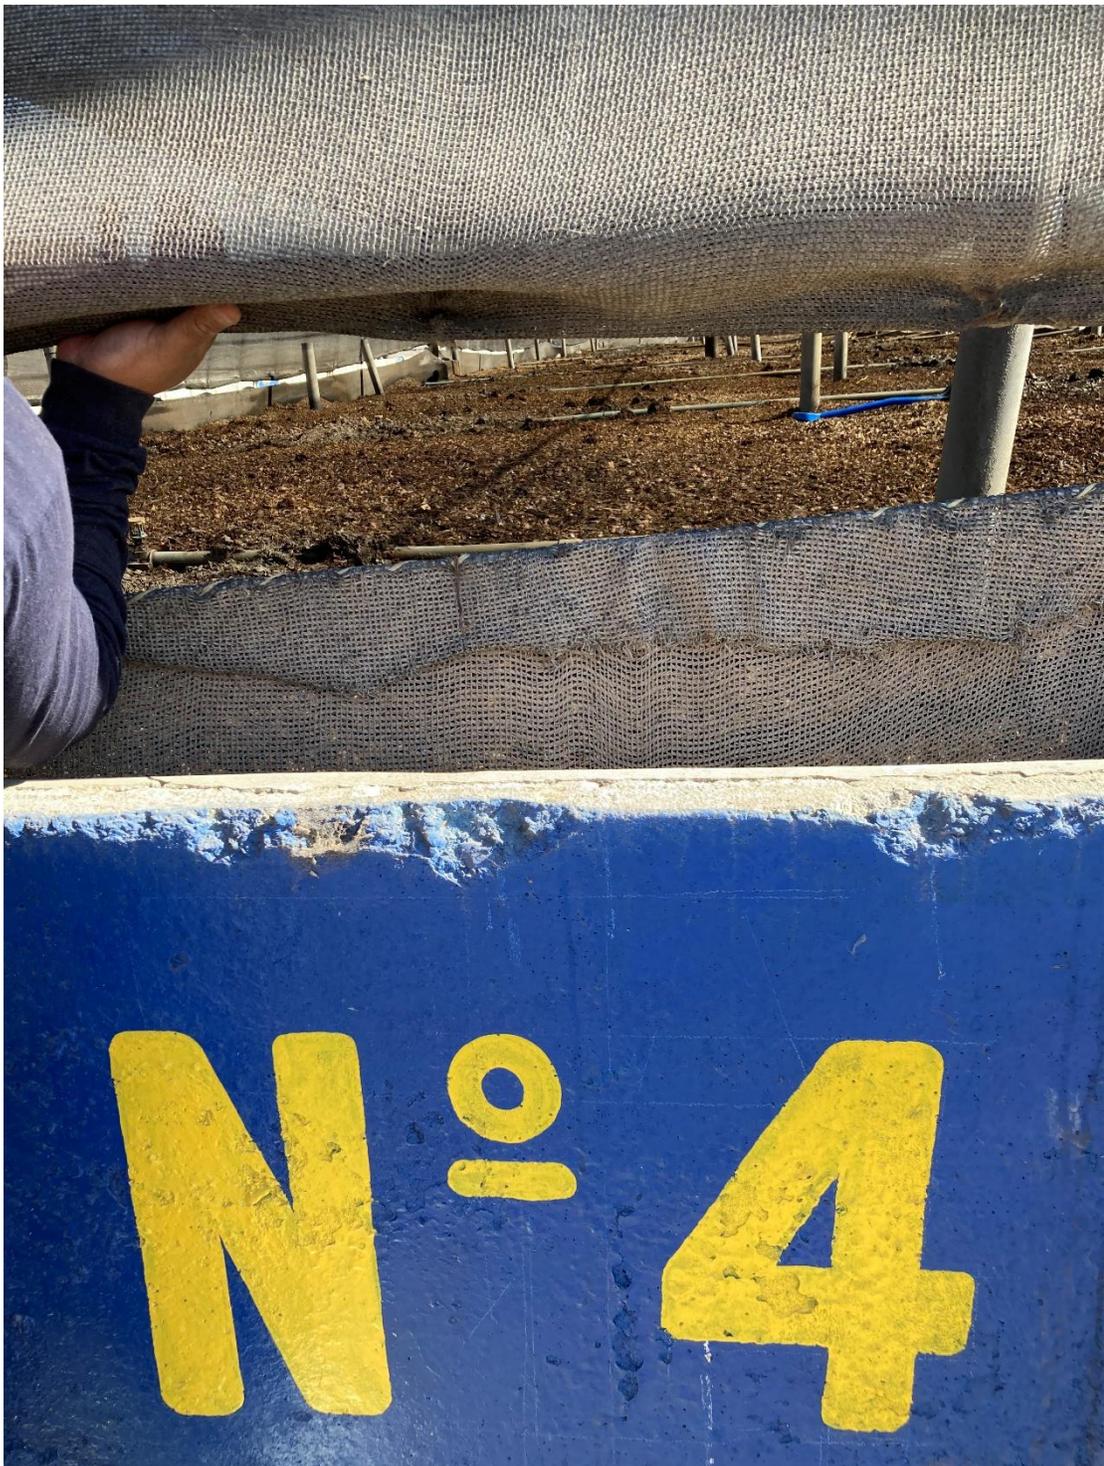
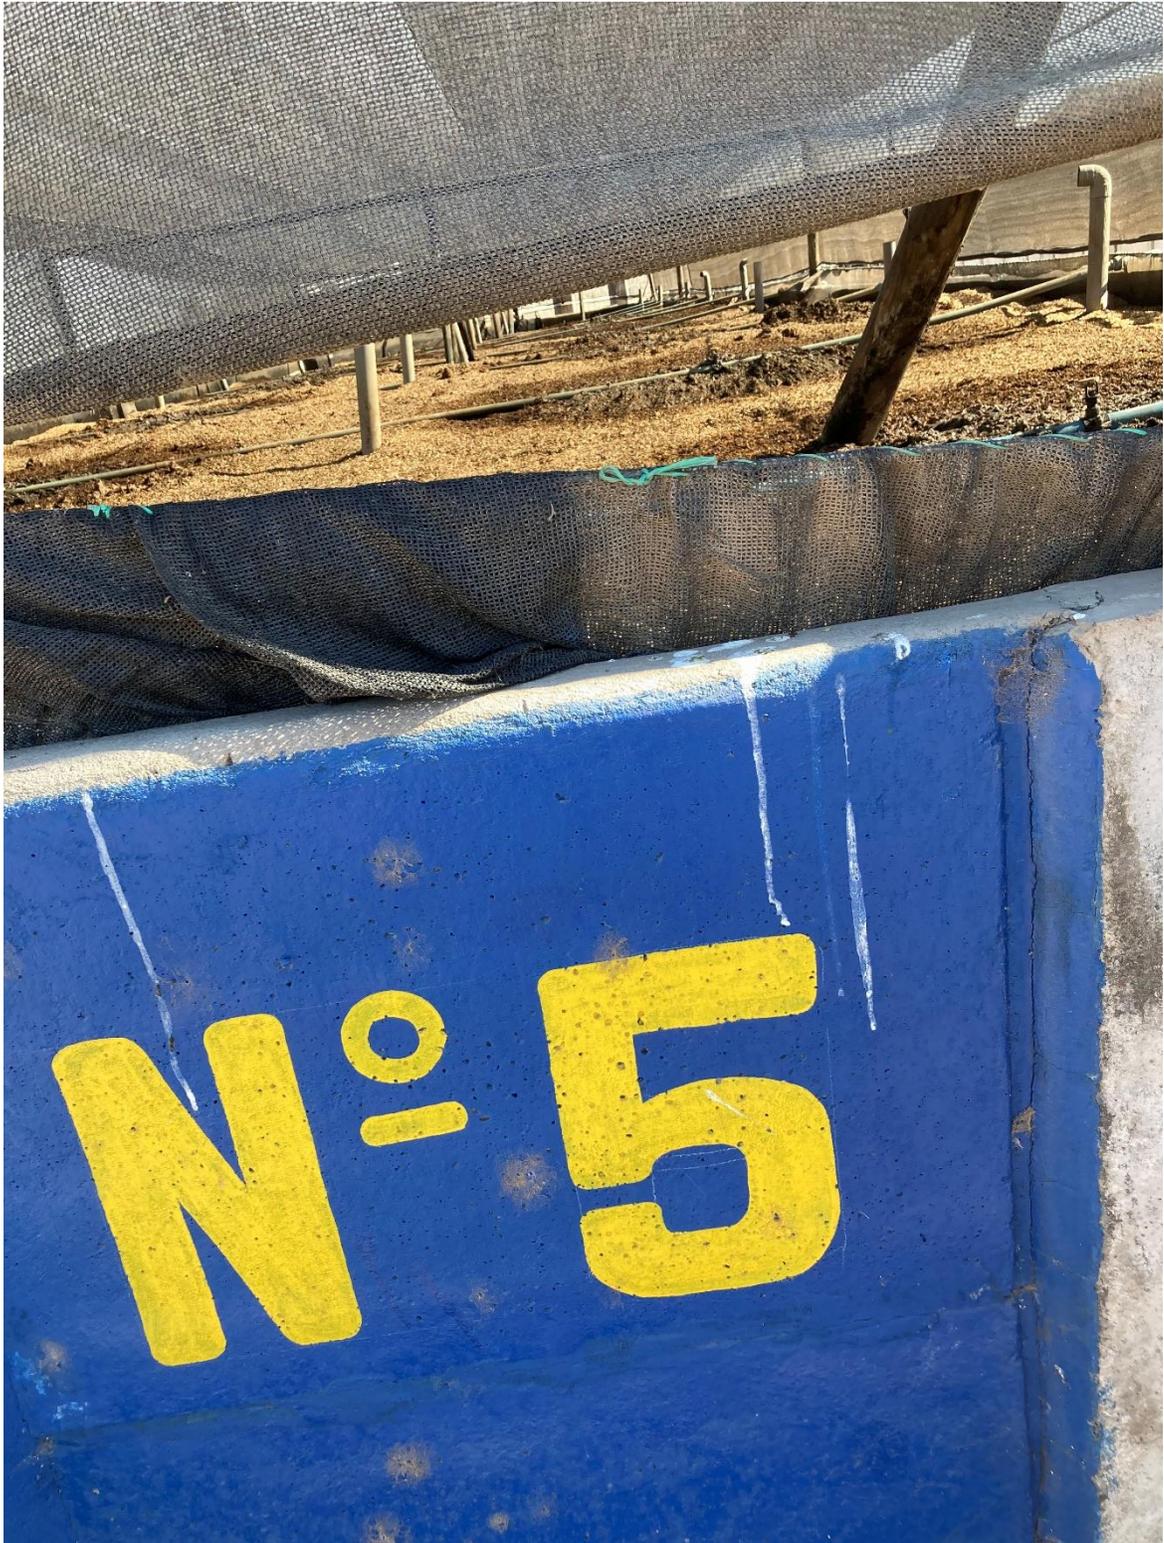
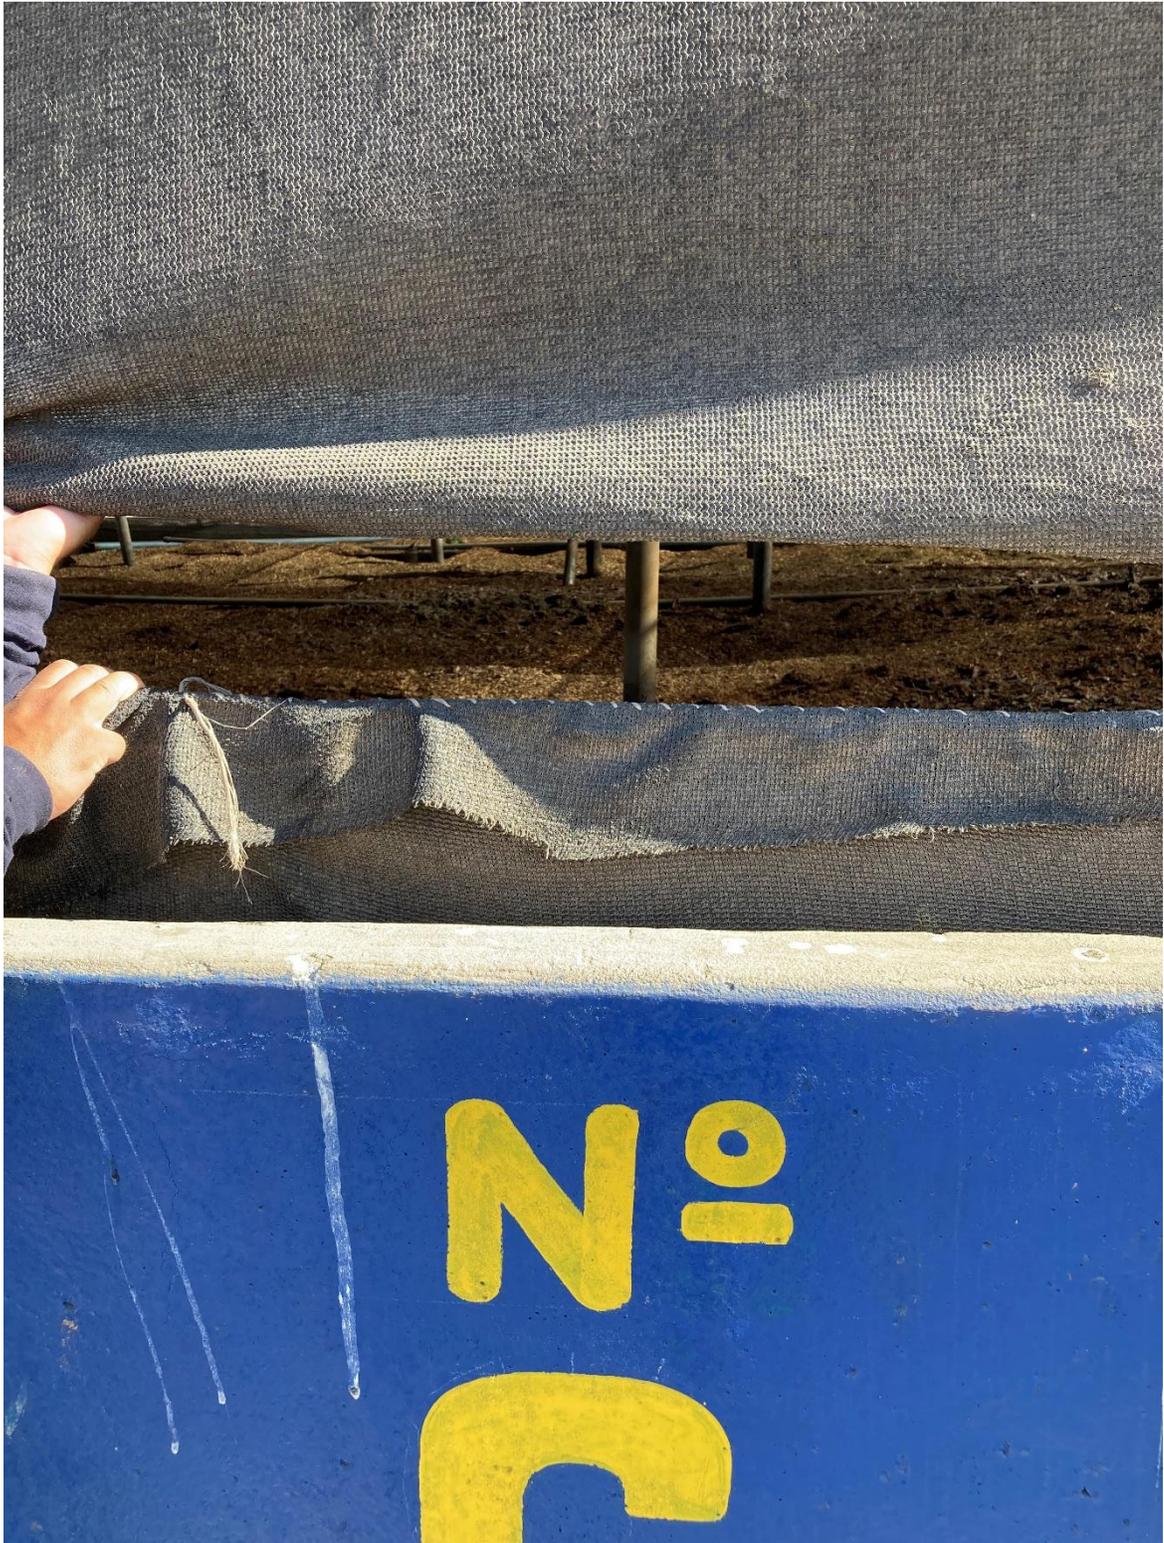
7. Respecto a la obstrucción del biofiltro y los consecuentes rebalses advertidos por la fiscalizadora, queremos señalar que **actualmente el biofiltro se encuentra plenamente operativo sin que se generen obstrucciones ni rebalses de ningún tipo, tal como se puede ver en las imágenes siguientes** de los lombrifiltros:

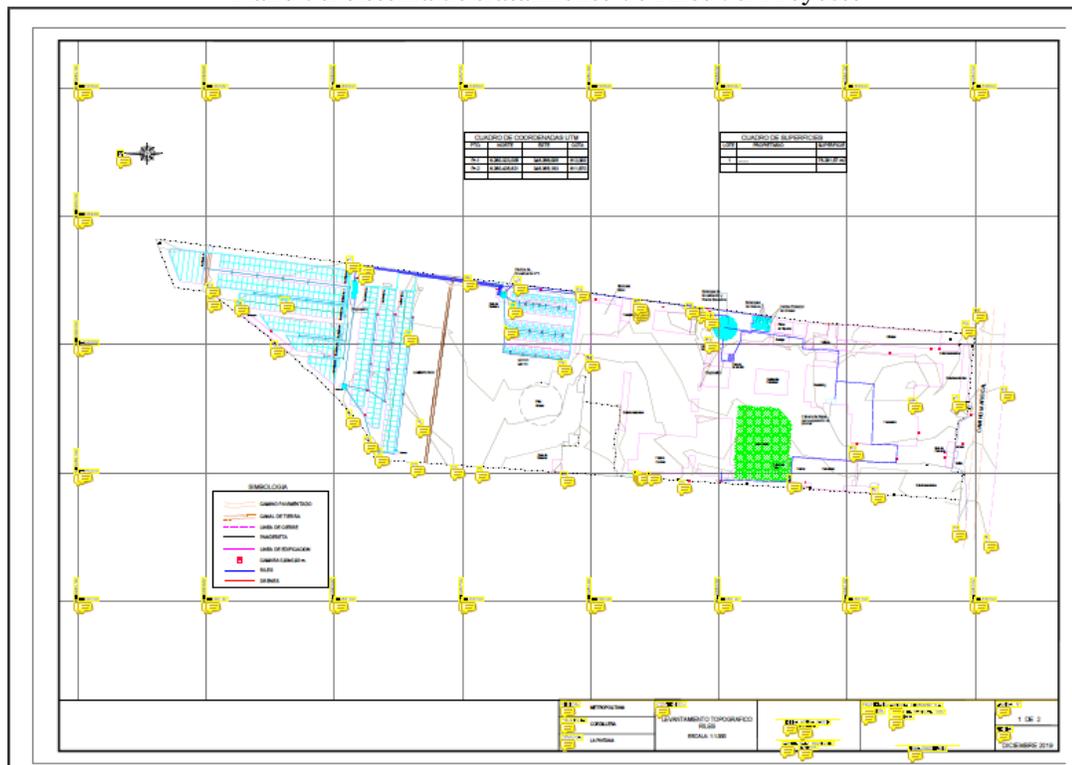
Plano del sistema de tratamiento de Riles del Proyecto

9. A mayor abundamiento, se acompañan a esta presentación videos que dan cuenta del funcionamiento adecuado de todo el sistema de tratamiento de riles del Proyecto, en particular de las celdas de flotación, prefiltros y biofiltro.
10. Por otra parte, en cuanto a la afirmación de que el Proyecto operaría con 9 drenes de infiltración en lugar de los 25 comprometidos en la RCA N°104/2005, podemos señalar que esto fue una **apreciación errónea de la fiscalizadora y de quienes la acompañaron en aquella ocasión toda vez que los 25 drenes de infiltración se encuentran debidamente implementados en el Proyecto y plenamente operativos**, tal como puede verse en el siguiente plano, el cual de todas maneras se adjunta a esta presentación en formato PDF:

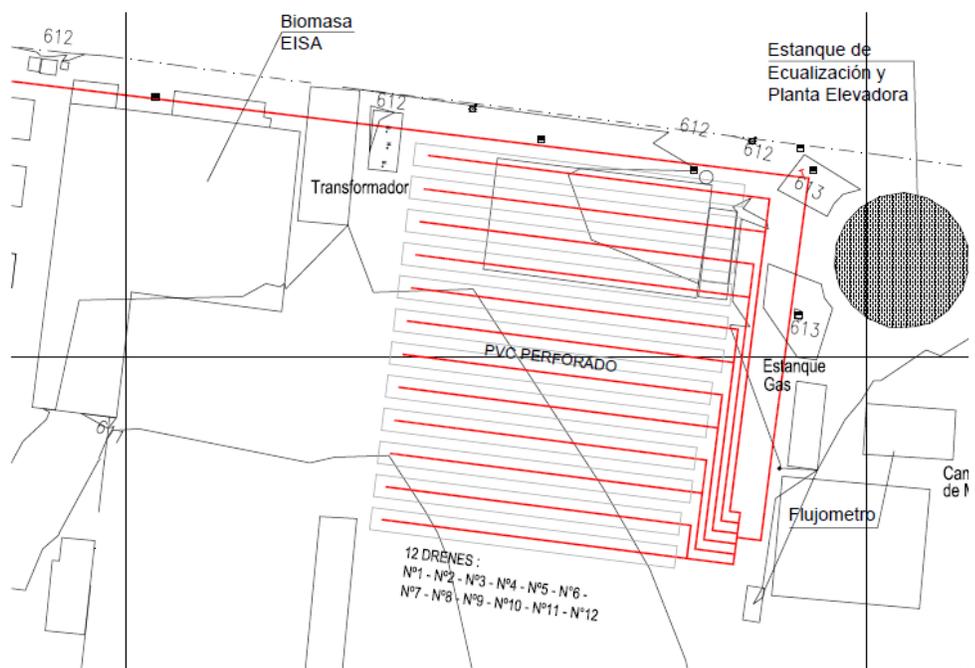
Drenes 1 al 12

11. Cada línea roja en estas dos imágenes anteriores representa un dren, sumándose 25 líneas rojas en total, lo cual acredita que **se cumple a cabalidad con el número de drenes de infiltración establecido en la RCA N°104/2005.**

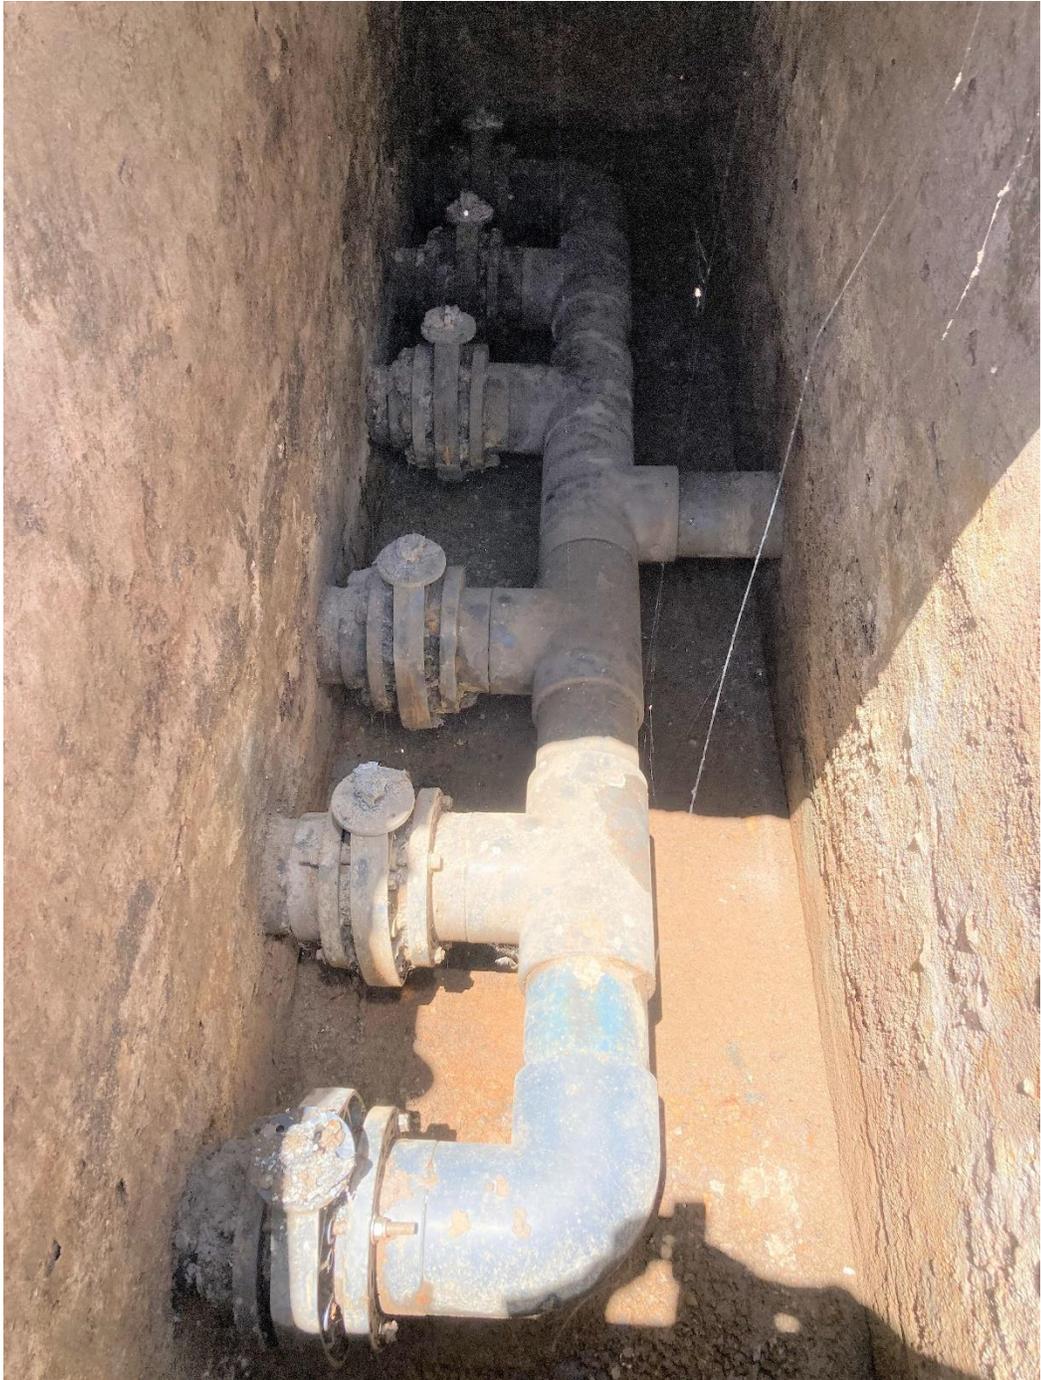
Imagen N°20: Drenes 1 al 12 (6 pares)

12. Asimismo, se adjuntan las siguientes fotografías, que dan cuenta de la existencia de los 25 drenes de infiltración. Cada válvula que se puede ver en las imágenes distribuye a dos drenes de infiltración, los cuales se encuentran soterrados a 6 metros de profundidad. Por lo tanto, una válvula es representativa de dos drenes, con excepción de la válvula correspondiente al Dren N°13 que es simple:
