ROBERTO CEA MIRANDA, R.U.T. [REDACTED], representante legal de Constructora ALTIUS S.p.A., tiene a bien presentar descargos a lo resuelto en la RES. EX. N°1 / ROL D – 073 – 2021, en la que se formular cargos al Titular de Construcción Edificio Eliecer Parada 2426, entendemos que esta Resolución está relacionada con la Resolución 280, por la respuesta de incumplimiento a lo indicado en ella.

Marzo 2021

**INFORME DE INSPECCIÓN DE MEDIDAS DE CONTROL DE  
RUIDO****CONSTRUCTORA ALTIUS****EDIFICIO ELIECER PARADA****ELIECER PARADA n°2426 - PROVIDENCIA****PROCEDIMIENTO INTERNO BASADO EN LA RES. EX. N° 867/2016 SMA**

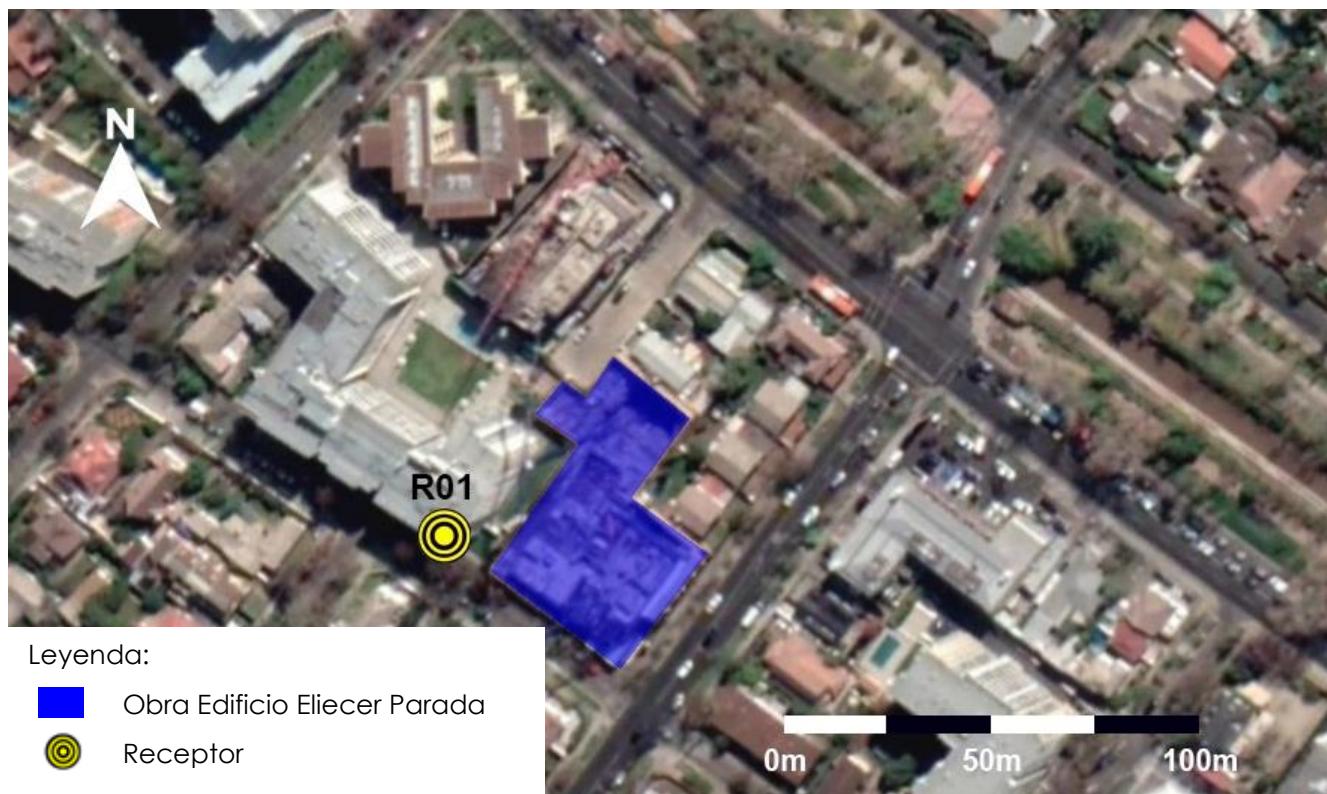
Figura 1. Ubicación Receptor cercano al proyecto.

- Receptor R01. San Juan de Luz 4186, dpto. 616.

En la siguiente figura, se muestra el receptor evaluado:

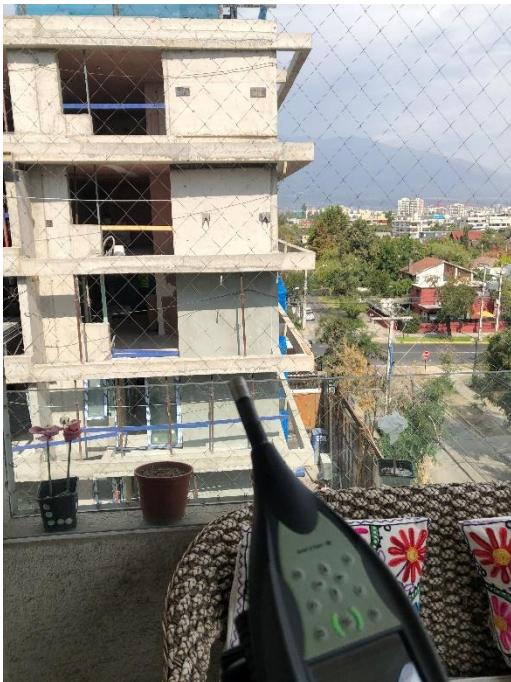
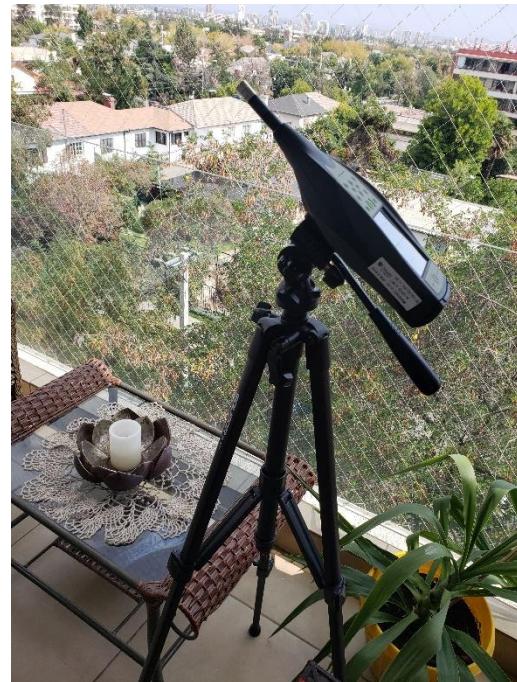
- Sonómetro marca Brüel&Kjaer, modelo 2250.
- Calibrador de terreno marca Brüel&Kjaer, modelo 4231.

Los Certificados de Calibración Periódica se incluyen en Anexo.

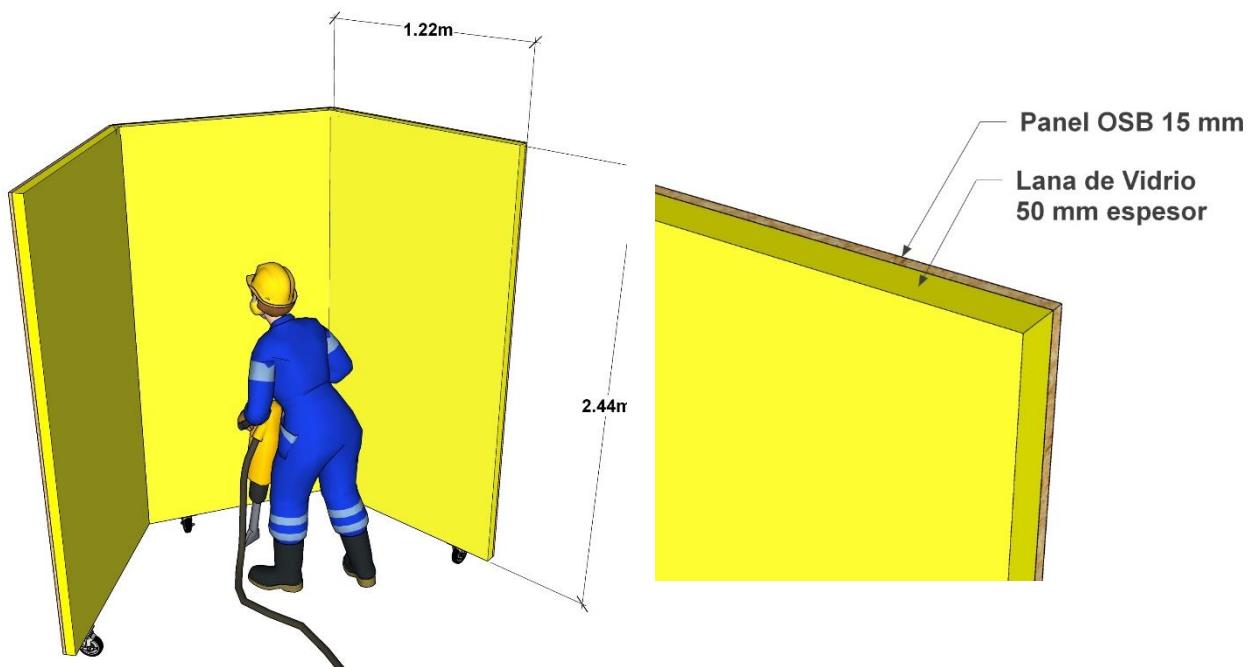
Figura 3. Semi-encierro modular plegable.

Para disminuir los niveles de emisión de ruido de la operación de fuentes de ruido móviles, como el martillo demoledor (kango), se está utilizando un semi-encierro o barrera móvil, en base a una placa de OSB 15 mm de espesor con caras interiores revestidas en panel de lana de vidrio 50 mm de espesor.

Se deberá cuidar que la orientación del lado abierto del semi-encierro modular plegable sea opuesta a los receptores.

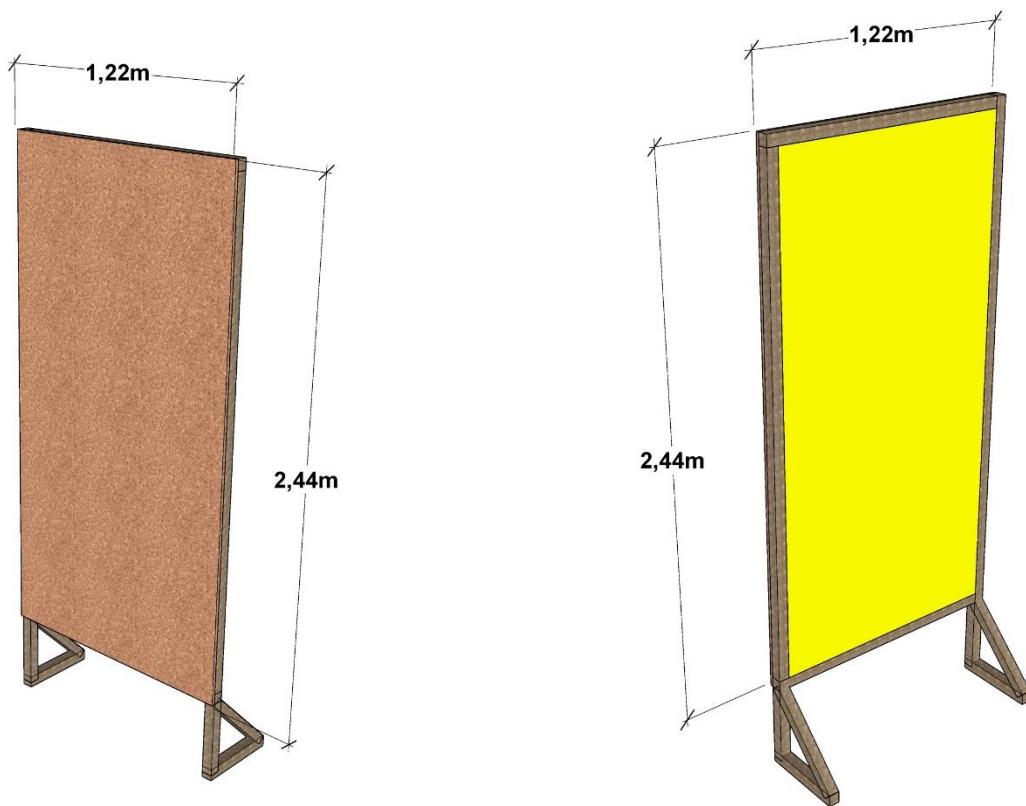
Figura 4. Panel para cierre de vanos.

Para las faenas ruidosas que se requieran realizar en el interior del edificio desde el piso 5to hacia arriba, donde se encuentra aún los vanos abiertos, se indica cierre de dichos vanos con placas de OSB 15 mm de espesor con caras interiores revestidas en panel de lana de vidrio 50 mm de espesor.

El lado del panel revestido con lana de vidrio deberá quedar orientado hacia el interior del edificio (fuente de ruido).

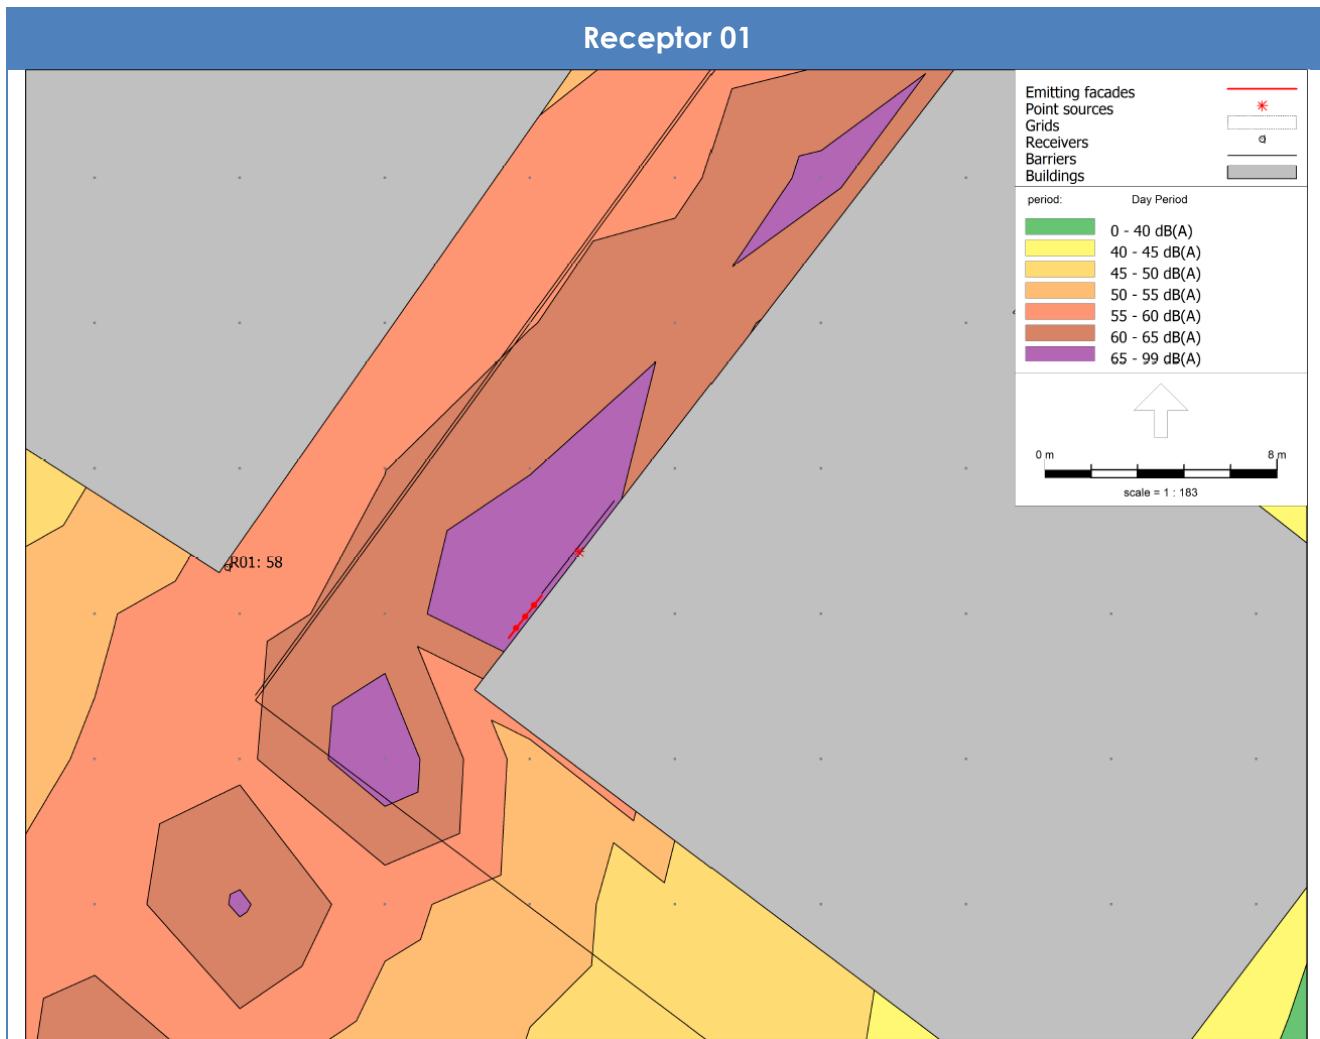
### 3.4.2 Receptor 01. Sector Poniente Edificio. Obra con pantalla acústica perimetral.

NPS, dB	63 Hz	125 Hz	250 Hz	500 Hz	1kHz	2kHz	4kHz	NPS Total, dB(A)
<b>R01</b>	66	65	61	50	47	50	50	<b>58</b>

Donde dicha solución consiste en placa de OSB de 15 mm de espesor, con relleno interior de lana de vidrio de 50 mm de espesor. Esta cuenta con 3 metros de altura, con una cumbre de 0,5 metros de largo.

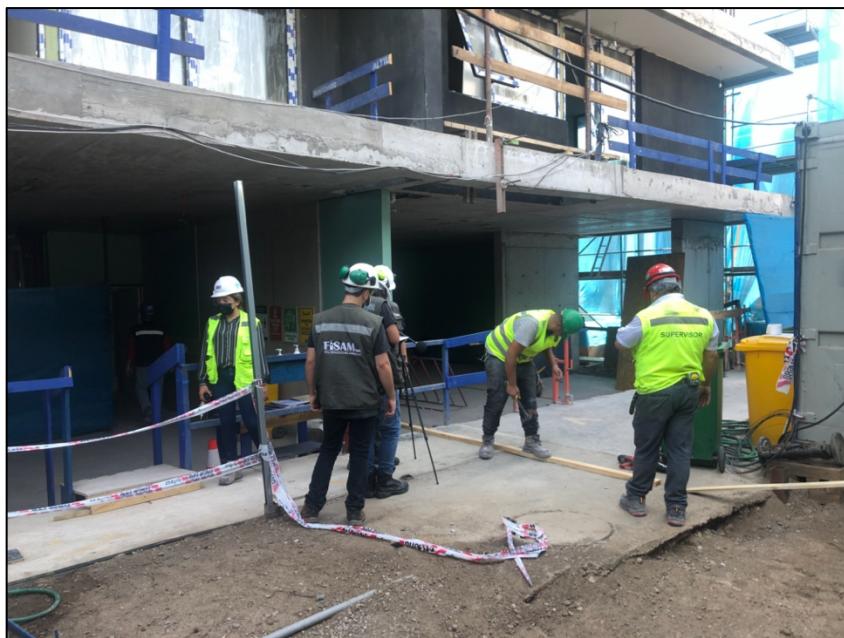
Medición Cango

Medición exteriores

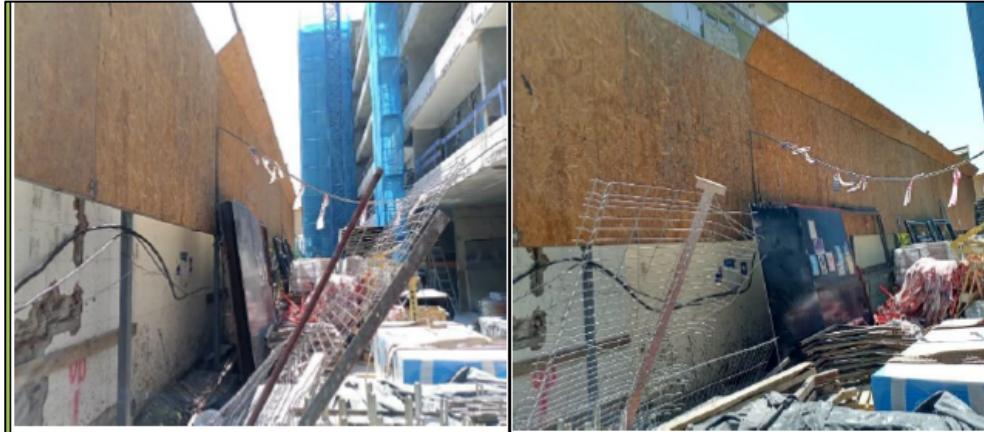
**ANEXO 03: Barreras perimetrales**

La barrera que mantenemos es una barrera perimetral de OSB de 15 mm, sin revestimiento de lana mineral. Adjuntamos fotografía de barrera perimetral. (ANEXO 03)

Justificamos la no instalación de la barrera acústica, con todas las especificaciones de la Resolución 280, ser extemporánea como medida de control porque al momento que se recibió la Res. Ex. n° 280/Feb 2021; ya se había terminado la faena de obra gruesa en el edificio de 7 pisos y nos encontramos en faenas de terminaciones, incluso desde el cuarto piso, con instalación de ventanas tipo termo paneles, por lo que, considerando la altura de la barrera, no se justifica su uso en estas condiciones de operación.

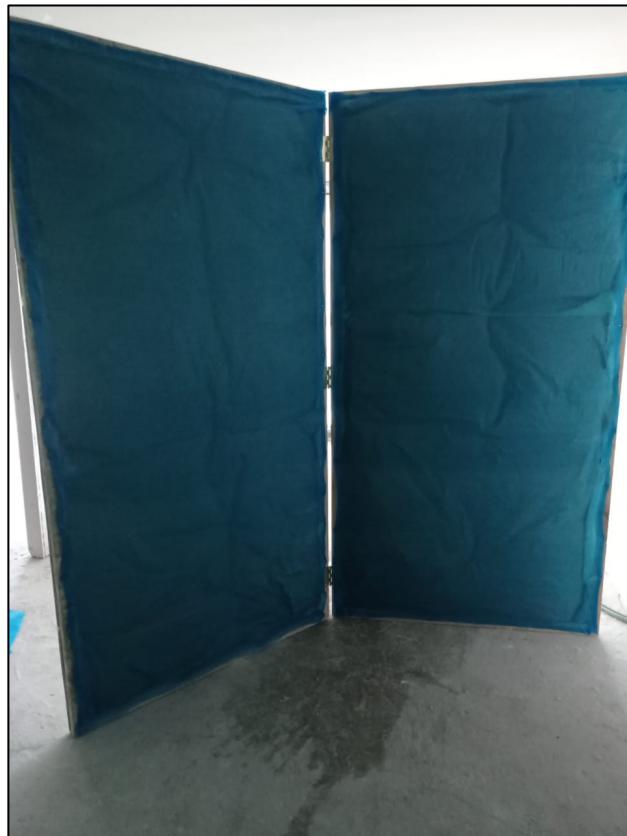
**ANEXO 04: Biombo acústico móvil**

- Biombos acústicos móviles: confeccionado con tres paneles de OSB DE 15 mm. con lana mineral de 50 mm. y recubierto con malla

Rachel. Los biombos consisten en dos paneles, cada uno de 2,1 m. de alto y 1,20 m. de ancho, paneles unidos por 3 bisagras.

La medida se implementó en el plazo de 10 días, consistió en la confección de biombos o barreras móviles o fijas para equipos de uso manual (sierras, taladros, martillos, etc.).

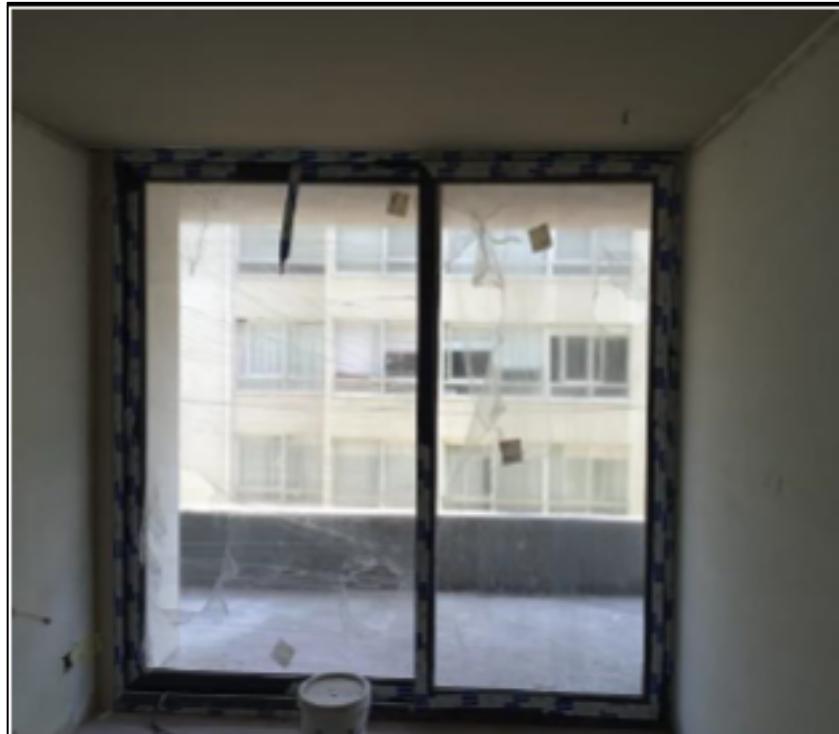
**ANEXO 06: Ventanas termopanel**

Estas ventanas de termopanel presentan una aislación superior de ruido a un panel confeccionado con OSB, lo mismo pasa con las puertas, ya que tienen panel doble de MDF, con hueco de aire.

- Paneles móviles, confeccionados con OSB, en dos paneles, cada uno de 2,1 m. de alto y 1,20 m. de ancho, paneles unidos por 3 bisagras.
- Ventanas de termopanel de 5 mm. de cristal + 10 mm. de aire + 5 mm. de cristal con marco de PVC y sello perimetral con  $R_w$  de aislación de aproximado de 30 dB(A), hoy hasta el 5 piso.
- Y puerta de MDF con un espesor de 45 mm. todo esto hasta el cuarto piso y en la medida que se avanza hacia arriba se van colocando como medida de control.

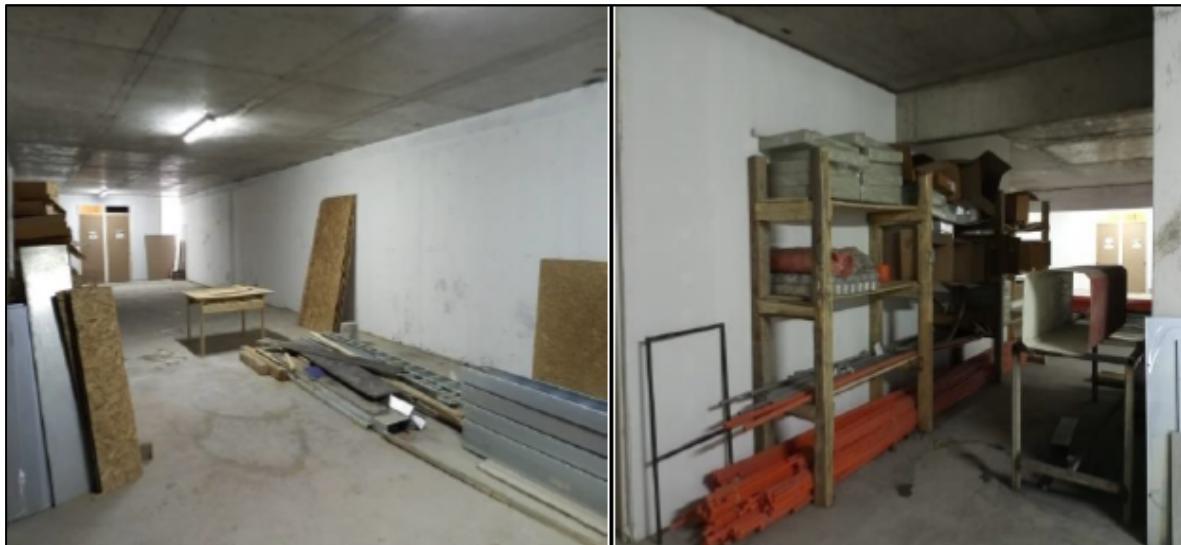
**ANEXO 07: Fotografía taller de cortes en subterráneo**

La medida se implementó en el plazo de 10 días, consistió en habilitar una sala de corte ubicada en el nivel -1 (primer subterráneo) del edificio, habilitada en un pasillo cerrado. Por lo que su aislación hacia los potenciales receptores es mucho mejor que construirlo con paneles de OSB y situarlo en el primer piso.

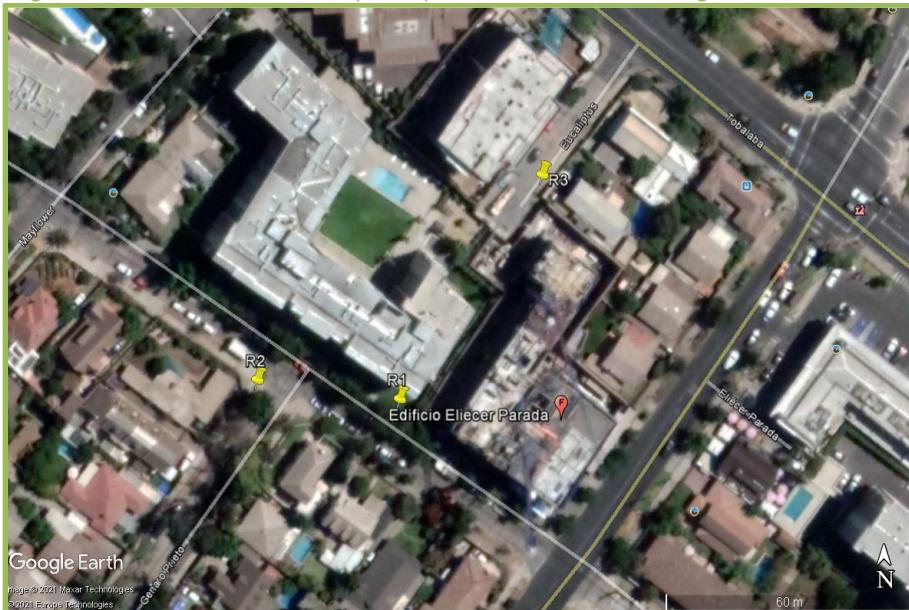
Figura 1: Ubicación de Puntos Receptores para Medición. Fuente: Google Earth; escala 60m.

En la *Figura 1*, se muestra con un punto rojo la fuente, y con puntos amarillos, los receptores, donde, en el emplazamiento de cada receptor, se deberán respetar los niveles máximos permisibles según el uso de suelo correspondiente asignado.

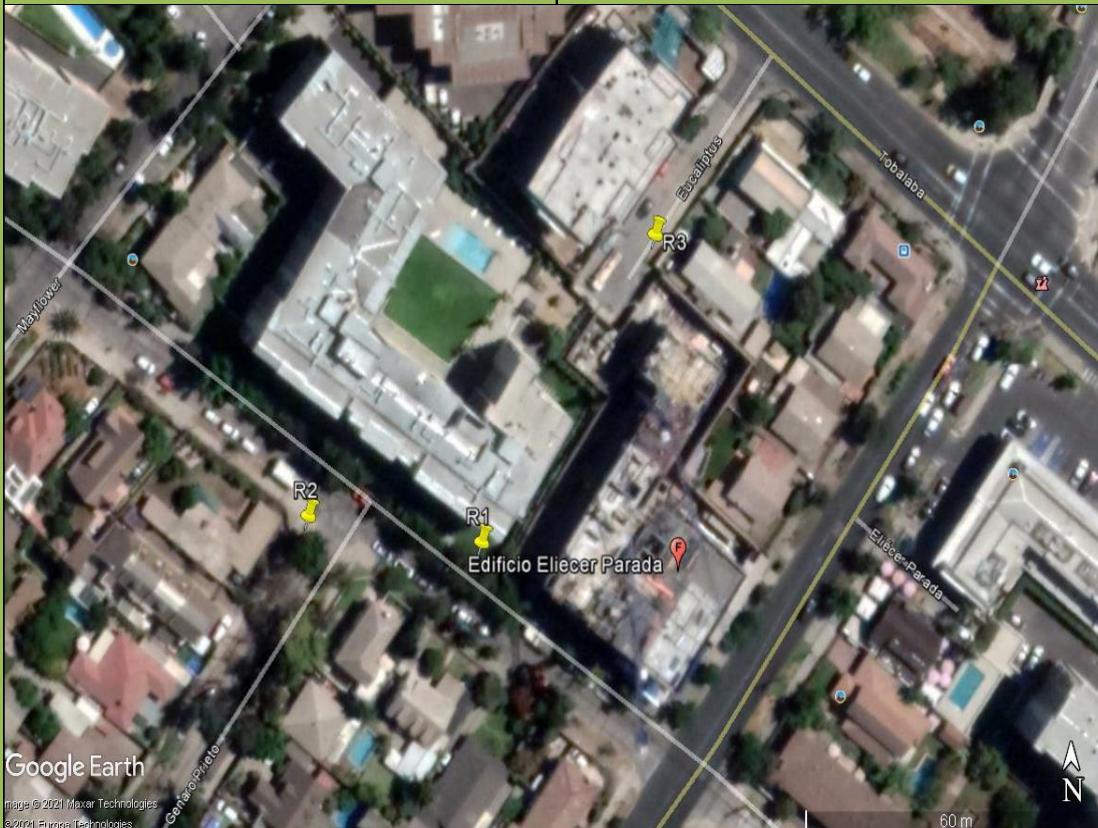
Croquis

Imagen Satelital

Origen de la imagen Satelital	Google Earth
Escala de la imagen Satelital	60 m

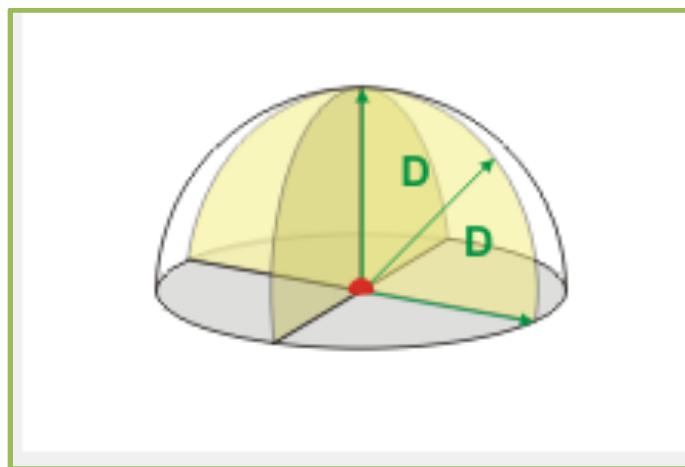
Realizado por	Revisado por	Validado por
Felipe Mardones D.	Ginia Troncoso J.	Camilo Jiménez G.
Cód. 11.890.197-5	Encargada de Proyectos	Gerente General

A partir de los niveles de presión sonora medidos en bandas de octava para las fuentes, se procede a calcular el Nivel de Potencia Sonora en el software SoundPLAN, en el cual la incidencia de la fuente se asigna como una fuente con emisión semiesférica, esto quiere decir que la fuente se comporta como un foco puntual con emisión al entorno con forma semi-esférica (sobre el suelo). En la siguiente *Figura 1* se puede apreciar la incidencia.

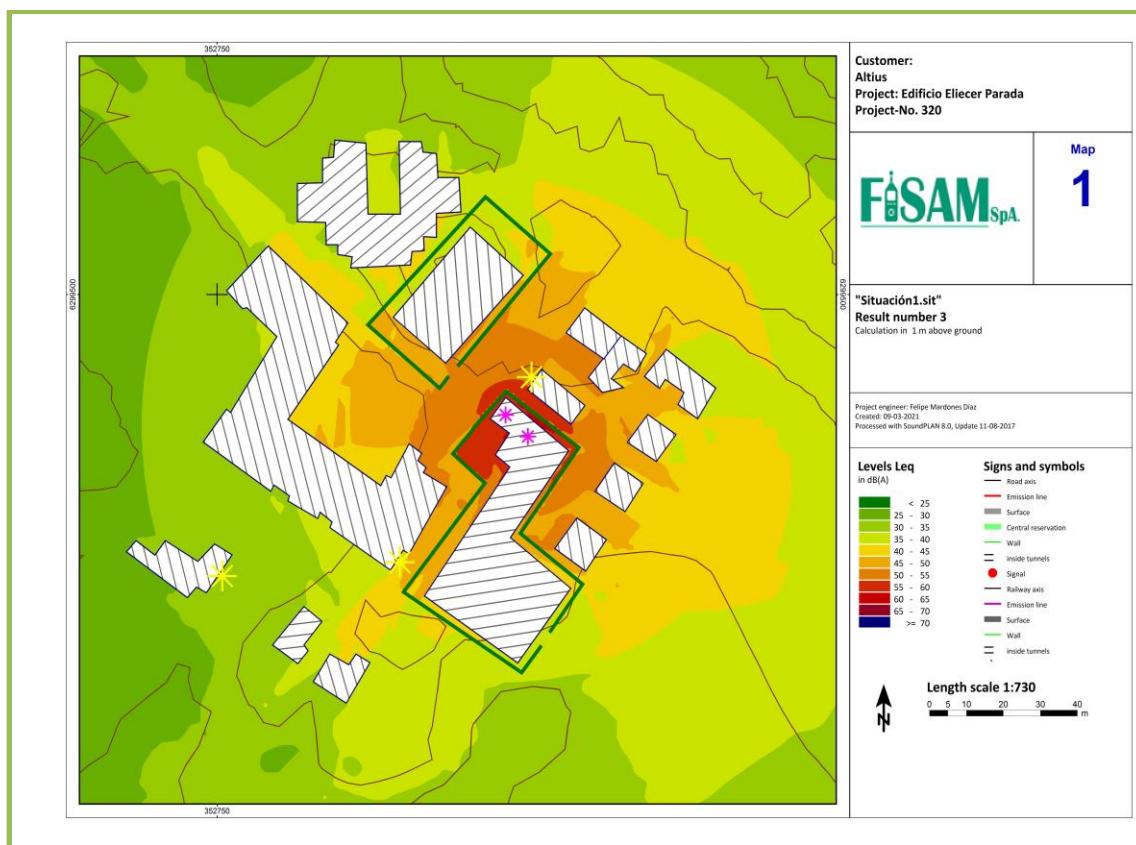
Figura 2: Mapa de Ruido vista de planta del NPSeq Proyectado en Receptores.

Receptor	Piso	Orientación	Leq Proyectado dB(A)
R3	1	NO	53
R3	2	NO	55

Finalmente, se muestra en la *Figura 2*, el mapa de ruido vista de planta, con las proyecciones de ruido de la fuente, las faenas constructivas del edificio Eliecer Parada. A su vez, la *Figura 3*, muestra el mapa de ruido en 3D, con los niveles proyectados desde la fuente.
