REF.: FORMULA DESCARGOS / ECHEVERRIA IZQUIERDO EDIFICACIONES S.A.  
/ ROL D-052-2020.-

1.1) Proyecto “Edificio Humana”

El proyecto denominado “Edificio Humana”, construido por EIE entre los años 2018 (agosto) y 2021 (febrero), se encuentra emplazado en Avenida Fernández Albano N° 424, de la Comuna de La Cisterna y está compuesto por dos torres habitacionales, una de 10 y otra de 11 pisos, con un total de 228 departamentos.

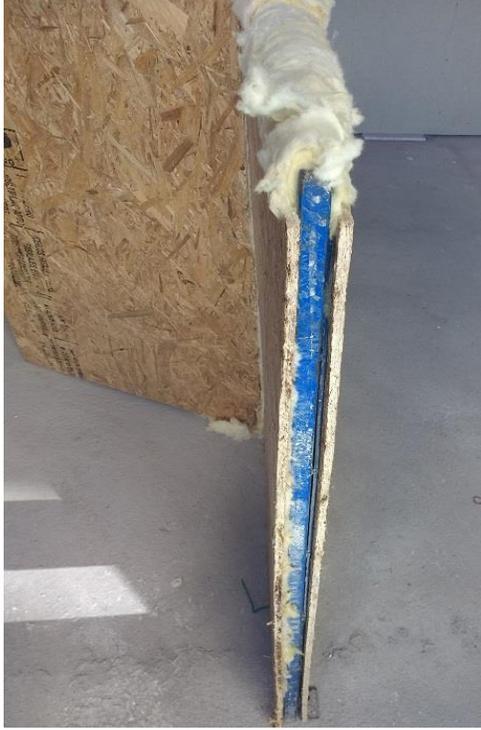
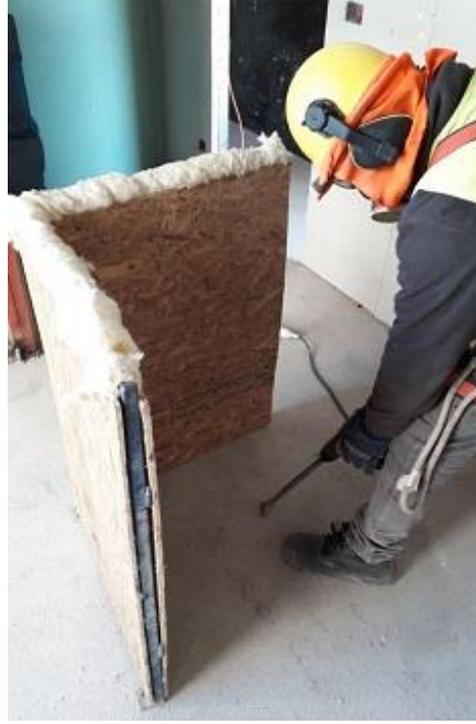
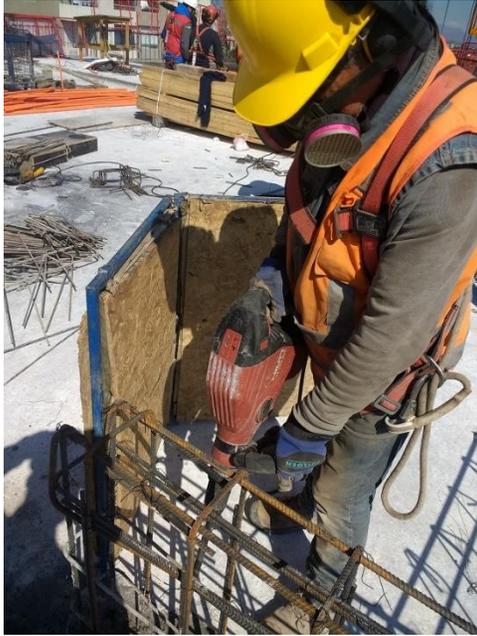
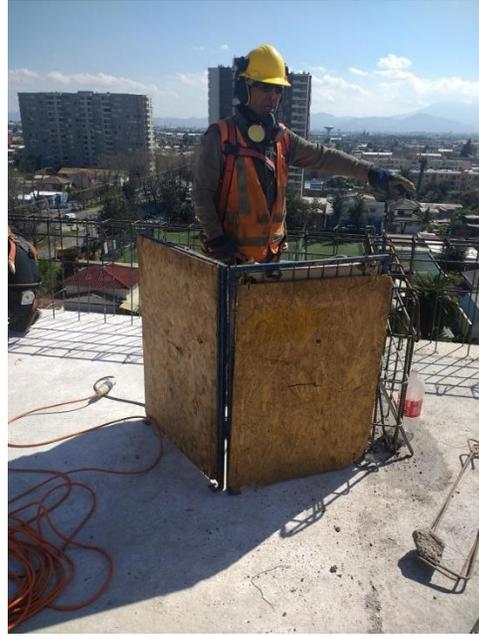
(i) **Acción 1**: Barreras móviles

Consistió en la implementación de 29 barreras o biombos (1 x 1,20), fabricados con material absorbente acústico para mitigar las emisiones de las fuentes móviles de ruido. Estos biombos se instalaron en el mes de septiembre de 2019 (14) y en el mes de octubre de 2019 (15), que se mantuvieron hasta el término de la obra.

- **Acciones 1 y 3**, consistentes en la implementación de 29 biombos acústicos para fuentes móviles y 16 biombos acústicos para fuentes fijas.

La SMA señala en su Resolución que -a pesar de cumplirse la materialidad fonoabsorbente y de ser coincidentes con los distintos emisores- los biombos antes mencionados no contaban con la dimensión de, al menos, 2 metros de altura. Por ello, concluye, que las acciones 1 y 3 no cumplen con el criterio de eficacia.

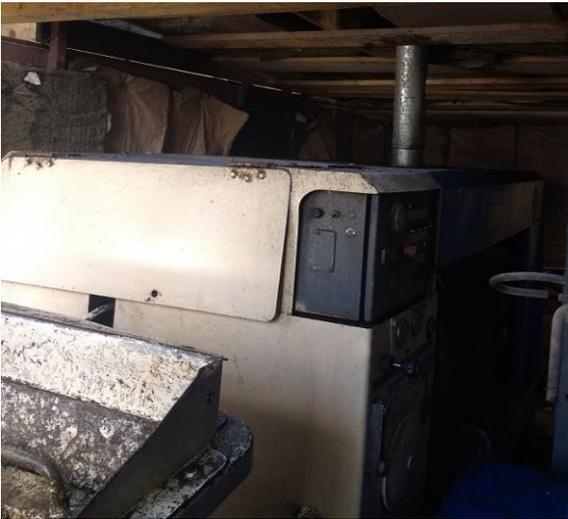
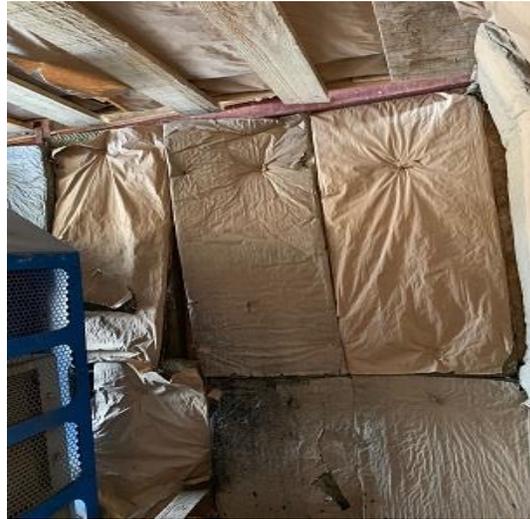
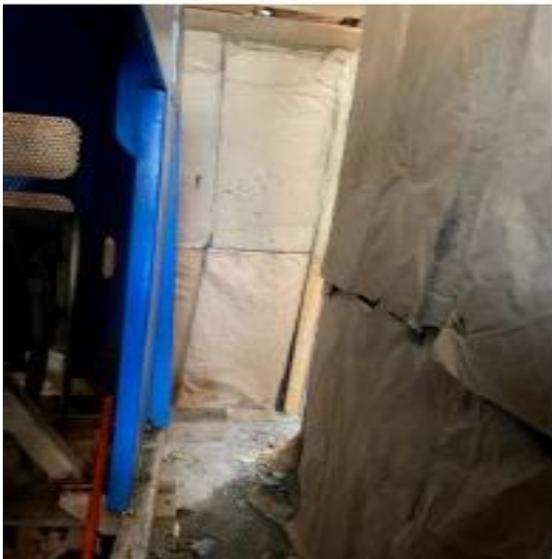
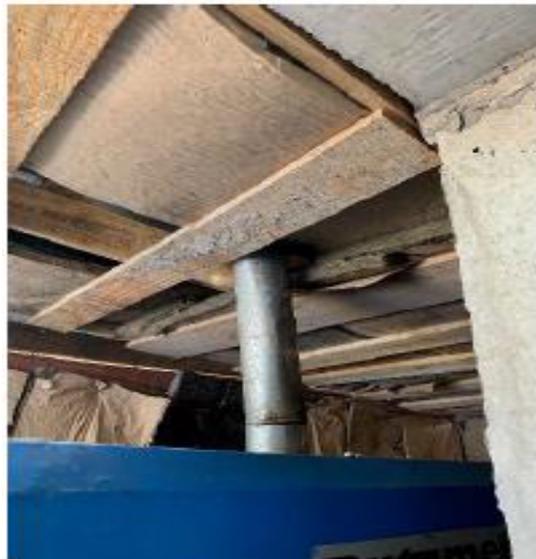
(ii) **Acción 2:** Casetas acústicas para bombas de hormigón

Consistió en la implementación de 2 casetas o encierros acústicos para mitigar las emisiones de las fuentes fijas (bombas de hormigón), que se mantuvieron en obra hasta el mes de diciembre de 2019 (término de la obra gruesa).

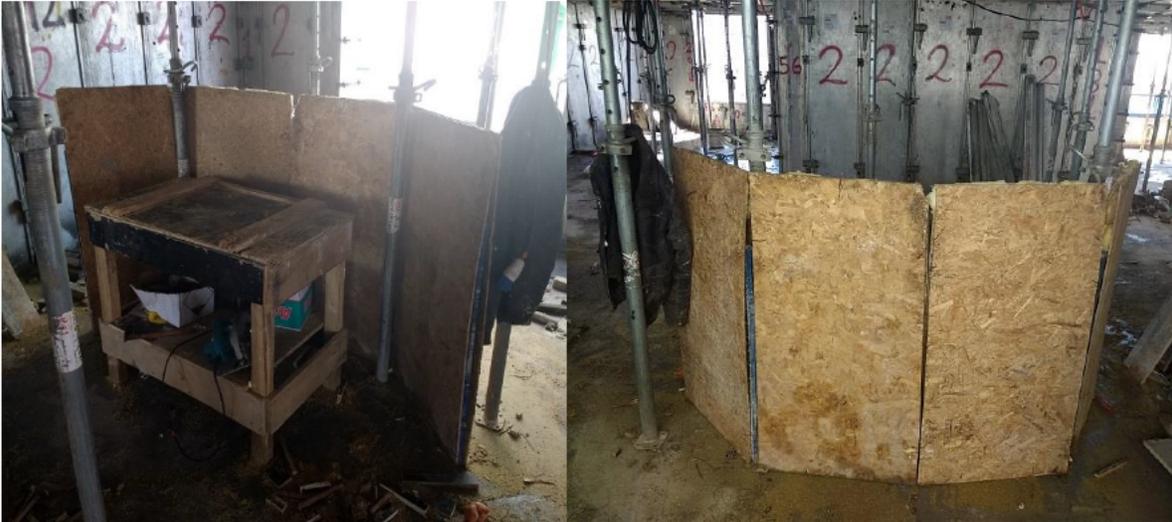
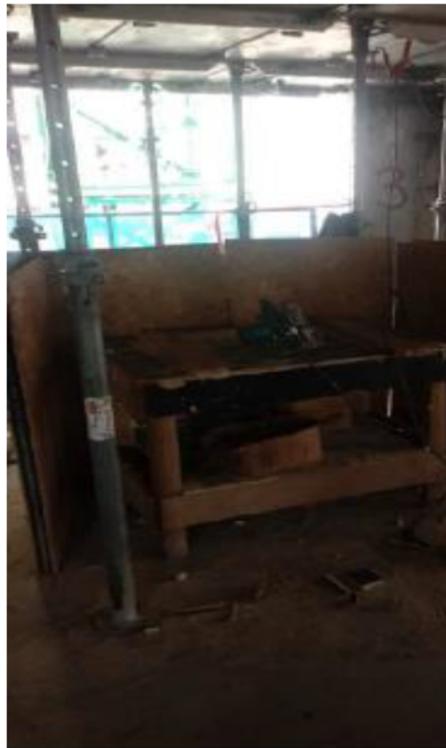
(iii) **Acción 3:** Biombos acústicos para fuentes de emisión fijas

Consistió en la implementación de 16 biombos acústicos (8 por cada torre), para mitigar las emisiones de fuentes fijas (herramientas eléctricas de corte), fabricados e instalados en los meses de septiembre, octubre y noviembre de 2019, que se mantuvieron hasta el término de la obra.

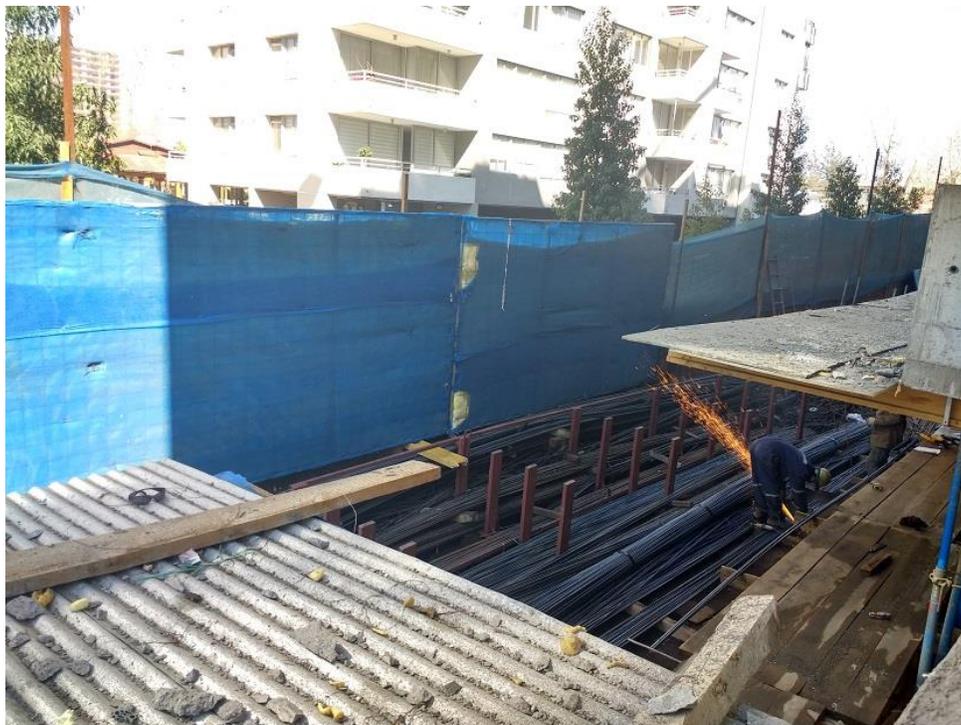
(iv) **Acción 4:** Barrera acústica, perímetro deslinde oriente

Consistió en la implementación de una barrera acústica fija instalada en el perímetro deslinde oriente, abarcando la torre A entre la obra y el edificio vecino, utilizada para minimizar la exposición a ruido ambiente en las faenas de corte de fierro en el patio.

- **Acción 4**, consistente en la implementación de una barrera acústica perimetral.

La SMA señala en su Resolución que -a pesar de cumplirse la materialidad que debe cumplir una medida como la señalada- esta pantalla (i) solo se implementó en el sector *poniente*<sup>1</sup> de la faena constructiva y (ii) carece de una cumbrera que permita mitigar efectivamente las emisiones. Por ello, concluye, que la acción 4 no cumple con el criterio de eficacia.

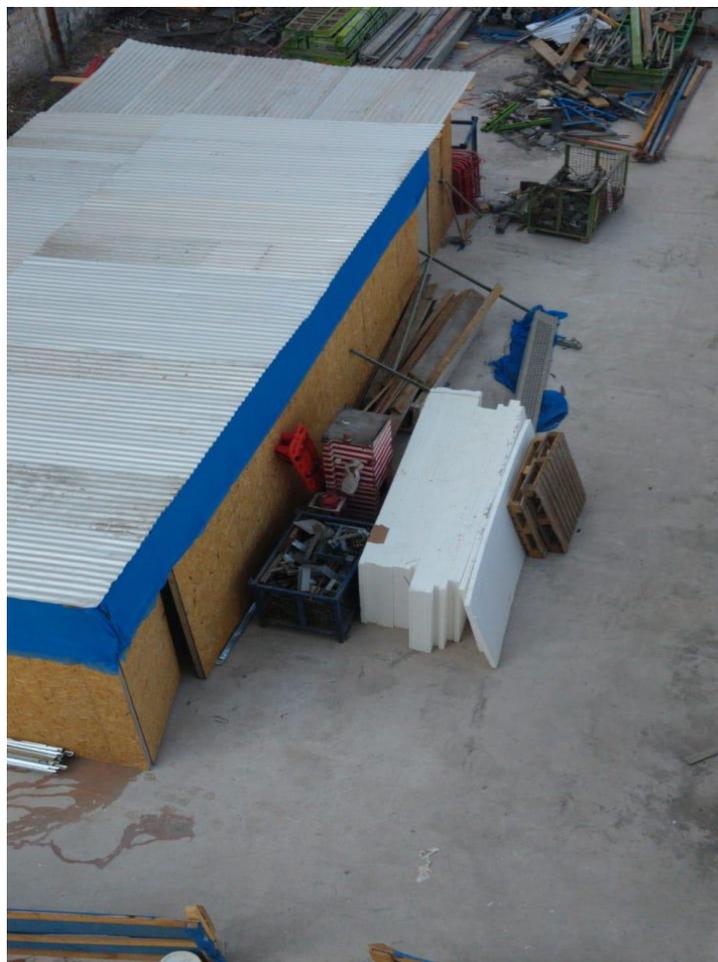
(vi) **Acción 6:** Caseta mitigación acústica para corte de granito y madera

Consistió en la implementación de una caseta de mitigación acústica para corte de granito y madera, construida en el mes de diciembre de 2019, que se mantuvo hasta el término de la obra.

- Respecto de la **Acción 6**, la SMA sostiene que los antecedentes adjuntos al PdC no satisfacen el criterio de verificabilidad porque:
  - ✓ La fotografía no está fechada ni georreferenciada

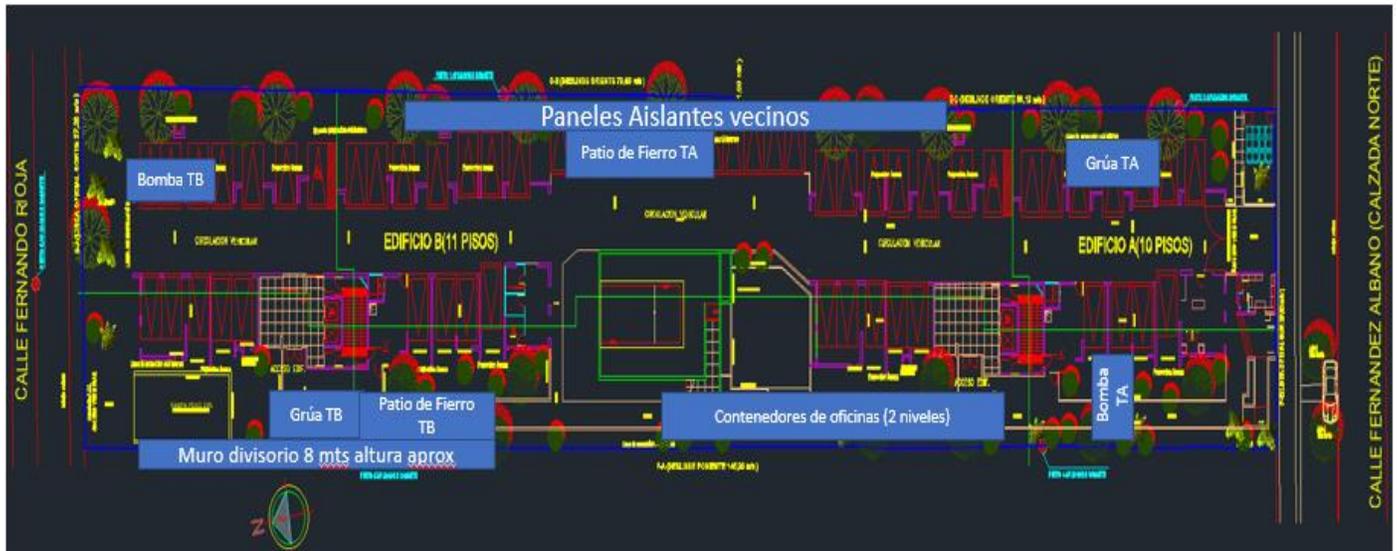
- El apantallamiento del sector oriente del Proyecto no era posible ni se justificaba técnicamente dado que en ese deslinde existía un muro de más de 8 metros de altura y, además, se encontraba emplazada la instalación de faena (oficinas), conformada por *containers* de 2 niveles, tal como se muestra en el siguiente *layout* (acompañado en el PdC, a requerimiento de la SMA)
