Por medio de la presente, atendiendo a notificación de Res. Ex. N°1/ Rol F-058-2021, de planta Cenkiwi de Copefrut S.A, de fecha 16 de Junio 2021 recibida vía correo con fecha 01 de Julio 2021, en mi calidad de representante legal de Copefrut S.A ante la Superintendencia Medio Ambiente (SMA) y Ventanilla Única para las diferentes declaraciones exigidas, adjunto envío documentos con medidas de verificación para acreditar la ejecución de cada una de las acciones solicitadas.

Carta Descargos por Incumplimiento Declaración Riles

Según RES.EX.N°1/ ROL F-058-2021

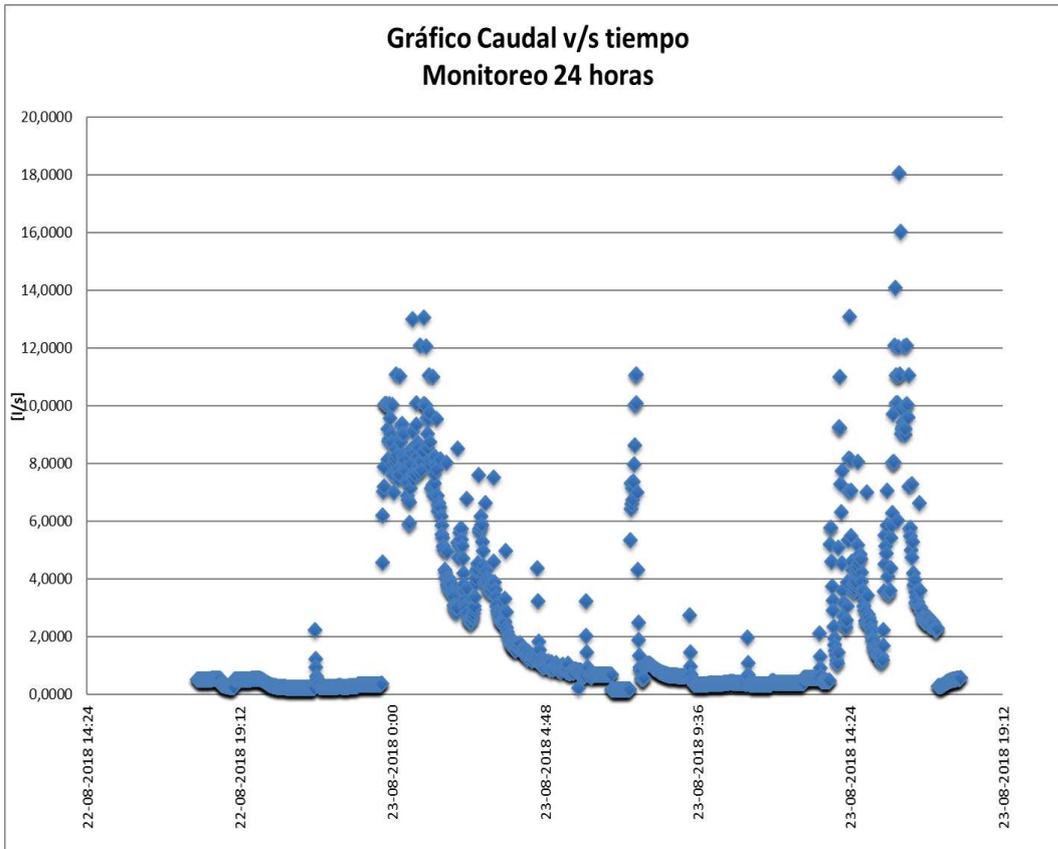
CAUDAL

Promedio Muestreo		Máximo Muestreo		Mínimo Muestreo	
2,13	l/s	18,05	l/s	0,18	l/s

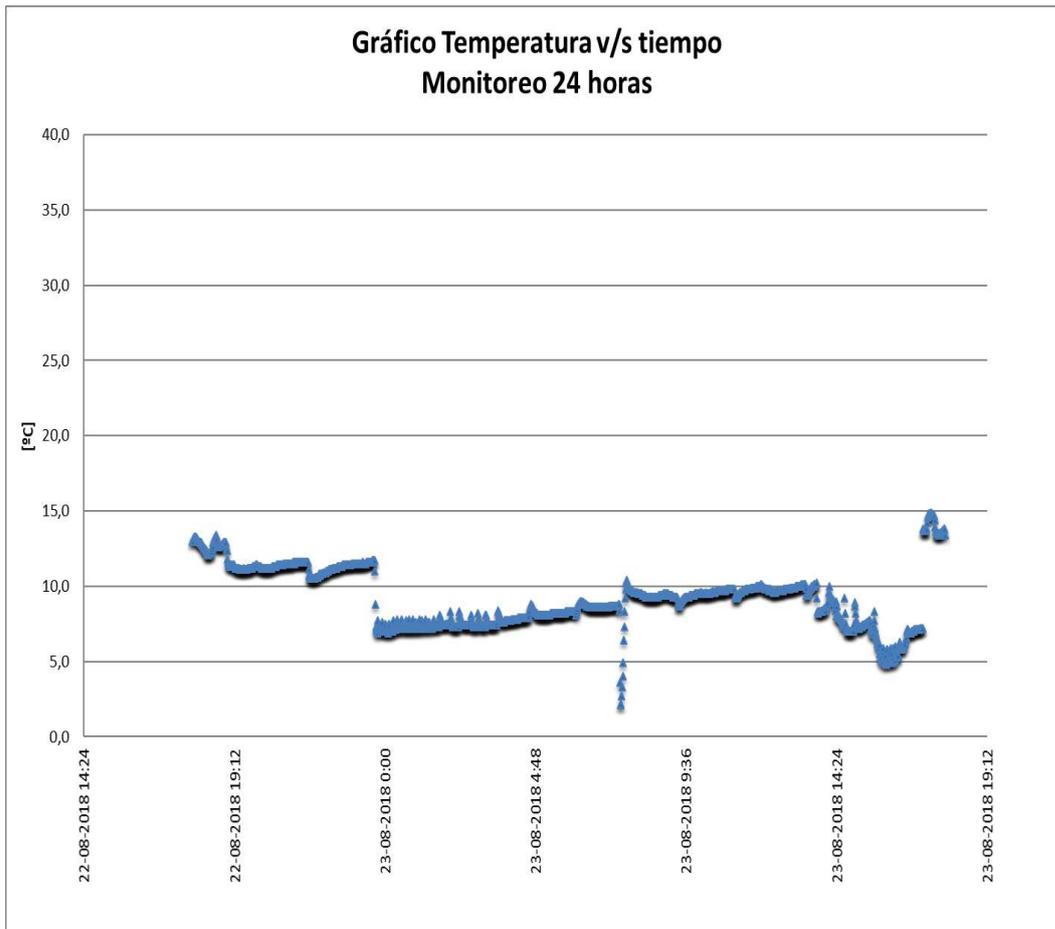
TEMPERATURA

Promedio Muestreo		Máximo Muestreo		Mínimo Muestreo	
9,3	°C	14,9	°C	2,1	°C

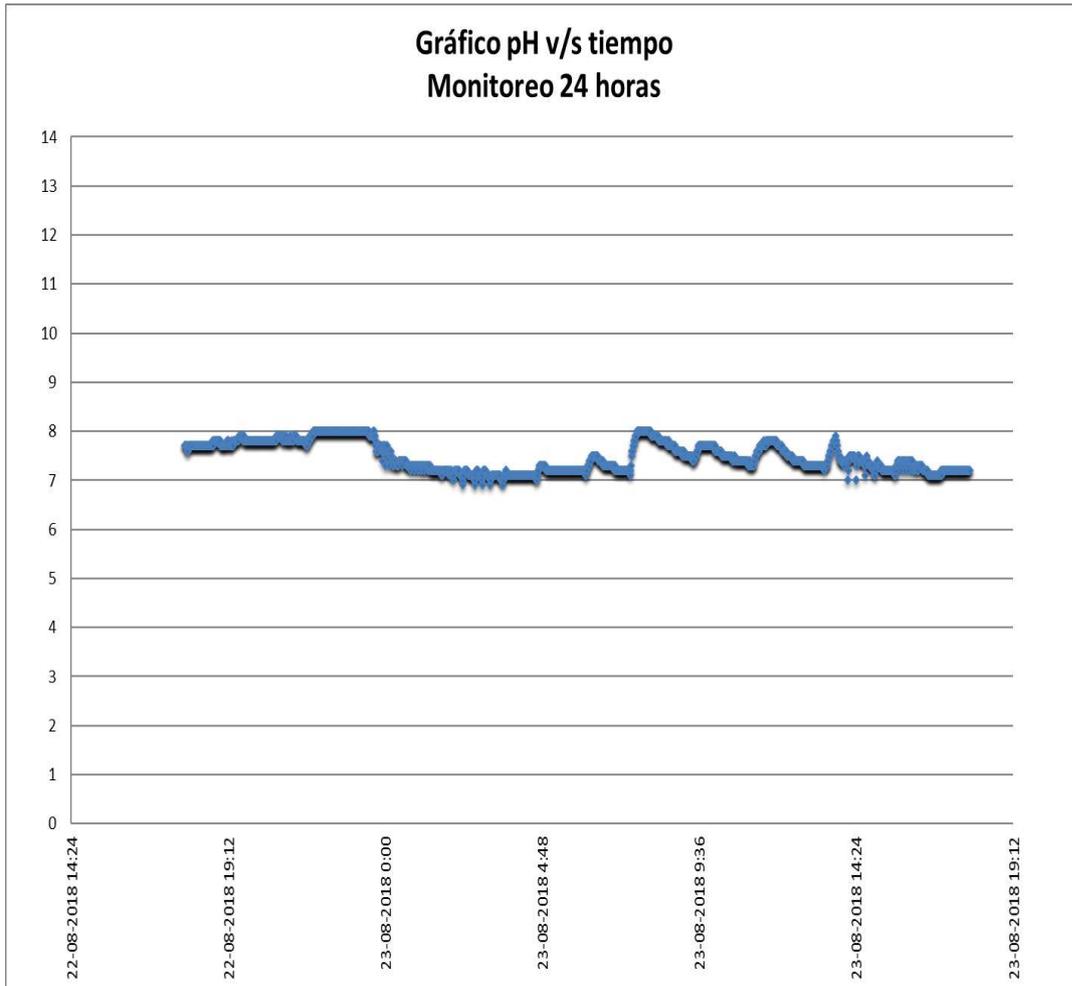
pH

Promedio Muestreo		Máximo Muestreo		Mínimo Muestreo	
7,5		8,0		6,9

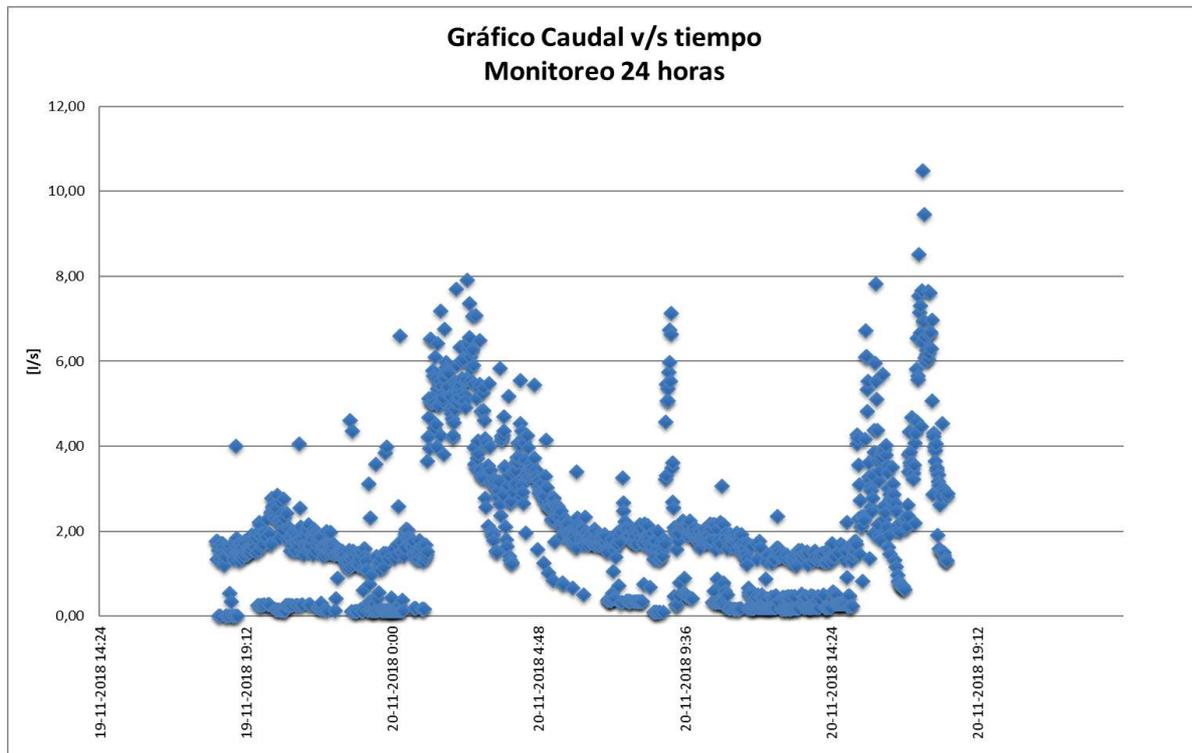
CAUDAL

Promedio Muestreo		Máximo Muestreo		Mínimo Muestreo	
2,11	l/s	10,5	l/s	0	l/s

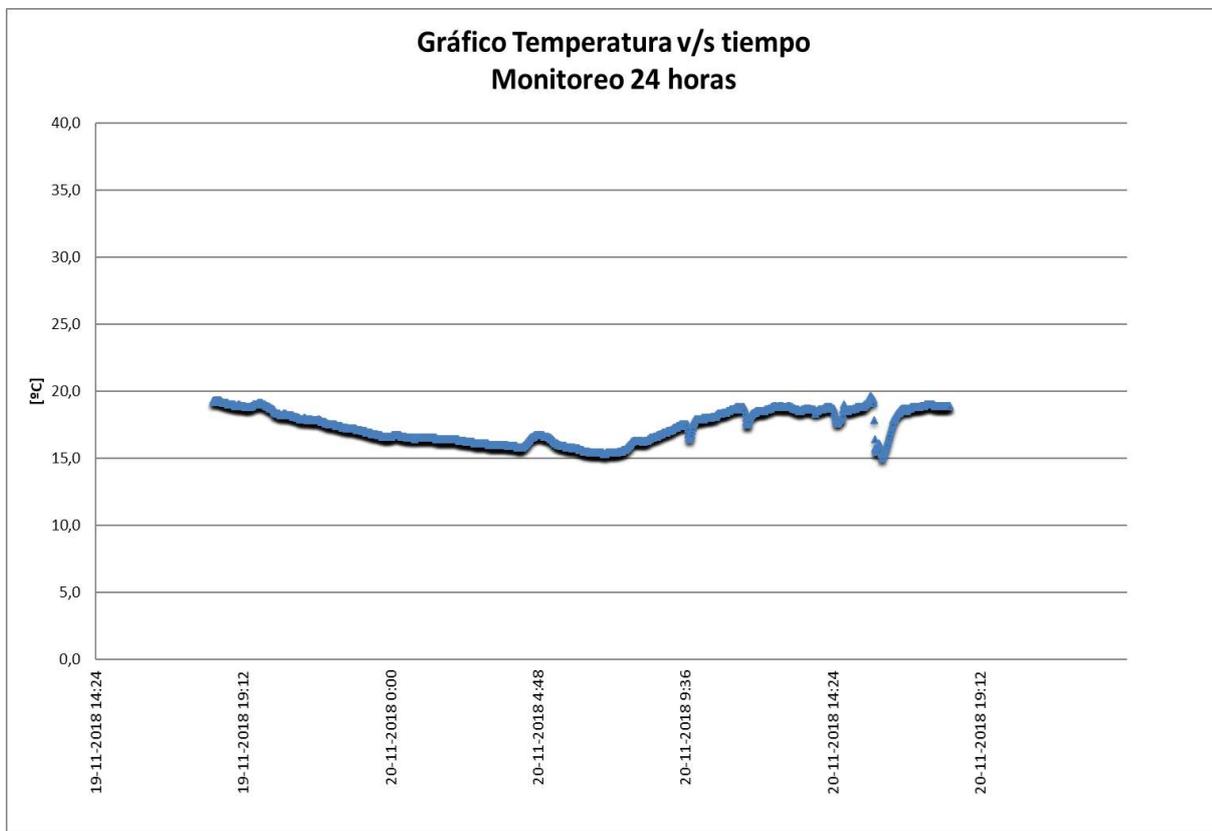
TEMPERATURA

Promedio Muestreo		Máximo Muestreo		Mínimo Muestreo	
17,42	°C	19,6	°C	15	°C

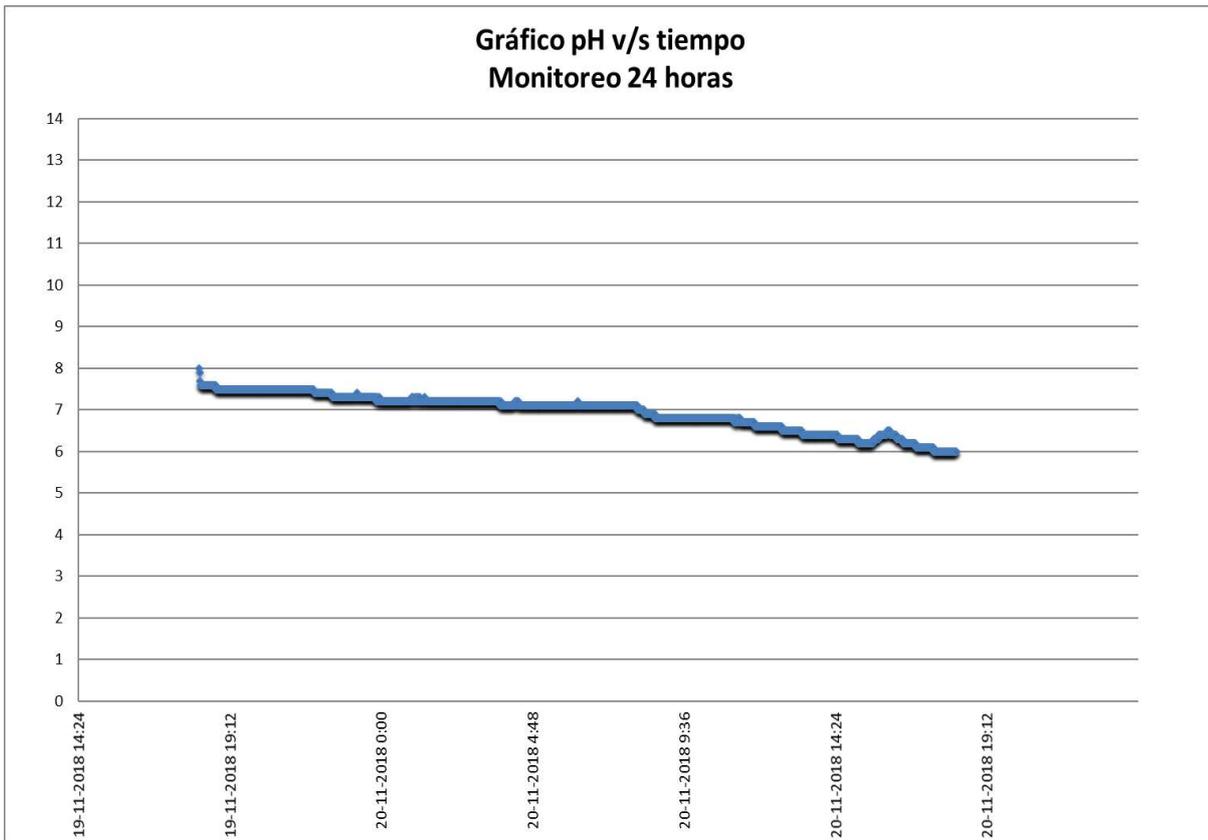
pH

Promedio Muestreo		Máximo Muestreo		Mínimo Muestreo	
6,95		8,0		6

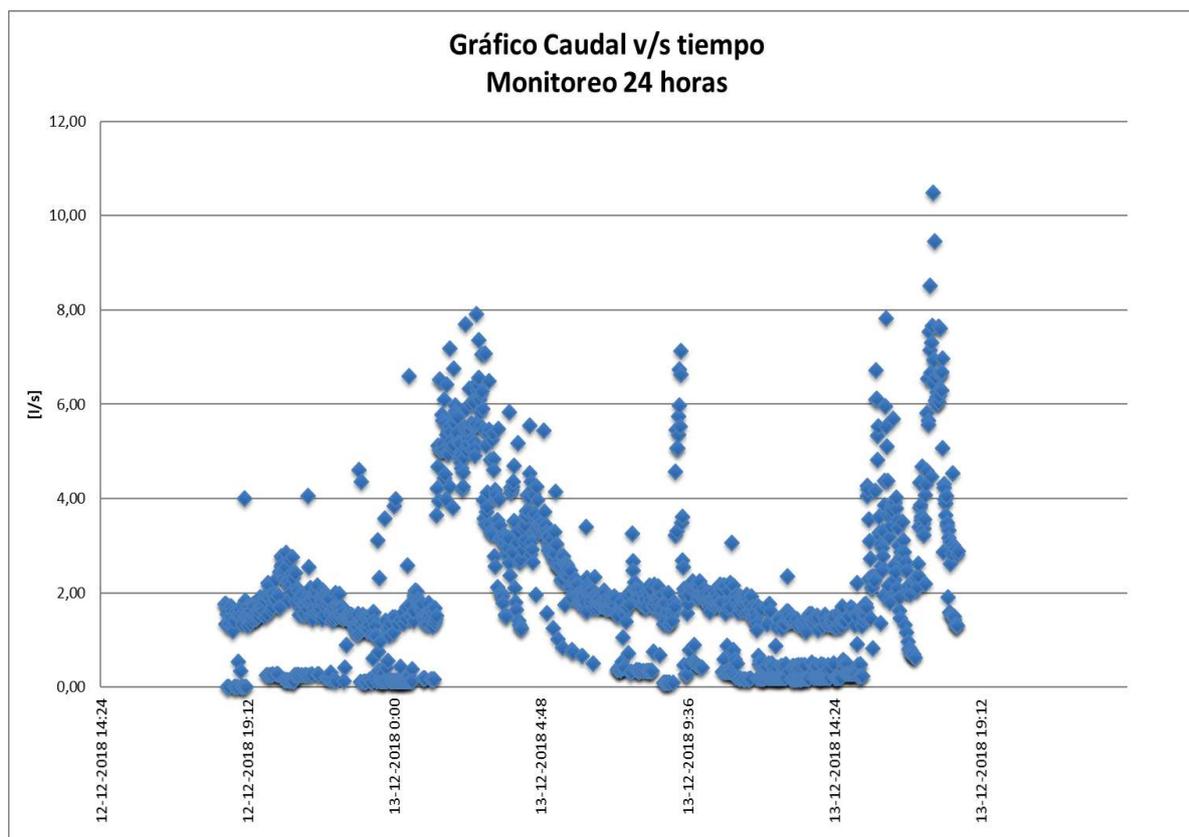
CAUDAL

Promedio Muestreo		Máximo Muestreo		Mínimo Muestreo	
2,11	l/s	10,5	l/s	0	l/s

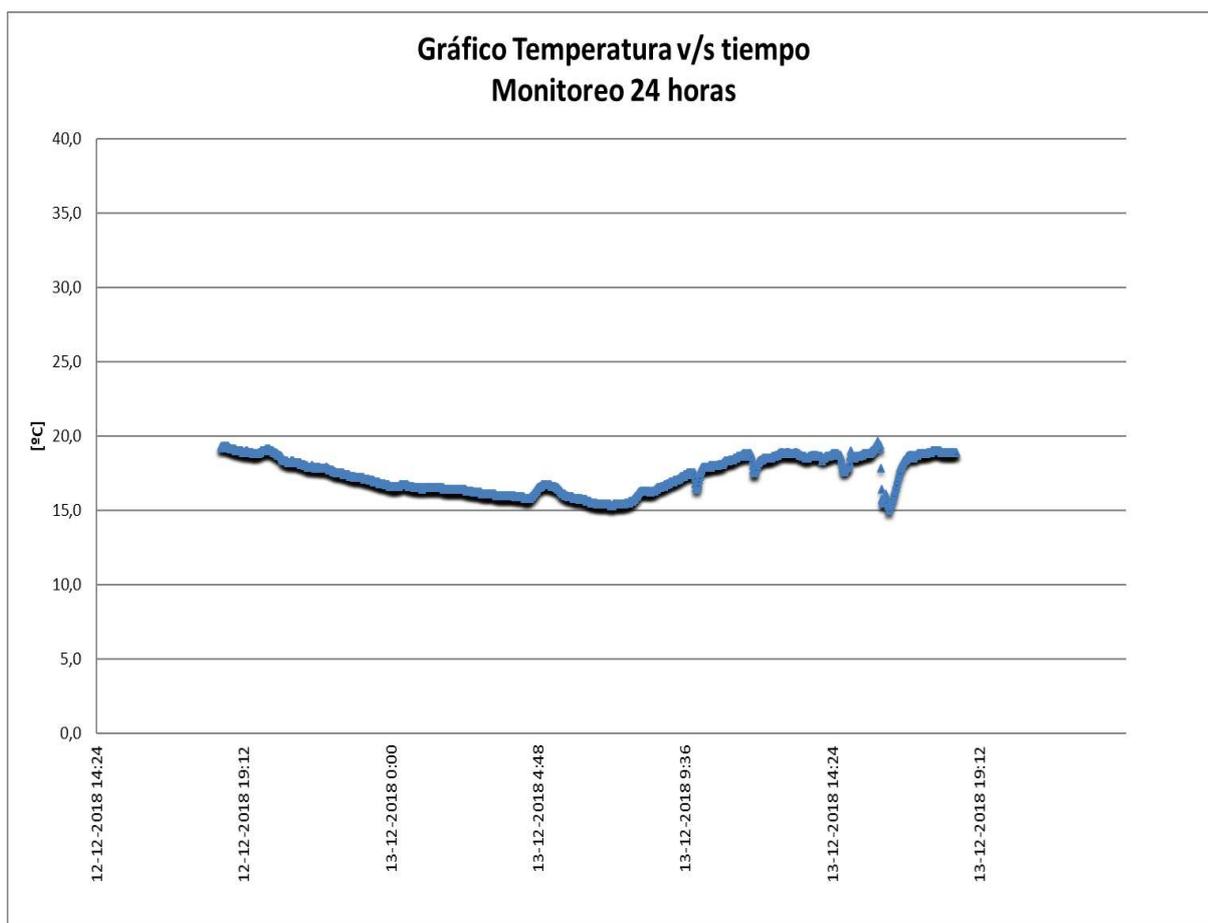
TEMPERATURA

Promedio Muestreo		Máximo Muestreo		Mínimo Muestreo	
17,42	°C	19,6	°C	15	°C

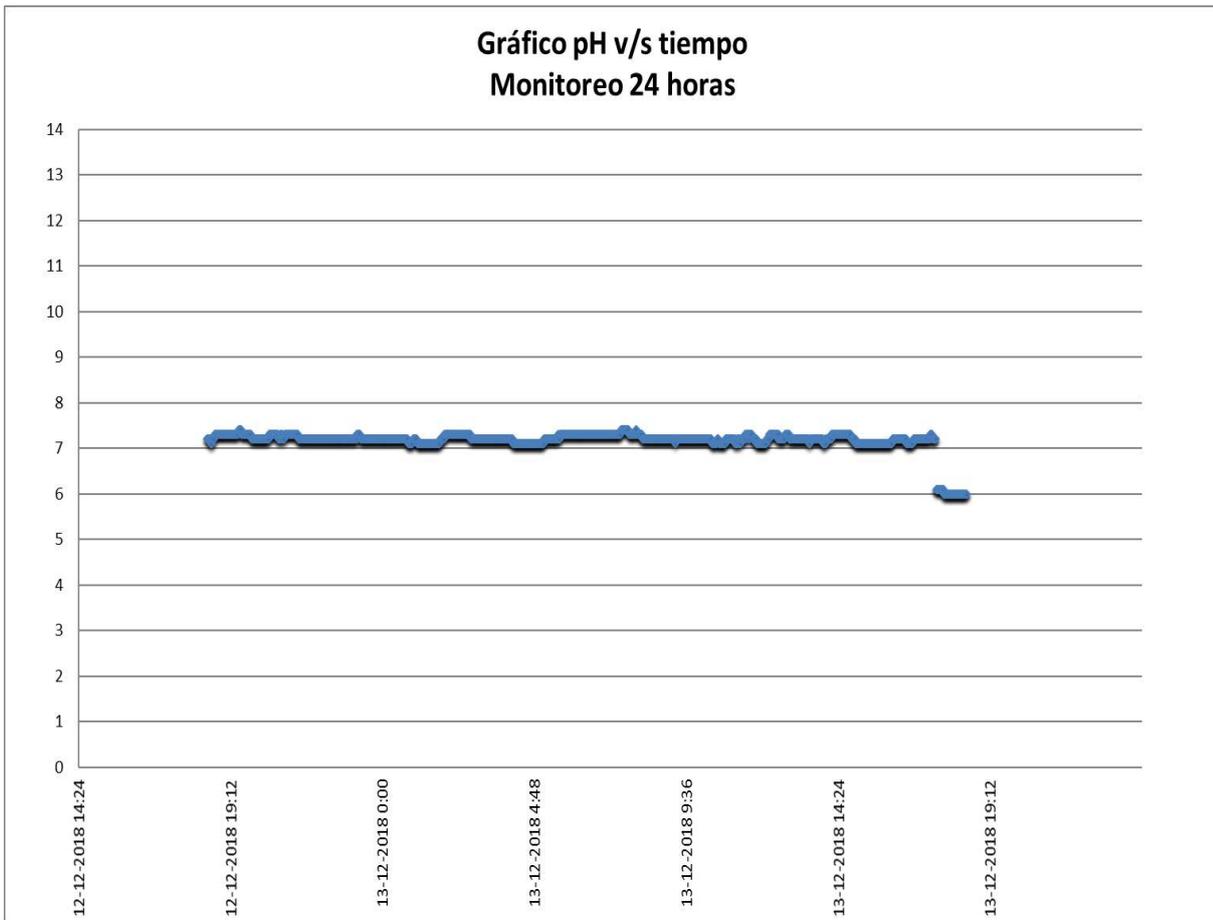
pH

Promedio Muestreo		Máximo Muestreo		Mínimo Muestreo	
7,16		7,4		6

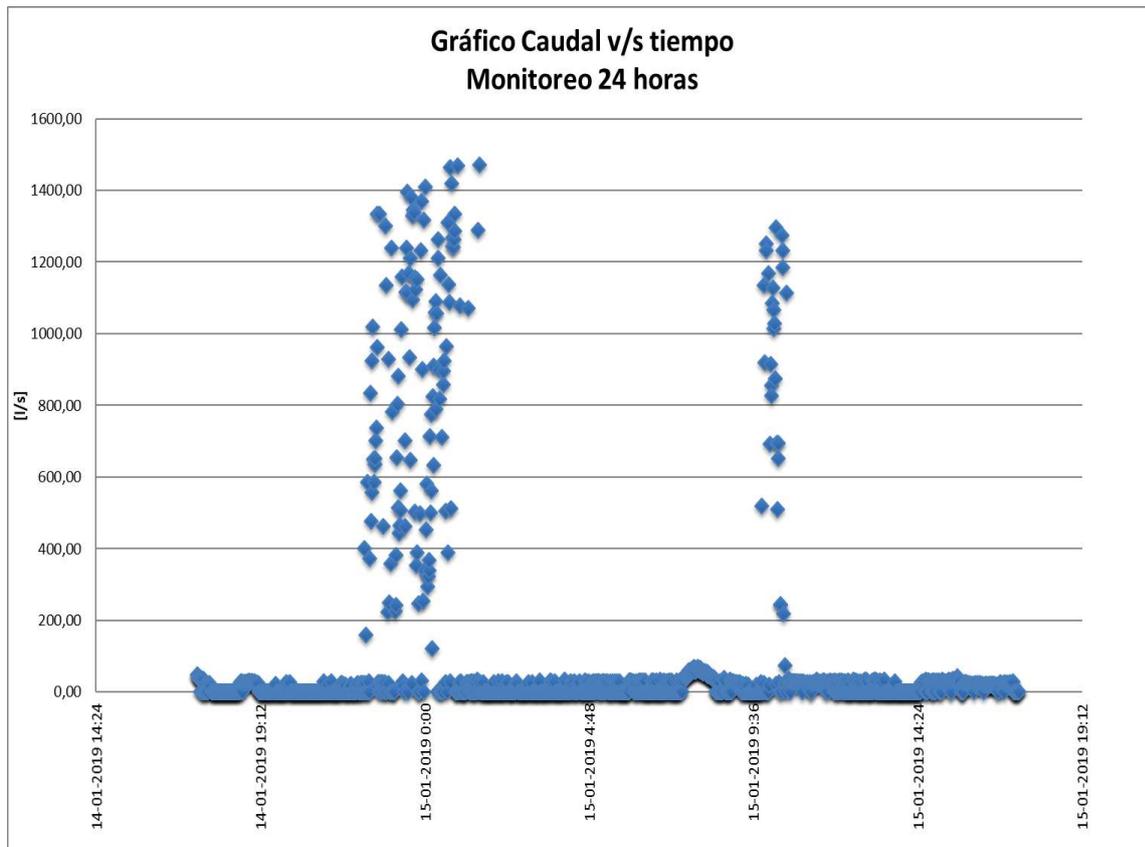
CAUDAL

Promedio Muestreo		Máximo Muestreo		Mínimo Muestreo	
98,05	l/s	1470,4	l/s	0	l/s

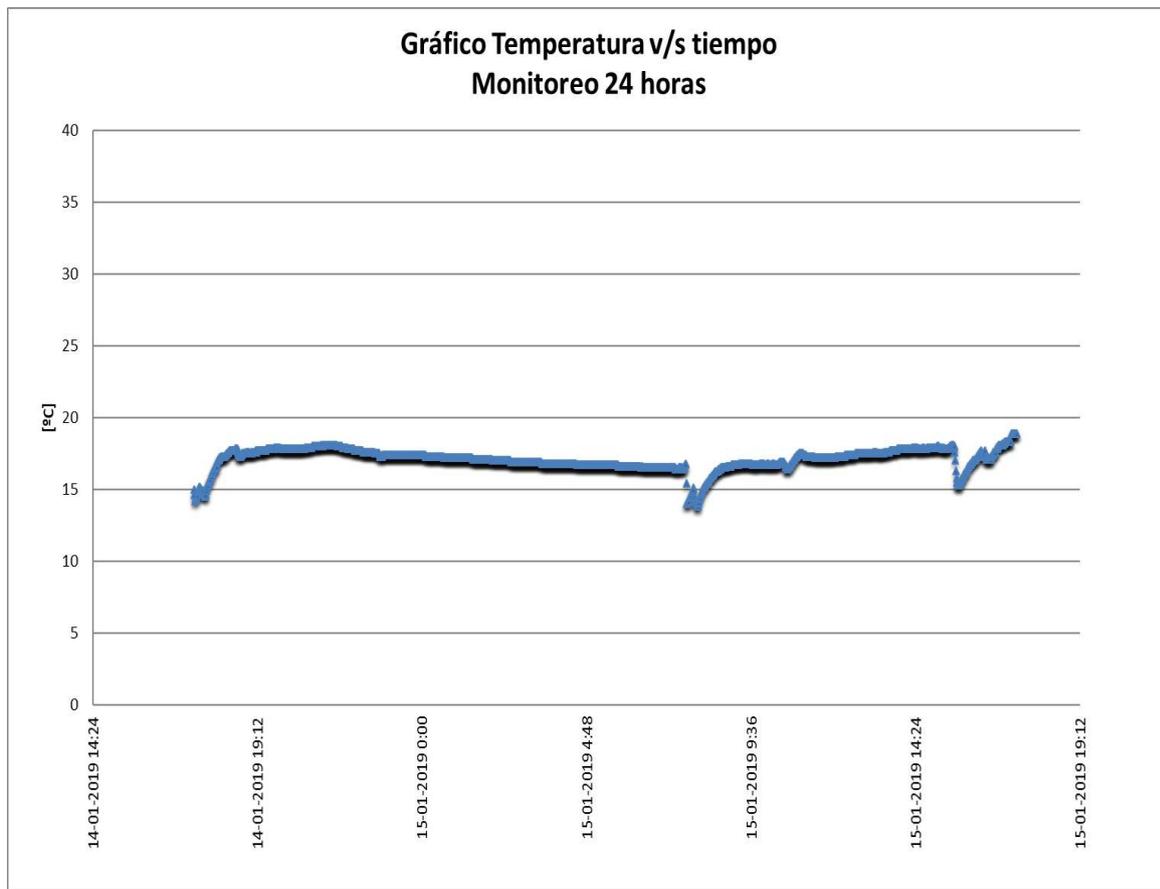
TEMPERATURA

Promedio Muestreo		Máximo Muestreo		Mínimo Muestreo	
17,11	°C	18,9	°C	13,8	°C

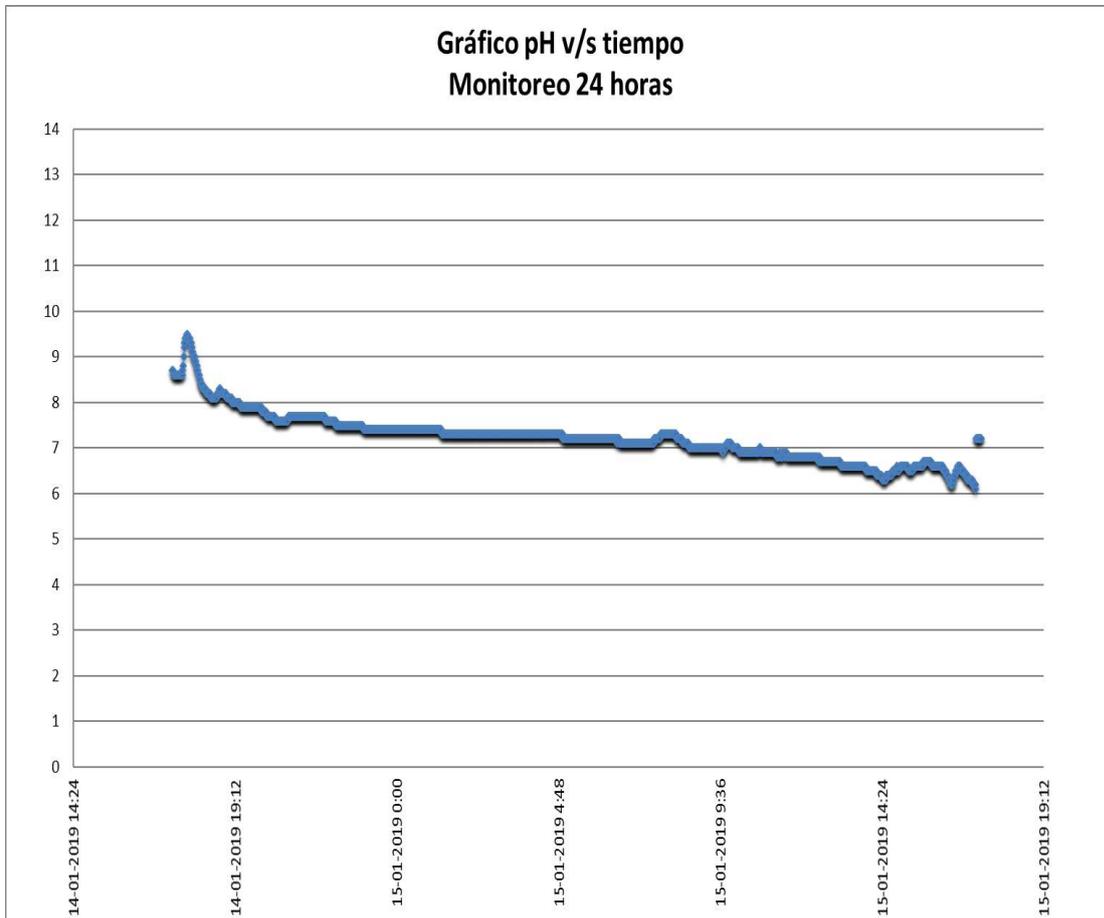
pH

Promedio Muestreo		Máximo Muestreo		Mínimo Muestreo	
7,23		9,5		6,1

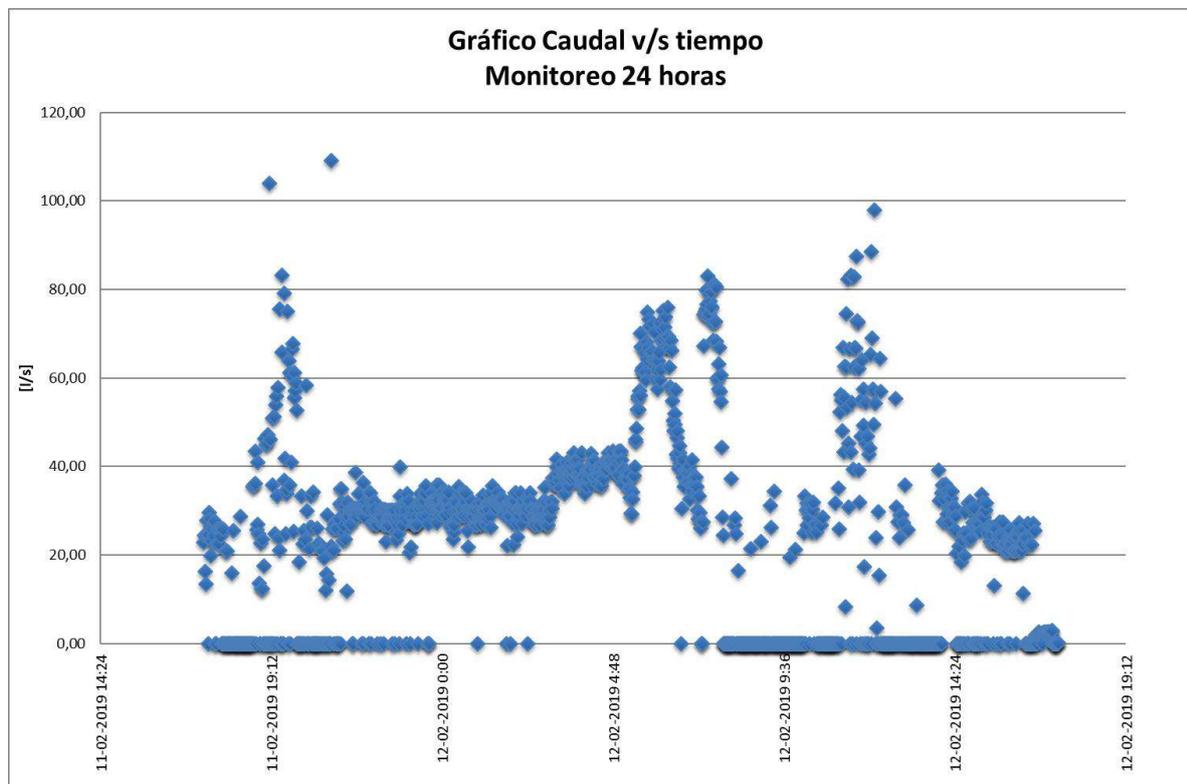
CAUDAL

Promedio Muestreo		Máximo Muestreo		Mínimo Muestreo	
24,37	l/s	109,1	l/s	0	l/s

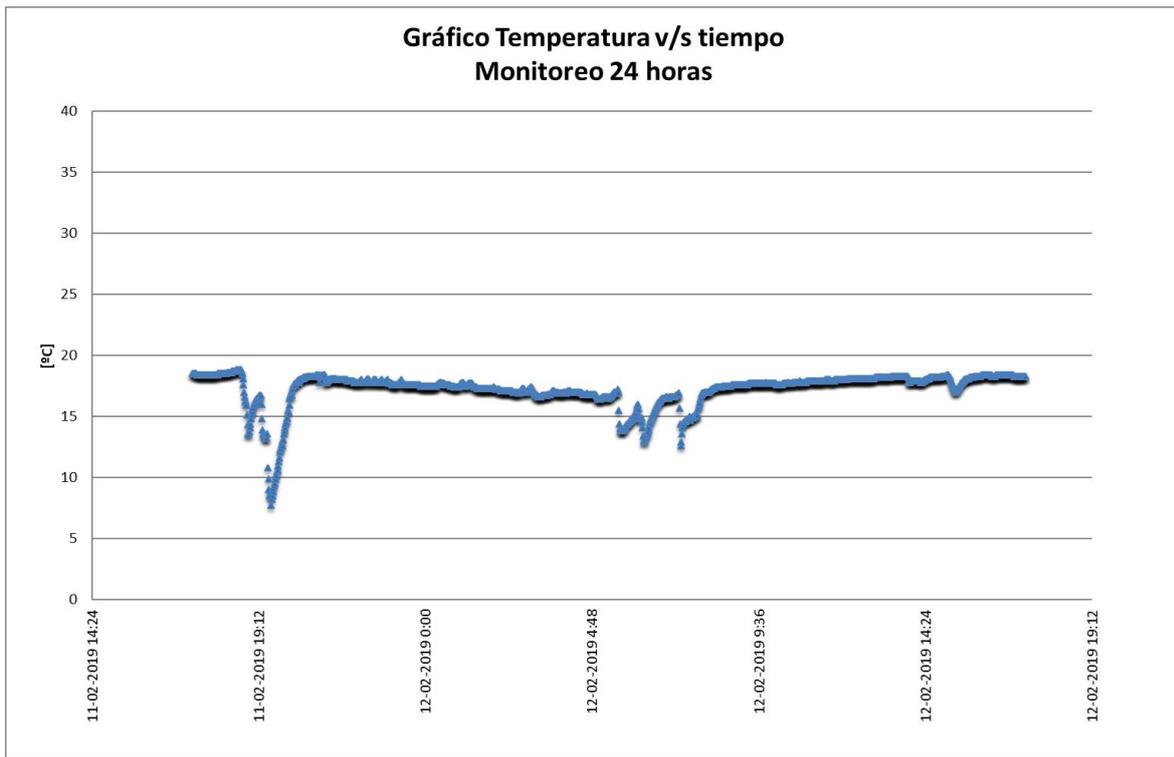
TEMPERATURA

Promedio Muestreo		Máximo Muestreo		Mínimo Muestreo	
17,25	°C	18,8	°C	7,7	°C

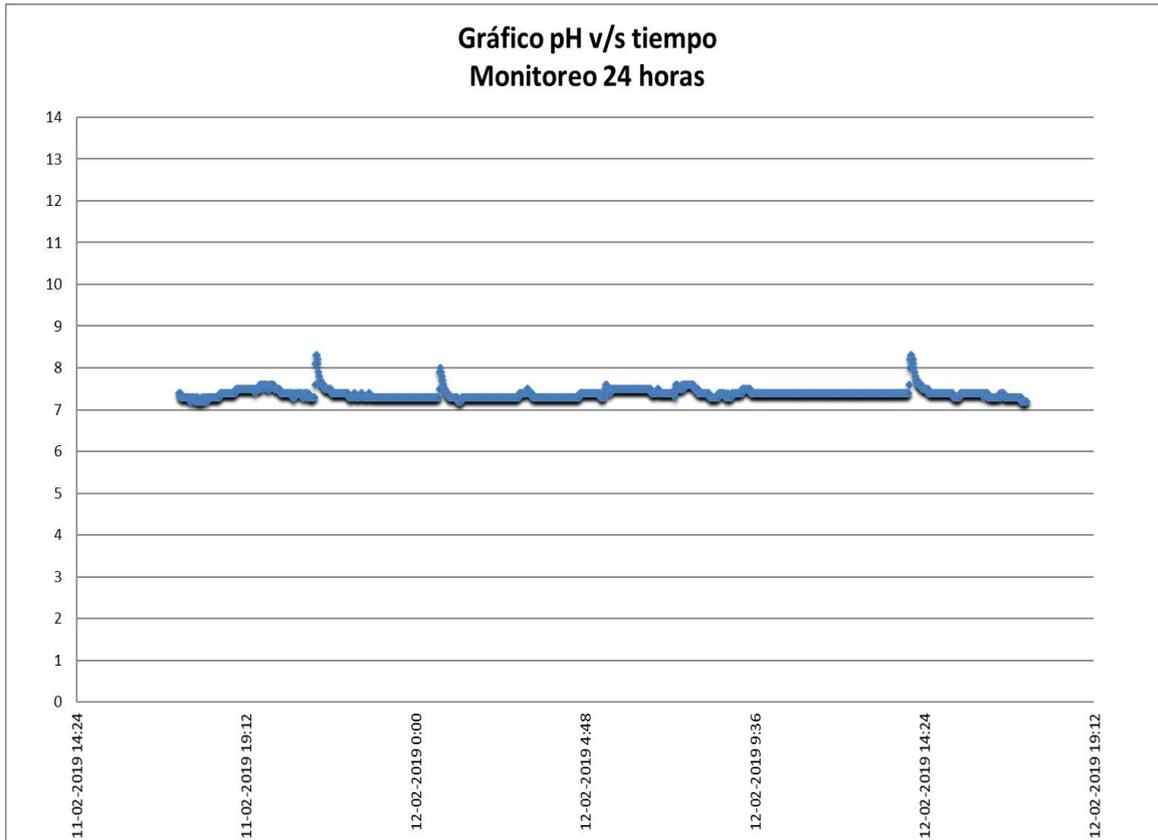
pH

Promedio Muestreo		Máximo Muestreo		Mínimo Muestreo	
7,39		8,3		7,2

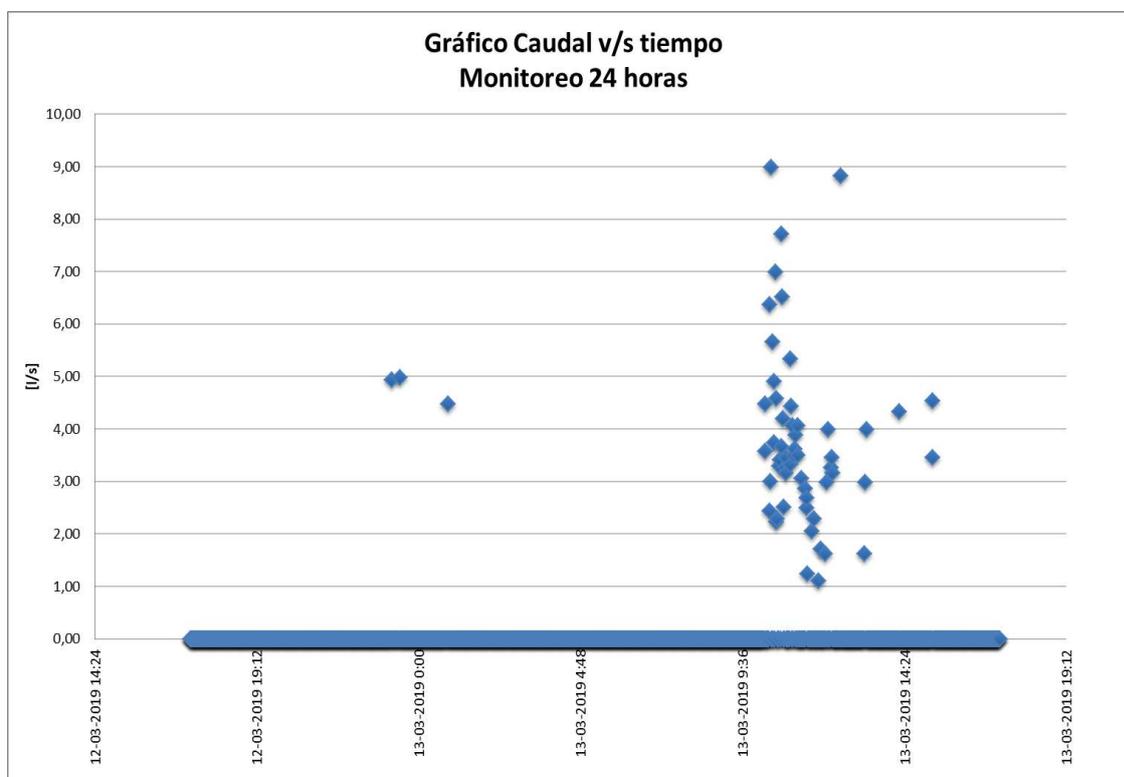
CAUDAL

Promedio Muestreo		Máximo Muestreo		Mínimo Muestreo	
0,15	l/s	9,0	l/s	0	l/s

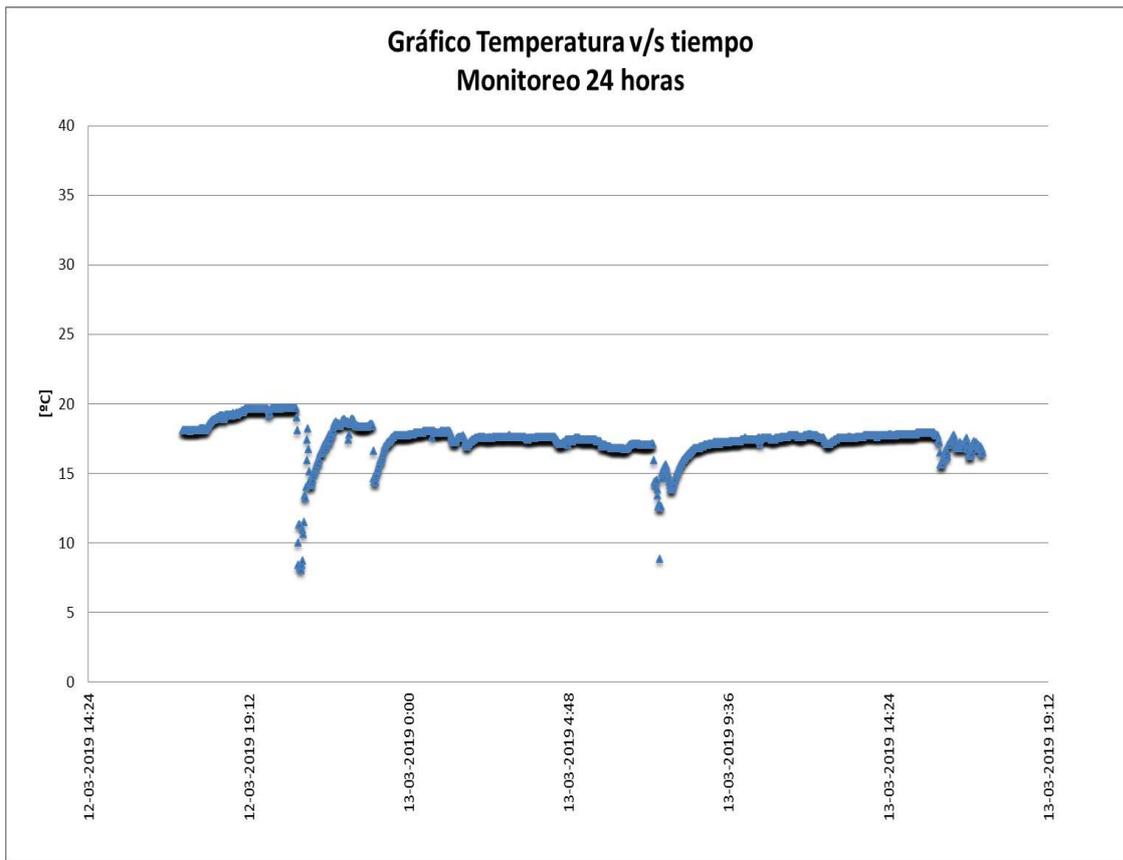
TEMPERATURA

Promedio Muestreo		Máximo Muestreo		Mínimo Muestreo	
17,46	°C	19,7	°C	8	°C

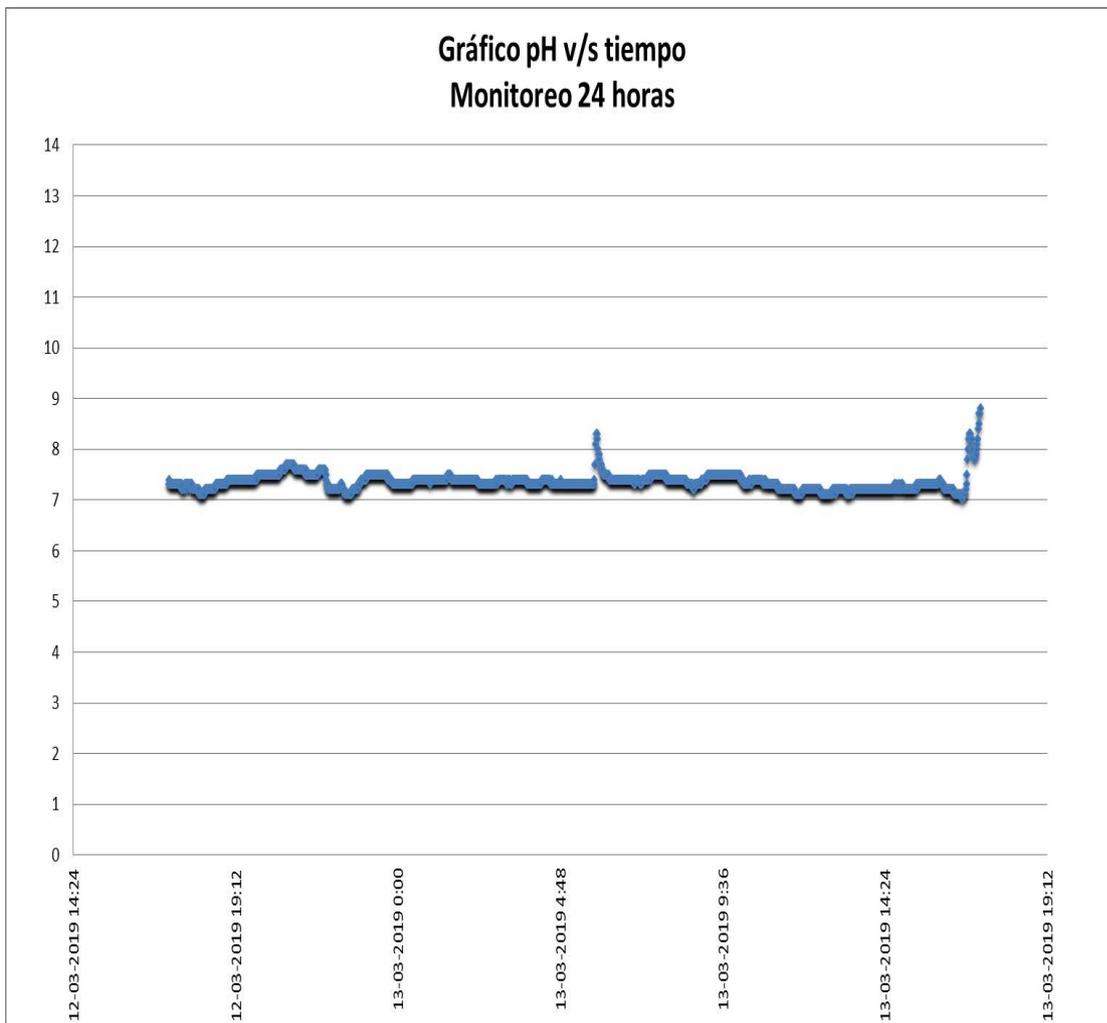
pH

Promedio Muestreo	Máximo Muestreo	Mínimo Muestreo
7,36	8,8	7

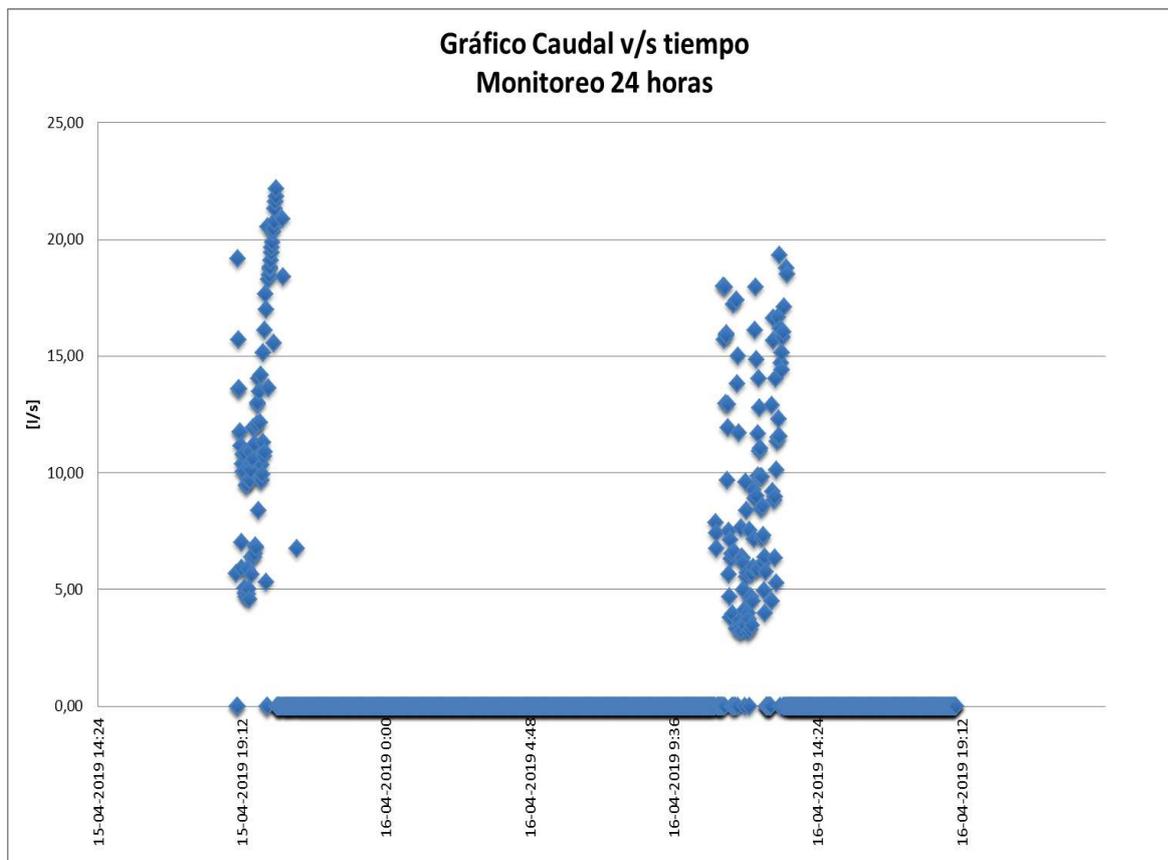
CAUDAL

Promedio Muestreo		Máximo Muestreo		Mínimo Muestreo	
1,38	l/s	22,2	l/s	0	l/s

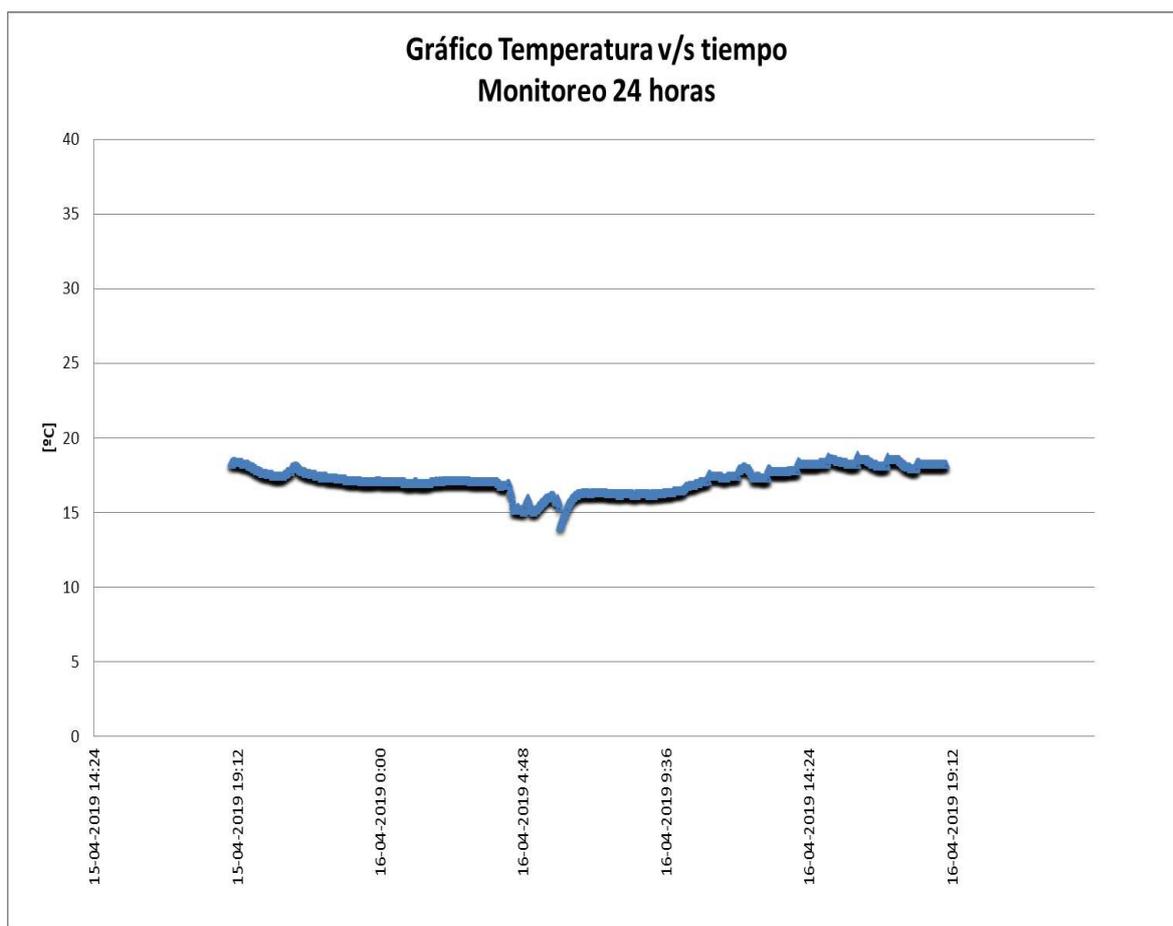
TEMPERATURA

Promedio Muestreo		Máximo Muestreo		Mínimo Muestreo	
17,19	°C	18,8	°C	14	°C

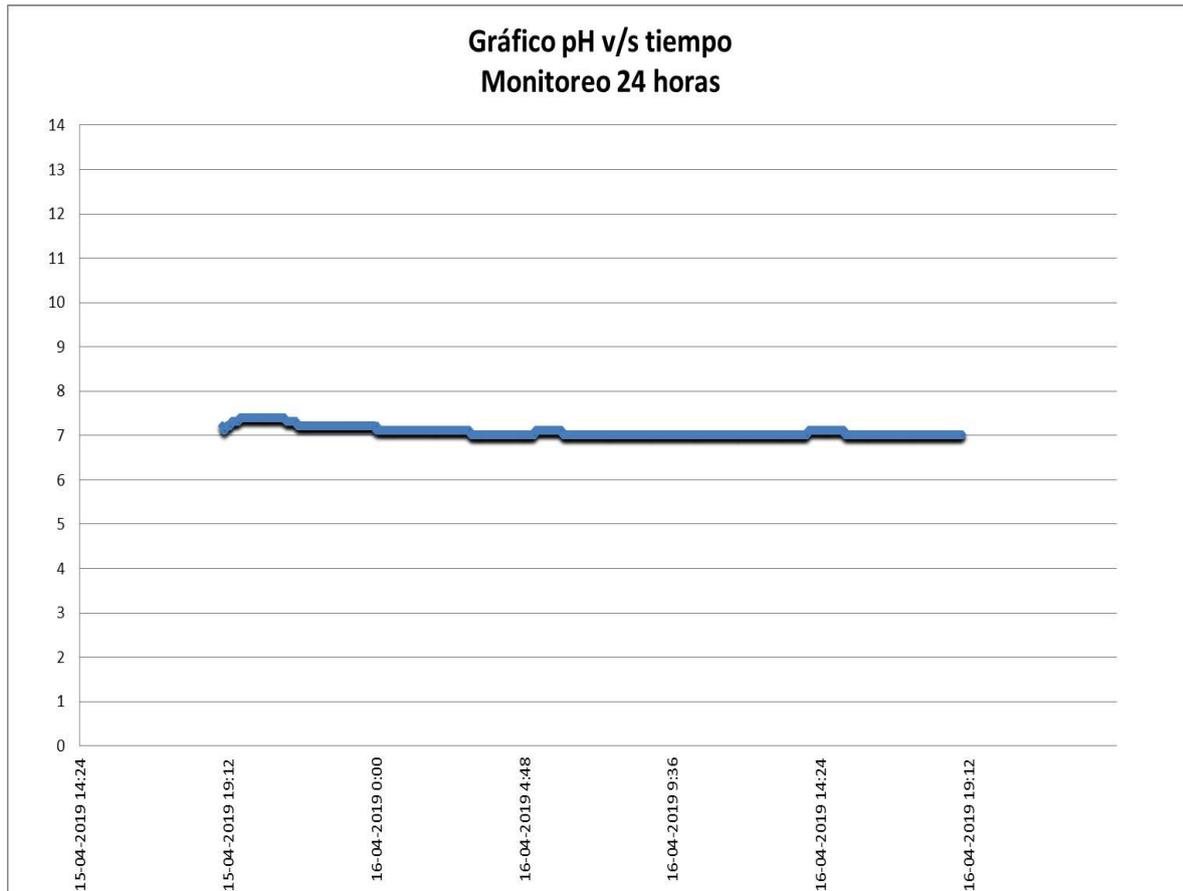
pH

Promedio Muestreo		Máximo Muestreo		Mínimo Muestreo	
7,08		7,4		7

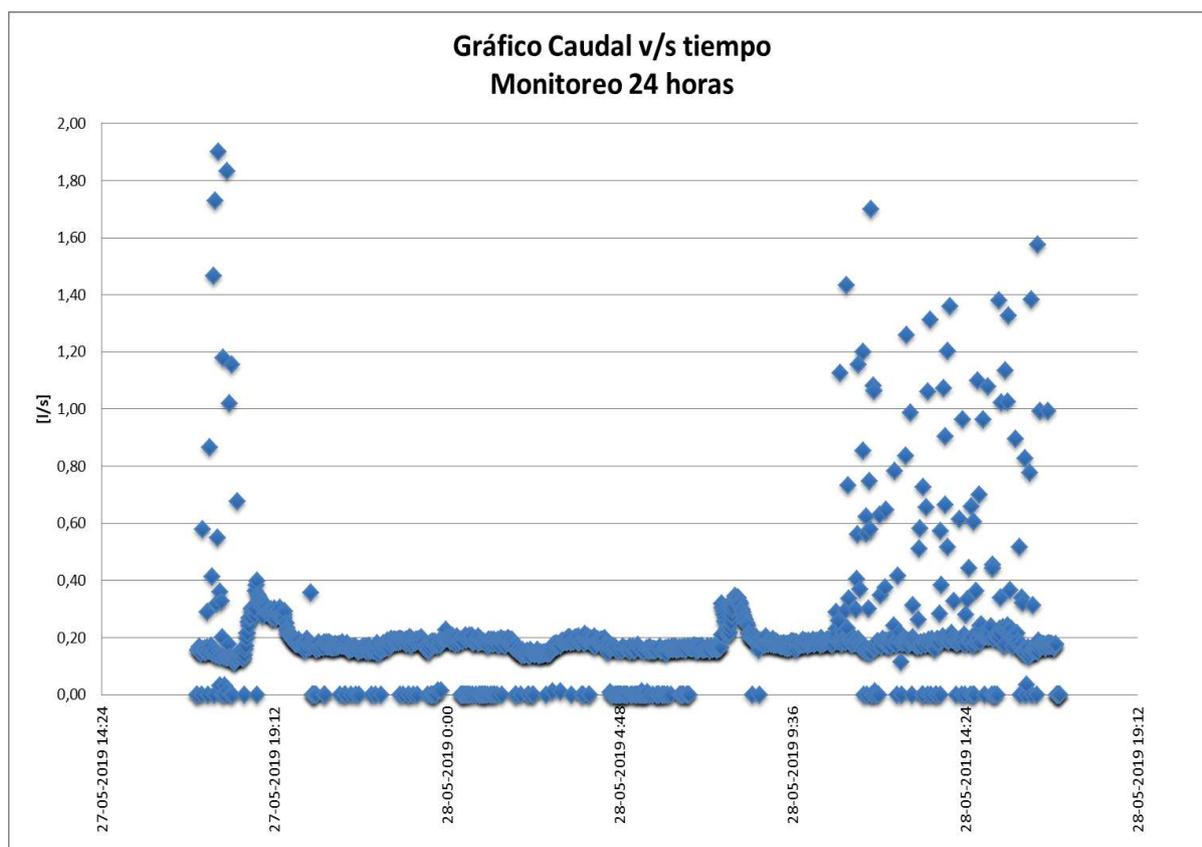
CAUDAL

Promedio Muestreo		Máximo Muestreo		Mínimo Muestreo	
0,202	l/s	1,899	l/s	0	l/s
