Por medio de la presente, atendiendo a notificación de Res. Ex. N°1/ Rol F-058-2021, de planta Cenkiwi de Copefrut S.A, de fecha 16 de Junio 2021 recibida vía correo con fecha 01 de Julio 2021, en mi calidad de representante legal de Copefrut S.A ante la Superintendencia Medio Ambiente (SMA) y Ventanilla Única para las diferentes declaraciones exigidas, adjunto envío documentos con medidas de verificación para acreditar la ejecución de cada una de las acciones solicitadas.

Carta Descargos por Incumplimiento Declaración Riles

Según RES.EX.N°1/ ROL F-058-2021

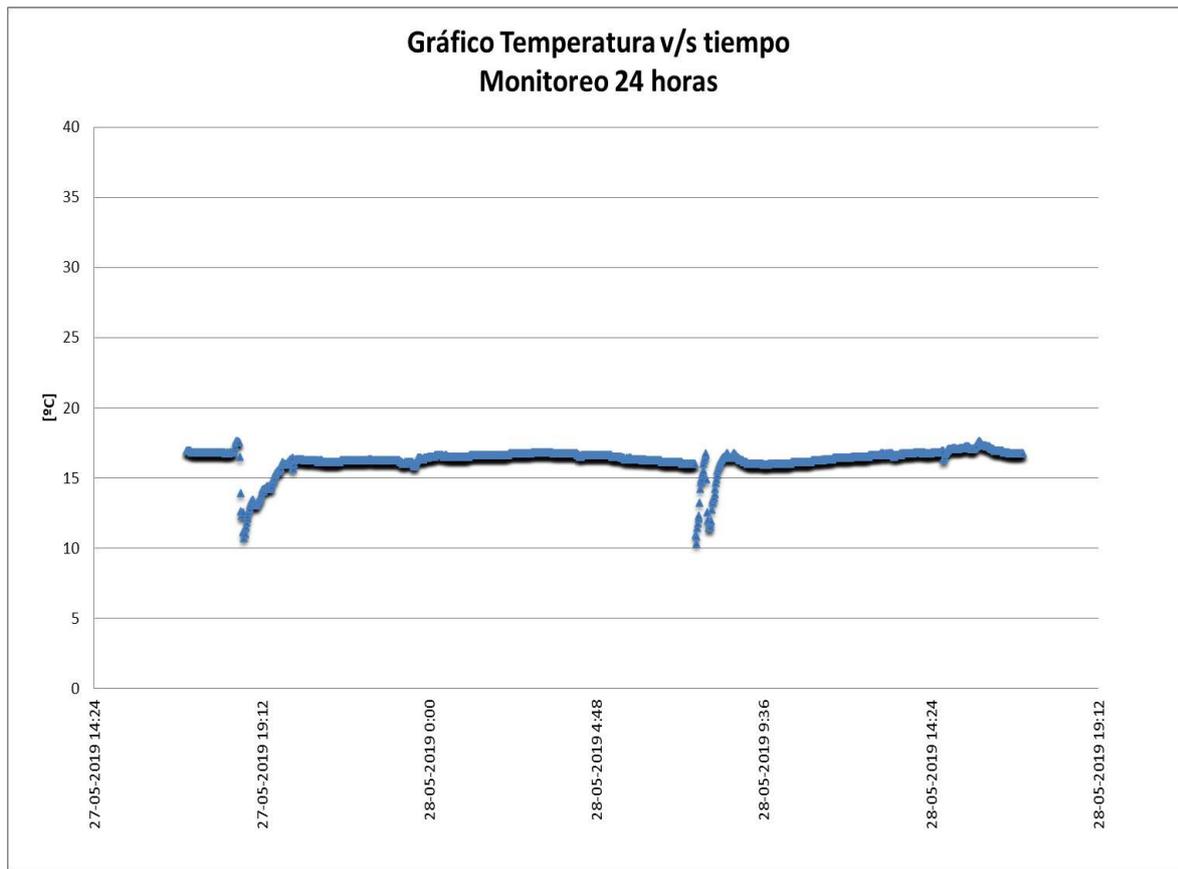
TEMPERATURA

Promedio Muestreo		Máximo Muestreo		Mínimo Muestreo	
16,26	°C	17,6	°C	10,3	°C

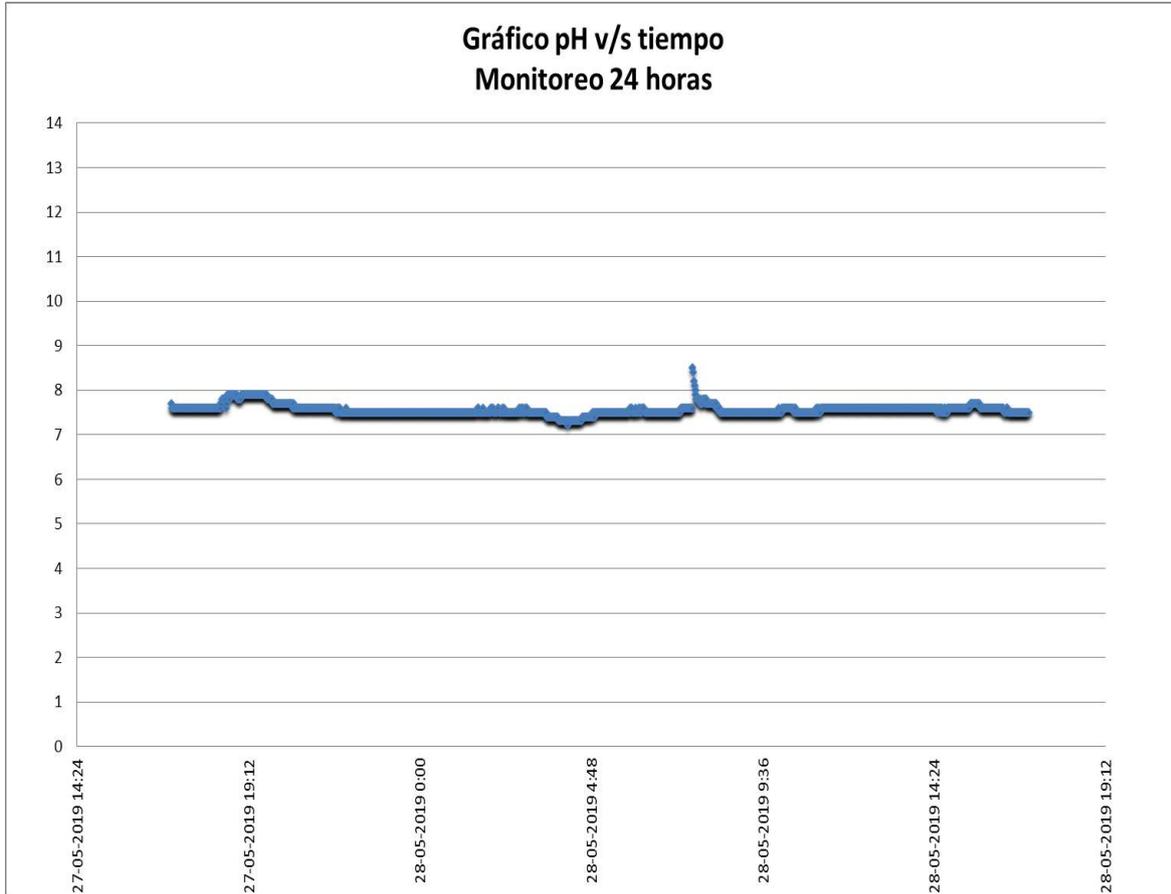
pH

Promedio Muestreo		Máximo Muestreo		Mínimo Muestreo	
7,6		8,5		7,2

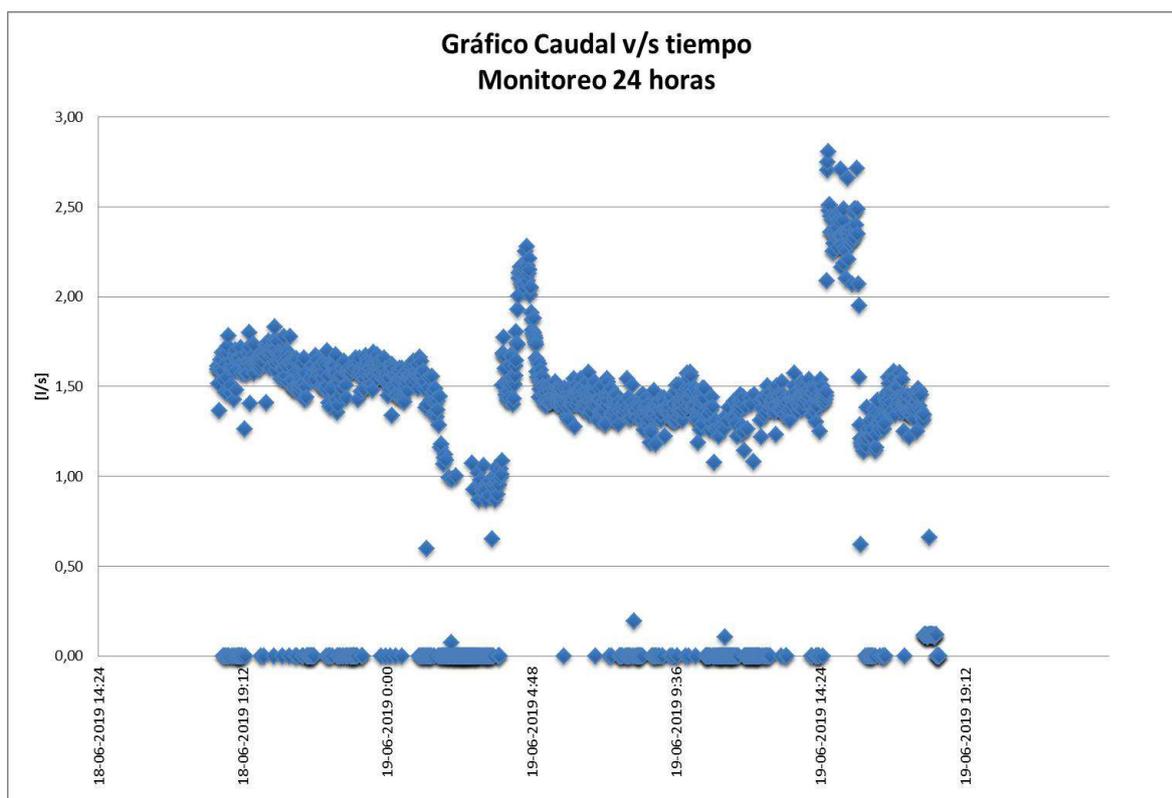
CAUDAL

Promedio Muestreo		Máximo Muestreo		Mínimo Muestreo	
1,158	l/s	2,805	l/s	0	l/s

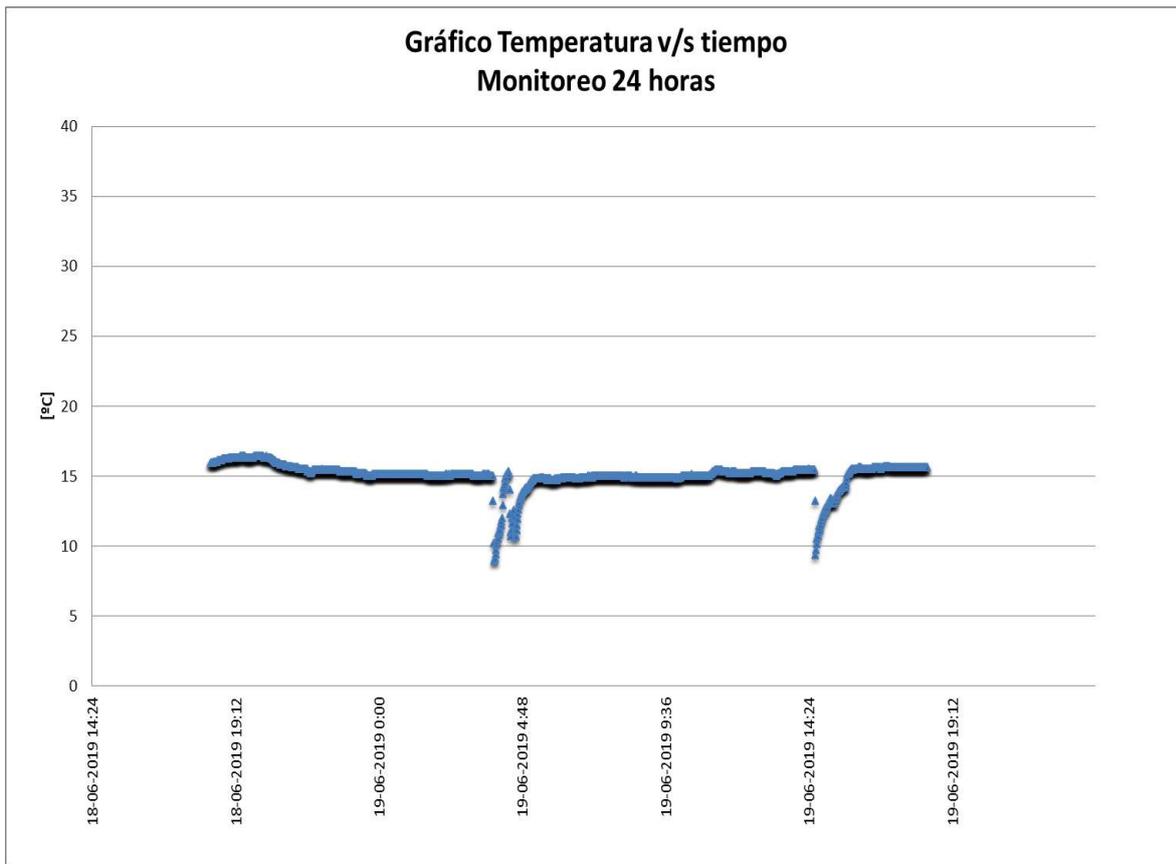
TEMPERATURA

Promedio Muestreo		Máximo Muestreo		Mínimo Muestreo	
15,05	°C	16,4	°C	8,9	°C

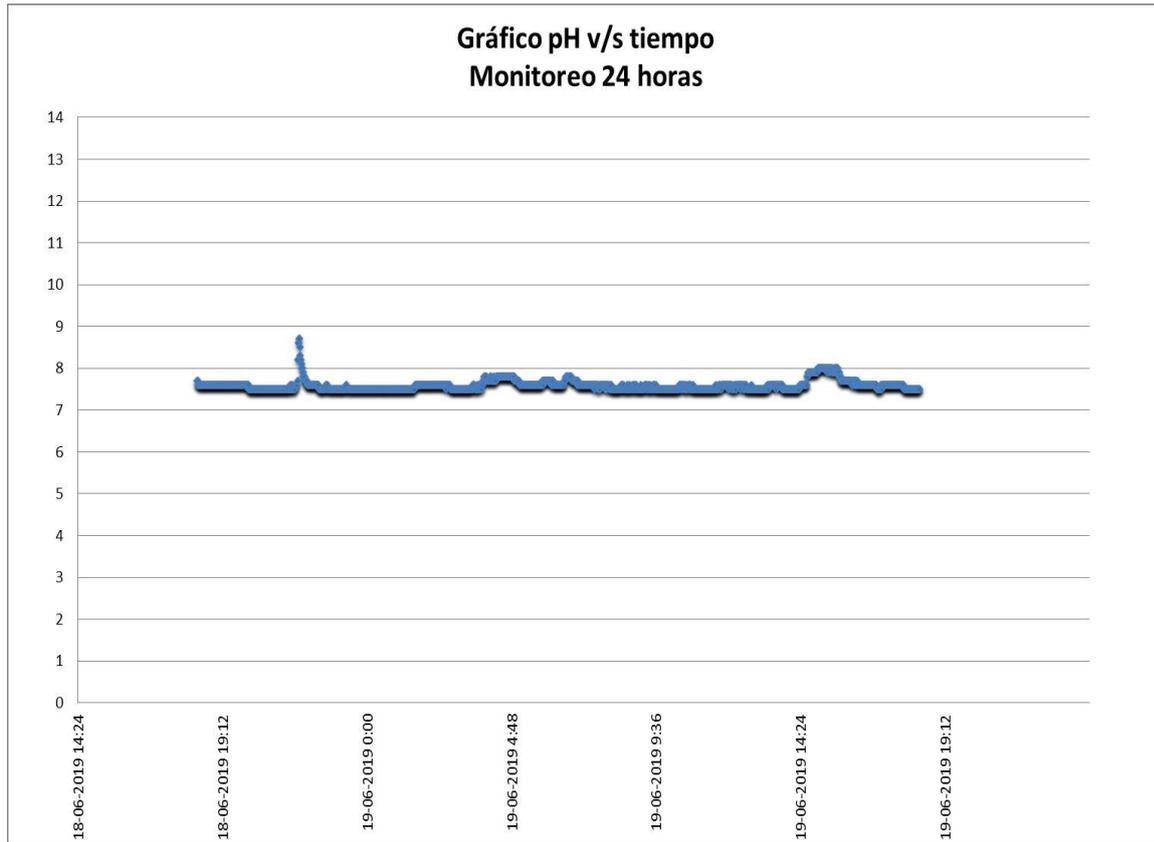
pH

Promedio Muestreo		Máximo Muestreo		Mínimo Muestreo	
7,6		8,7		7,5

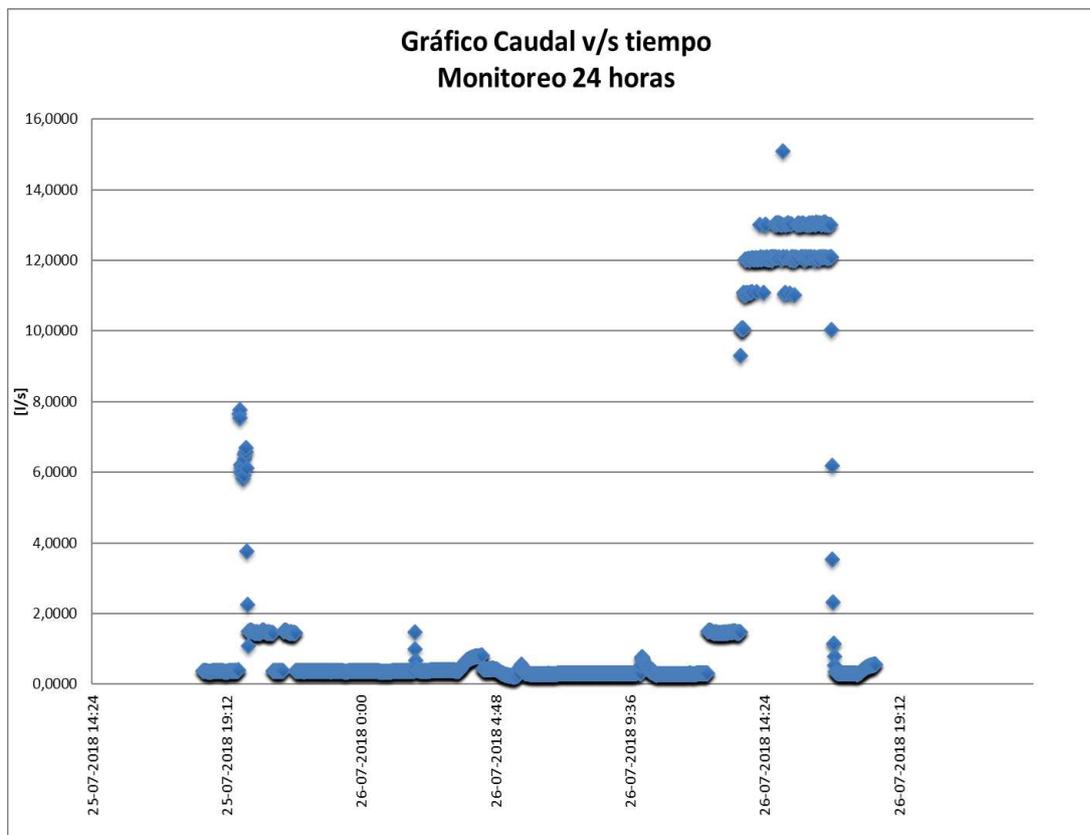
CAUDAL

Promedio Muestreo		Máximo Muestreo		Mínimo Muestreo	
2,18	l/s	15,1	l/s	0,2127	l/s

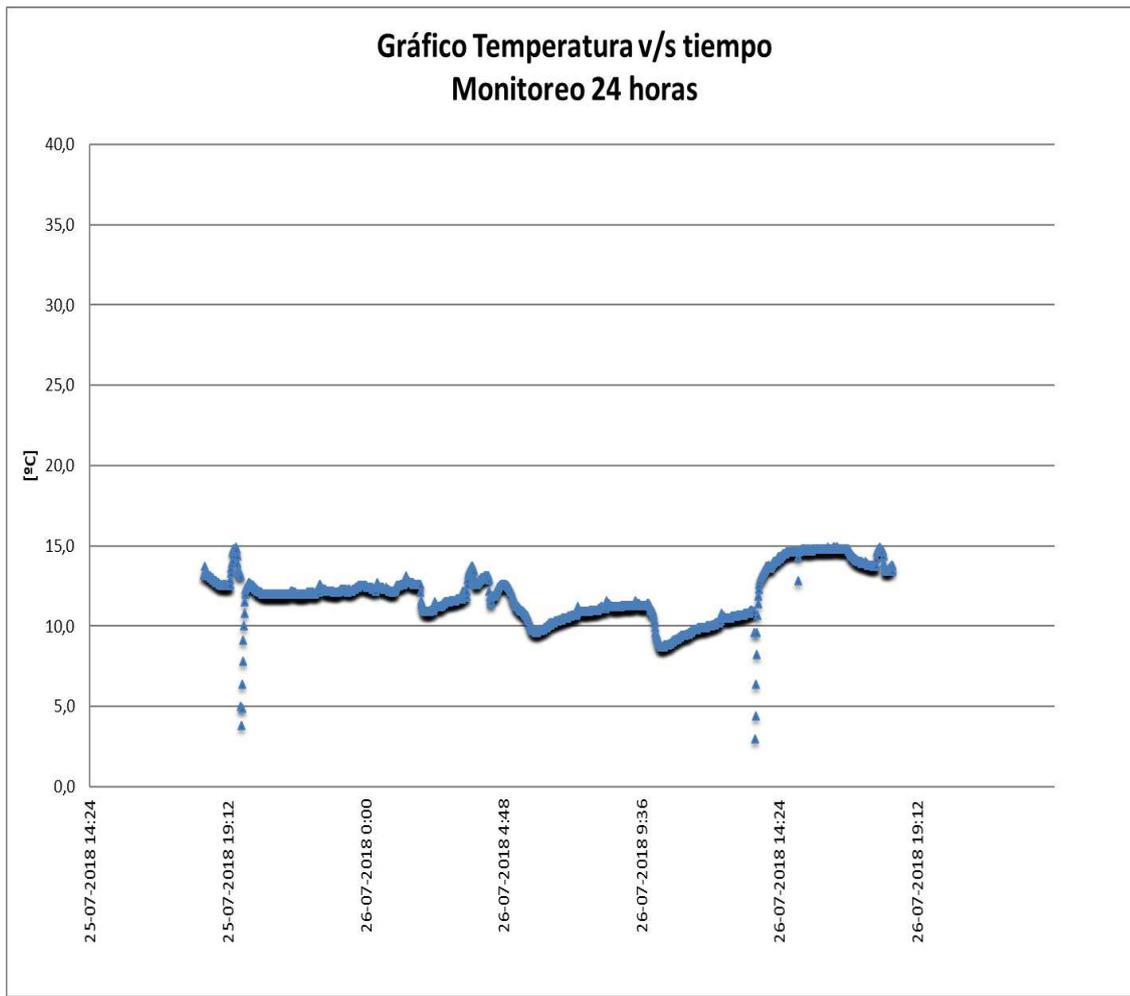
TEMPERATURA

Promedio Muestreo		Máximo Muestreo		Mínimo Muestreo	
11,99	°C	14,9	°C	3	°C

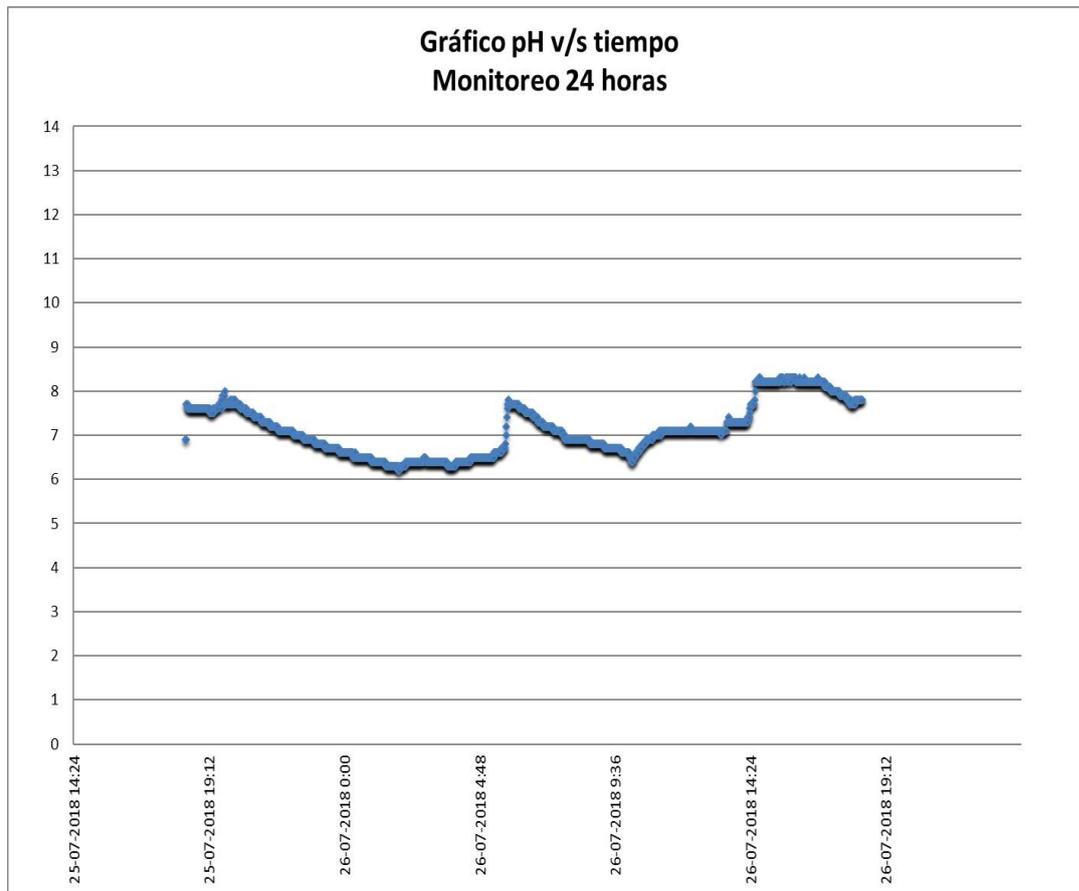
pH

Promedio Muestreo		Máximo Muestreo		Mínimo Muestreo	
7,13		8,3		6,2

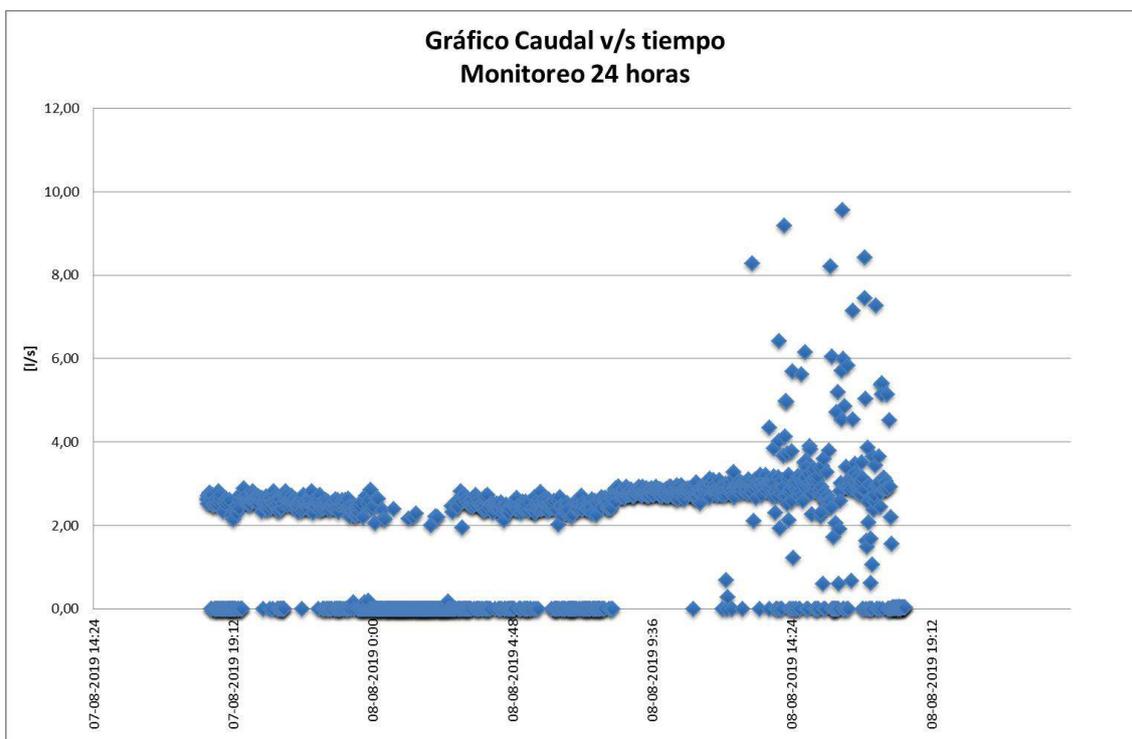
CAUDAL

Promedio Muestreo		Máximo Muestreo		Mínimo Muestreo	
1,870	l/s	9,561	l/s	0	l/s

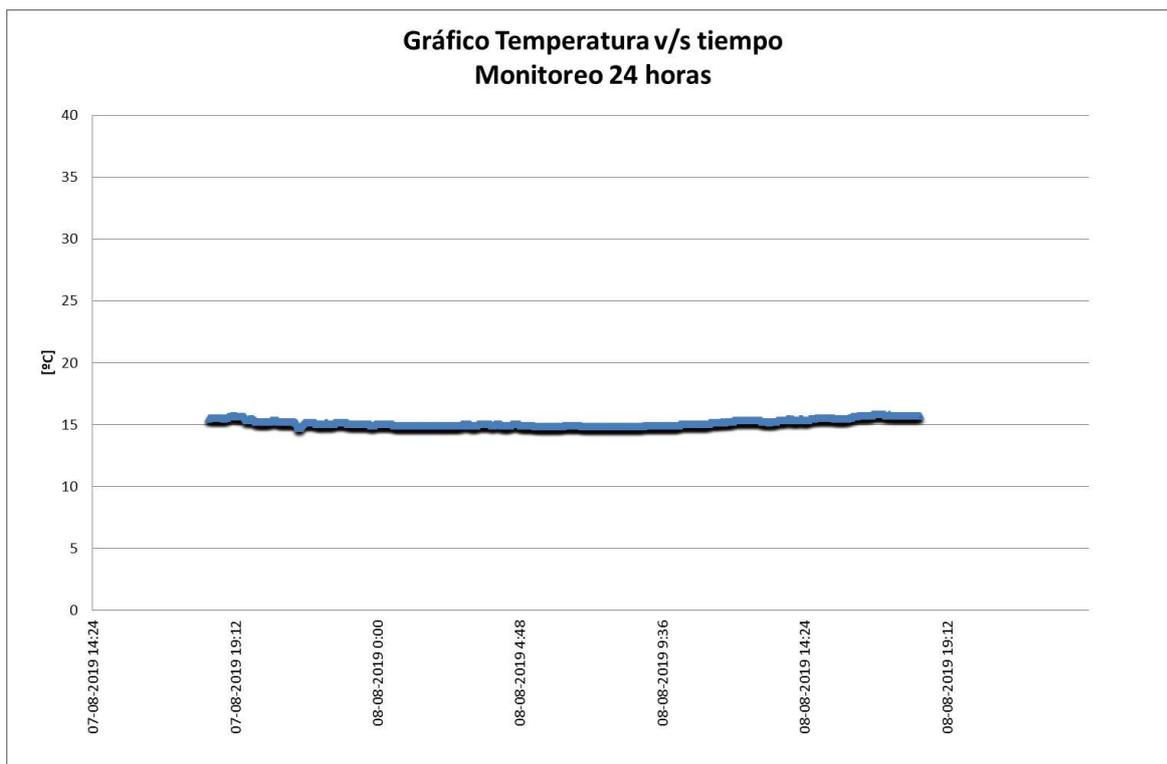
TEMPERATURA

Promedio Muestreo		Máximo Muestreo		Mínimo Muestreo	
15,13	°C	15,8	°C	14,7	°C

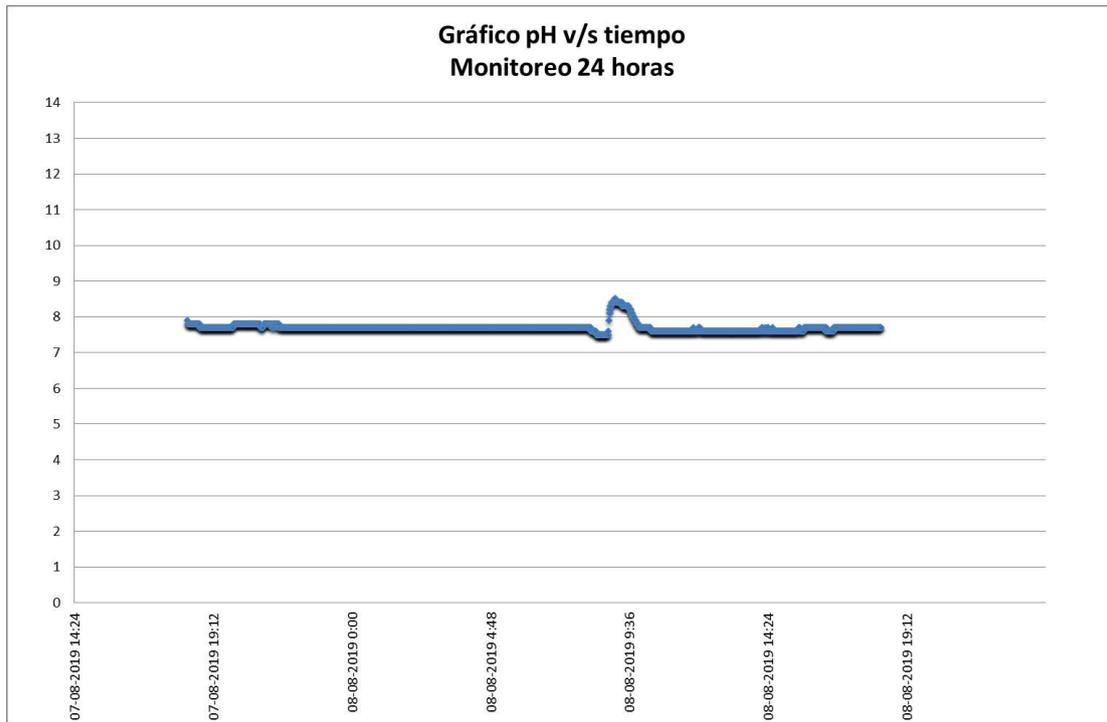
pH

Promedio Muestreo		Máximo Muestreo		Mínimo Muestreo	
7,7		8,5		7,5

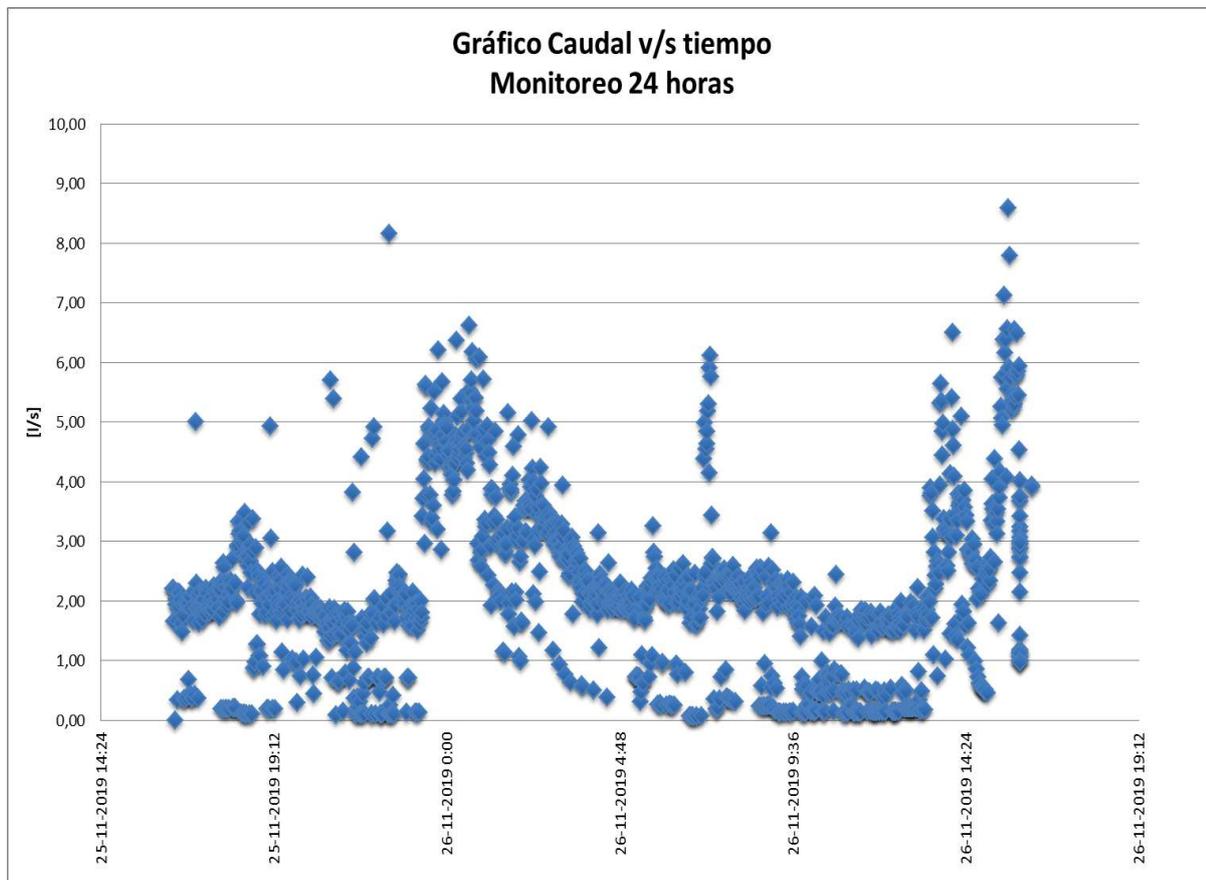
CAUDAL

Promedio Muestreo	Máximo Muestreo	Mínimo Muestreo
2,171 l/s	8,588 l/s	0 l/s

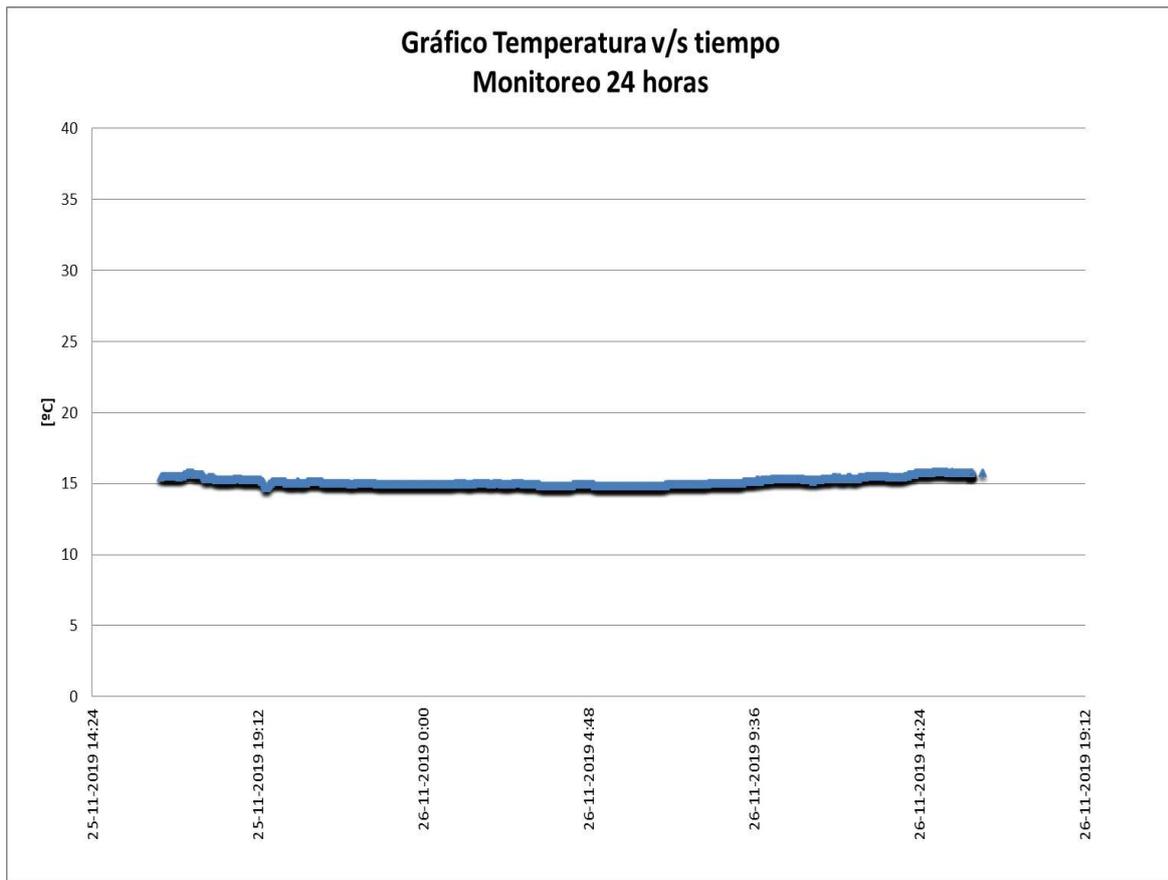
TEMPERATURA

Promedio Muestreo		Máximo Muestreo		Mínimo Muestreo	
15,13	°C	15,8	°C	14,7	°C

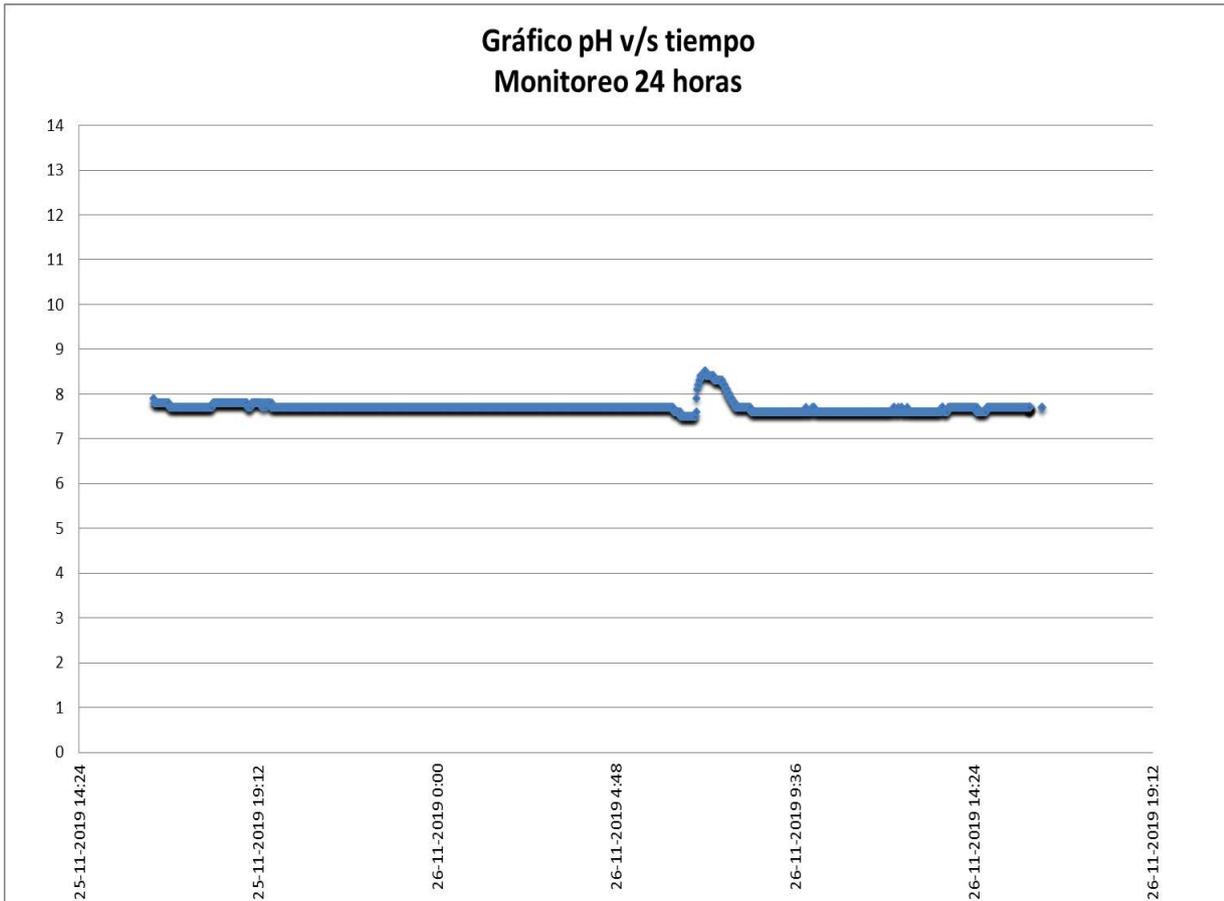
pH

Promedio Muestreo		Máximo Muestreo		Mínimo Muestreo	
7,7		8,5		7,5

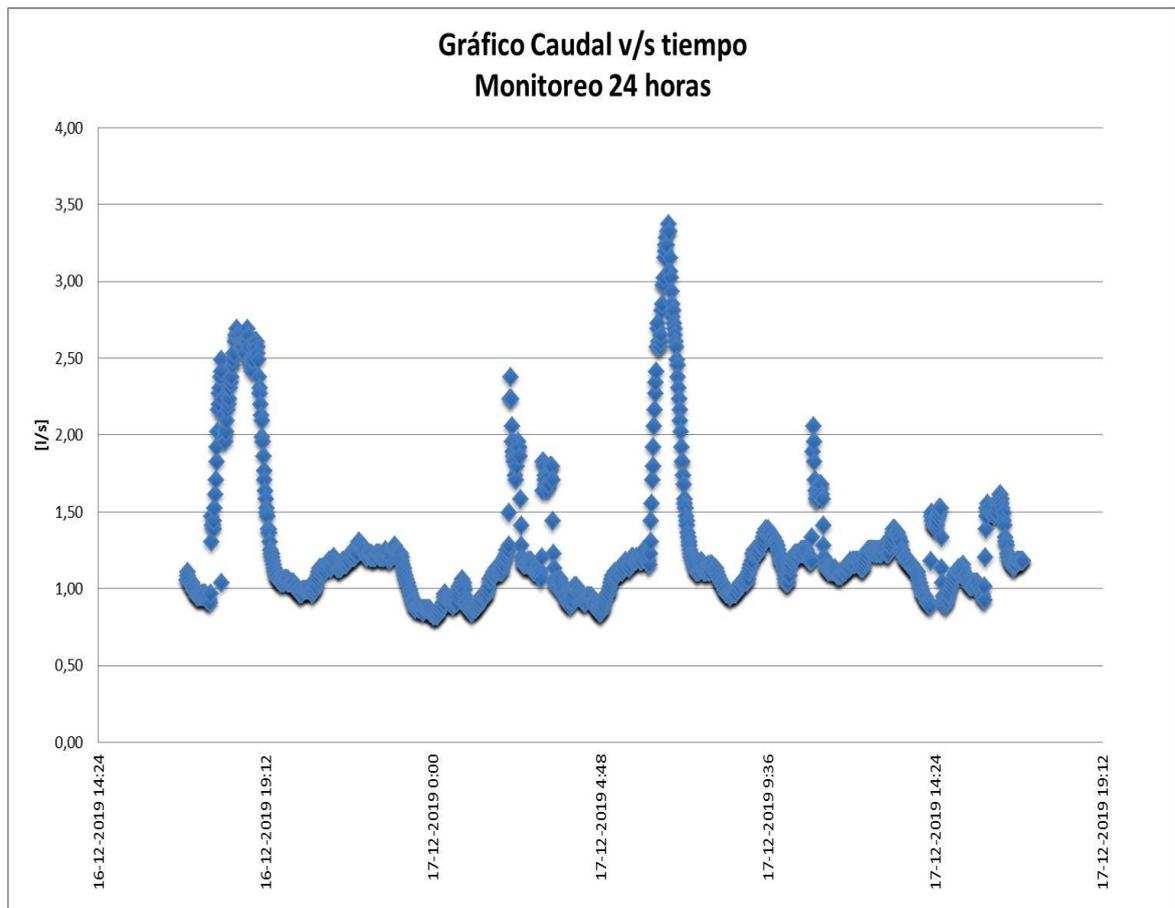
CAUDAL

Promedio Muestreo		Máximo Muestreo		Mínimo Muestreo	
1,273	l/s	3,372	l/s	0,825	l/s

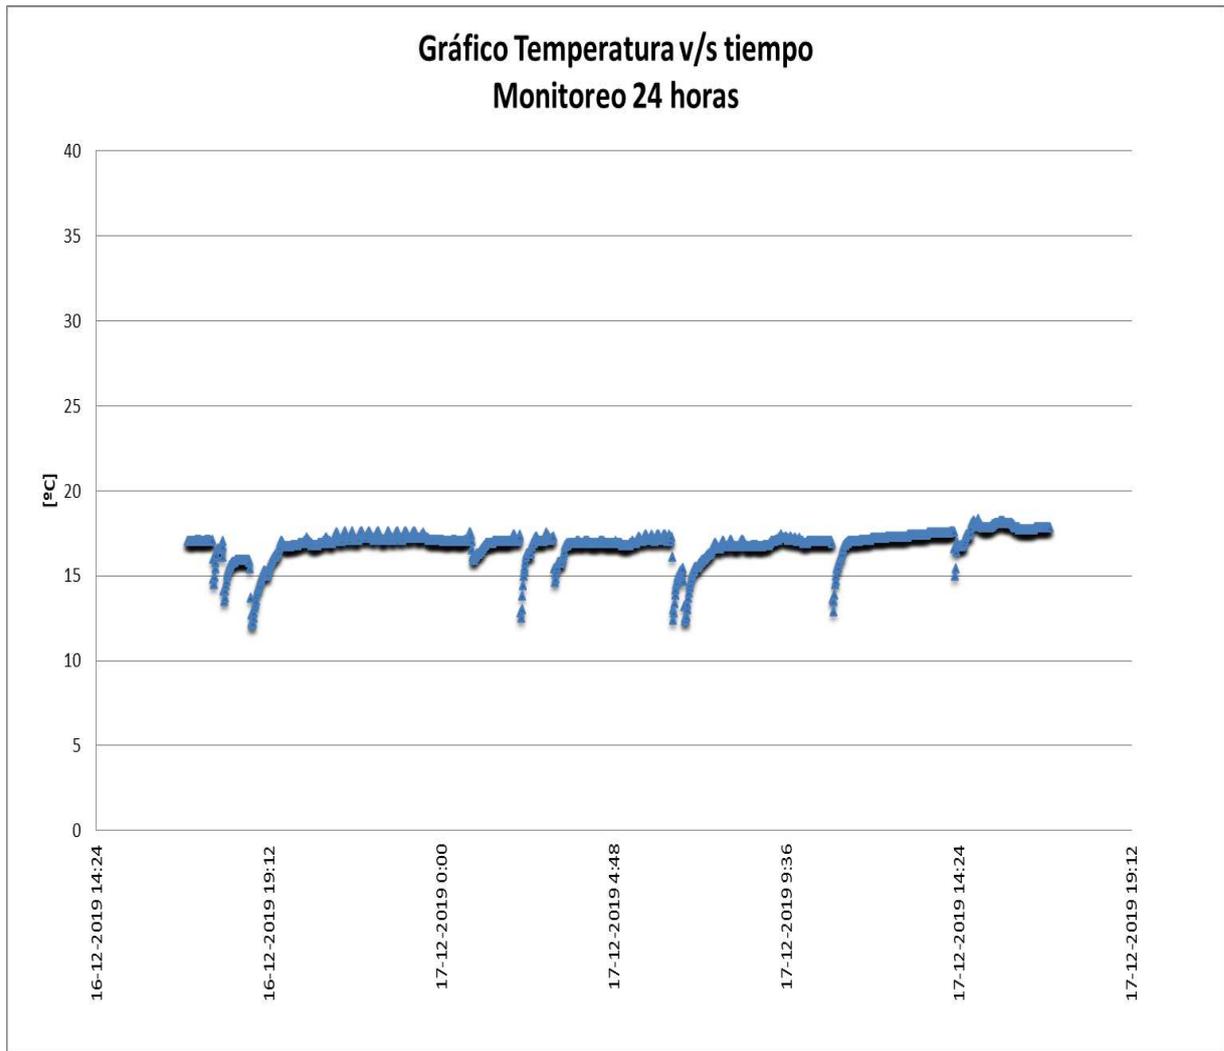
TEMPERATURA

Promedio Muestreo		Máximo Muestreo		Mínimo Muestreo	
18,85	°C	18,3	°C	12,1	°C

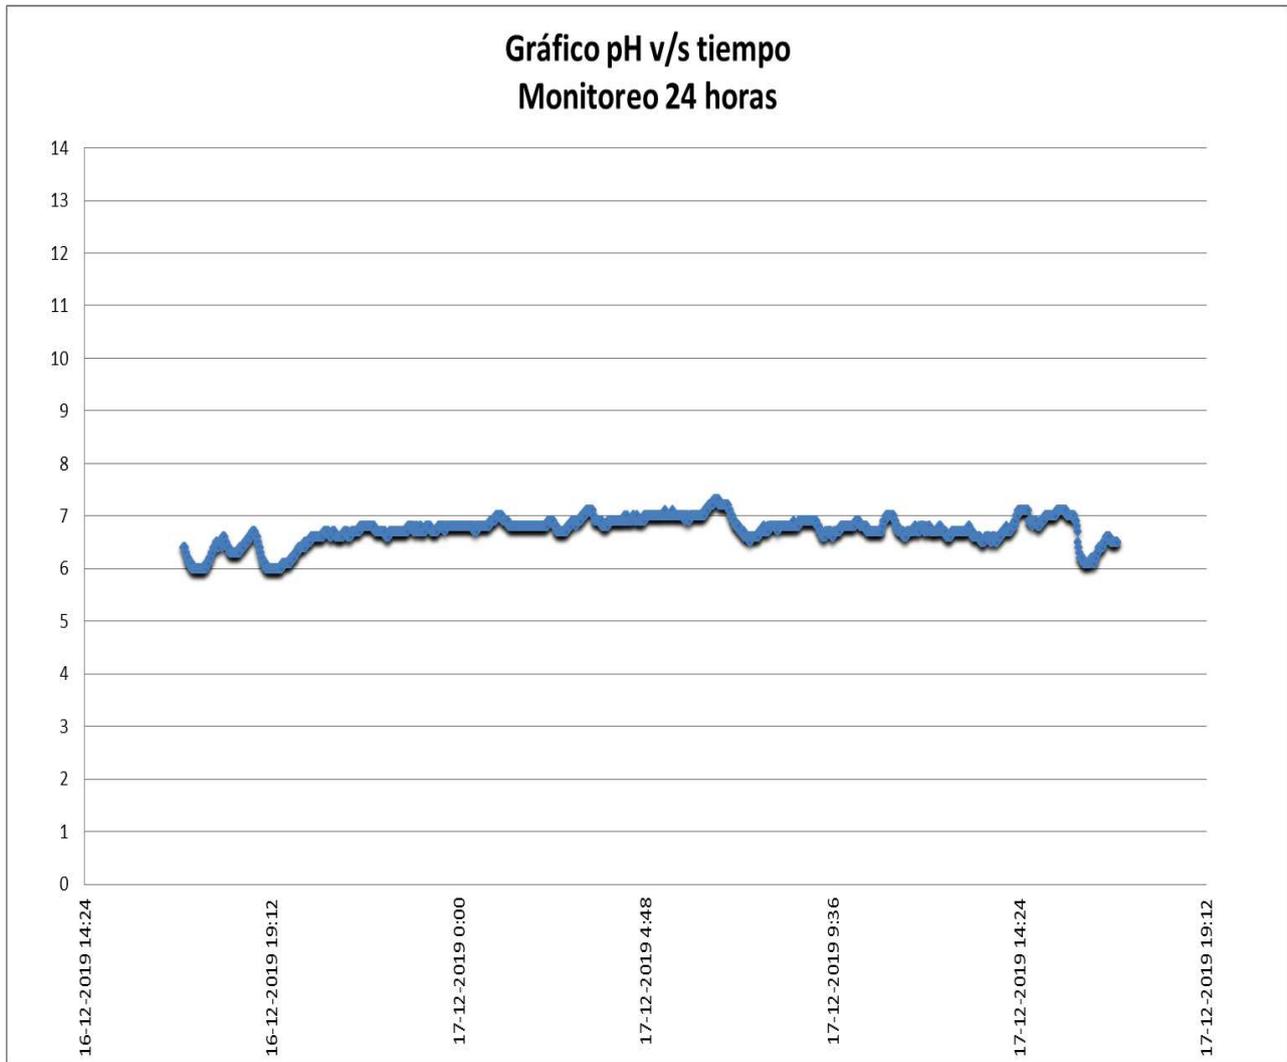
pH

Promedio Muestreo		Máximo Muestreo		Mínimo Muestreo	
6,7		7,3		6
