OFICIO N° 01-092021
ANT.: No Hay
MAT.: Presenta descargos por Res. Ex. N°1/ROL D-183-2021 de la Superintendencia de Medio Ambiente

DE: BERNARDO MORA CAMPILLAY
Representante Legal
Tratamientos de Líquidos y Sólidos Magallanes SPA

ANEXO N°7
ESTUDIO HIDROGEOLÓGICO
PROYECTO TLS MAGALLANES

EVALUACIÓN HIDROGEOLÓGICA

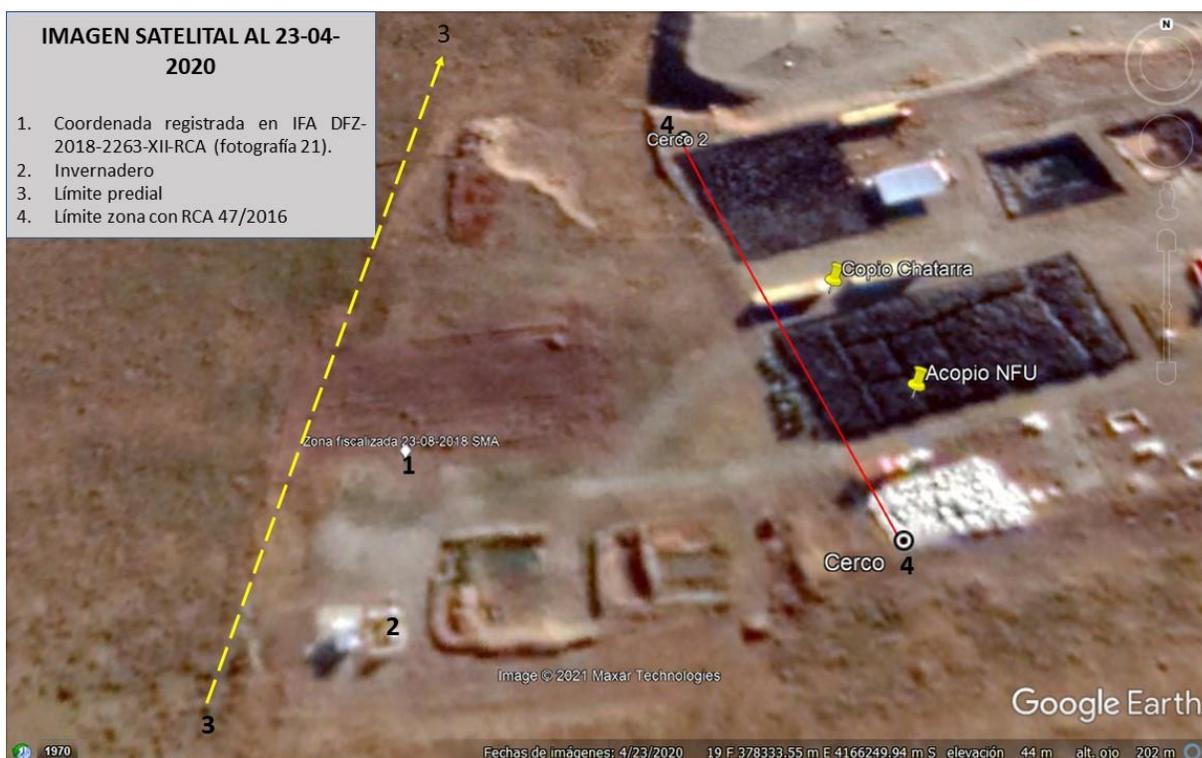
IMAGEN N°1 – Zona remediada

Adicionalmente en el Anexo 7 que acompaño el Oficio N°3-2018 se presentaron evidencias de los trabajos realizados en el sector donde se evidenció el hallazgo de material lodoso orgánicos y plásticos, pudiéndose visualizar que la zona fue remediada en forma inmediata, lo que se pude apreciar en imágenes satelitales obtenidas desde Google Earth.

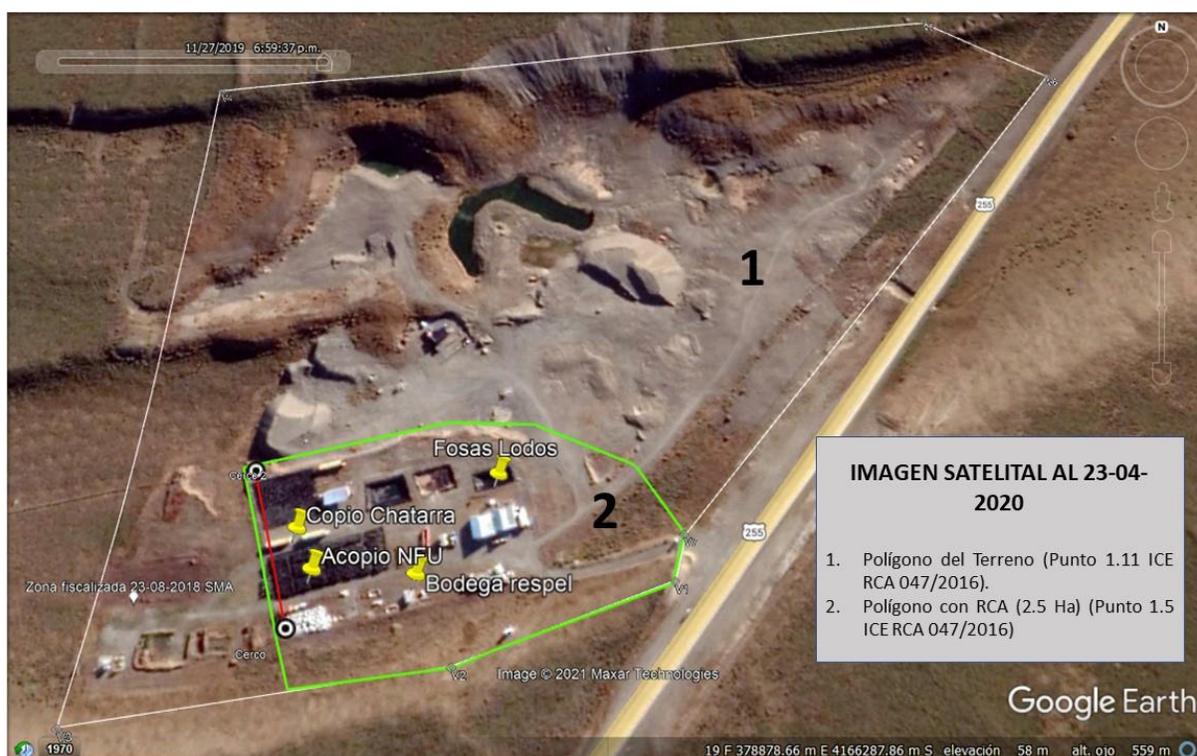
IMAGEN N°2 – Delimitación de zonas

Cabe señalar que, además, el punto de captación de agua se encuentra a más de 300m de la zona de ensayos y pruebas como se puede apreciar en las Imágenes siguiente (Ver Imagen N°4) y que demuestran el cumplimiento de lo establecido en Art. 20° del DTO 4/2009.

Como se puede evidenciar en la Imagen N°2 el emplazamiento del proyecto corresponde a una zona aislada, sin localidades, centros poblados o de interés cultural o turístico que pudiese verse afectado por las actividades realizadas en el terreno, por lo que la presencia ocasional y normal de “vectores” no distan de los generados en forma natural por un cadáver o por la generación de microorganismos en aguas lluvias estancadas. En tanto, la presencia de olores es un factor debatible que aun no puede evidenciarse técnicamente, debido a que está basado en apreciaciones y percepciones personales, por lo que el concepto de “malos olores” está directamente asociado a la formación, costumbres y sensibilidades de los receptores; sin embargo, en el informe IFA DFZ-2018-2263-XII-RCA no se establece que los olores captados correspondan a un riesgo específico como la emanación de algún gas nocivo sino que, sólo se establece que a razón del fiscalizador y su precepción en el ambiente se aprecian “malos olores”, y no se establece si esto afecta o no a algún elemento ambiental.

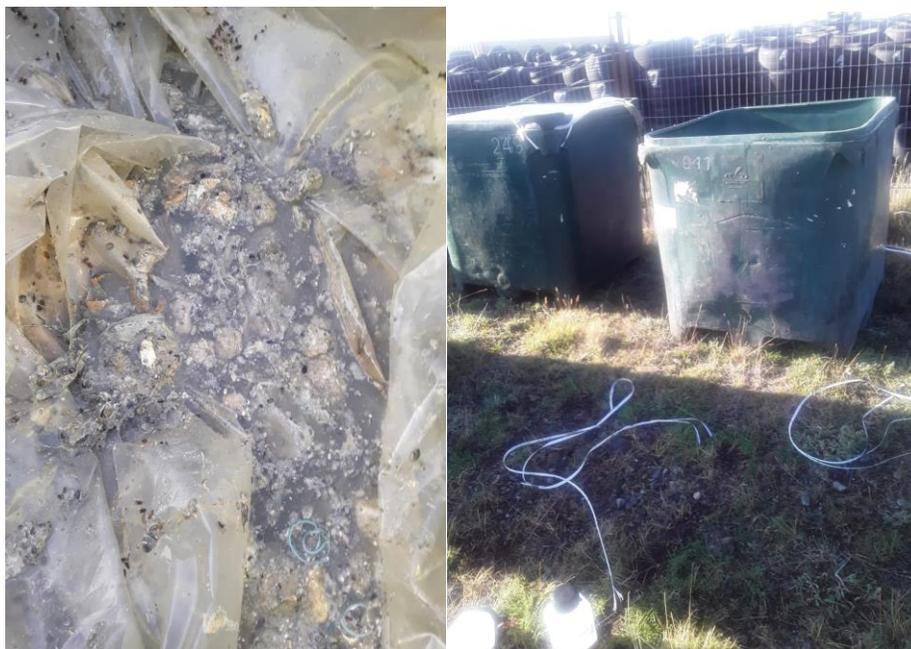
Figura 1. Registro Fotográfico Bins de lodos de Planta San Gregorio.

En la figura 1 se observa un registro fotográfico del Bins de Lodos del que fue obtenida la muestra identificada como muestra "lodo 1" para su posterior análisis y en el cuadro 1 se presentan los resultados obtenidos de la muestra proveniente del Bins de lodos, realizado durante el periodo mayo de 2020.

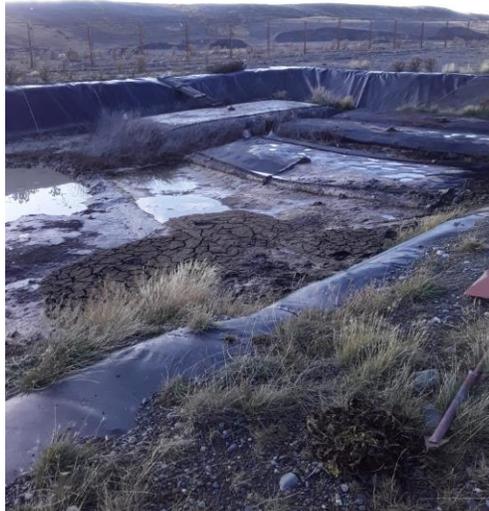
Figura 1. Registro Fotográfico pozo de lodos de Planta San Gregorio.

En la figura 1 se observa un registro fotográfico del pozo de Lodos del que fue obtenida la muestra identificada como muestra "lodo 2" para su posterior análisis y en el cuadro 1 se presentan los resultados obtenidos de la muestra proveniente del pozo de lodos, realizado durante el periodo mayo de 2020.

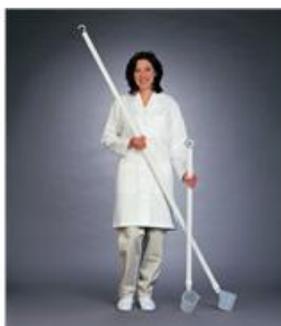
[Figura 1.](#) Coliwasa para obtención de muestras desde ensilaje

La obtención de las sub muestras que constituyeron la muestra, compuesta se realizó de forma manual utilizando Coliwasa de vidrio (Figura 1).

En una primera etapa se abre la tapa del estanque donde se disponen los residuos, acto seguido se introduce la Coliwasa en forma gradual permitiendo el ingreso del material en todos sus niveles, posterior a esto se extrajeron 4 submuestras de 0,5 las cuales se juntaron formando una única muestra representativa del total acopiado de 2 litros, como muestra representativa para ser enviada al laboratorio.

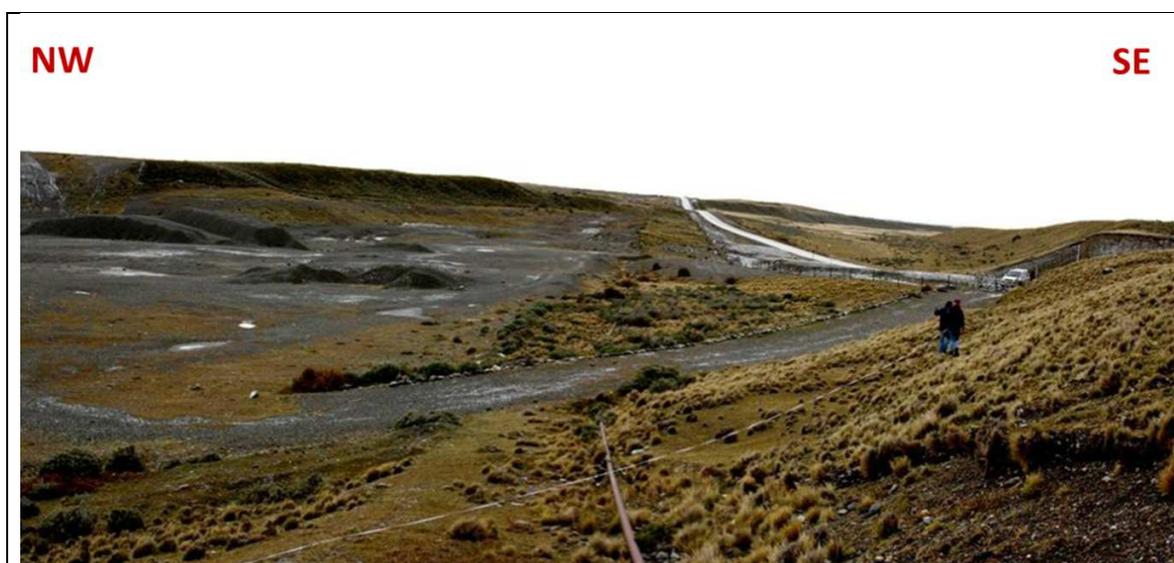
Figura 2.1: Fotografía que muestra el estado actual del terreno elegido por el Proyecto. A la derecha de la imagen se observa la carretera asfaltada CH-255.

La superficie que ocupará la Planta (Figura 2.1) posee un área aproximada de 100.000 m² y una forma alargada con dirección NE/SW; se encuentra en la orilla NW de la ruta CH-255, aproximadamente en el Km 20 y medio, coordenadas UTM WGS84 N378621 E4166293 Z19.

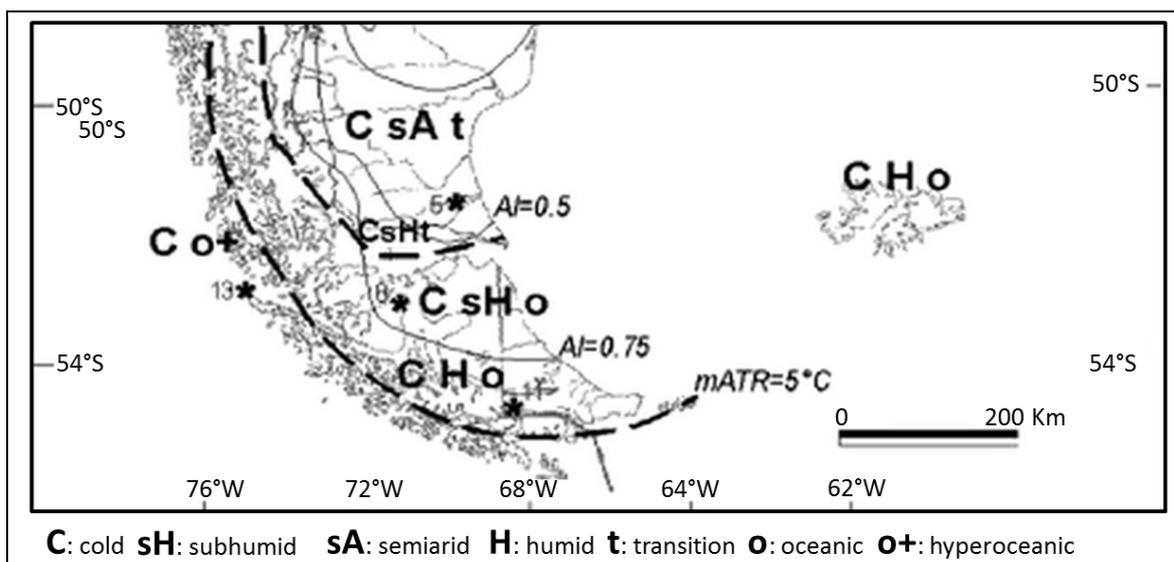
Figura 3.1: Clasificación climática de la Patagonia meridional según Coronato y otros (2008).

Según la clasificación antes descrita, el área de estudio está dominada por un clima frío, subhúmedo y oceánico, en donde la temperatura media anual es inferior a 10°C , la oscilación térmica media en el año varía entre 10°C y 5°C y el índice de aridez varía entre 0,5 y 0,75 (Figura 3.1)

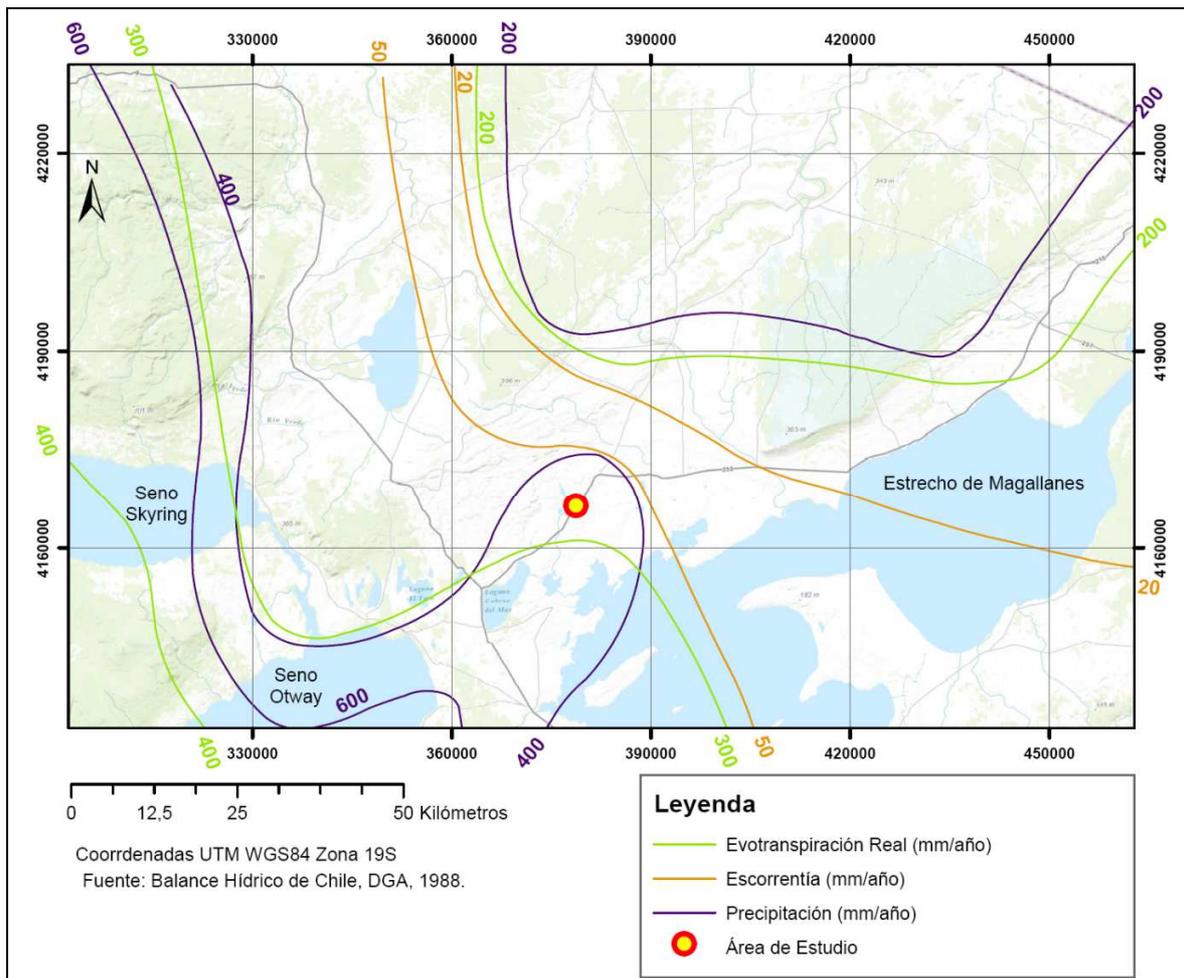
Figura 3.2: Mapa regional basado en el balance hídrico realizado por la DGA en 1988, en el que se despliega la precipitación, escorrentía y evotranspiración media anual.

Según el estudio de la DGA, "Balance Hídrico de Chile" de 1987 (Figura 3.2) la precipitación media anual, en el área de estudio, es cercana a los 400 mm anuales; la escorrentía media anual es levemente mayor a 50 mm anuales y la evaporación media anual se aproxima a los 300 mm anuales. La pequeña magnitud de las precipitaciones y la reducida escorrentía superficial de esta parte de la Región de Magallanes, junto con la escasa pendiente longitudinal de los valles, explica, según Harambour (2010) que no en todos ellos se generen cauces. Sin embargo, en todos se pueden producir flujos superficiales, que al ser interrumpidos por las obras que se construyan pueden derivar en la generación de apozamientos.

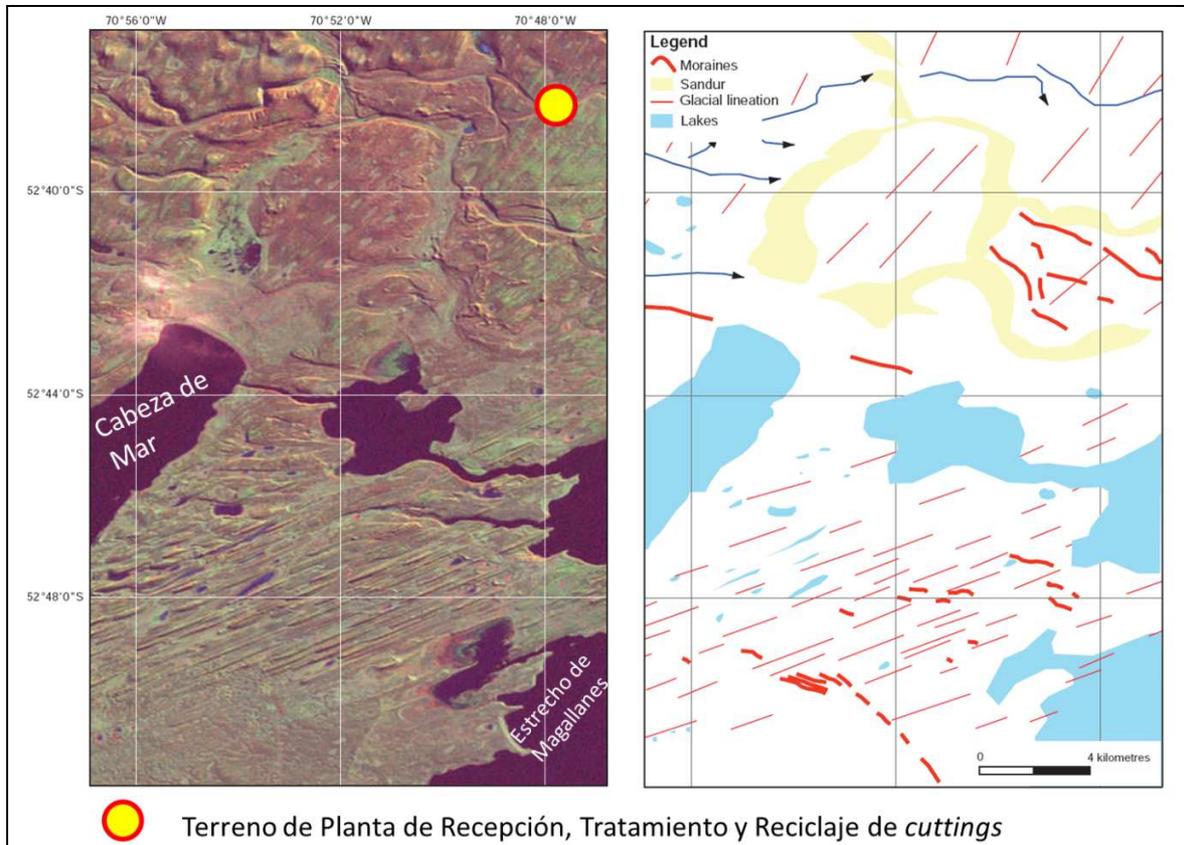
Figura 4.1: Imagen satelital regional e interpretación geomorfológica del área según Bennett y Glasser (2009).

Bennett y Glasser (2009) interpretaron las megaestructuras visibles en el estudio de imágenes satelitales (*drumlins* y *megaflutes*) de la Cuenca de Magallanes, reconociendo al menos dos sets de lineamientos en la dirección de glaciares e identificando morrenas y sandar como depósitos glaciofluviales (Figura 4.1).

Las lineaciones reconocidas en los *drummlin* y *megafutes* del análisis de la imagen satelital son interpretadas como direcciones paralelas al flujo del hielo durante el evento glacial.

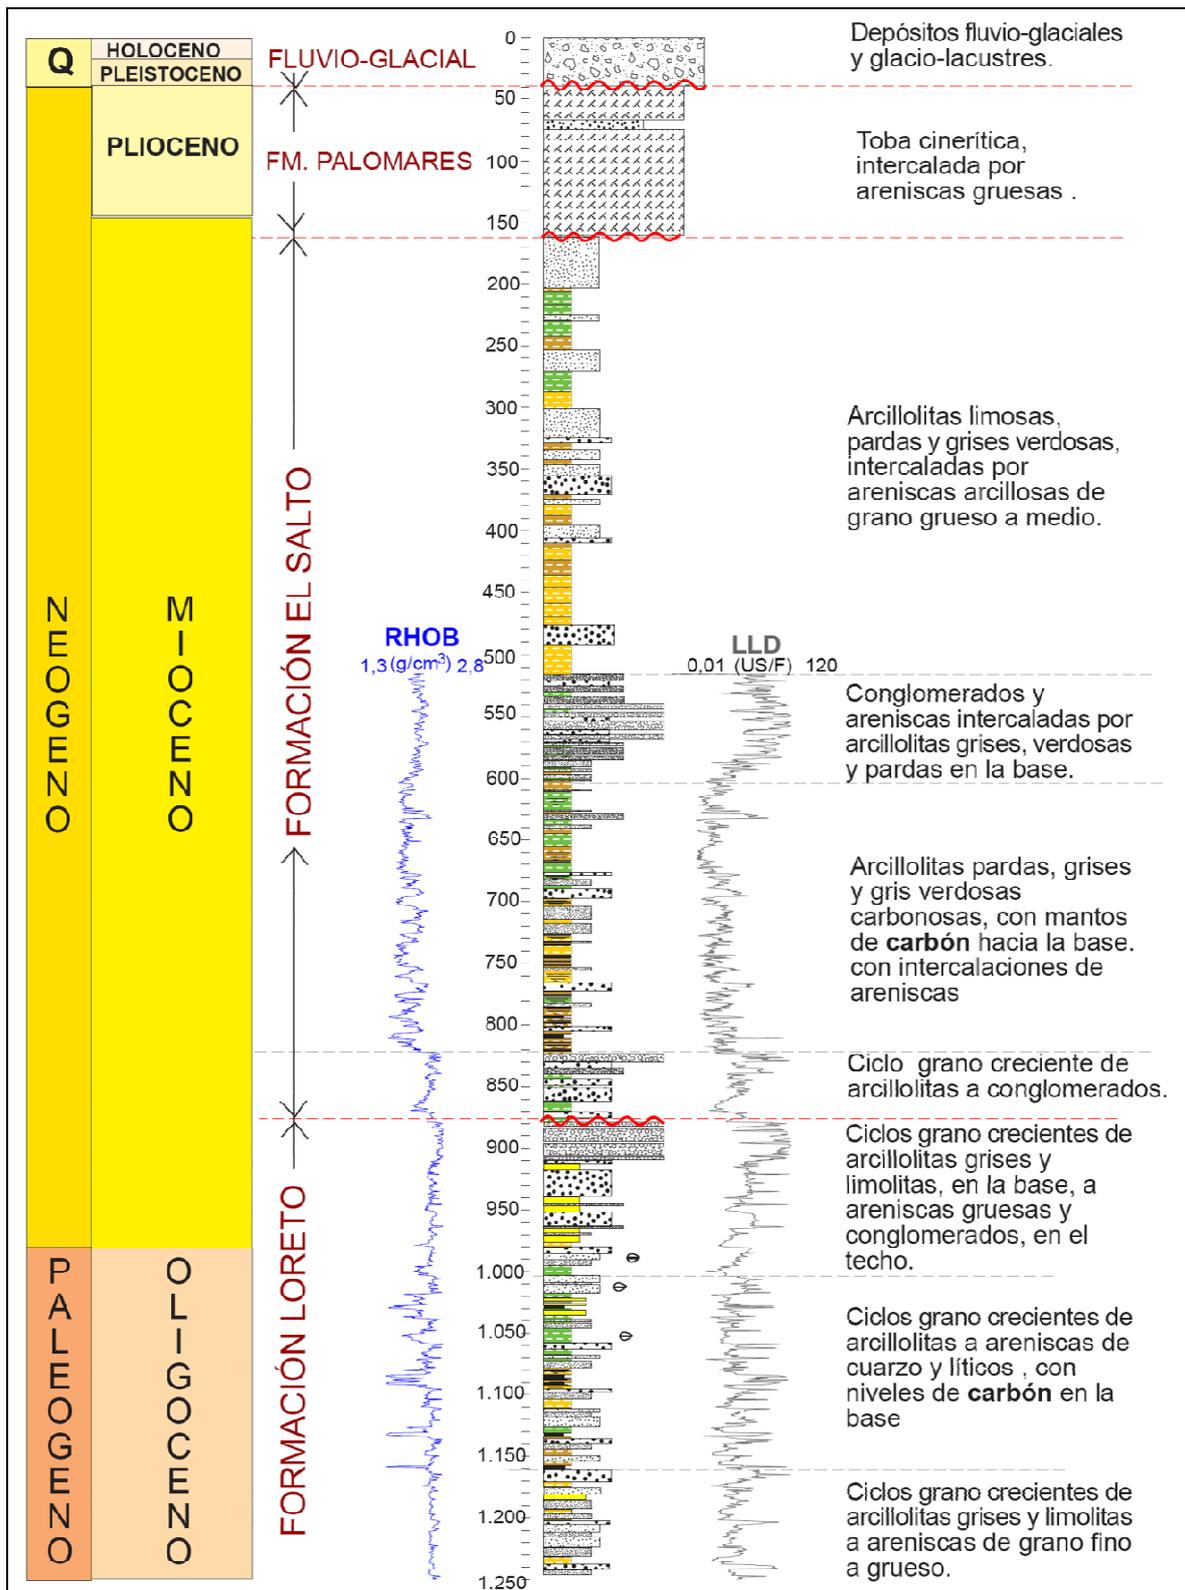
Figura 4.2: Columna estratigráfica del área de estudio, enfocada en las formaciones del Terciario aflorantes en la región.

Los terrenos estudiados se encuentran en el sector extrandino de la Cuenca de Magallanes, con un relleno sedimentario que supera los 8 km de espesor. Esta cuenca de Antepáis cubre aproximadamente 170.000 km², se extiende hasta las costas atlánticas y posee una forma alargada paralela a la Cordillera de Los Andes, en el extremo Sur de Sudamérica. De su vasta historia y registro litológico, los más importantes, para este estudio, los constituyen los depósitos de origen continental sedimentados desde el Plioceno al reciente (Figura 4.2).

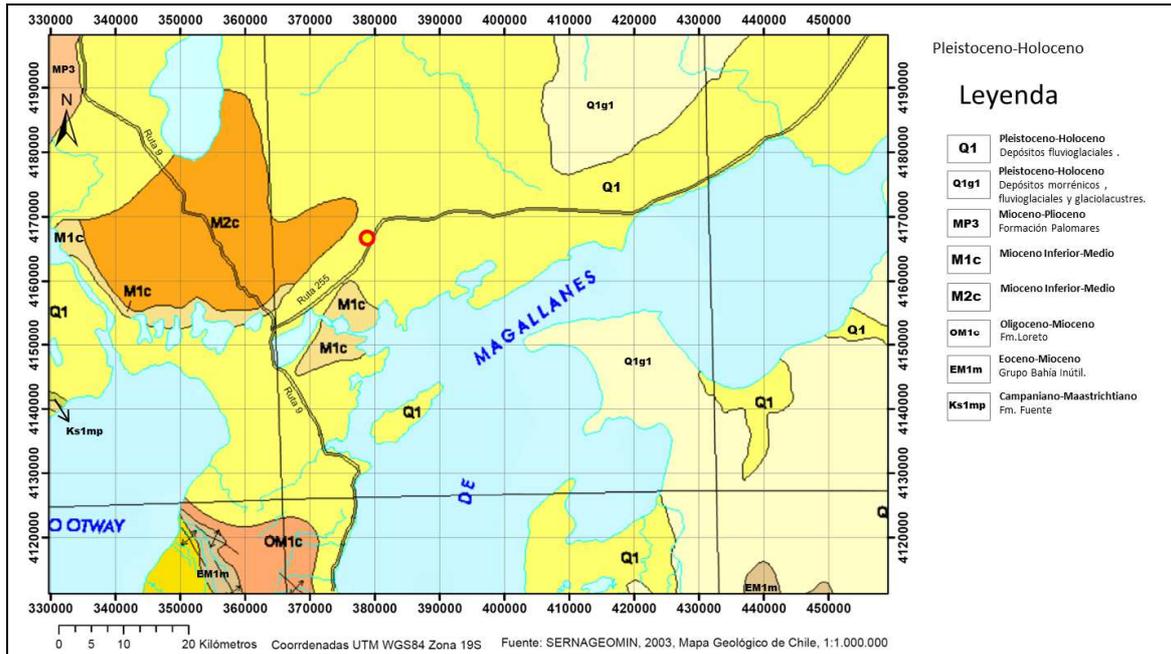
Figura 4.3: Mapa geológico regional (SERNAGEOMIN, 2003)

La carta geológica de Chile, escala 1:1.000.000, publicada el 2003 por el Servicio NACIONAL DE Geología y Minería (SERNAGEOMIN) reconoce la litología aflorante en el área de estudio como depósitos fluvio-glaciares y glaciolacustres depositados durante el Pleistoceno al reciente (Q1, Figura 4.3). El espesor de esta cobertura promedia los 40 a 50 m en el área a que abarca el terreno de estudio. Sin embargo, no es un espesor constante y en algunas zonas de la cuenca supera los 100 m, mientras que en otras se encuentra ausente. Esto determina que la extensión de los reservorios sea de carácter netamente local, controladas por recargas estacionales.

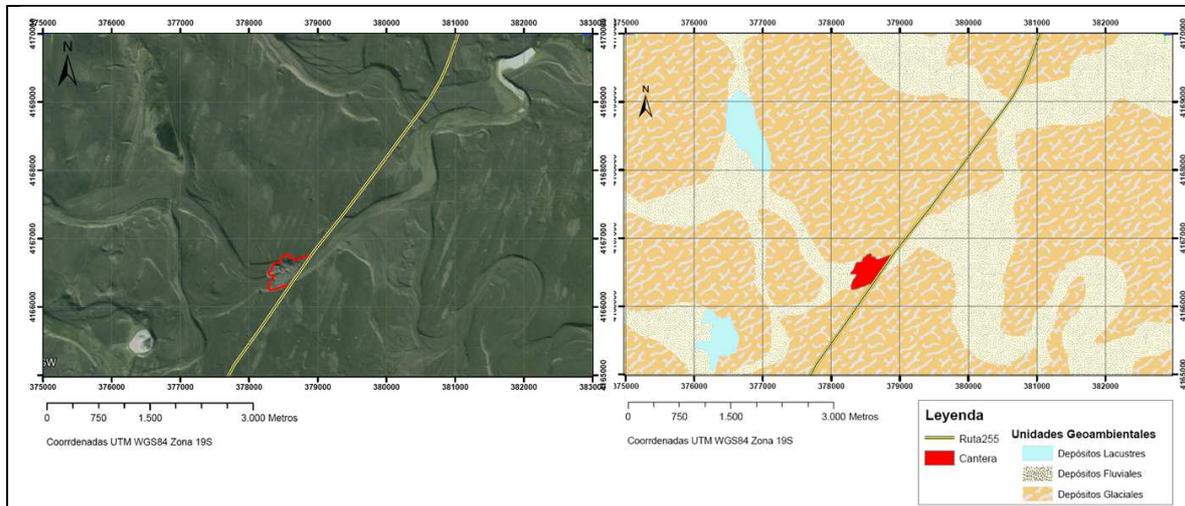
Figura 4.4: Unidades Geoambientales en el área de estudio.

Alrededor del terreno seleccionado para el proyecto, los depósitos glaciares constituyen una cobertura de decenas de metros de gran extensión en la región, están constituidos por sedimentos arenosos, gravasos y arcillosos mal seleccionados, son producto del acarreo sedimentario de las potentes masas de hielo que avanzaron hacia el atlántico y las dejaron como residuo al retroceder hacia Los Andes. Sobre estos depósitos se acumularon otros de origen fluvial, conformados por sedimentos finos provenientes de la fusión de glaciares en la porción superior de las cuencas asociadas. Sobre estos llanos discurren corrientes de deshielo formando patrones entrecruzados y estratificados; también son reconocidos en menor medida sedimentos de ambiente lacustre. El análisis de las imágenes satelitales nos permite diferenciar tres unidades Geoambientales (Figura 4.4); los depósitos de origen glaciar acarreados y depositados por las masas de hielos en las glaciaciones pasadas; los depósitos de origen fluvial constituidos por terrazas subactuales y rellenos

de canales generados en los deshielos durante el retroceso de los campos glaciares y los depósitos lacustres distribuidos en menor medida en el área.

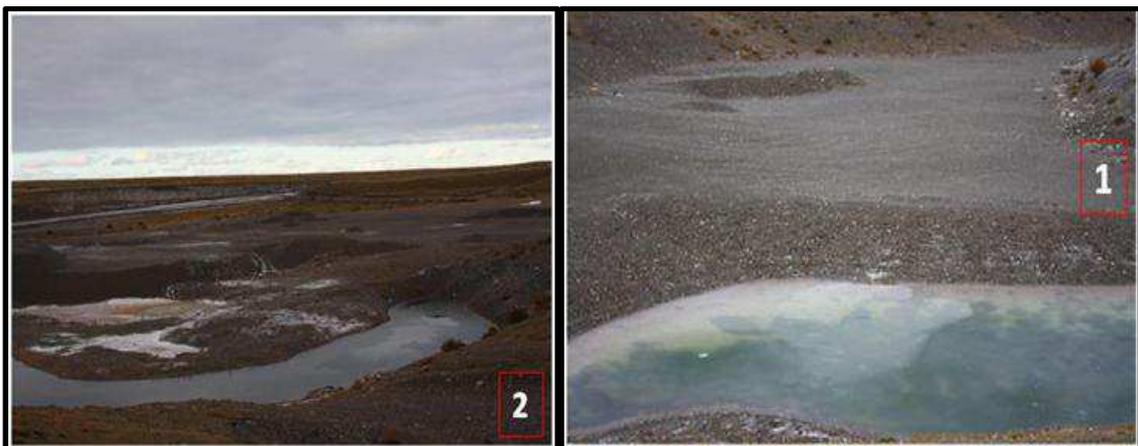
Figura 4.5, fotografías de aguadas 1 y 2, obtenidas en el relevamiento visual

Por otro lado, primero en la década de los 70 y posteriormente en los 80, el terreno es intervenido por el hombre instalando maquinarias y zonas habitadas, utilizando el sector como campamento y cantera para obtener el material pétreo que fue usado en la construcción de carretera denominada CH-255, para este efecto y con el objetivo de lavar los rips de diferentes granulometrías y tamaños, se construyen dos aguadas, una (1) de 10*5 metros y aproximadamente 0.70 metros de profundidad y otra (2) de 120*5 metros por 0,90 m de profundidad, (figura 4.5 y 4.6) para recuperar las precipitaciones lluvia, estas aguadas capturan agua lluvia y deshielo, las estancan durante el invierno logrando mantenerse también en verano disminuyendo su volumen sin llegar a secarse en forma natural.

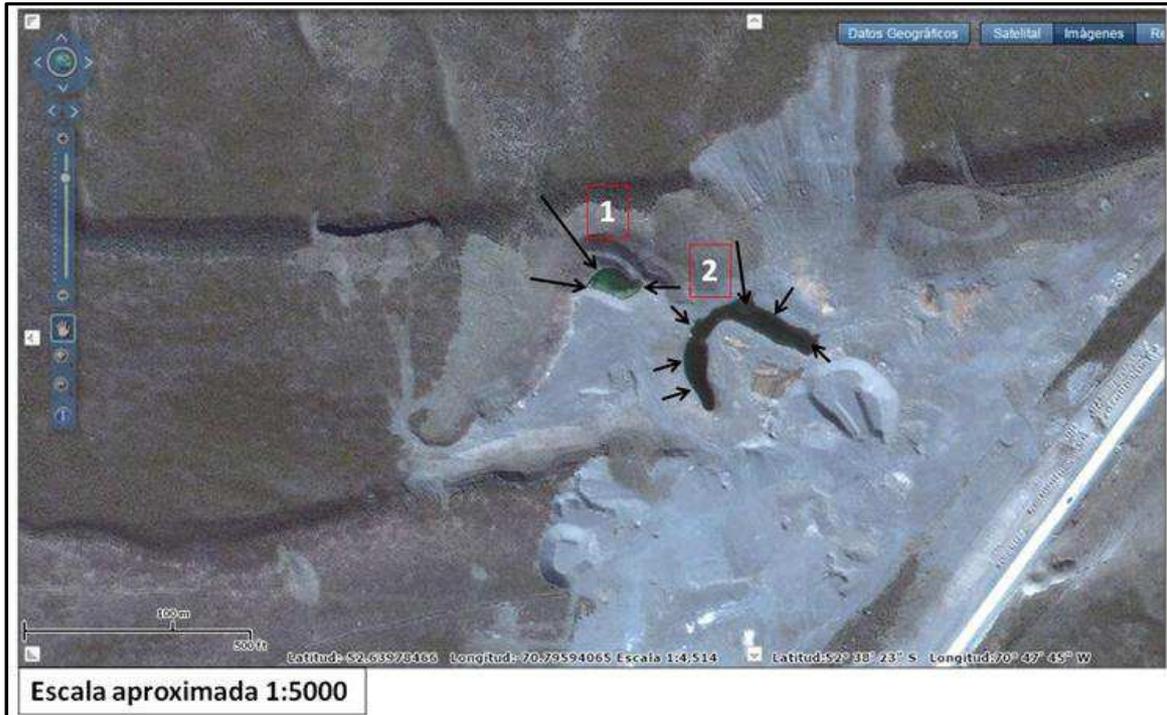
Figura 4.6, Imagen satelital de las aguadas 1 y 2.

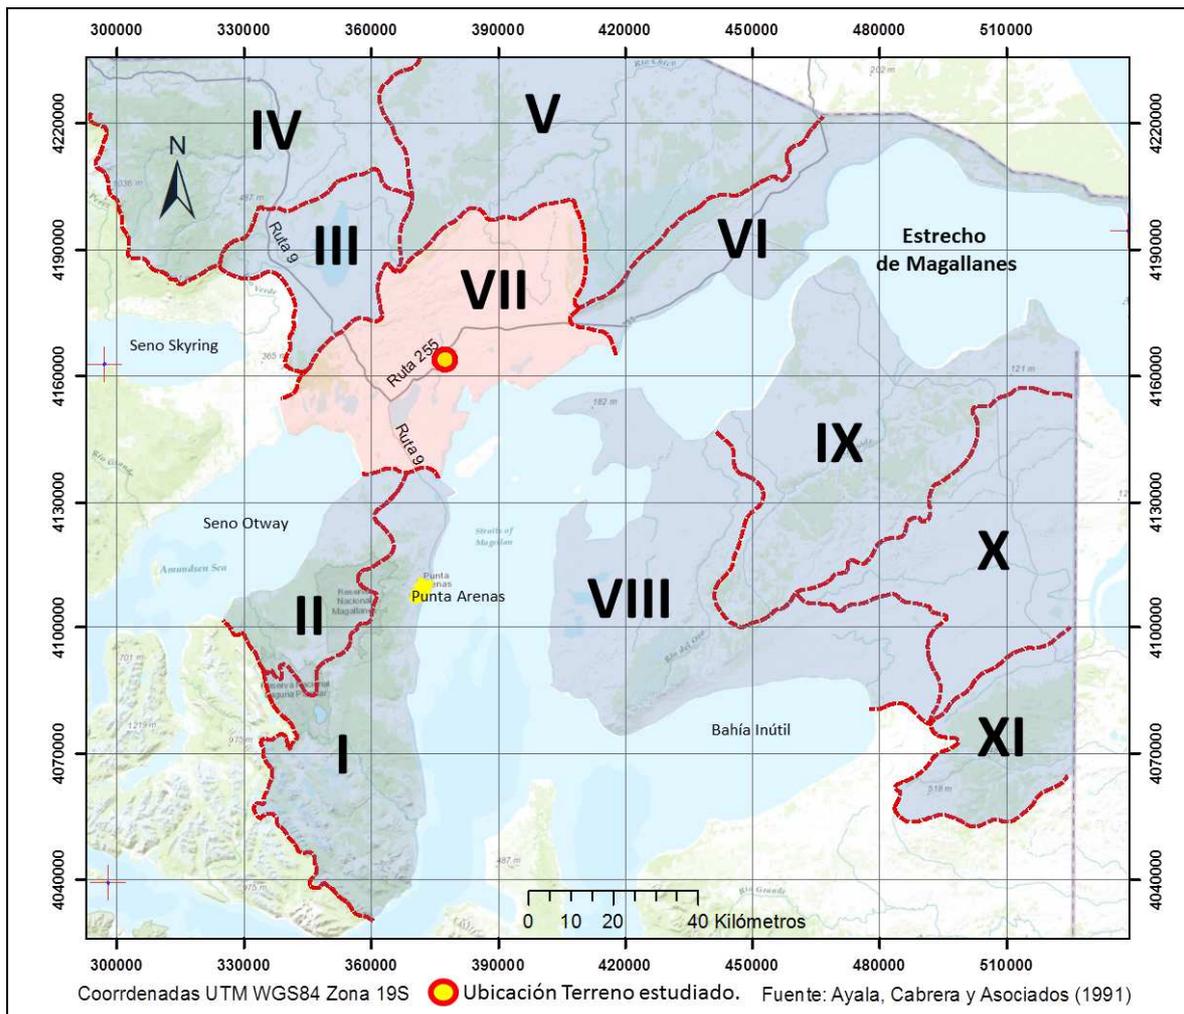
Figura 5.1: Unidades Hidrogeológicas según Ayala y otros (1991).

El área de emplazamiento del Proyecto es parte de la Unidad Hidrogeológica VII, (Figura 5.1), descrita por Ayala y otros (1991) como una unidad con poca información en la que, tomando como referencia las unidades vecinas III, V y VI, se puede intuir la presencia de un relleno cuaternario de cierta importancia, de hasta unos 70m de profundidad, con al menos dos sistemas de acuíferos confinados o semiconfinados, del tipo mas bien lenticulares y distribución errática. Sobre los posibles acuíferos existentes en el Terciario no se tiene información. En la unidad VII se ha reconocido la presencia de acuíferos de importancia, los cuales muestran un comportamiento surgente hacia la unidad VII.

En Estudio Hidrogeológico, en su numeral 5. Hidrología Regional, se establece que: *“El área de emplazamiento del Proyecto es parte de la Unidad Hidrogeológica VII, (Figura 5.1), descrita por Ayala y otros (1991) como una unidad con poca información en la que, tomando como referencia las unidades vecinas III, V y VI, se puede intuir la presencia de un relleno cuaternario de cierta importancia, de hasta unos 70m de profundidad, con al menos dos sistemas de acuíferos confinados*
